## 35. 오미교

## 손상현황 사진

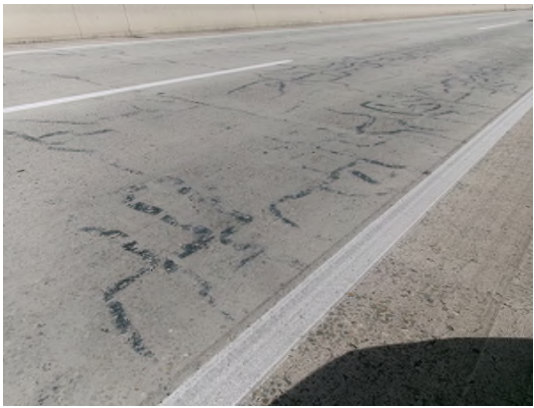
| 위 치 | 교면포장 영천방향 S1 | 위 치 | 교면포장 영천방향 S1 |

| 현 황 | 망상균열(A=11.0m×2.0m) | 현 황 | 파손(A=0.2m×0.2m) |

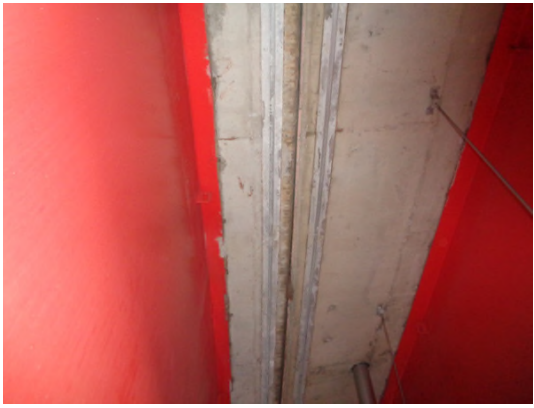
| 위 치 | 바닥판하면 상주방향 S1 | 위 치 | 신축이음 영천방향 A2 |

| 현 황 | 균열(Cw<0.3mm) | 현 황 | 본체 고무재 파손(L=0.5m) |

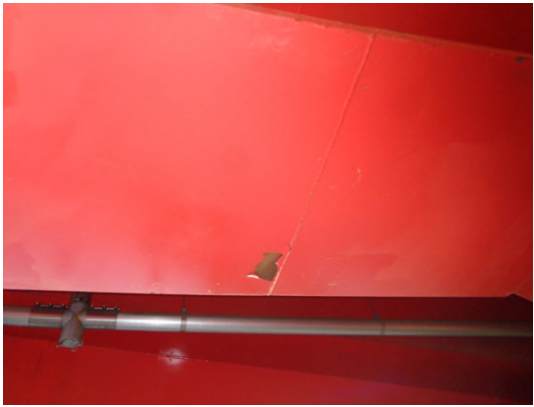
| 위 치 | 거더외부 영천방향 S1-G2 | 위 치 | 교대 영천방향 A2 |

| 현 황 | 도장박리(A=0.3m×0.3m) | 현 황 | 실란트 파손(L=2.0m) |

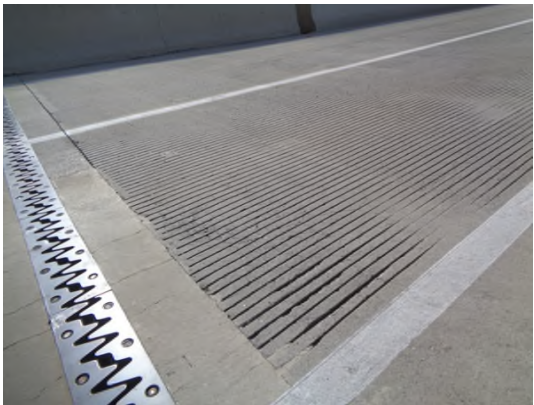
| 위 치 | 교면포장 상주방향 S11 | 위 치 | 교면포장 영천방향 S4 |

| 현 황 | 망상균열(A=35.0m×9.0m) | 현 황 | 망상균열(A=30.0m×8.0m) |

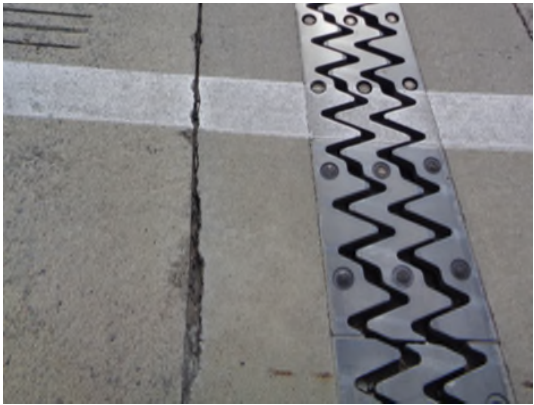
| 위 치 | 신축이음 상주방향 A1 | 위 치 | 신축이음 상주방향 P4 |

| 현 황 | 후타재 파손(A=0.1m×0.5m) | 현 황 | 후타재 균열(Cw<0.3mm) |

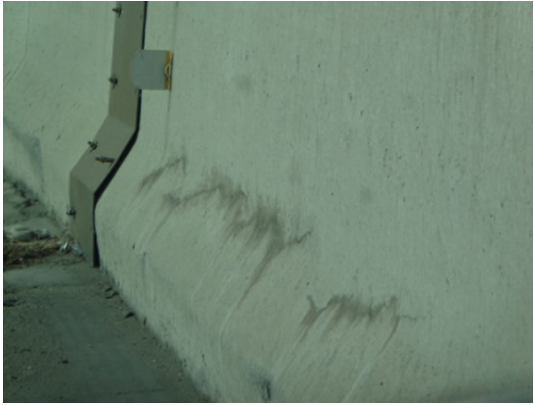
| 위 치 | 방호벽 상주방향 S1 | 위 치 | 방호벽 영천방향 S1 |

| 현 황 | 균열(Cw<0.3mm) | 현 황 | 균열부백태(A=0.2m×1.0m) |

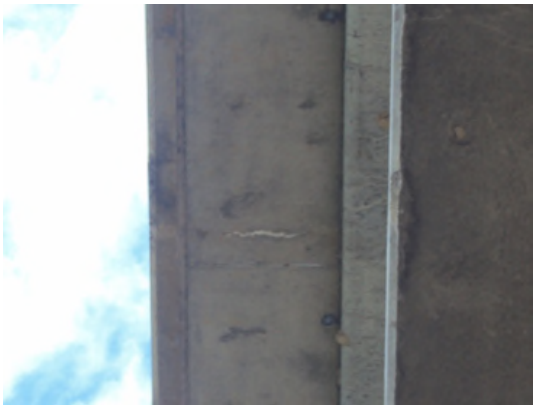
| 위 치 | 바닥판하면 영천방향 S1 | 위 치 | 거더 영천방향 S11-G4 |

| 현 황 | 백태(A=0.1m×0.5m) | 현 황 | 파손 및 철근노출(A=0.3m×0.5m) |

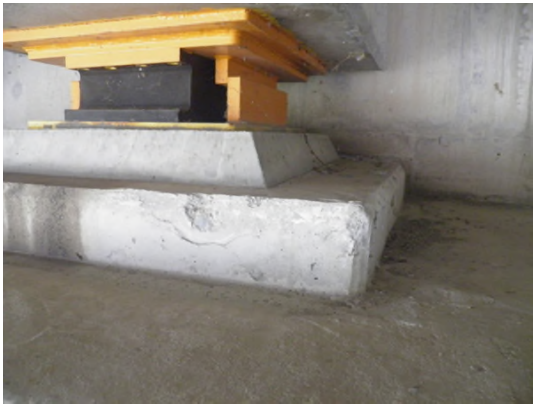
| 위 치 | 교량받침 상주방향 A2-SH3 | 위 치 | 교각 영천방향 P6 |

| 현 황 | 받침콘크리트 파손(A=0.1m×0.1m) | 현 황 | 코핑부 균열(Cw<0.3mm) |

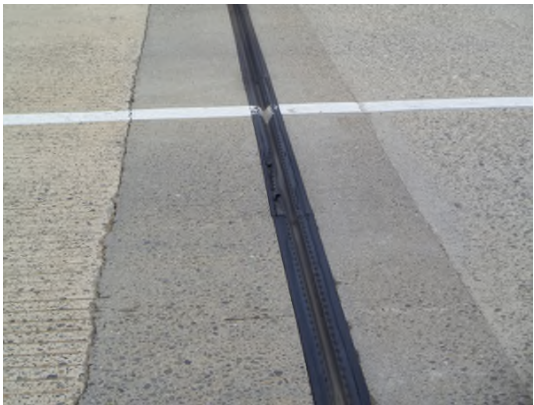
| 위 치 | 신축이음 영천방향 A1 | 위 치 | 신축이음 영천방향 A2 |

| 현 황 | 고무재 파손 | 현 황 | 고무재 파손(L=7.0m) |

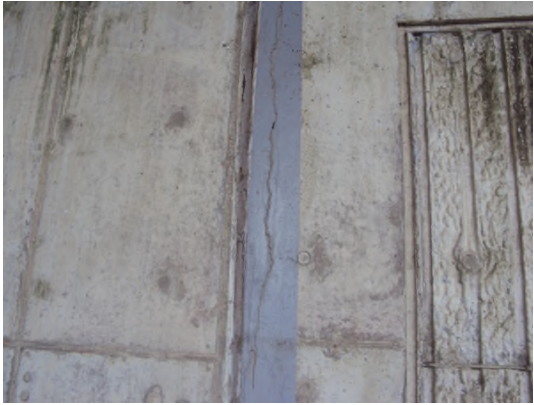
| 위 치 | 교대 영천방향 A2 | 위 치 | 교대 영천방향 A2 |

| 현 황 | 재균열(Cw<0.3mm) | 현 황 | 누수흔적(A=3.5m×4.0m) |

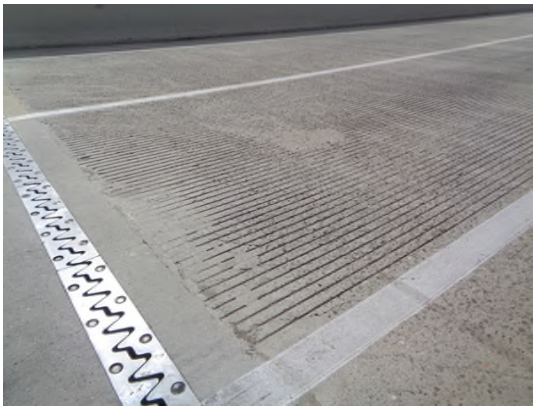
| 위 치 | 교면포장 상주방향 S4 | 위 치 | 교면포장 영천방향 S1 |

| 현 황 | 재료분리(A=30.0m×7.0m) | 현 황 | 망상균열(A=35.0m×3.0m) |

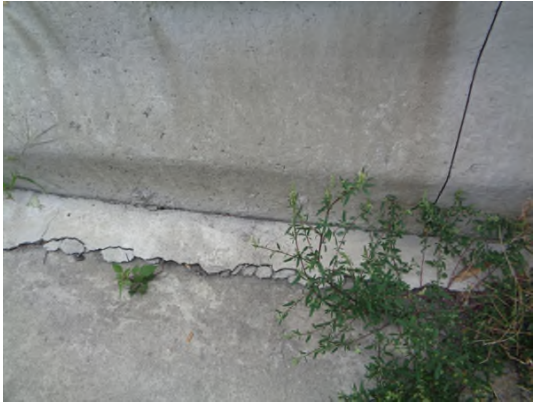
| 위 치 | 교면포장 영천방향 S1 | 위 치 | 방호벽 영천방향 S1 |

| 현 황 | 접속부 들뜸(A=0.1m×4.0m) | 현 황 | 중분대 균열부백태(A=0.2m×2.0m) |

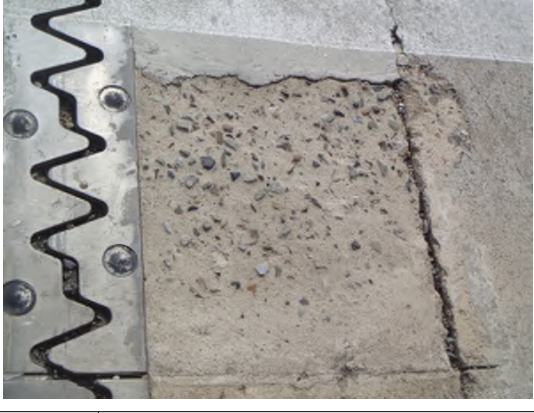
| 위 치 | 신축이음 상주방향 A1 | 위 치 | 신축이음 영천방향 A1 |

| 현 황 | 후타재 재료분리(A=0.5m×2.0m) | 현 황 | 후타재 망상균열(A=0.8m×2.0m) |

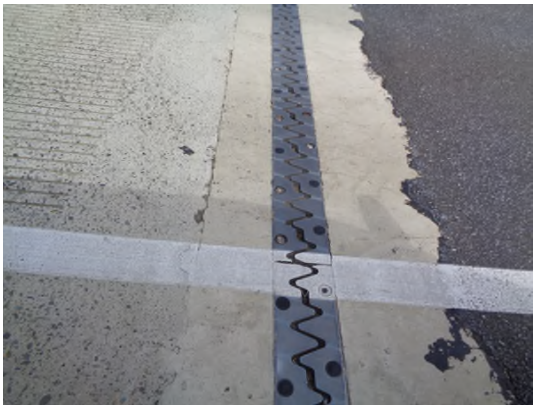
| 위 치 | 신축이음 영천방향 A2 | 위 치 | 교량받침 상주방향 A1-SH5 |

| 현 황 | 후타재 균열( $Cw < 0.3mm$ ) | 현 황 | 받침콘크리트 재료분리( $A = 0.3m \times 0.2m$ ) |

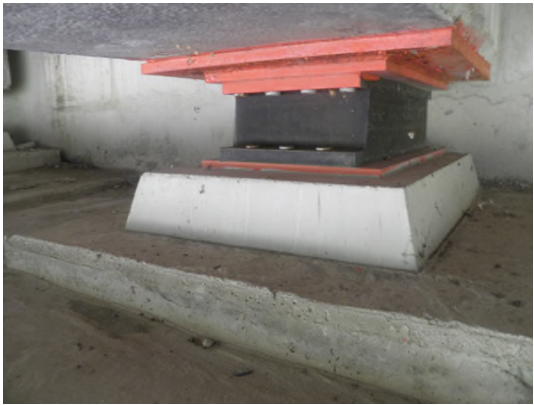
| 위 치 | 교량받침 상주방향 A2-SH4 | 위 치 | 교대 상주방향 A1 |

| 현 황 | 무수축물탈 균열( $Cw < 0.3mm$ ) | 현 황 | 균열( $Cw < 0.3mm$ ) |

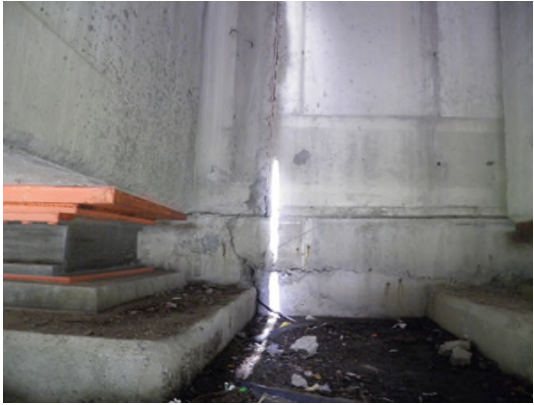
| 위 치 | 교대 영천방향 A1 | 위 치 | 교대 영천방향 P1 |

| 현 황 | 파손( $A = 0.2m \times 0.2m$ ) | 현 황 | 재료분리( $A = 0.5m \times 0.4m$ ) |

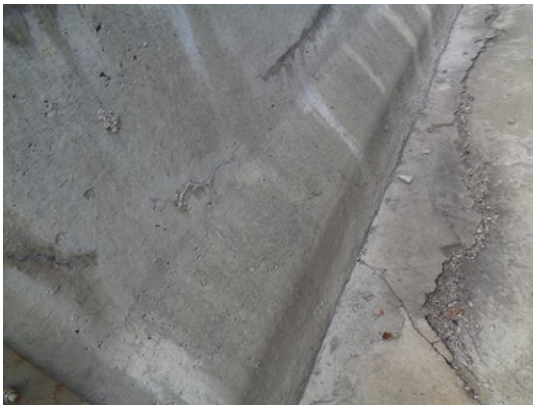
| 위 치 | 교면포장 영천방향 S1 | 위 치 | 교면포장 영천방향 S3 |

| 현 황 | 접속부 파손(A=4.0m×0.3m) | 현 황 | 망상균열(A=2.0m×1.0m) |

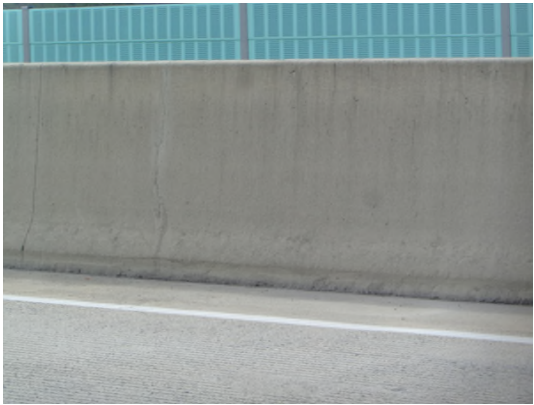
| 위 치 | 방호벽 상주방향 S1 | 위 치 | 방호벽 상주방향 S2 |

| 현 황 | 중분대 균열(Cw≥0.3mm) | 현 황 | 백태(A=0.1m×1.0m) |

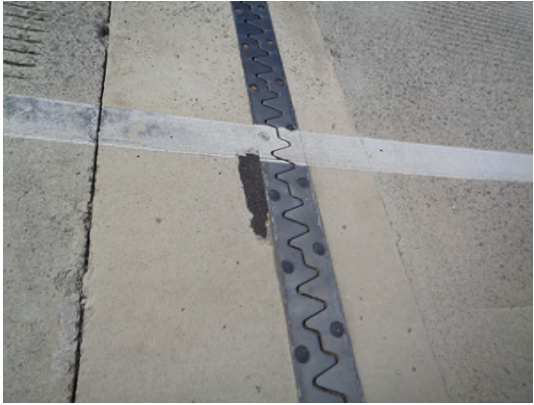
| 위 치 | 신축이음 상주방향 A2 | 위 치 | 교량받침 상주방향 A2-SH3 |

| 현 황 | 후타재 파손 보수 | 현 황 | 스토퍼 간섭 |

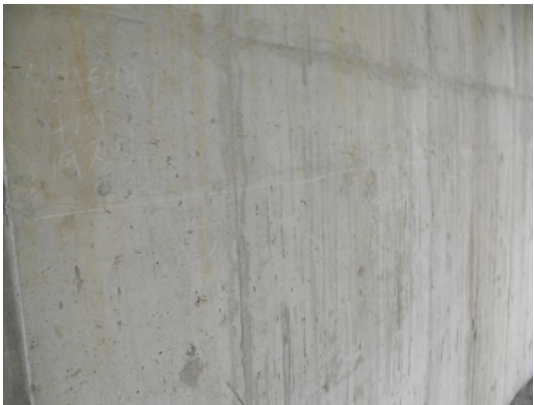
| 위 치 | 교대 상주방향 A1 | 위 치 | 교대 상주방향 A1 |

| 현 황 | 균열( $Cw < 0.3mm$ ) | 현 황 | 실란트 이격( $L=4.0m$ ) |

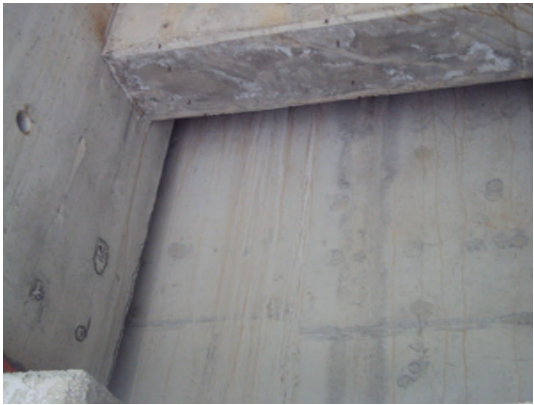
| 위 치 | 교대 상주방향 A2 | 위 치 | 교대 상주방향 A2 |

| 현 황 | 백태( $A=0.5m \times 2.0m$ ) | 현 황 | 법면 보호블럭 침하 |

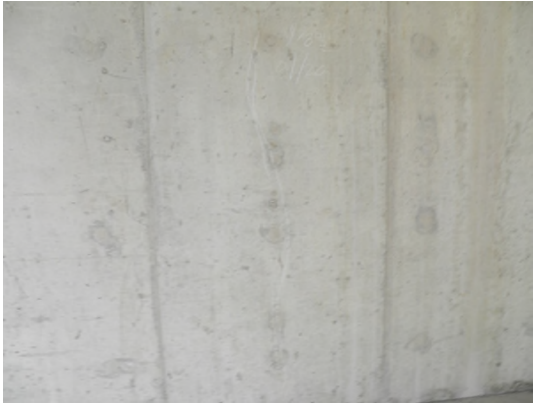
| 위 치 | 교대 영천방향 A1 | 위 치 | 교대 영천방향 A2 |

| 현 황 | 균열( $Cw < 0.3mm$ ) | 현 황 | 실란트 파손( $L=2.0m$ ) |

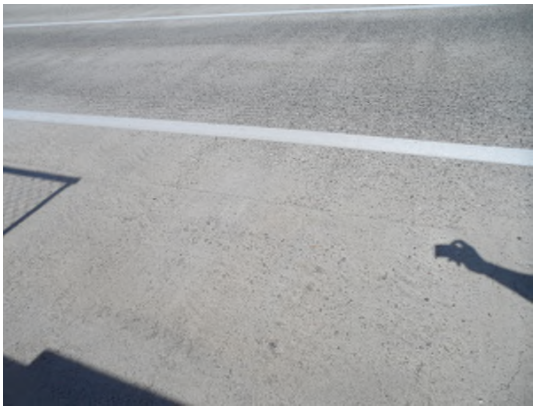
| 위 치 | 교면포장 상주방향 S1 | 위 치 | 교면포장 상주방향 S1 |

| 현 황 | 망상균열(A=50.0m×3.0m) | 현 황 | 포장균열(L=2.0m) |

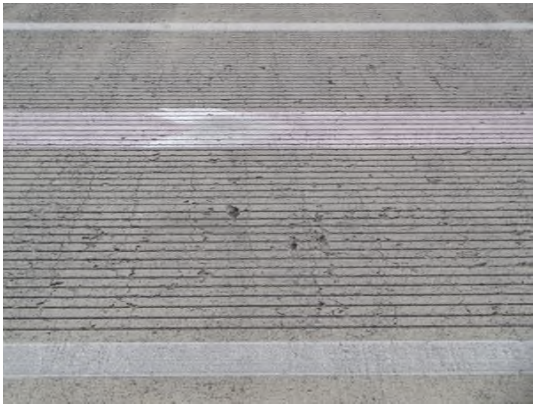
| 위 치 | 교면포장 영천방향 S5 | 위 치 | 방호벽 영천방향 S2 |

| 현 황 | 망상균열 및 재료분리(A=50.0m×6.0m) | 현 황 | 망상균열 및 백태(A=2.5m×1.0m) |

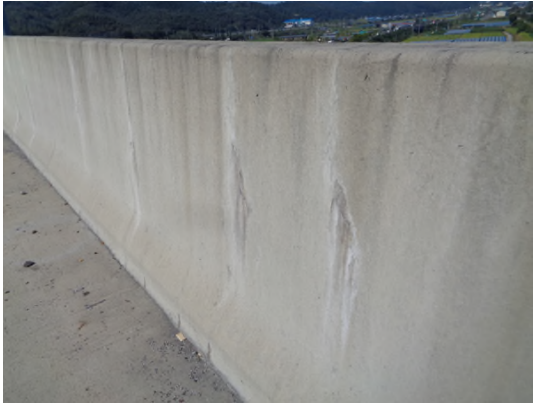
| 위 치 | 방호벽 영천방향 S2 | 위 치 | 신축이음 상주방향 P7 |

| 현 황 | 균열부백태(A=0.2m×1.0m) | 현 황 | 후타재 균열(Cw<0.3mm) |

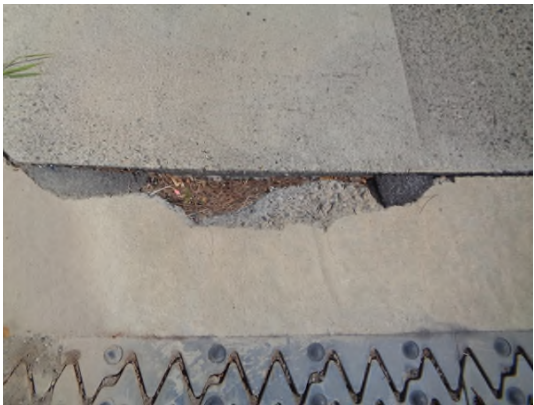
| 위 치 | 신축이음 영천방향 A1 | 위 치 | 바닥판하면 상주방향 S1 |

| 현 황 | 후타재 파손(A=0.2m×0.8m) | 현 황 | 박락 및 철근노출(A=0.3m×0.5m) |

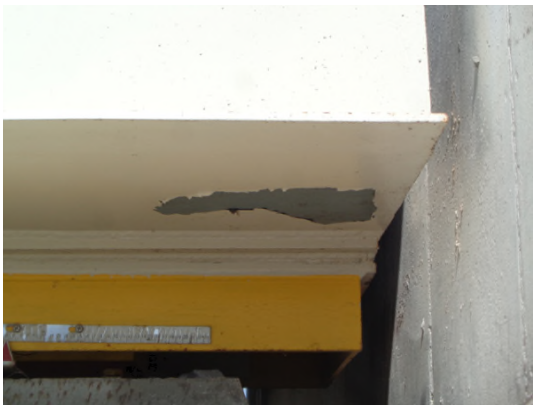
| 위 치 | 거더외부 상주방향 S1-G2 | 위 치 | 교량받침 상주방향 A1-SH1 |

| 현 황 | 도장박락(A=0.3m×0.3m) | 현 황 | 받침콘크리트 균열(Cw<0.3mm) |

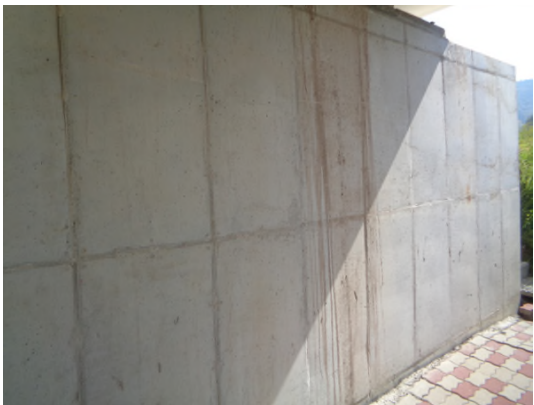
| 위 치 | 교대 상주방향 A1 | 위 치 | 교각 영천방향 P6 |

| 현 황 | 누수흔적(A=1.0m×2.0m) | 현 황 | 코핑부 파손(A=0.3m×0.3m) |

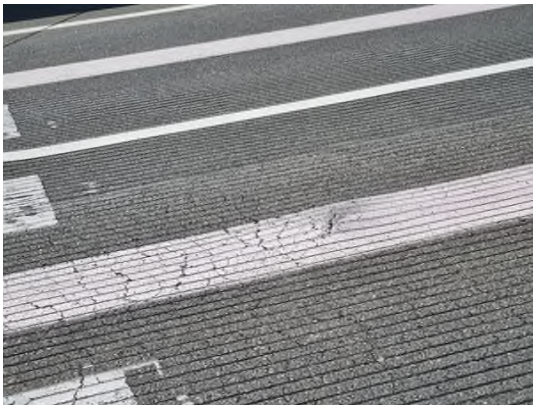
| 위 치 | 교면포장 S10 | 위 치 | 교면포장 S10 |

| 현 황 | 아스콘 밀림(A=0.5m×0.5m) | 현 황 | 아스콘 파손 보수 |

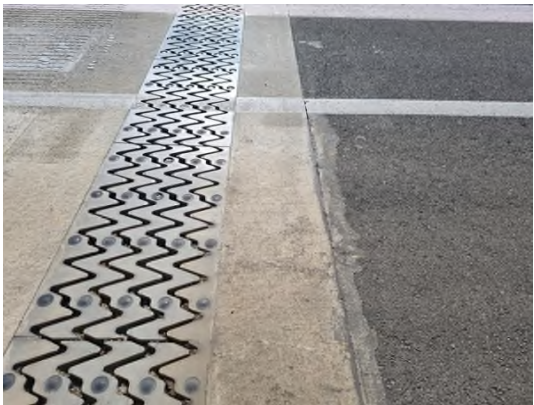
| 위 치 | 신축이음 P7 | 위 치 | 교량받침 P8-SH1 |

| 현 황 | 후타재 균열( $Cw < 0.3mm$ ) | 현 황 | 무수축몰탈 박리( $A = 0.1m \times 0.1m$ ) |

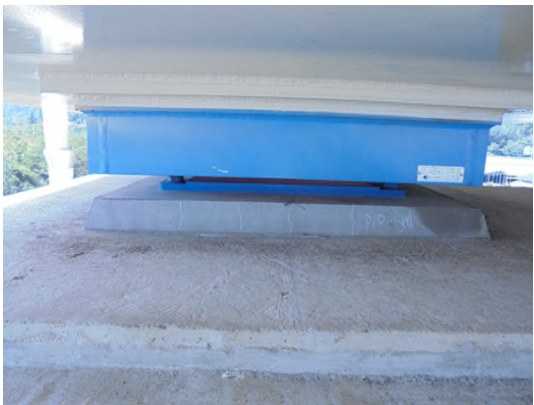
| 위 치 | 교량받침 P10-SH1 | 위 치 | 바닥판하면 S9 |

| 현 황 | 무수축몰탈 균열( $Cw < 0.3mm$ ) | 현 황 | 균열( $Cw < 0.3mm$ ) |

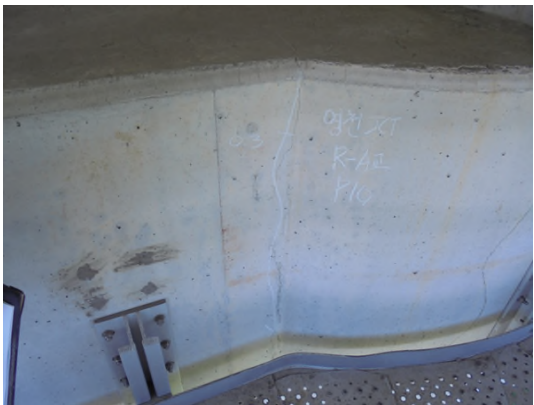
| 위 치 | 교각 P10 | 위 치 | 교각 P12 |

| 현 황 | 코핑부 균열( $Cw < 0.3mm$ ) | 현 황 | 점검로 난간 파손 |

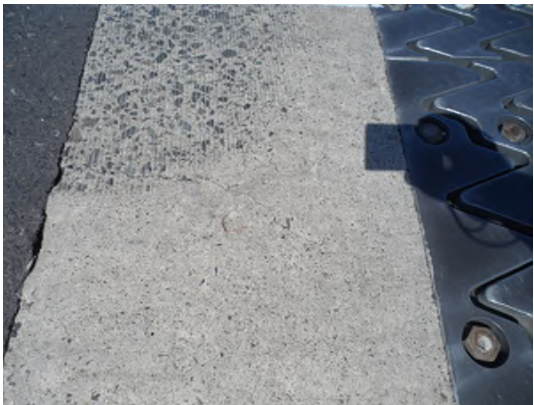
| 위 치 | 신축이음 A1 | 위 치 | 교량받침 P3-SH1 |

| 현 황 | 후타재 균열( $Cw < 0.3mm$ ) | 현 황 | 무수축몰탈 박리( $A = 0.1m \times 0.3m$ ) |

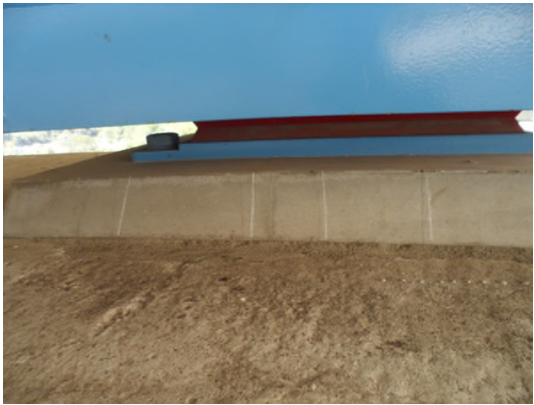
| 위 치 | 교량받침 P3-SH1 | 위 치 | 교대 A1 |

| 현 황 | 무수축몰탈 균열( $Cw < 0.3mm$ ) | 현 황 | 박리( $A = 1.5m \times 1.5m$ ) |
