# 부 록

# 사 진 첩

## 1. 영 천 절 토01

## 손상현황 사진

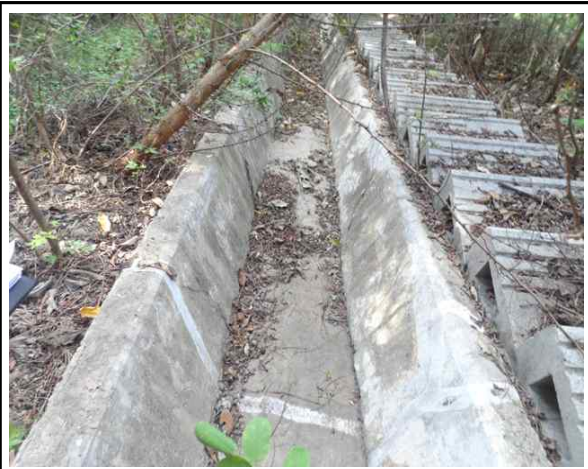
| 위 치 | STA 26.71k 산마루측구 |

| 현 황 | 균열보수 |

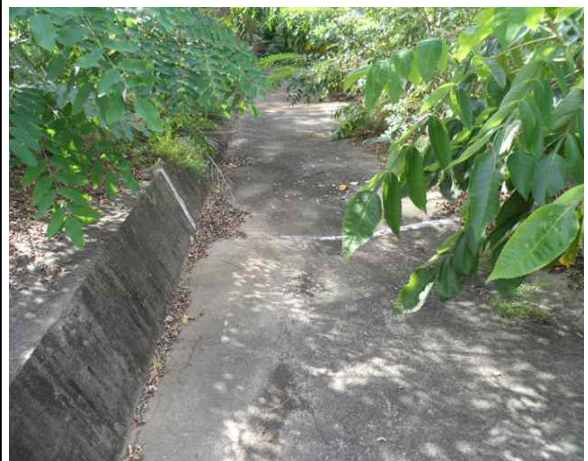
| 위 치 | STA 26.79k 1소단배수로 |

| 현 황 | 균열보수 |

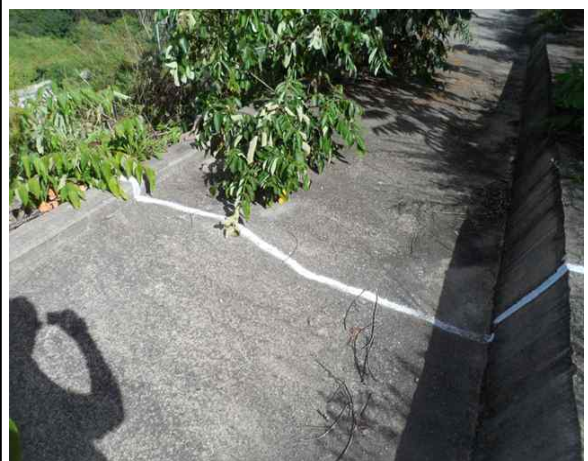
| 위 치 | STA 26.79k 1소단배수로 |

| 현 황 | 균열보수 |

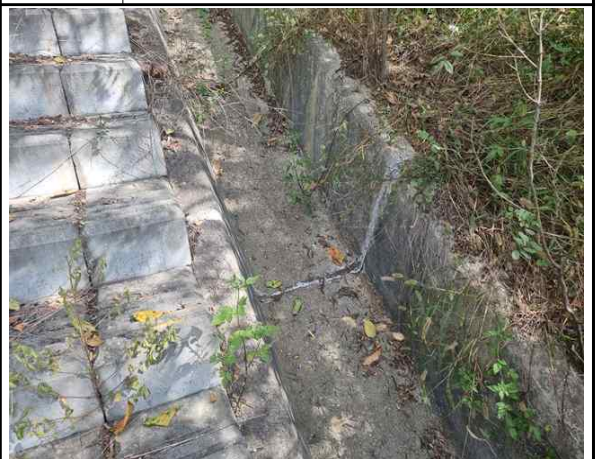
| 위 치 | STA 75.09k 산마루측구 |

| 현 황 | 균열 기 보수 |

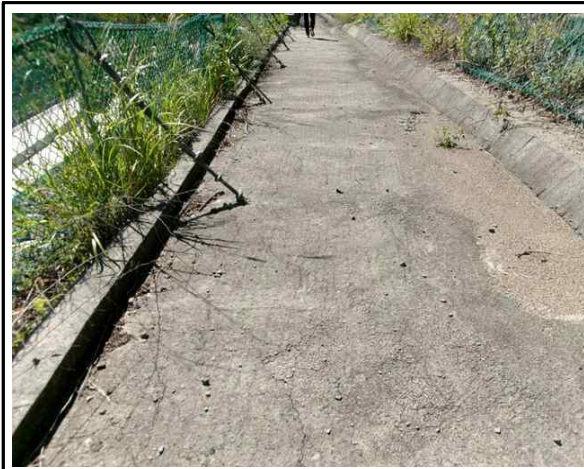
| 위 치 | STA 91.81~91.98k 1소단배수로 |

| 현 황 | 망상균열(A=70.0m×2.0m) |

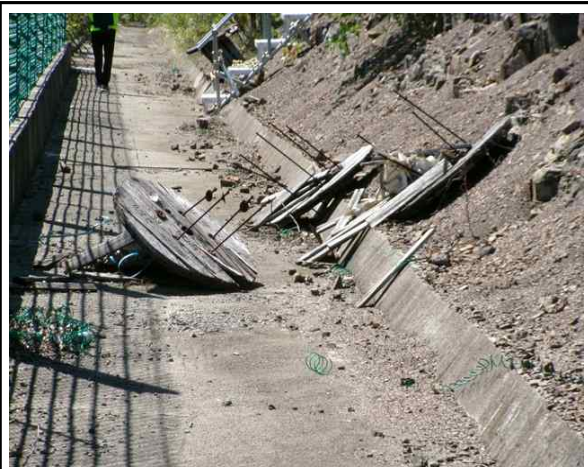
| 위 치 | STA 91.87k 1소단배수로 |

| 현 황 | 폐자재 적치 |
