# 사 진 첩

## 1. 군위터널(상주방향)

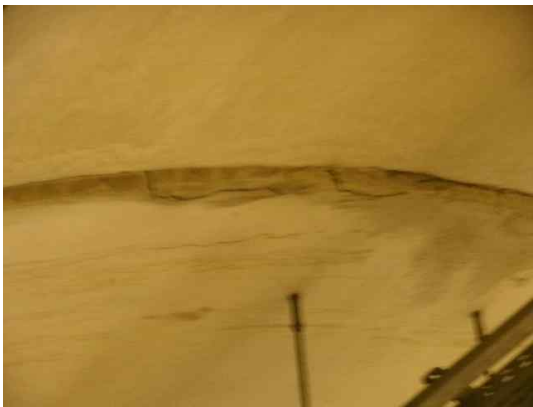
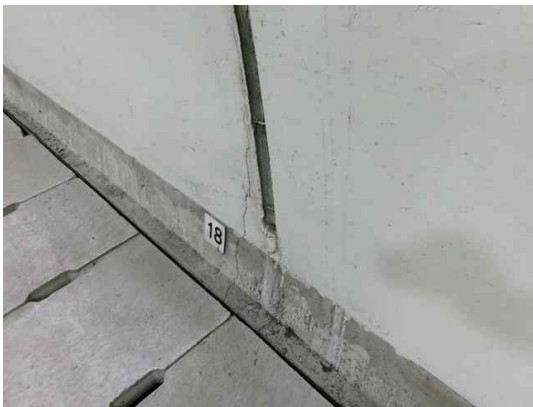
| 위 치 | J05 라이닝 콘크리트 | 위 치 | J20 라이닝 콘크리트 |

| 현 황 | 천단부 들뜸(A=0.2m×1.5m) | 현 황 | 측벽부 들뜸(A=0.1m×0.3m) |

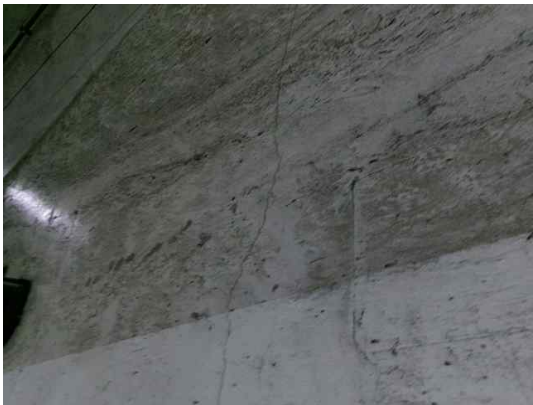
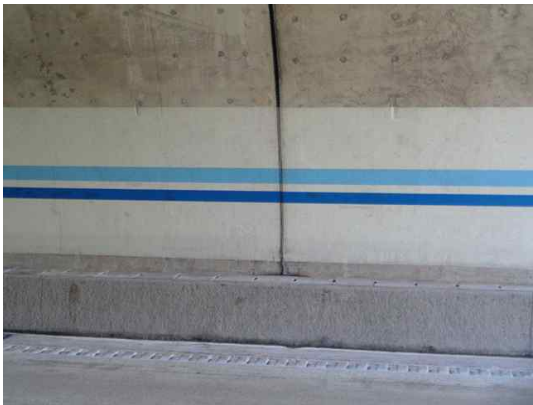
| 위 치 | S58 라이닝 콘크리트 | 위 치 | S110 라이닝 콘크리트 |

| 현 황 | 측벽부 균열( $C_w=0.3\text{mm}$ 미만) | 현 황 | 측벽부 백태( $A=0.2\text{m}\times0.3\text{m}$ ) |

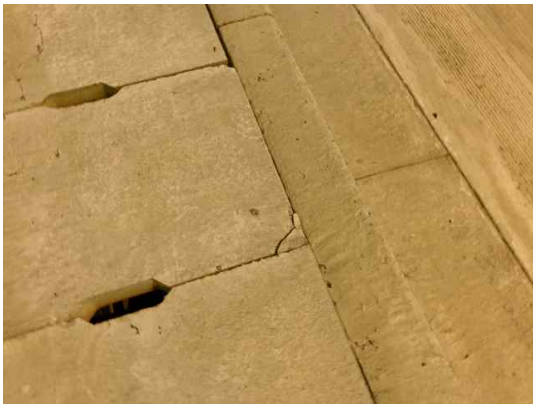
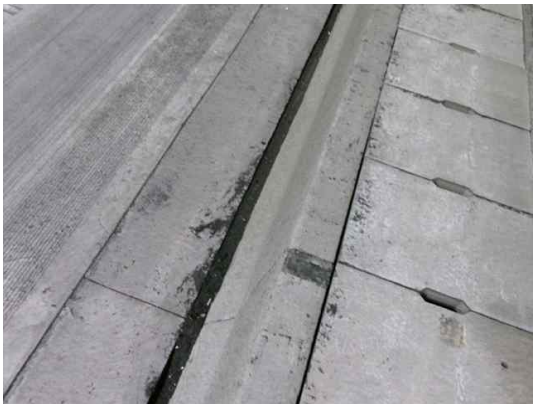
| 위 치 | S11 공동구 | 위 치 | S36 공동구 |

| 현 황 | 덮개 파손(1EA) | 현 황 | 파손( $A=0.1\text{m}\times0.2\text{m}$ ) |

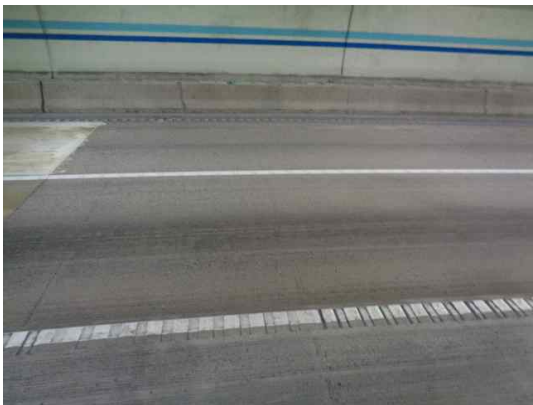
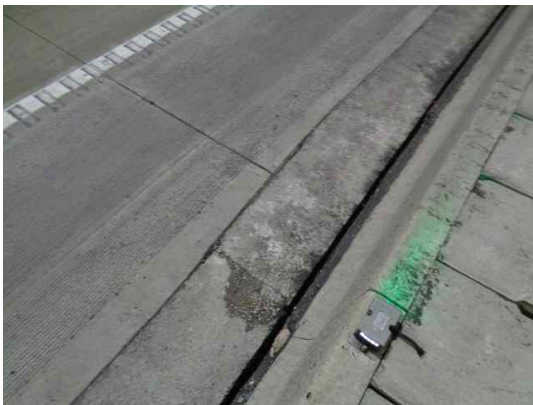
| 위 치 | S42 포장부 | 위 치 | S99 포장부 |

| 현 황 | 망상균열( $A=3.0\text{m}\times9.0\text{m}$ ) | 현 황 | 포장 파손( $A=0.3\text{m}\times1.0\text{m}$ ) |

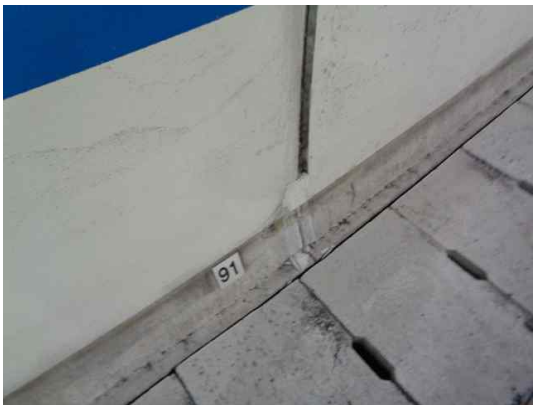
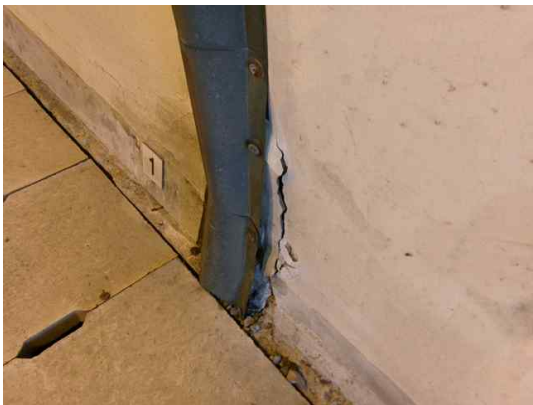
| 위 치 | S094 라이닝 콘크리트 | 위 치 | S003 라이닝 콘크리트 |

| 현 황 | 측벽부 백태(A=0.2m×0.3m) | 현 황 | 측벽부 들뜸(A=0.1m×0.3m) |

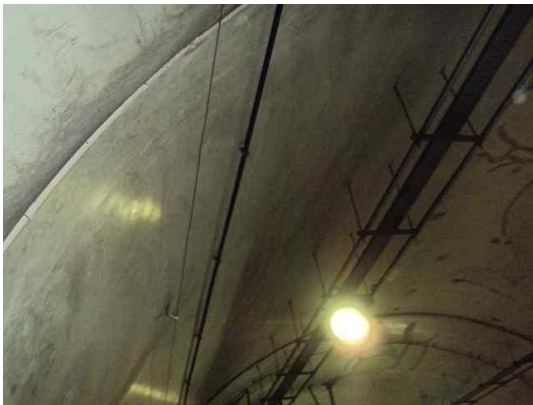
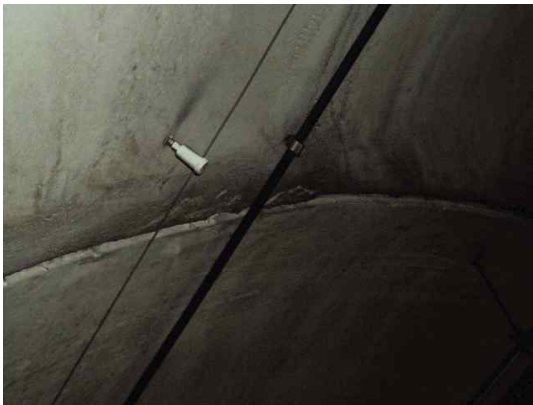
| 위 치 | S049 라이닝 콘크리트 | 위 치 | J049 라이닝 콘크리트 |

| 현 황 | 측벽부 균열( $Cw=0.3\text{mm}$ 이상) | 현 황 | 천단부 들뜸( $A=0.1\text{m}\times0.3\text{m}$ ) |

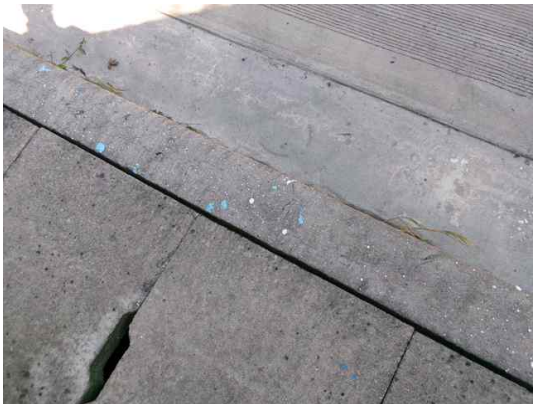
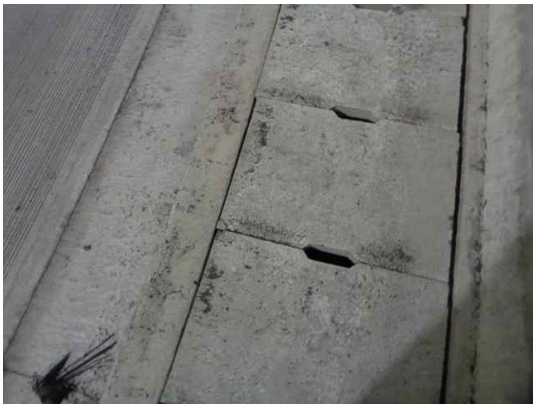
| 위 치 | S001 공동구 | 위 치 | S068 공동구 |

| 현 황 | 균열( $Cw=0.3\text{mm}$ 이상) | 현 황 | 덜개 파손(1EA) |

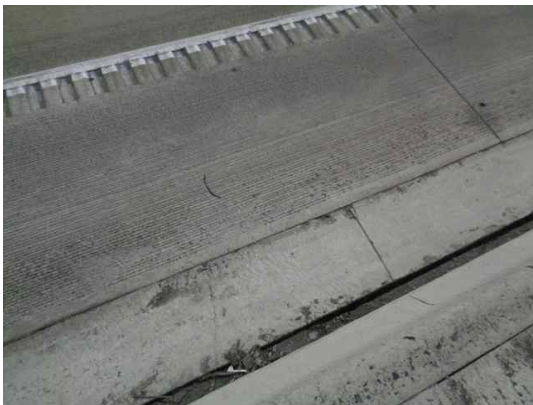
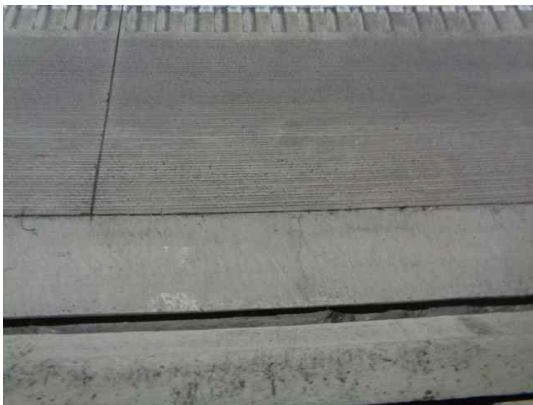
| 위 치 | S091 포장부 | 위 치 | S077 포장부 |

| 현 황 | 포장박리( $A=0.2\text{m}\times2.0\text{m}$ ) | 현 황 | 포장균열( $L=1.0\text{m}$ ) |

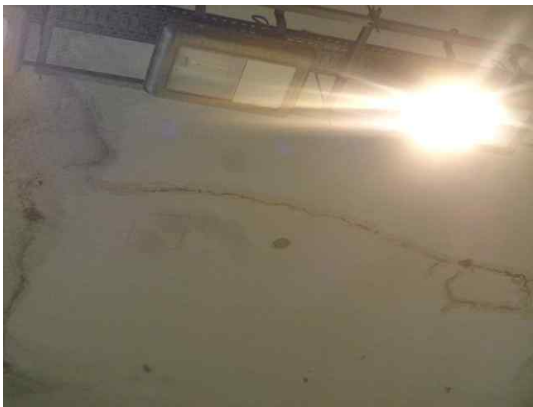
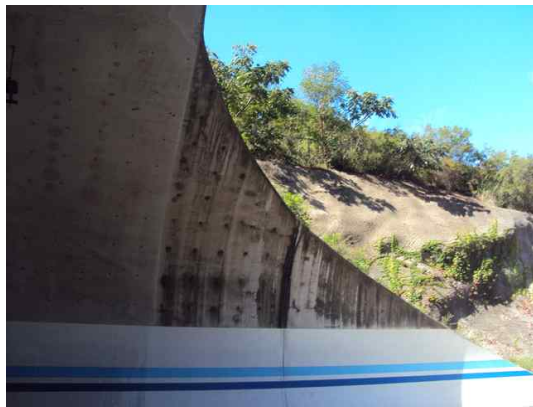
| 위 치 | S07 라이닝 콘크리트 | 위 치 | S40 라이닝 콘크리트 |

| 현 황 | 천단부 균열(Cw=0.3mm이상) | 현 황 | 천단부 표면오염(A=5.0m×2.0m) |

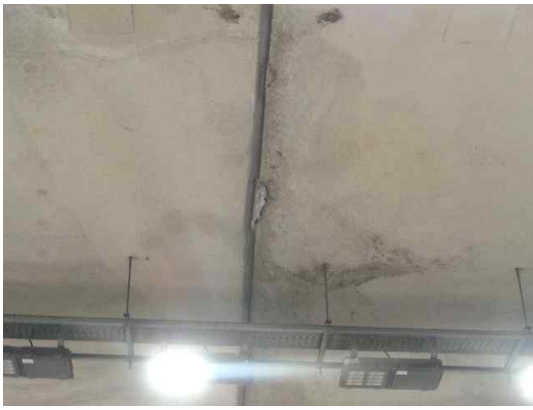
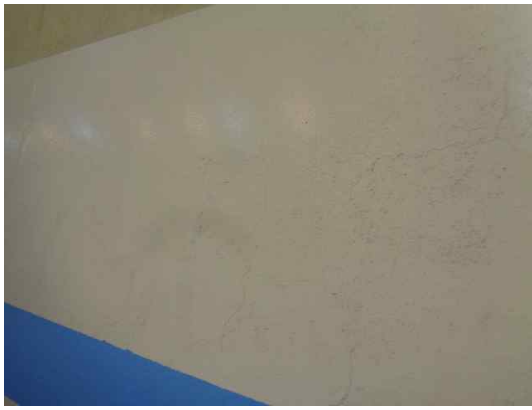
| 위 치 | J17 라이닝 콘크리트 | 위 치 | S08 라이닝 콘크리트 |

| 현 황 | 천단부 들뜸(A=0.1m×0.3m) | 현 황 | 측벽부 망상균열(A=1.0m×3.0m) |

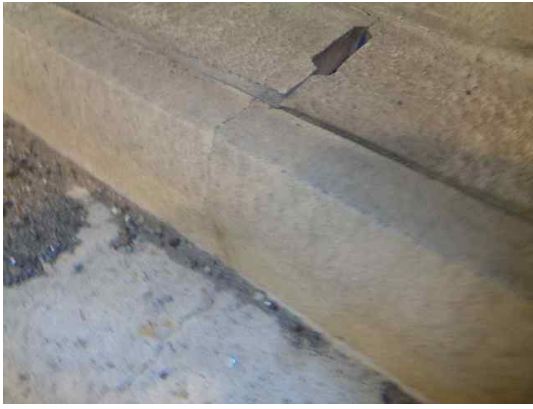
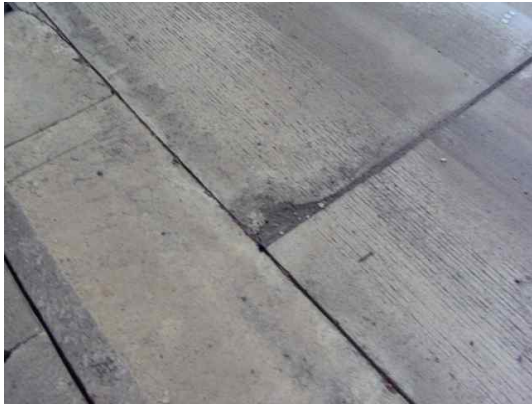
| 위 치 | S10 공동구 | 위 치 | S27 포장부 |

| 현 황 | 균열(Cw=0.3mm미만) | 현 황 | 포장 파손(A=0.2m×0.2m) |

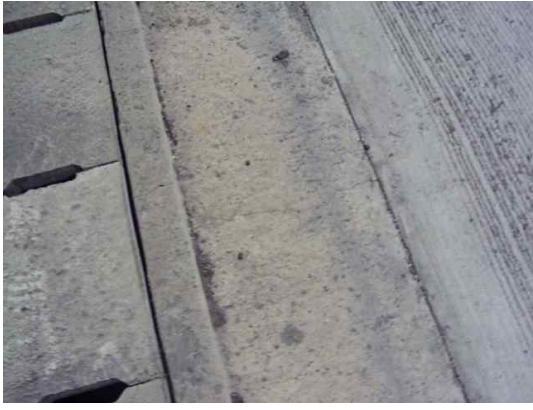
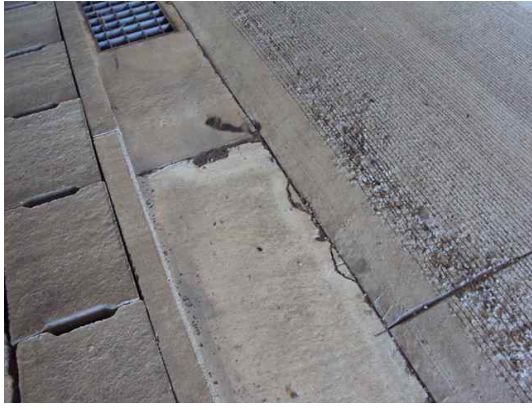
| 위 치 | S30 포장부 | 위 치 | S38 포장부 |

| 현 황 | 균열(L=1.0m) | 현 황 | 박락(A=0.1m×0.2m) |

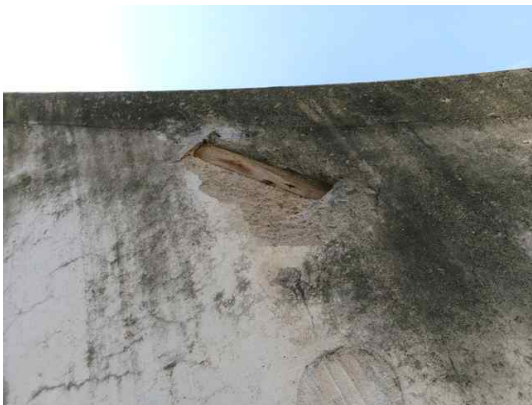
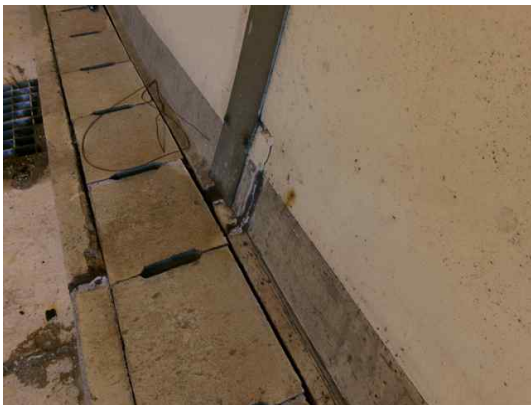
| 위 치 | S01 라이닝 콘크리트 | 위 치 | S03 라이닝 콘크리트 |

| 현 황 | 천단부 파손(A=0.3m×0.5m) | 현 황 | 측벽부 누수흔적(A=0.2m×0.4m) |

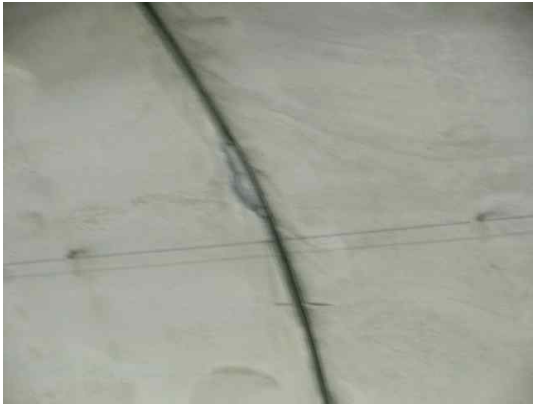
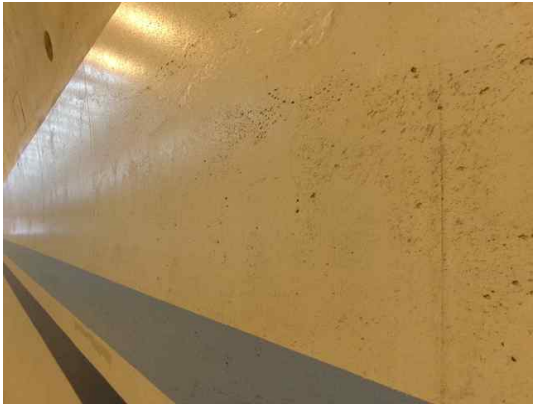
| 위 치 | J20 라이닝 콘크리트 | 위 치 | S10 라이닝 콘크리트 |

| 현 황 | 천단부 들뜸(A=0.1m×0.1m) | 현 황 | 측벽부 망상균열(A=1.0m×5.0m) |

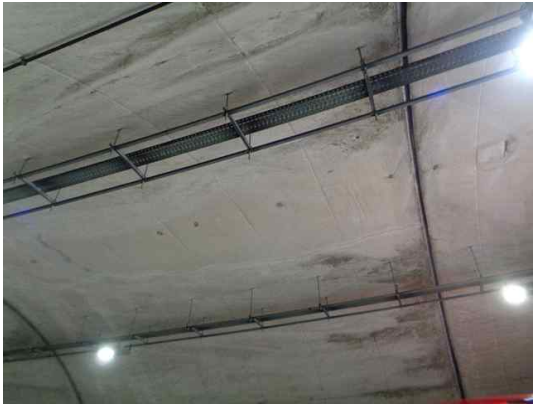
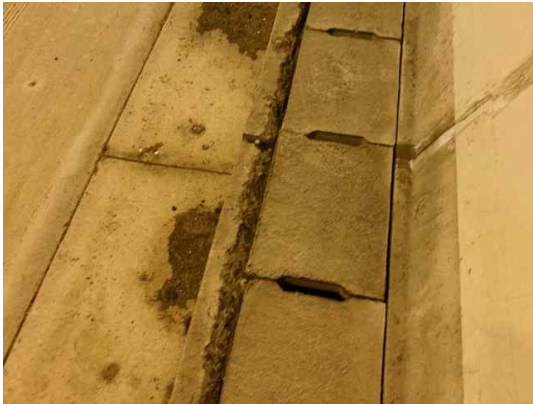
| 위 치 | S37 라이닝 콘크리트 | 위 치 | S10 공동구 |

| 현 황 | 천단부 균열(Cw=0.3mm미만) | 현 황 | 공동구 파손(A=0.2m×2.0m) |

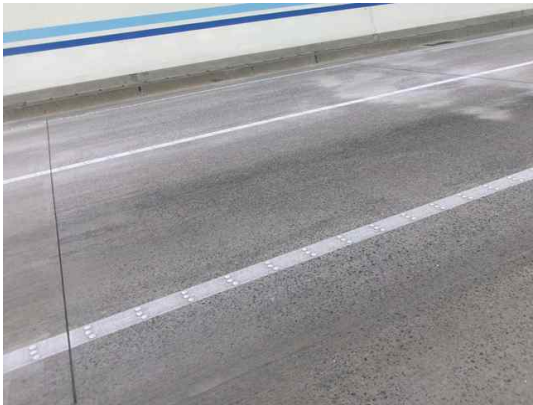
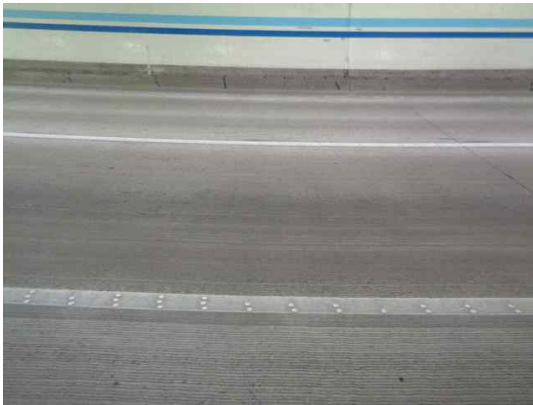
| 위 치 | S13 포장부 | 위 치 | S27 포장부 |

| 현 황 | 포장마모(A=9.0m×10.0m) | 현 황 | 망상균열(A=1.0m×6.0m) |
