## 5. 평호터널(상주방향)

## 전경 및 손상현황 사진

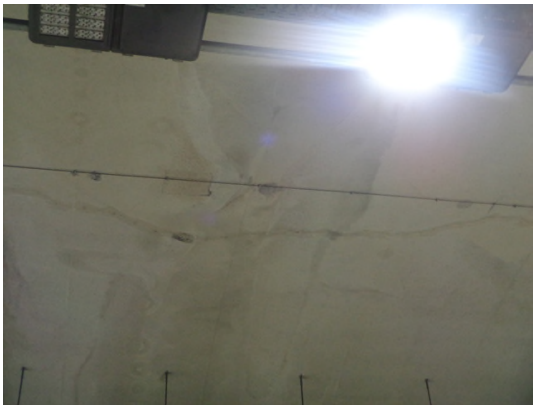
| 위 치 | S021 라이닝 콘크리트 | 위 치 | J087 라이닝 콘크리트 |

| 현 황 | 천단부 재균열( $C_w=0.3\text{mm}$ 이상) | 현 황 | 천단부 탈락( $A=0.5\text{m}\times0.5\text{m}$ ) |

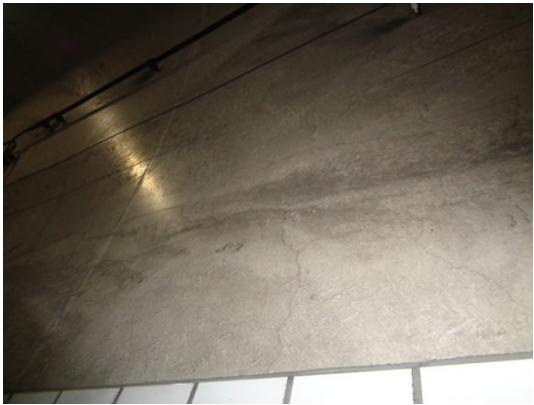
| 위 치 | J097 라이닝 콘크리트 | 위 치 | S198 라이닝 콘크리트 |

| 현 황 | 천단부 망상균열( $A=8.0\text{m}\times2.0\text{m}$ ) | 현 황 | 측벽부 타일탈락(1EA) |

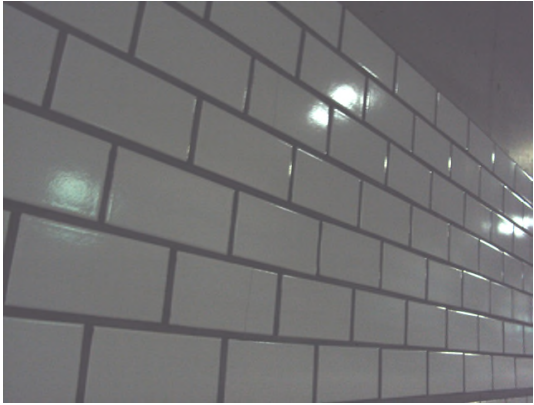
| 위 치 | S168 라이닝 콘크리트 | 위 치 | S197 라이닝 콘크리트 |

| 현 황 | 측벽부 타일균열(2EA) | 현 황 | 천단부 균열( $C_w=0.3\text{m}$ 이상) |

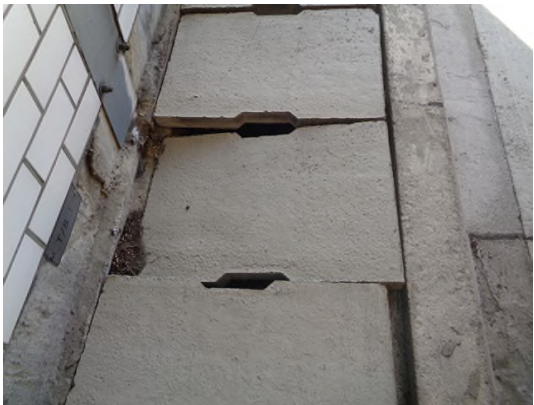
| 위 치 | S001 공동구 | 위 치 | S002 공동구 |

| 현 황 | 덮개 이탈(1EA) | 현 황 | 균열(Cw=0.3mm이상) |

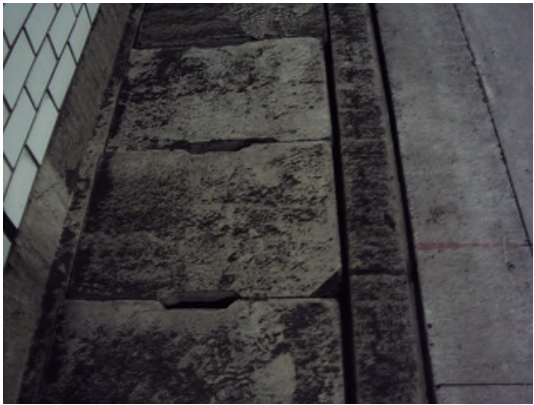
| 위 치 | S106 공동구 | 위 치 | S086 공동구 |

| 현 황 | 덮개 파손(1EA) | 현 황 | 타일 파손(22EA) |

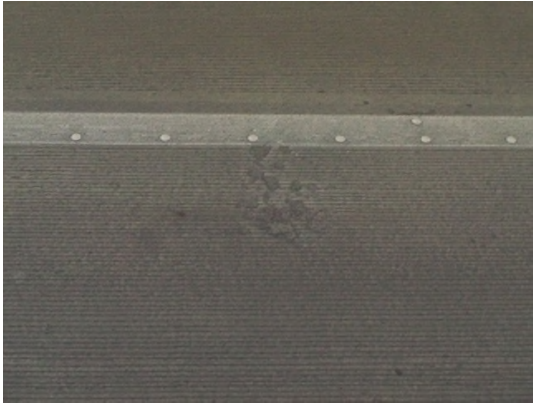
| 위 치 | S78 포장부 | 위 치 | S179 포장부 |

| 현 황 | 패임(A=0.5m×0.5m) | 현 황 | 균열(L=9.0m) |

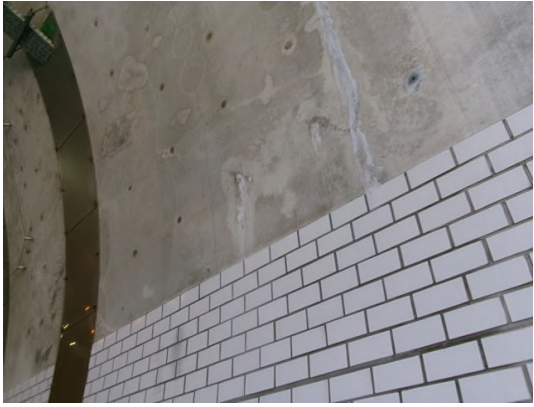
| 위 치 | S001 라이닝 콘크리트 | 위 치 | S017 라이닝 콘크리트 |

| 현 황 | 천단부 백태(A=0.2m×0.5m) | 현 황 | 천단부 균열(Cw=0.3mm이상) |

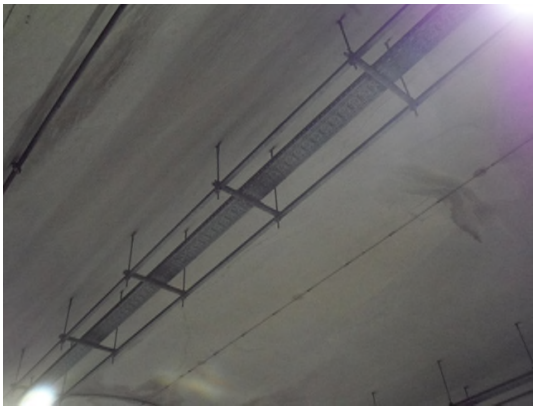
| 위 치 | S061 라이닝 콘크리트 | 위 치 | S077 라이닝 콘크리트 |

| 현 황 | 천단부 재균열( $C_w=0.3\text{mm}$ 이상) | 현 황 | 천단부 들뜸( $A=0.1\text{m}\times0.3\text{m}$ ) |

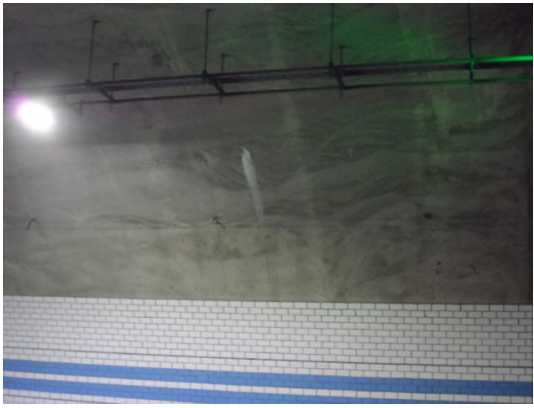
| 위 치 | S160 라이닝 콘크리트 | 위 치 | S175 라이닝 콘크리트 |

| 현 황 | 천단부 백태( $A=0.2\text{m}\times1.5\text{m}$ ) | 현 황 | 천단부 재균열( $C_w=0.3\text{mm}$ 이상) |

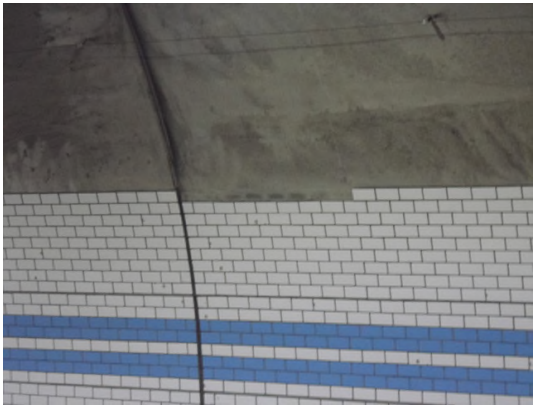
| 위 치 | S085측벽부 | 위 치 | S176 측벽부 |

| 현 황 | 타일 탈락(8EA) | 현 황 | 타일 균열(2EA) |

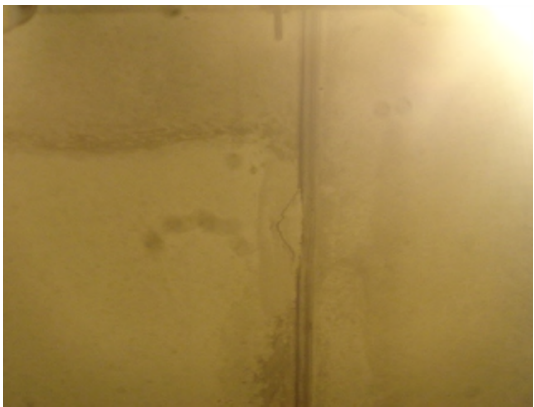
| 위 치 | J08 라이닝 콘크리트 | 위 치 | S12 라이닝 콘크리트 |

| 현 황 | 천단부 재들뜸(A=0.1m×0.3m) | 현 황 | 천단부 재균열(Cw=0.3mm미만) |

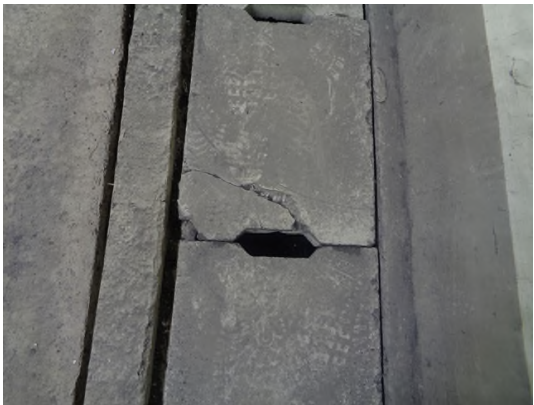
| 위 치 | S12 공동구 | 위 치 | S02 공동구 |

| 현 황 | 뿔개 파손(1EA) | 현 황 | 균열(Cw=0.3mm미만) |

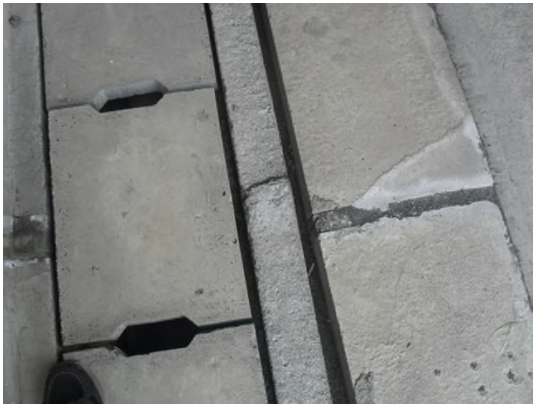
| 위 치 | S51 공동구 | 위 치 | S02 포장부 |

| 현 황 | 균열(Cw=0.3mm이상) | 현 황 | 포장패임(A=1.0m×10.0m) |

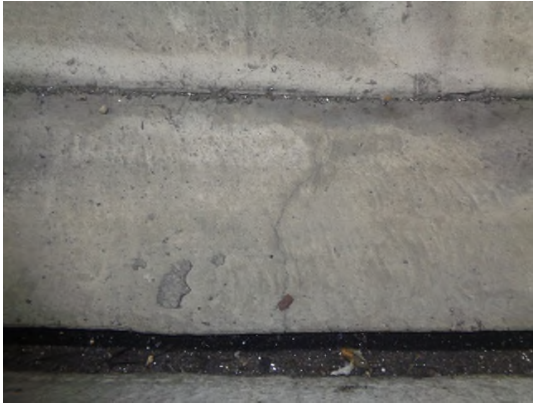
| 위 치 | S23 포장부 | 위 치 | S26 포장부 |

| 현 황 | 포장균열(L=1.0m) | 현 황 | 포장박락 (A=0.1m×0.3m) |

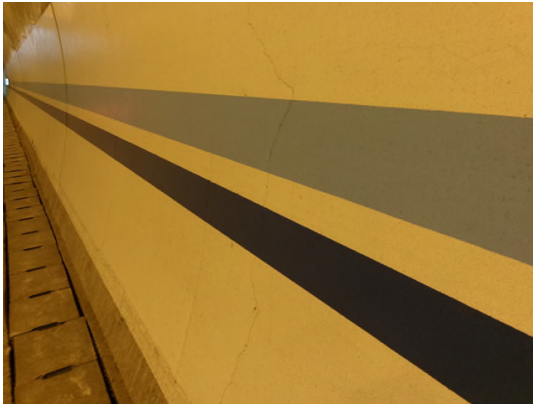
| 위 치 | S04 라이닝 콘크리트 | 위 치 | S22 라이닝 콘크리트 |

| 현 황 | 측벽부 망상균열(A=2.0m×9.0m) | 현 황 | 측벽부 마감재 파손(A=0.1m×0.1m) |

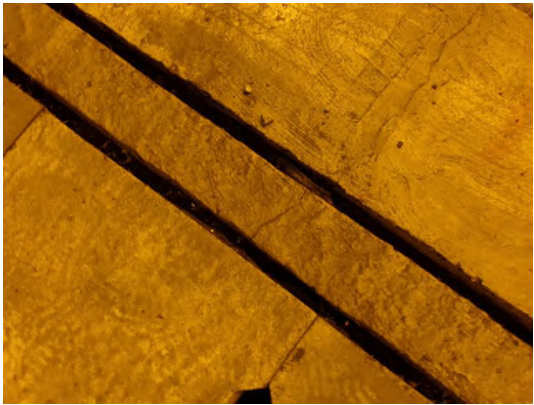
| 위 치 | S26 공동구 | 위 치 | S50 공동구 |

| 현 황 | 균열(Cw=0.3mm이상) | 현 황 | 덜개 파손(1EA) |

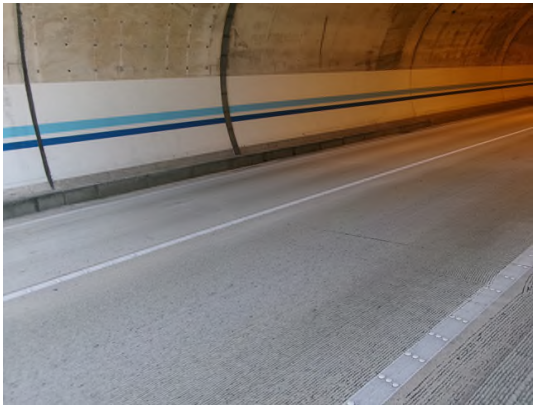
| 위 치 | S03 포장부 | 위 치 | S50 포장부 |

| 현 황 | 스폴링(A=0.1m×0.3m) | 현 황 | 박리(A=0.2m×0.5m) |

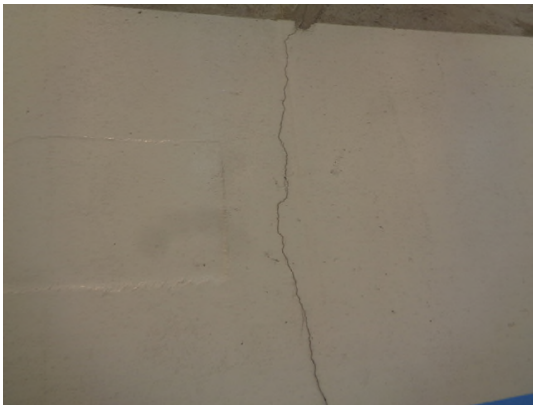
| 위 치 | S04 라이닝 콘크리트 | 위 치 | S45 라이닝 콘크리트 |

| 현 황 | 측벽부 균열( $Cw=0.3\text{mm}$ 미만) | 현 황 | 측벽부 누수흔적( $A=1.0\text{m}\times0.3\text{m}$ ) |

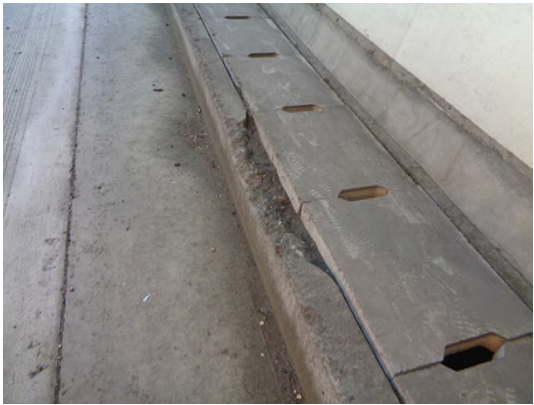
| 위 치 | S11 공동구 | 위 치 | S22 공동구 |

| 현 황 | 공동구 파손( $A=0.2\text{m}\times1.0\text{m}$ ) | 현 황 | 덧개 파손 (1EA) |

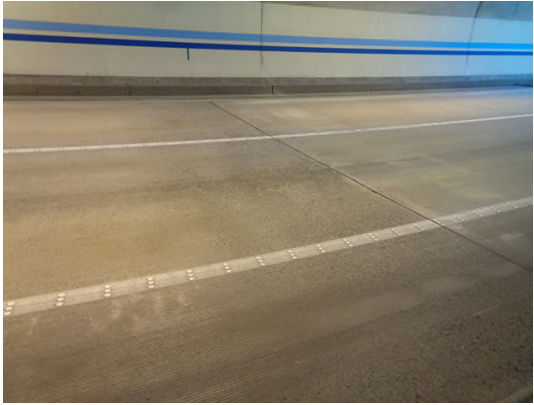
| 위 치 | S10 포장부 | 위 치 | S25 포장부 |

| 현 황 | 포장 마모( $A=5.0\text{m}\times10.0\text{m}$ ) | 현 황 | 균열( $L=5.0\text{m}$ ) |

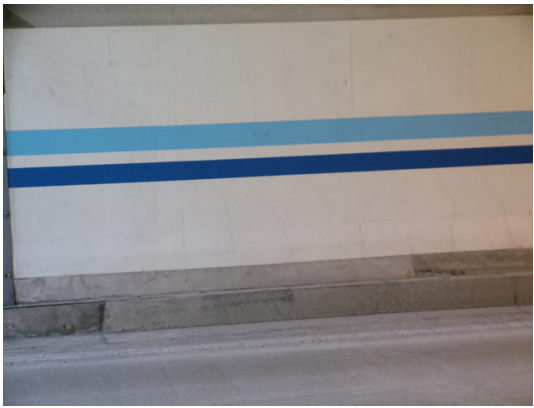
| 위 치 | S02 라이닝 콘크리트 | 위 치 | S13 라이닝 콘크리트 |

| 현 황 | 측벽부 균열( $C_w=0.3\text{mm}$ 미만) | 현 황 | 측벽부 망상균열( $A=5.0\text{m}\times 2.0\text{m}$ ) |

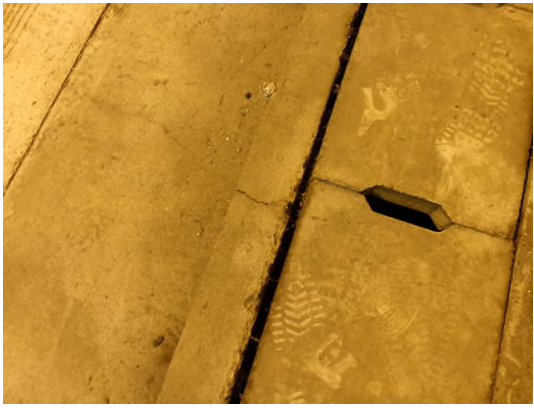
| 위 치 | S06 공동구 | 위 치 | S09 공동구 |

| 현 황 | 균열( $C_w=0.3\text{mm}$ 이상) | 현 황 | 파손 ( $A=0.1\text{m}\times 0.1\text{m}$ ) |

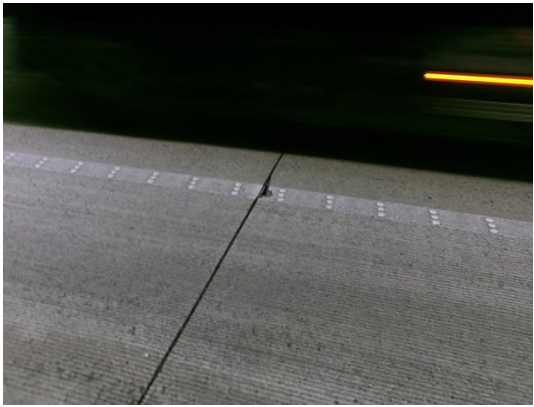
| 위 치 | S25 포장부 | 위 치 | S26 포장부 |

| 현 황 | 스폴링 ( $A=0.1\text{m}\times 0.1\text{m}$ ) | 현 황 | 포장 마모( $A=32.0\text{m}\times 3.0\text{m}$ ) |

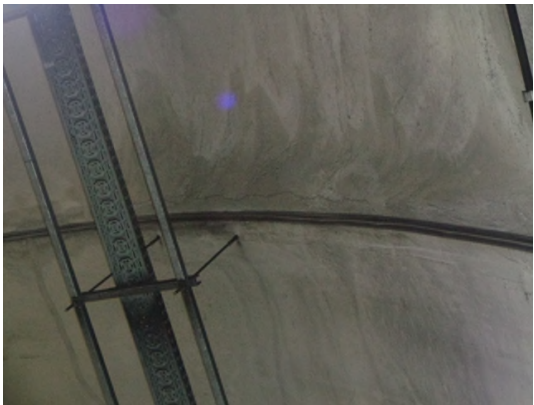
| 위 치 | J035 라이닝 콘크리트 | 위 치 | S066 라이닝 콘크리트 |

| 현 황 | 천단부 들뜸(A=0.1m×1.0m) | 현 황 | 천단부 균열(Cw=0.3mm이상) |

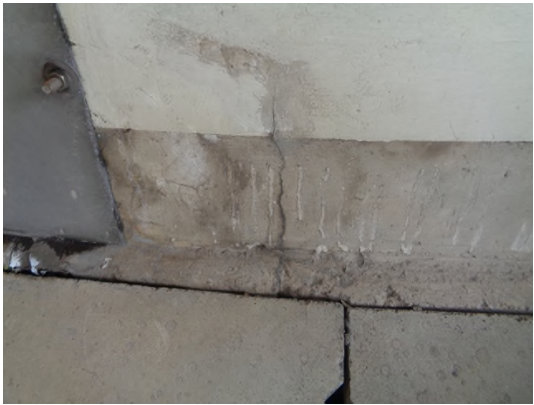
| 위 치 | S002 라이닝 콘크리트 | 위 치 | S93 라이닝 콘크리트 |

| 현 황 | 측벽부 균열(Cw=0.3mm이상) | 현 황 | 측벽부 균열(Cw=0.3mm미만) |

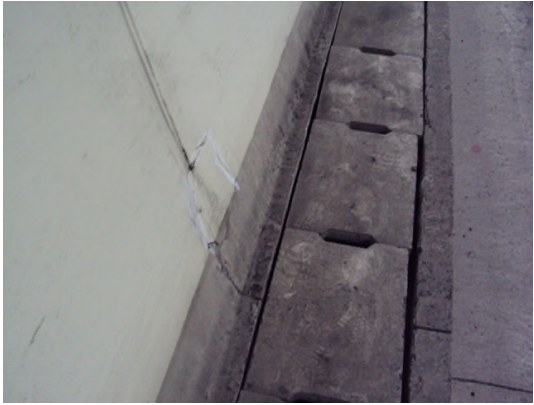
| 위 치 | S61 라이닝 콘크리트 | 위 치 | S65 라이닝 콘크리트 |

| 현 황 | 측벽부 마감재 들뜸(A=0.2m×0.4m) | 현 황 | 측벽부 마감재 박락(A=0.2m×0.3m) |

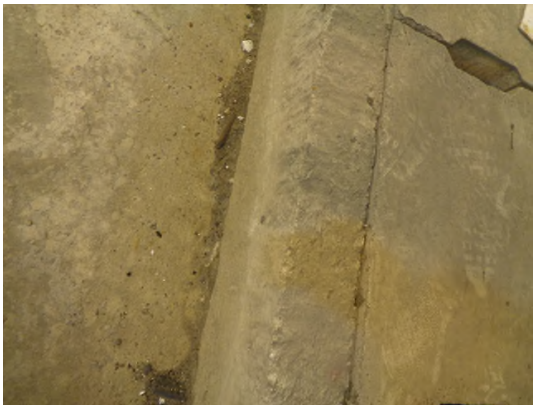
| 위 치 | S013 공동구 | 위 치 | S016 공동구 |

| 현 황 | 균열(Cw=0.3mm이상) | 현 황 | 덜개 파손(1EA) |

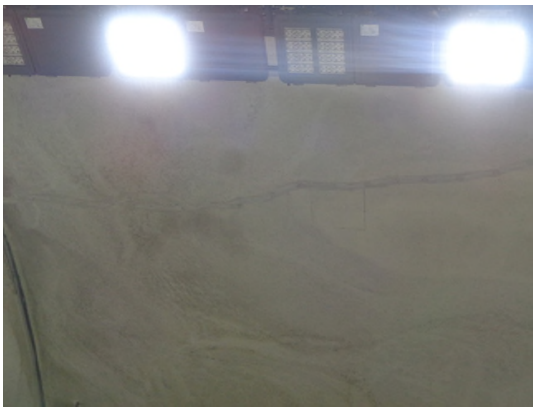
| 위 치 | S013 라이닝 콘크리트 | 위 치 | S100 라이닝 콘크리트 |

| 현 황 | 천단부 재균열(Cw=0.3mm미만) | 현 황 | 천단부 균열(Cw=0.3mm미만) |

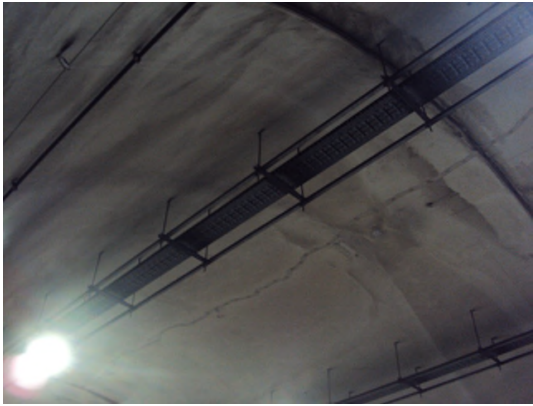
| 위 치 | S090 라이닝 콘크리트 | 위 치 | S102 라이닝 콘크리트 |

| 현 황 | 천단부 망상균열(A=5.0m×2.0m) | 현 황 | 천단부 균열부백태(A=0.2m×0.5m) |
