# 부 록

# 사 진 첩

## 1. 패널식용벽1

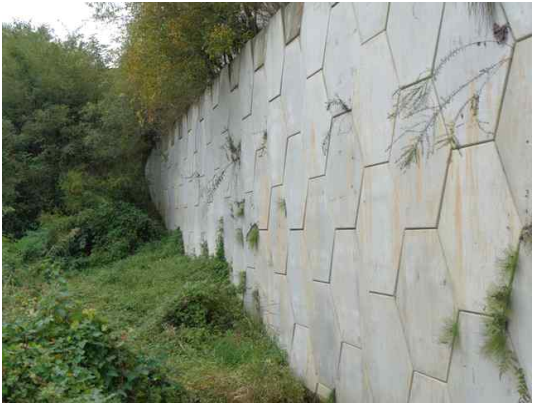
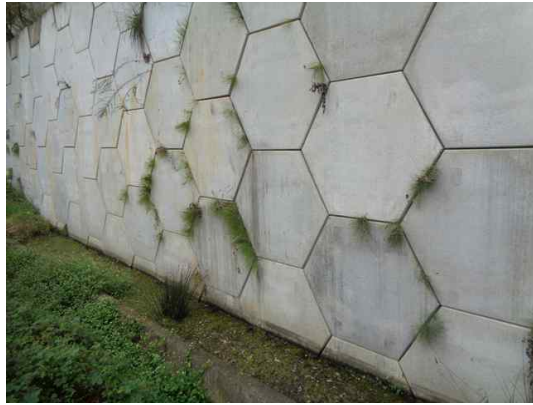
| 위 치 | S02 패널 전면부 | 위 치 | S02 패널 전면부 |

| 현 황 | 배부름(A=7.0m×2.5m) | 현 황 | 배부름(A=7.0m×2.5m) |

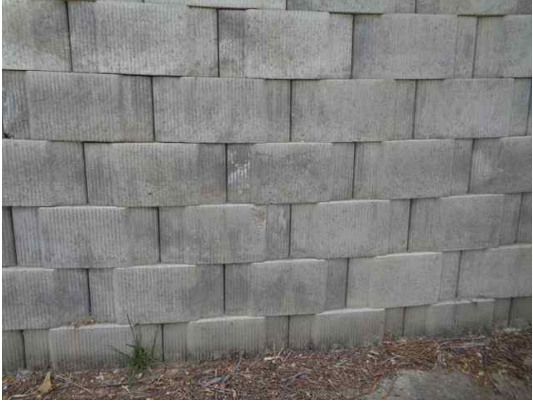
| 위 치 | S03 블럭 전면부 | 위 치 | S03 블럭 전면부 |

| 현 황 | 블럭 파손 1EA | 현 황 | 블럭 균열 1EA |

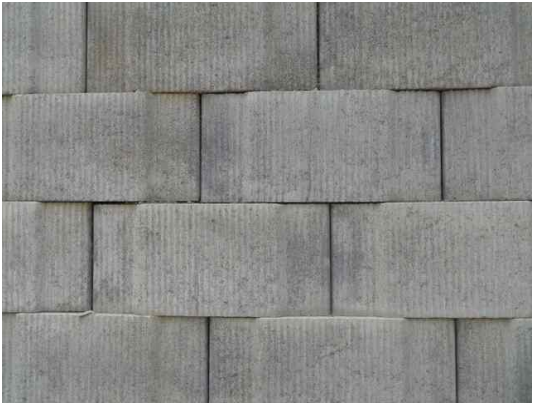
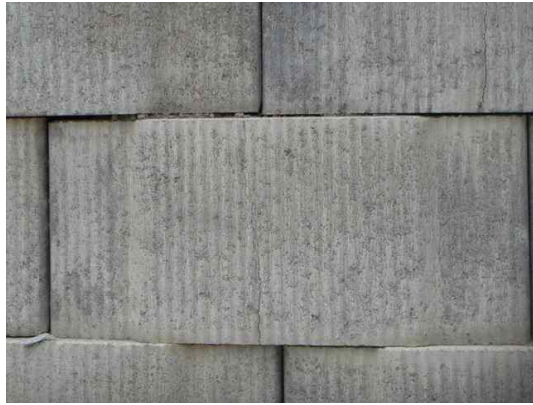
| 위 치 | S04 블럭 전면부 | 위 치 | S04 블럭 전면부 |

| 현 황 | 블럭 균열 2EA | 현 황 | 블럭 균열 2EA |

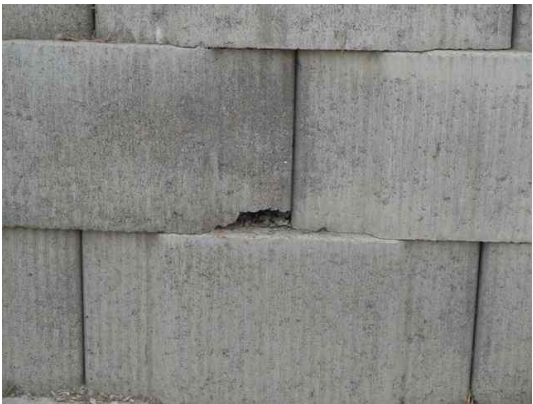
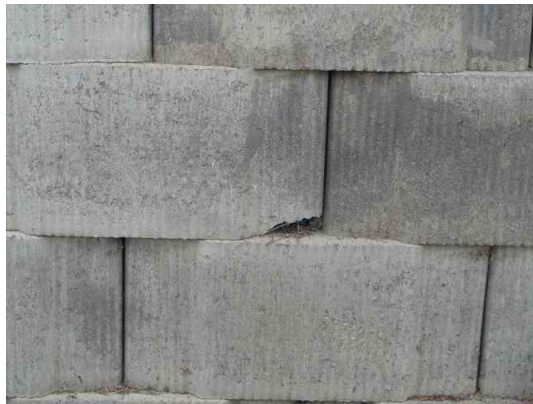
| 위 치 | S05 블럭 전면부 | 위 치 | S05 블럭 전면부 |

| 현 황 | 블럭 파손 1EA | 현 황 | 블럭 파손 1EA |

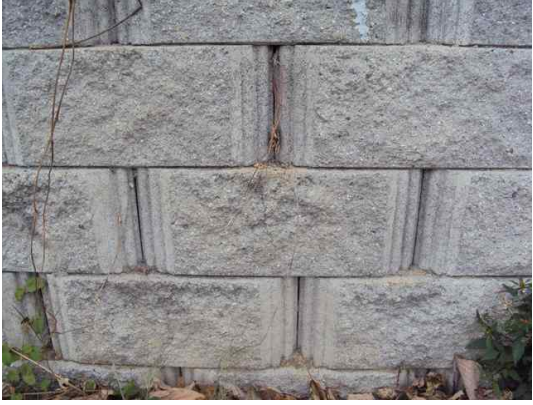
| 위 치 | S01 블럭 전면부 | 위 치 | S08 블럭 전면부 |

| 현 황 | 블럭 균열 2EA | 현 황 | 블럭 균열 1EA |

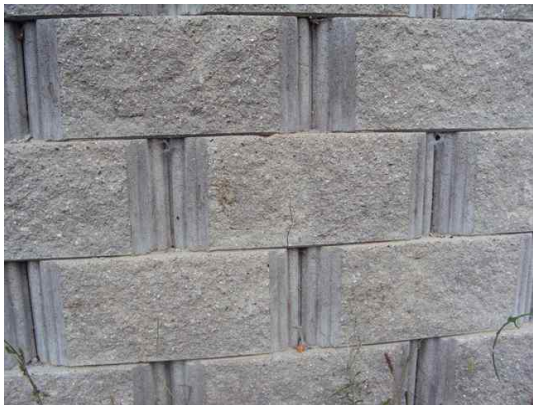
| 위 치 | S11 블럭 전면부 | 위 치 | S05 상부 배수로 |

| 현 황 | 블럭 균열 2EA | 현 황 | 파손(A=0.1m×0.5m) |

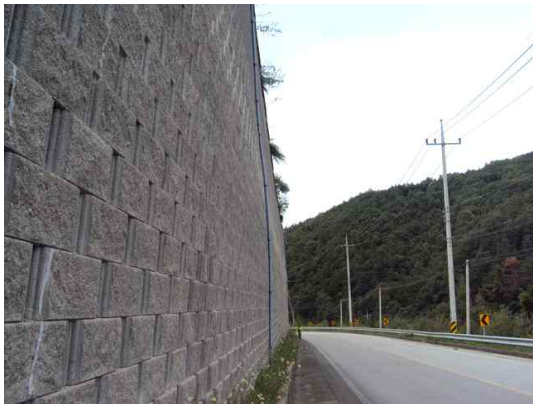
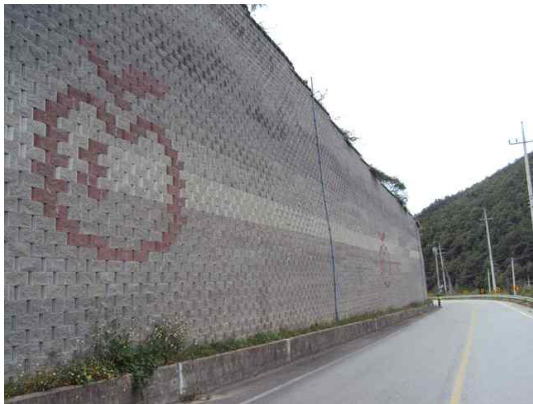
| 위 치 | S10~12 블럭 전면부 | 위 치 | S10~12 블럭 전면부 |

| 현 황 | 배부름(A=20.0m×10.0m) | 현 황 | 배부름(A=20.0m×10.0m) |

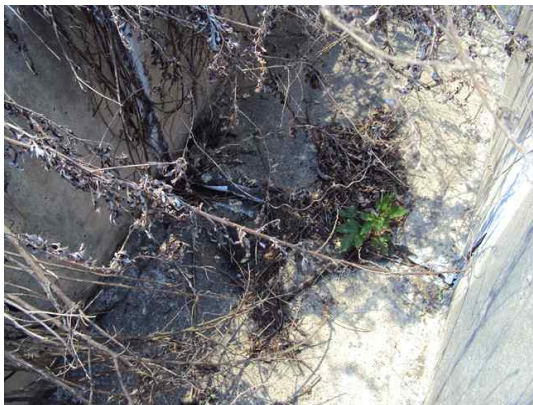
| 위 치 | S13 상부 배수로 | 위 치 | S14 상부 배수로 |

| 현 황 | 실란트 파손(L=1.0m) | 현 황 | 균열(Cw=0.3mm이상) / L=1.0m |

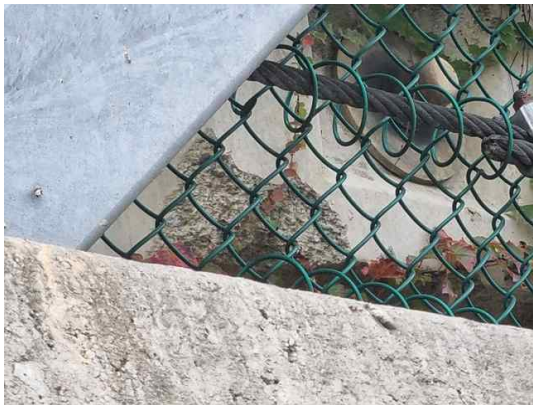
| 위 치 | S1 패널 전면부 | 위 치 | S1 패널 전면부 |

| 현 황 | 파손(A=0.2m×0.5m) | 현 황 | 들뜸(A=1.0m×0.3m) |

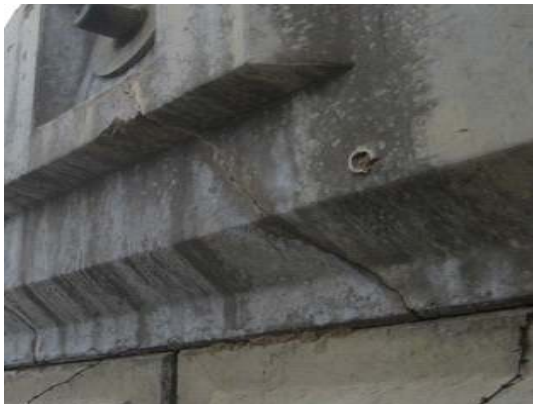
| 위 치 | S1 패널 전면부 | 위 치 | S1 패널 전면부 |

| 현 황 | 균열(Cw=0.5mm이상) / L=1.0m | 현 황 | 파손(A=0.3m×0.5m) |

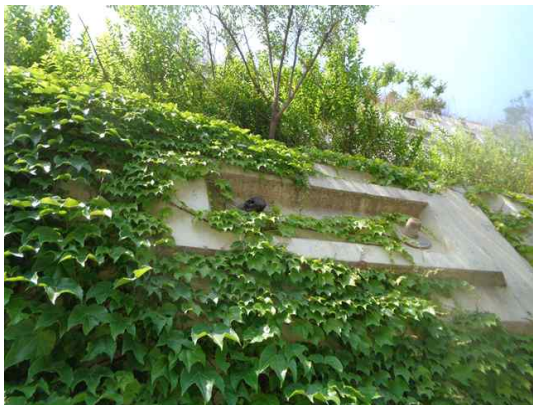
| 위 치 | S1 패널 전면부 | 위 치 | S2 패널 전면부 |

| 현 황 | 앵커캡 탈락(1EA) | 현 황 | 앵커캡 탈락(1EA) |

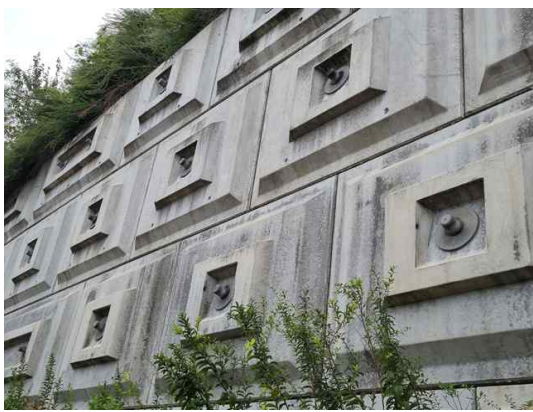
| 위 치 | S7 패널 전면부 | 위 치 | S3 패널 전면부 |

| 현 황 | 백태(표면열화) (A=20.0m×2.0m) | 현 황 | 백태(표면열화) (A=5.0m×8.0m) |

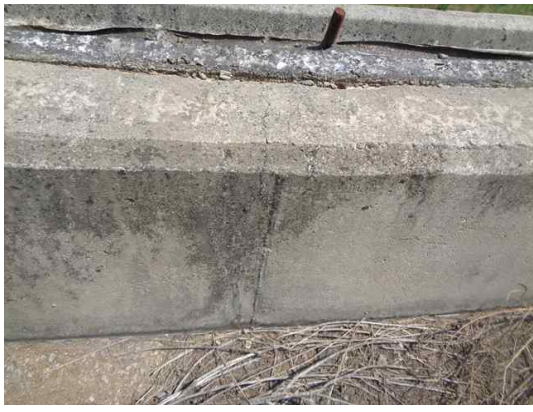
| 위 치 | S6 상부 배수로 | 위 치 | S7 상부 배수로 |

| 현 황 | 균열(Cw=0.3mm미만) / L=0.5m | 현 황 | 이격(L=0.5m) |

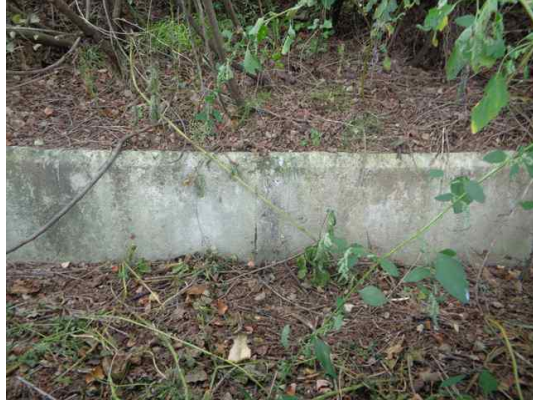
| 위 치 | S05 전면부 블럭 | 위 치 | S09 배수로 |

| 현 황 | 블럭 파손 1EA | 현 황 | 균열(Cw=0.3mm이상) / L=1.0m |

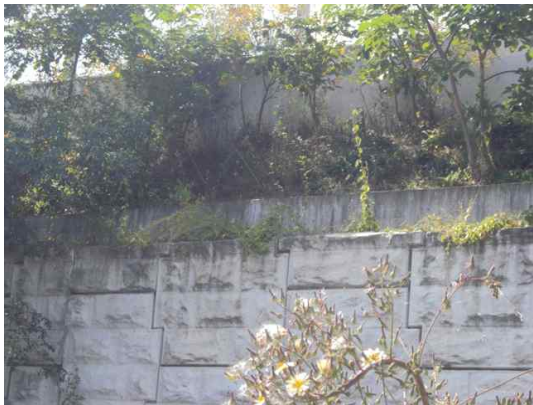
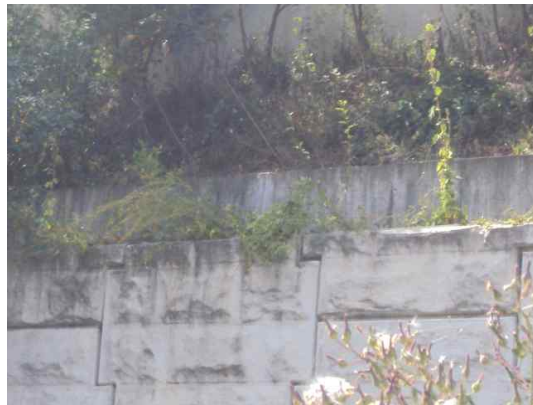
| 위 치 | S02 배수로 | 위 치 | S02 배수로 |

| 현 황 | 균열(Cw=0.3mm이상) / L=1.0m | 현 황 | 균열(Cw=0.3mm이상) / L=1.0m |

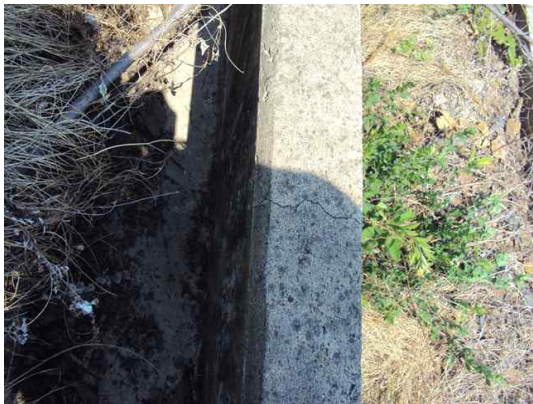
| 위 치 | S02 배수로 | 위 치 | S37 패널 전면부 |

| 현 황 | 균열(Cw=0.3mm이상) / L=1.0m | 현 황 | 이격(L=5.0m) |

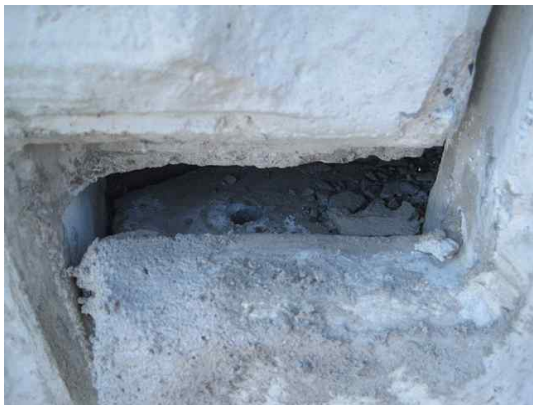
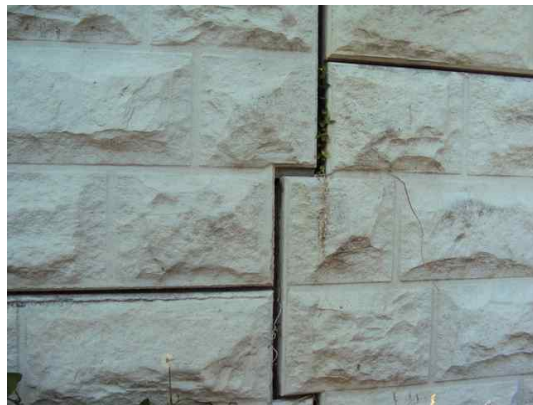
| 위 치 | S37 패널 전면부 | 위 치 | S37 패널 전면부 |

| 현 황 | 이격(L=5.0m) | 현 황 | 이격(L=5.0m) |

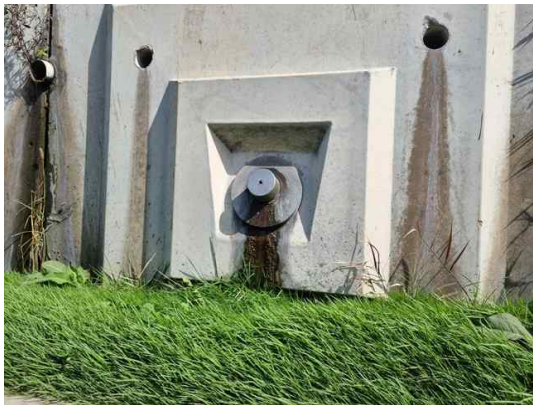
| 위 치 | S02 패널 전면부 | 위 치 | S02 패널 전면부 |

| 현 황 | 앵커캡 누수흔적 3EA | 현 황 | 판넬 파손(A=0.1m×0.1m) |

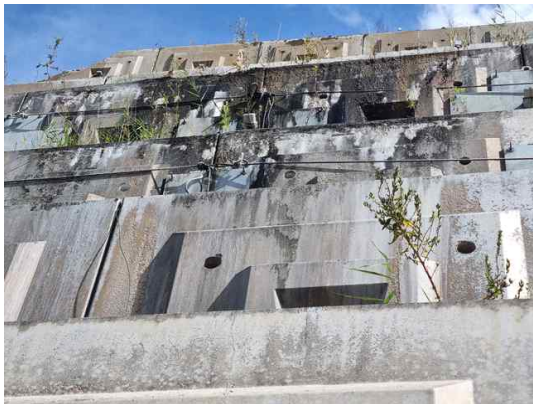
| 위 치 | S04 패널 전면부 | 위 치 | S04 패널 전면부 |

| 현 황 | 판넬 백태(A=1.5m×0.5m) | 현 황 | 판넬 표면오염(A=0.5m×2.0m) |

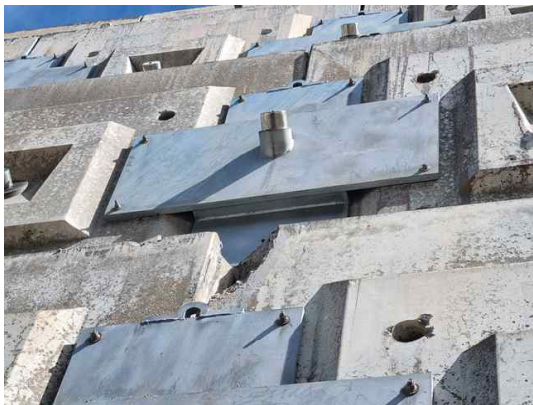
| 위 치 | S09 패널 전면부 | 위 치 | S09 패널 전면부 |

| 현 황 | 균열(Cw=0.5mm이상) / L=1.0m | 현 황 | 판넬 파손(A=0.3m×0.3m) |

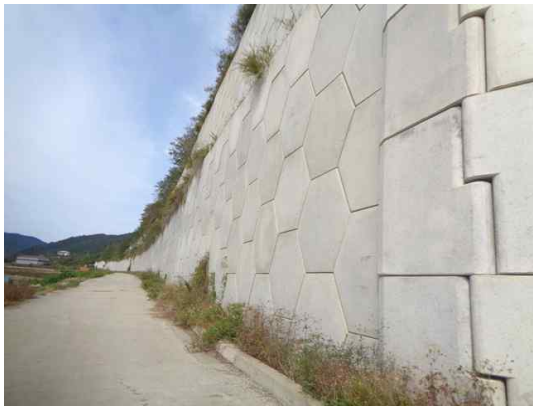
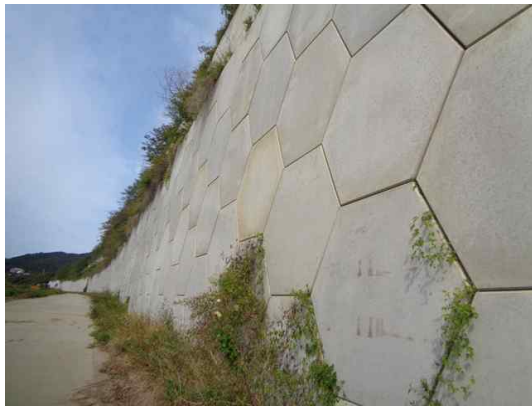
| 위 치 | 우측 S14 패널 전면부 | 위 치 | 우측 S14 패널 전면부 |

| 현 황 | 배부름(A=40.0m×5.0m) | 현 황 | 배부름(A=40.0m×5.0m) |

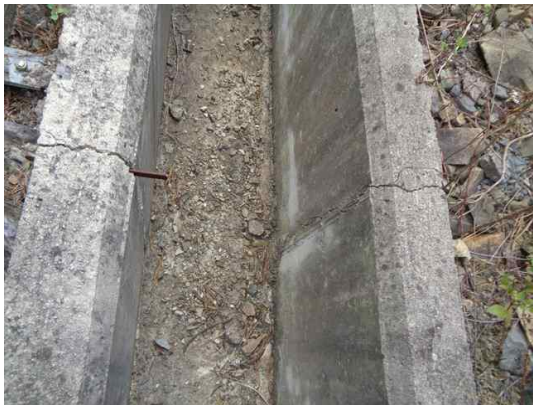
| 위 치 | S1 배수로 | 위 치 | S2 배수로 |

| 현 황 | 균열(폭0.3mm이상) | 현 황 | 파손(A=0.1m×0.2m) |

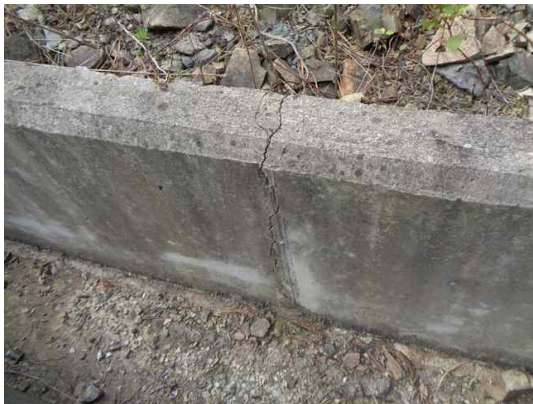
| 위 치 | S1 배수로 | 위 치 | S2 배수로 |

| 현 황 | 균열(폭0.3mm이상) | 현 황 | 균열(폭0.3mm이상) |

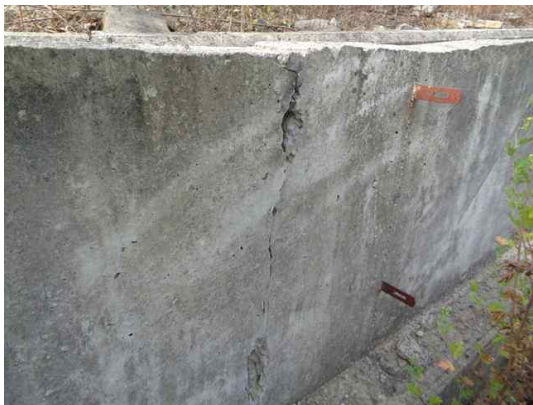
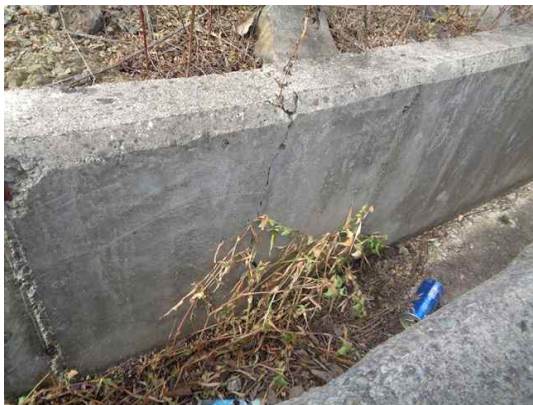
| 위 치 | S2 배수로 | 위 치 | S2 배수로 |

| 현 황 | 파손(A=0.2m×0.5m) | 현 황 | 파손(A=0.2m×0.5m) |

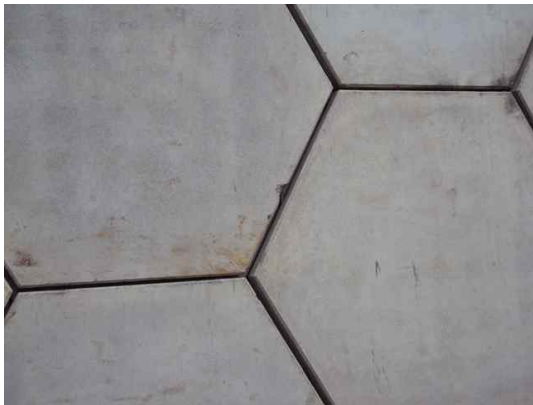
| 위 치 | S03 패널 전면부 | 위 치 | S04 배수로 |

| 현 황 | 판넬 파손(A=0.1m×0.1m) | 현 황 | 상부 들뜸(A=0.3m×6.0m) |

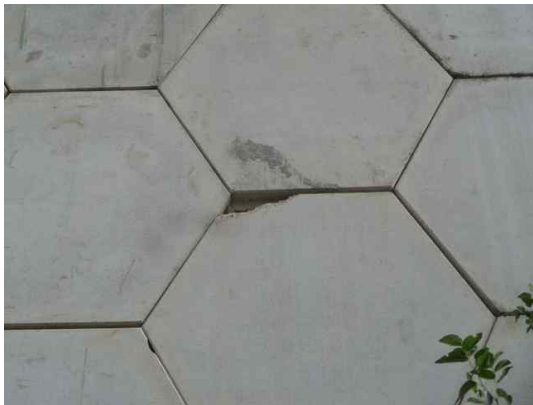
| 위 치 | S01 패널 전면부 | 위 치 | S03 배수로 |

| 현 황 | 판넬 파손(A=0.3m×0.3m) | 현 황 | 파손(A=0.1m×1.0m) |
