## 도로교량 하자 목록(9공구)

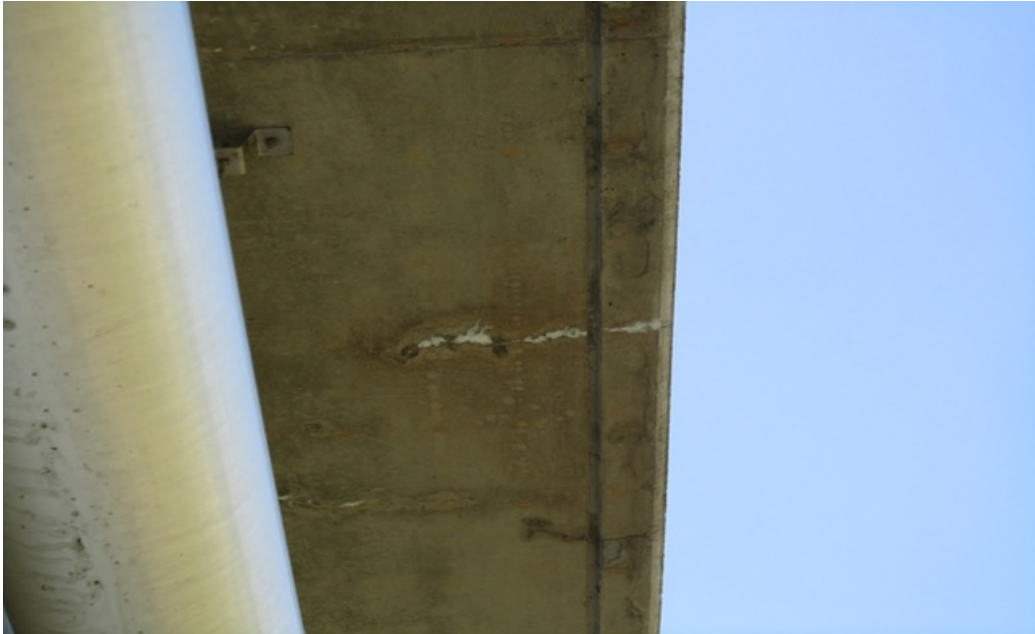
| 점검위치 | 상주 | 가래실교(S4, S7) | 사진번호 | #01 |

| No. | 위치 | | 점검 내용 | 사진번호 |
|---|---|---|---|---|
| 1 | 상주 | 가래실교(S4, S7) | 바닥판하면 백태 | #01 |

| 점검내용 | | 바닥판하면 백태 | | |

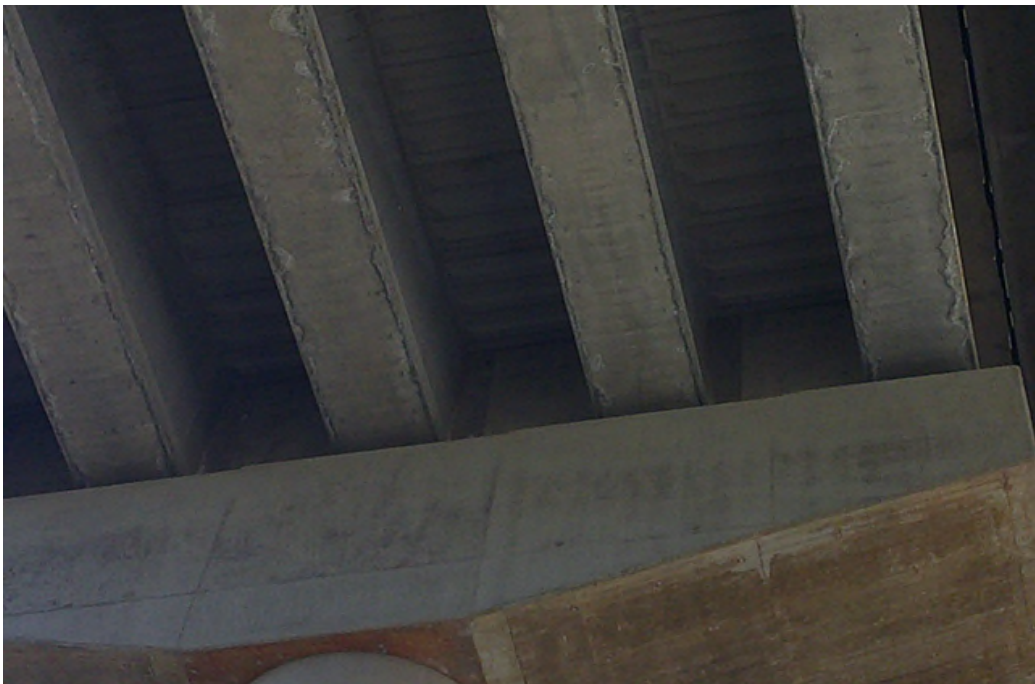
| 점검위치 | 상주 | 가래실교(S2~S6) | 사진번호 | #02 |

| No. | 위치 | | 점검 내용 | 사진번호 |
|---|---|---|---|---|
| 2 | 상주 | 가래실교(S2~S6) | 가로보 망상균열 | #02 |

| 점검내용 | | 가로보 망상균열 | | |

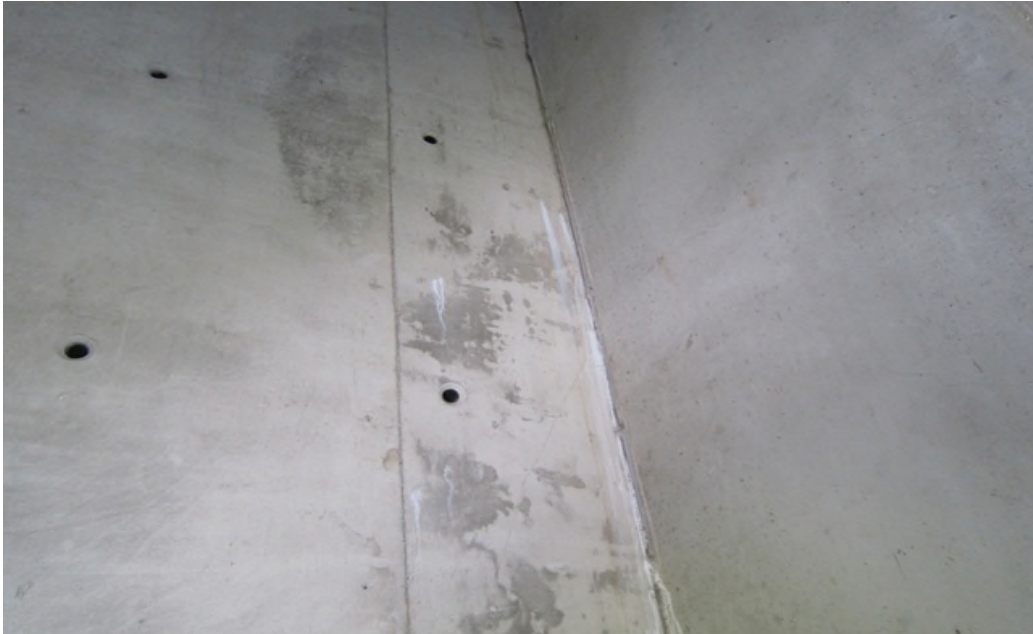
| 점검위치 | 상주 | 가래실교(S2, S3) | 사진번호 | #03 |

| No. | 위치 | | 점검 내용 | 사진번호 |
|---|---|---|---|---|
| 3 | 상주 | 가래실교(S2, S3) | 가로보 백태 | #03 |

| 점검내용 | | 가로보 백태 | | |

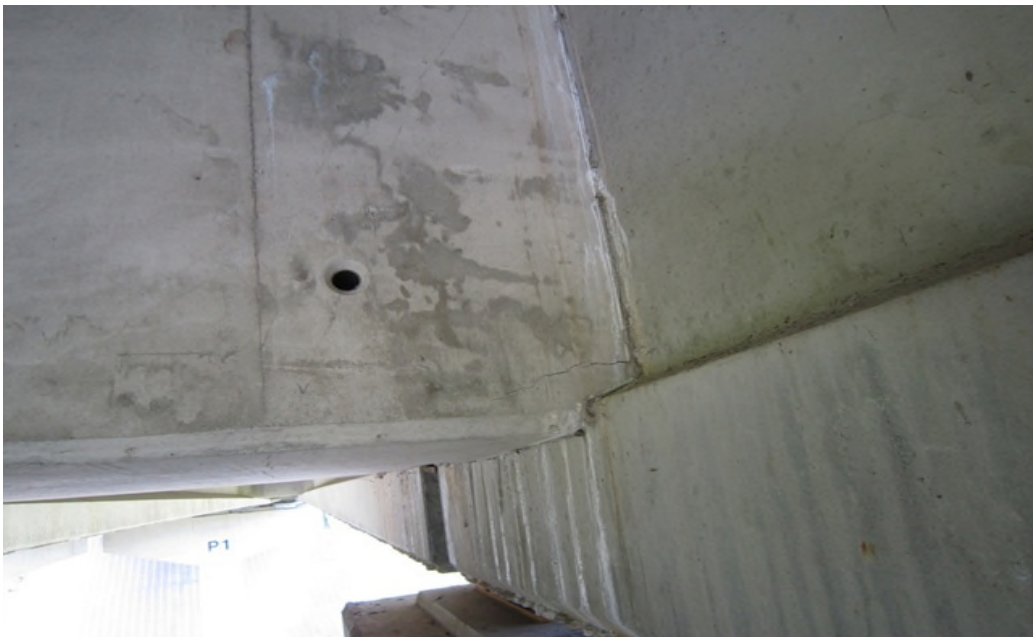
| 점검위치 | 상주 | 가래실교(S3) | 사진번호 | #04 |

| No. | 위치 | | 점검 내용 | 사진번호 |
|---|---|---|---|---|
| 4 | 상주 | 가래실교(S3) | 가로보 박리 | #04 |

| 점검내용 | | 가로보 박리 | | |

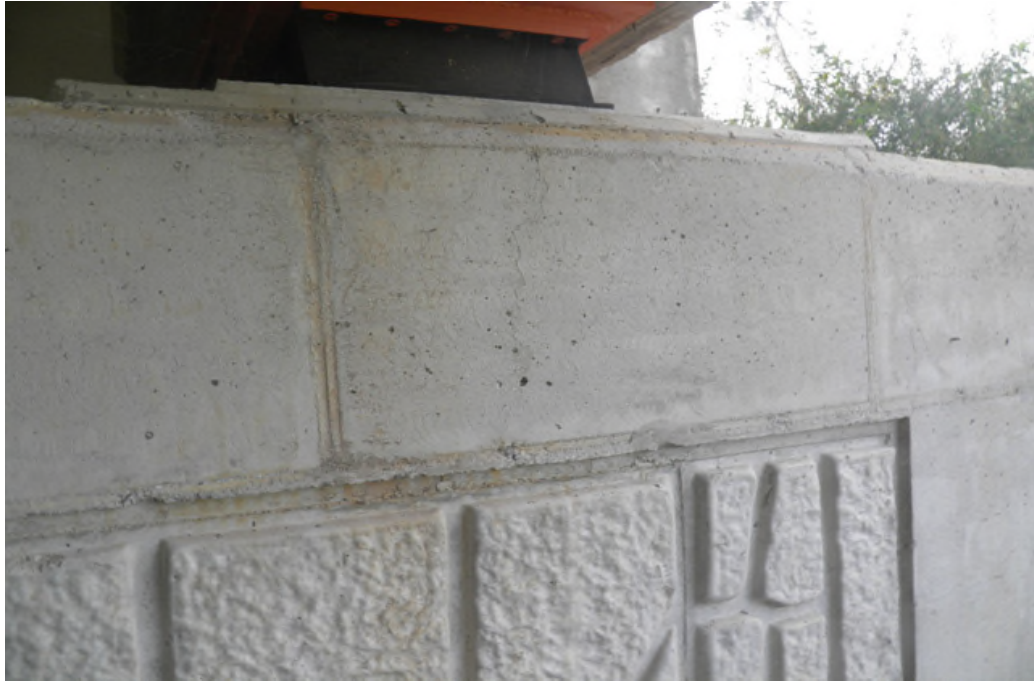
| 점검위치 | 상주 가래실교(A1) | 사진번호 | #05 |

| No. | 위치 | | 점검 내용 | 사진번호 |
|---|---|---|---|---|
| 5 | 상주 | 가래실교(A1) | 교대 균열(cw=0.3mm미만) | #05 |

| 점검내용 | 교대 균열(cw=0.3mm미만) | | |

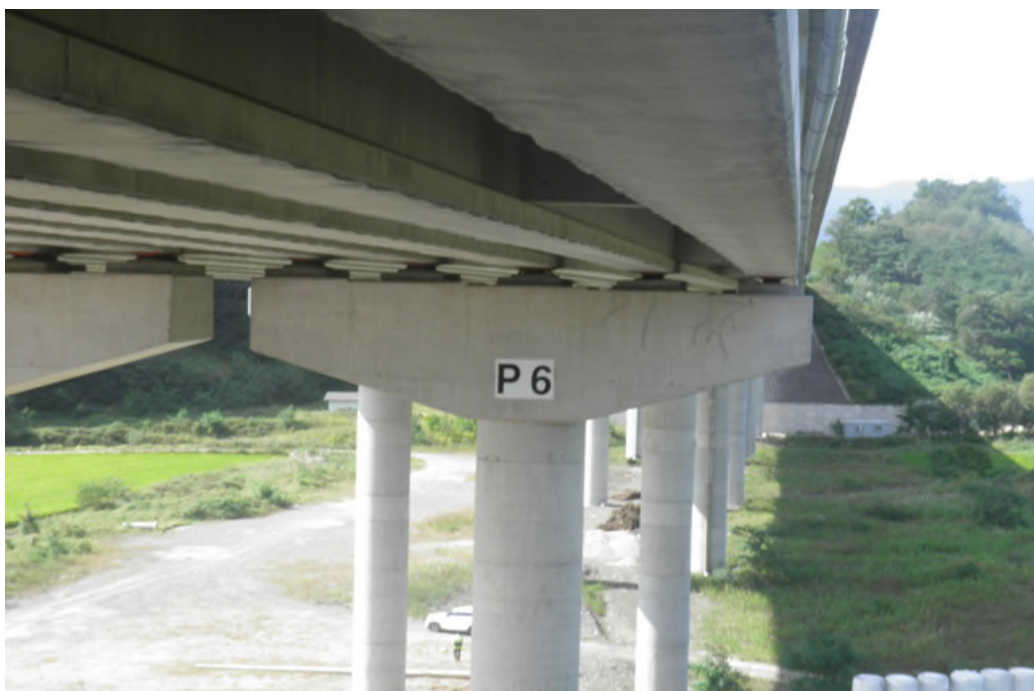
| 점검위치 | 상주 가래실교(P1~P6) | 사진번호 | #06 |

| No. | 위치 | | 점검 내용 | 사진번호 |
|---|---|---|---|---|
| 6 | 상주 | 가래실교(P1~P6) | 교각 망상균열 | #06 |

| 점검내용 | 교각 망상균열 | | |

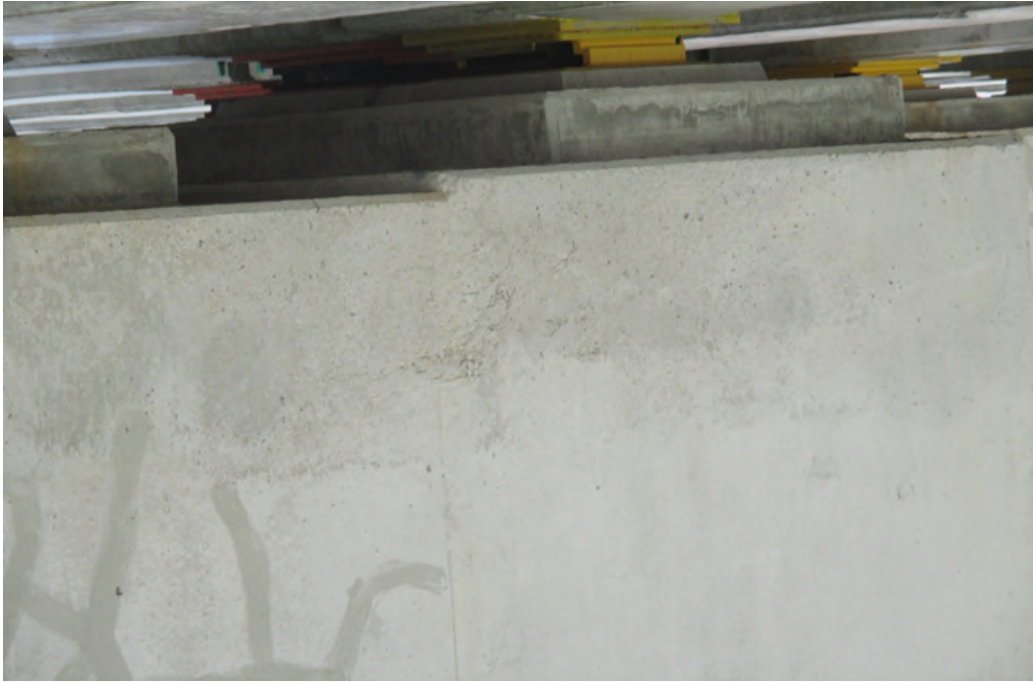
| 점검위치 | 상주 | 가래실교(P5) | 사진번호 | #07 |

| No. | 위치 | | 점검 내용 | 사진번호 |
|---|---|---|---|---|
| 7 | 상주 | 가래실교(P5) | 교각 박리 | #07 |

| 점검내용 | | 교각 박리 | | |

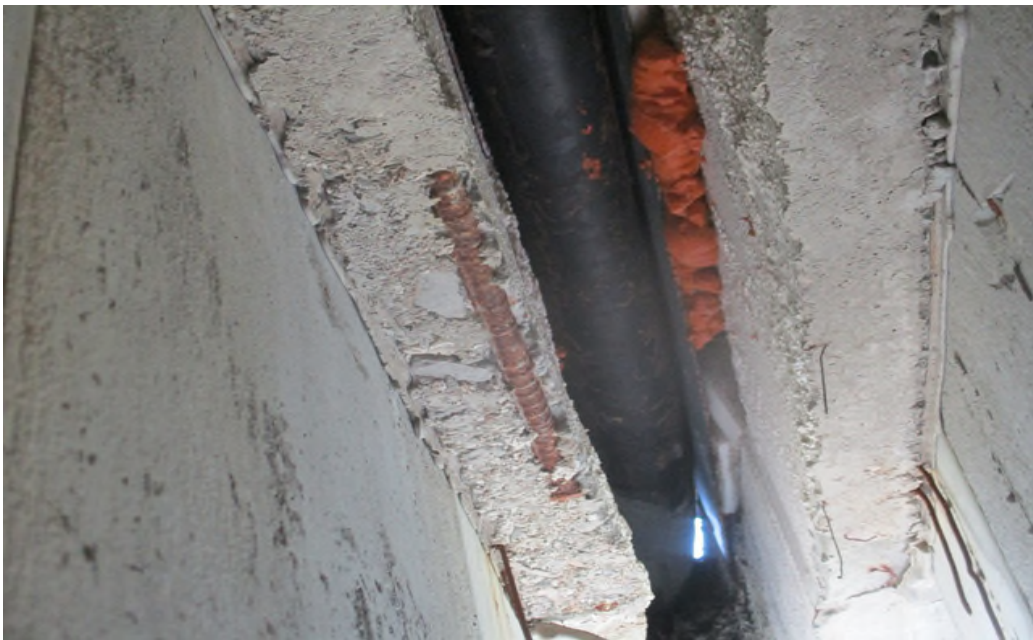
| 점검위치 | 영천 | 가래실교(S5) | 사진번호 | #08 |

| No. | 위치 | | 점검 내용 | 사진번호 |
|---|---|---|---|---|
| 8 | 영천 | 가래실교(S5) | 바닥판하면 철근노출 | #08 |

| 점검내용 | | 바닥판하면 철근노출 | | |

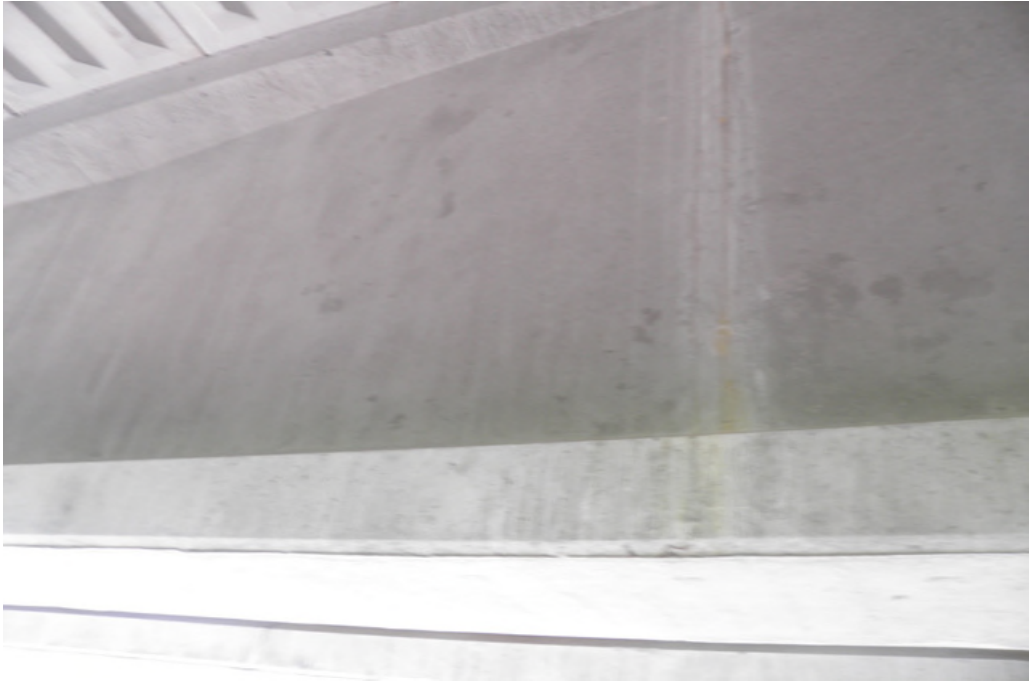
| 점검위치 | 영천 | 가래실교(S1) | 사진번호 | #09 |

| No. | 위치 | | 점검 내용 | 사진번호 |
|---|---|---|---|---|
| 9 | 영천 | 가래실교(S1) | 거더 망상균열 | #09 |

| 점검내용 | | 거더 망상균열 | | |

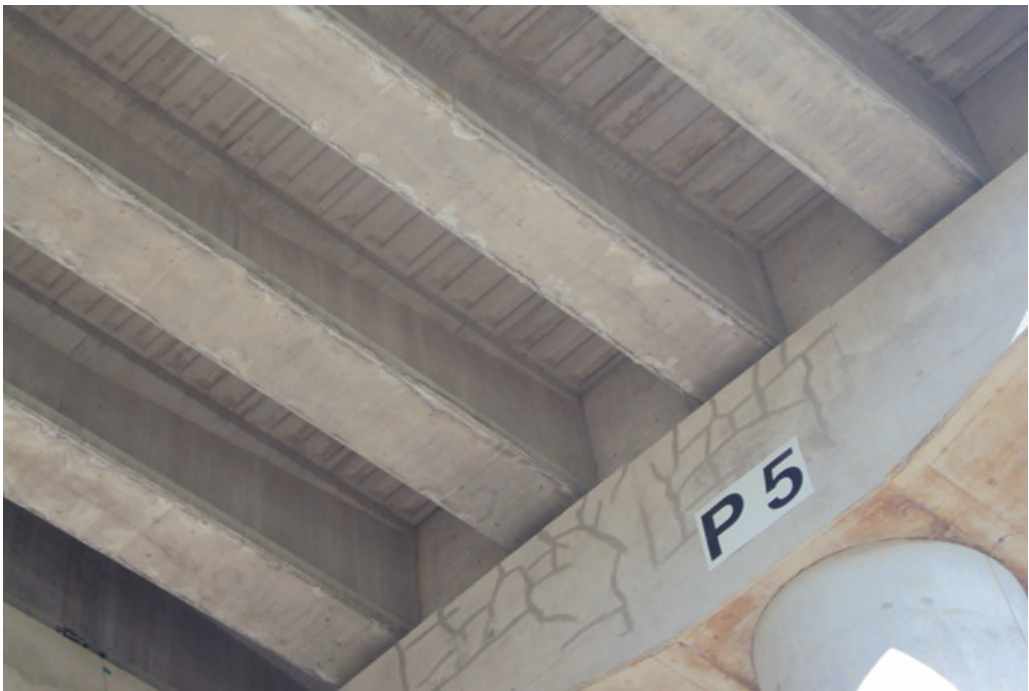
| 점검위치 | 영천 | 가래실교(S5) | 사진번호 | #10 |

| No. | 위치 | | 점검 내용 | 사진번호 |
|---|---|---|---|---|
| 10 | 영천 | 가래실교(S5) | 거더 박락 | #10 |

| 점검내용 | | 거더 박락 | | |

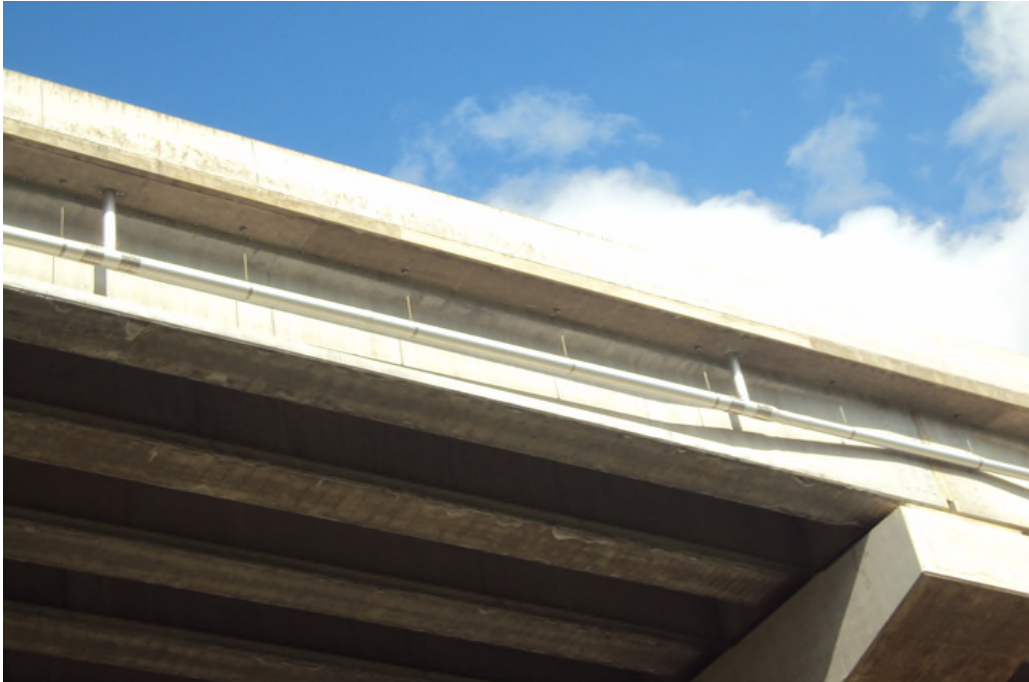
| 점검위치 | 영천 | 가래실교(S3) | 사진번호 | #11 |

| No. | 위치 | | 점검 내용 | 사진번호 |
|---|---|---|---|---|
| 11 | 영천 | 가래실교(S3) | 거더 재료분리 | #11 |

| 점검내용 | | 거더 재료분리 | | |

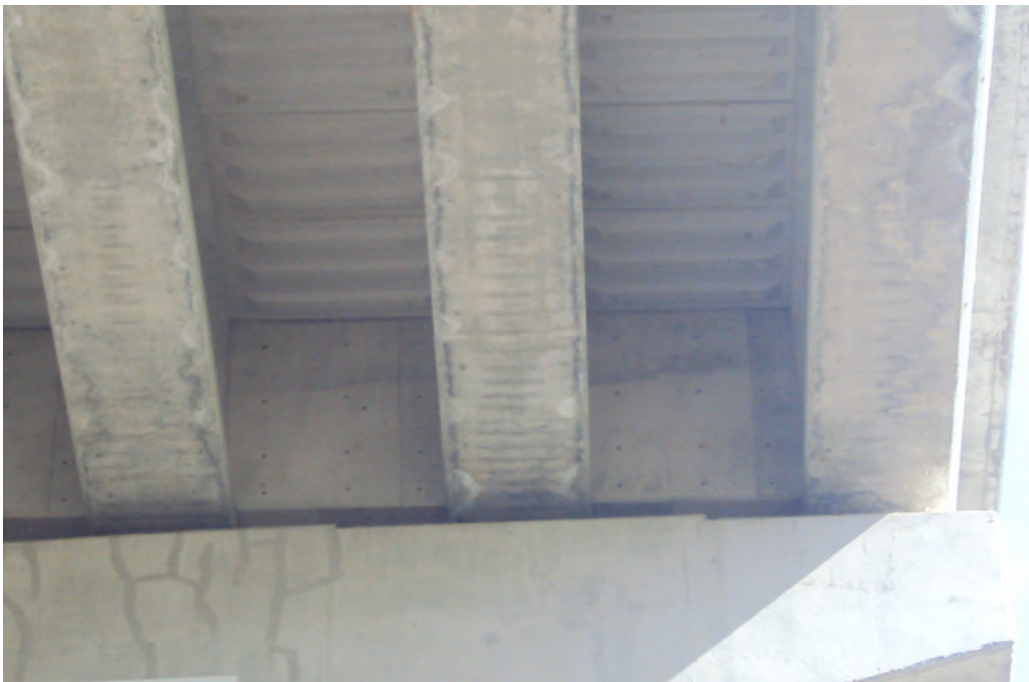
| 점검위치 | 영천 | 가래실교(S5, S6) | 사진번호 | #12 |

| No. | 위치 | | 점검 내용 | 사진번호 |
|---|---|---|---|---|
| 12 | 영천 | 가래실교(S5, S6) | 가로보 망상균열 | #12 |

| 점검내용 | | 가로보 망상균열 | | |

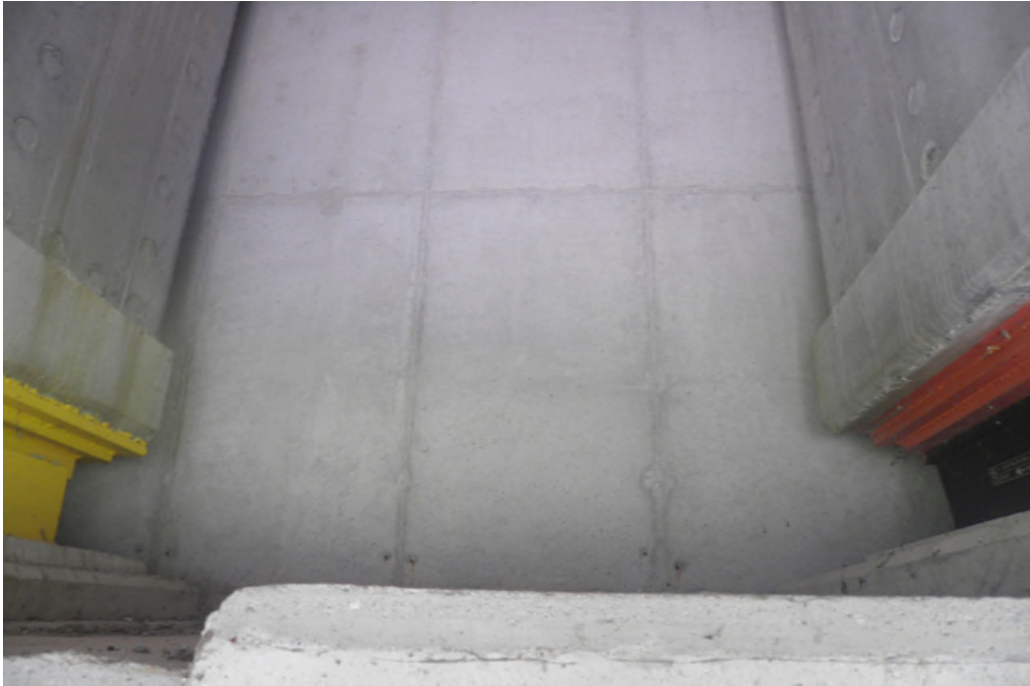
| 점검위치 | 영천 | 가래실교(A1) | 사진번호 | #13 |

| No. | 위치 | | 점검 내용 | 사진번호 |
|---|---|---|---|---|
| 13 | 영천 | 가래실교(A1) | 교대 균열(cw=0.3mm미만) | #13 |

| 점검내용 | | 교대 균열(cw=0.3mm미만) | | |

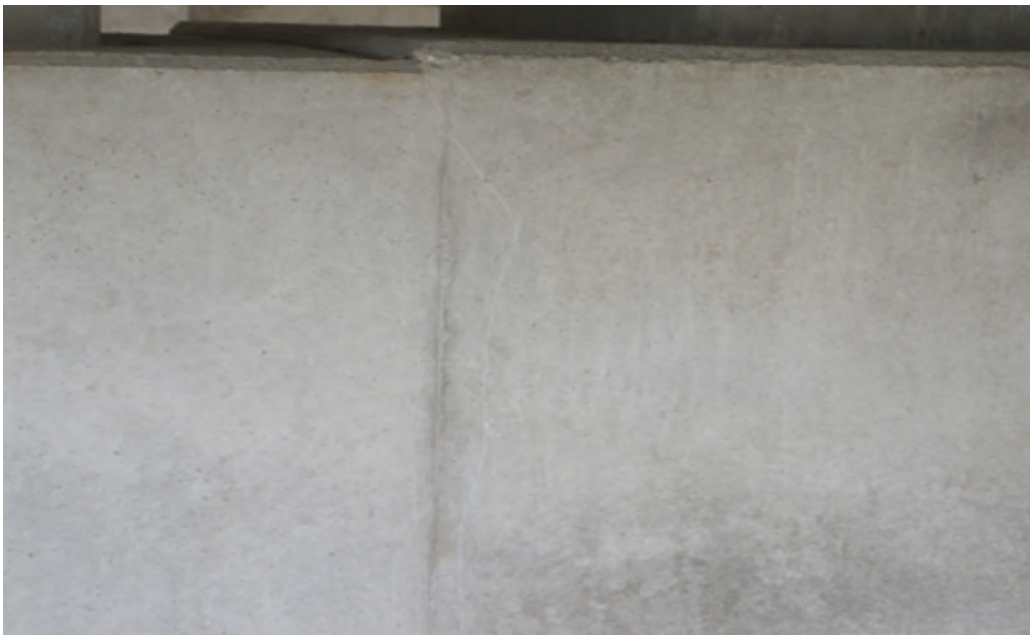
| 점검위치 | 영천 | 가래실교(P2) | 사진번호 | #14 |

| No. | 위치 | | 점검 내용 | 사진번호 |
|---|---|---|---|---|
| 14 | 영천 | 가래실교(P2) | 교각 균열(cw=0.3mm미만) | #14 |

| 점검내용 | | 교각 균열(cw=0.3mm미만) | | |

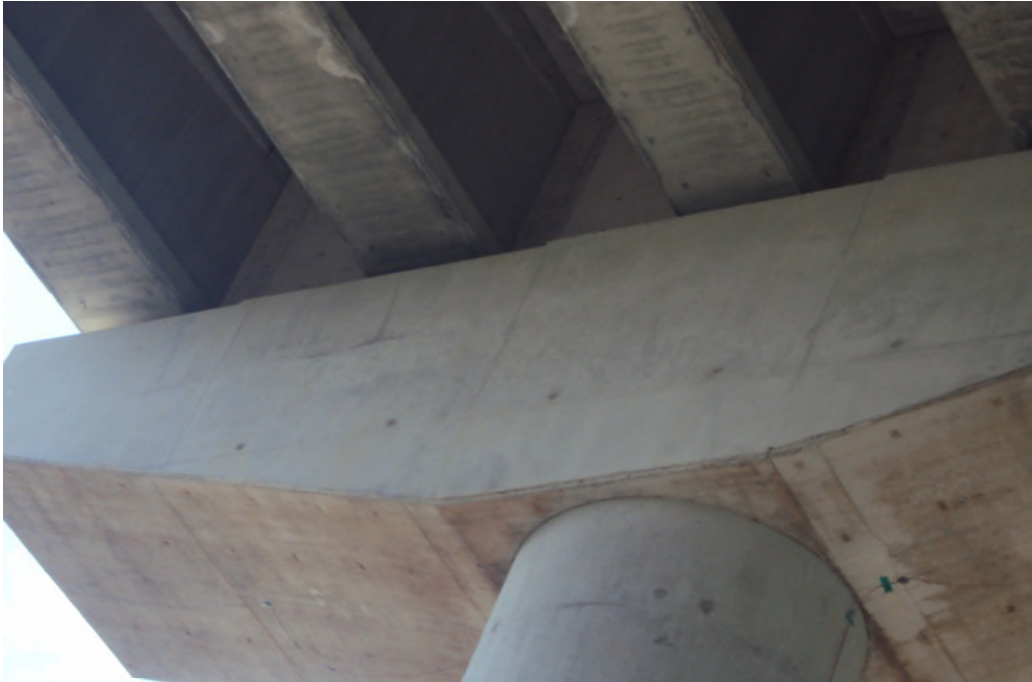
| 점검위치 | 영천 가래실교(P1, P5) | 사진번호 | #15 |

| No. | 위치 | | 점검 내용 | 사진번호 |
|---|---|---|---|---|
| 15 | 영천 | 가래실교(P1, P5) | 교각 망상균열 | #15 |

| 점검내용 | 교각 망상균열 | | |

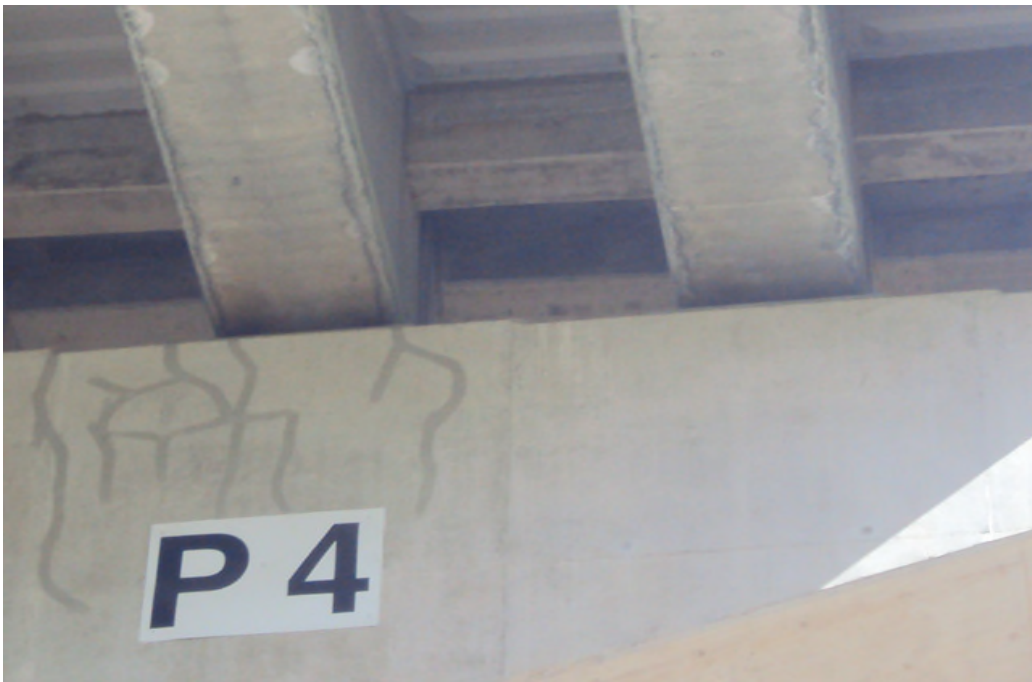
| 점검위치 | 영천 가래실교(P4) | 사진번호 | #16 |

| No. | 위치 | | 점검 내용 | 사진번호 |
|---|---|---|---|---|
| 16 | 영천 | 가래실교(P4) | 교각 박락 | #16 |

| 점검내용 | 교각 박락 | | |

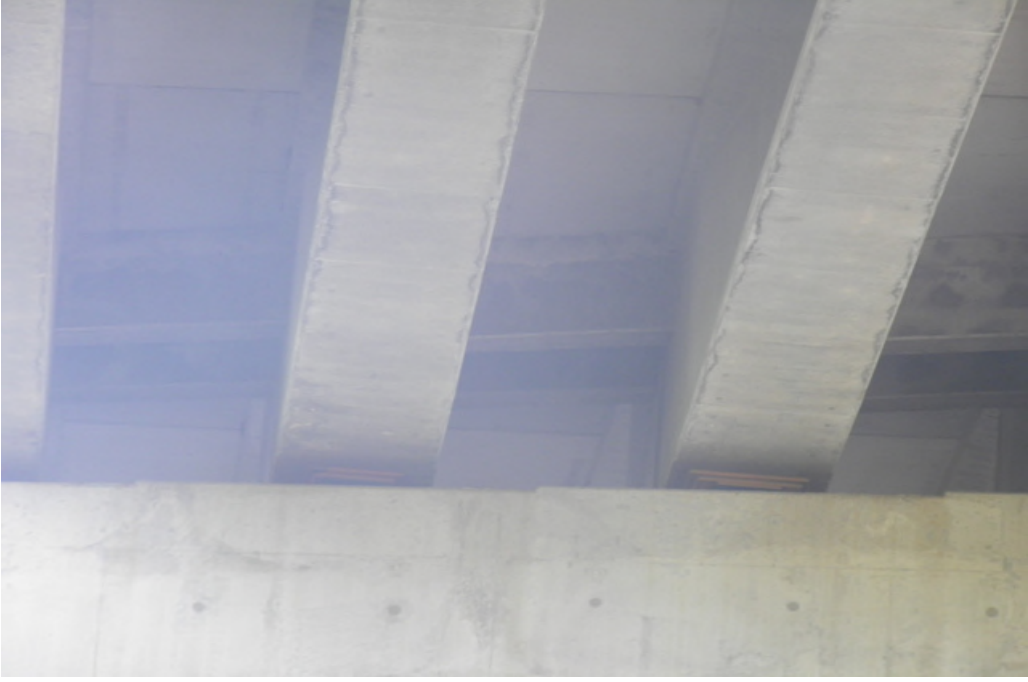
| 점검위치 | 상주 | 암기교(S2) | 사진번호 | #17 |

| No. | 위치 | | 점검 내용 | 사진번호 |
|---|---|---|---|---|
| 17 | 상주 | 암기교(S2) | 바닥판하면 파손 | #17 |

| 점검내용 | | 바닥판하면 파손 | | |

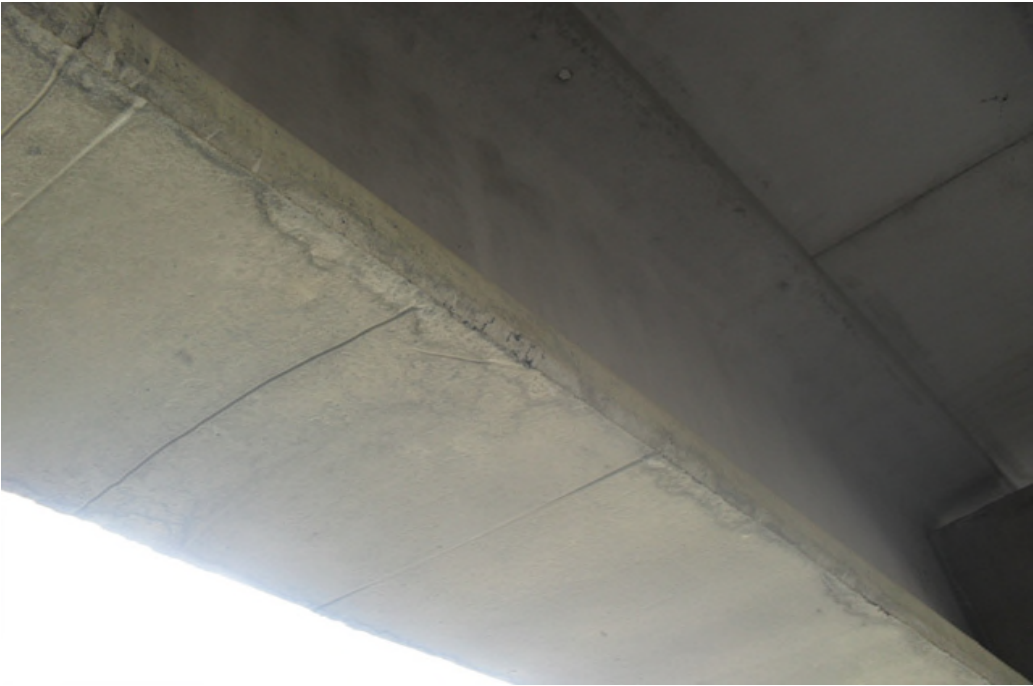
| 점검위치 | 상주 | 암기교(S1) | 사진번호 | #18 |

| No. | 위치 | | 점검 내용 | 사진번호 |
|---|---|---|---|---|
| 18 | 상주 | 암기교(S1) | 거더 재료분리 | #18 |

| 점검내용 | | 거더 재료분리 | | |

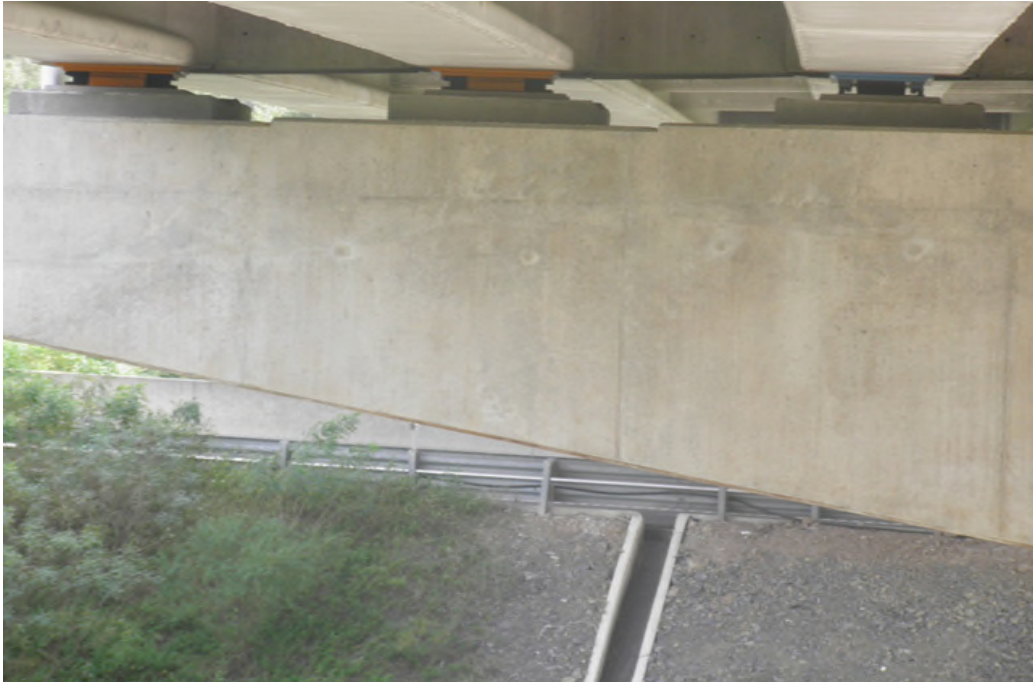
| 점검위치 | - | 암기교(P1) | 사진번호 | #19 |

| No. | 위치 | | 점검 내용 | 사진번호 |
|---|---|---|---|---|
| 19 | - | 암기교(P1) | 교각 망상균열 | #19 |

| 점검내용 | | 교각 망상균열 | | |

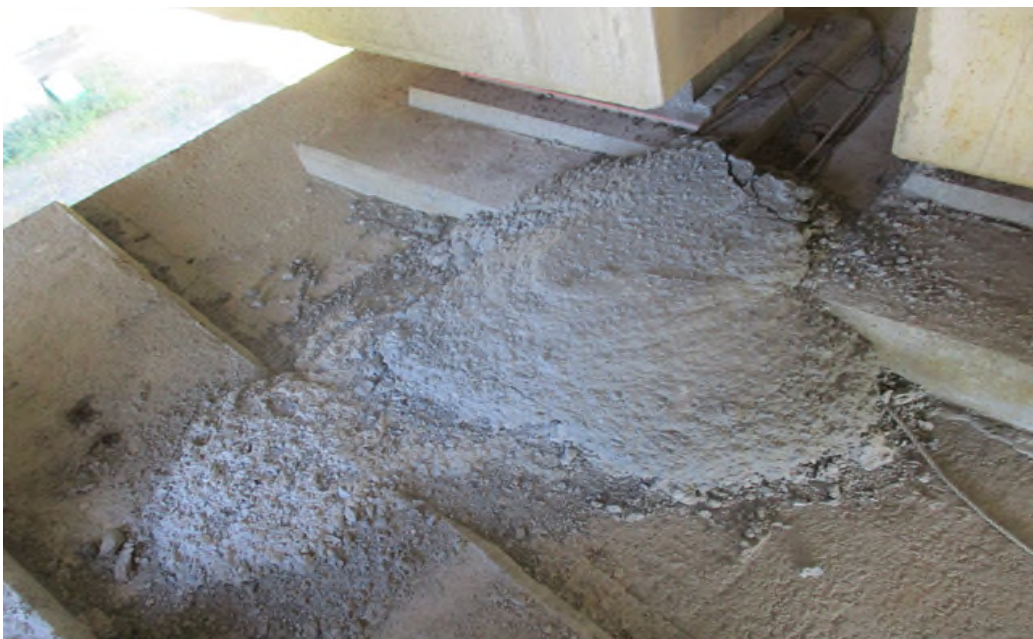
| 점검위치 | - | 암기교(P2) | 사진번호 | #20 |

| No. | 위치 | | 점검 내용 | 사진번호 |
|---|---|---|---|---|
| 20 | - | 암기교(P2) | 교각 폐콘크리트 퇴적 | #20 |

| 점검내용 | | 교각 폐콘크리트 퇴적 | | |

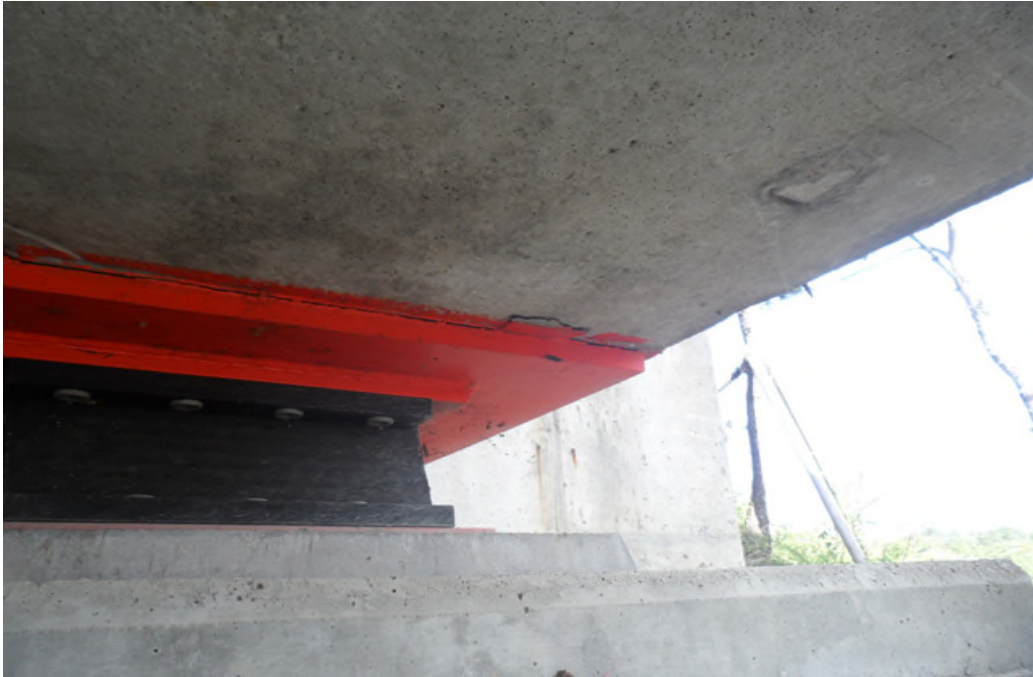
| 점검위치 | 상주 | 고현천교(S1, S3) | 사진번호 | #21 |

| No. | 위치 | | 점검 내용 | 사진번호 |
|---|---|---|---|---|
| 21 | 상주 | 고현천교(S1, S3) | 거더 박리 | #21 |

| 점검내용 | | 거더 박리 | | |

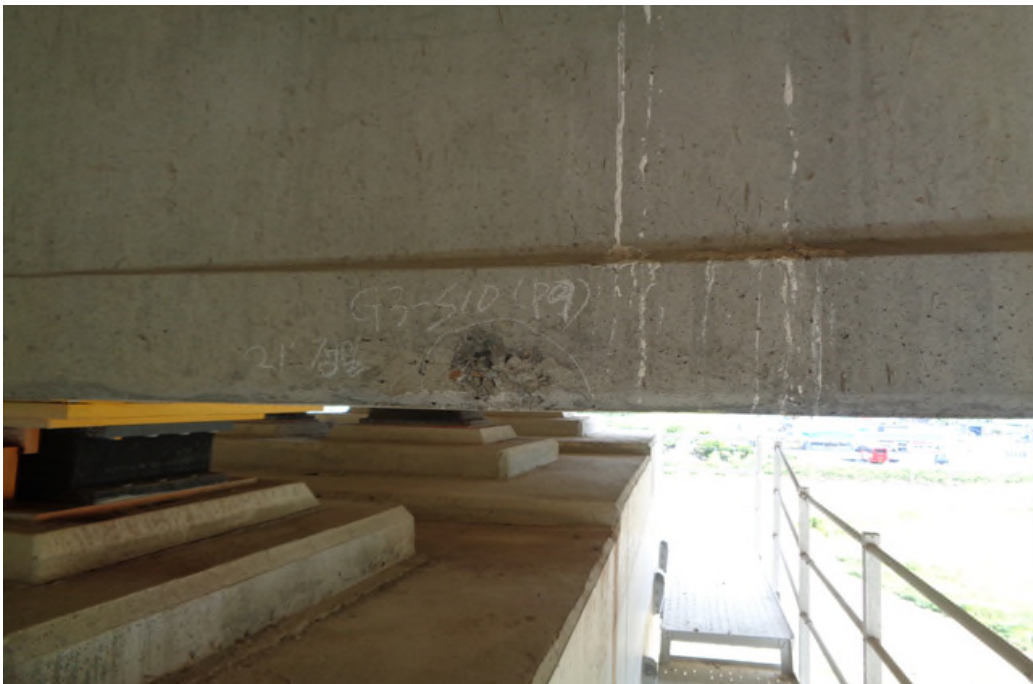
| 점검위치 | 상주 | 고현천교(S10) | 사진번호 | #22 |

| No. | 위치 | | 점검 내용 | 사진번호 |
|---|---|---|---|---|
| 22 | 상주 | 고현천교(S10) | 거더 재료분리 | #22 |

| 점검내용 | | 거더 재료분리 | | |

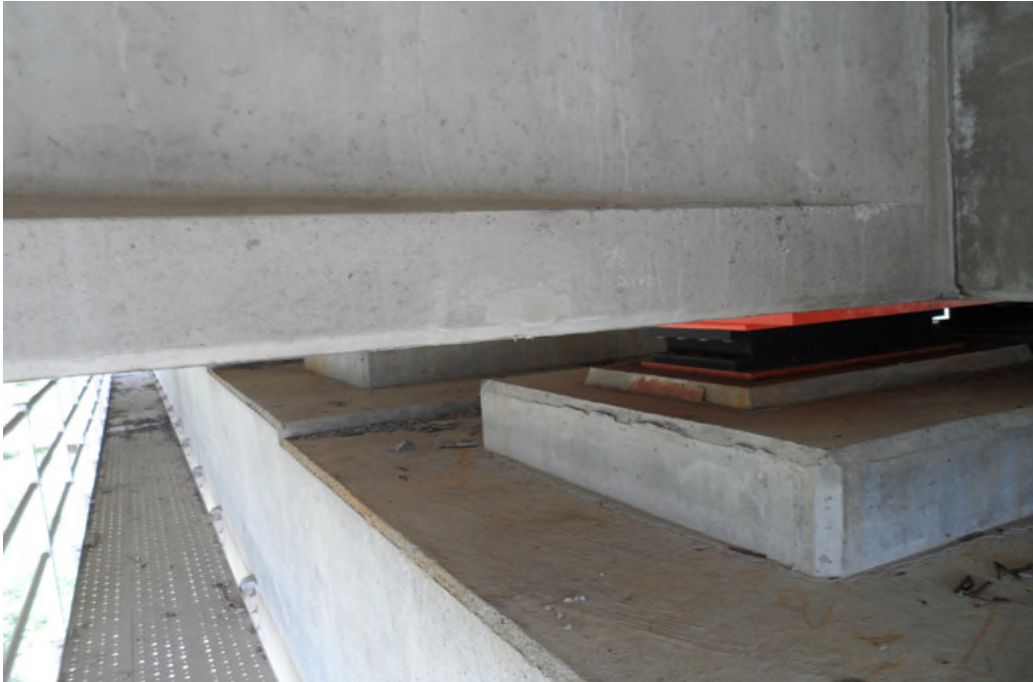
| 점검위치 | 상주 | 고현천교(S2) | 사진번호 | #23 |

| No. | 위치 | | 점검 내용 | 사진번호 |
|---|---|---|---|---|
| 23 | 상주 | 고현천교(S2) | 거더 파손 보수됨 | #23 |

| 점검내용 | | 거더 파손 보수됨 | | |

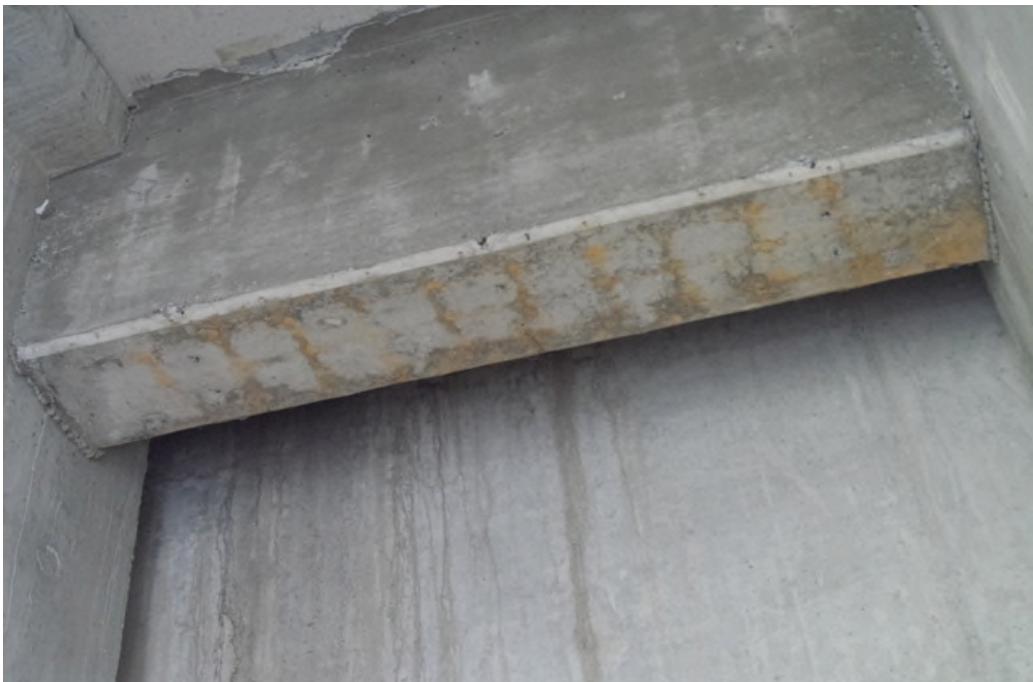
| 점검위치 | 상주 | 고현천교(S1, S3) | 사진번호 | #24 |

| No. | 위치 | | 점검 내용 | 사진번호 |
|---|---|---|---|---|
| 24 | 상주 | 고현천교(S1, S3) | 가로보 재료분리 | #24 |

| 점검내용 | | 가로보 재료분리 | | |

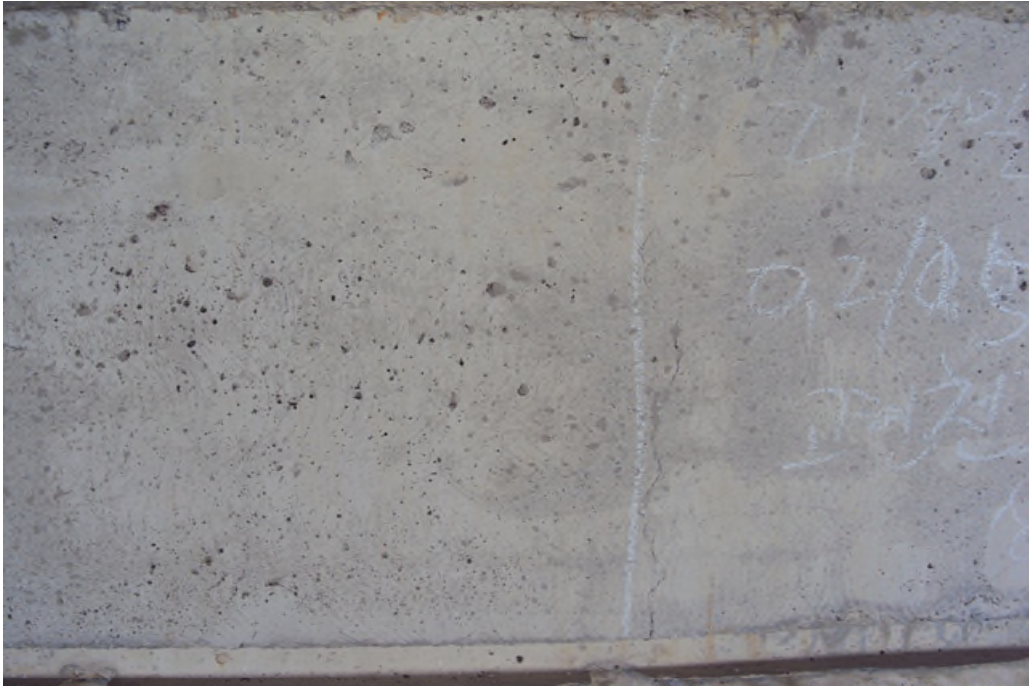
| 점검위치 | 상주 | 고현천교(A1, A2) | 사진번호 | #25 |

| No. | 위치 | | 점검 내용 | 사진번호 |
|---|---|---|---|---|
| 25 | 상주 | 고현천교(A1, A2) | 교대 균열(cw=0.3mm미만) | #25 |

| 점검내용 | | 교대 균열(cw=0.3mm미만) | | |

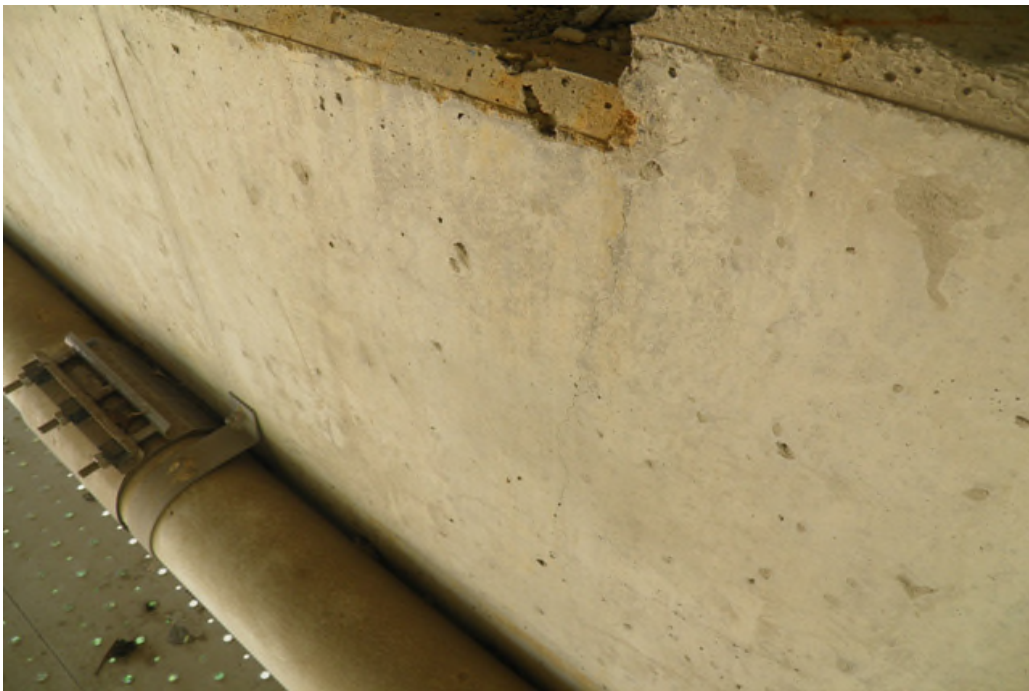
| 점검위치 | - | 고현천교(P1~P11) | 사진번호 | #26 |

| No. | 위치 | | 점검 내용 | 사진번호 |
|---|---|---|---|---|
| 26 | - | 고현천교(P1~P11) | 교각 균열(cw=0.3mm미만) | #26 |

| 점검내용 | | 교각 균열(cw=0.3mm미만) | | |

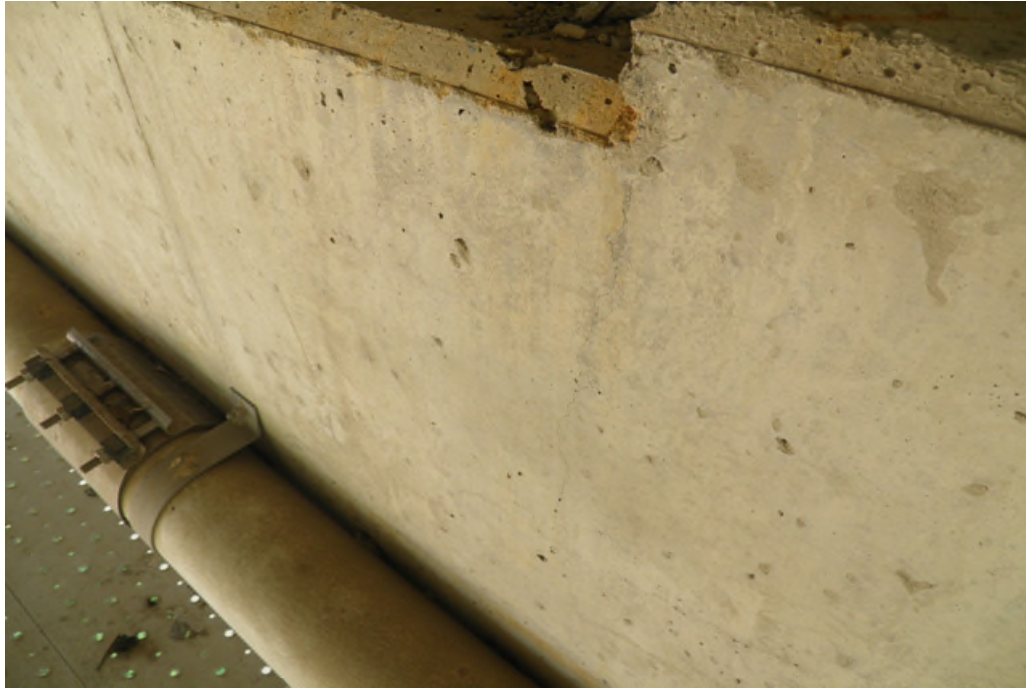
| 점검위치 | - 고현천교(P2~P11) | 사진번호 | #27 |

| No. | 위치 | | 점검 내용 | 사진번호 |
|---|---|---|---|---|
| 27 | - | 고현천교(P2~P11) | 교각 균열(cw=0.3mm이상) | #27 |

| 점검내용 | 교각 균열(cw=0.3mm이상) | | |

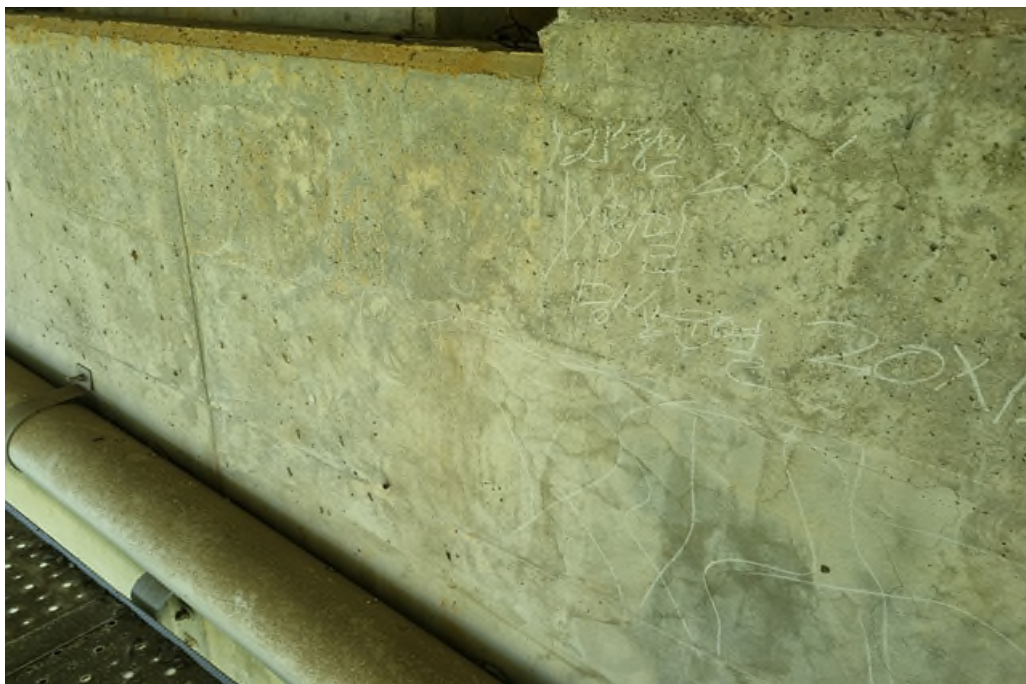
| 점검위치 | - 고현천교(P4, P5) | 사진번호 | #28 |

| No. | 위치 | | 점검 내용 | 사진번호 |
|---|---|---|---|---|
| 28 | - | 고현천교(P4, P5) | 교각 망상균열 | #28 |

| 점검내용 | 교각 망상균열 | | |

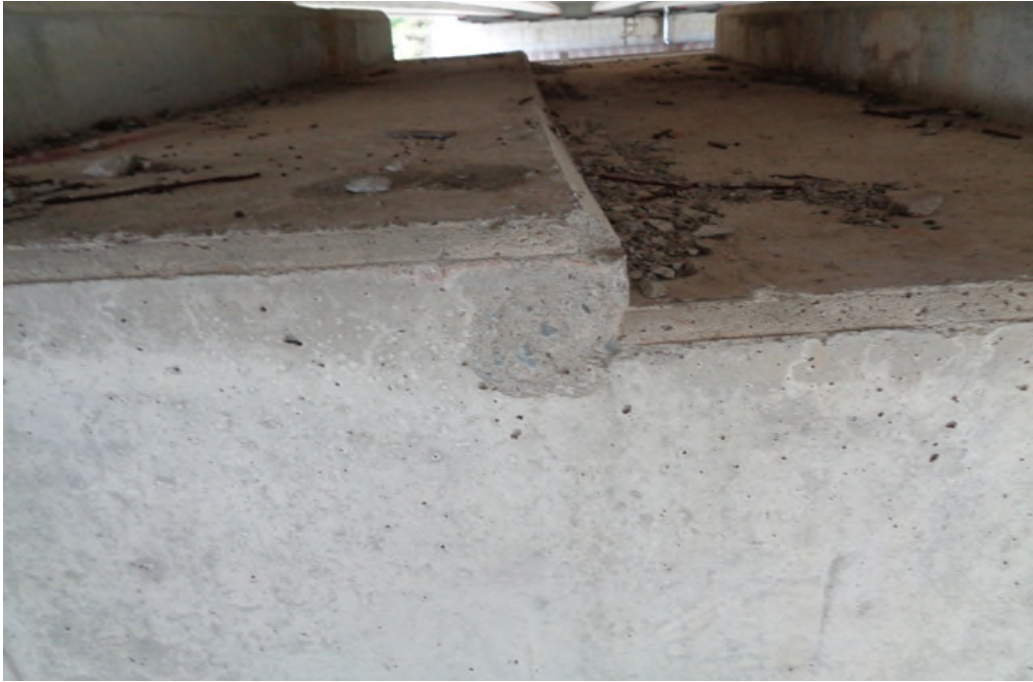
| 점검위치 | - | 현천교(P10, P11) | 사진번호 | #29 |

| No. | 위치 | | 점검 내용 | 사진번호 |
|---|---|---|---|---|
| 29 | - | 고현천교(P10, P11) | 교각 들뜸, 파손 | #29 |

| 점검내용 | | 교각 들뜸, 파손 | | |

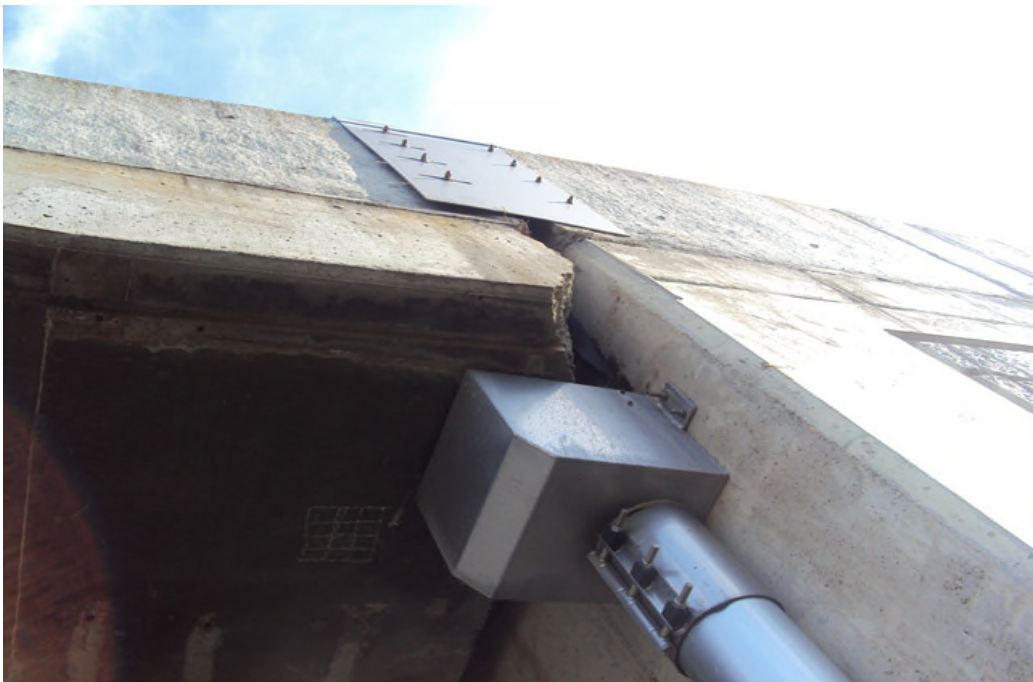
| 점검위치 | 영천 | 고현천교(S12) | 사진번호 | #30 |

| No. | 위치 | | 점검 내용 | 사진번호 |
|---|---|---|---|---|
| 30 | 영천 | 고현천교(S12) | 바닥판하면 파손 | #30 |

| 점검내용 | | 바닥판하면 파손 | | |

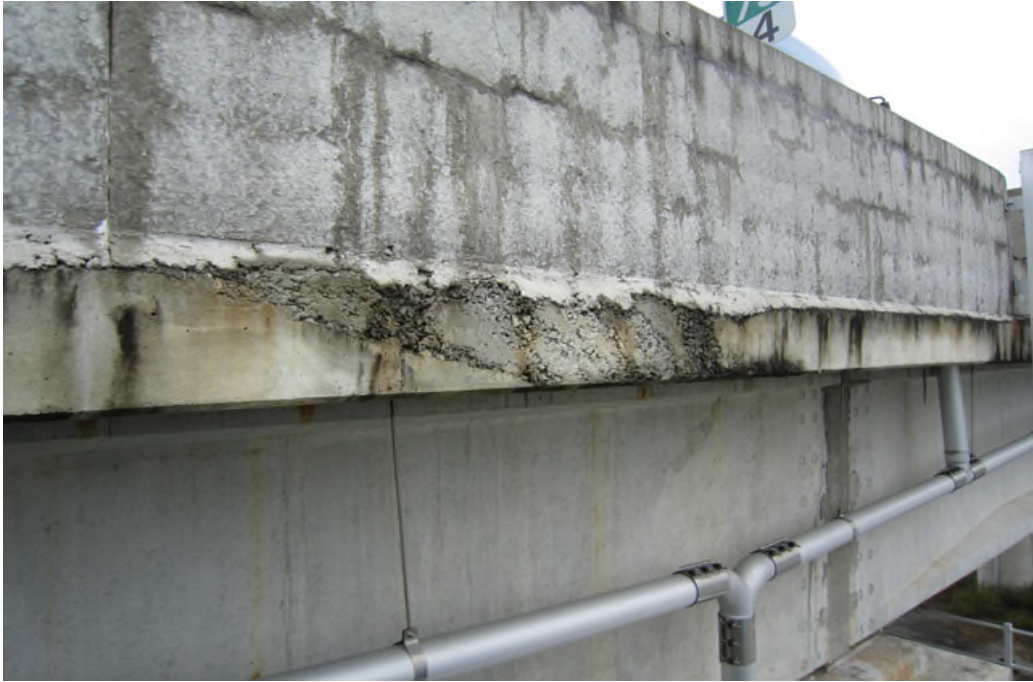
| 점검위치 | 영천 | 고현천교(S8) | 사진번호 | #31 |

| No. | 위치 | | 점검 내용 | 사진번호 |
|---|---|---|---|---|
| 31 | 영천 | 고현천교(S8) | 바닥판하면 재료분리 | #31 |

| 점검내용 | | 바닥판하면 재료분리 | | |
