## 도로교량 하자 목록(9공구)

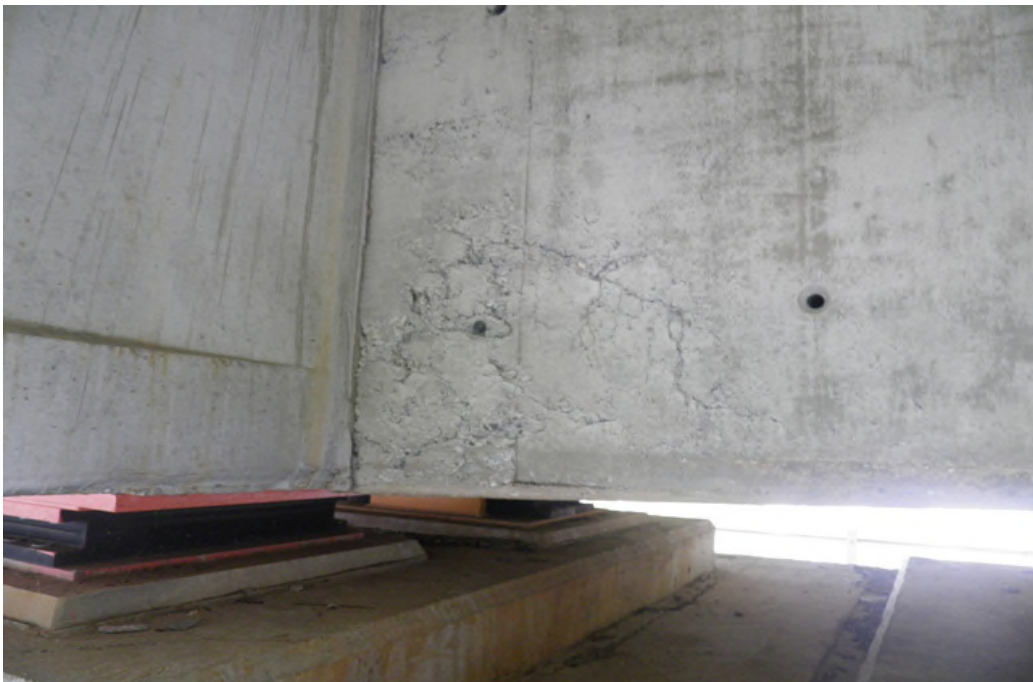
| 점검위치 | 영천 | 고현천교(S3) | 사진번호 | #32 |

| No. | 위치 | | 점검 내용 | 사진번호 |
|---|---|---|---|---|
| 32 | 영천 | 고현천교(S3) | 가로보 재료분리 | #32 |

| 점검내용 | | 가로보 재료분리 | | |

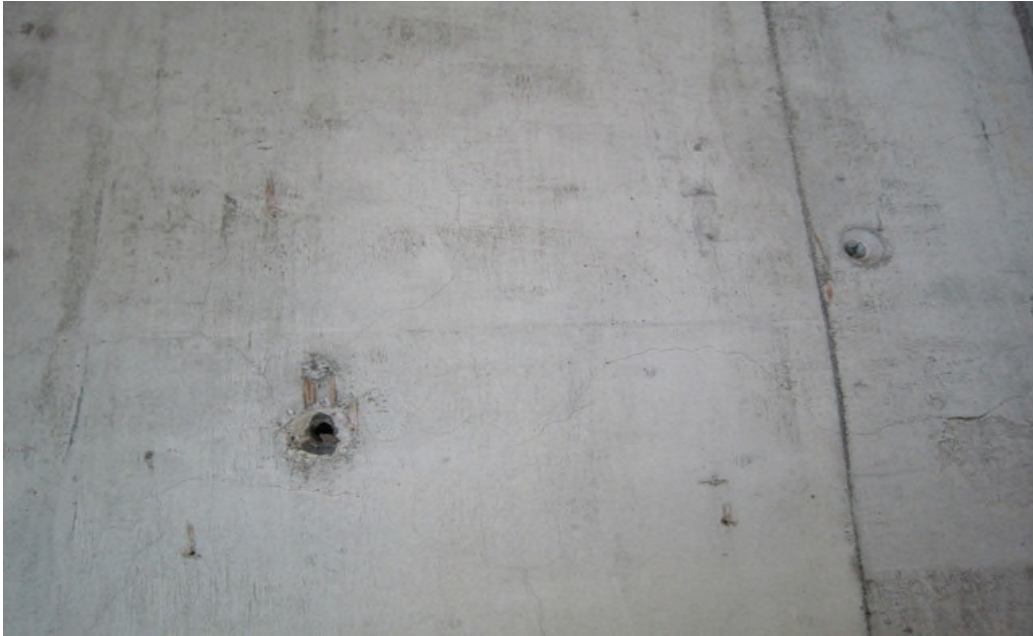
| 점검위치 | 영천 | 고현천교(S5) | 사진번호 | #33 |

| No. | 위치 | | 점검 내용 | 사진번호 |
|---|---|---|---|---|
| 33 | 영천 | 고현천교(S5) | 가로보 망상균열 | #33 |

| 점검내용 | | 가로보 망상균열 | | |

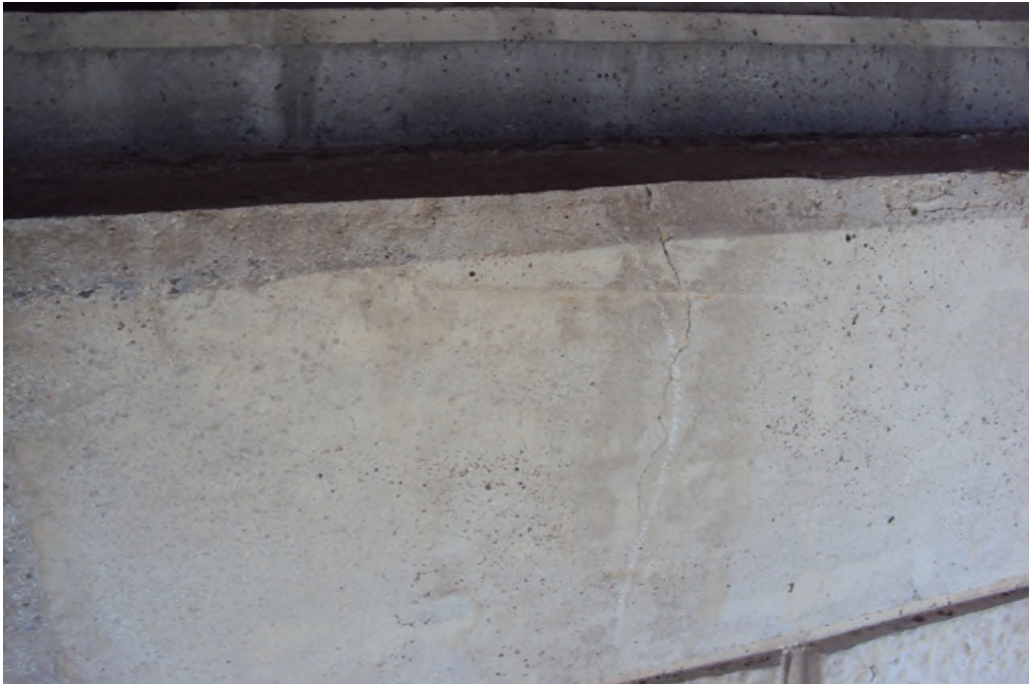
| 점검위치 | 영천 | 고현천교(A2) | 사진번호 | #34 |

| No. | 위치 | | 점검 내용 | 사진번호 |
|---|---|---|---|---|
| 34 | 영천 | 고현천교(A2) | 교대 균열(cw=0.3mm이상) | #34 |

| 점검내용 | | 교대 균열(cw=0.3mm이상) | | |

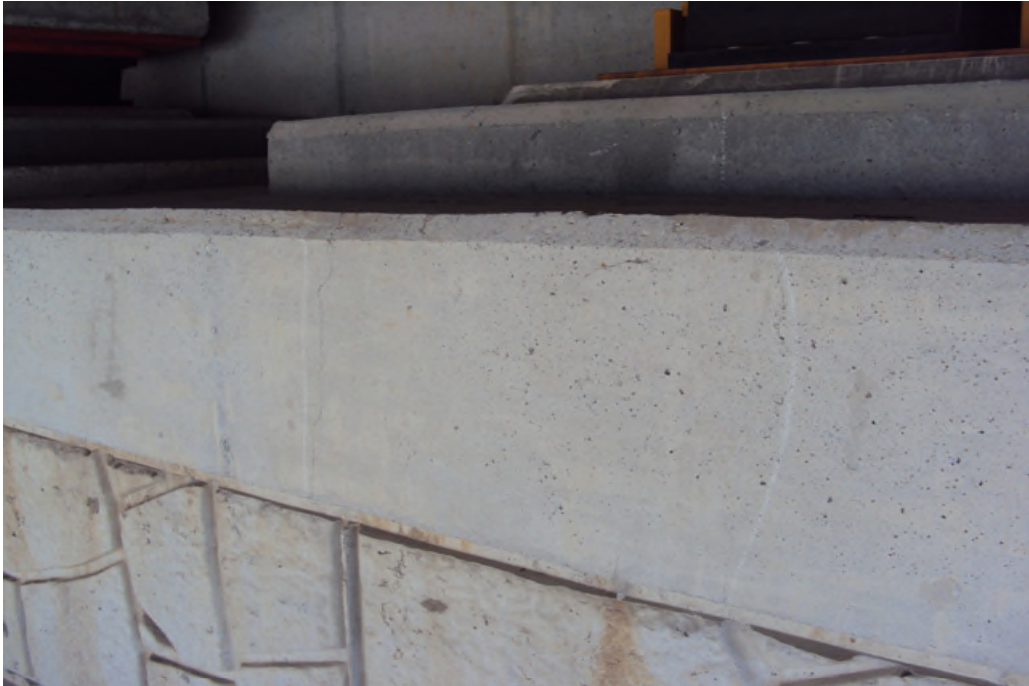
| 점검위치 | 영천 | 고현천교(A2) | 사진번호 | #35 |

| No. | 위치 | | 점검 내용 | 사진번호 |
|---|---|---|---|---|
| 35 | 영천 | 고현천교(A2) | 교대 균열(cw=0.3mm미만) | #35 |

| 점검내용 | | 교대 균열(cw=0.3mm미만) | | |

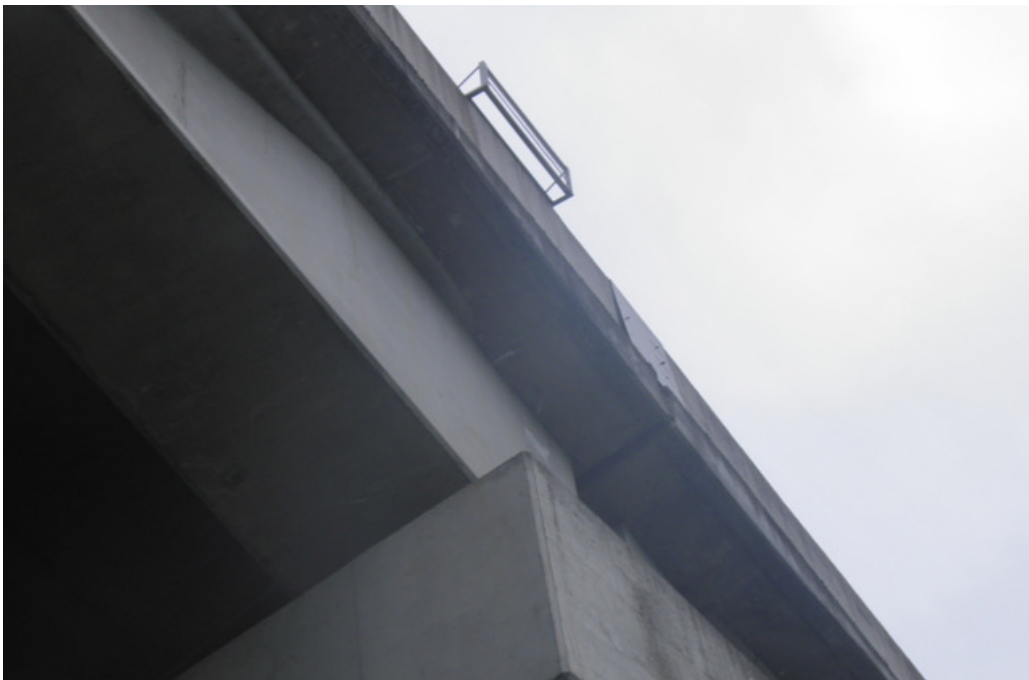
| 점검위치 | 상주 | 도림천교(S3) | 사진번호 | #36 |

| No. | 위치 | | 점검 내용 | 사진번호 |
|---|---|---|---|---|
| 36 | 상주 | 도림천교(S3) | 바닥판하면 재료분리 | #36 |

| 점검내용 | | 바닥판하면 재료분리 | | |

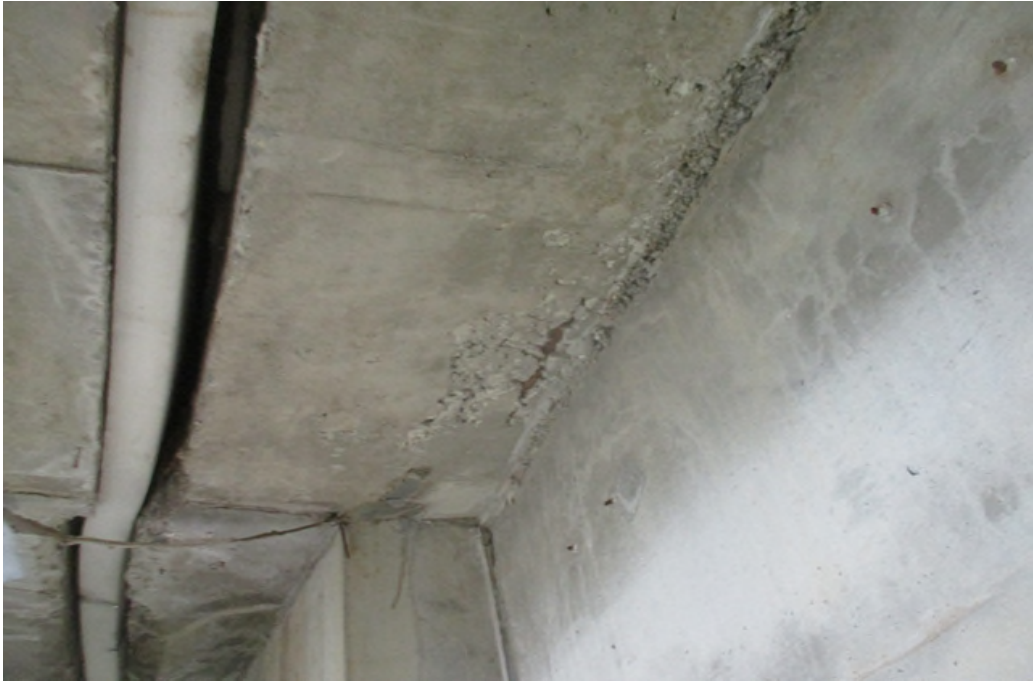
| 점검위치 | 상주 | 도림천교(S3) | 사진번호 | #37 |

| No. | 위치 | | 점검 내용 | 사진번호 |
|---|---|---|---|---|
| 37 | 상주 | 도림천교(S3) | 바닥판하면 재료분리 및 철근노출 | #37 |

| 점검내용 | | 바닥판하면 재료분리 및 철근노출 | | |

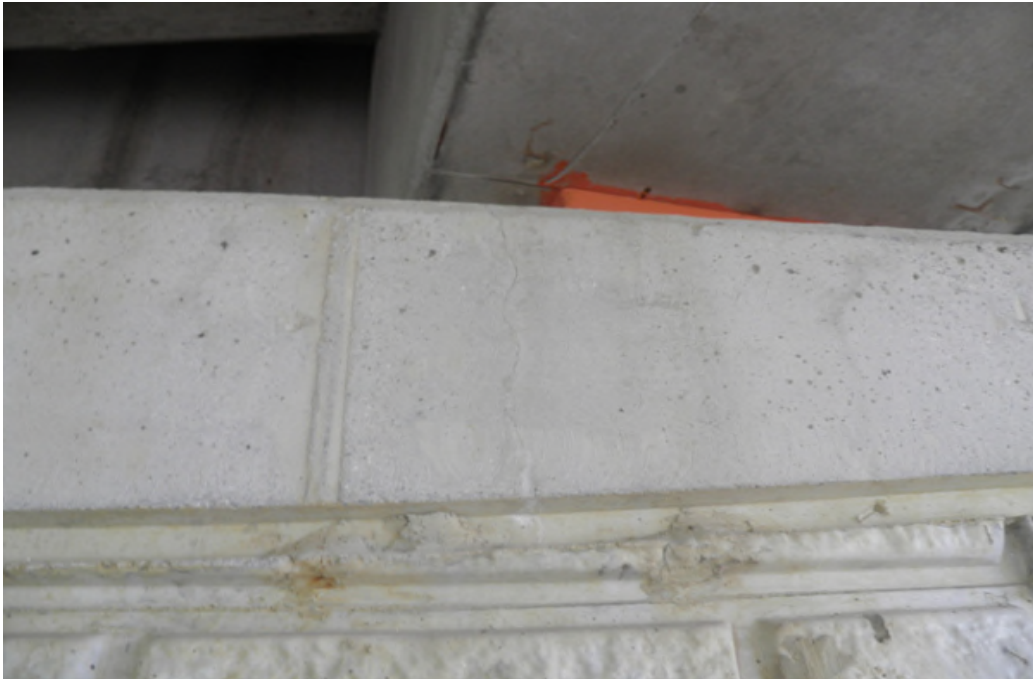
| 점검위치 | 상주 | 도림천교(A1, A2) | 사진번호 | #38 |

| No. | 위치 | | 점검 내용 | 사진번호 |
|---|---|---|---|---|
| 38 | 상주 | 도림천교(A1, A2) | 교대 균열(cw=0.3mm미만) | #38 |

| 점검내용 | | 교대 균열(cw=0.3mm미만) | | |

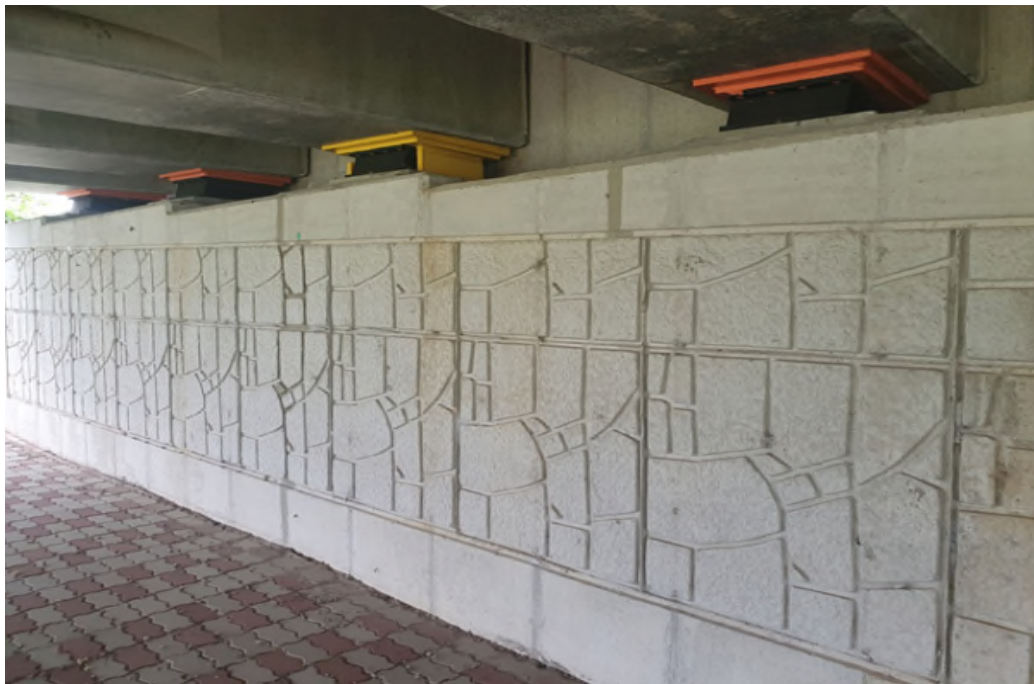
| 점검위치 | 상주 | 도림천교(A2) | 사진번호 | #39 |

| No. | 위치 | | 점검 내용 | 사진번호 |
|---|---|---|---|---|
| 39 | 상주 | 도림천교(A2) | 교대 균열(cw=0.3mm이상) | #39 |

| 점검내용 | | 교대 균열(cw=0.3mm이상) | | |

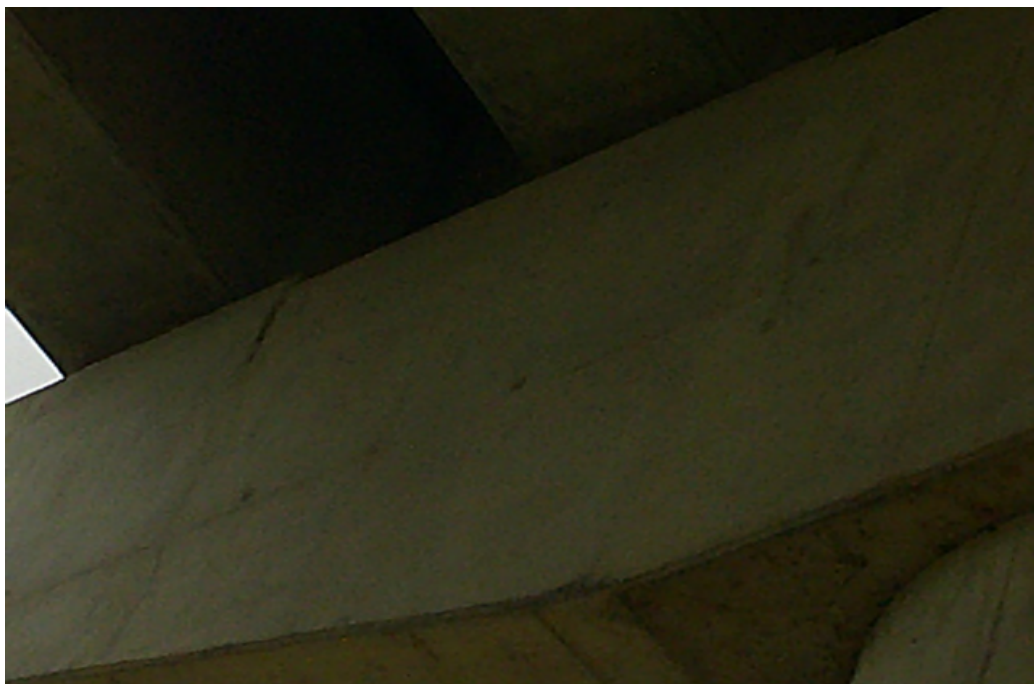
| 점검위치 | 상주 | 도림천교(P1, P2) | 사진번호 | #40 |

| No. | 위치 | | 점검 내용 | 사진번호 |
|---|---|---|---|---|
| 40 | 상주 | 도림천교(P1, P2) | 교각 균열(cw=0.3mm미만) | #40 |

| 점검내용 | | 교각 균열(cw=0.3mm미만) | | |

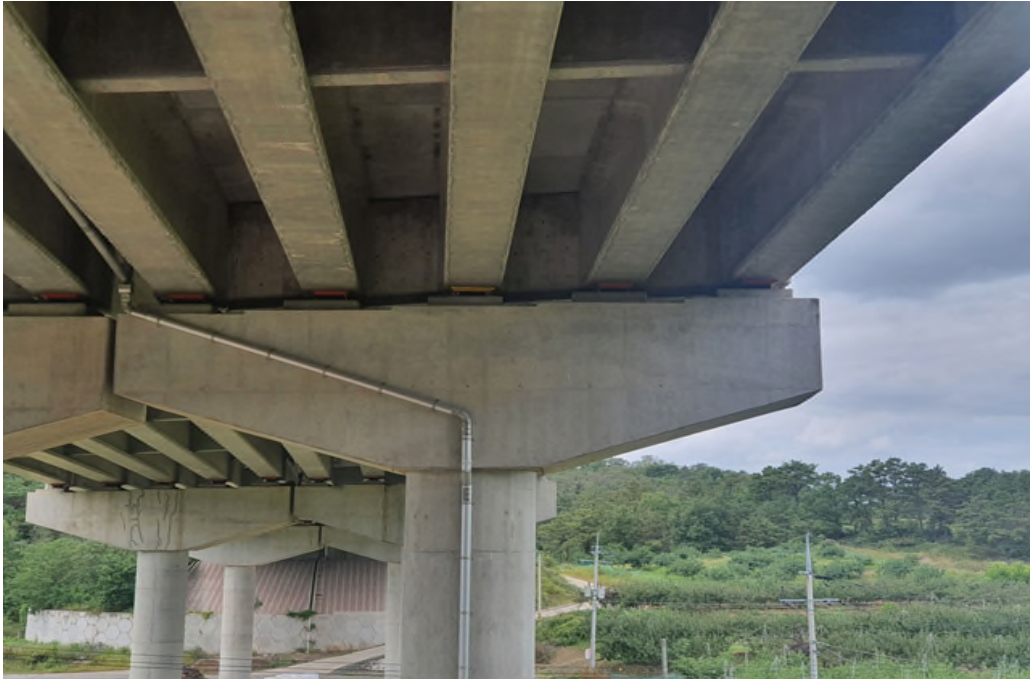
| 점검위치 | 상주    도림천교(P2, P3) | 사진번호 | #41 |

| No. | 위치 | | 점검 내용 | 사진번호 |
|---|---|---|---|---|
| 41 | 상주 | 도림천교(P2, P3) | 교각 망상균열 | #41 |

| 점검내용 | 교각 망상균열 | | |

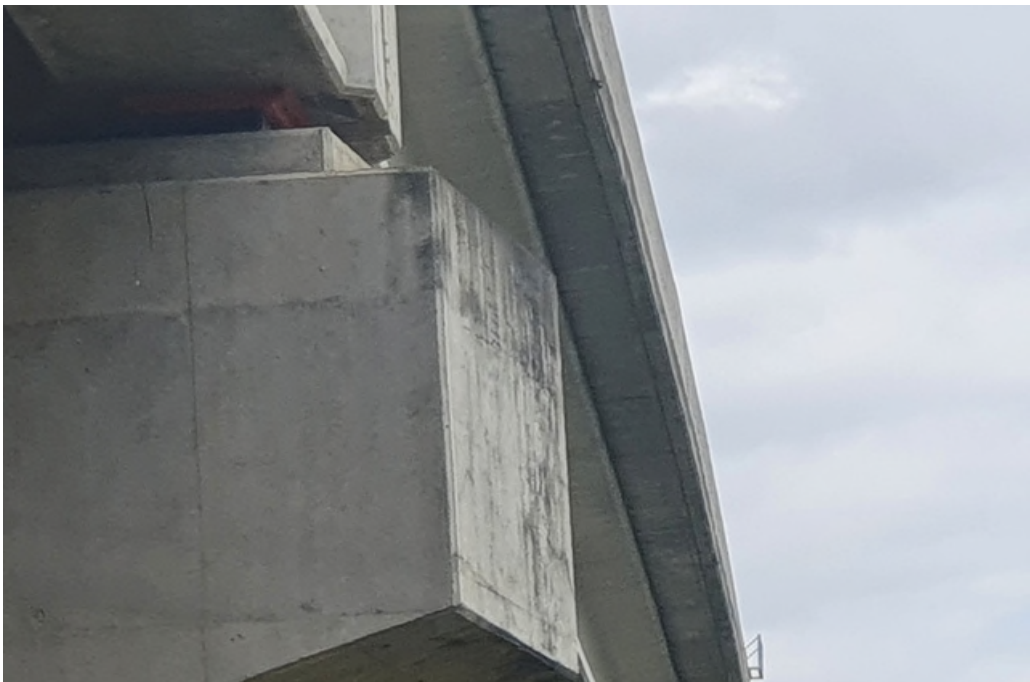
| 점검위치 | 상주    도림천교(P2, P3) | 사진번호 | #42 |

| No. | 위치 | | 점검 내용 | 사진번호 |
|---|---|---|---|---|
| 42 | 상주 | 도림천교(P2, P3) | 교각 표면오염 및 망상균열 | #42 |

| 점검내용 | 교각 표면오염 및 망상균열 | | |

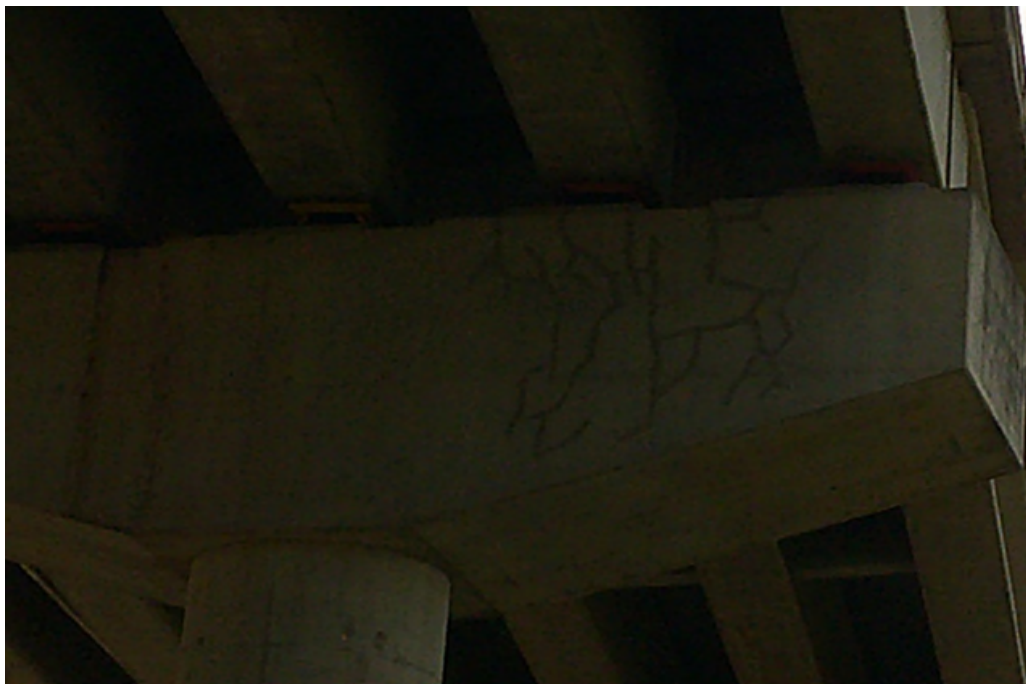
| 점검위치 | 상주 | 도림천교(P2) | 사진번호 | #43 |

| No. | 위치 | | 점검 내용 | 사진번호 |
|---|---|---|---|---|
| 43 | 상주 | 도림천교(P2) | 교각 균열부백태 | #43 |

| 점검내용 | | 교각 균열부백태 | | |

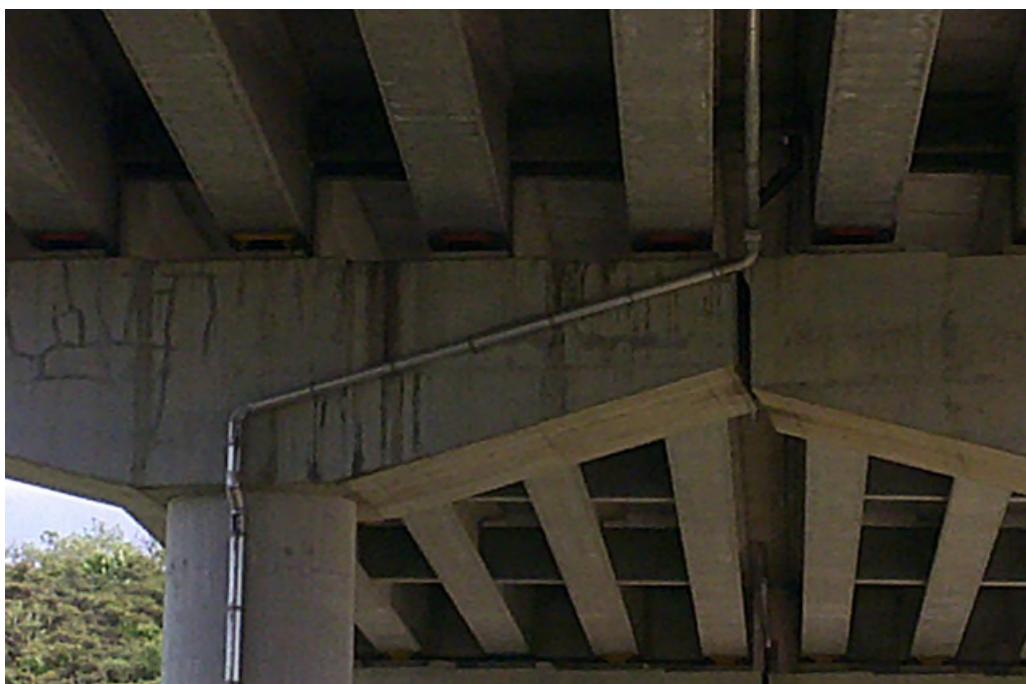
| 점검위치 | 상주 | 도림천교(P2) | 사진번호 | #44 |

| No. | 위치 | | 점검 내용 | 사진번호 |
|---|---|---|---|---|
| 44 | 상주 | 도림천교(P2) | 교각 백태 | #44 |

| 점검내용 | | 교각 백태 | | |

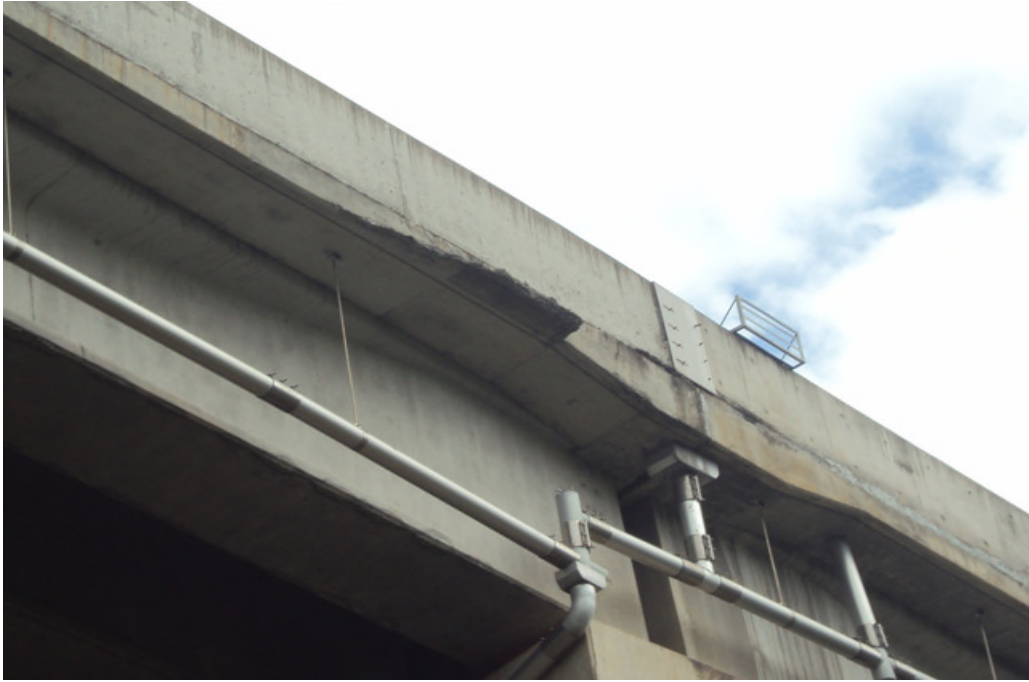
| 점검위치 | 영천 | 도림천교(S2) | 사진번호 | #45 |

| No. | 위치 | | 점검 내용 | 사진번호 |
|---|---|---|---|---|
| 45 | 영천 | 도림천교(S2) | 바닥판하면 타설불량 | #45 |

| 점검내용 | | 바닥판하면 타설불량 | | |

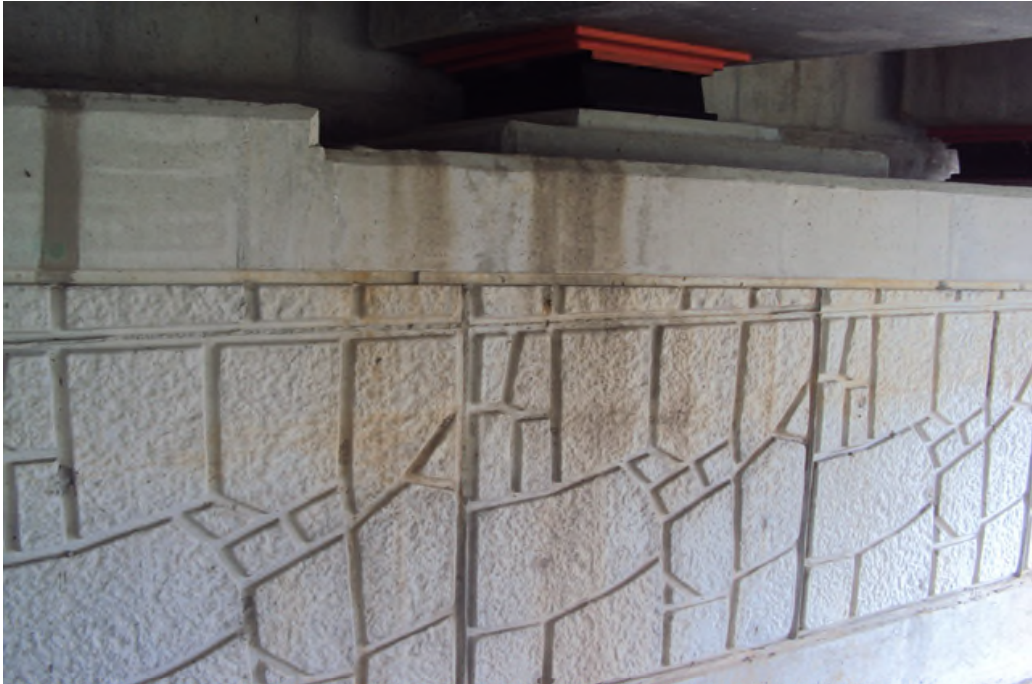
| 점검위치 | 영천 | 도림천교(A2) | 사진번호 | #47 |

| No. | 위치 | | 점검 내용 | 사진번호 |
|---|---|---|---|---|
| 47 | 영천 | 도림천교(A2) | 교대 균열(cw=0.3mm미만) | #47 |

| 점검내용 | | 교대 균열(cw=0.3mm미만) | | |

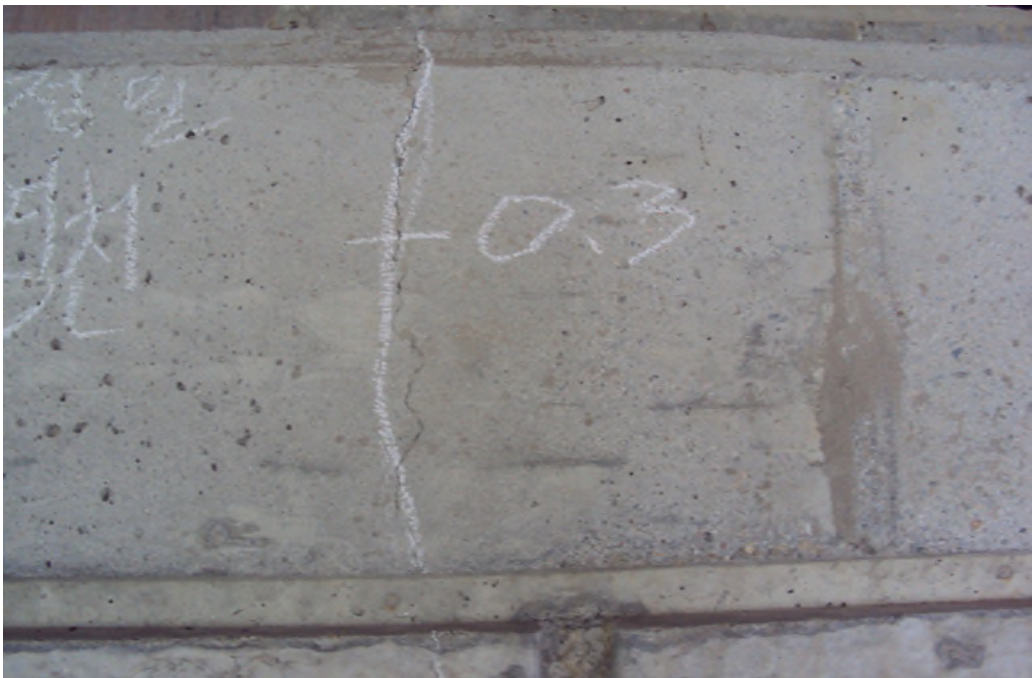
| 점검위치 | 영천 | 도림천교(A1) | 사진번호 | #48 |

| No. | 위치 | | 점검 내용 | 사진번호 |
|---|---|---|---|---|
| 48 | 영천 | 도림천교(A1) | 교대 균열(cw=0.3mm이상) | #48 |

| 점검내용 | | 교대 균열(cw=0.3mm이상) | | |

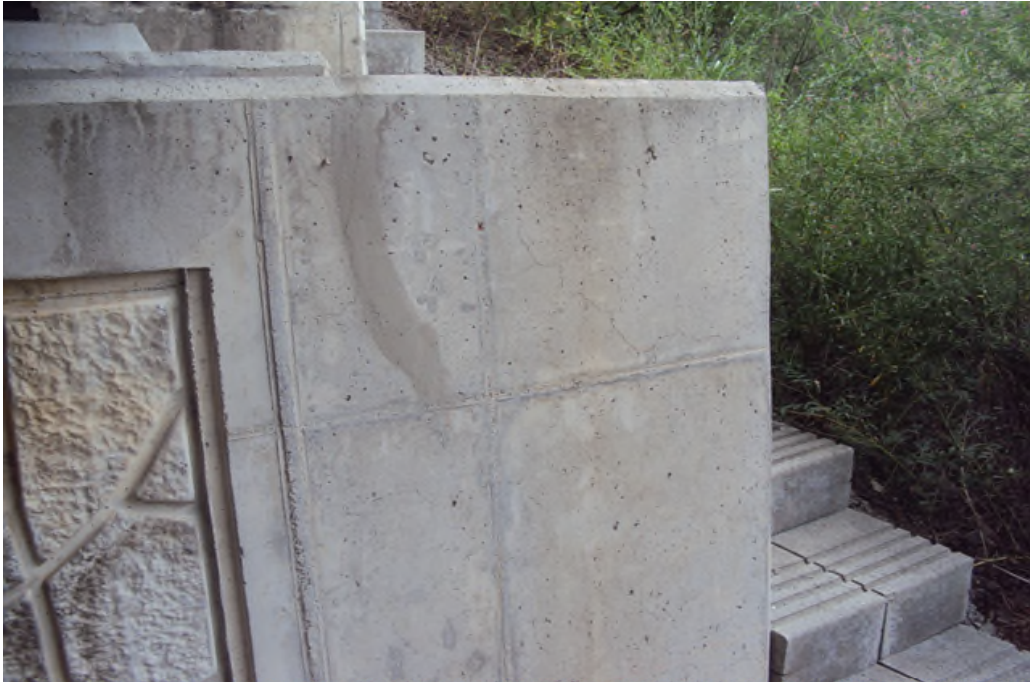
| 점검위치 | 영천 | 도림천교(A2) | 사진번호 | #49 |

| No. | 위치 | | 점검 내용 | 사진번호 |
|---|---|---|---|---|
| 49 | 영천 | 도림천교(A2) | 교대 망상균열 | #49 |

| 점검내용 | | 교대 망상균열 | | |

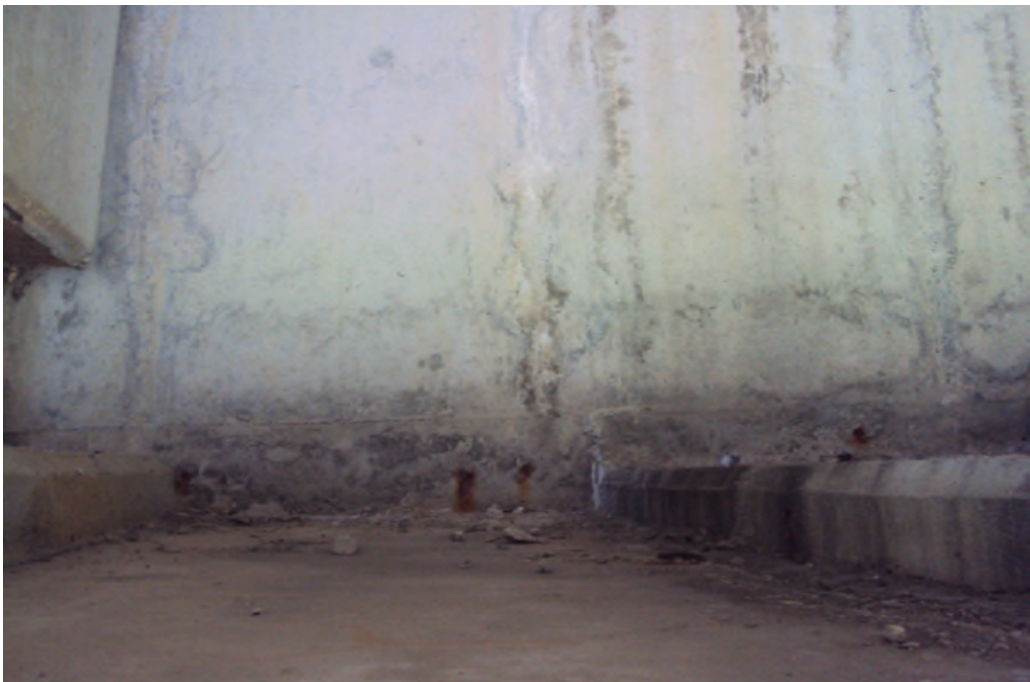
| 점검위치 | 영천 | 도림천교(A1) | 사진번호 | #50 |

| No. | 위치 | | 점검 내용 | 사진번호 |
|---|---|---|---|---|
| 50 | 영천 | 도림천교(A1) | 교대 백태 | #50 |

| 점검내용 | | 교대 백태 | | |

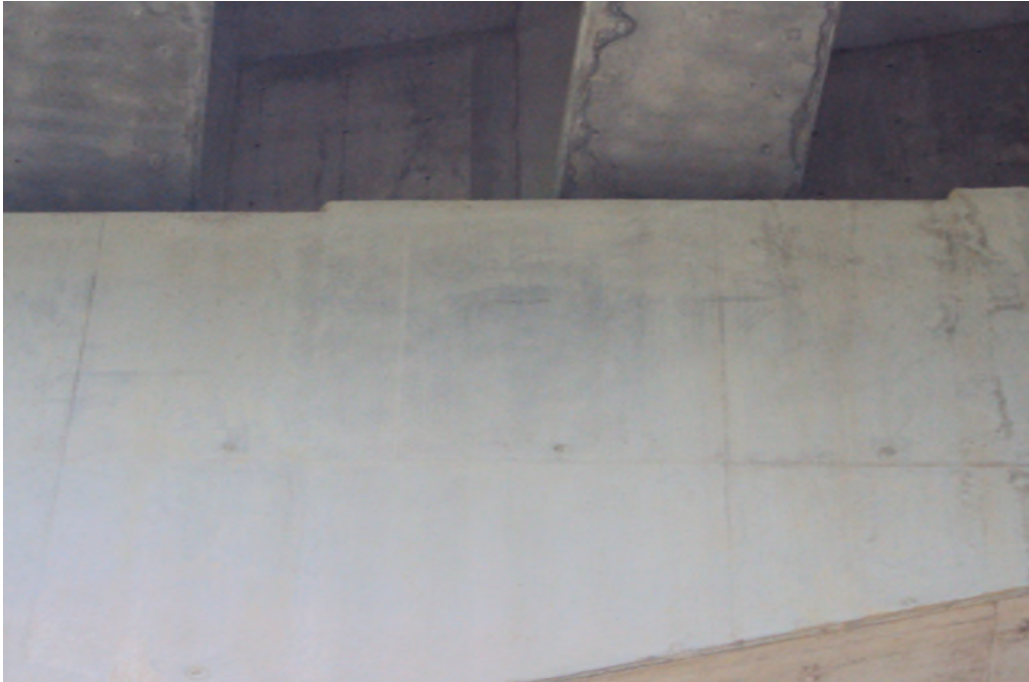
| 점검위치 | 영천 | 도림천교(P1) | 사진번호 | #51 |

| No. | 위치 | | 점검 내용 | 사진번호 |
|---|---|---|---|---|
| 51 | 영천 | 도림천교(P1) | 교각 균열(cw=0.3mm미만) | #51 |

| 점검내용 | | 교각 균열(cw=0.3mm미만) | | |

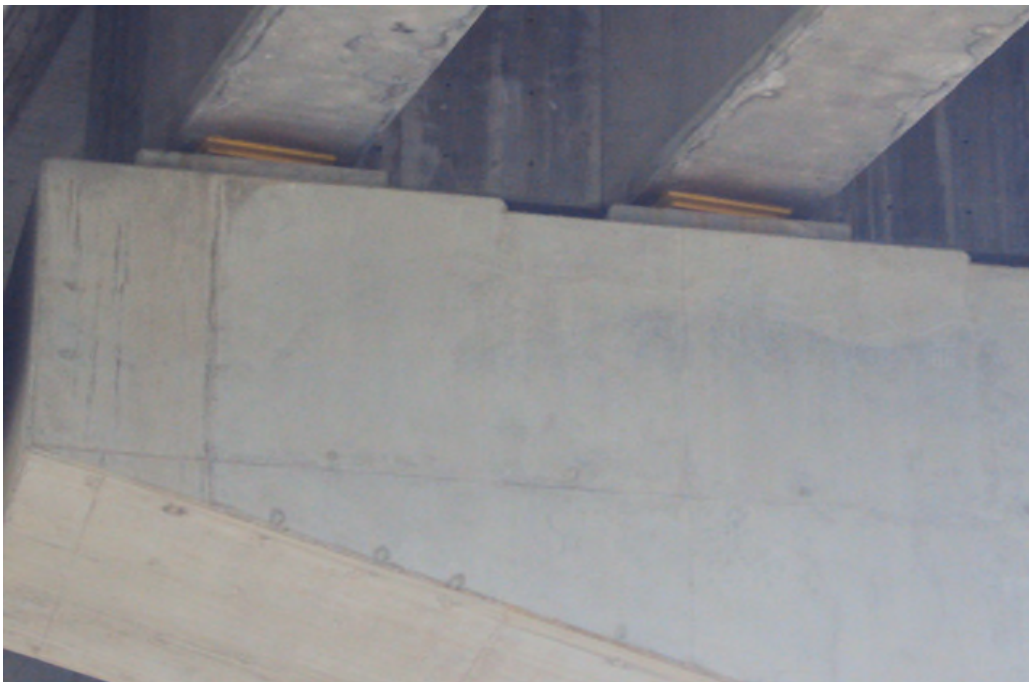
| 점검위치 | 영천 | 도림천교(P1, P3) | 사진번호 | #52 |

| No. | 위치 | | 점검 내용 | 사진번호 |
|---|---|---|---|---|
| 52 | 영천 | 도림천교(P1, P3) | 교각 망상균열 | #52 |

| 점검내용 | | 교각 망상균열 | | |

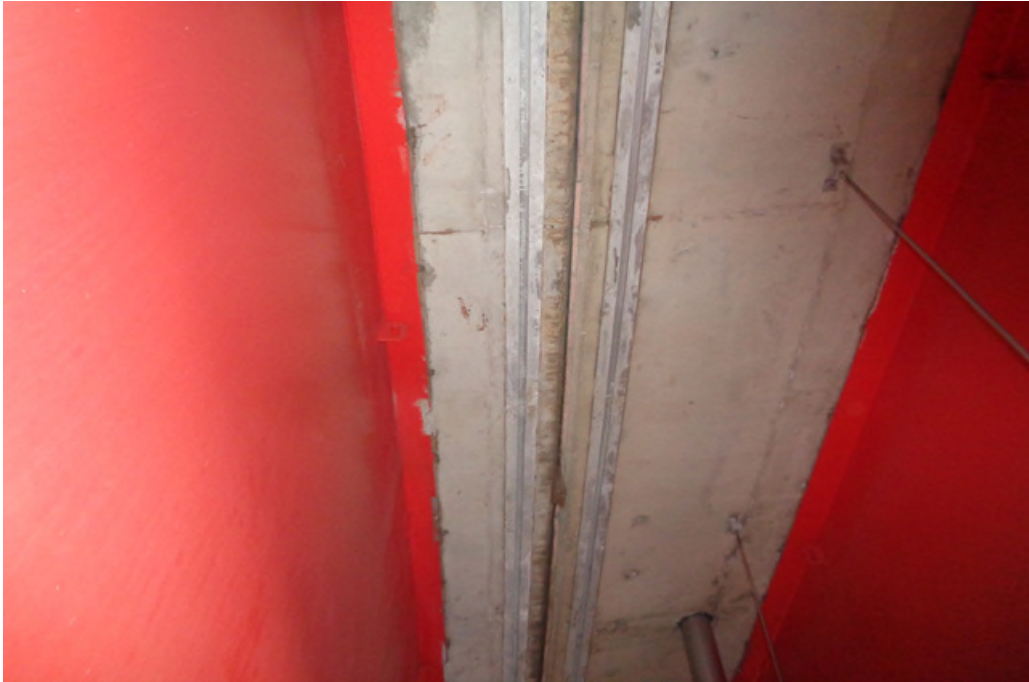
| 점검위치 | 상주 | 오미교(S1) | 사진번호 | #53 |

| No. | 위치 | | 점검 내용 | 사진번호 |
|---|---|---|---|---|
| 53 | 상주 | 오미교(S1) | 바닥판하면 균열(cw=0.3mm미만) | #53 |

| 점검내용 | | 바닥판하면 균열(cw=0.3mm미만) | | |

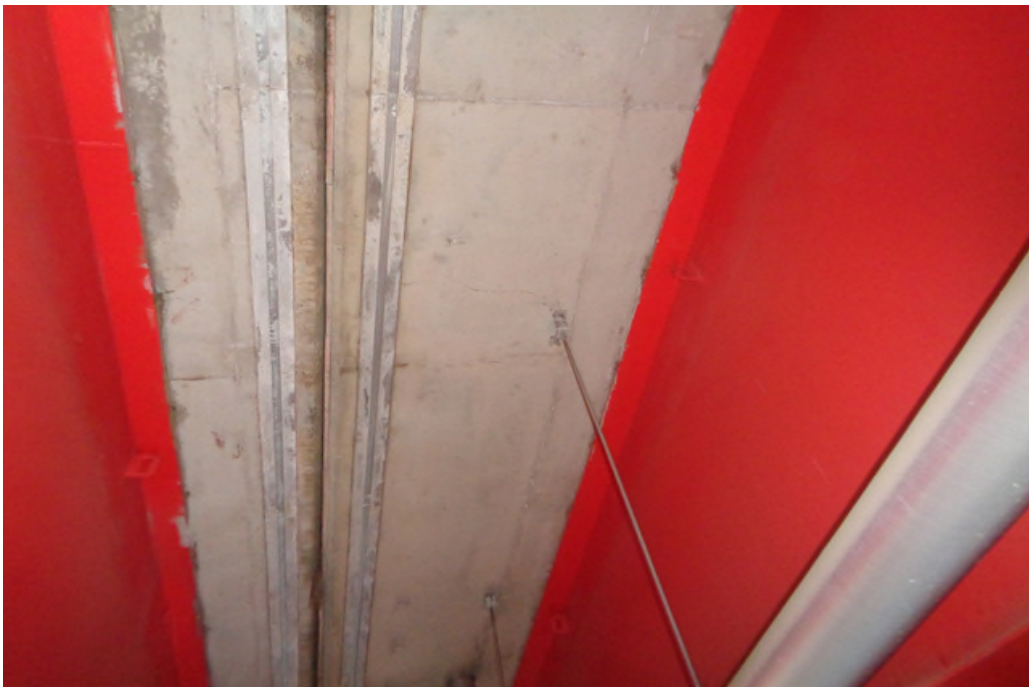
| 점검위치 | 영천 | 오미교(S1) | 사진번호 | #54 |

| No. | 위치 | | 점검 내용 | 사진번호 |
|---|---|---|---|---|
| 54 | 영천 | 오미교(S1) | 바닥판하면 망상균열 | #54 |

| 점검내용 | | 바닥판하면 망상균열 | | |
