## 도로교량 하자 목록(3공구)

## 도로터널 하자 목록(3공구)

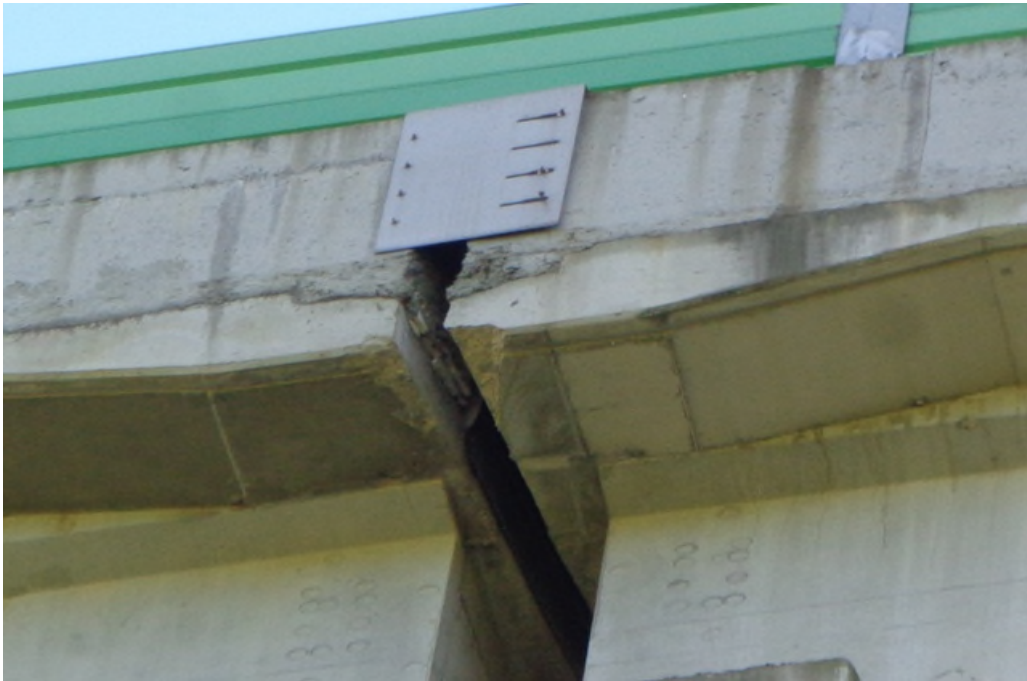
| 점검위치 | - | 도개교(S3~S4) | 사진번호 | #01 |

| No. | 위치 | | 점검 내용 | 사진번호 |
|---|---|---|---|---|
| 1 | - | 도개교(S3~S4) | 바닥판하면 파손 | #01 |

| 점검내용 | | 바닥판하면 파손 | | |

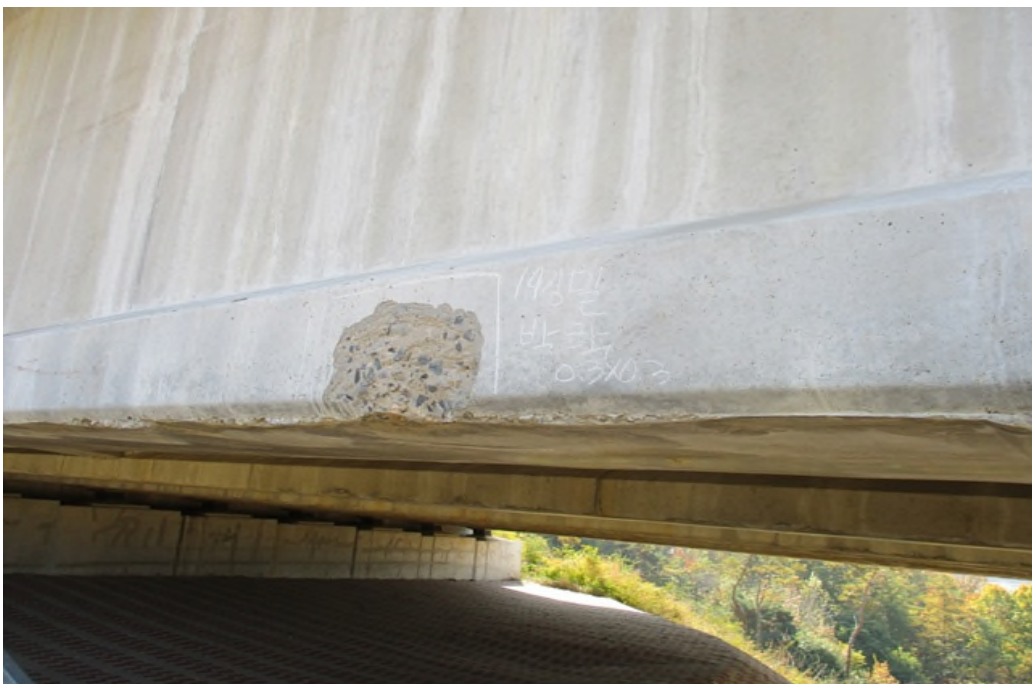
| 점검위치 | - | 도개교(S1~S7) | 사진번호 | #02 |

| No. | 위치 | | 점검 내용 | 사진번호 |
|---|---|---|---|---|
| 3 | - | 도개교(S1~S7) | 거더 파손, 박리, 박락 | #02 |

| 점검내용 | | 거더 파손, 박리, 박락 | | |

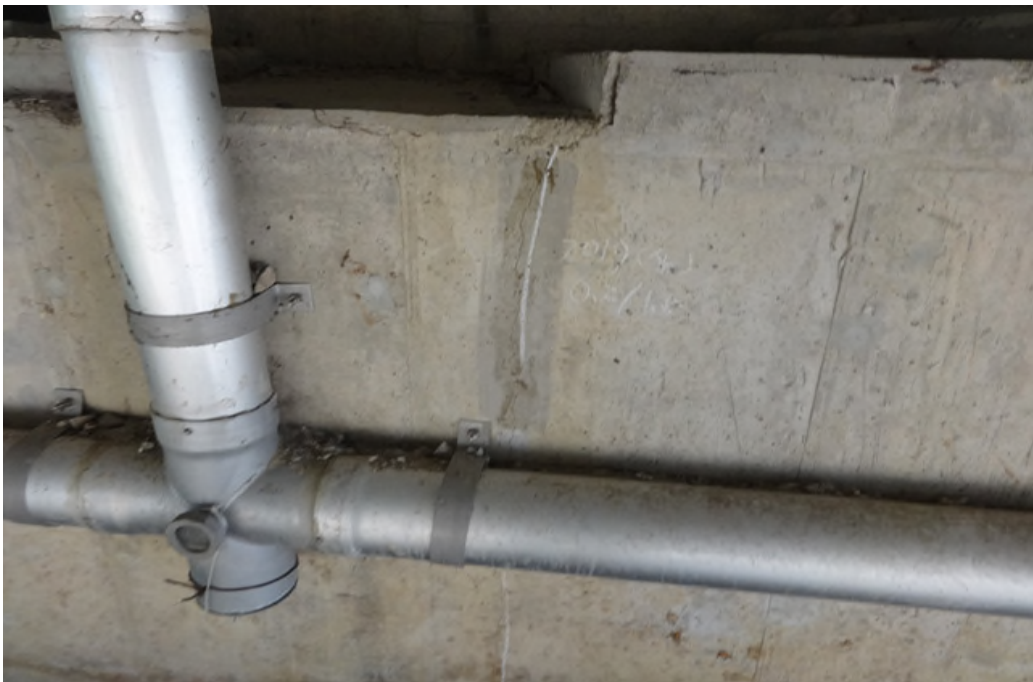
| 점검위치 | - | 도개교(A1) | 사진번호 | #04 |

| No. | 위치 | | 점검 내용 | 사진번호 |
|---|---|---|---|---|
| 6 | - | 도개교(A1) | 교대 균열(cw=0.3mm미만) | #04 |

| 점검내용 | | 교대 균열(cw=0.3mm미만) | | |

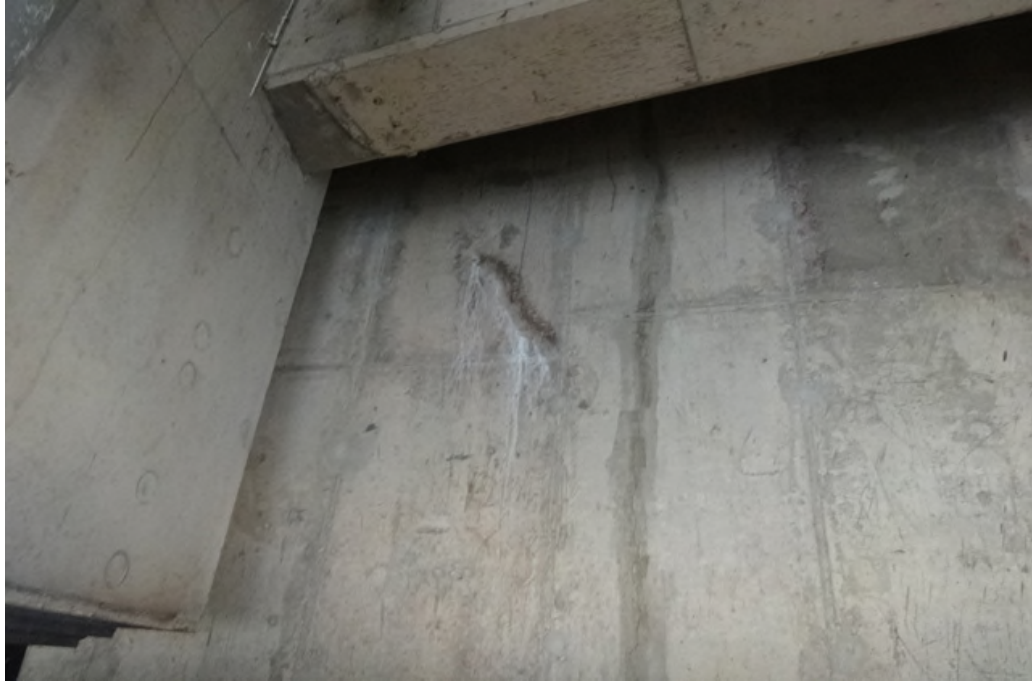
| 점검위치 | - | 도개교(A1) | 사진번호 | #05 |

| No. | 위치 | | 점검 내용 | 사진번호 |
|---|---|---|---|---|
| 7 | - | 도개교(A1) | 교대 백태 | #05 |

| 점검내용 | 교대 백태 | | | |

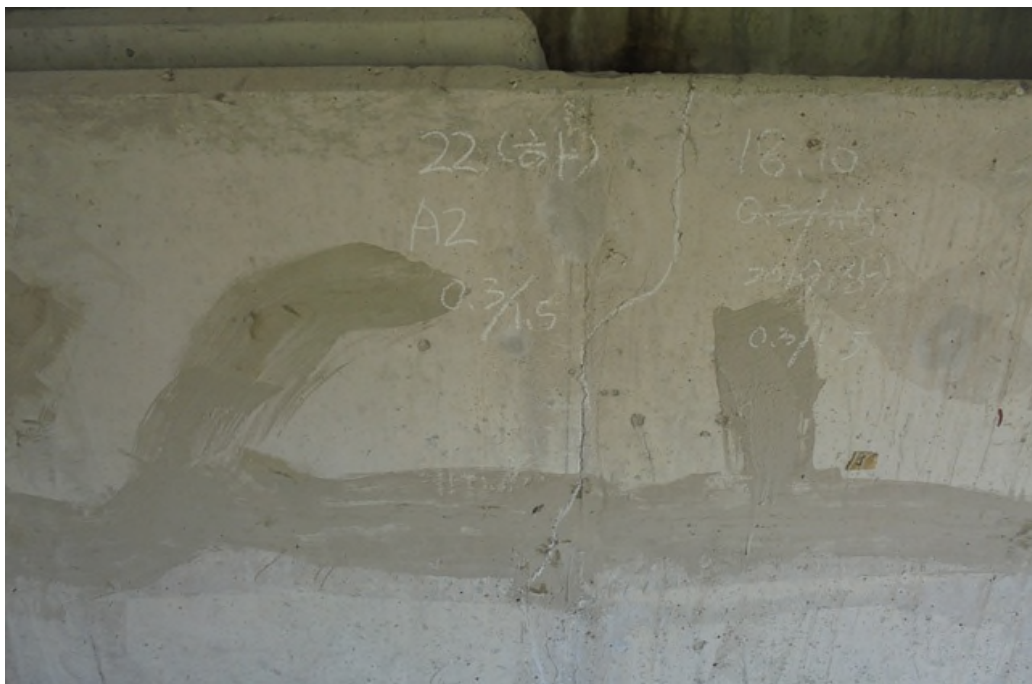
| 점검위치 | - | 도개교(A2) | 사진번호 | #06 |

| No. | 위치 | | 점검 내용 | 사진번호 |
|---|---|---|---|---|
| 8 | - | 도개교(A2) | 교대 균열(cw=0.3mm이상) | #06 |

| 점검내용 | 교대 균열(cw=0.3mm이상) | | | |

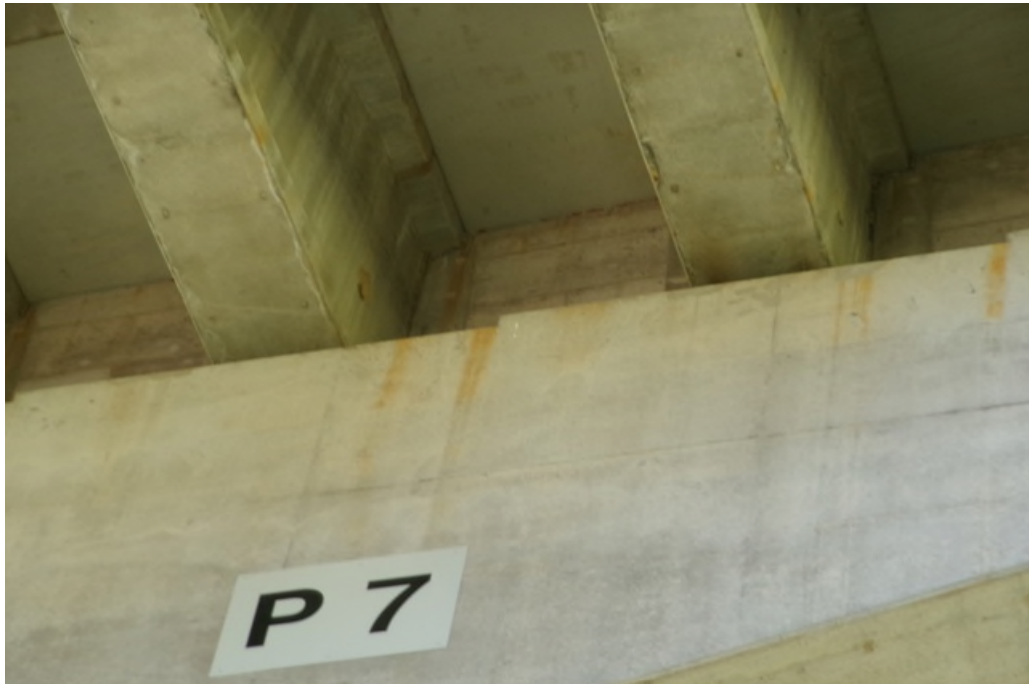
| 점검위치 | - 도개교(P1~P8) | 사진번호 | #07 |

| No. | 위치 | | 점검 내용 | 사진번호 |
|---|---|---|---|---|
| 9 | - | 도개교(P1~P8) | 교각 균열(cw=0.3mm미만) | #07 |

| 점검내용 | 교각 균열(cw=0.3mm미만) | | |

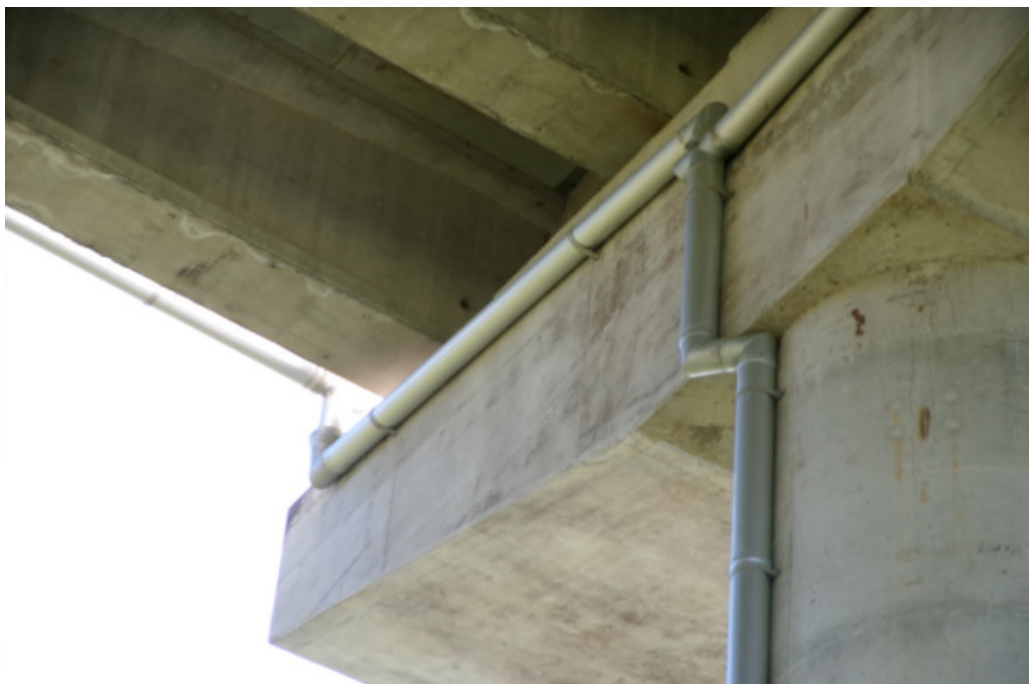
| 점검위치 | - 도개교(P2~P7) | 사진번호 | #08 |

| No. | 위치 | | 점검 내용 | 사진번호 |
|---|---|---|---|---|
| 10 | - | 도개교(P2~P7) | 교각 재료분리 | #08 |

| 점검내용 | 교각 재료분리 | | |

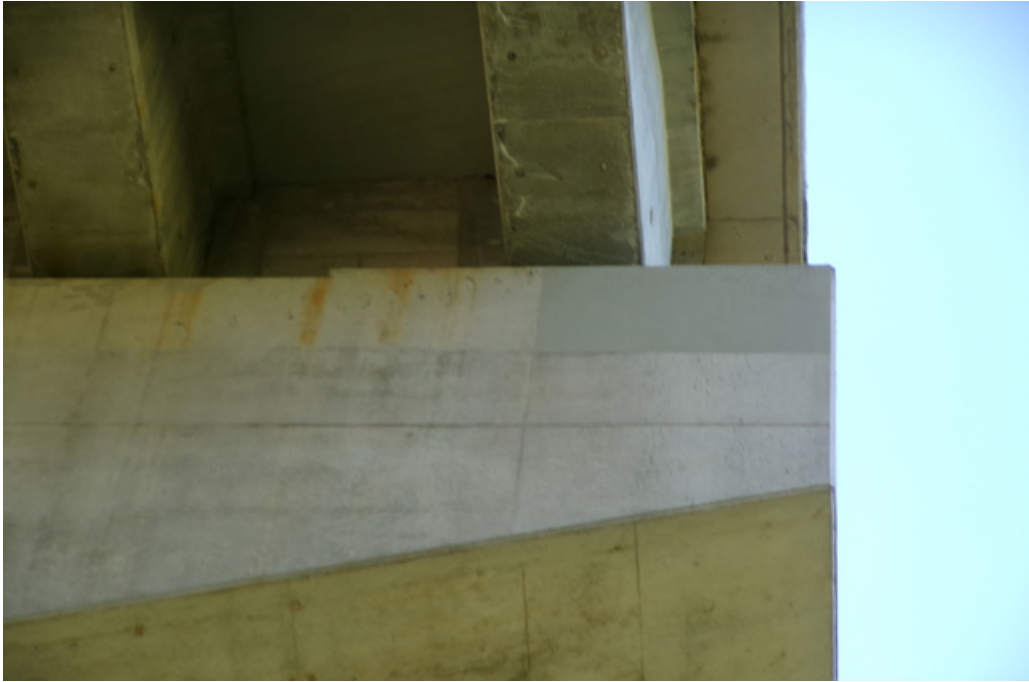
| 점검위치 | - | 도개교(P7) | 사진번호 | #09 |

| No. | 위치 | | 점검 내용 | 사진번호 |
|---|---|---|---|---|
| 11 | - | 도개교(P7) | 교각 망상균열 보수됨 | #09 |

| 점검내용 | | 교각 망상균열 보수됨 | | |

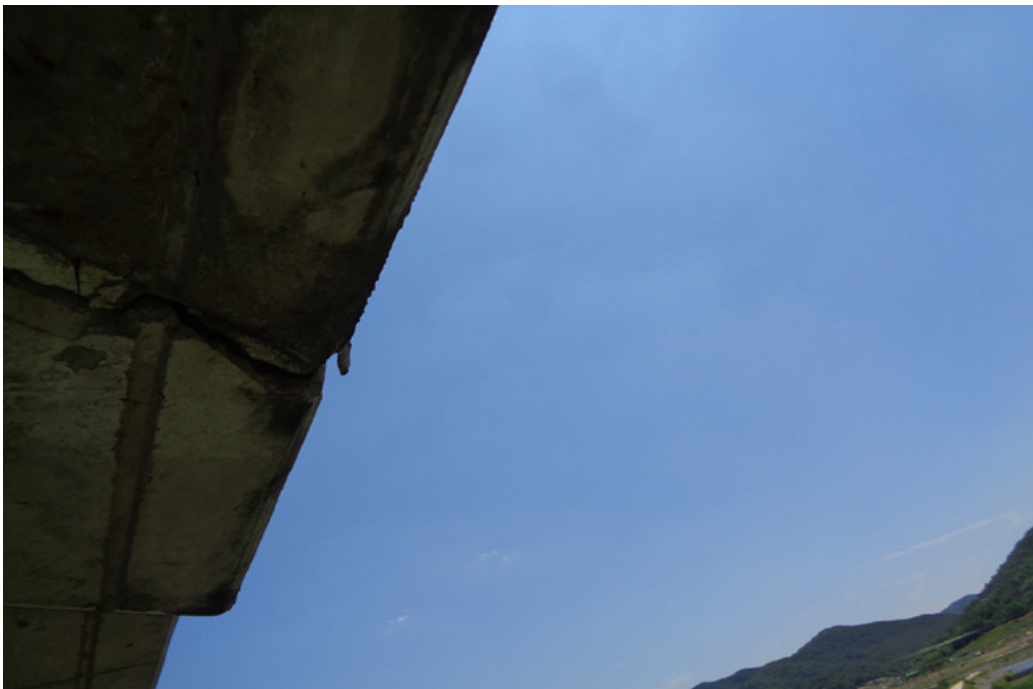
| 점검위치 | - | 신계교(S3) | 사진번호 | #10 |

| No. | 위치 | | 점검 내용 | 사진번호 |
|---|---|---|---|---|
| 12 | - | 신계교(S3) | 바닥판하면 박리 | #10 |

| 점검내용 | | 바닥판하면 박리 | | |

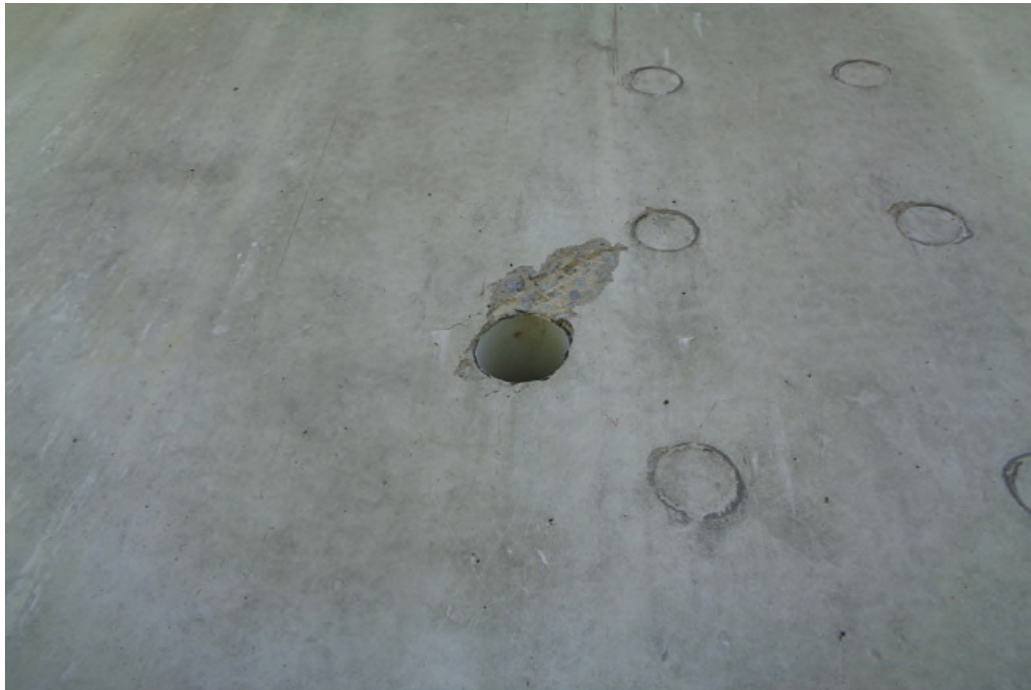
| 점검위치 | - | 신계교(S4) | 사진번호 | #11 |

| No. | 위치 | | 점검 내용 | 사진번호 |
|---|---|---|---|---|
| 13 | - | 신계교(S4) | 거더 인양홀 박락 | #11 |

| 점검내용 | | 거더 인양홀 박락 | | |

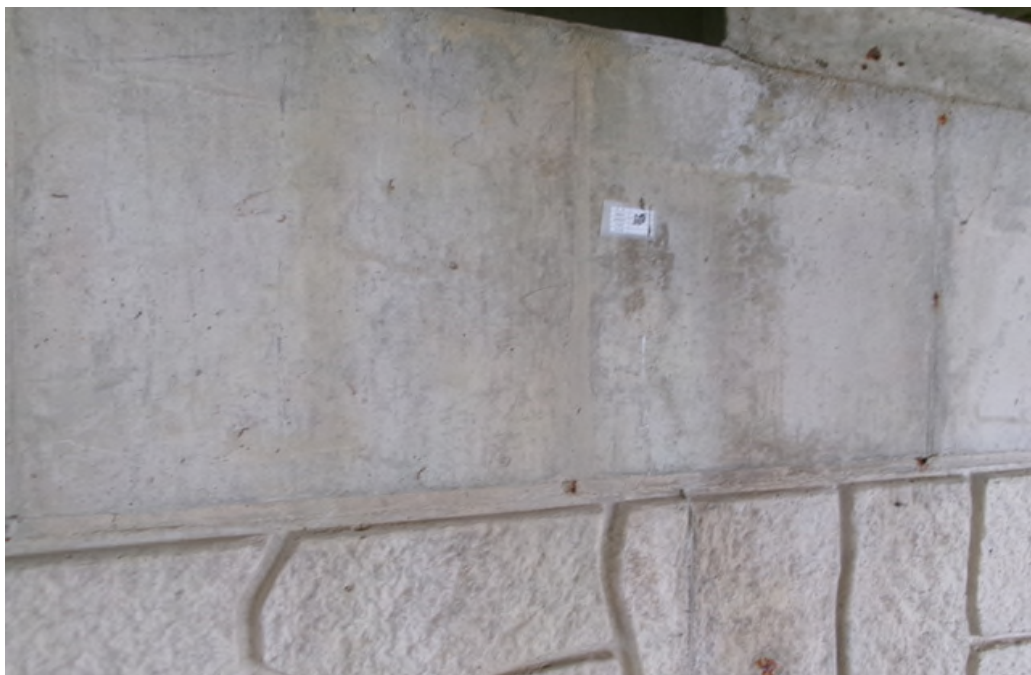
| 점검위치 | - | 신계교(A2) | 사진번호 | #12 |

| No. | 위치 | | 점검 내용 | 사진번호 |
|---|---|---|---|---|
| 14 | - | 신계교(A2) | 교대 균열(cw=0.3mm미만) | #12 |

| 점검내용 | | 교대 균열(cw=0.3mm미만) | | |

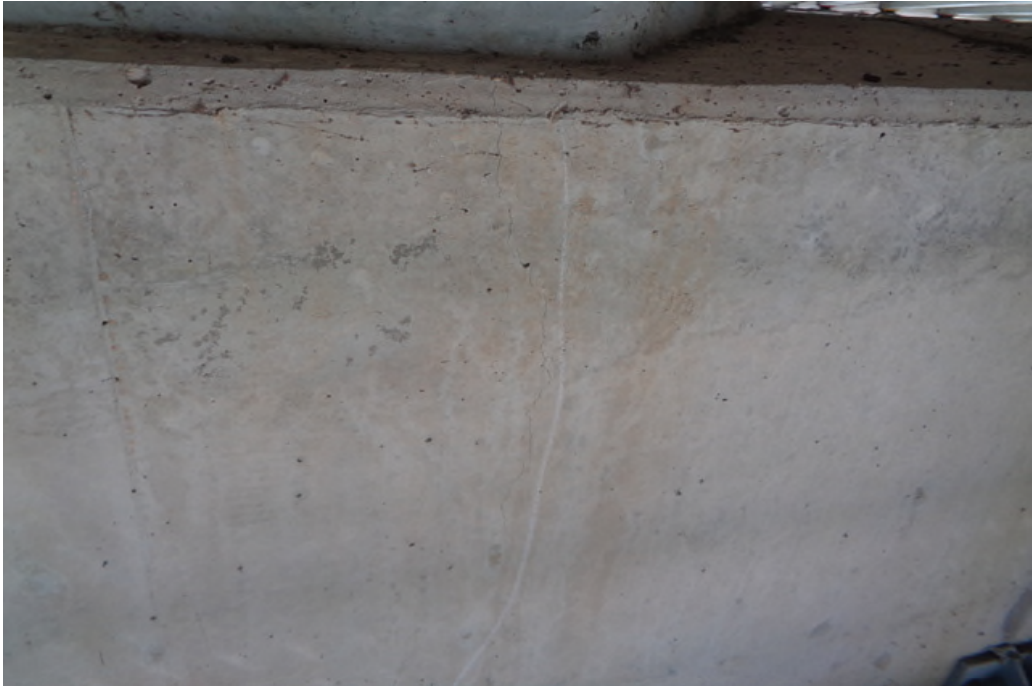
| 점검위치 | - | 신계교(P1~P4) | 사진번호 | #13 |

| No. | 위치 | | 점검 내용 | 사진번호 |
|---|---|---|---|---|
| 15 | - | 신계교(P1~P4) | 교각 균열(cw=0.3mm미만) | #13 |

| 점검내용 | | 교각 균열(cw=0.3mm미만) | | |

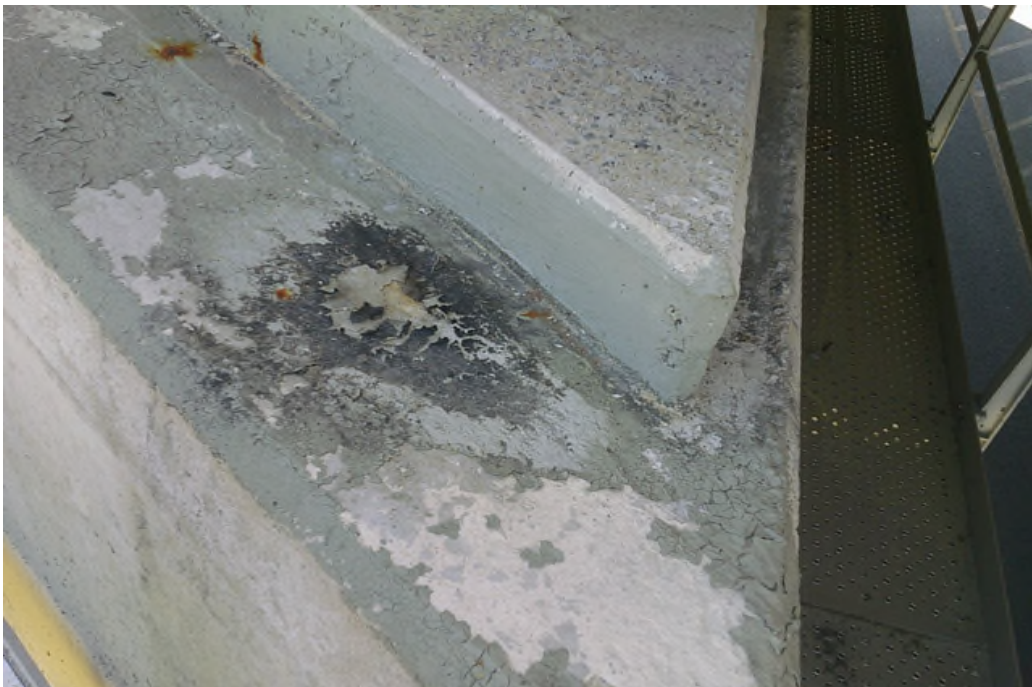
| 점검위치 | - | 신계교(P1) | 사진번호 | #14 |

| No. | 위치 | | 점검 내용 | 사진번호 |
|---|---|---|---|---|
| 16 | - | 신계교(P1) | 교각 박리 | #14 |

| 점검내용 | | 교각 박리 | | |

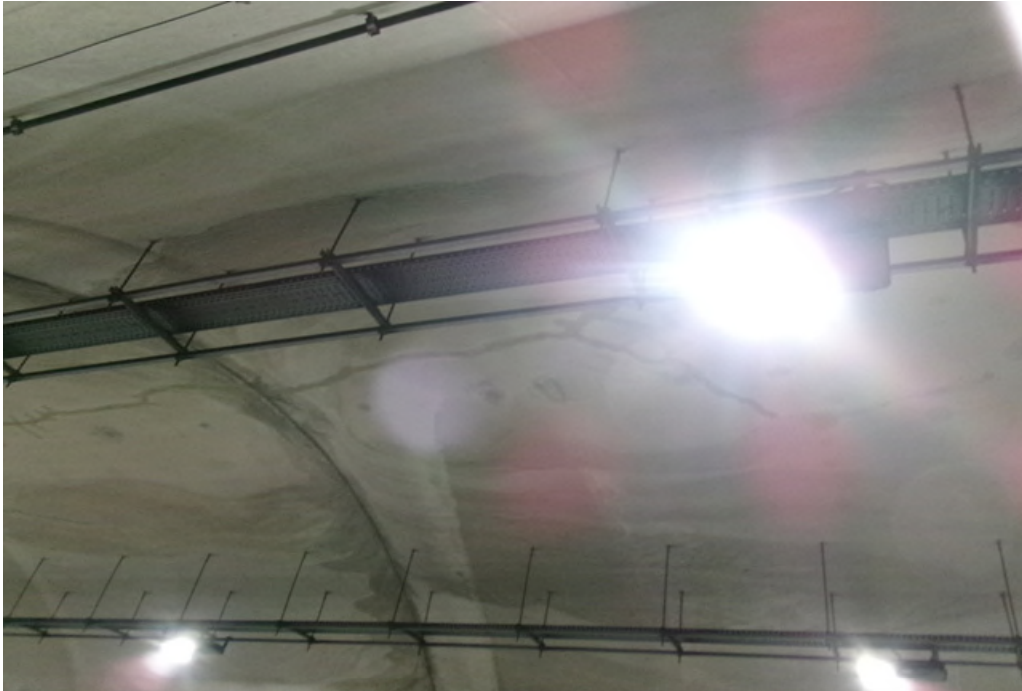
| 점검위치 | 상주 | 균위터널(S1~S112) | 사진번호 | #01 |

| No. | 위치 | | 점검 내용 | 사진번호 |
|---|---|---|---|---|
| 1 | 상주 | 군위터널(S1~S112) | 라이닝 콘크리트 균열(cw=0.3mm미만) | #01 |

| 점검내용 | | 라이닝 콘크리트 균열(cw=0.3mm미만) | | |

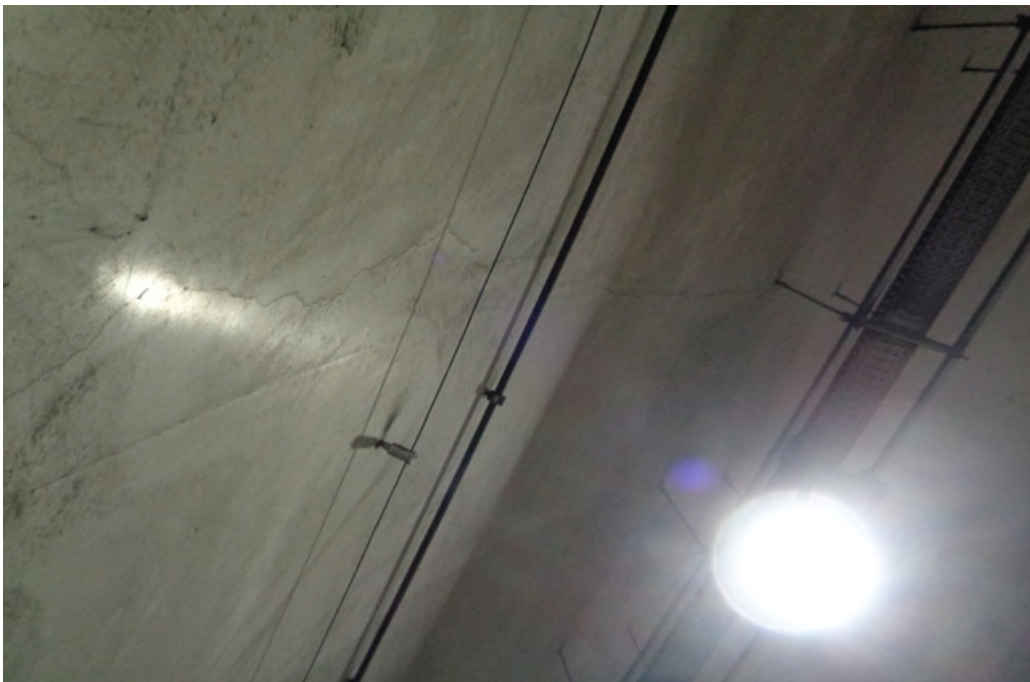
| 점검위치 | 상주 | 균위터널(S1~S112) | 사진번호 | #02 |

| No. | 위치 | | 점검 내용 | 사진번호 |
|---|---|---|---|---|
| 2 | 상주 | 군위터널(S1~S112) | 라이닝 콘크리트 균열(cw=0.3mm이상) | #02 |

| 점검내용 | | 라이닝 콘크리트 균열(cw=0.3mm이상) | | |

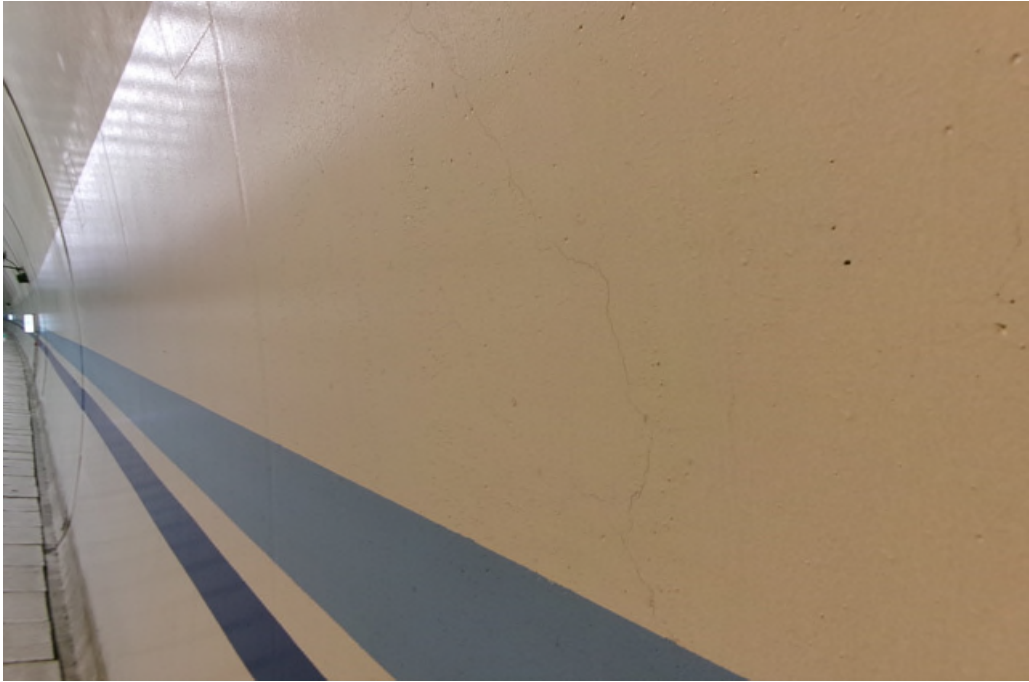
| 점검위치 | 상주 | 균위터널(S1~S112) | 사진번호 | #03 |

| No. | 위치 | | 점검 내용 | 사진번호 |
|---|---|---|---|---|
| 3 | 상주 | 군위터널(S1~S112) | 라이닝 콘크리트 망상균열 | #03 |

| 점검내용 | | 라이닝 콘크리트 망상균열 | | |

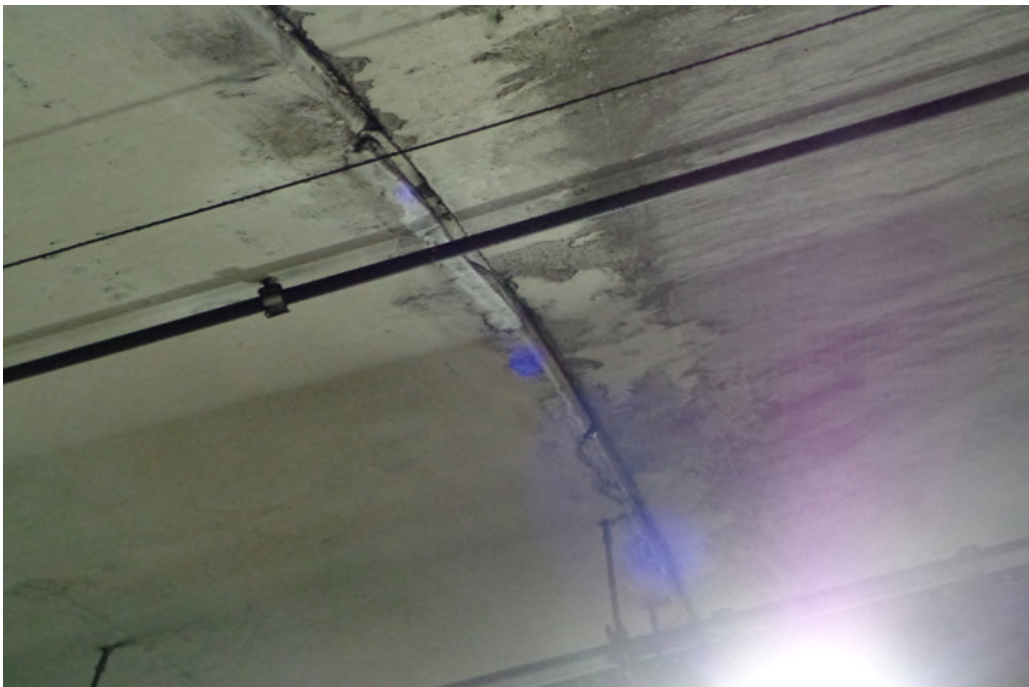
| 점검위치 | 상주 | 균위터널(S1~S112) | 사진번호 | #04 |

| No. | 위치 | | 점검 내용 | 사진번호 |
|---|---|---|---|---|
| 4 | 상주 | 군위터널(S1~S112) | 라이닝 콘크리트 조인트부 들뜸 | #04 |

| 점검내용 | | 라이닝 콘크리트 조인트부 들뜸 | | |

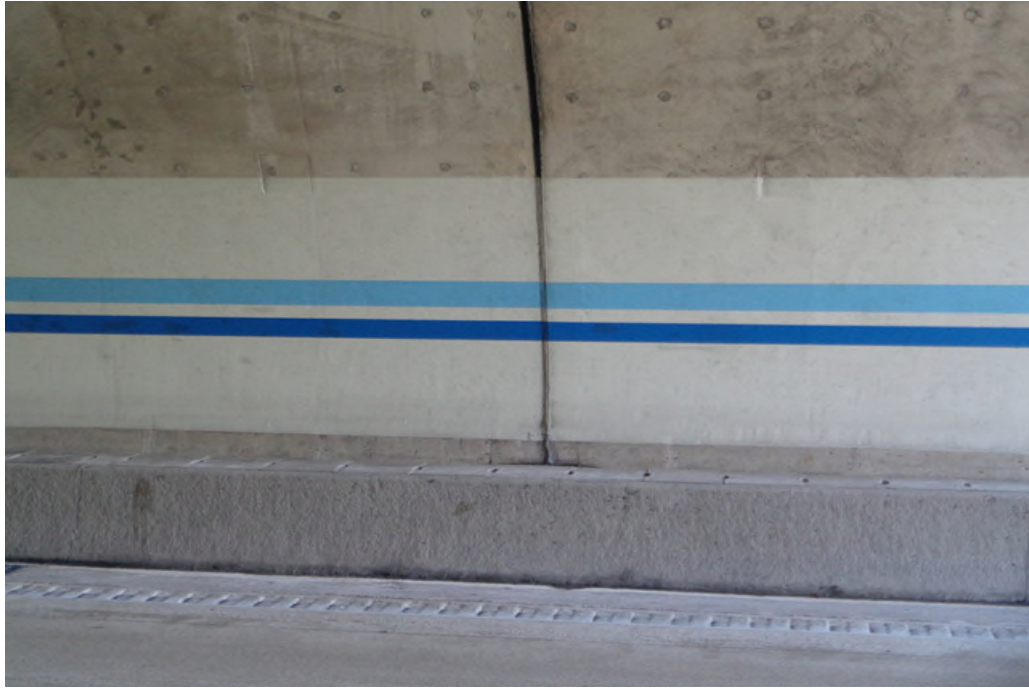
| 점검위치 | 상주    군위터널(S1~S112) | 사진번호 | #05 |

| No. | 위치 | | 점검 내용 | 사진번호 |
|---|---|---|---|---|
| 5 | 상주 | 군위터널(S1~S112) | 라이닝 콘크리트 백태, 누수흔적 | #05 |

| 점검내용 | 라이닝 콘크리트 백태, 누수흔적 | | |

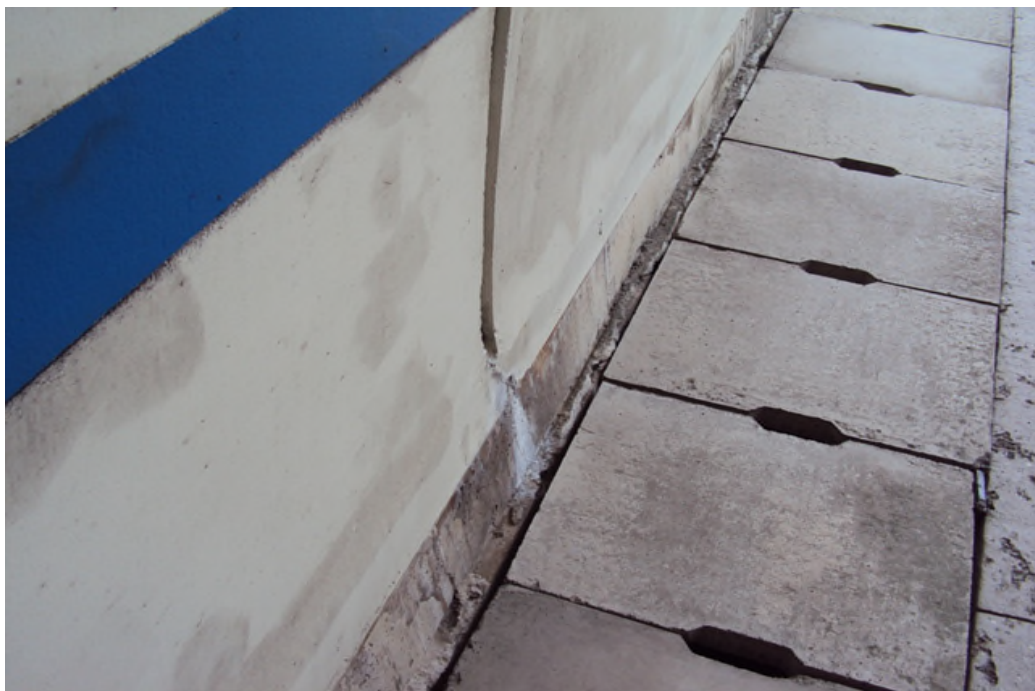
| 점검위치 | 영천    군위터널(S106) | 사진번호 | #06 |

| No. | 위치 | | 점검 내용 | 사진번호 |
|---|---|---|---|---|
| 6 | 영천 | 군위터널(S106) | 라이닝 콘크리트 백태, 누수흔적 | #06 |

| 점검내용 | 라이닝 콘크리트 백태, 누수흔적 | | |

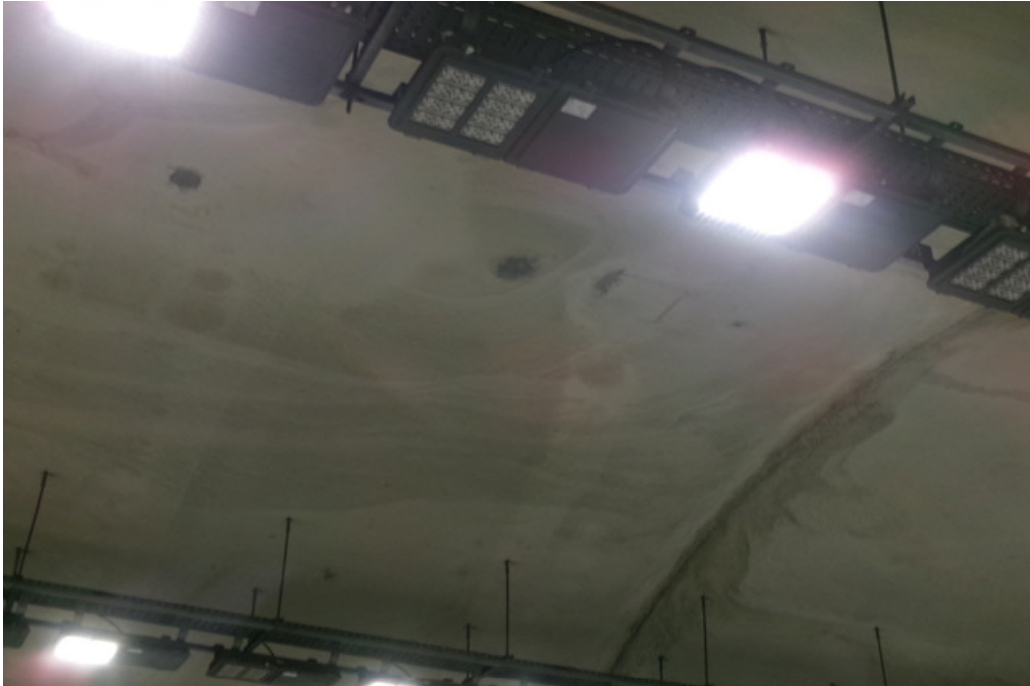
| 점검위치 | 영천 | 균위터널(S1~S109) | 사진번호 | #07 |

| No. | 위치 | | 점검 내용 | 사진번호 |
|---|---|---|---|---|
| 7 | 영천 | 군위터널(S1~S109) | 라이닝 콘크리트 균열(cw=0.3mm미만) | #07 |

| 점검내용 | | 라이닝 콘크리트 균열(cw=0.3mm미만) | | |

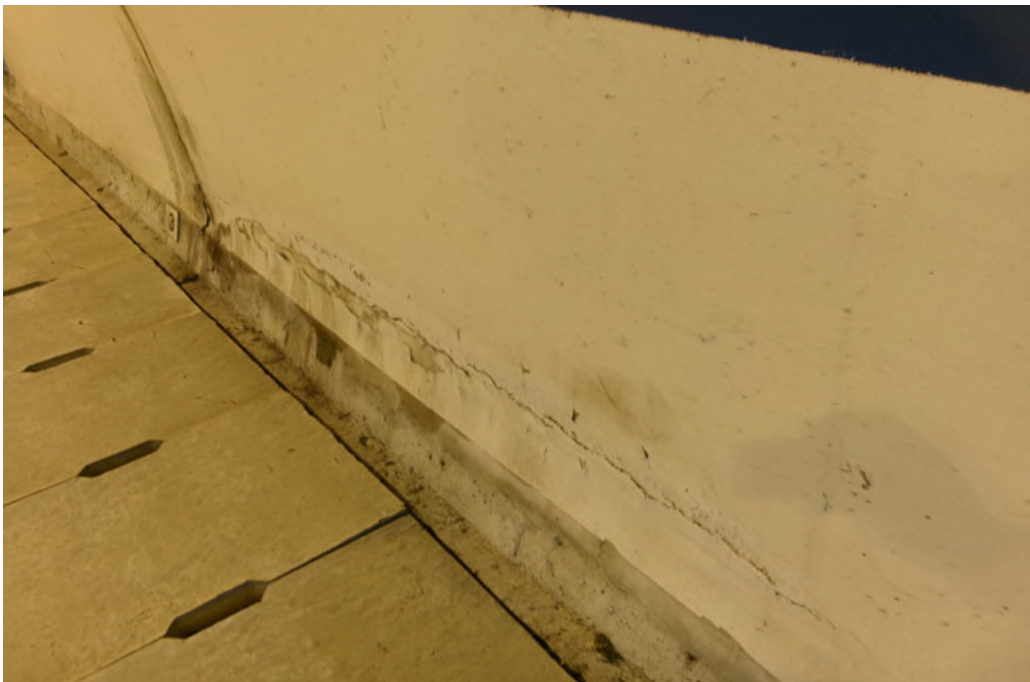
| 점검위치 | 영천 | 균위터널(S1~S109) | 사진번호 | #08 |

| No. | 위치 | | 점검 내용 | 사진번호 |
|---|---|---|---|---|
| 8 | 영천 | 군위터널(S1~S109) | 라이닝 콘크리트 균열(cw=0.3mm이상) | #08 |

| 점검내용 | | 라이닝 콘크리트 균열(cw=0.3mm이상) | | |

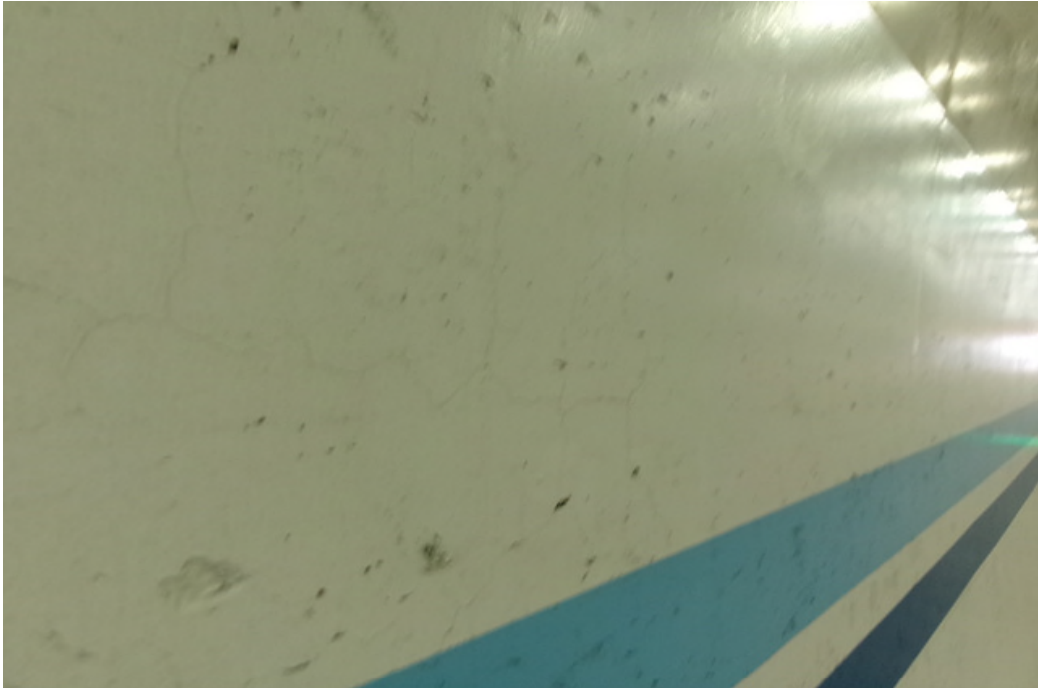
| 점검위치 | 영천 | 군위터널(S1~S109) | 사진번호 | #09 |

| No. | 위치 | | 점검 내용 | 사진번호 |
|---|---|---|---|---|
| 9 | 영천 | 군위터널(S1~S109) | 라이닝 콘크리트 망상균열 | #09 |

| 점검내용 | | 라이닝 콘크리트 망상균열 | | |

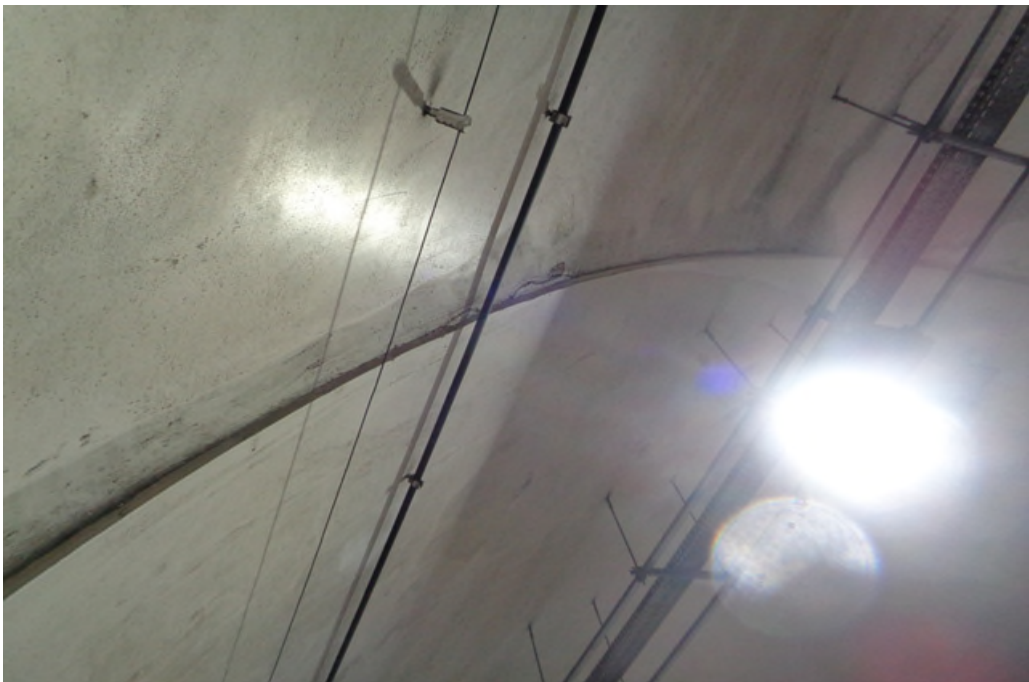
| 점검위치 | 영천 | 군위터널(S1~S109) | 사진번호 | #10 |

| No. | 위치 | | 점검 내용 | 사진번호 |
|---|---|---|---|---|
| 10 | 영천 | 군위터널(S1~S109) | 라이닝 콘크리트 조인트부 들뜸 | #10 |

| 점검내용 | | 라이닝 콘크리트 조인트부 들뜸 | | |
