## 도로교량 하자 목록(9공구)

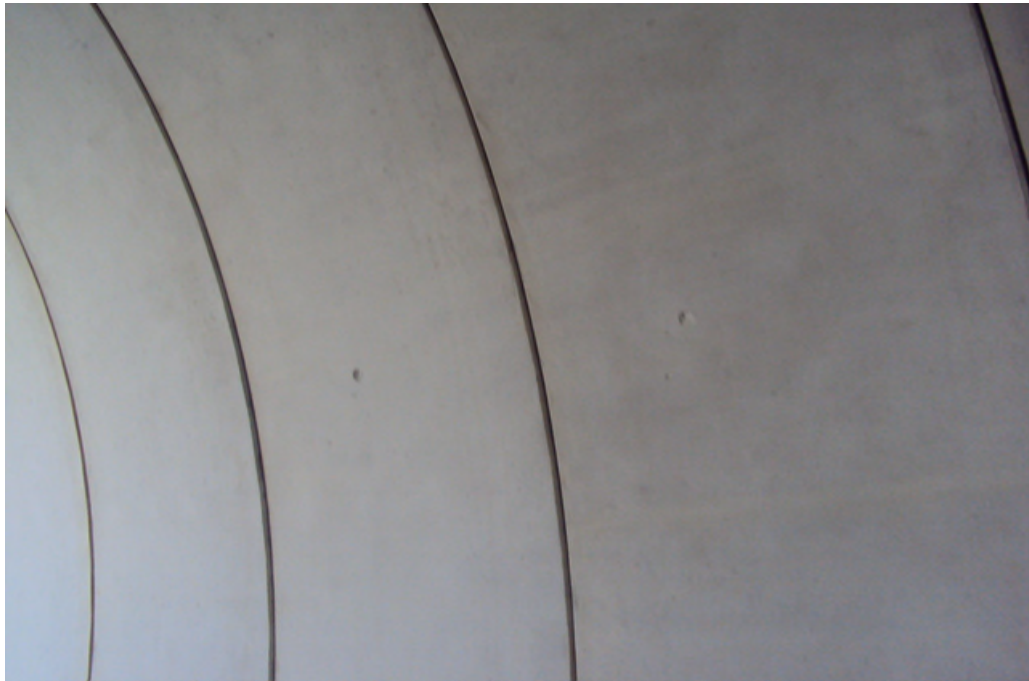
| 점검위치 | 상주 | 애병교(A2) | 사진번호 | #01 |

| No. | 위치 | | 점검 내용 | 사진번호 |
|---|---|---|---|---|
| 1 | 상주 | 애병교(A2) | STA 78.35k 교대 파손 | #01 |

| 점검내용 | | STA 78.35k 교대 파손 | | |

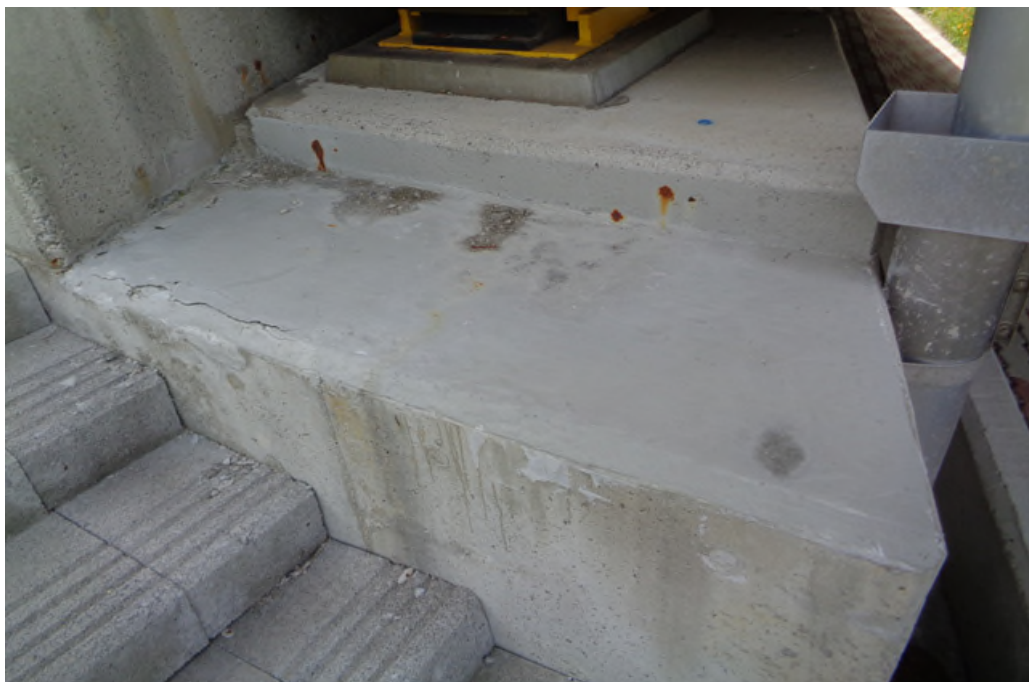
| 점검위치 | - | 동영천IC교(A1) | 사진번호 | #02 |

| No. | 위치 | | 점검 내용 | 사진번호 |
|---|---|---|---|---|
| 2 | - | 동영천IC교(A1) | 동영천IC연결로 교대 들뜸 보수 | #02 |

| 점검내용 | | 동영천IC연결로 교대 들뜸 보수 | | |

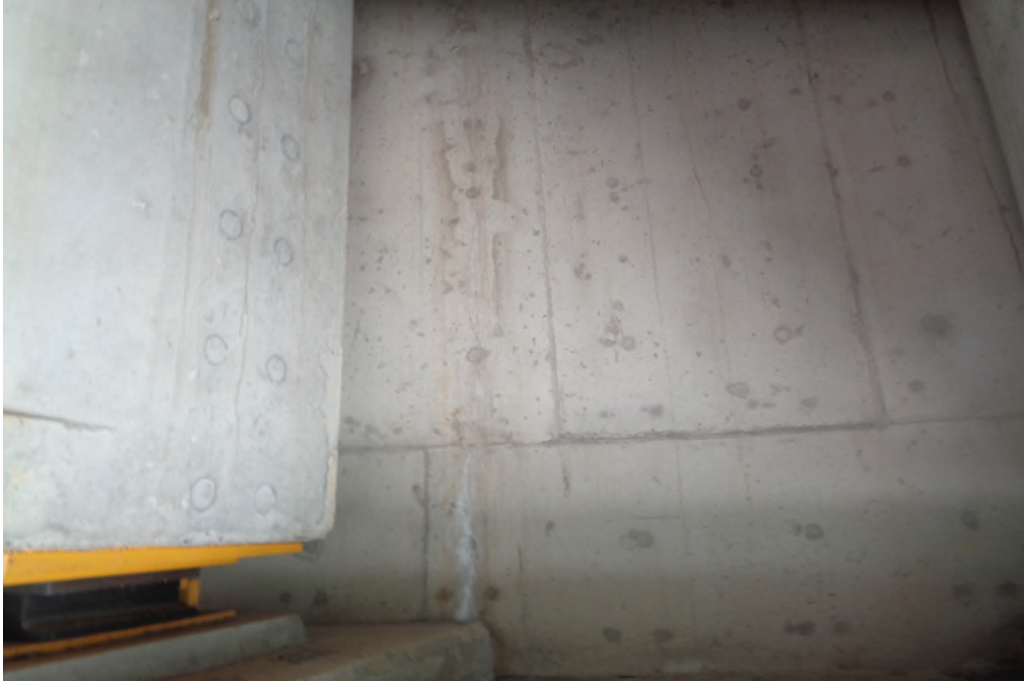
| 점검위치 | - | 동영천IC교(A1) | 사진번호 | #05 |

| No. | 위치 | | 점검 내용 | 사진번호 |
|---|---|---|---|---|
| 5 | - | 동영천IC교(A1) | 동영천IC연결로 교대 균열(cw=0.3mm미만) | #05 |

| 점검내용 | 동영천IC연결로 교대 균열(cw=0.3mm미만) | | | |

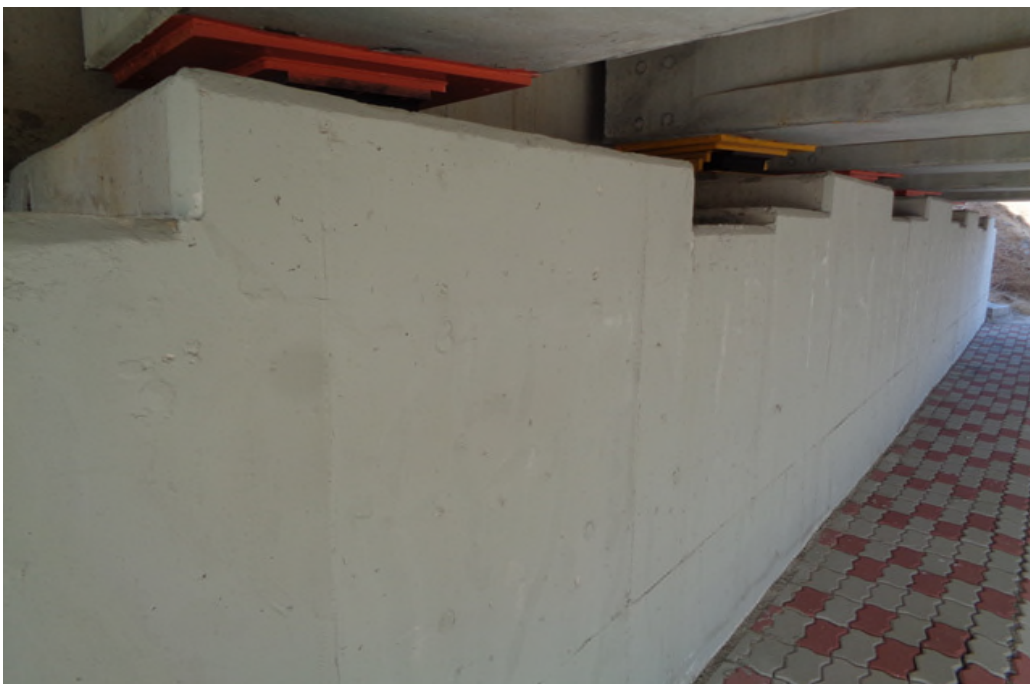
| 점검위치 | - | 동영천IC교(A2) | 사진번호 | #06 |

| No. | 위치 | | 점검 내용 | 사진번호 |
|---|---|---|---|---|
| 6 | - | 동영천IC교(A2) | 동영천IC연결로 교대 균열 보수 | #06 |

| 점검내용 | 동영천IC연결로 교대 균열 보수 | | | |

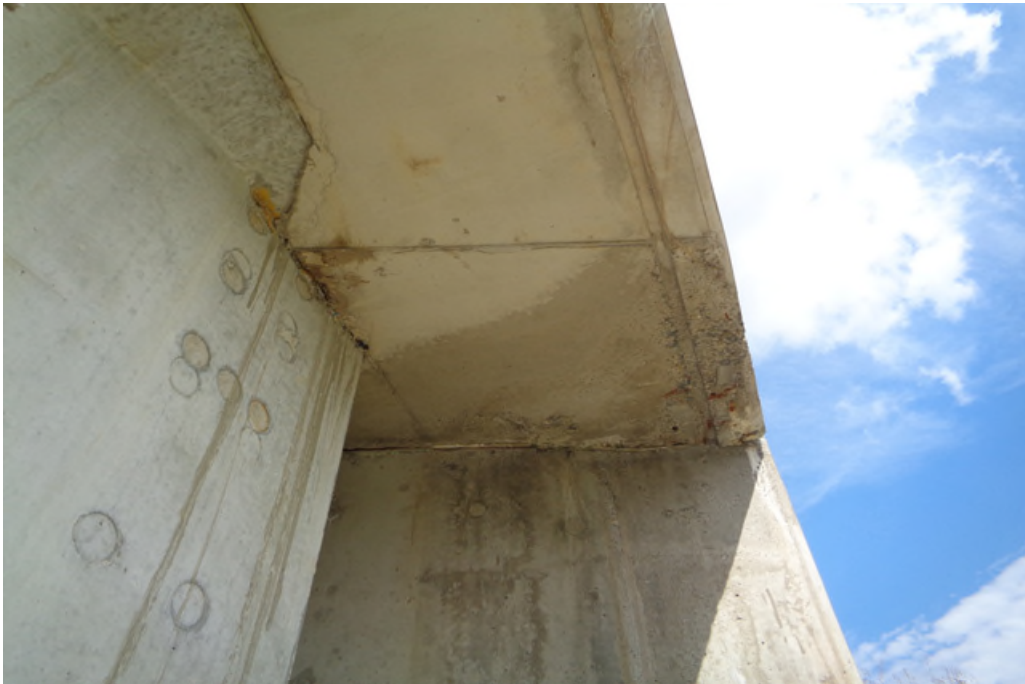
| 점검위치 | - | 동영천IC교(S1) | 사진번호 | #07 |

| No. | 위치 | | 점검 내용 | 사진번호 |
|---|---|---|---|---|
| 7 | - | 동영천IC교(S1) | 동영천IC연결로 바닥판하면 재료분리 | #07 |

| 점검내용 | | 동영천IC연결로 바닥판하면 재료분리 | | |

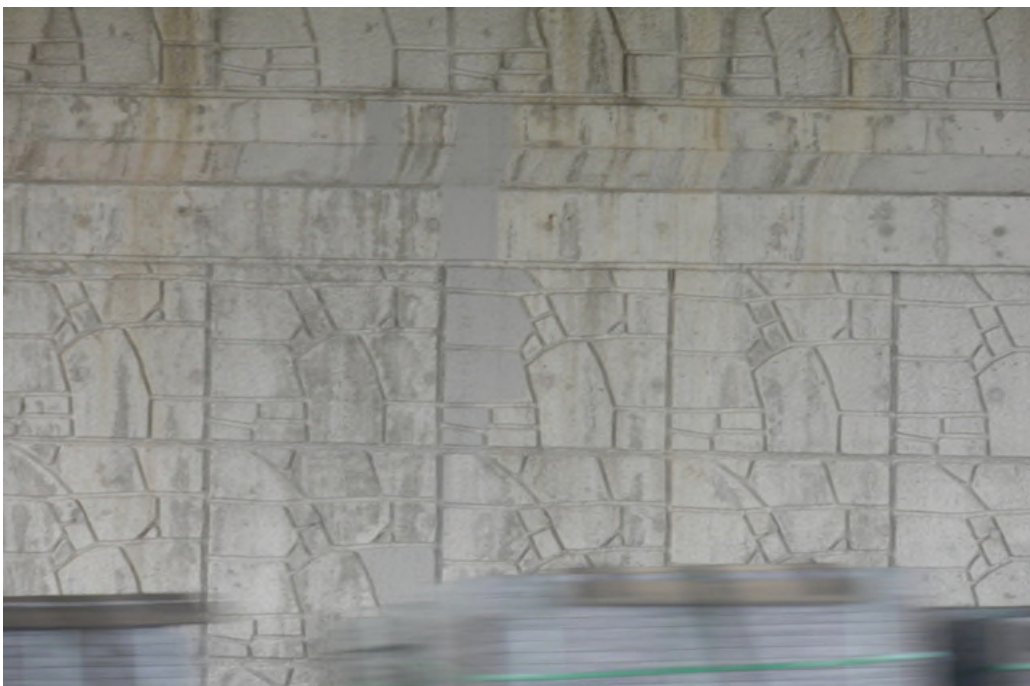
| 점검위치 | 상주,영천 | 언하1교(A1) | 사진번호 | #08 |

| No. | 위치 | | 점검 내용 | 사진번호 |
|---|---|---|---|---|
| 8 | 상주, 영천 | 언하1교(A1) | STA 84.010k 교대 균열 보수 | #08 |

| 점검내용 | | STA 84.010k 교대 균열 보수 | | |

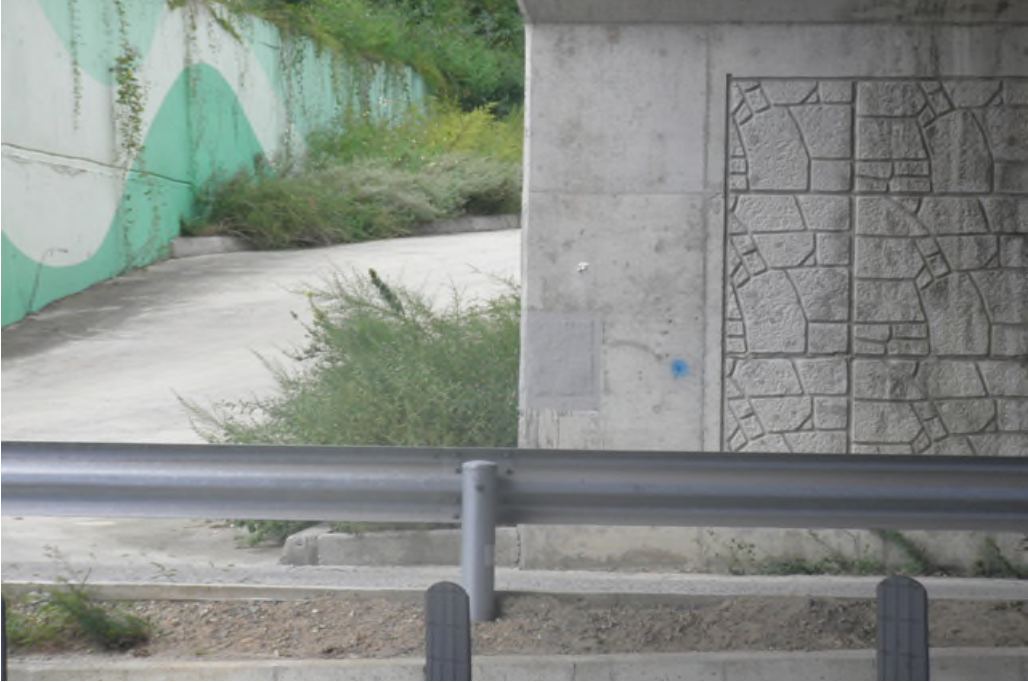
| 점검위치 | 영천 | 언하1교(A1) | 사진번호 | #09 |

| No. | 위치 | | 점검 내용 | 사진번호 |
|---|---|---|---|---|
| 9 | 영천 | 언하1교(A1) | STA 84.010k 교대 파손 보수 | #09 |

| 점검내용 | | STA 84.010k 교대 파손 보수 | | |
