## 도로교량 하자 목록(2공구)

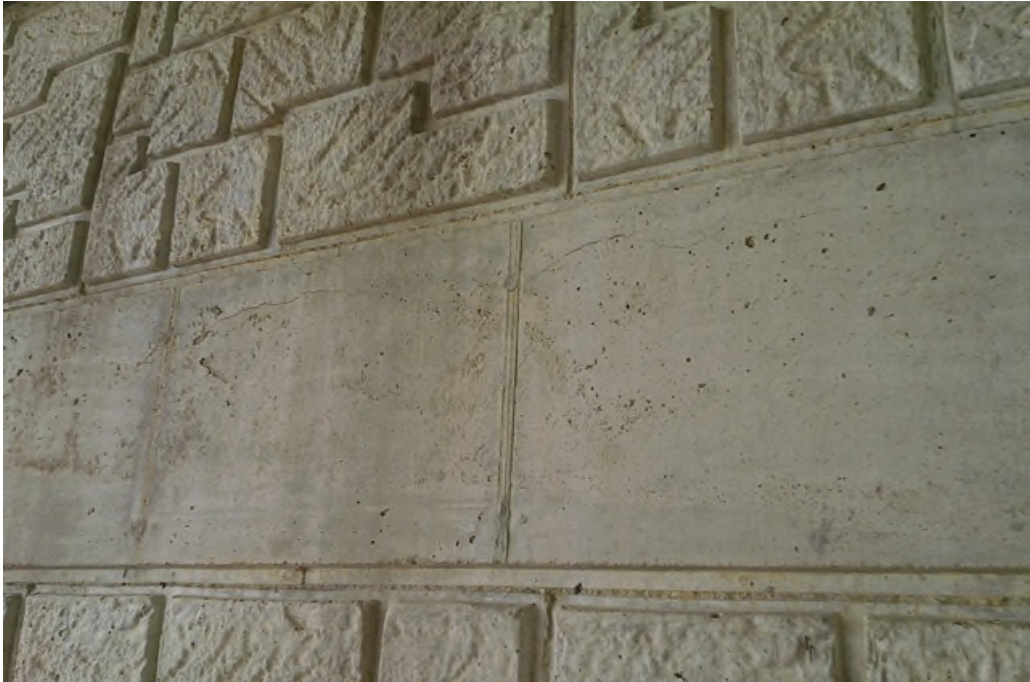
| 점검위치 | 상주 | 용내교(A2) | 사진번호 | #01 |

| No. | 위치 | | 점검 내용 | 사진번호 |
|---|---|---|---|---|
| 1 | 상주 | 용내교(A2) | STA 7.43k 교대 균열 | #01 |

| 점검내용 | | STA 7.43k 교대 균열 | | |

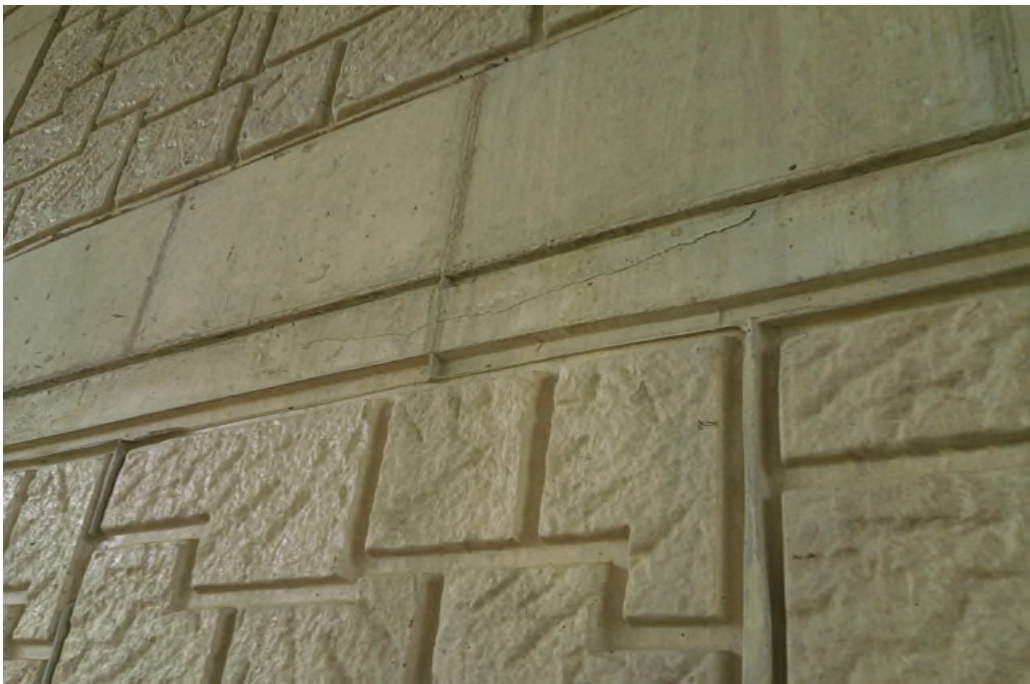
| 점검위치 | 영천 | 용내교(A1) | 사진번호 | #02 |

| No. | 위치 | | 점검 내용 | 사진번호 |
|---|---|---|---|---|
| 2 | 영천 | 용내교(A1) | STA 7.34k 교대 들뜸 | #02 |

| 점검내용 | | STA 7.34k 교대 들뜸 | | |

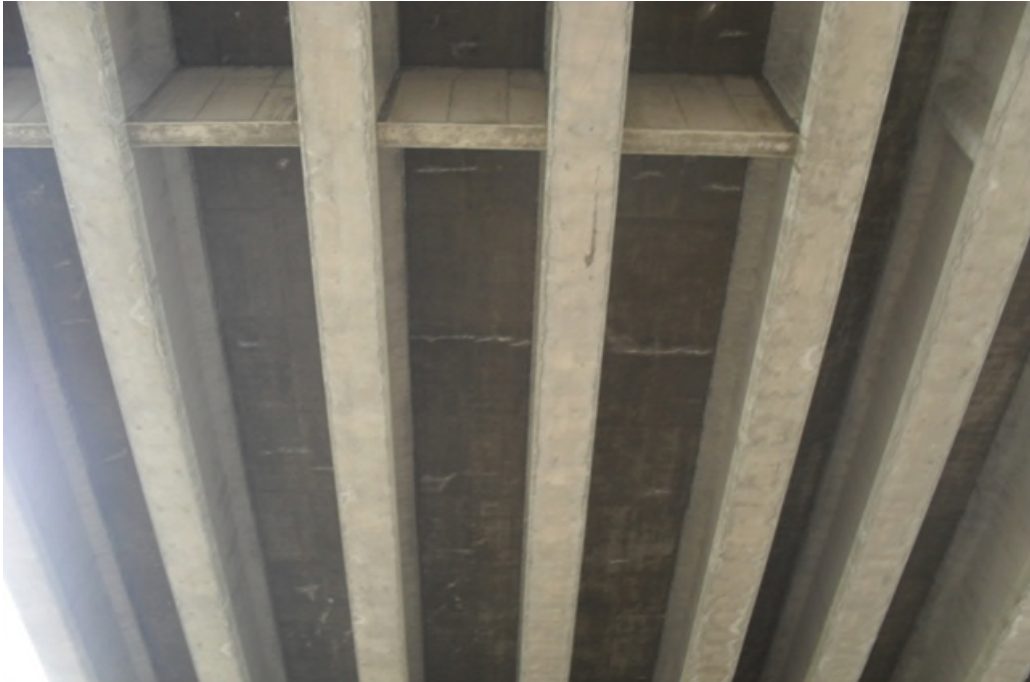
| 점검위치 | 상주 | 용산교(S1) | 사진번호 | #03 |

| No. | 위치 | | 점검 내용 | 사진번호 |
|---|---|---|---|---|
| 3 | 상주 | 용산교(S1) | STA 8.73k 바닥판 균열부 백태 | #03 |

| 점검내용 | | STA 8.73k 바닥판 균열부 백태 | | |

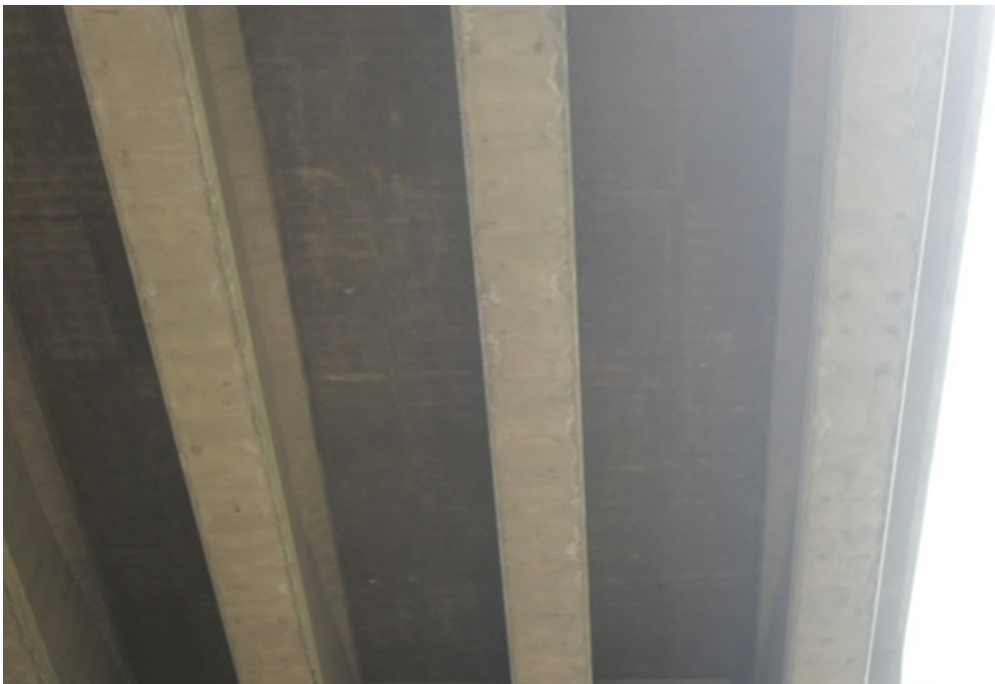
| 점검위치 | 영천 | 용산교(S1) | 사진번호 | #04 |

| No. | 위치 | | 점검 내용 | 사진번호 |
|---|---|---|---|---|
| 4 | 영천 | 용산교(S1) | STA 8.73k 바닥판 균열부 백태 | #04 |

| 점검내용 | | STA 8.73k 바닥판 균열부 백태 | | |

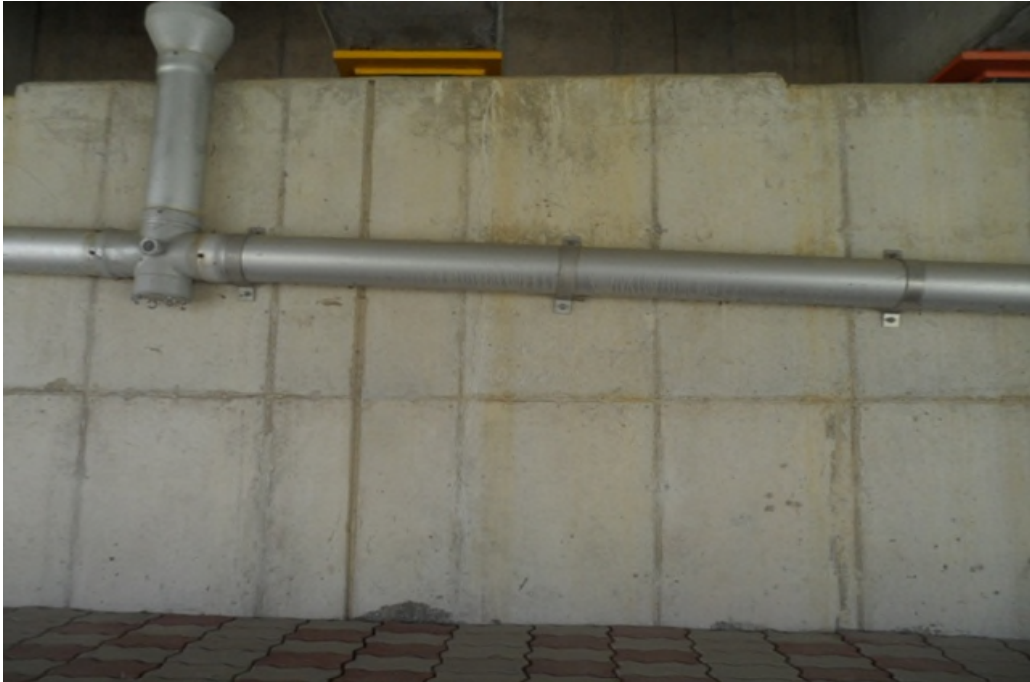
| 점검위치 | - | 도개IC R-A2교(A2) | 사진번호 | #09 |

| No. | 위치 | | 점검 내용 | 사진번호 |
|---|---|---|---|---|
| 9 | - | 도개IC R-A2교(A2) | 도개IC연결로 교대 균열 | #09 |

| 점검내용 | | 도개IC연결로 교대 균열 | | |

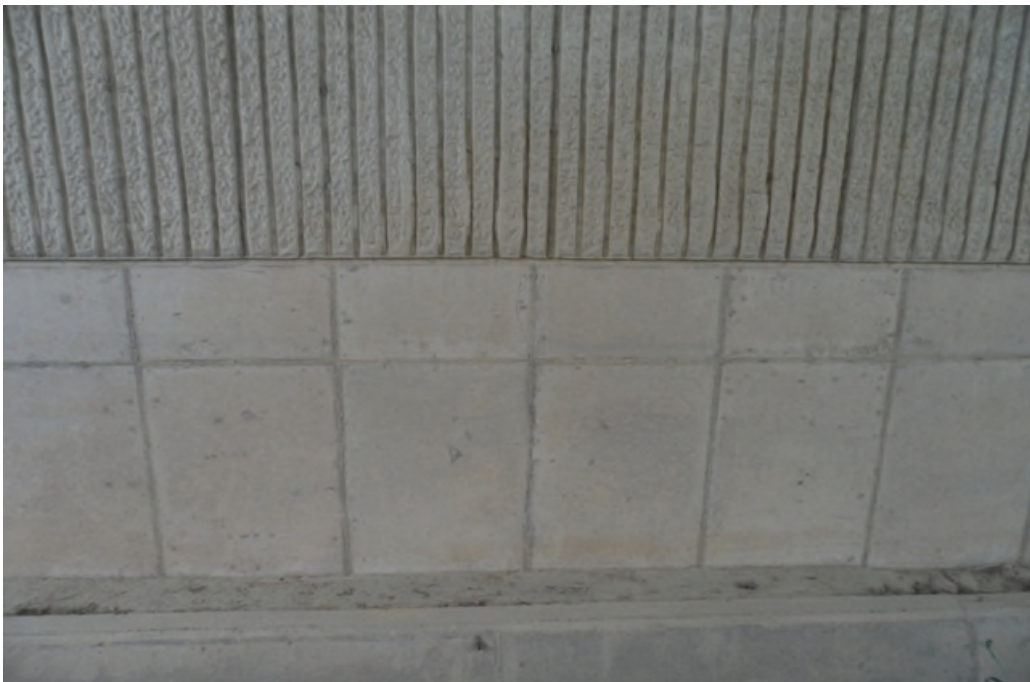
| 점검위치 | - | 도개IC R-A3교(A1) | 사진번호 | #10 |

| No. | 위치 | | 점검 내용 | 사진번호 |
|---|---|---|---|---|
| 10 | - | 도개IC R-A3교(A1) | 도개IC연결로 교대 균열 | #10 |

| 점검내용 | | 도개IC연결로 교대 균열 | | |

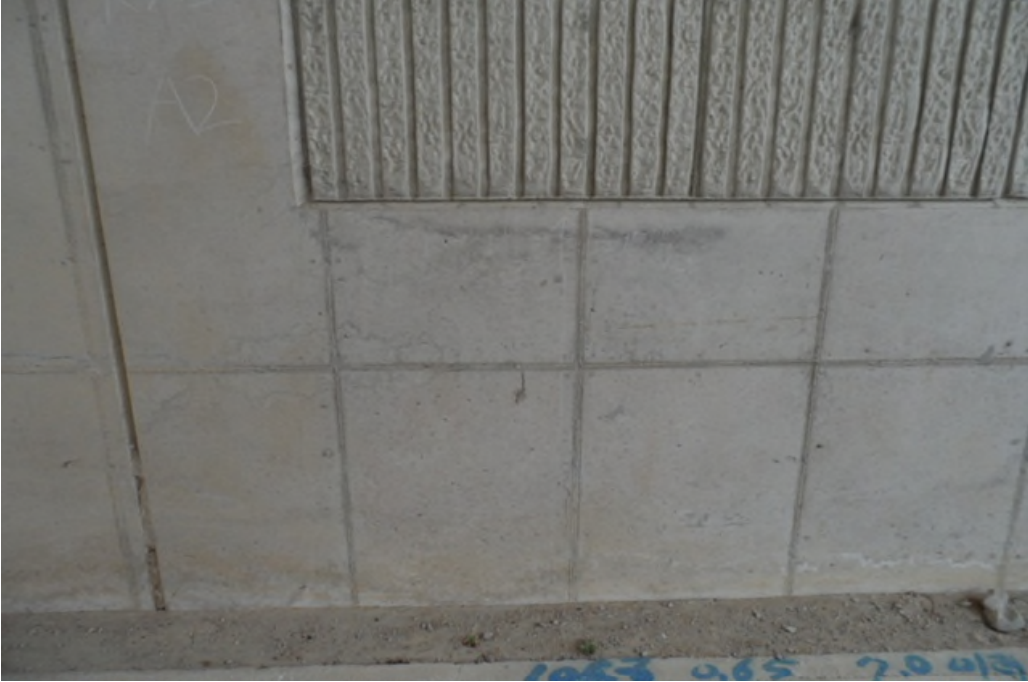
| 점검위치 | - 도개IC R-A3교(A2) | 사진번호 | #11 |

| No. | 위치 | | 점검 내용 | 사진번호 |
|---|---|---|---|---|
| 11 | - | 도개IC R-A3교(A2) | 도개IC연결로 교대 균열 | #11 |

| 점검내용 | 도개IC연결로 교대 균열 | | |

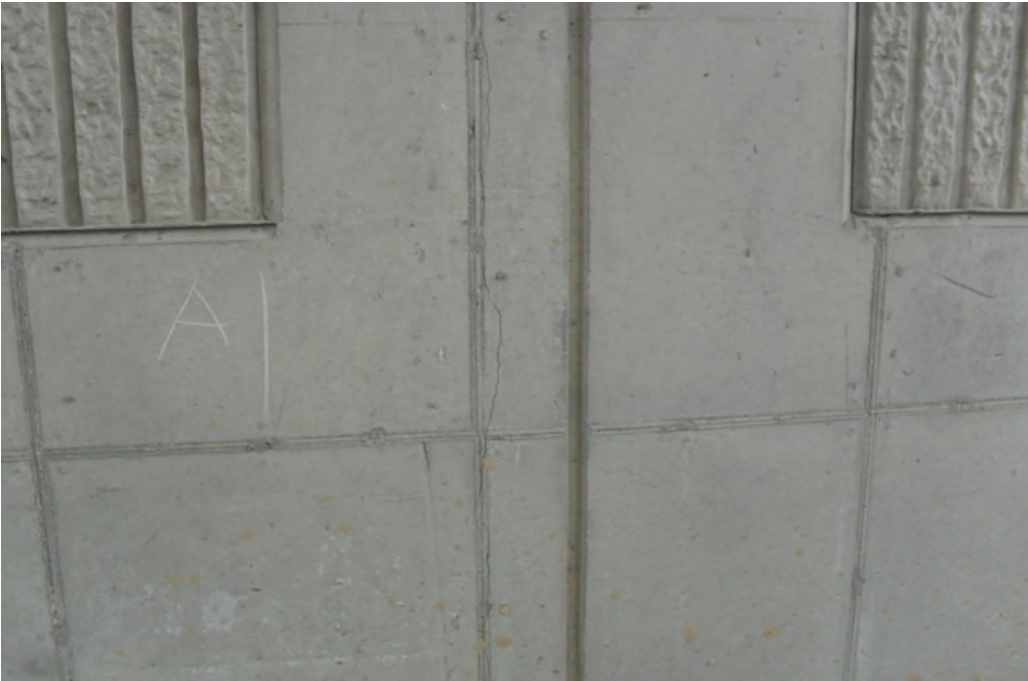
| 점검위치 | - 도개IC R-D교(A1) | 사진번호 | #12 |

| No. | 위치 | | 점검 내용 | 사진번호 |
|---|---|---|---|---|
| 12 | - | 도개IC R-D교(A1) | 도개IC연결로 교대 균열 | #12 |

| 점검내용 | 도개IC연결로 교대 균열 | | |

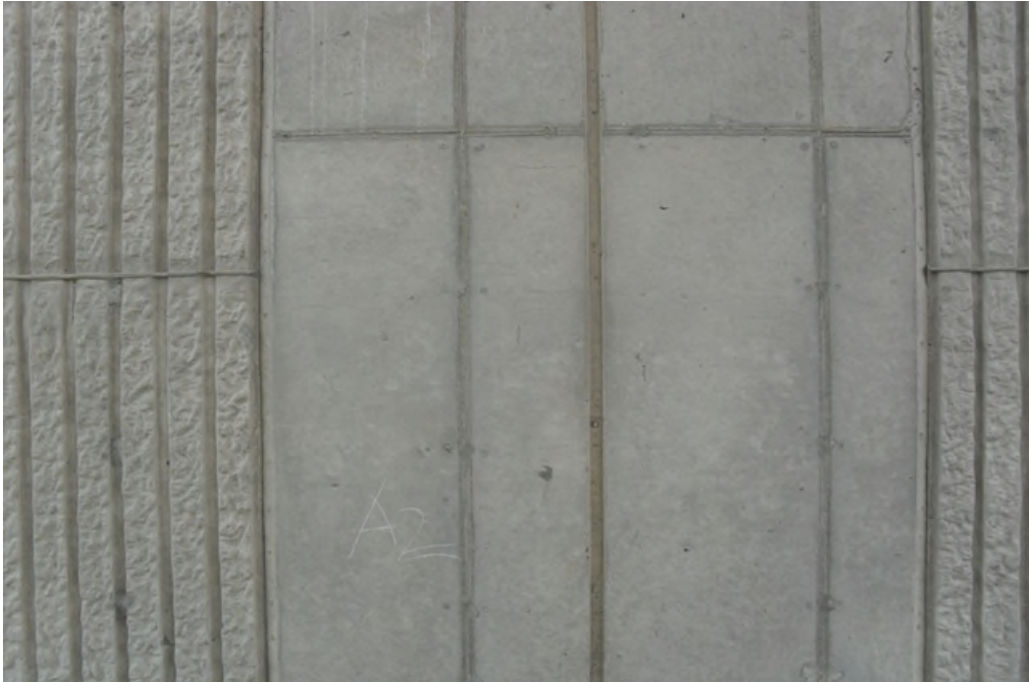
| 점검위치 | - | 도개IC R-D교(A2) | 사진번호 | #13 |

| No. | 위치 | | 점검 내용 | 사진번호 |
|---|---|---|---|---|
| 13 | - | 도개IC R-D교(A2) | 도개IC연결로 교대 균열 | #13 |

| 점검내용 | | 도개IC연결로 교대 균열 | | |

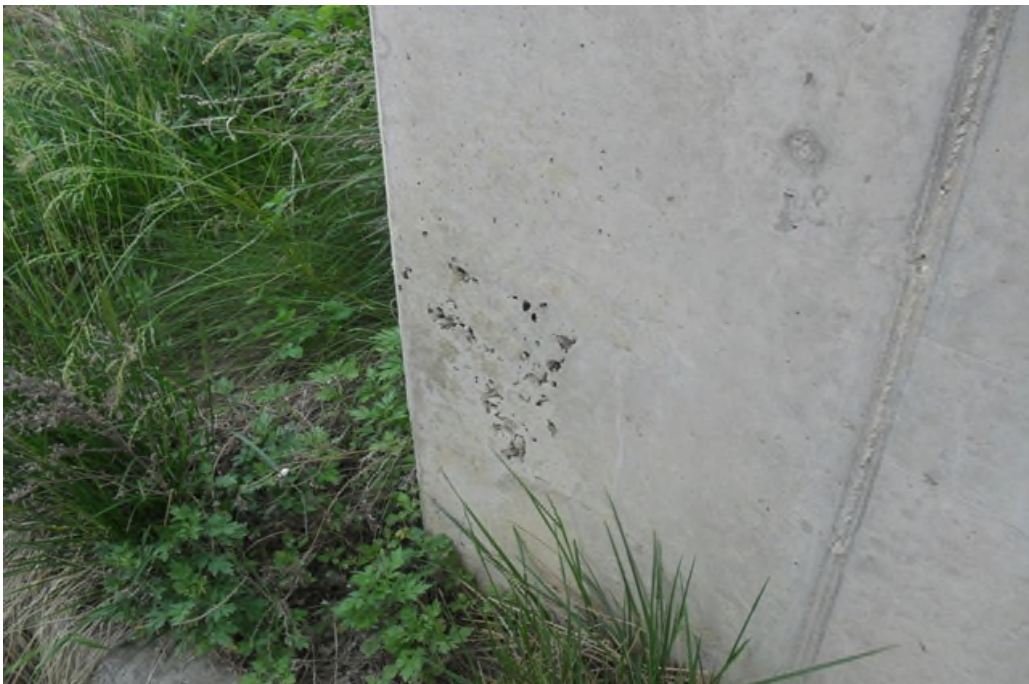
| 점검위치 | - | 도개IC R-D교(A2) | 사진번호 | #14 |

| No. | 위치 | | 점검 내용 | 사진번호 |
|---|---|---|---|---|
| 14 | - | 도개IC R-D교(A2) | 도개IC연결로 교대 재료분리 | #14 |

| 점검내용 | | 도개IC연결로 교대 재료분리 | | |

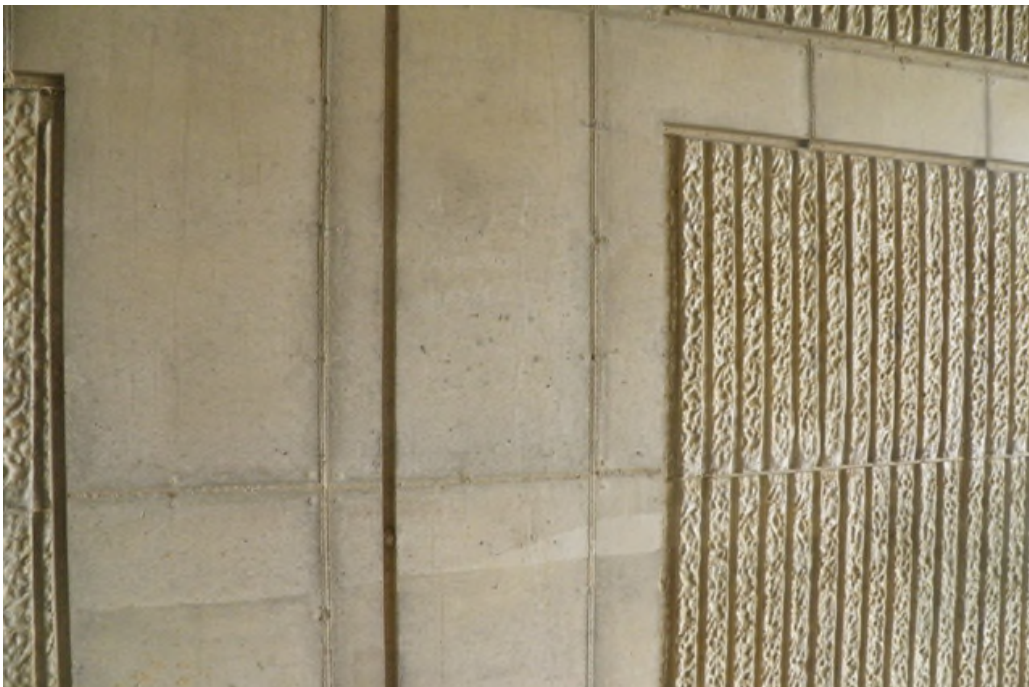
| 점검위치 | 상주 | 원당교(A1) | 사진번호 | #16 |

| No. | 위치 | | 점검 내용 | 사진번호 |
|---|---|---|---|---|
| 16 | 상주 | 원당교(A1) | STA 13.85k 교대 균열 | #16 |

| 점검내용 | | STA 13.85k 교대 균열 | | |
