## 도로교량 하자 목록(6공구)

## 사진대지

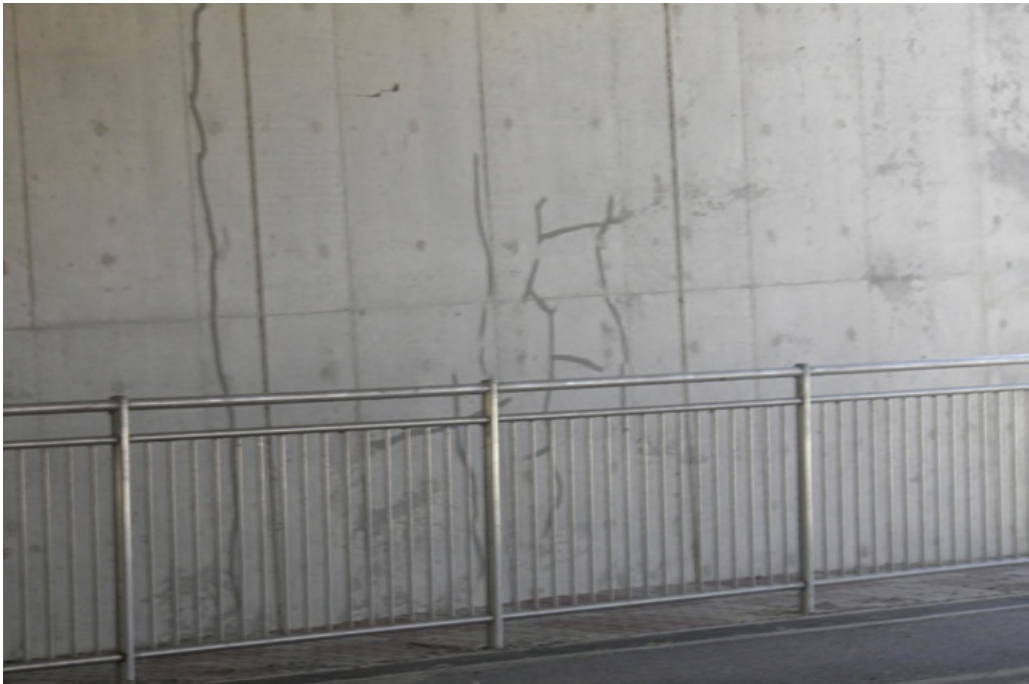
| 점검위치 | 상주 | 신화교(A1) | 사진번호 | #01 |

| No. | 위치 | | 점검 내용 | 사진번호 |
|---|---|---|---|---|
| 1 | 상주 | 신화교(A1) | STA 50.87k 교대 균열 보수 | #01 |

| 점검내용 | | STA 50.87k 교대 균열 보수 | | |

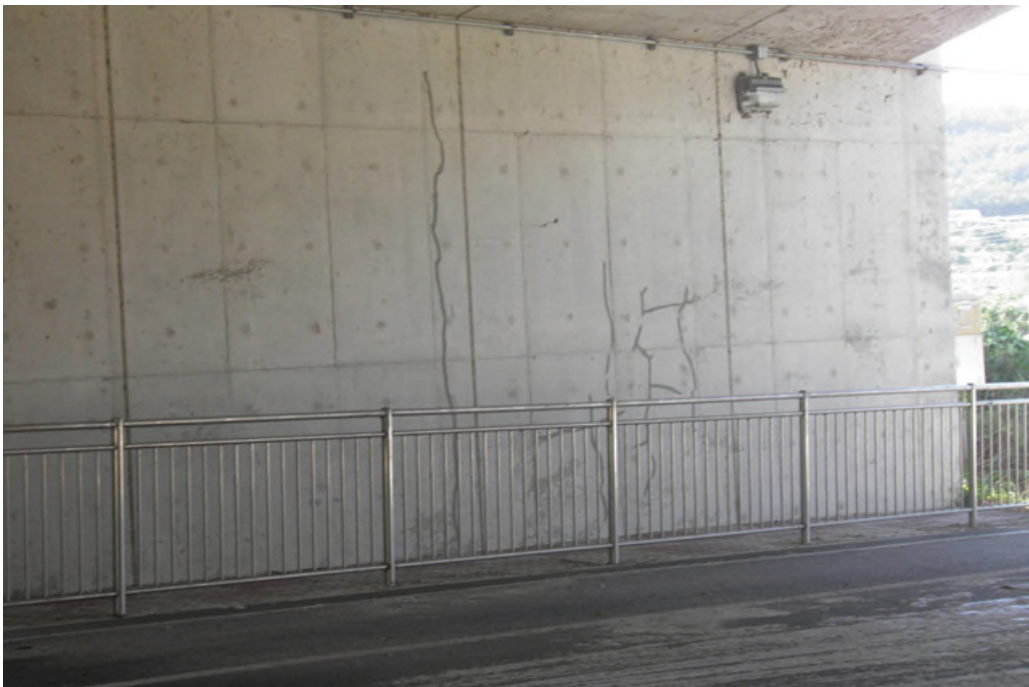
| 점검위치 | 상주 | 신화교(A1) | 사진번호 | #02 |

| No. | 위치 | | 점검 내용 | 사진번호 |
|---|---|---|---|---|
| 2 | 상주 | 신화교(A1) | STA 50.87k 교대 망상균열 보수 | #02 |

| 점검내용 | | STA 50.87k 교대 망상균열 보수 | | |

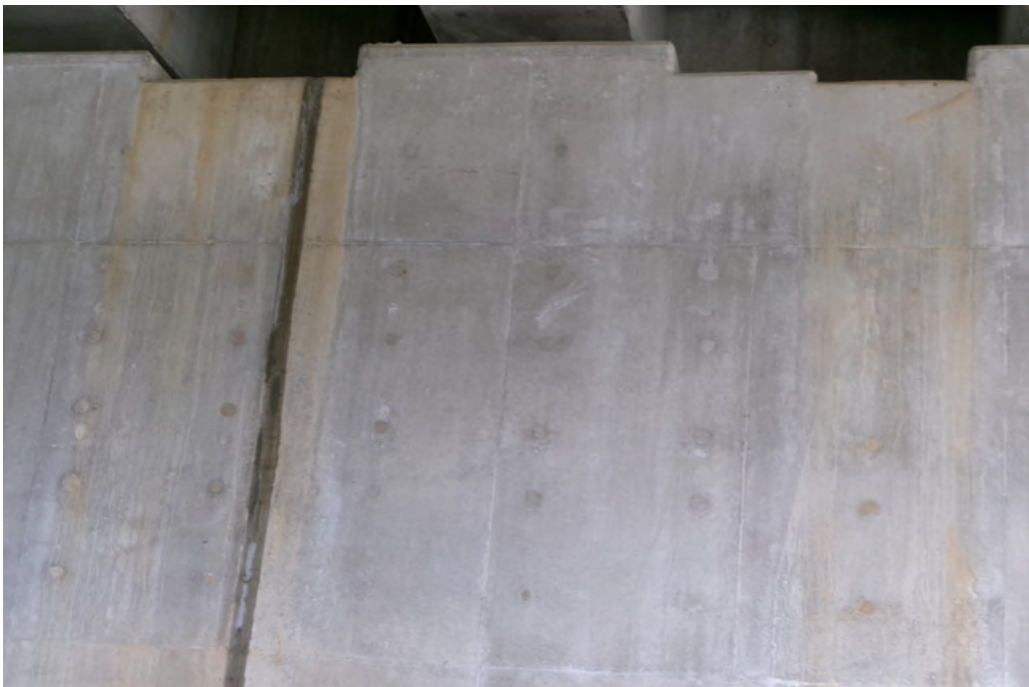
| 점검위치 | 영천 | 동군위IC교(A1) | 사진번호 | #04 |

| No. | 위치 | | 점검 내용 | 사진번호 |
|---|---|---|---|---|
| 4 | 영천 | 동군위IC교(A1) | STA 52.30k 교대 백태 | #04 |

| 점검내용 | | STA 52.30k 교대 백태 | | |

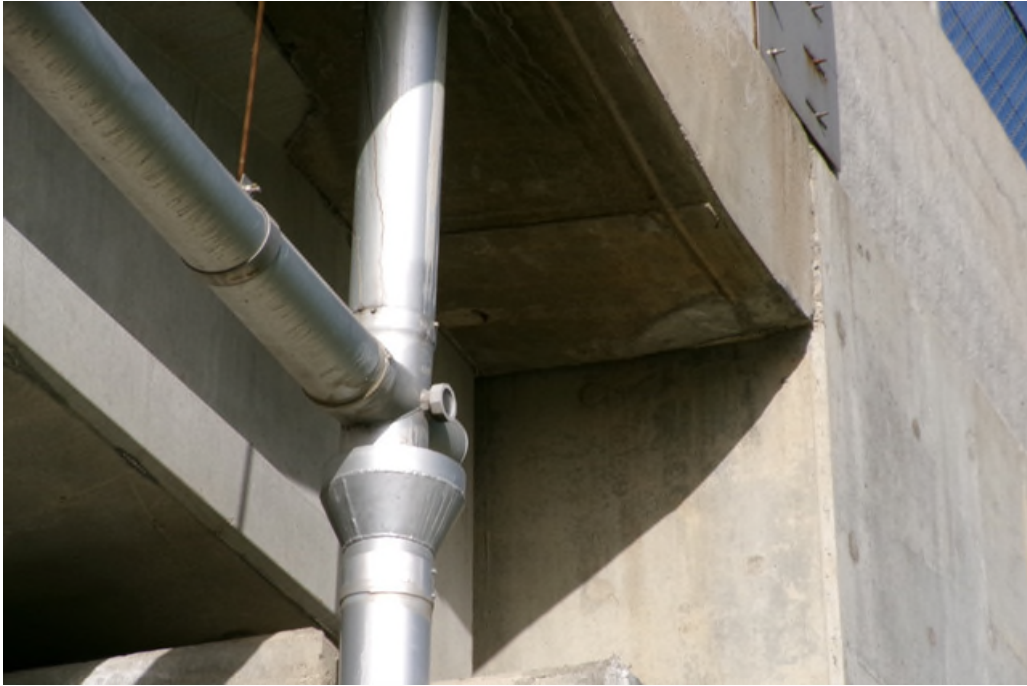
| 점검위치 | 상주 동군위IC교(S1) | 사진번호 | #05 |

| No. | 위치 | | 점검 내용 | 사진번호 |
|---|---|---|---|---|
| 5 | 상주 | 동군위IC교(S1) | STA 52.30k 바닥판하면 박락 보수 | #05 |

| 점검내용 | STA 52.30k 바닥판하면 박락 보수 | | |
