# 요약 보고서

서울문산고속도로 시설물 안전점검(정기,정밀안전점검) 용역

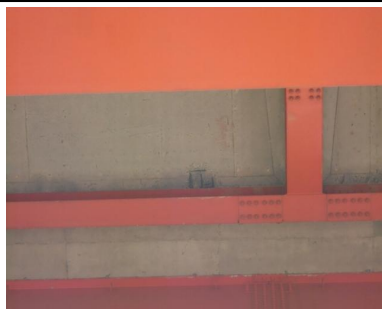
- 바닥판하면은 초기 건조수축에 의한 폭 0.2mm 미만의 균열 및 망상균열이 조사되었고, 시공시 다짐미흡 등에 의한 박리가 일부 조사되었다. 손상부는 초기 손상으로 추정되면 부재의 내구성 확보 차원의 표면처리, 단면보수 등의 보수가 필요할 것으로 사료된다. 또한 주기적인 점검을 통한 손상의 진전여부 확인, 신규 손상 발생여부 확인 등의 유지관리가 요구된다.

| ① 바닥판 박리 - 진전 여부확인 | ② 거더외부 도장박리 - 부식 등의 진전 여부확인 | |

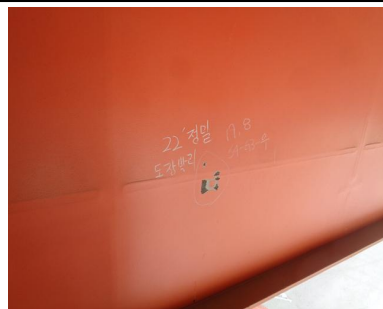
- 거더외부에 발생한 도장손상은 시공 초기 외부 충격에 의한 긁힘, 시공시 전처리 미흡에 의한 박리로 부재의 안전성에 문제가 없는 경미한 손상으로 확인되었다, 손상부는 강우시 부재의 부식 등의 진전을 유발 할 수 있으므로 재도장 등의 유지관리가 필요하다.
- 거더내부에 발생한 도장손상은 시공 초기 외부 충격에 의한 긁힘에 의한 박리로 부재의 안전성에 문제가 없는 경미한 손상으로 확인되었다, 손상부는 장기 공용시 부식 등의 진전을 유발 할 수 있으므로 재도장 등의 유지관리가 필요하다.

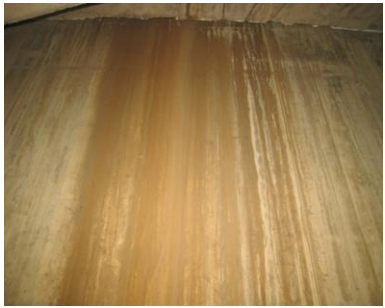
| ① 신축이음 하부 누수 - 보수 및 진전 여부확인 | ② 교량반침 플레이트 부식 - 보수 및 진전 여부확인 | ③ 방호벽 접속부 파손 - 보수 및 진전 여부확인 |

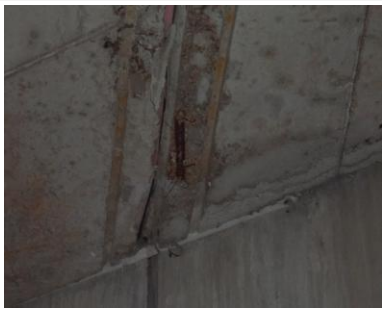
| ① 바닥판 하면 철근노출 - 진전 여부확인 | ② 교면포장 접속도로 파손 - 진전 여부확인 | ③ 신축이음 하부 누수 - 진전 여부확인 |

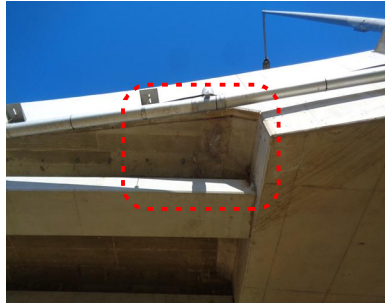
| ① 바닥판 하면 균열부백태, 파손 - 진전 여부확인 | | ② 교각 균열 - 진전 여부 확인 |

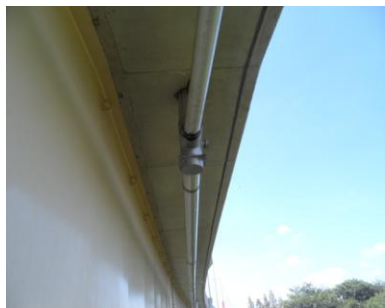
| ③ 배수시설 S1 배수관 누수 - 정비 및 진전 여부확인 | | ④ 신축이음 A1 수축여유량 부족 - 주기적인 계측 필요 |

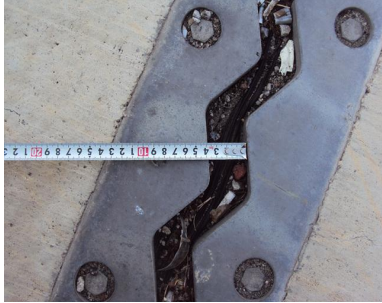
| <p>① 신축이음 A1 여유량 부족 - 주기적인 여유량 확인</p> | <p>② 교량받침 A2-SH2 받침물탈 파손 - 진전 여부확인</p> | <p>③ 하부구조 A2 표면열화 및 박리 - 진전 여부확인</p> |

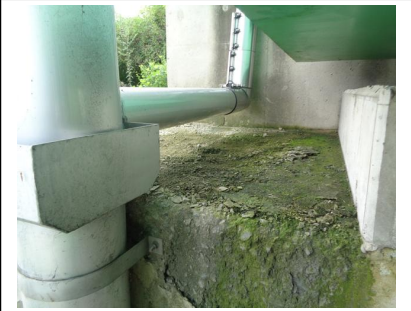
| ① 교대 A1 박리 - 진전 여부확인 | ② 방호벽 S1 파손 - 진전 여부확인 | ③ 방음벽 S1 파손 - 진전 여부확인 |

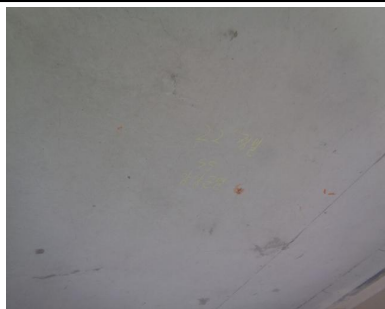
| ① 바닥판 하면 망상균열, 백태 등 - 진전 여부확인 | | ② 하부구조 법면 토사유실 - 진전 여부확인 |

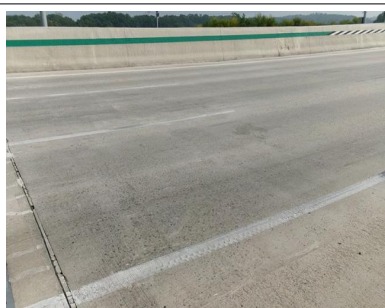
| ③ 교면포장 망상균열 - 진전 여부확인 | ④ 배수관 및 배수구 누수, 막힘, 파손 등 - 진전 여부확인 | |

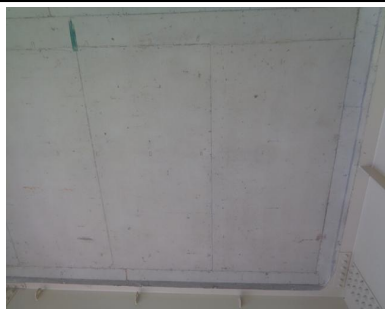
| ① 바닥판 하면 망상균열, 백태 등 - 진전 여부확인 | ② 하부구조 백태 - 진전 여부확인 | |

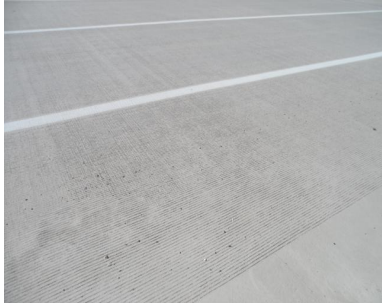
| ③ 교면포장 포장 망상균열 및 접속도로 파손 - 진전 여부확인 | | |

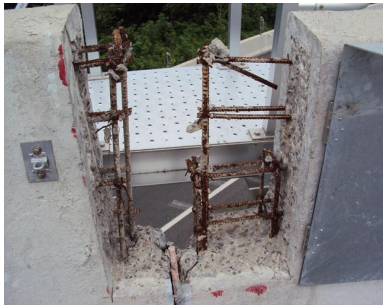
| ① 방호벽 및 점검로 철근미제거 등 - 진전 여부확인 | ② 교대 파손 등 - 진전 여부확인 | |

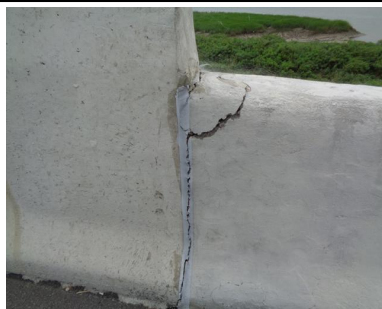
| ① 방호벽 파손 등 - 진전 여부확인 | ② 교대 파손, 철근노출 등 - 진전 여부 확인 | |
