# 2종사면 요약보고서

- 1 절토사면(STA.28+720~28+880(좌))
- 2 절토사면(STA.29+700~30+200(우))
- 3 절토사면(STA.31+100~31+600(좌))

# 1. 절토사면 (STA.28+720~28+880(좌))

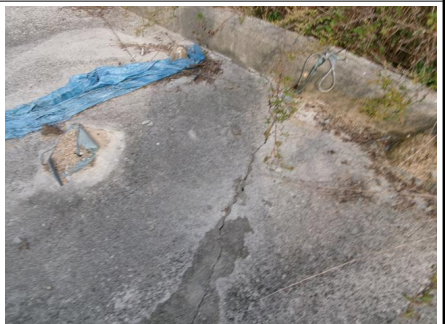
| 구 분 | 점검 결과 | 보수·보강 방안 |
|---|---|---|
| 배수시설 | 소단배수로 파손<br>토사퇴적 및 식생, 폐기물 적치<br>실란트 파손 | 단면보수<br>정비<br>실란트 충전 |

| 구 분 | 중점유지관리 사항 | 현황 사진 |
|---|---|---|
| 배수<br>시설 | <ul style="list-style-type: none"> <li>파손 구간</li> <li>→ 파손부를 통한 우수유입으로 하부 토사유실 등의 2차 손상의 우려가 있으므로 원활한 배수를 위하여 보수 필요.</li> </ul> | |

| 구분 | 손상내용 | 보수방안 | 손상<br>물량 | 보수<br>물량 | 단위 | 단가<br>(천원) | 개략공사비<br>(천원) | 우선<br>순위 |
|---|---|---|---|---|---|---|---|---|
| 배수시설 | 소단배수로 파손 | 단면보수 | 0.4 | 0.60 | m <sup>2</sup> | — | — | 하자 |

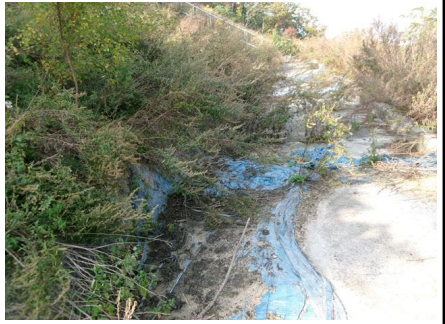
| 구 분 | 중점유지관리 사항 | 현황 사진 |
|---|---|---|
| | <ul style="list-style-type: none"> <li>토사퇴적 및 폐기물 적치 구간</li> <li>→ 강우시 원활한 배수를 위하여 손상부에 대한 정비가 필요하며, 주기적인 점검을 통한 손상 발생 방지를 위한 유지관리가 필요</li> </ul> | |

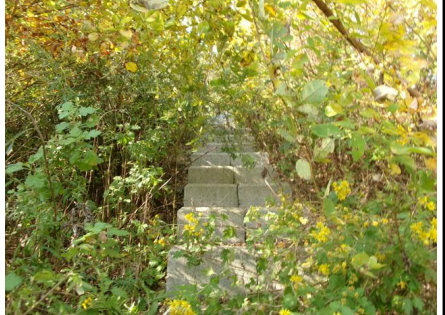
| 구 분 | 중점유지관리 사항 | 현황 사진 |
|---|---|---|
| 보호<br>시설 | <ul style="list-style-type: none"> <li>점검계단 식생</li> <li>→ 원활한 점검 및 유지관리를 위해 식생에 대한 정비가 필요</li> </ul> | |

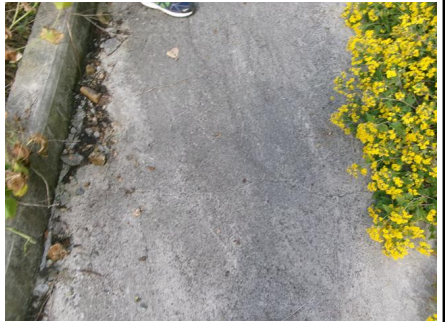
| 구 분 | 손상 내용 | 단위 | 물량 | 개소 | 보수방안 | 비고 |
|---|---|---|---|---|---|---|
| | 소단배수로 균열 | m | 15.00 | 6 | 주입보수 | |

| 구 분 | 중점유지관리 사항 | 현황 사진 |
|---|---|---|
| 배수<br>시설 | <ul style="list-style-type: none"> <li>배수로 균열 구간</li> <li>→ 균열부에 대한 보수가 필요하며, 보수후에도 재손상 발생에 대한 주기적인 점검을 실시하는 유지관리가 필요</li> </ul> | |

| 구분 | 손상내용 | 보수방안 | 손상<br>물량 | 보수<br>물량 | 단위 | 단가<br>(천원) | 개략공사비<br>(천원) | 우선<br>순위 |
|---|---|---|---|---|---|---|---|---|
| 배수시설 | 소단배수로 균열 | 주입보수 | 15.00 | 22.50 | m | － | － | 하자 |

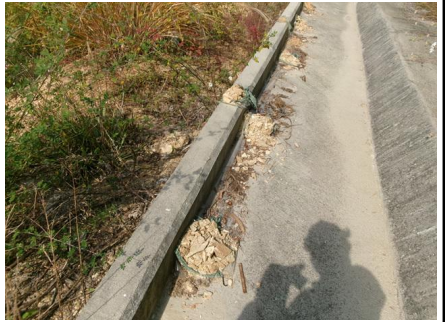
| 구 분 | 중점유지관리 사항 | 현황 사진 |
|---|---|---|
| | <ul style="list-style-type: none"> <li>토사퇴적 및 폐기물 적치 구간</li> <li>→ 강우시 원활한 배수를 위하여 손상부에 대한 정비가 필요하며, 주기적인 점검을 통한 손상 발생 방지를 위한 유지관리가 필요</li> </ul> | |

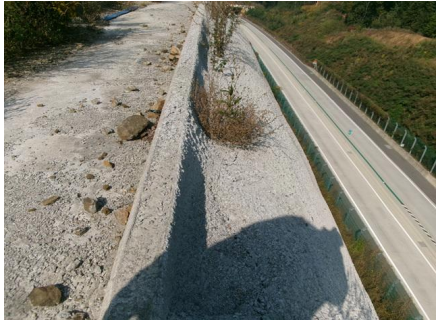
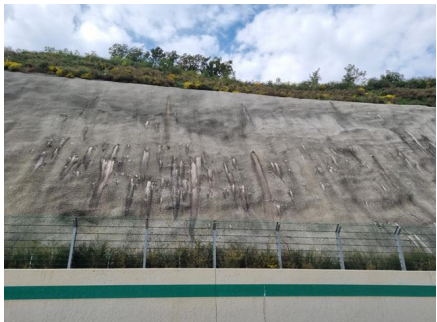
| 구 분 | 손상 내용 | 단위 | 물량 | 개소 | 보수방안 | 비고 |
|---|---|---|---|---|---|---|
| 부대시설 | 숏크리트 균열 | m | 135.00 | 1 | 주입보수 | |
| | 숏크리트 백태 | m <sup>2</sup> | 200.08 | 3 | 표면처리 | |

| 구 분 | 중점유지관리 사항 | 현황 사진 |
|---|---|---|
| 부대<br>시설 | <ul style="list-style-type: none"> <li>• 숯크리트 균열, 백태 구간</li> </ul> <p>→ 균열, 백태에 대한 보수가 필요하며, 보수후에도 재손상 발생에 대한 주기적인 점검을 실시하는 유지관리가 필요</p> | |

| 구분 | 손상내용 | 보수방안 | 손상<br>물량 | 보수<br>물량 | 단위 | 단가<br>(천원) | 개략공사비<br>(천원) | 우선<br>순위 |
|---|---|---|---|---|---|---|---|---|
| 부대시설 | -shot크리트 균열 | 주입보수 | 135.00 | 202.50 | m | — | — | 하자 |
| | -shot크리트 백태 | 표면처리 | 200.08 | 300.12 | m² | — | — | 하자 |

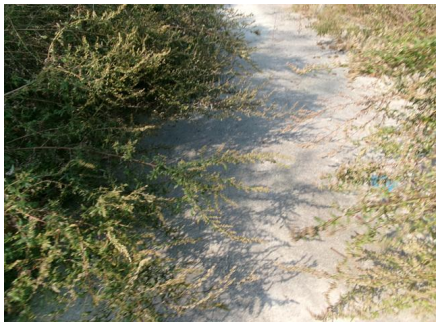
| 구 분 | 손상 내용 | 단위 | 물량 | 개소 | 보수방안 | 비고 |
|---|---|---|---|---|---|---|
| 배수시설 | 균열(폭 0.3mm이상) | m | 36.80 | 11 | 주입보수 | |

| 구 분 | 중점유지관리 사항 | 현황 사진 |
|---|---|---|
| | <ul style="list-style-type: none"> <li>• 배수로 균열 구간</li> </ul> <p>→ 균열부에 대한 보수가 필요하며, 보수후에도 재손상 발생에 대한 주기적인 점검을 실시하는 유지관리가 필요</p> | |

| 구분 | 손상내용 | 보수방안 | 손상<br>물량 | 보수<br>물량 | 단위 | 단가<br>(천원) | 개략공사비<br>(천원) | 우선<br>순위 |
|---|---|---|---|---|---|---|---|---|
| 배수시설 | 소단배수로 균열 | 주입보수 | 36.80 | 55.20 | m | — | — | 하자 |

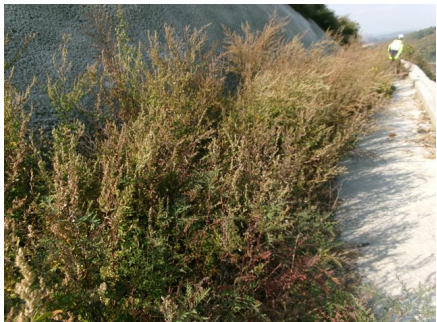
| 구 분 | 손상 내용 | 단위 | 물량 | 개소 | 보수방안 | 비고 |
|---|---|---|---|---|---|---|
| | 토사퇴적 | m <sup>2</sup> | 469.00 | 3 | 정비 | |

| 구 분 | 중점유지관리 사항 | 현황 사진 |
|---|---|---|
| 배수<br>시설 | <ul style="list-style-type: none"> <li>• 토사퇴적 구간</li> </ul> <p>→ 강우시 원활한 배수를 위하여 손상부에 대한 정비가 필요하며, 주기적인 점검을 통한 손상 발생 방지를 위한 유지관리가 필요</p> | |
