## **7. 서문5교(서울방향)**

## 7. 서문5교(서울방향)

본 시설물은 경기도 고양시 덕양구 중양로 341-25(도내동)에 위치한 교량으로 총 연장 135.0m, 폭 19.5m로 시공되어 있다.

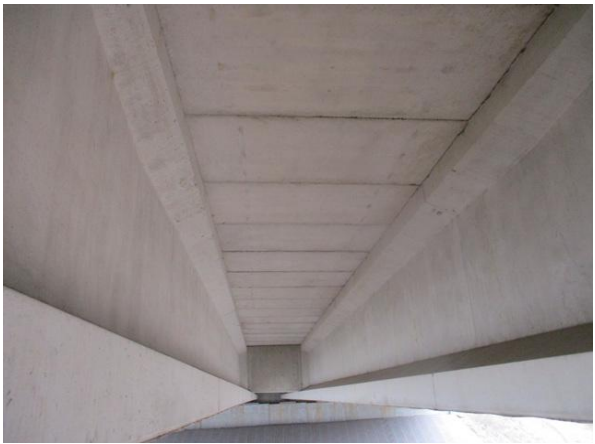
| S3 물끊기홈 시공불량(1EA) | 바닥판 하면 상태양호 |

- 바닥판하면은 현재 전반적으로 양호한 상태이나, 일부 구간에서 시공시 마감미흡에 의한 물끊기홈 미제거가 발생하였고, 손상부는 물끊기홈 제거 등의 정비가 요구된다.

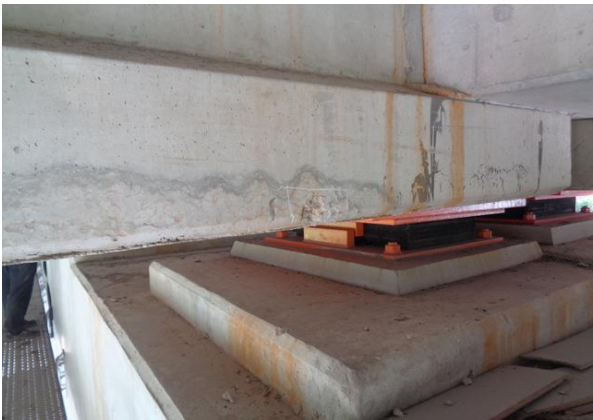
| S3-G5 파손 (0.2m×0.2m) | — |

- 거더에 발생한 재료분리의 경우, 시공시 다짐미흡에 의한 손상으로 추정되며, 손상부는 하자 보수 완료전에 단면보수 등의 하자보수가 필요 할 것으로 판단되며, 거더는 주기적인 점검을 통한 손상의 발생여부 확인 등의 유지관리가 요구된다.

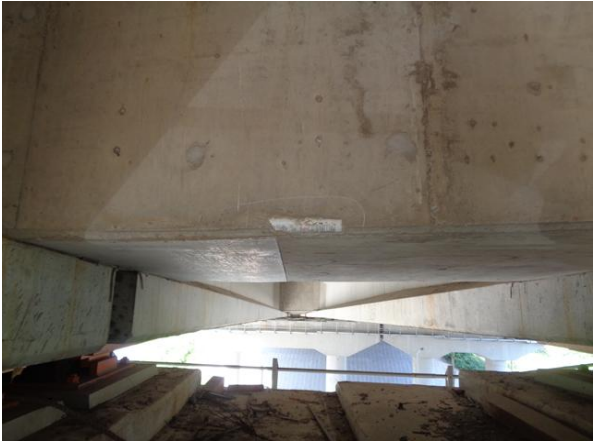
| S1 G4~5 이물질 미제거 (0.2m×0.2m) | S1 G6~7 박리 (0.4m×0.4m) |

- 가로보는 현재 시공 미흡, 다짐미흡 등의 복합적인 원인에 의한 이물질 미제거, 콘크리트 박리가 조사되었다. 손상부는 주기적인 점검을 통한 손상의 발생여부 확인 및 진전여부 확인 등의 유지관리가 필요 할 것으로 판단된다.

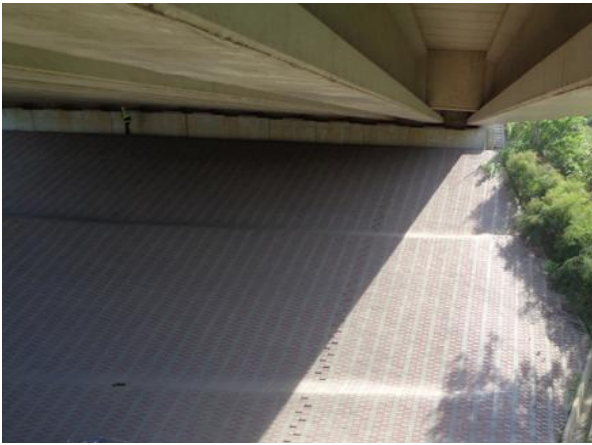
| <p>A1 상태양호 - 금회</p> | <p>A1 상태양호 - 22년 상반기</p> |

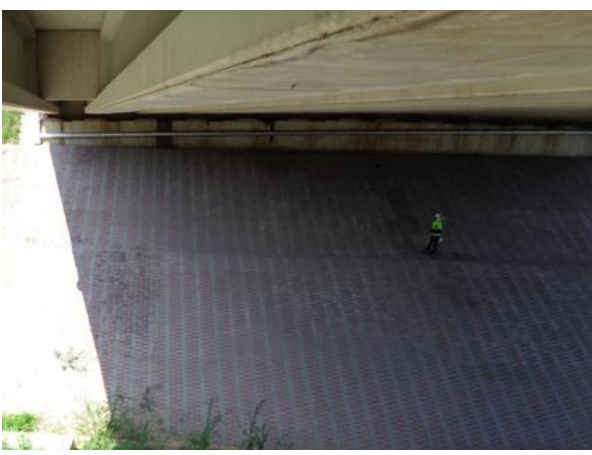
| <p>A2 상태양호 - 금회</p> | <p>A2 상태양호 - 22년 상반기</p> |

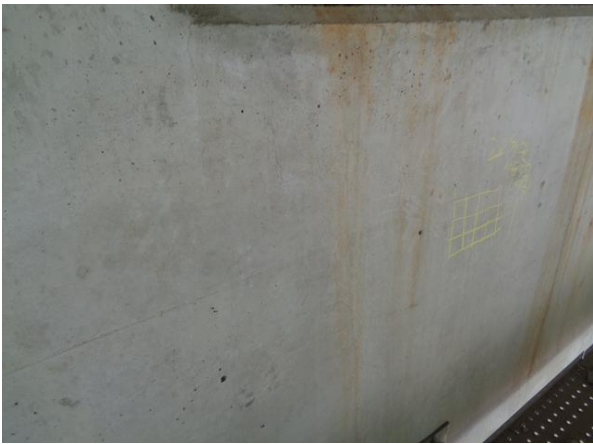
| P1 콘크리트 망상균열(10.0m×1.0m) | P1 콘크리트 망상균열(6.0m×1.0m) |

- 교각 코핑부에 발생한 망상균열은 건조수축, 온도변화, 거푸집 조기탈형 등의 복합적인 원인에 의한 비구조적 소수의 미세균열로서 표면보수를 실시하여 내구성 확보가 바람직할 것으로 판단된다. 교각에 발생한 파손의 경우 시공시 외부 충격에 의한 손상이며, 폐자재 적치는 시공 후 마무리 미흡에 관한 손상으로 단면보수, 정비 등의 유지관리가 필요 할 것으로 사료된다.

| 구분 | 손상 내용 | 단위 | 물량 | 개소 | 보수방안 | 우선순위 |
|---|---|---|---|---|---|---|
| 교각 | 망상균열 | m <sup>2</sup> | 30.00 | 4 | 표면처리 | 하자 |

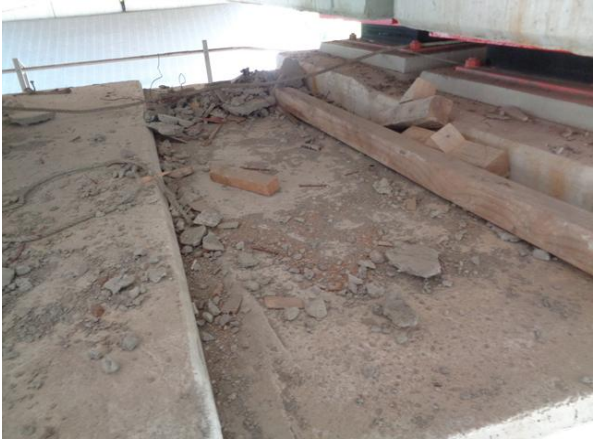
| P1 코핑부 상면 폐자재 적치 | P1 콘크리트 파손(0.4m×0.5m) |

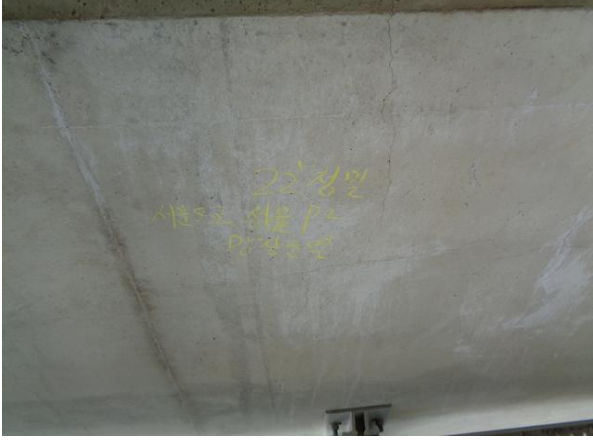
| P2 콘크리트 망상균열(6.0m×1.0m) | P2 콘크리트 망상균열(8.0m×1.0m) |

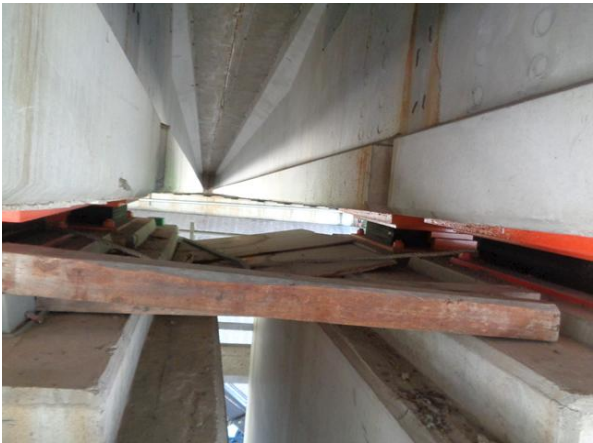
| <p>P2 코핑부 상면 폐자재 적치</p> | <p>—</p> |

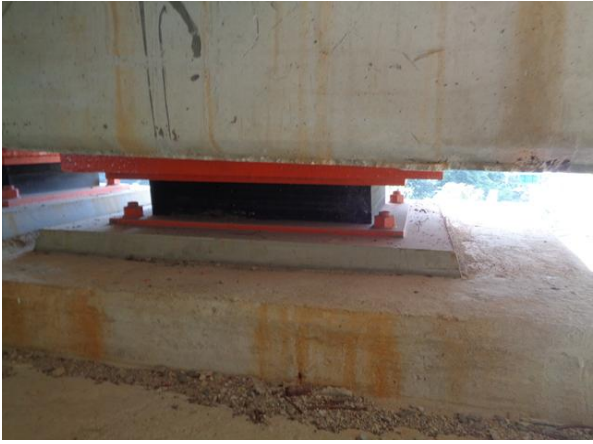
| <p>P1-Sh8 무수축물탈 균열 (0.1mm/0.2m)</p> | <p>P1-Sh9 무수축물탈 균열 (0.1mm/0.2m)</p> |

- 받침 물탈에서 발생한 균열은 건조수축, 온도변화, 거푸집 조기탈형 등의 복합적인 원인에 의한 비구조적 소수의 미세균열로 시급한 보수가 필요한 상태는 아니나, 하자담보 만료전 표면처리 등의 하자보수 실시 및 주기적인 점검을 통한 손상의 진진 및 신규 손상 발생 확인 등의 유지관리가 필요할 것으로 판단된다.

| 구분 | 손상 내용 | 단위 | 물량 | 개소 | 보수방안 | 우선순위 |
|---|---|---|---|---|---|---|
| 교량받침 | 받침물탈 균열 | m | 3.20 | 11 | 표면처리 | 하자 |

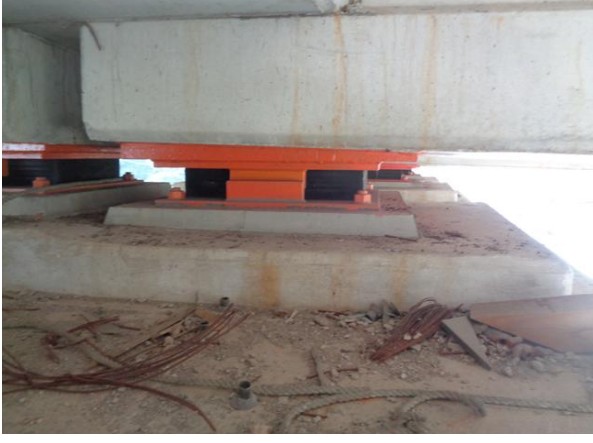
| <p>P1-Sh11 무수축물탈 균열 (0.1mm/0.2m)</p> | <p>P2-Sh10 무수축물탈 균열 (0.1mm/0.2m)</p> |

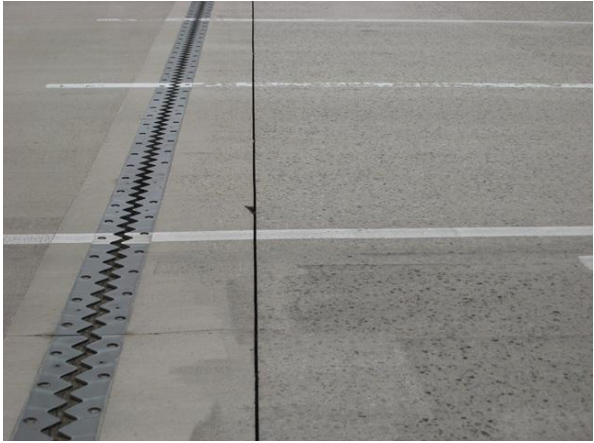
| A1 후타재 파손 (0.2m×0.2m×2EA) - 금회 | A1 후타재 파손 - 22년 상반기 |

- 신축이음에 발생한 후타재 파손의 경우, 차량 통행하중 및 충격 등으로 인한 손상으로 판단되며, 경미한 손상이나 하자 보수 만료전 단면보수 등의 조치가 필요할 것으로 판단되며, 하부 누수의 경우 진전시 신축이음 교체 등의 유지관리가 필요할 것으로 사료된다. 신축이음은 주기적인 점검을 통한 손상의 진전 및 신규손상 발생여부 확인 등의 유지관리가 요구된다.

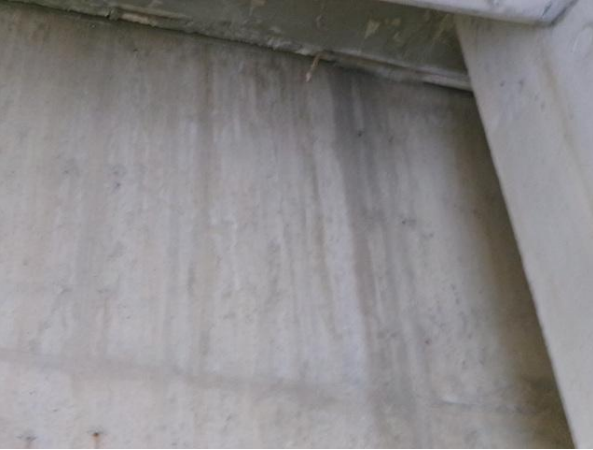
| A2 하부 누수 (0.5m/4EA) | A2 하부 누수 (0.5m/4EA) |

| 구분 | 손상 내용 | 단위 | 물량 | 개소 | 보수방안 | 우선순위 |
|---|---|---|---|---|---|---|
| | 하부 누수 | m | 2.00 | 4 | 교체 | 하자 |

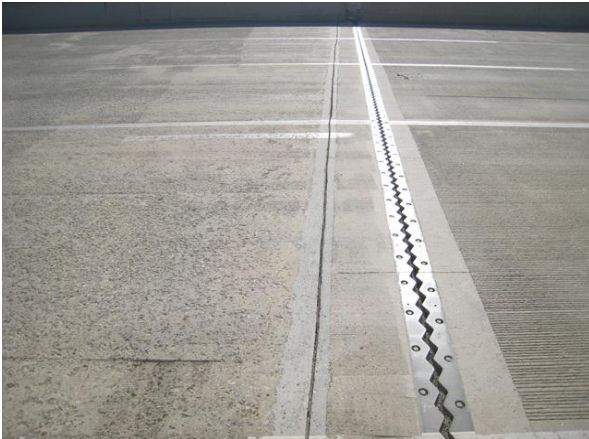
| A2 접속부 이격 (14.0m) | A2 접속부 이격 (14.0m) |

- 교면포장은 A1, A2측 후타재 접속부 이격이 발생한 상태로 확인 되었으며, 손상은 주기적인 점검을 통한 진전여부 확인이 필요하며, 포장부 파손은 다짐미흡 및 중차량 통행, 공용중 열화에 의한 파손이 발생하였으며 단면보수 등의 조치가 요구된다, 교면포장은 주기적인 점검을 통한 손상의 발생여부 확인 및 진전여부 확인 등의 유지관리가 필요할 것으로 사료된다.

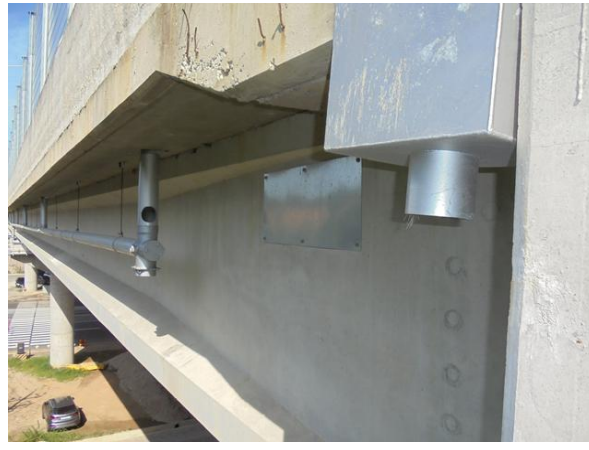
| <p>배수구 상태 양호</p> | <p>S1 A1측 배수관 탈락</p> |

- 배수구는 현재 양호한 상태이나, 공용기간 경과 및 차량통행에 의한 비산물퇴적 등의 원인으로 이물질퇴적, 그로인한 체수, 배수관 부식 등의 손상이 발생할 수 있으므로, 주기적인 정비 를 통한 유지관리가 필요하다. 금회 발생된 배수관 탈락의 경우, 시공 미흡에 의한 손상으로 배수관 교체 등의 유지관리가 필요할 것으로 판단된다.

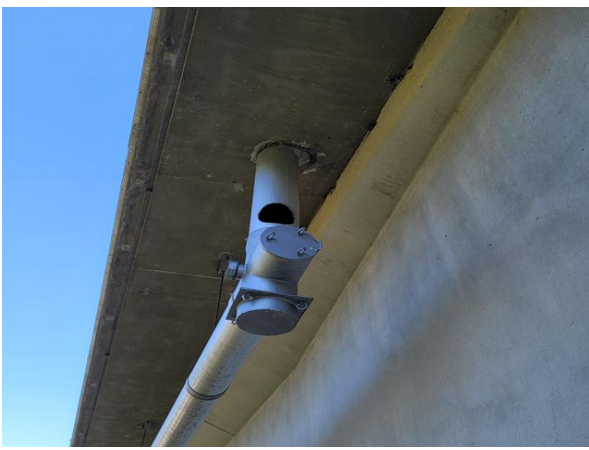
| <p>S1 A1측 배수관 탈락</p> | <p>S1 A1측 배수관 탈락</p> |

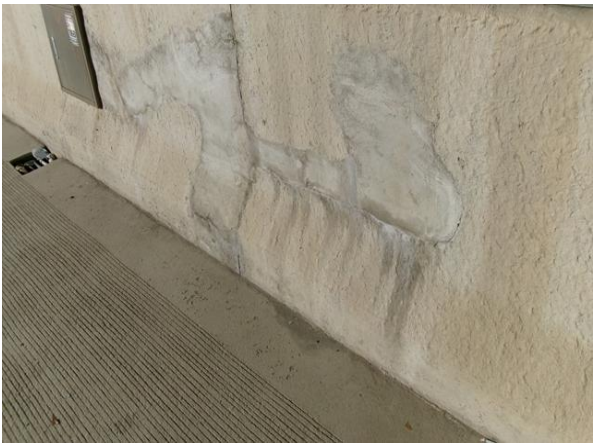
| S2 방호벽 균열 (0.3mm/1.5m) | S2 방호벽 균열 (0.3mm/1.5m×3EA) |

- 난간 및 연석에서 발생한 균열은 건조수축, 온도변화, 거푸집 조기탈형 등의 복합적인 원인에 의한 비구조적 소수의 미세균열이나 하자보수 만료전 표면처리 등의 하자보수가 필요 할 것으로 사료되며, 주기적인 점검을 통한 손상의 진진 및 신규 손상 발생 여부 확인 등의 유지 관리가 필요할 것으로 판단된다.

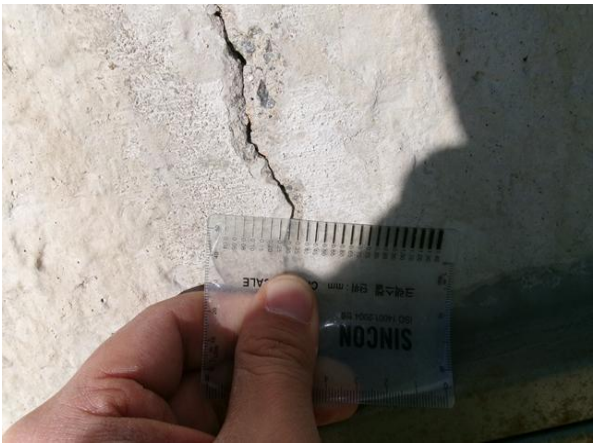
| S2 방호벽 균열 (0.3mm/1.5m×3EA) | S3 방호벽 균열 (0.3mm/1.0m) |

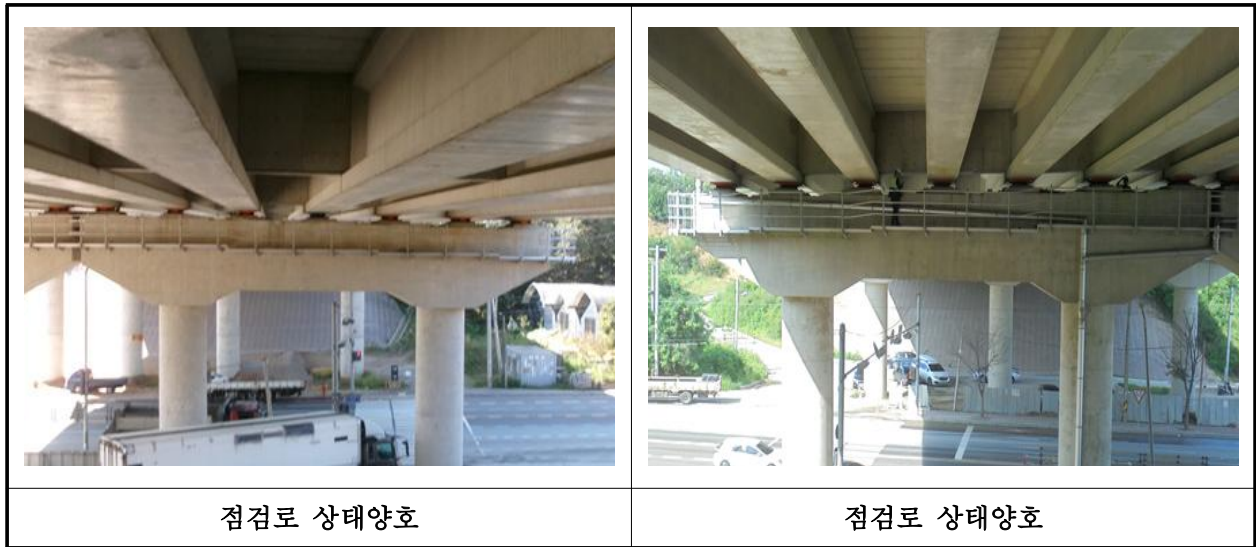
【사진 7.3.26】 교량 점검시설 손상현황

- 점검시설은 현재 양호한 상태로 확인되었으며, 주기적인 점검을 통한 손상의 발생여부 확인 등의 유지관리가 요구된다.
