## **10. 서문9교(문산방향)**

## 10. 서문9교(문산방향)

### 10.1 시설물의 개요

본 시설물은 경기도 고양시 덕양구 흥도로 197-77에 위치한 교량으로 총 연장 330.0m, 폭 15.6m로 시공되어 있다.

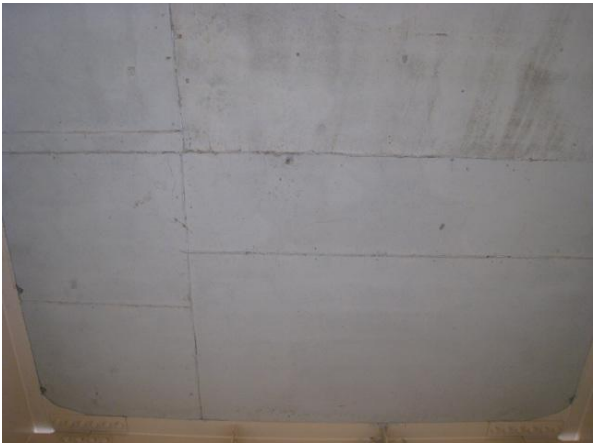
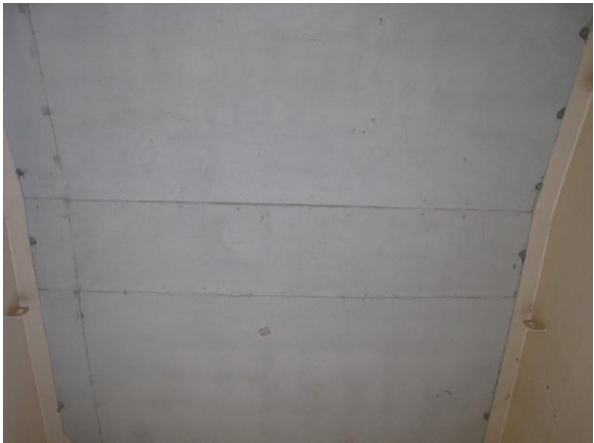
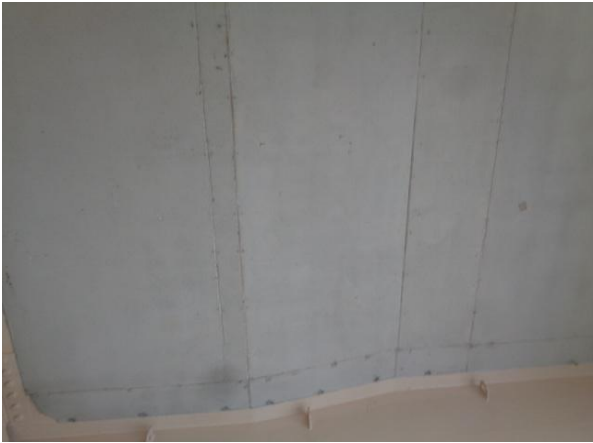
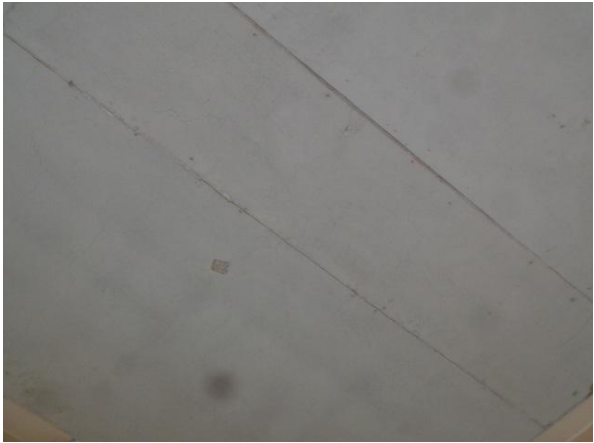
| S1 망상균열 (3.0m×4.0m) | S1 망상균열 (3.0m×4.0m) |

- 바닥판하면에 발생한 망상균열은 폭 0.3mm미만 균열로 건조수축, 온도변화, 거푸집 조기탈형 등의 복합적인 원인에 의한 비구조적 소수의 미세균열로서 표면보수를 실시하여 내구성 확보가 바람직할 것으로 판단된다.

| 구분 | | 손상 내용 | 단위 | 물량 | 개소 | 보수방안 | 우선순위 |
|---|---|---|---|---|---|---|---|
| 바닥판 하면 | | 망상균열 | m <sup>2</sup> | 24.00 | 2 | 표면처리 | 하자 |

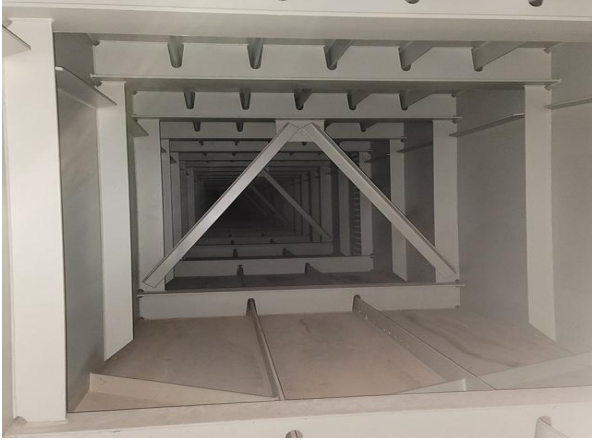
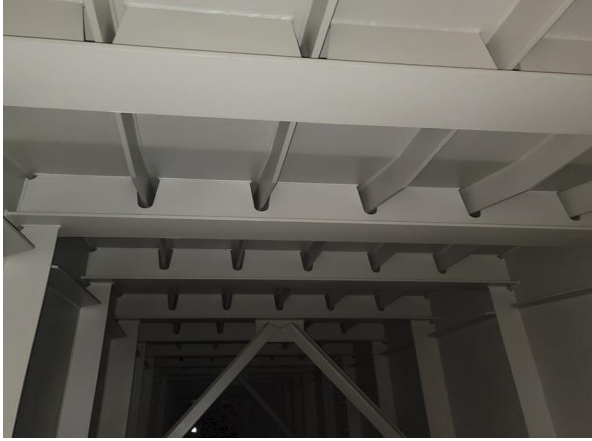
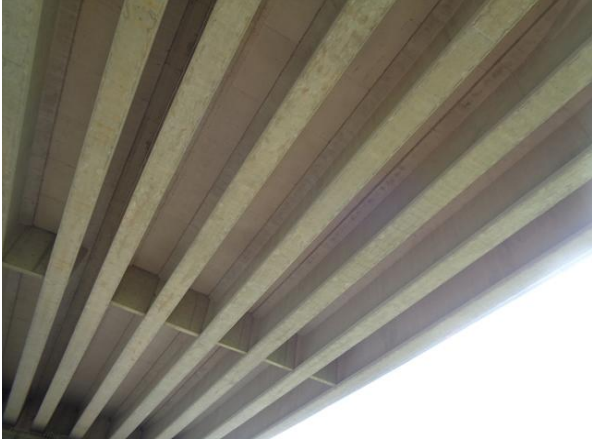
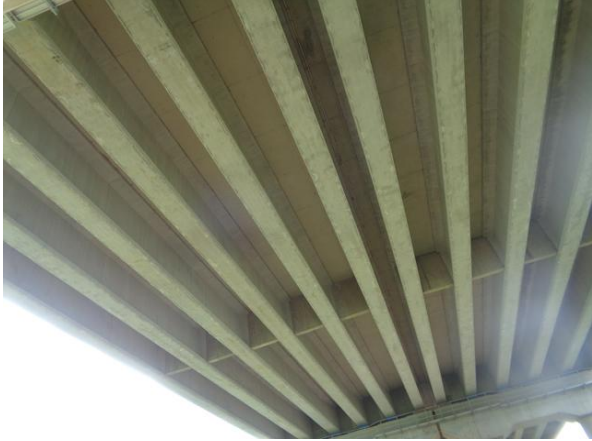
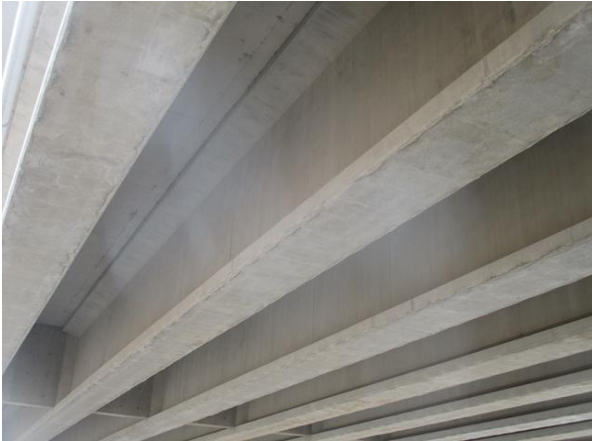
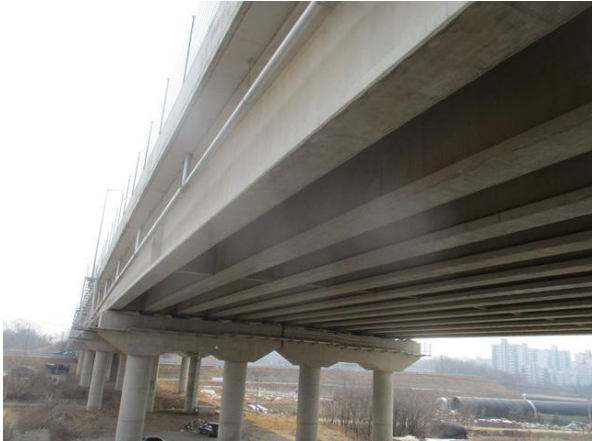
| <p>거더외부 상태양호 - 22년 상반기</p> | <p>거더내부 상태양호</p> |
| <p>거더내부 상태양호</p> | <p>거더내부 상태양호</p> |

| 거더 상태양호 | 거더 상태양호 |
| 거더 상태양호 | 거더 상태양호 - 22년 상반기 |

- S.T.B 거더외부는 손상이 없는 양호한 상태로 확인되었으며, 주기적인 점검을 통한 손상의 발생여부 확인 등의 유지관리가 필요할 것으로 판단된다.
- S.T.B 거더내부는 손상이 없는 양호한 상태로 확인되었으며, 주기적인 점검을 통한 손상의 발생여부 확인 등의 유지관리가 필요할 것으로 판단된다.
- IPC 거더는 손상이 없는 양호한 상태로 확인되었으며, 주기적인 점검을 통한 손상의 발생여부 확인 등의 유지관리가 필요할 것으로 판단된다.

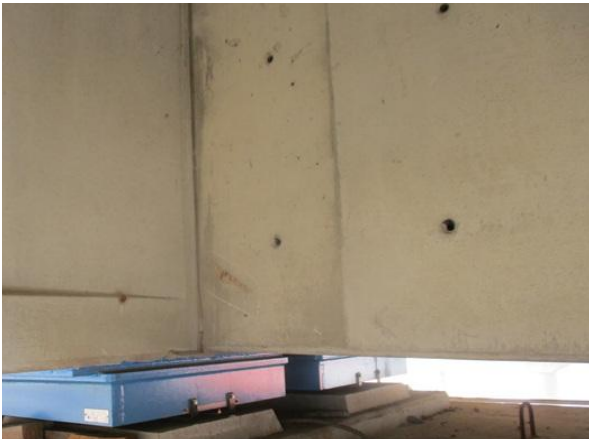
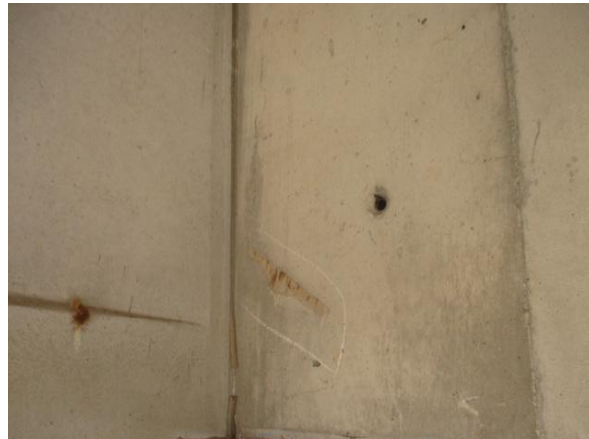
| <p>S6 타설불량(0.2m×0.4m)</p> | <p>S6 타설불량(0.2m×0.4m)</p> |

- 가로보(S.T.B)는 현재 손상이 없는 양호한 상태이며, 주기적인 점검을 통한 손상의 발생여부 확인 등의 유지관리가 요구된다.
- 가로보(IPC)는 일부 구간에서 시공 미흡에 의한 타설불량이 확인되었고, 경미한 손상이나 하자보수 만료전 단면보수 등의 조치가 필요하며 주기적인 점검을 통한 손상의 발생여부 확인 및 손상의 진전여부 확인 등의 유지관리가 요구된다.

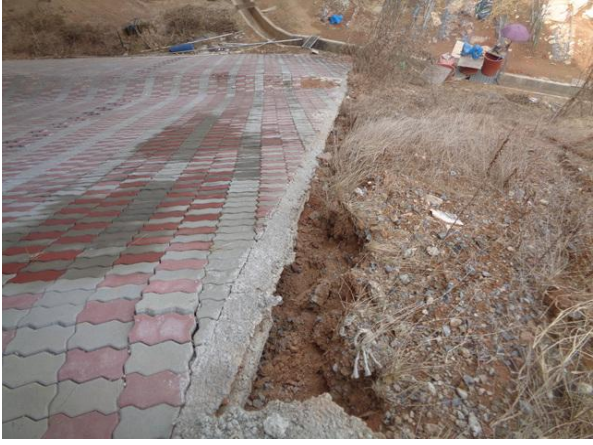
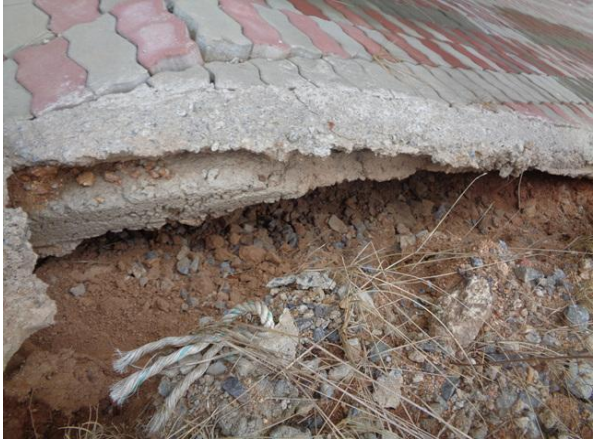
| A1 법면토사유실 (25.0m×1.0m)-22년 상반기 | A1 법면토사유실 (25.0m×1.0m)-22년 상반기 |

- 교대에 발생한 균열은 폭 0.3mm미만 균열로 건조수축, 온도변화, 거푸집 조기탈형 등의 복합적인 원인에 의한 비구조적 소수의 미세균열로서 표면보수를 실시하여 내구성 확보가 바람직할 것으로 판단된다. 실란트 이격은 공용중 열화로 인하여 발생한 손상으로 실란트 충전이 필요한 상태이며, 법면 토사유실의 경우, 식생공 등의 유지관리가 필요할 것으로 사료된다.

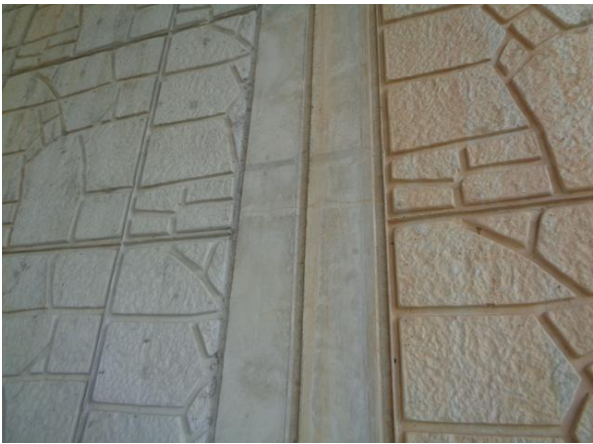
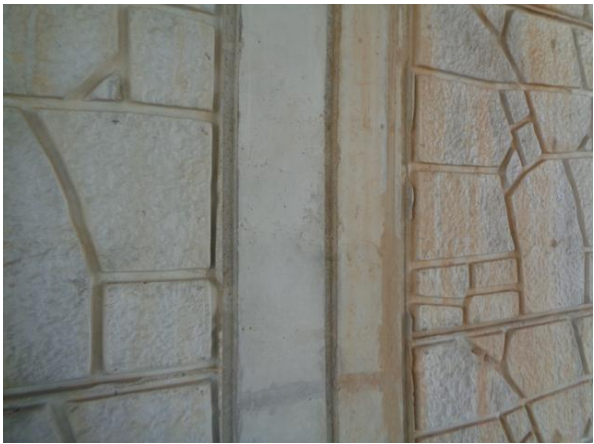
| A2 균열(폭 0.2mm/0.5m) | A2 균열(폭 0.2mm/0.5m) |

| 구분 | | 손상 내용 | 단위 | 물량 | 개소 | 보수방안 | 우선순위 |
|---|---|---|---|---|---|---|---|
| 교대 | | 균열 (0.3mm미만) | m | 0.50 | 1 | 표면처리 | 하자 |

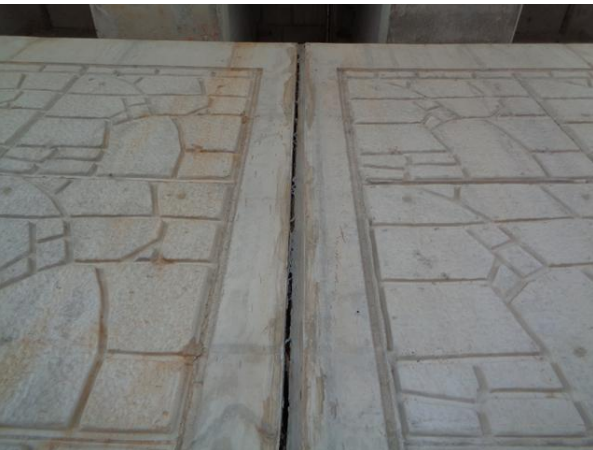
| A2 실란트 이격 (6.0m) | — |

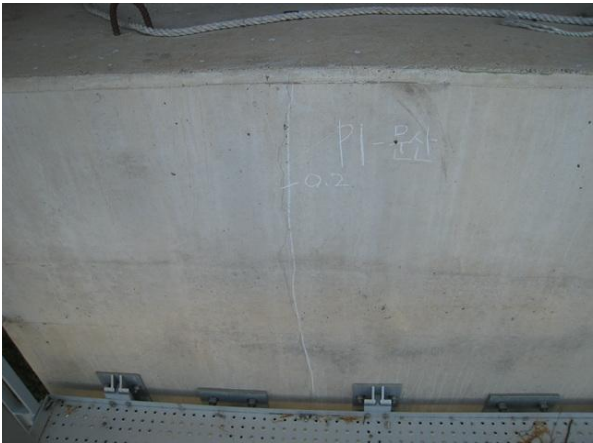
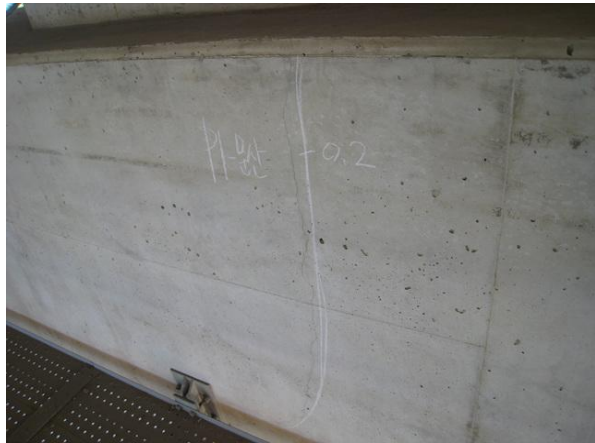
| P1 코핑부 균열 (0.2mm/2.0m) | P1 코핑부 균열 (0.2mm/2.0m) |

- 교각 코핑부에 발생한 균열 및 망상균열은 건조수축, 온도변화, 거푸집 조기탈형 등의 복합적인 원인에 의한 비구조적 소수의 미세균열로서 표면보수를 실시하여 내구성 확보가 바람직할 것으로 판단된다. 폐콘크리트 퇴적은 시공 후 정리미흡에 의한 손상으로 청소 등의 정비가 필요할 것으로 판단된다.

| 구분 | | 손상 내용 | 단위 | 물량 | 개소 | 보수방안 | 우선순위 |
|---|---|---|---|---|---|---|---|
| 교각 | | 균열 (0.3mm미만) | m | 30.00 | 4 | 표면처리 | 하자 |

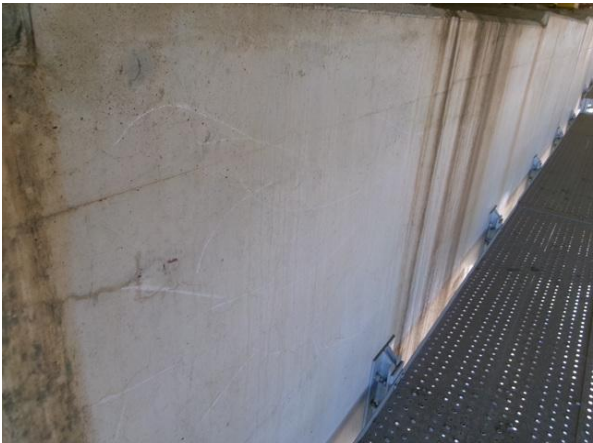
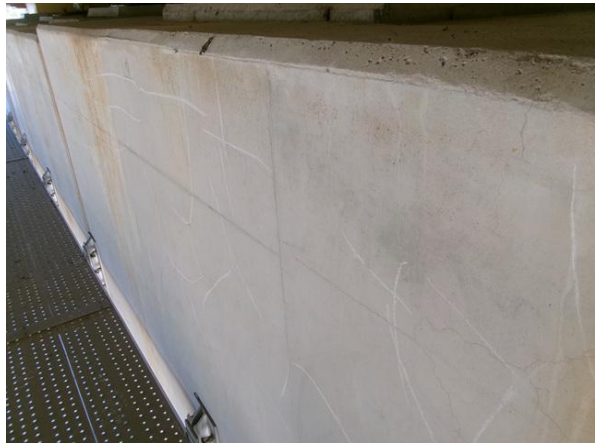
| P3 망상균열 (10.0m×1.0m) | P3 망상균열 (10.0m×1.0m) |

| 구분 | | 손상 내용 | 단위 | 물량 | 개소 | 보수방안 | 우선순위 |
|---|---|---|---|---|---|---|---|
| | | 망상균열 | m <sup>2</sup> | 57.50 | 3 | 표면처리 | 하자 |

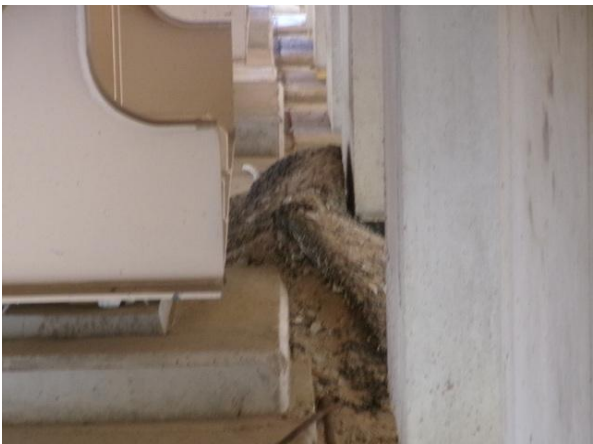
| P3 폐콘크리트 퇴적 (1.0m×3.0m) | P4 망상균열 (10.0m×1.0m) |

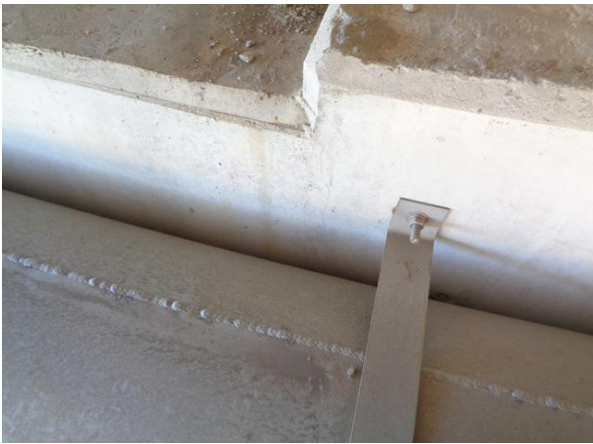
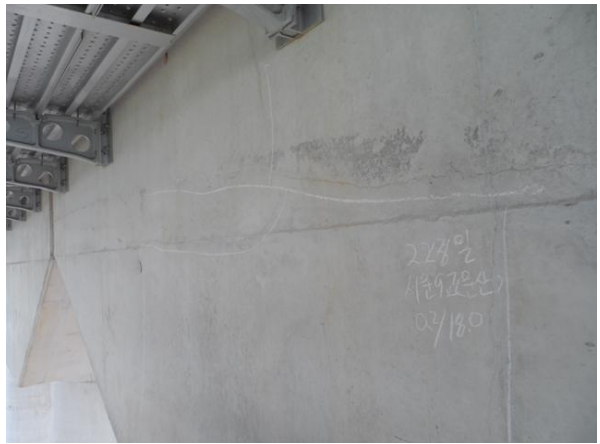
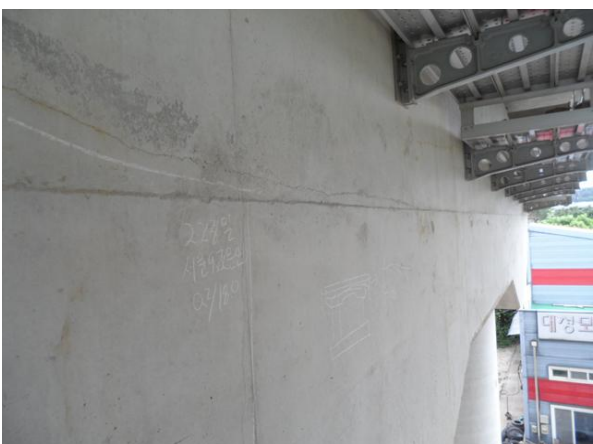
| <p>P5 코핑부 균열 (0.2mm/1.0m)</p> | <p>P6 코핑부 균열 (0.2mm/25.0m)</p> |
| <p>P6 코핑부 균열 (0.2mm/25.0m)</p> | <p>P6 망상균열 (15.0m×2.5m)</p> |

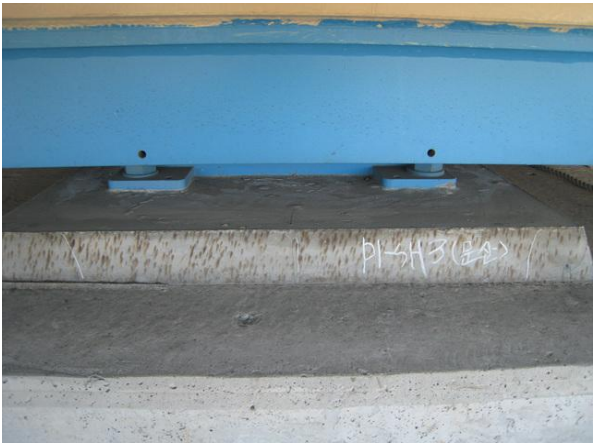
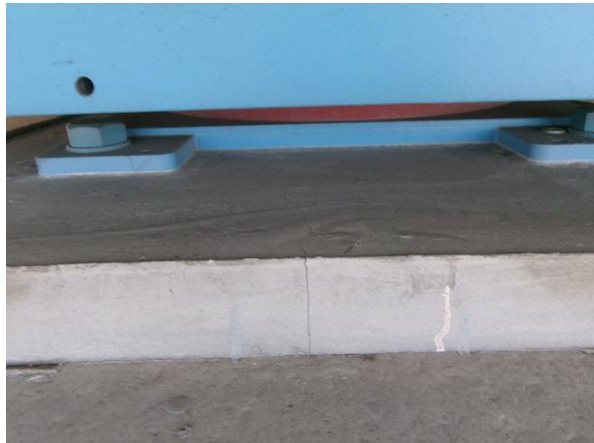
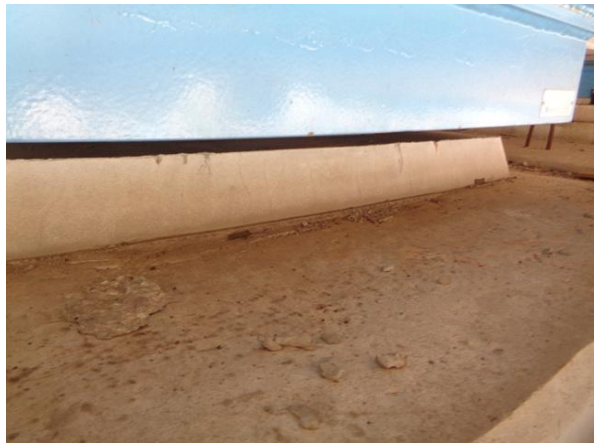
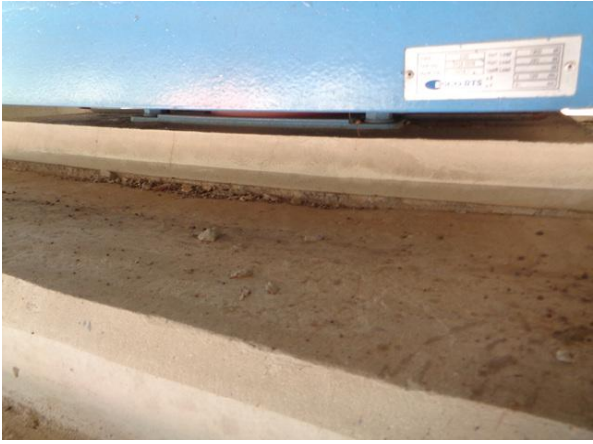
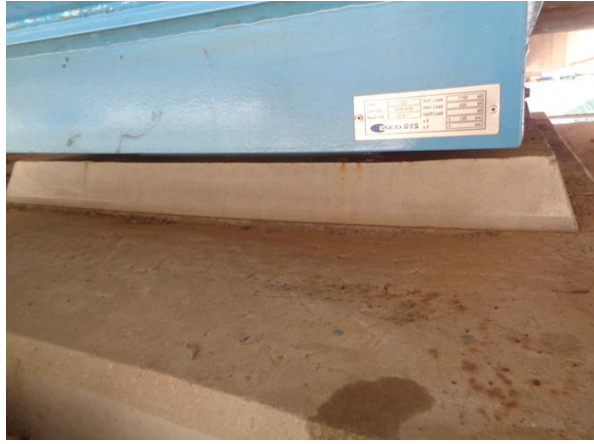
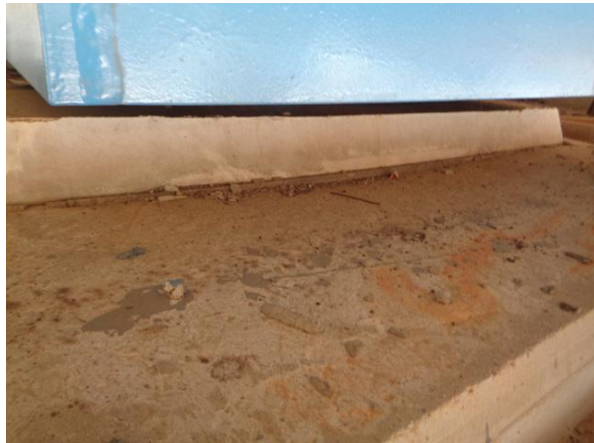
| P1-Sh3 받침몰탈 균열 (0.1mm/0.1m×3EA) | P2-Sh3 받침몰탈 균열 (0.2mm/0.2m) |
| P2-Sh3 받침몰탈 파손 (0.1m×0.1m) | P5-Sh10 받침몰탈 균열 (0.1mm/0.2m×2EA) |

| P5-Sh11 받침물탈 균열 (0.1mm/0.2m×2EA) | P5-Sh4 받침물탈 균열 (0.1mm/0.2m×2EA) |
| P5-Sh7 받침물탈 파손 (0.1m×0.1m) | P5-Sh8 받침물탈 균열 (0.1mm/0.2m×2EA) |

- 받침본체에서 발생된 균열은 건조수축, 온도변화, 거푸집 조기탈형 등의 복합적인 원인에 의한 비구조적 소수의 미세균열로 추정되며, 물탈 파손의 경우, 시공시 외부 충격에 의한 손상으로 현재 경미한 상태이다. 고정핀 미제거의 경우 시공 마무리 미흡에 의한 손상으로 확인되었다. 받침에 발생한 손상은 하자 보수 만료전 표면처리, 단면보수, 정비 등의 보수가 필요한 상태이며 주기적인 점검을 통한 손상의 진전여부 및 신규 발생여부 확인 등의 유지관리가 요구된다.

| 구분 | | 손상 내용 | 단위 | 물량 | 개소 | 보수방안 | 우선순위 |
|---|---|---|---|---|---|---|---|
| 교량받침 | | 받침몰탈 균열 | m | 7.90 | 32 | 표면처리 | 하자 |

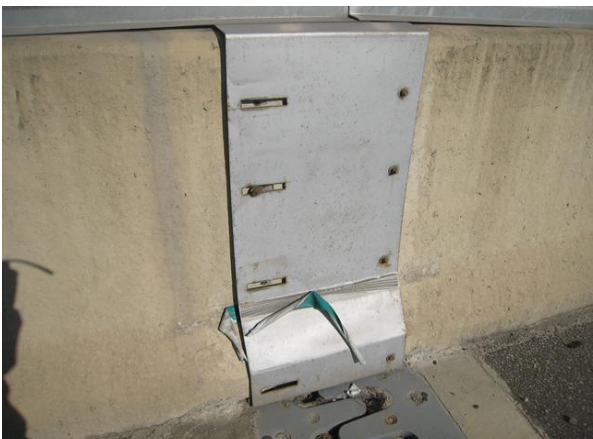
| P3 차수판 볼트탈락 (3EA) | 신축이음 하부 누수 |

- 신축이음에 발생한 후타재 파손의 경우, 시공미흡, 다짐미흡, 차량 통행하중 및 충격 등의 복합적인 원인으로 판단되며, 본체 볼트탈락의 경우 시공 미흡으로 인한 손상으로 추정된다. 후타재 파손 및 볼트 탈락의 경우 신축이음 부분교체 등의 하자보수가 필요한 상태이며, 차수판 볼트 탈락은 재체결 등의 정비가 필요한 상태이다. 하부 누수의 경우 주기적인 점검을 통한 손상의 진전여부 확인 후 진전시 신축이음 교체 등의 유지관리가 필요할 것으로 사료된다.

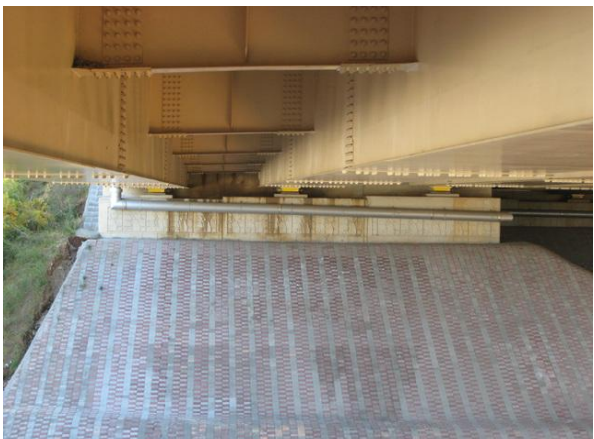
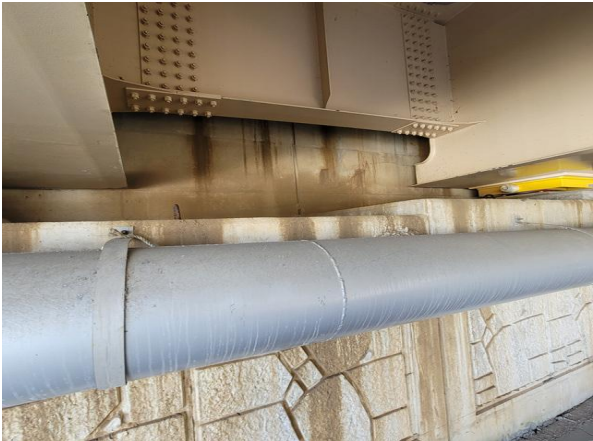
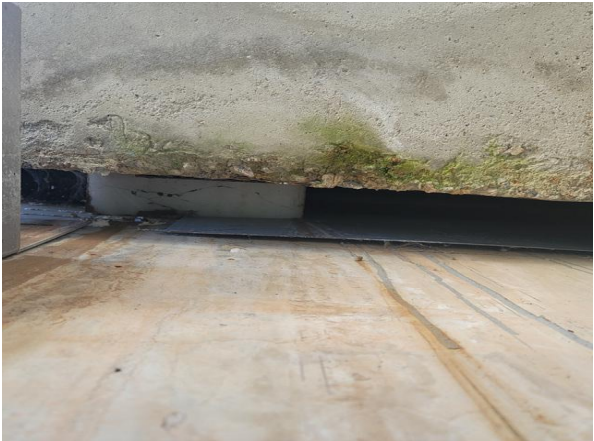
| <p>신축이음 하부 누수</p> | <p>신축이음 하부 누수</p> |

| 구분 | | 손상 내용 | 단위 | 물량 | 개소 | 보수방안 | 우선순위 |
|---|---|---|---|---|---|---|---|
| | | 하부누수 | m | 5.00 | 1 | 교체 | 하자 |

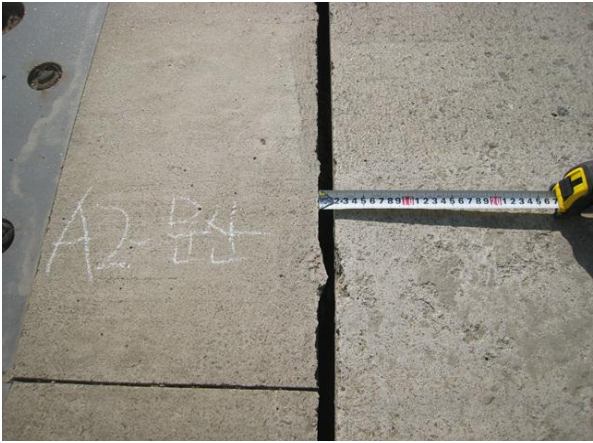
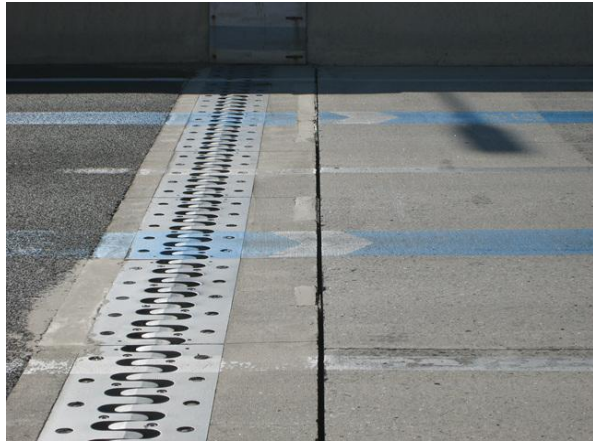
| <p>A2 접속부 이격(13.0m)</p> | <p>A2 접속부 이격(13.0m)</p> |

- 교면포장은 접속부 이격이 조사되었고, 손상부는 접속부 침하, 다짐불량 등에 의한 복합적인 손상이며, 주행에 문제는 없으나, 부재의 사용성 확보차원의 단면보수 등의 조치가 필요할 것으로 사료되며, 주기적인 점검을 통한 손상의 진전여부 확인 및 신규손상 발생여부 확인 등의 유지관리가 필요할 것으로 판단된다.

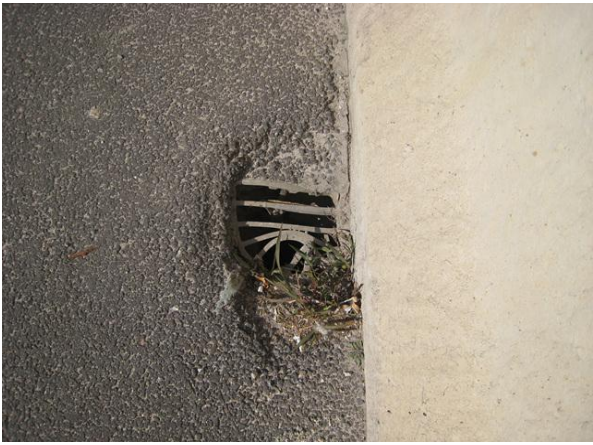
| <p>S1 덮개 변형(1EA)</p> | <p>배수관 상태 양호</p> |

- 배수구는 전반적으로 양호한 상태이나, 일부 구간에서 시공시 발생한 그레이팅 덮개변형이 조사되었고, 교체가 요구된다. 배수시설은 공용기간 경과 및 추량통행에 의한 비산물퇴적 등의 원인으로 이물질퇴적, 그로인한 체수, 배수관 부식 등의 손상이 발생할 수 있으므로, 주기적인 정비를 통한 유지관리가 필요하다.

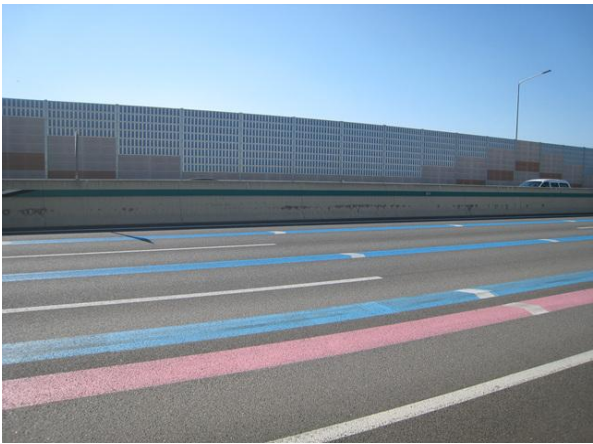
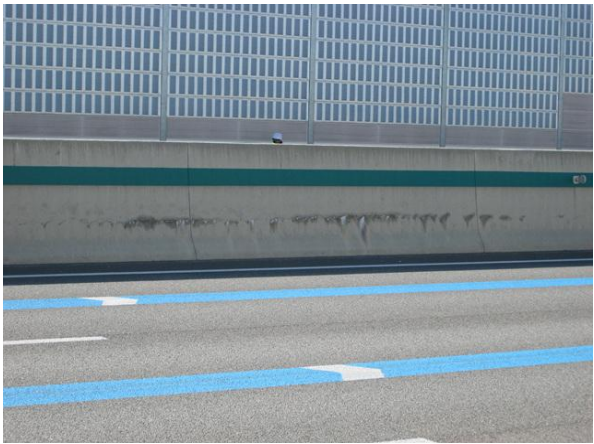
| S4 균열부 백태 (0.2m×2.0m) | S4 균열부 백태 (0.2m×10.0m) |

- 방호벽에 발생한 균열 및 균열부 백태는 건조수축, 온도변화, 거푸집 조기탈형 등의 복합적인 원인에 의한 균열로 부재의 내구성 확보 차원의 표면처리, 백태보수 등의 조치가 필요하며, 접속부 단차의 경우, 주기적인 점검을 통한 손상의 진전여부 확인 등의 유지관리가 요구된다.

| 구분 | | 손상 내용 | 단위 | 물량 | 개소 | 보수방안 | 우선순위 |
|---|---|---|---|---|---|---|---|
| | | 균열부 백태 | m <sup>2</sup> | 4.40 | 3 | 표면처리 | 하자 |

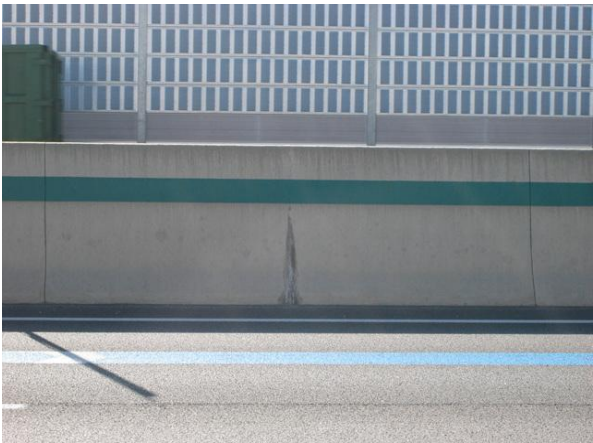
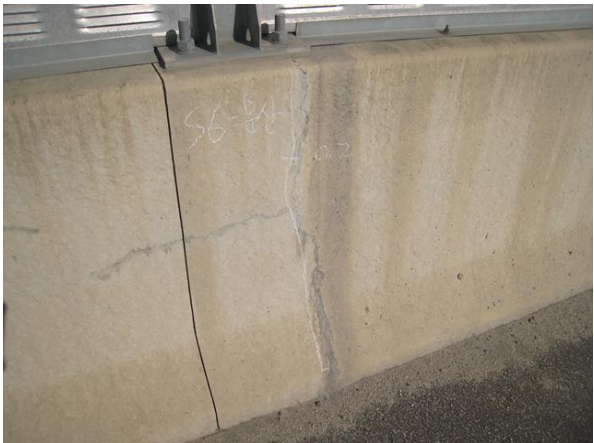
| S5 균열 (0.2mm/1.5m) | S6 균열 (0.2mm/1.5m) |

| 구분 | | 손상 내용 | 단위 | 물량 | 개소 | 보수방안 | 우선순위 |
|---|---|---|---|---|---|---|---|
| 방호벽 | | 균열 (0.3mm미만) | m | 3.00 | 2 | 표면처리 | 하자 |

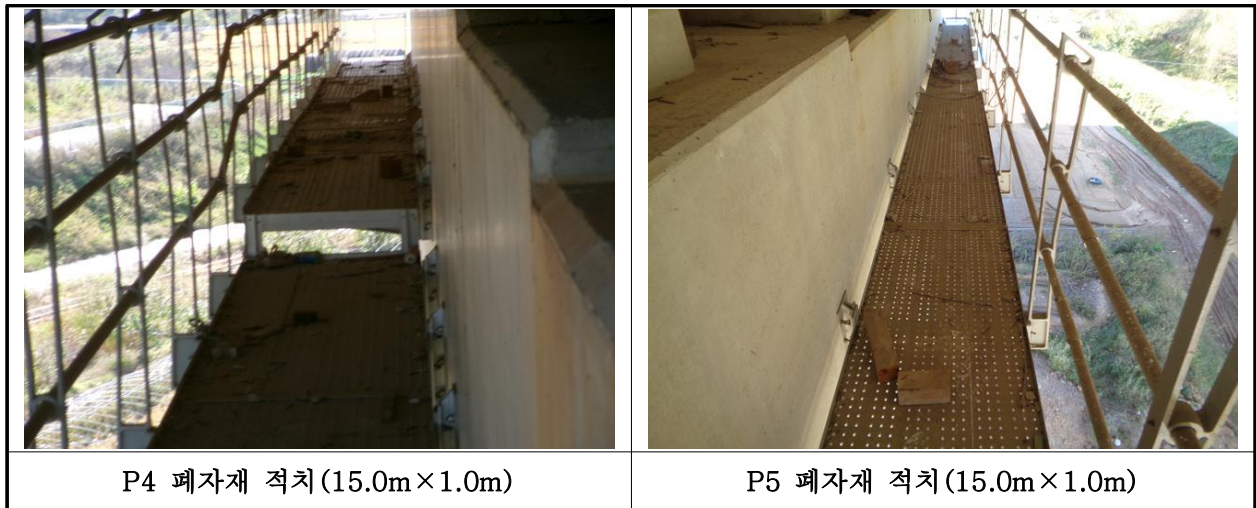
【사진 10.3.26】 교량 점검시설 손상현황

- 점검시설은 현재 양호한 상태로 확인되었으나, 일부 구간에 폐자재 적치가 확인 되었으며, 정비가 필요한 상태이다. 점검로의 경우 주기적인 점검을 통한 손상의 발생여부 확인 등의 유지관리가 요구된다.
