## **16. 남고양IC2교**

## 16. 남고양IC2교

본 시설물은 경기도 고양시 덕양구 대덕로 426 (현천동)에 위치한 교량으로 총 연장 498.9m, 폭 11.0m로 시공되어 있다.

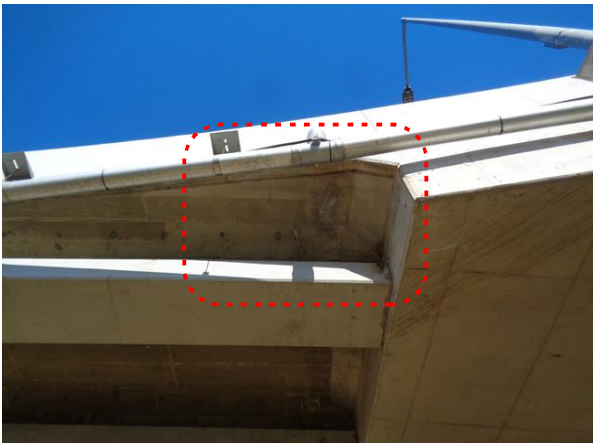
| <p>바닥판 하면 라멘-S1 균열부백태(0.2×0.8)</p> | <p>바닥판 하면 라멘-S1 파손(0.1×0.1)</p> |

- 바닥판하면의 현장조사 결과 STB 구간은 현재 손상이 없는 양호한 상태이며, 합성형 라멘 구간은 시공초기 건조수축, 온도변화, 수분침투, 물리적충격, 시공미흡 등에 의한 국부적인 균열부백태, 파손이 조사되어 내구성 확보 차원에서 표면처리, 단면보수 등을 실시하는 것이 필요하다.

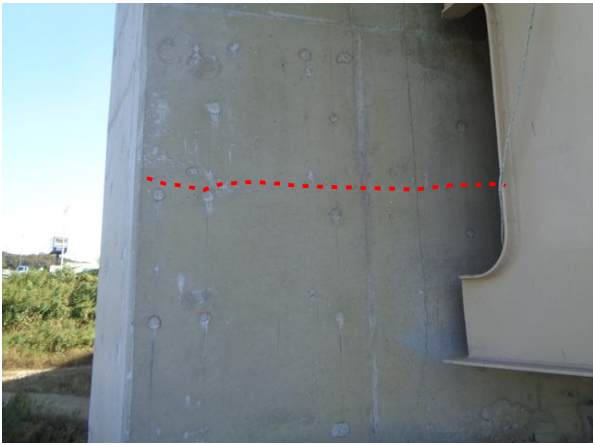
| <p>A1 흙벽 균열(Cw=0.3mm미만)</p> | <p>A1 구체 균열(Cw=0.3mm미만)</p> |

- 교대의 현장조사 결과 시공초기 건조수축, 온도변화, 거푸집 조기탈형 등에 의한 균열 (0.3mm 미만), 망상균열이 조사되었으며, 조사된 손상의 정도는 미미하나 내구성 확보 차원에서 표면처리를 실시하는 것이 바람직하다.

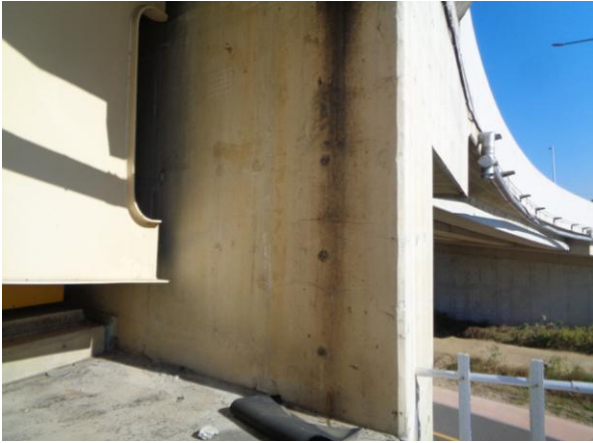
| <p>A1 흙벽 망상균열 (2.0×2.0)</p> | <p>A2 상태양호</p> |

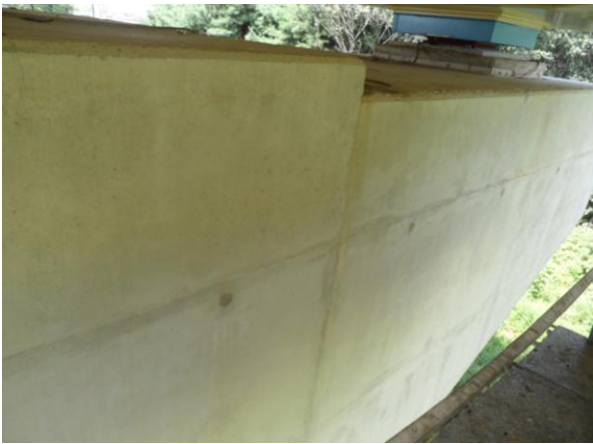
| STB-P1 코핑부 망상균열(8.0×2.0) | STB-P6 코핑부 균열(Cw=0.3mm미만) |

- 교각의 현장조사 결과 시공초기 건조수축, 온도변화, 거푸집 조기탈형 등에 의한 균열(0.3mm 미만), 망상균열이 조사되었으며, 조사된 손상의 정도는 미미하나 내구성 확보 차원에서 표면처리를 실시하는 것이 바람직하다.

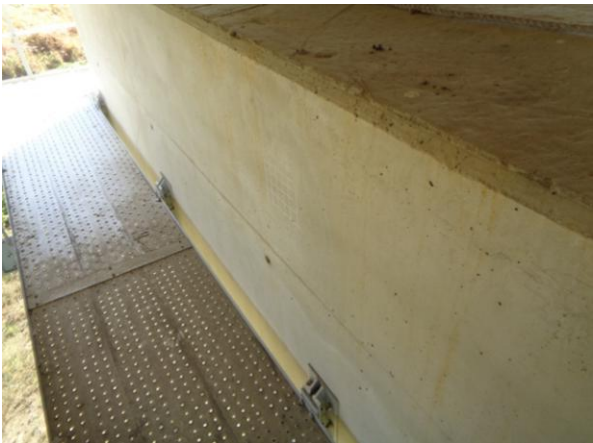
| STB-P7 코핑부 망상균열(4.0×1.0) | 라멘-P1 상태양호 |

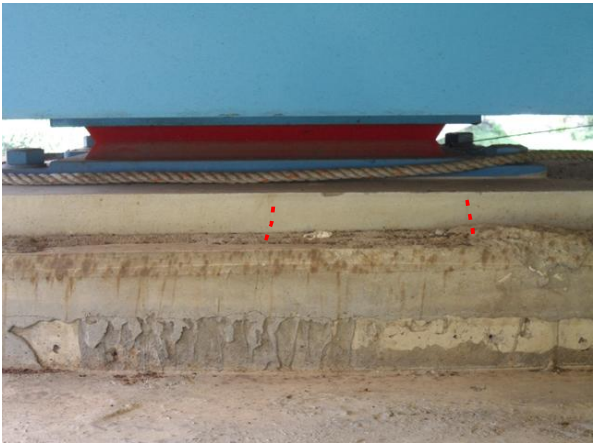
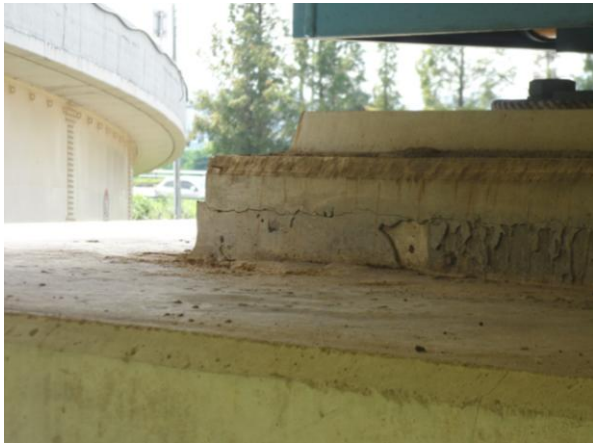
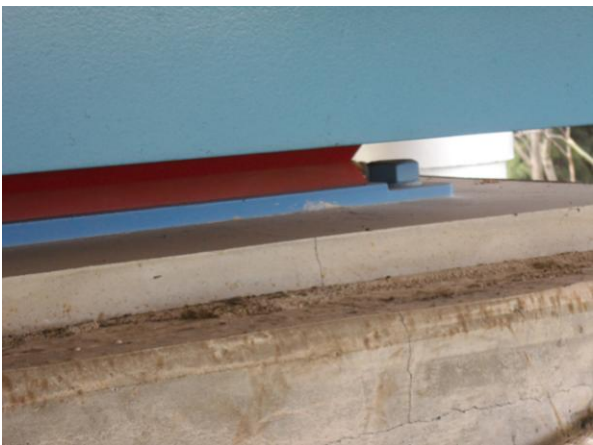
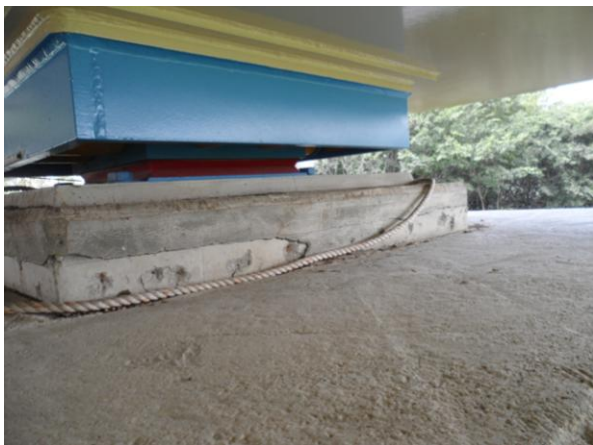
| P1-Sh1 받침몰탈 균열(Cw=0.3mm미만) | P1-Sh1 받침콘크리트 균열(Cw=0.3mm미만) |
| P1-Sh2 받침몰탈 균열(Cw=0.3mm미만) | P1-Sh2 받침콘크리트 균열(Cw=0.3mm미만) |

- 교량받침의 현장조사 결과 건조수축, 온도변화, 거푸집 조기탈형 등의 복합적인 원인에 의한 비구조적 국부적인 받침몰탈 및 받침콘크리트 균열이 조사되었으며, 조사된 손상의 정도는 미미하나 내구성 확보 차원에서 표면처리 등의 보수를 실시하는 것이 필요하다.

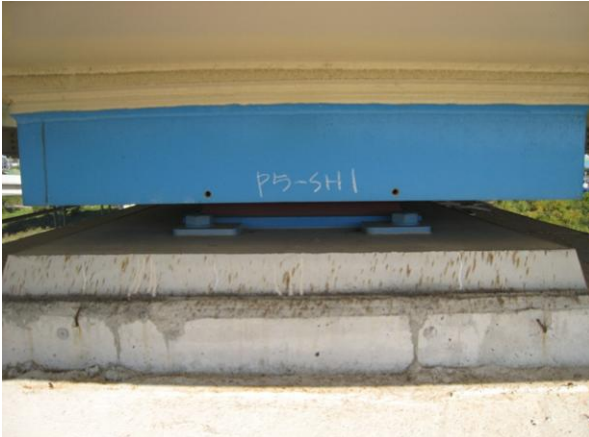
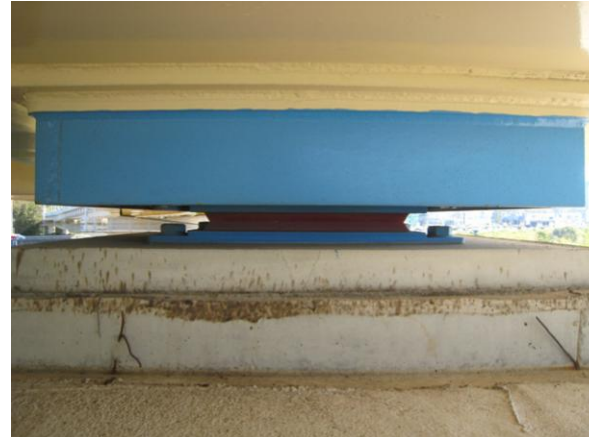
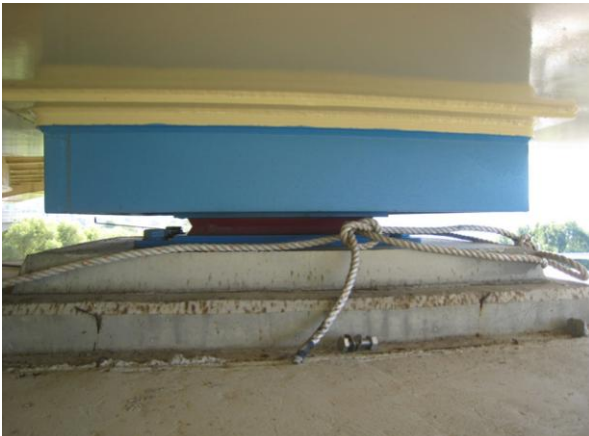
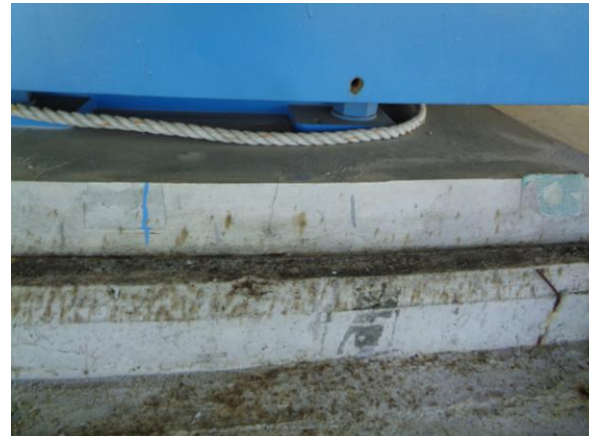
| <p>P5-Sh1 받침몰탈 균열(Cw=0.3mm미만)</p> | <p>P5-Sh2 받침몰탈 균열(Cw=0.3mm미만)</p> |
| <p>P7-Sh1 받침몰탈 균열(Cw=0.3mm미만)</p> | <p>P7-Sh1 받침몰탈 균열(Cw=0.3mm미만)</p> |

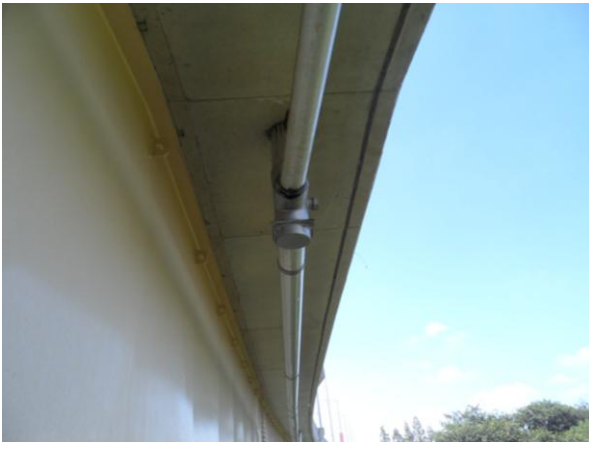
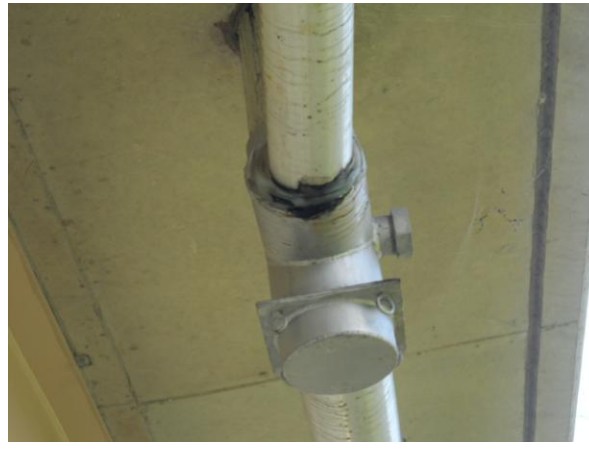
| <p>STB-S1 배수관 누수</p> | <p>STB-S1 배수관 누수</p> |

- 배수구는 전반적으로 양호한 상태이나 시공미흡 등에 의한 배수관 누수가 조사되었으며, 부재의 내구성 확보 차원에서 정비를 실시하는 것이 필요하다.

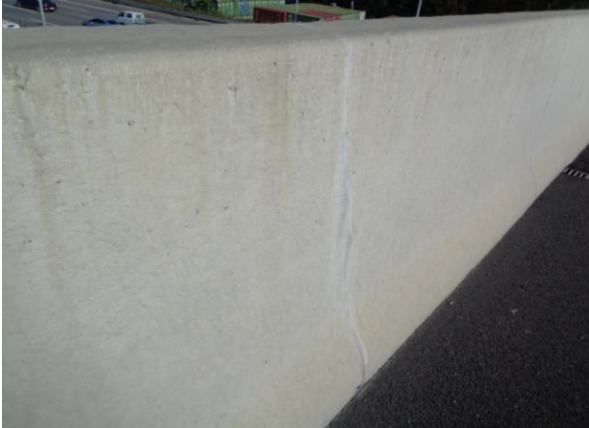
| STB-S3 방호벽 균열(Cw=0.3mm미만) | STB-S6 방호벽 파손(0.1×1.5) |

- 방호벽에 대한 현장조사 결과 시공초기 건조수축, 온도변화, 거푸집 조기탈형, 물리적 충격, 시공미흡 등에 의한 국부적인 균열(0.3mm미만), 파손이 조사되었으며, 조사된 손상의 정도는 미미하나 내구성 확보 차원에서 표면처리, 단면보수를 실시하는 것이 바람직하다.
