## 20. 고양분기점 7교

### 20.1 시설물의 개요

본 시설물은 경기도 고양시 덕양구 원당동 218-5에 위치한 교량으로 총 연장 65.0m, 폭 8.7m로 시공되어 있다.

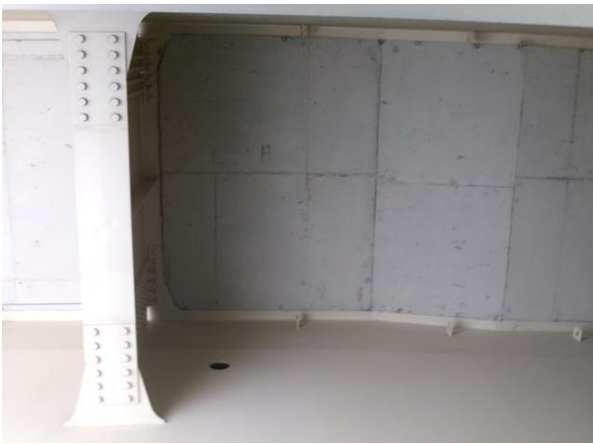
| 바닥판 하면 S1 망상균열(1.5×2.0) | 바닥판 하면 S1 망상균열(1.5×3.0) |

- 바닥판하면의 현장조사 결과, 건조수축으로 인한 망상균열이 발생한 것으로 조사되었고, 조사된 손상은 시설물의 사용성에 영향을 미치지 않는 것으로 판단되며, 주기적인 점검을 통한 손상의 진전여부 확인 등의 유지관리가 요구된다.

| 구분 | | 손상 내용 | 단위 | 물량 | 개소 | 보수방안 | 우선순위 |
|---|---|---|---|---|---|---|---|
| 바닥판 하면 | | 망상균열 | m <sup>2</sup> | 7.50 | 2 | 표면처리 | 하자 |

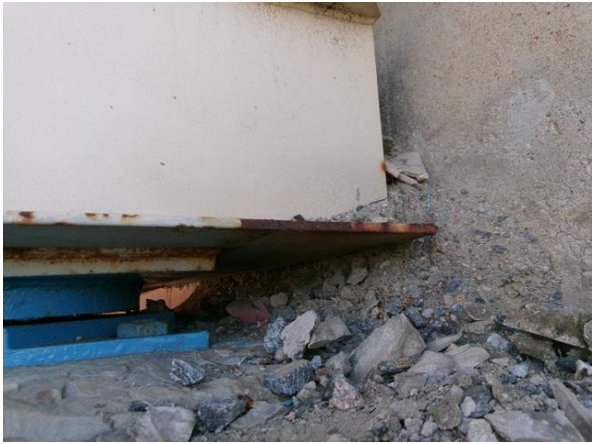
| <p>거터외부 S1-G1 부식(0.1×0.3)</p> | <p>거터외부 S1-G2 상태양호</p> |

- 거터외부에 발생한 부식은 외부 우수유입에 의한 부식으로 부재의 안전성에 문제가 없는 경미한 손상으로 확인되었으나 지속적인 우수유입에 의한 손상의 증가로 내구성 저하 등을 방지하기 위한 재도장 등의 보수를 실시하는 것이 바람직하다.
- 거터내부는 손상이 없는 양호한 상태이며, 주기적인 점검을 통한 손상의 발생여부 확인 등의 유지관리가 요구된다.

| 구분 | | 손상 내용 | 단위 | 물량 | 개소 | 보수방안 | 우선순위 |
|---|---|---|---|---|---|---|---|
| 거더 | 거더외부 | 부식 | m <sup>2</sup> | 0.03 | 1 | 재도장 | 하자 |

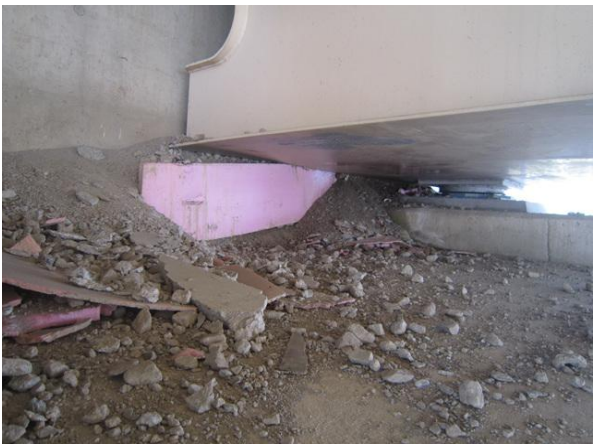
| 교대 A2 토사 및 폐콘크리트 퇴적(6.0×1.0) | 교대 A2 토사 및 폐콘크리트 퇴적(6.0×1.0) |

- 교대에 신축이음을 통한 건조수축, 시공미흡, 외부 우수유입, 열화, 외부 충격 등으로 인한 균열(Cw=0.3mm미만), 토사 및 폐콘크리트 퇴적, 표면열화 및 박리, 파손, 박리 등의 손상이 확인되었고, 부재의 내구성 확보 차원의 표면처리, 정비, 단면보수 등의 보수조치가 필요하다고 판단된다.

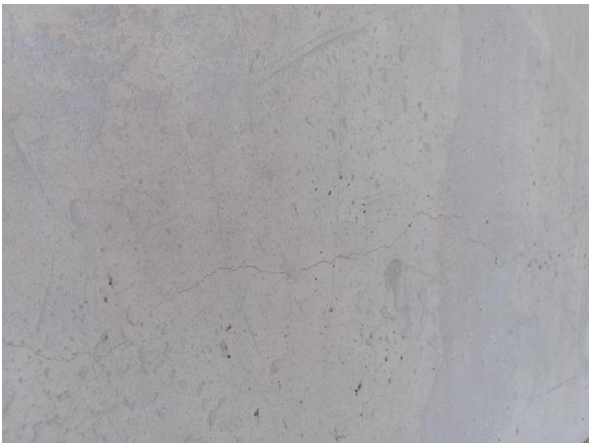
| <p>교대 A2 균열(Cw=0.3mm미만)</p> | <p>교대 A2 표면열화 및 박리(1.5×0.5)</p> |

| 구분 | | 손상 내용 | 단위 | 물량 | 개소 | 보수방안 | 우선순위 |
|---|---|---|---|---|---|---|---|
| 교대 | | 균열(0.3mm미만) | m | 2.00 | 1 | 표면처리 | 하자 |

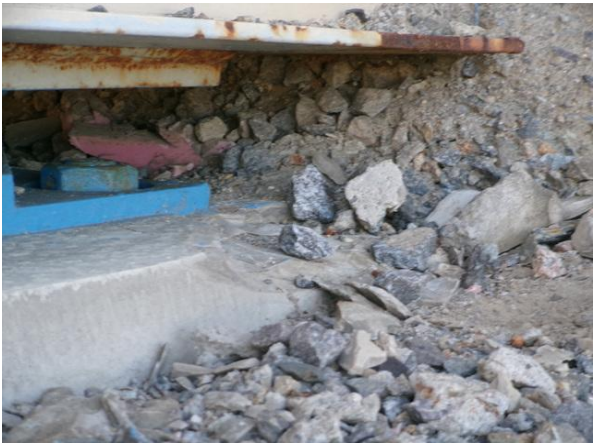
| 교량반침 A2-Sh2 반침물탈 파손(0.3×0.3) | 교량반침 A2-Sh1 Plate부식(1EA) |

- 교량반침에 발생한 반침물탈 파손, Plate부식은 시공초기 외부 충격, 외부 우수유입에 의한 손상으로 판단되며, 안전성에 문제가 없는 경미한 손상으로 확인되었으나 지속적인 우수유입에 의한 손상의 증가로 내구성 저하 등을 방지하기 위한 단면보수, 재도장 등의 보수를 실시하는 것이 바람직하다.

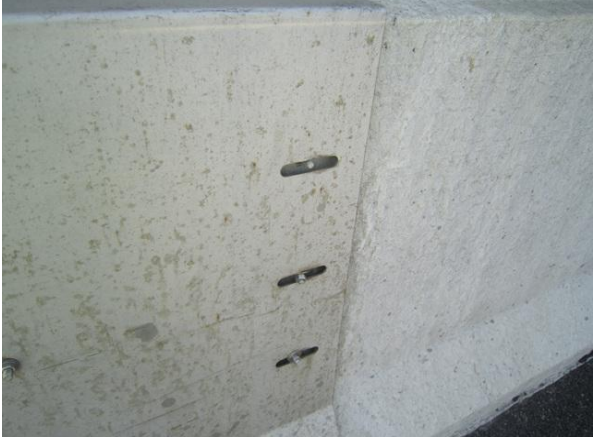
| <p>신축이음 A1 차수판 볼트 체결불량(2EA)</p> | <p>신축이음 A2 후타재 균열(Cw=0.3mm미만)</p> |

- 신축이음에 발생한 후타재 균열(Cw=0.3mm미만), 후타재 파손, 차수판 볼트 체결불량, 여유량 부족 등의 경우, 초기 건조수축, 차량 통행하중 및 충격, 시공미흡 등으로 인한 손상으로 판단되며, 손상의 정도가 경미하나 부재의 내구성 확보 차원의 표면처리, 단면보수, 신축이음 재설치 등의 보수를 실시하고 주기적인 안전점검을 통하여 손상의 재발생 여부 등을 확인하는 유지관리가 필요하다.

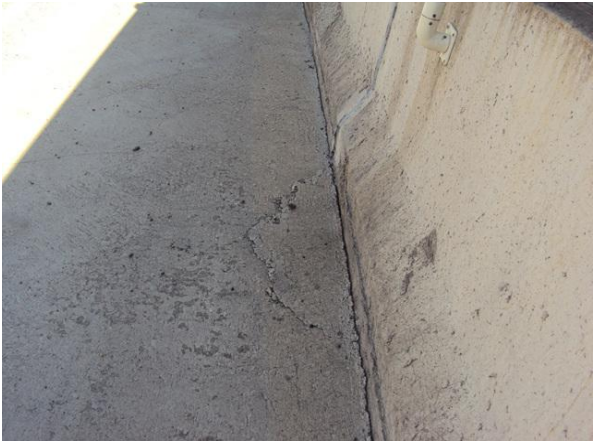
| 교면포장 S1(A1) 접속부 포장 파손(0.5×1.0) | 교면포장 S1 상태현황 |

- 교면포장에 발생한 포트홀, 접속부 포장 파손 등의 손상은 시공미흡, 차량 통행하중 및 충격 등으로 인한 손상으로 판단되며, 접속부 포장 파손의 경우 갓길 측에 위치하여 주행성에 문제는 없으나, 부재의 사용성 확보차원의 단면보수가 필요하고, 포트홀 손상은 지속적인 차량의 반복 통행하중에 의해 손상 진전시 차량의 주행성에 영향을 미칠것으로 판단되어 아스콘 패칭 등의 보수가 필요할 것으로 사료된다.

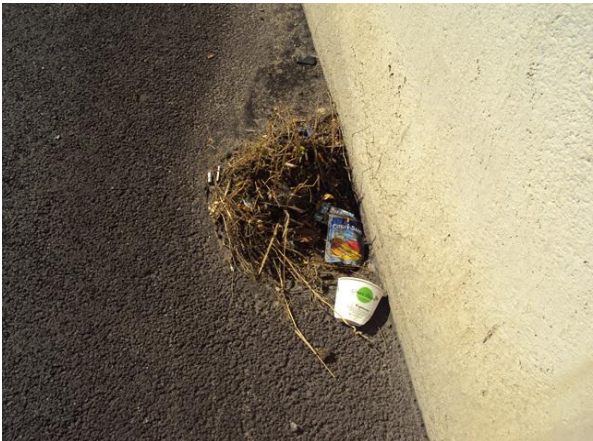
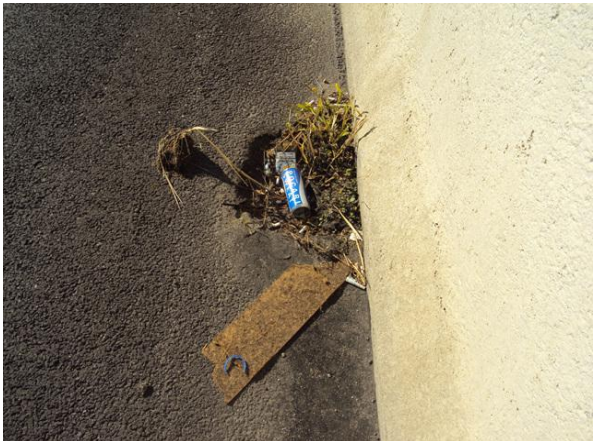
| 배수시설 S1 배수구 막힘(1EA) | 배수시설 S1 배수구 막힘(1EA) |

- 배수시설의 배수구에 발생한 배수구 막힘은 공용기간 경과 및 추량통행에 의한 비산물퇴적 등의 원인으로 이물질퇴적, 그로인한 체수, 배수관 부식 등의 2차 손상이 발생할 수 있으므로, 주기적인 정비를 통한 유지관리가 필요하다.

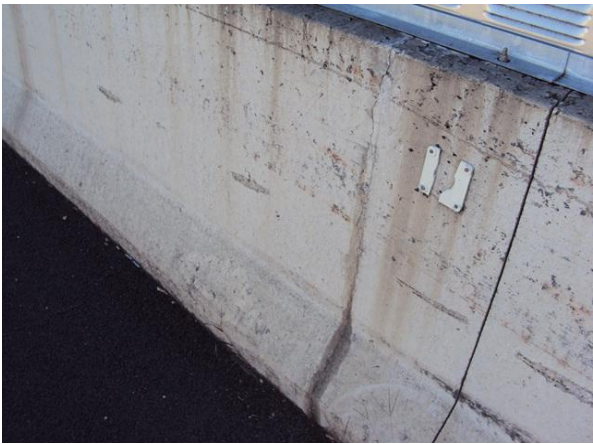
| 방호벽 S1 균열( $C_w=0.3\text{mm}$ 이상) | 방호벽 S1 텔리네이트 파손(1EA) |

- 방호벽에 발생한 균열( $C_w=0.3\text{mm}$ 이상), 텔리네이트 파손, 접속부 파손 등의 경우, 건조수축, 외부충격, 시공초기 성토부 지반안정 침하에 의해 발생한 손상으로 판단되며, 손상의 정도가 경미하여 시설물의 내구성 확보차원의 주입보수, 단면보수 등의 유지관리가 필요하다.

| 구분 | | 손상 내용 | 단위 | 물량 | 개소 | 보수방안 | 우선순위 |
|---|---|---|---|---|---|---|---|
| 방호벽 | | 균열(0.3mm이상) | m | 2.00 | 1 | 주입보수 | 하자 |

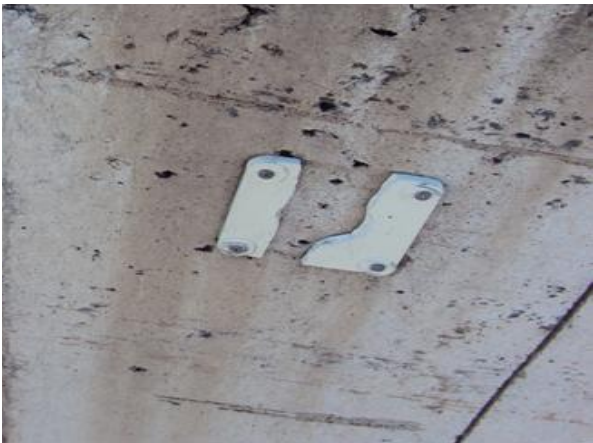
| 방호벽 S1 텔리네이트 파손(1EA) | 방호벽 S1(A1) 접속부 파손( $0.2 \times 1.0$ ) |

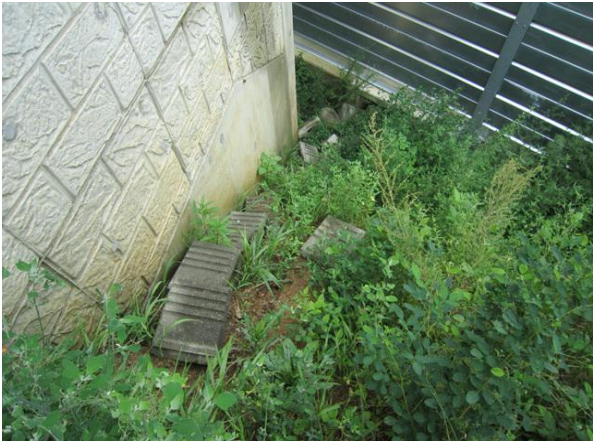
| A1 점검계단 유실(10EA) | A2 점검로 상태양호 |

- 점검시설에 발생한 A1 콘크리트 점검계단 유실은 시공미흡에 의한 고정 불량으로 발생한 손상으로 판단되며, 원활한 시설물의 유지관리를 위하여 점검계단 재설치 등의 보수를 실시하는 것이 바람직하다.

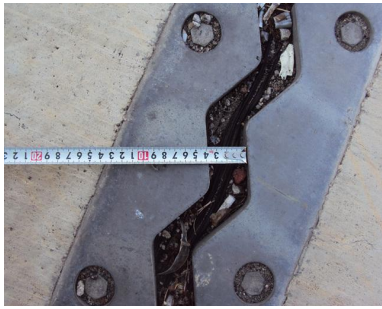
| <p>① 신축이음 A1 여유량 부족 - 주기적인 여유량 확인</p> | <p>② 교량받침 A2-SH2 받침물탈 파손 - 진전 여부확인</p> | <p>③ 하부구조 A2 표면열화 및 박리 - 진전 여부확인</p> |
