## **21. 고양분기점 11교**

## 21. 고양분기점 11교

### 21.1 시설물의 개요

본 시설물은 경기도 고양시 덕양구 원당동 1060-9에 위치한 교량으로 총 연장 60.0m, 폭 8.7m로 시공되어 있다.

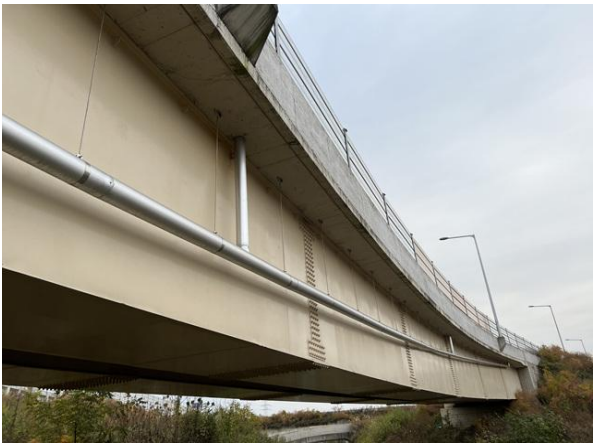
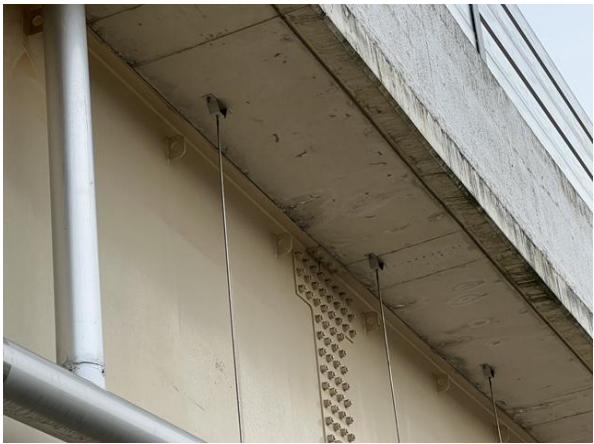
| 바닥판 하면 S1 균열부백태(0.1×0.3 x4EA) | 바닥판 하면 S1 균열부백태(0.1×0.3 x4EA) |

- 바닥판 하면의 현장조사 결과, 균열부 우수유입, 습기흡착에 의한 균열부백태, 백태가 조사되었으며, 시설물의 안전성에 영향을 미치는 손상은 아닌 것으로 판단되나 내구성확보 차원의 백태보수 등의 보수를 실시하고, 주기적인 점검을 통한 손상의 발생여부 확인 등의 유지관리가 요구된다.

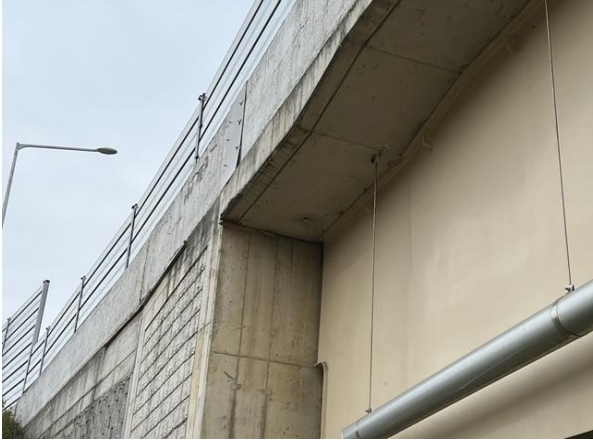
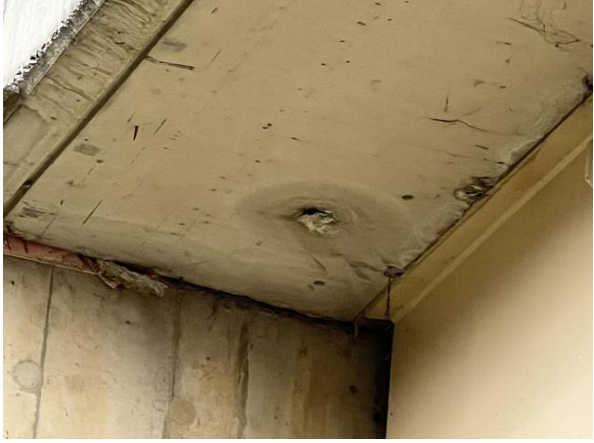
| 바닥판 하면 S1 백태(0.3×0.3) | 바닥판 하면 S1 백태(0.3×0.3) |

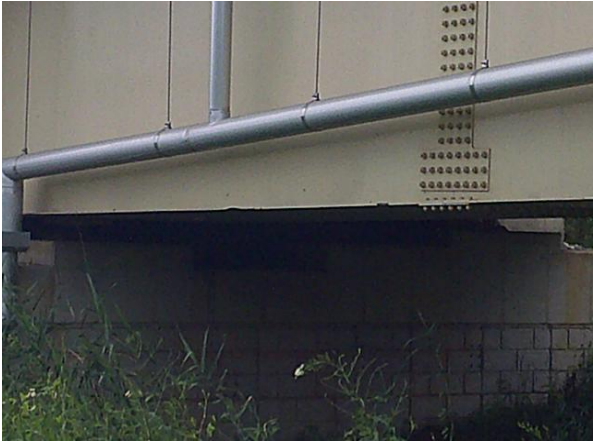
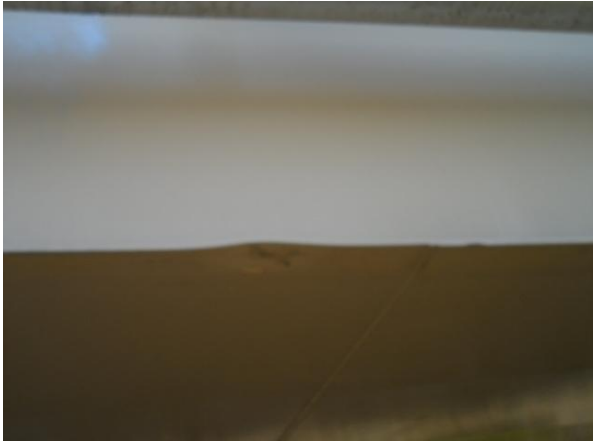
| S1-G1 변형 (0.1×0.3) | S1-G1 변형 (0.1×0.3) |

- 거더외부에 발생한 도장균함, 변형은 시공 초기 외부 충격에 의한 균함으로 부재의 안전성에 문제가 없는 경미한 손상으로 확인되었다, 손상부는 강우시 부재의 부식 등의 진전을 유발할 수 있으므로 채도장 등의 유지관리가 필요할 것으로 판단된다.
- 거더내부는 손상이 없는 양호한 상태이며, 주기적인 점검을 통한 손상의 발생여부 확인 등의 유지관리가 실시하는 것이 바람직하다.

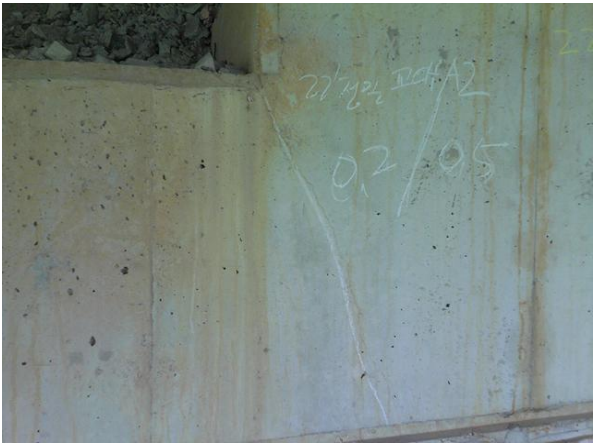
| 교대 A2 균열(Cw=0.3mm미만) | 교대 A1 균열(Cw=0.3mm이상) |

- 교대에 건조수축, 시공미흡, 외부 우수유입, 다짐불량 등으로 인한 균열( $C_w=0.3\text{mm}$ 미만, 이상), 균열부백태, 법면 토사유실 폐콘크리트 퇴적, 마감불량 등의 손상이 확인되었고, 부재의 내구성 확보 차원의 표면처리, 주입보수, 정비 등의 보수조치가 필요하다고 판단된다.

| 구분 | | 손상 내용 | 단위 | 물량 | 개소 | 보수방안 | 우선순위 |
|---|---|---|---|---|---|---|---|
| 교대 | | 균열 (0.3mm미만) | m | 0.50 | 1 | 표면처리 | 하자 |

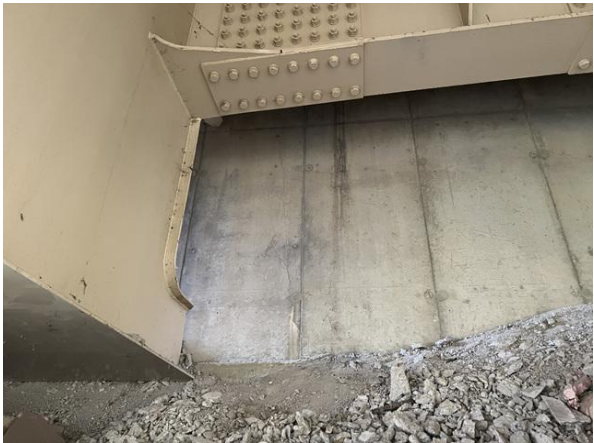
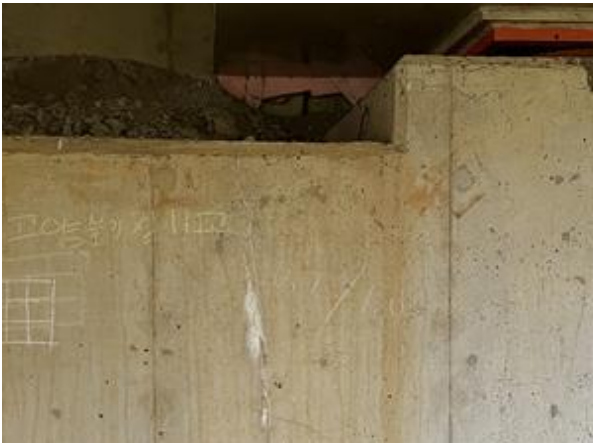
| 교대 A1 균열(Cw=0.3mm이상) | 교대 A1 균열부백태(0.1×0.3) |

| 구분 | | 손상 내용 | 단위 | 물량 | 개소 | 보수방안 | 우선순위 |
|---|---|---|---|---|---|---|---|
| | | 균열 (0.3mm이상) | m | 3.00 | 2 | 주입보수 | 하자 |

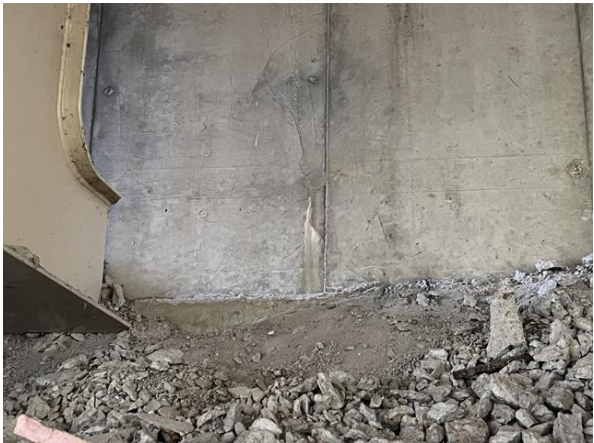
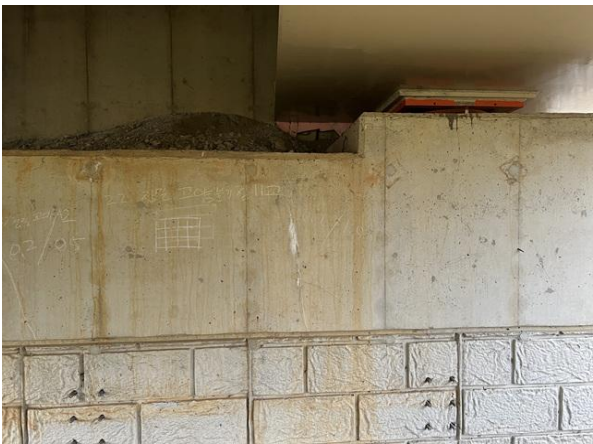
| 교대 A1 균열부백태(0.1×0.3) | 교대 A1 마감볼량(42EA) |

| 구분 | | 손상 내용 | 단위 | 물량 | 개소 | 보수방안 | 우선순위 |
|---|---|---|---|---|---|---|---|
| | | 균열부백태 | m <sup>2</sup> | 0.06 | 2 | 백태보수 | 하자 |

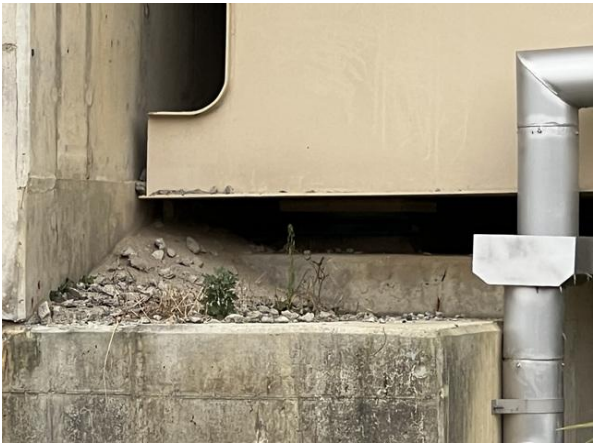
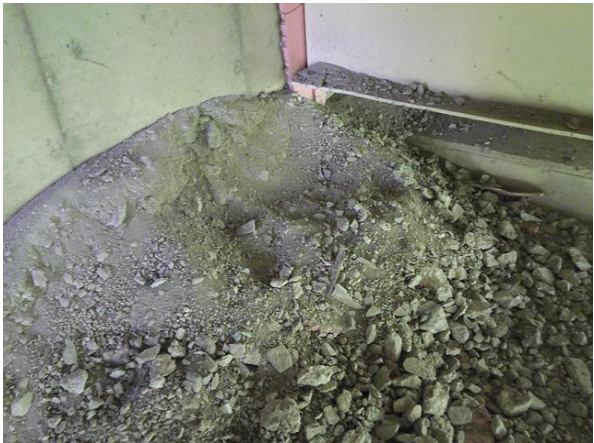
| 교대 A1 폐콘크리트 퇴적(1.5×6.0) | 교대 A2 폐콘크리트 퇴적(1.5×6.0) |

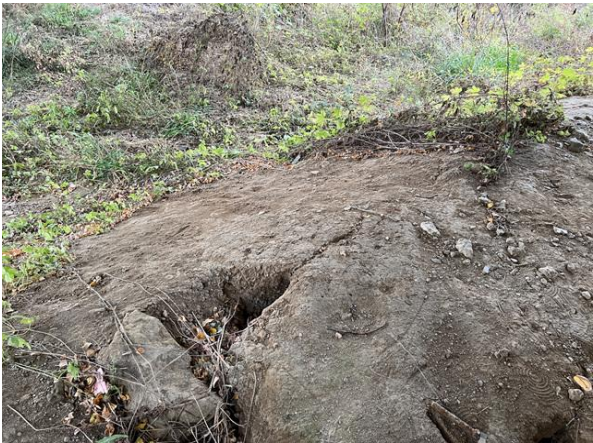
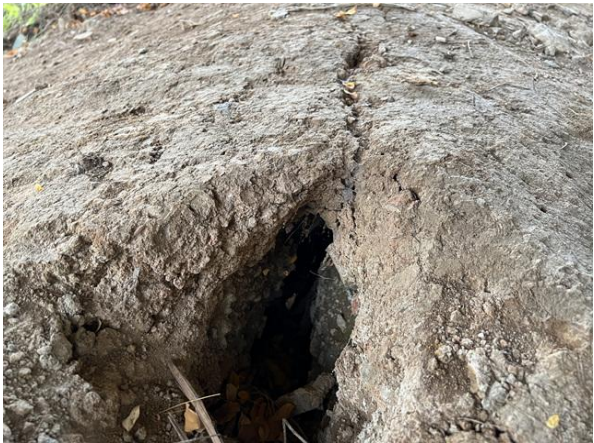
| 교대 A2 법면 토사유실(L=2.00, T=0.5m) | 교대 A2 법면 토사유실(L=2.00, T=0.5m) |

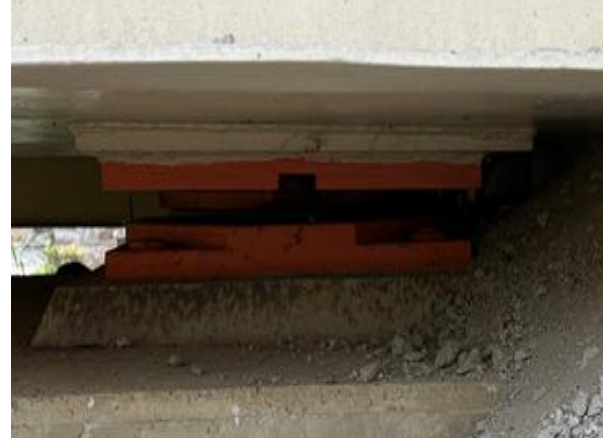
| 교량받침 A1-Sh2 받침몰탈 박리(0.1×0.3) | 교량받침 A1-Sh1 편기(1.0cm) |

- 받침본체에서 발생된 받침몰탈 박리는 건조수축, 온도변화, 거푸집 조기탈형 등의 복합적인 원인에 의한 비구조적인 손상으로 주기적인 점검을 통한 손상의 진진 및 신규 손상 발생 시 단면보수 등의 일괄보수가 필요할 것으로 판단되며, 받침 여유량 부족의 경우 프리세팅 오류, 설계시 예상 못한 교대의 변위(토압에 의한 교대의 회전변위), 온도에 따른 상부구조의 회전(사교의 특성) 등이 원인인 것으로 추정된다. 따라서 교대 및 교량받침에 대한 프리세팅 및 주기적인 계측을 실시하며, 그에 따른 보수대책을 수립하는 것이 필요하다.
- 받침본체에서 발생된 편기의 경우 시공시 교량 구배 등에 의한 것으로 판단되며, 편기 허용 수치 이내인 것으로 확인된다.

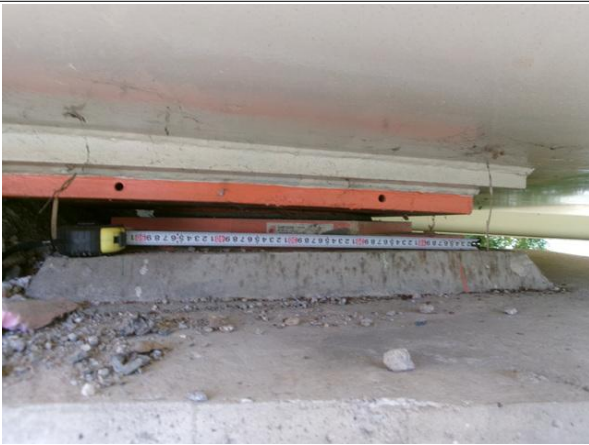
| 교량받침 A2-Sh1,2 여유량 부족(2EA) | 교량받침 A2-Sh1,2 편기(1.5cm) |

- 받침본체에서 발생한 받침몰탈 박리는 건조수축, 온도변화, 거푸집 조기탈형 등의 복합적인 원인에 의한 비구조적인 손상으로 주기적인 점검을 통한 손상의 진진 및 신규 손상 발생 시 단면보수 등의 일괄보수가 필요할 것으로 판단되며, 받침 여유량 부족의 경우 프리세팅 오류, 설계시 예상 못한 교대의 변위(토압에 의한 교대의 회전변위), 온도에 따른 상부구조의 회전(사교의 특성) 등이 원인인 것으로 추정된다. 따라서 교대 및 교량받침에 대한 프리세팅 및 주기적인 계측을 실시하며, 그에 따른 보수대책을 수립하는 것이 필요하다.
- 받침본체에서 발생한 편기의 경우 시공시 교량 구매 등에 의한 것으로 판단되며, 편기 허용 수치 이내인 것으로 확인된다.
- 연단거리 측정 결과, 전 개소 모두 실측 연단거리가 계산 연단거리를 상회하고 있는 것으로 측정되어 설계기준을 만족하고 있는 것으로 검토되었다.
- 계산여유량과 실측여유량의 비교·검토결과 온도변화에 따른 신장시 가동여유량을 확보하지 못하고 있는 것으로 확인되었으며, 이는 프리세팅 오류, 설계시 예상 못한 교대의 변위(토압에 의한 교대의 회전변위), 온도에 따른 상부구조의 회전(사교의 특성) 등이 원인인 것으로 추정된다. 따라서 교대 및 교량받침에 대한 주기적인 계측을 실시하며, 그에 따른 보수대책을 수립하는 것이 필요하다.

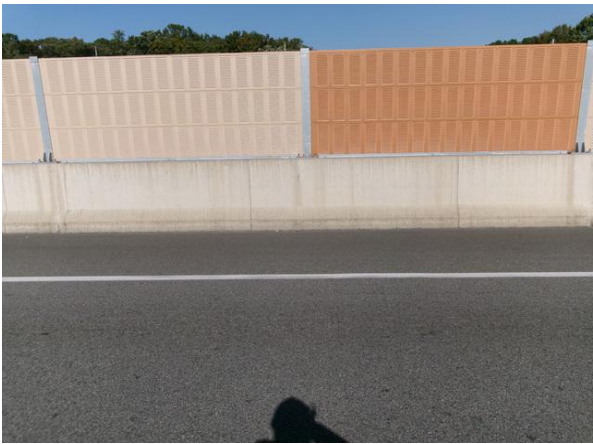
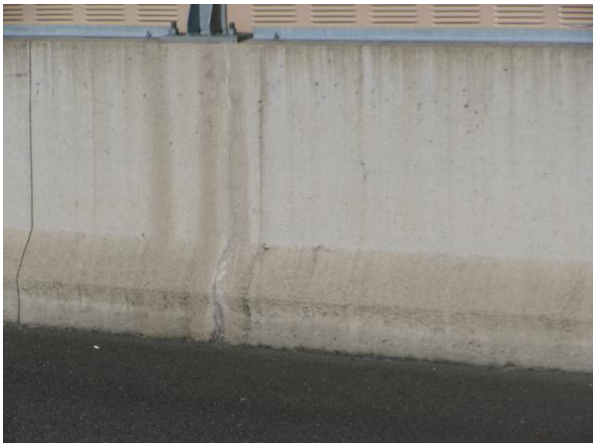
| 방호벽 S1 균열 (Cw=0.3mm이상) | 방호벽 S1 균열 (Cw=0.3mm이상) |

- 방호벽에 건조수축, 거푸집 조기탈거 등에 인한 균열 (Cw=0.3mm이상)의 손상이 확인되었고, 부재의 내구성 확보 차원의 주입보수 등의 보수조치가 필요하다고 판단된다.

| 구분 | | 손상 내용 | 단위 | 물량 | 개소 | 보수방안 | 우선순위 |
|---|---|---|---|---|---|---|---|
| 방호벽 | | 균열 (0.3mm이상) | m | 3.00 | 3 | 주입보수 | 하자 |

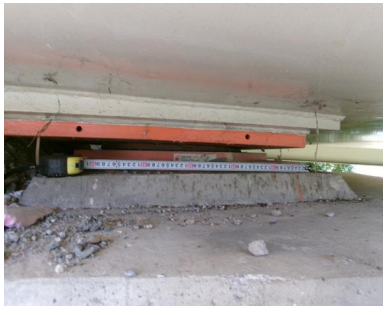
| <p>① 교량받침 A2-SH1,2 여유량 부족 - 주기적인 여유량 측정</p> | <p>② 교량받침 A2-SH1,2 편기 - 진전 여부확인</p> | <p>③ 하부구조 균열(0.3mm 이상) 및 균열부백태 - 진전 여부확인</p> |
