## **27. 서문22교[서울]**

## 27. 서문22교(서울)

본 시설물은 경기도 고양시 덕양구 원당동 572-2에 위치한 교량으로 총 연장 532.0m, 폭 15.9m로 시공되어 있다.

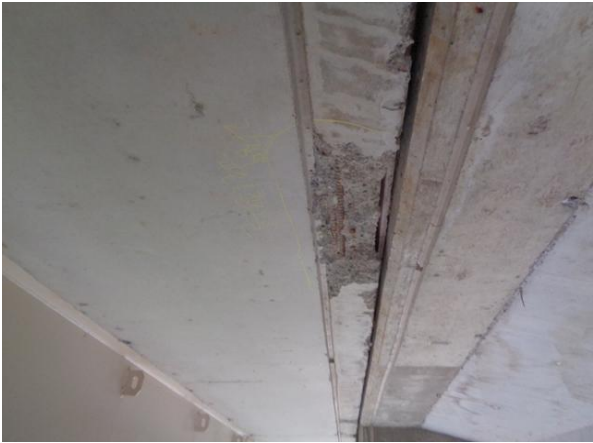
| 바닥판 하면 S4 철근노출(0.6×0.3) | 바닥판 하면 S5 망상균열(60.0×3.0×2EA) |

- 바닥판하면에 발생한 파손 및 철근노출은 초기 건조수축, 온도변화, 거푸집 조기탈형, 우수유입, 수분접촉 등에 의해 발생된 것으로 판단되며, 내구성 확보 차원에서 단면보수, 방청 등의 보수를 실시하는 것이 필요하다.
- 망상균열, 백태는 초기 건조수축, 온도변화, 우수유입 등에 의해 발생된 것으로 판단되며, 내구성 확보 차원에서 표면처리를 실시하는 것이 필요하다.

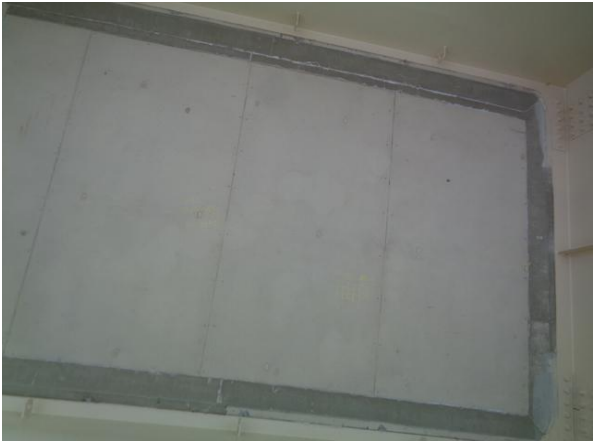
| 바닥판 하면 S5 망상균열(60.0×3.15×2EA) | 바닥판 하면 S7 백태(0.2×1.0×2EA) |

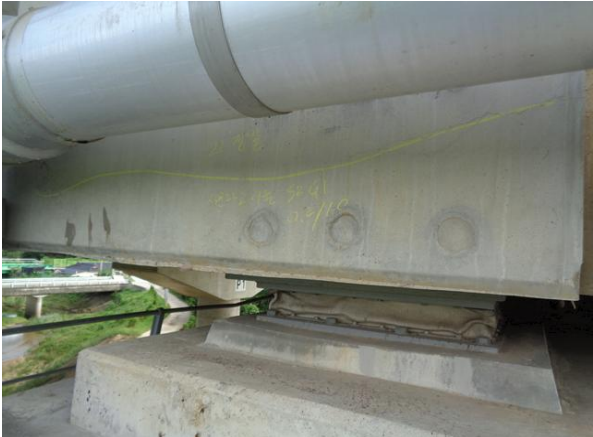
| <p>거더 S2 G1 균열(Cw=0.3mm미만)</p> | <p>거더 S2 G4 균열(Cw=0.3mm미만)</p> |

- BH거더에 발생한 균열(폭 0.1~0.2mm) 및 망상균열은 초기 건조수축, 온도변화, 우수유입 등에 의해 발생한 것으로 판단되며, 내구성 확보 차원에서 표면처리 등의 보수를 실시하는 것이 필요하다.
- ST. BOX 거더는 손상이 없는 양호한 상태이며, 주기적인 점검을 통한 손상의 발생여부 확인 등의 유지관리가 요구된다.

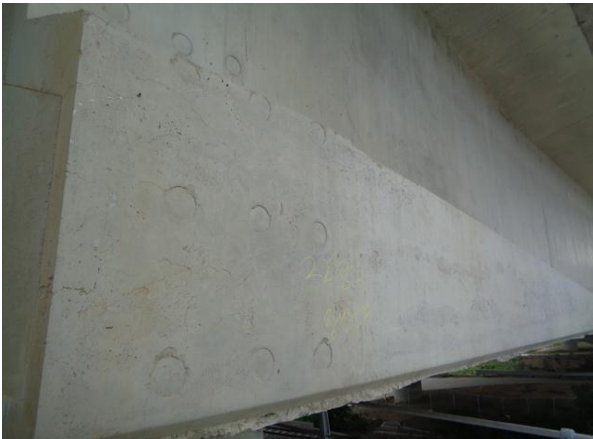
| <p>거더 S3 G1 망상균열(3.5×1.0)</p> | <p>거더내부 상태양호</p> |

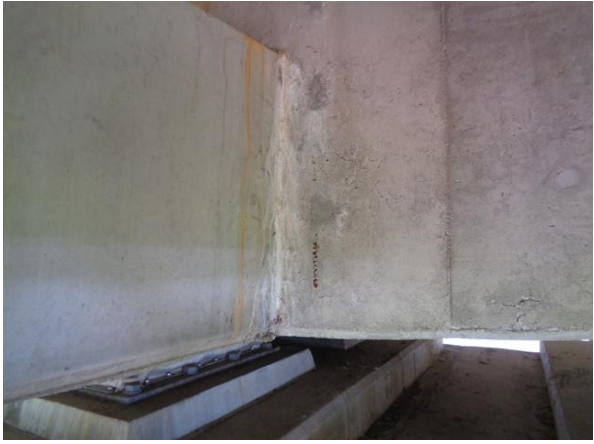
| 가로보 S1 G3~4 백태(0.2×0.5×3EA) | 가로보 S1 G4~5 철근노출(0.1×0.2) |

- 가로보에 발생한 백태, 철근노출 등의 손상은 초기 건조수축, 온도변화, 거푸집 조기탈형, 우수유입, 수분접촉 등에 의해 발생한 것으로 판단되며, 내구성 확보 차원에서 표면처리, 단면 보수 등의 보수를 실시하는 것이 필요하다.

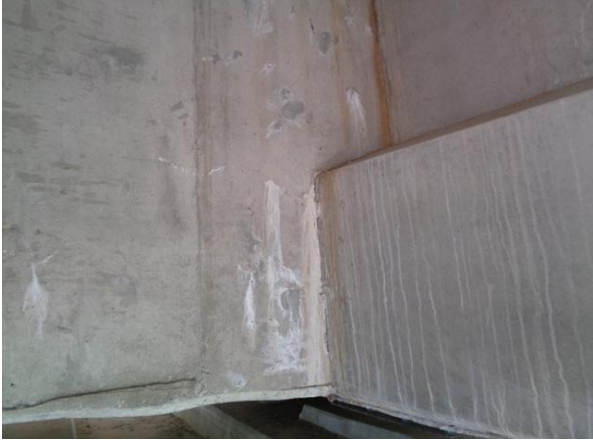
| 가로보 S2 G3~4 백태(0.3×0.5) | 가로보 상태양호 |

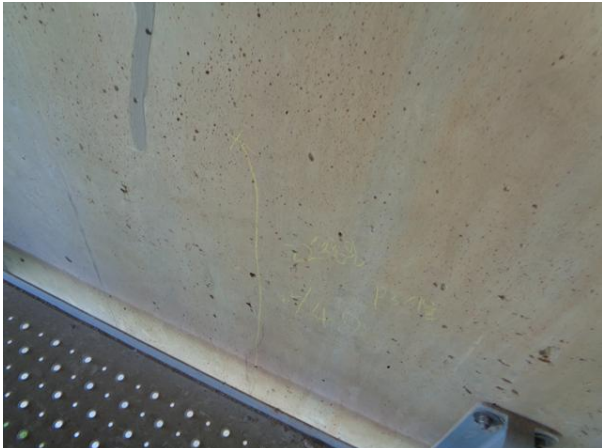
| <p>P3 코핑부 균열 (Cw=0.3mm미만)</p> | <p>P6 코핑부 균열 (Cw=0.3mm미만)</p> |

- 교각 코핑부에 발생한 균열은 건조수축, 온도변화 등의 복합적인 원인에 의한 비구조적 소수의 미세균열로서 표면보수를 실시하여 내구성 확보가 바람직할 것으로 판단된다.

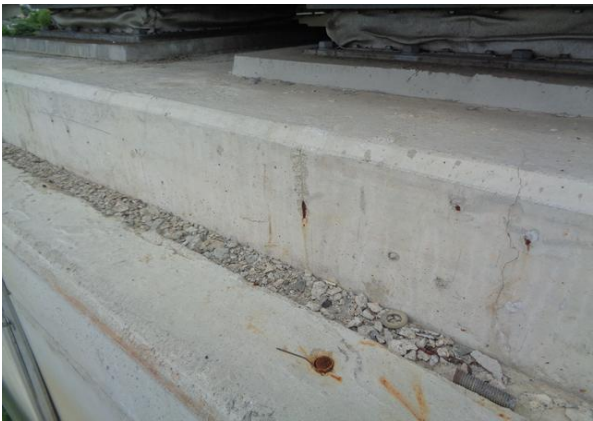
| P2-Sh1 받침콘크리트 균열(Cw=0.3mm미만) | P5-Sh3 받침콘크리트 재료분리(1.0×0.2) |

- 받침콘크리트 균열 및 재료분리, 플레이트 도장박락은 건조수축, 온도변화, 다짐불량, 도장불량 등의 복합적인 원인에 의한 비구조적 손상으로 금회 일괄보수 보다는 주기적인 점검을 통한 손상의 진진 및 신규 손상 발생 시 표면보수, 단면보수, 재도장 등의 보수가 필요할 것으로 판단된다.

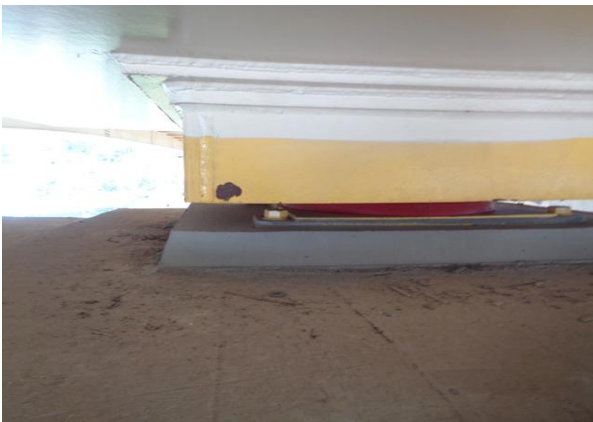
| P4-Sh2 플레이트 도장박락(0.1×0.1) | P6 교량받침 상태양호 |

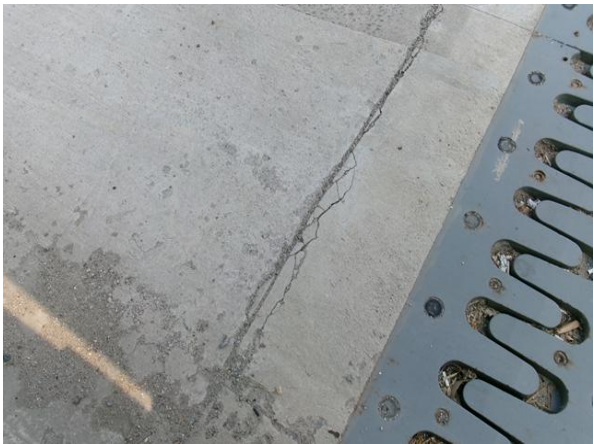
| A2 차수판 미설치(1EA) | A2 후타재 박락(0.1 × 1.0) |

- 신축이음에 발생한 후타재 박락의 경우, 초기 건조수축 균열, 차량 통행하중 및 충격 등으로 인한 손상으로 판단되며, 차수판 앵커탈락 및 누수는 온도변화 및 우수 등에 의한 손상으로 단면보수, 앵커볼트 정비 및 물받이 정비 등의 보수를 실시하는 유지관리가 필요하다.

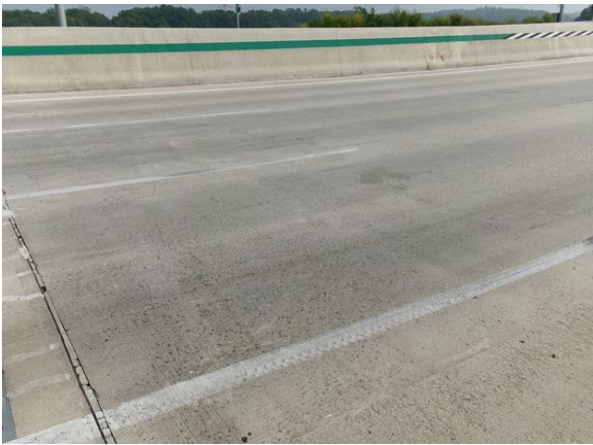
| S1 접속부 포장 망상균열(9.0×8.0) | S1 접속부 포장 파손(0.1×7.5) |

- 교면포장은 아스콘에 균열이나 소성변형, 포트홀 등의 손상이 없는 상태로, 구배불량에 의한 물고임 현상도 발생하지 않은 상태이다. 다만, 접속부 콘크리트 포장 망상균열 및 파손이 일부 조사되었고, 손상부는 중차량의 통행 및 다짐불량 등에 의한 복합적인 손상으로, 주행차량의 사용성 확보차원의 보수가 필요할 것으로 사료된다.

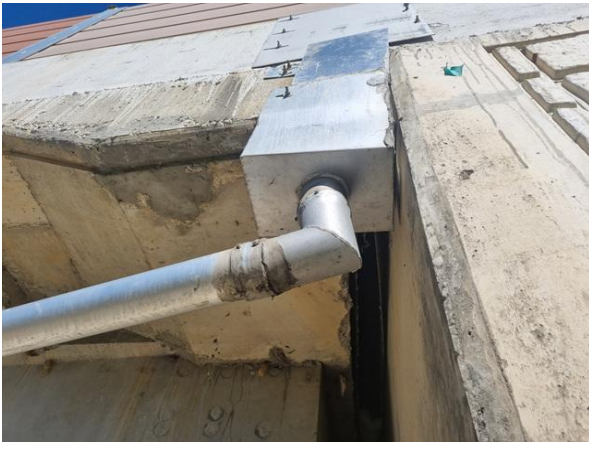
| S1 배수관 이음부 누수(1EA) | P4 배수관 이음부 누수(1EA) |

- 배수구는 현재 양호한 상태이나, 공용기간 경과 및 차량통행에 의한 비산물퇴적 등의 원인으로 배수관 이음부 누수 및 월류가 발생하였다. 상기 손상들은 경미한 손상으로 시급한 보수 보다는 손상의 진전시, 신규 손상 발생 시 일괄보수를 실시하는 유지관리가 필요하다.

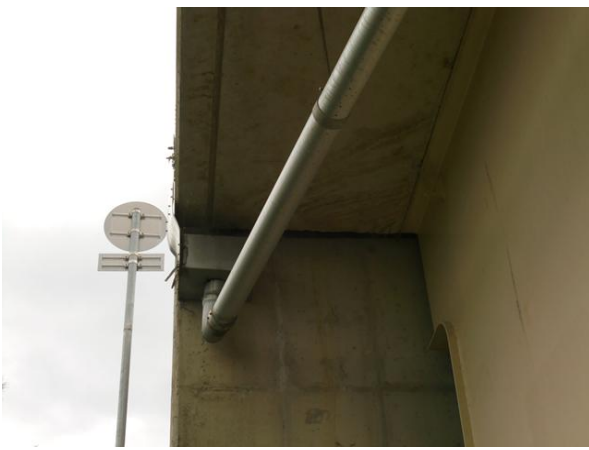
| S9 배수관 월류(1EA) | S9 배수관 누수(1EA) |

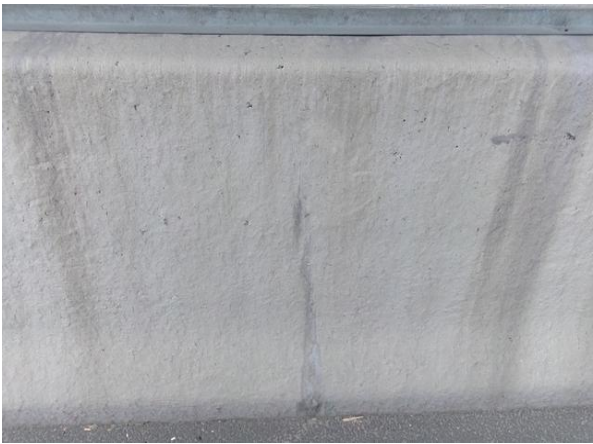
| S5 균열 (Cw=0.3mm미만) | S6 균열 (Cw=0.3mm미만) |

- 방호벽에 발생한 균열 및 파손은 건조수축, 공용기간 증가, 우수유입, 차량충돌 등에 의한 손상으로 현재 경미한 상태로 시급한 보수 보다는 손상의 진전시, 신규 손상 발생 시 일괄보수를 실시하는 유지관리가 필요하다.

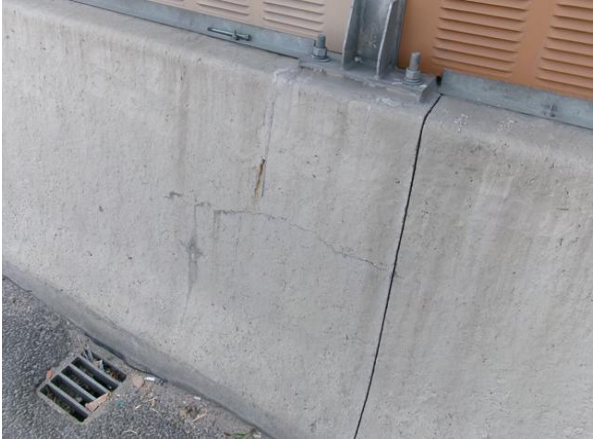
| S7 균열 (Cw=0.3mm미만) | S5 중앙분리대 파손(0.5×0.5) |
