## 29. 서문27교[서울]

### 29.1 시설물의 개요

본 시설물은 경기도 고양시 일산동구 문봉동 99-51에 위치한 교량으로 총 연장 50.0m, 폭 16.0m로 시공되어 있다.

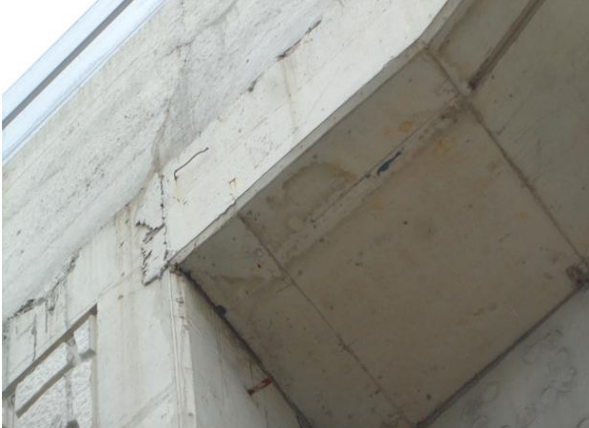
- 바닥판 하면 현장조사 결과 국부적인 들뜸이 확인되었다.

| <p>S1 들뜸(0.3×0.3)</p> | <p>바닥판 하면 상태양호</p> |

- 바닥판하면은 전반적으로 양호하나 국부적인 들뜸이 조사되었다. 손상부는 교대와 접한 부위에 발생한 것으로 교량의 내구성확보를 위해 보수를 실시하는 유지관리가 요구된다.

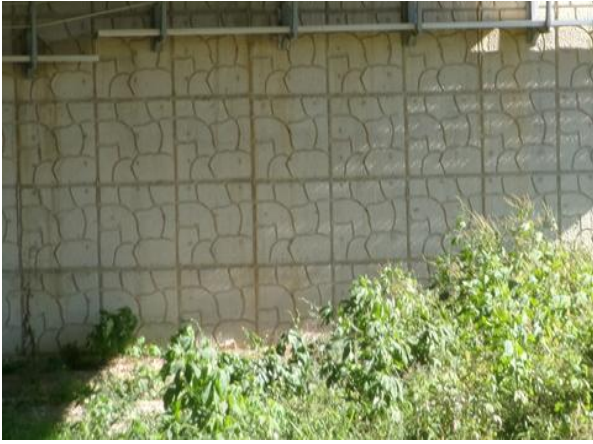
| A1 균열(0.2×0.1) | A2 박락(0.3×0.1) |

- 교대에 신축이음을 통한 우수유입으로 인한 누수흔적이 확인되었고, 주요 손상으로 균열부 백태, 박락, 균열이 조사되었다. 상기 손상의 경우 건조수축, 온도변화, 우수유입, 거푸집 조기 탈형, 외부충격 등의 복합적인 원인에 의한 손상으로 부재의 내구성 확보 차원의 표면처리, 단면보수 등의 조치가 요구된다.

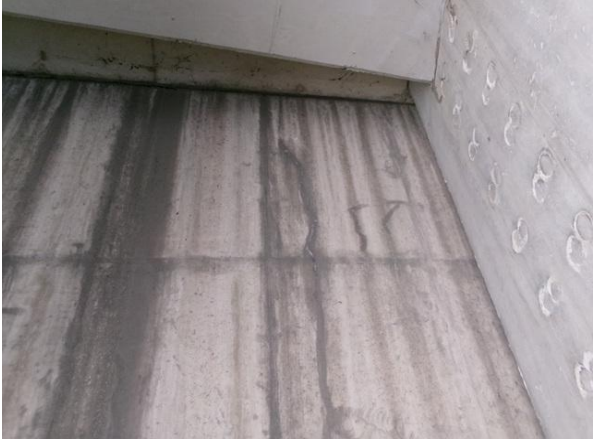
| A2 균열부 백태(0.1×1.0) | A2 신축이음 하부 누수흔적 |

| 구분 | 손상 내용 | 단위 | 물량 | 개소 | 보수방안 | 우선순위 |
|---|---|---|---|---|---|---|
| | 균열부 백태 | m <sup>2</sup> | 0.10 | 1 | 표면처리 | 하자 |

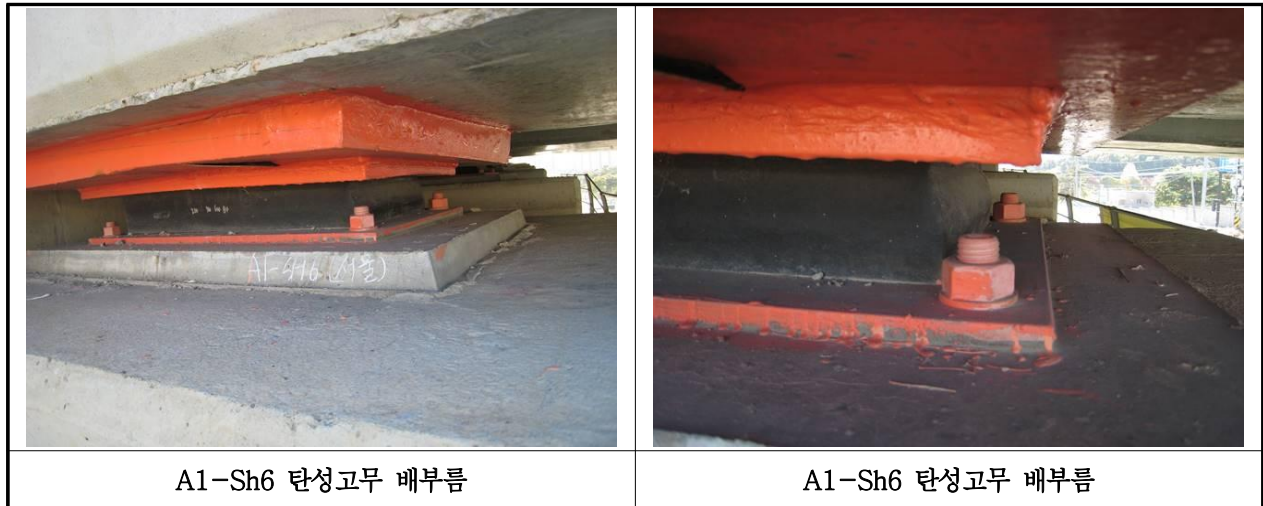
【사진 29.3.11】 교량받침 손상현황

- 현장조사 결과 탄성고무 배부름이 확인되었다.

- 받침본체에서 발생된 탄성고무 배부름 현상은 고무층과 보강철판이 균일하게 움직이지 못하여 발생한 현상으로, 주의관찰 후 고무재 갈라짐, 들뜸 및 물오버 등의 손상이 발생시 교체를 실시하는 유지관리가 필요할 것으로 판단된다.

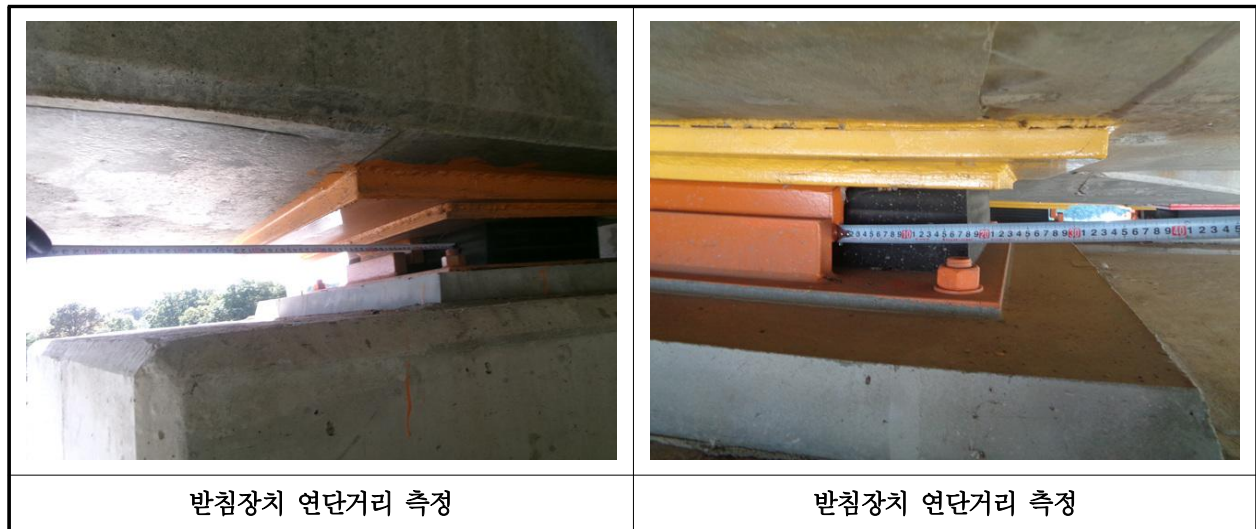
【사진 29.3.12】 교량받침장치 연단거리측정

- 연단거리 측정 결과, 전 개소 모두 실측 연단거리가 계산 연단거리를 상회하고 있는 것으로 측정되어 설계기준을 만족하고 있는 것으로 검토되었다.

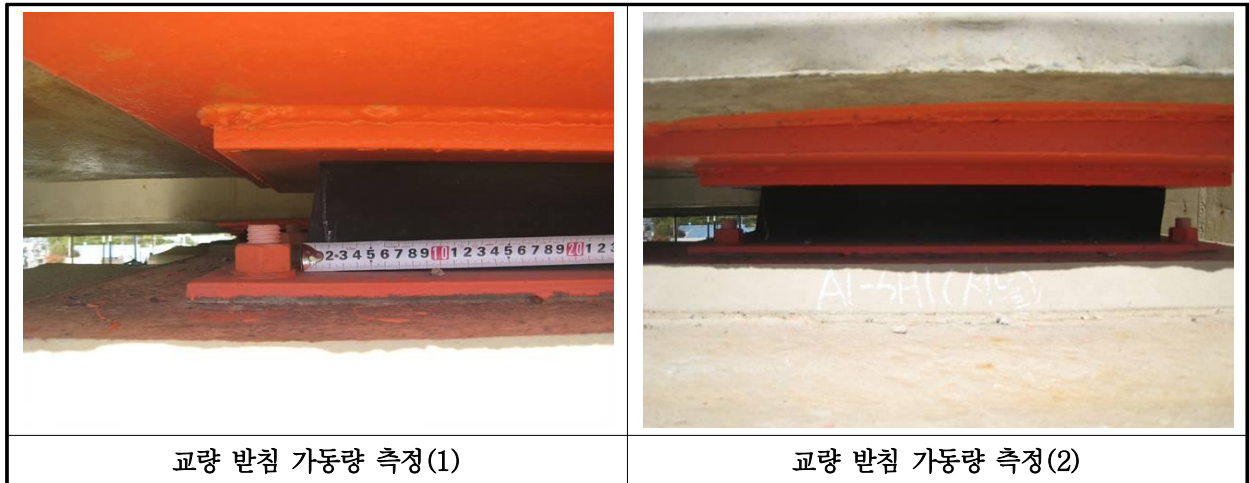
【사진 29.3.13】 교량받침 이동량 측정

- 교량받침 이동량의 비교 · 검토결과 가동여유량이 충분한 것으로 조사되었으며, 교량받침의 이탈 가능성은 없는 상태로 판단된다.

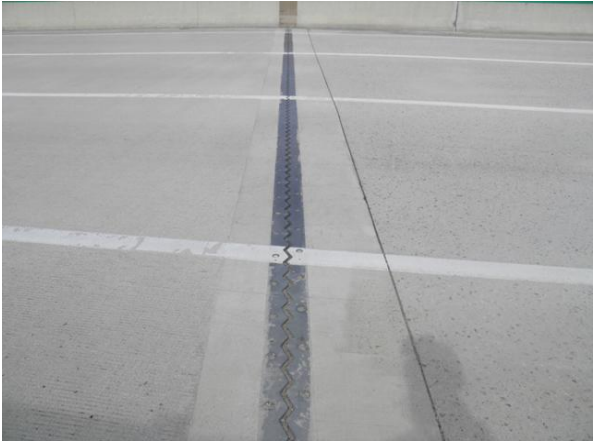
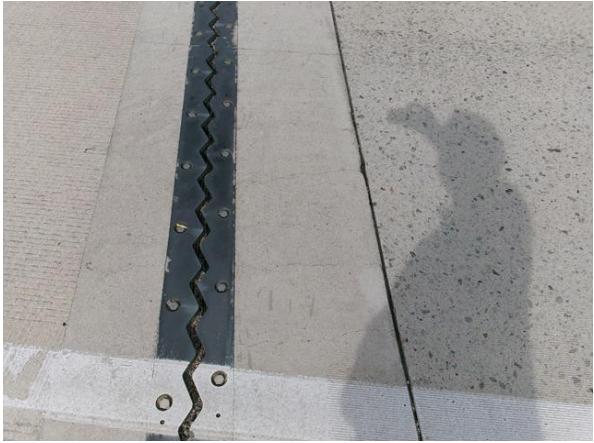
| A1 후타재 균열 (Cw=0.3mm미만) | A1 후타재 균열 (Cw=0.3mm미만) |

- 신축이음에 발생한 후타재 균열 및 하부 누수의 경우, 초기 건조수축 균열, 차량 통행하중 및 충격 등으로 인한 손상으로 판단되며, 균열 보수 및 물받이 정비 등의 보수를 실시하는 유지관리가 필요하다.

| 구분 | 손상 내용 | 단위 | 물량 | 개소 | 보수방안 | 우선순위 |
|---|---|---|---|---|---|---|
| 신축이음 | 후타재 균열(0.3mm 미만) | m | 9.00 | 18 | 표면처리 | 하자 |

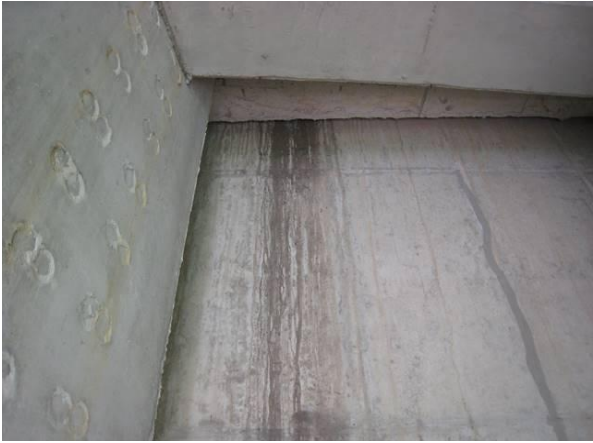
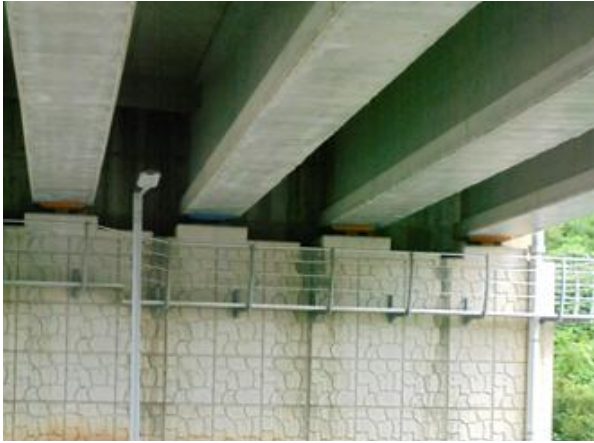
| A1 하부 누수 | A2 하부 누수 |

| 구분 | 손상 내용 | 단위 | 물량 | 개소 | 보수방안 | 우선순위 |
|---|---|---|---|---|---|---|
| | 하부 누수 | m | 6.60 | 3 | 재설치 | 하자 |

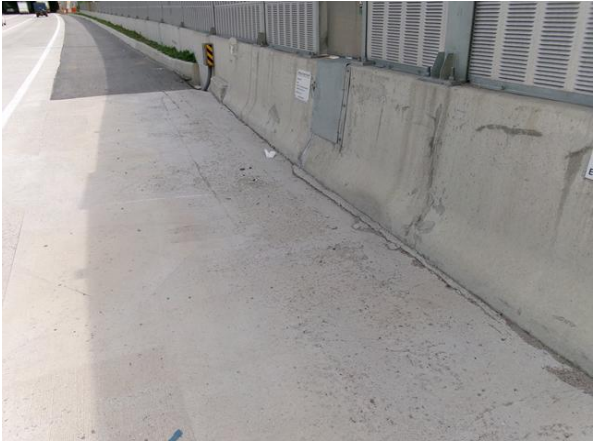
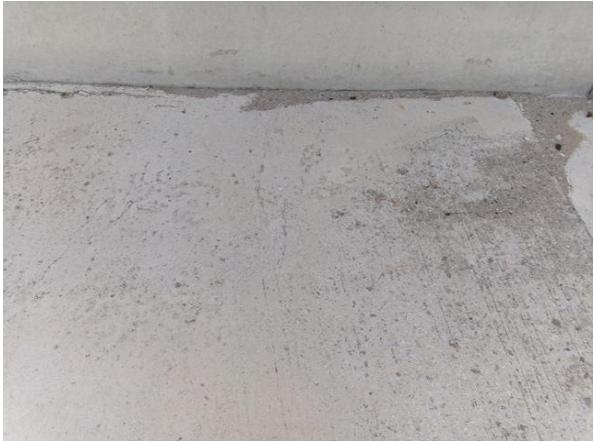
| S1 접속도로 포장 박리(1.5×4.0) | S1 접속도로 포장 박리(1.5×4.0) |

- 교면포장은 구배불량에 의한 물고임 현상은 없는 상태이며, 접속도로 포장부 콘크리트 망상 균열 및 박리가 조사되었다. 상기 손상부는 중차량의 통행 및 다짐불량 등에 의한 복합적인 손상으로, 주행차량의 사용성 확보차원의 보수가 필요할 것으로 사료된다.

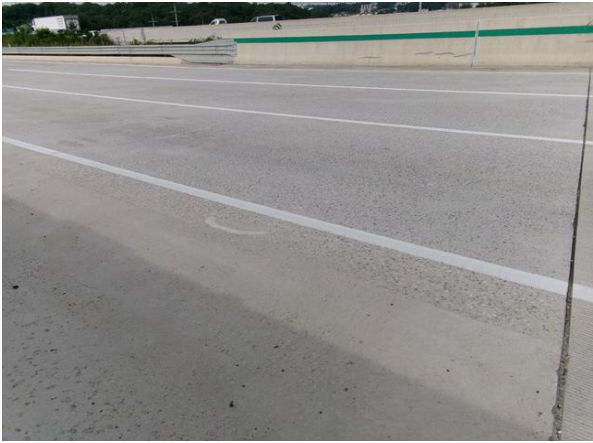
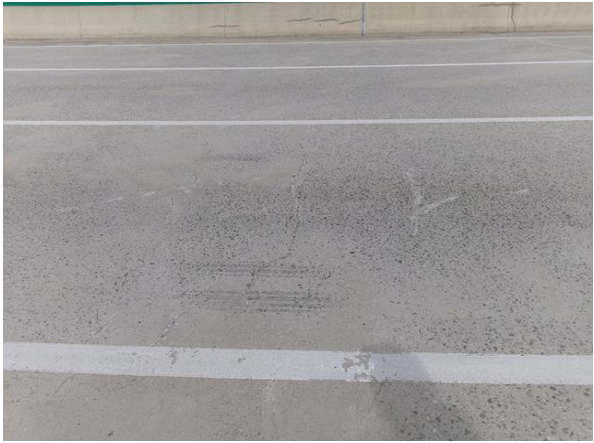
| S1 접속도로 망상균열(4.0×10.0) | S1 접속도로 망상균열(4.0×10.0) |

| 구분 | 손상 내용 | 단위 | 물량 | 개소 | 보수방안 | 우선순위 |
|---|---|---|---|---|---|---|
| | 접속도로 망상균열 | m <sup>2</sup> | 40.00 | 1 | 표면처리 | 하자 |

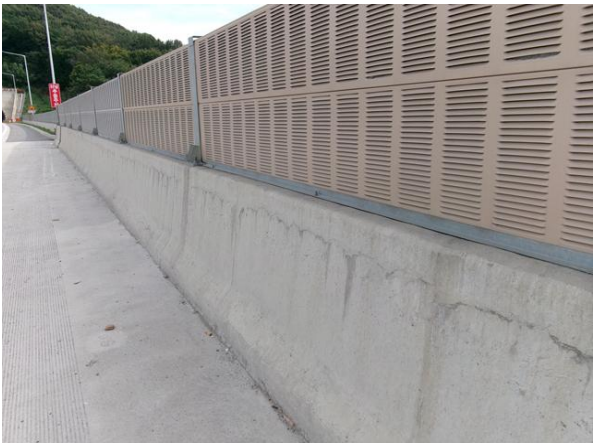
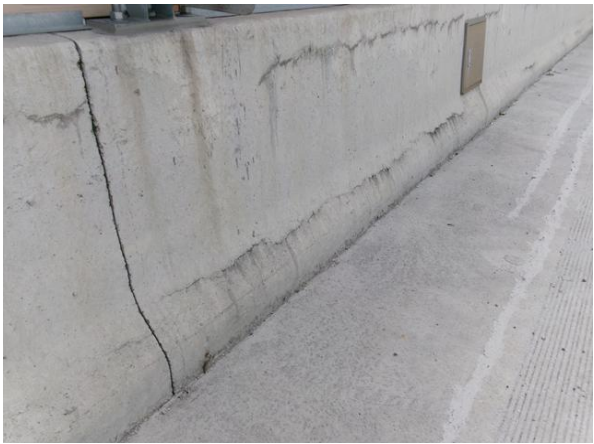
| <p>S1 방호벽 균열(Cw=0.3mm미만)</p> | <p>S1 방호벽 균열(Cw=0.3mm미만)</p> |

- 방호벽에 발생한 균열 및 실란트 파손은 건조수축, 공용기간 증가, 거푸집 조기탈형, 우수유입 등 복합적인 원인에 의한 손상으로 부재의 내구성확보를 위한 표면보수, 실란트 충전 등의 유지관리가 필요할 것으로 사료된다.

| 구분 | 손상 내용 | 단위 | 물량 | 개소 | 보수방안 | 우선순위 |
|---|---|---|---|---|---|---|
| 방호벽 | 균열(0.3mm 미만) | m | 29.00 | 3 | 표면처리 | 하자 |

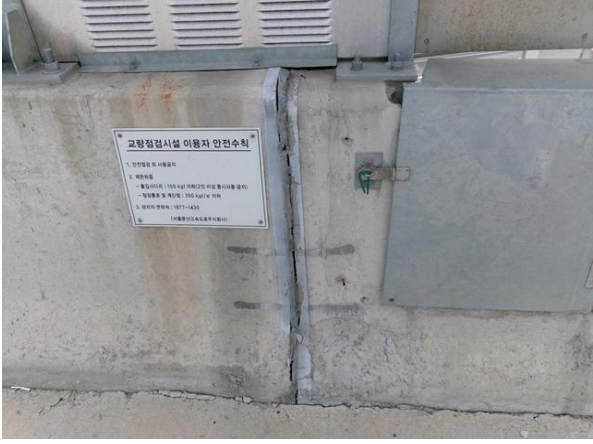
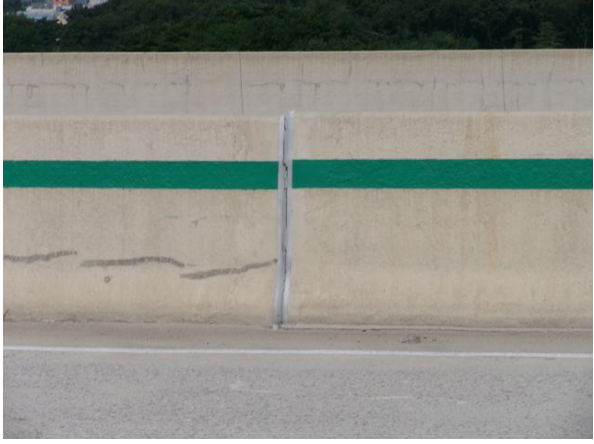
| <p>S1 접속부 실란트 파손</p> | <p>S1 접속부 실란트 파손</p> |
