## **30. 서문27교(문산)**

### 30.1 시설물의 개요

본 시설물은 경기도 고양시 일산동구 문봉동 99-51에 위치한 교량으로 총 연장 100.0m, 폭 15.9m로 시공되어 있다.

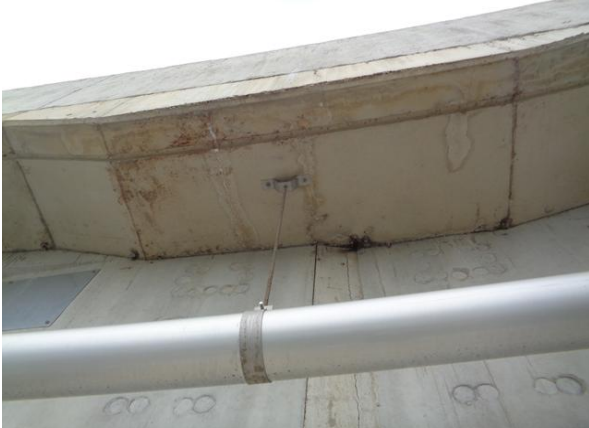
| <p>S1 백태(0.1×0.5)</p> | <p>바닥판 하면 상태양호</p> |

- 바닥판하면에 발생한 백태는 초기건조수축, 온도변화, 우수유입 등의 복합적인 원인에 의한 손상으로 교량의 내구성 확보를 위해 표면보수를 실시하는 유지관리가 요구된다.

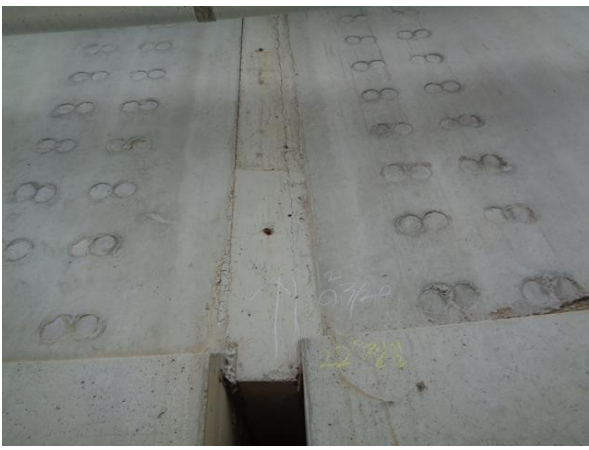
- 거더에 대한 현장조사 결과 S1과 S2 거더 연결부에 균열이 조사되었다.

| <p>S2-G6 균열(Cw=0.3mm이상)</p> | <p>거더 상태양호</p> |

- 거더에 발생한 균열은 거더와 거더 연결부에 발생한 균열로 건조수축, 온도변화, 거푸집 조기탈형, 우수유입 등의 복합적인 원인에 의한 균열로 부재의 내구성 확보 차원의 주입보수 등의 조치가 필요하다.

| 구분 | 손상 내용 | 단위 | 물량 | 개소 | 보수방안 | 우선순위 |
|---|---|---|---|---|---|---|
| 거더 | 균열(0.3mm이상) | m | 2.00 | 1 | 주입보수 | 하자 |

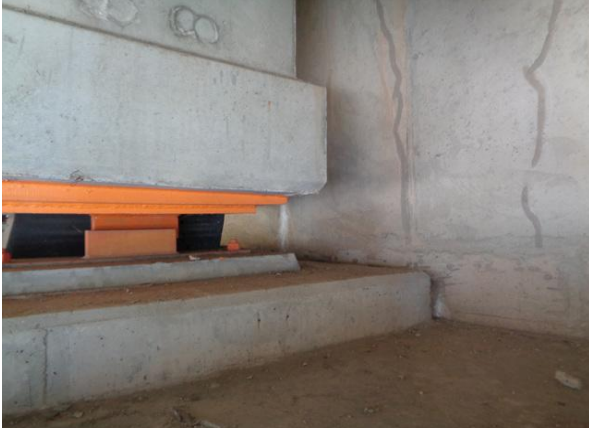
- 교대 A1, A2에 대한 현장조사 결과 균열부 백태가 발생한 것으로 조사되었다.

| <p>A2 균열부 백태(0.2×0.3×2EA)</p> | <p>교대 구체 상태양호</p> |

- 교대에 신축이음을 통한 우수유입으로 인한 국부적인 누수흔적이 확인되었고, 그 외의 손상인 균열부 백태의 경우 건조수축, 온도변화, 거푸집 조기탈형, 우수유입 등의 복합적인 원인에 의한 백태로 부재의 내구성 확보 차원의 표면처리 등의 조치가 필요하다.
- 신축이음 하부를 통한 누수에 대해 지속적인 주의관찰을 실시하는 유지관리가 요구된다.

| 구분 | 손상 내용 | 단위 | 물량 | 개소 | 보수방안 | 우선순위 |
|---|---|---|---|---|---|---|
| 교대 | 균열부 백태 | m <sup>2</sup> | 0.12 | 2 | 표면처리 | 하자 |

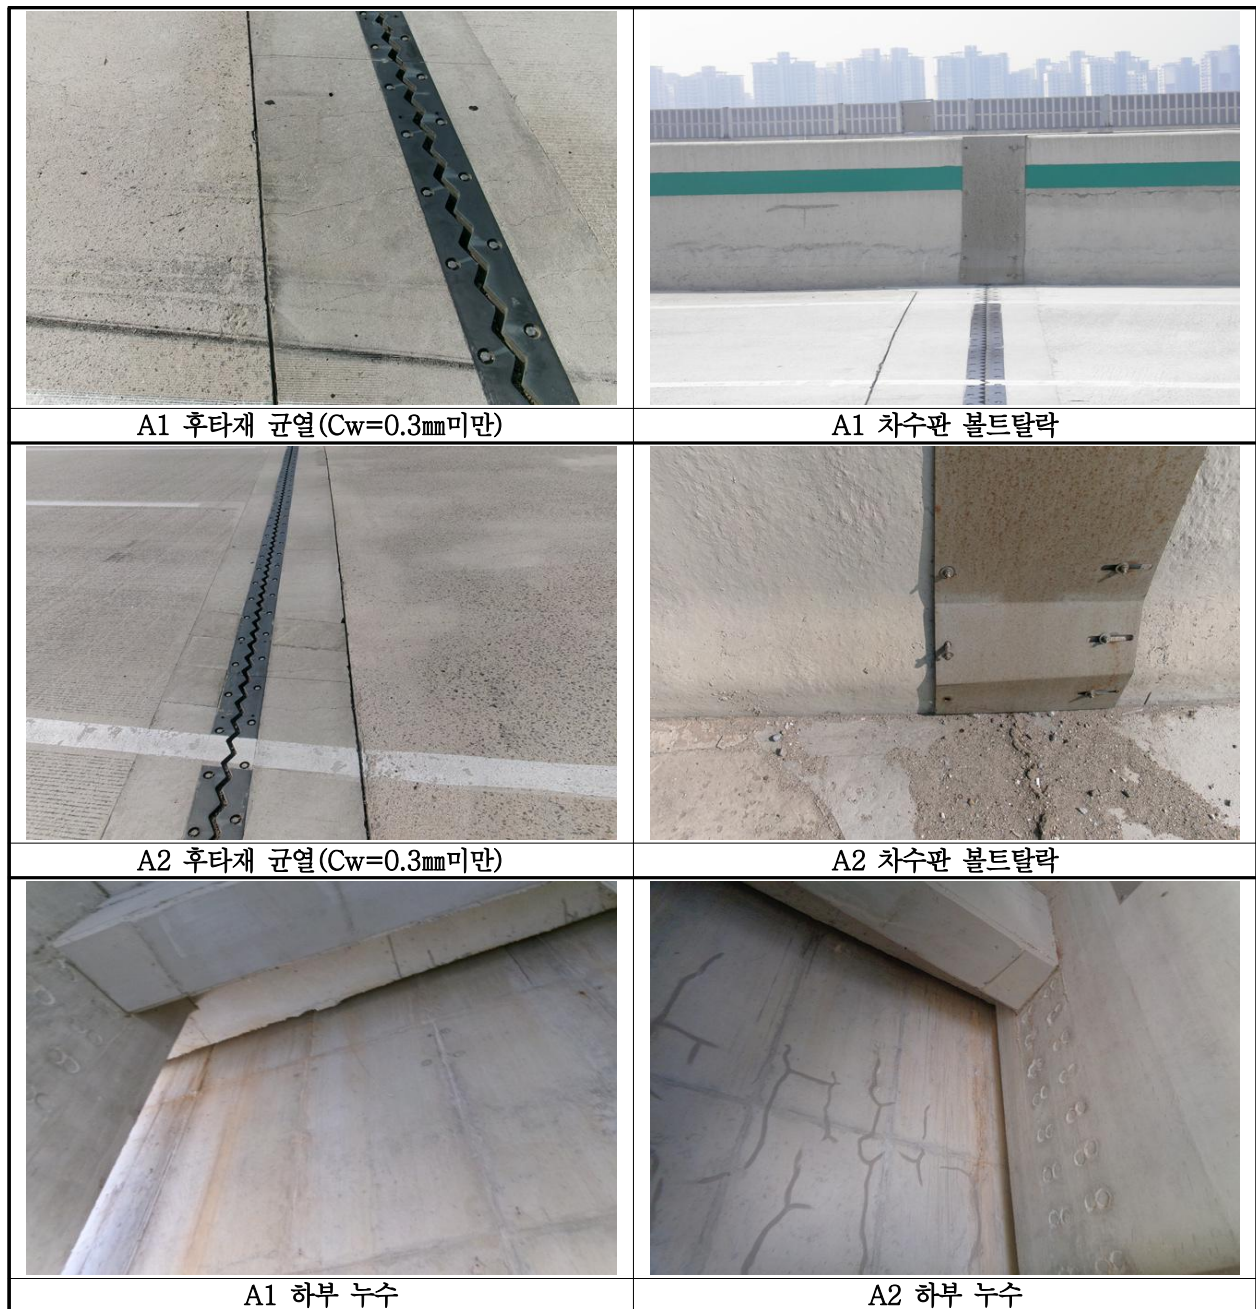
【사진 30.3.17】 신축이음장치 손상현황

- 신축이음 현장조사 결과 폭 0.3mm미만의 후타재 균열, 차수관 앵커, 볼트 탈락, 하부 누수가 조사되었다.

- 신축이음에 발생한 후타재 균열, 하부 누수의 경우, 초기 건조수축 균열, 차량 통행하중 및 충격 등으로 인한 손상으로 판단되며, 균열 보수 및 물받이 정비 등의 보수를 실시하는 유지관리가 필요하다.

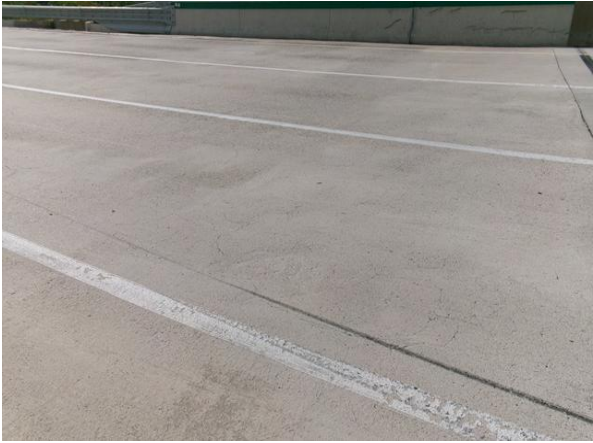
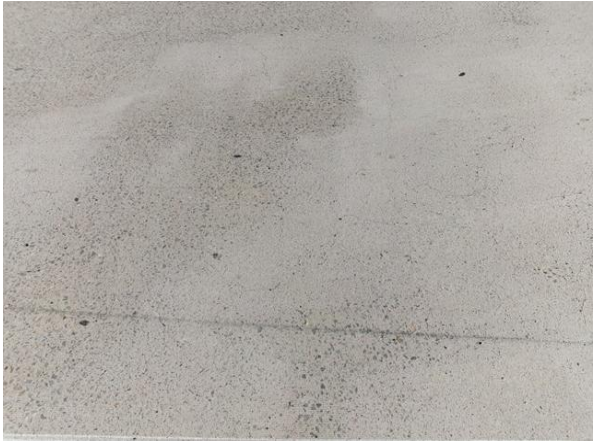
| S1 접속도로 망상균열(9.0×8.0) | S1 접속도로 망상균열(9.0×8.0) |

- 교면포장은 구배불량에 의한 물고임 현상은 없는 상태이며, 접속도로 포장부 콘크리트 망상 균열 및 파손이 조사되었다. 상기 손상부는 중차량의 통행 및 다짐불량 등에 의한 복합적인 손상으로, 주행차량의 사용성 확보차원의 보수가 필요할 것으로 사료된다.

| 구분 | 손상 내용 | 단위 | 물량 | 개소 | 보수방안 | 우선순위 |
|---|---|---|---|---|---|---|
| 교면포장 | 접속도로 망상균열 | m <sup>2</sup> | 72.00 | 1 | 표면처리 | 하자 |

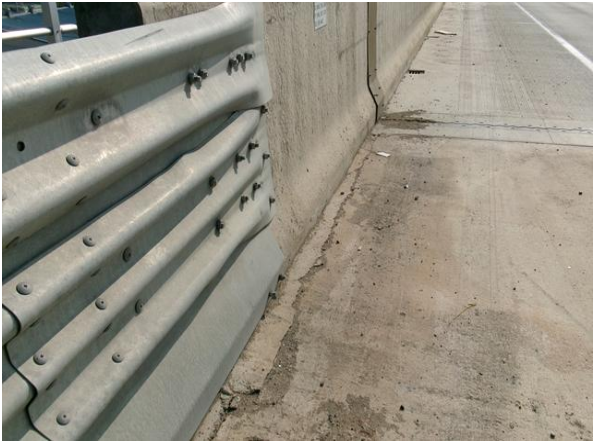
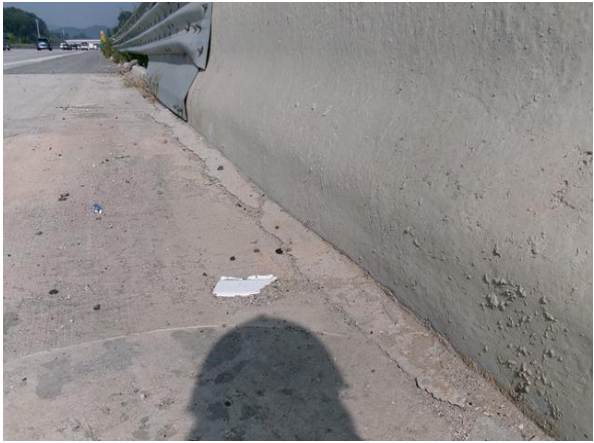
| S2 접속도로 파손(0.2×2.5) | S2 접속도로 파손(0.2×2.5) |

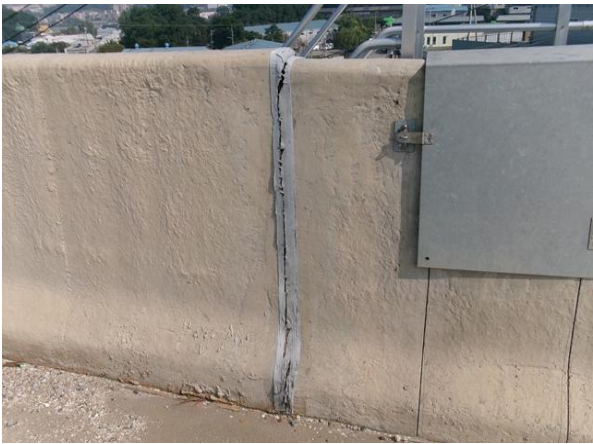
| <p>S1 접속부 실란트 파손</p> | <p>방호벽 상태양호</p> |

- 방호벽에 발생한 실란트 파손은 공용기간 증가, 우수유입 등 복합적인 원인에 의한 손상으로 부재의 내구성확보를 위한 실란트 충전 등의 유지관리가 필요할 것으로 사료된다.

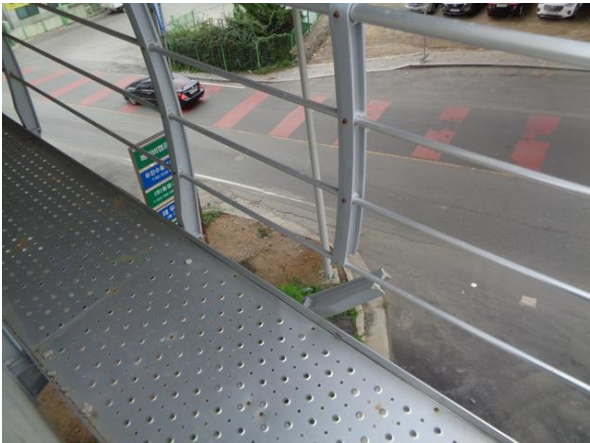
| <p>P1 지지대 파손</p> | <p>점검로 상태양호</p> |

- 점검시설은 교각 P1에 지지대 파손 1개소가 조사되었고, 이는 외부충격에 의한 손상으로 판단된다. 파손부는 점검자의 안전을 위해 정비가 필요한 상태이다.
