## **31. 장진천2교[서울]**

## 31. 장진천2교(서울)

본 시설물은 경기도 파주시 조리읍 능안리 95-8에 위치한 교량으로 총 연장 180.0m, 폭 12.3m로 시공되어 있다.

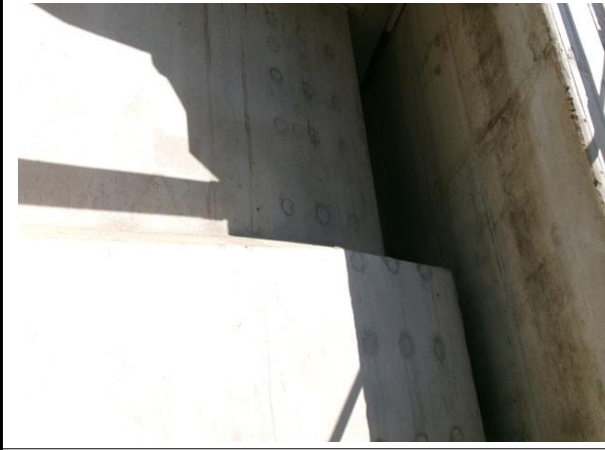
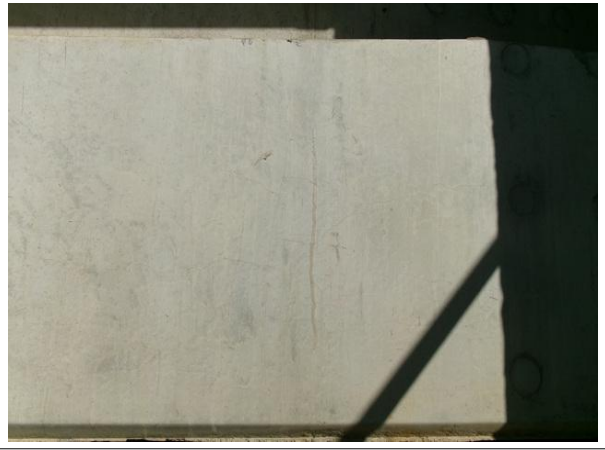
| S1-G1 망상균열(1.5×2.0) | S1-G1 망상균열(1.5×2.0) |

- 거더에 발생한 망상균열 및 파손은 건조수축, 온도변화, 거푸집 조기탈형 등의 복합적인 원인에 의한 비구조적 소수의 미세균열, 파손으로서 보수를 실시하여 내구성 확보가 바람직할 것으로 판단된다.

| 구분 | 손상 내용 | 단위 | 물량 | 개소 | 보수방안 | 우선순위 |
|---|---|---|---|---|---|---|
| 거더 | 망상균열 | m <sup>2</sup> | 5.40 | 2 | 표면처리 | 하자 |

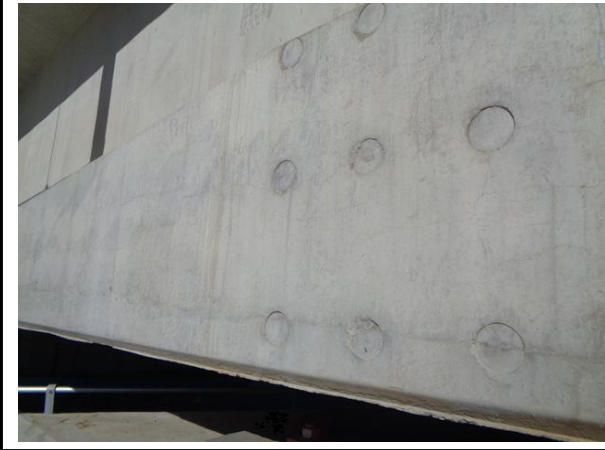
| S3-G1 망상균열(1.5×2.0) | S3-G3 파손(0.2×0.3) |

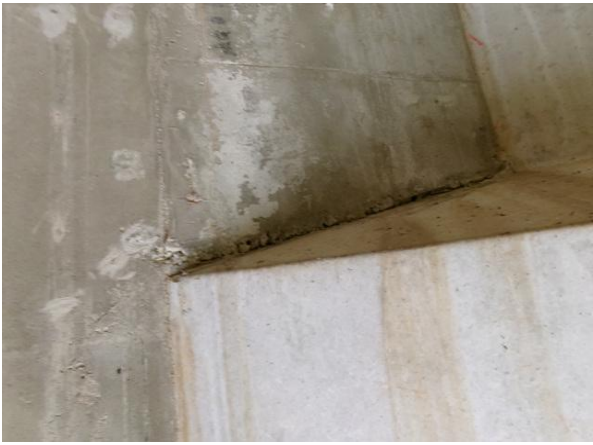
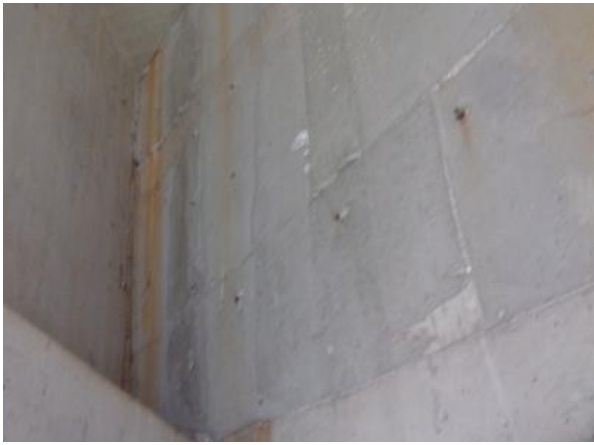
| S1-G1~2 재료분리 (0.1×0.4) | S3-G1~2 재료분리 (1.0×0.4) |

- 콘크리트 가로보에 발생한 재료분리는 다짐불량, 온도변화, 거푸집 조기탈형 등의 복합적인 원인에 의한 비구조적 손상이나 보수를 실시하여 내구성 확보를 하는 것이 바람직할 것으로 판단된다.

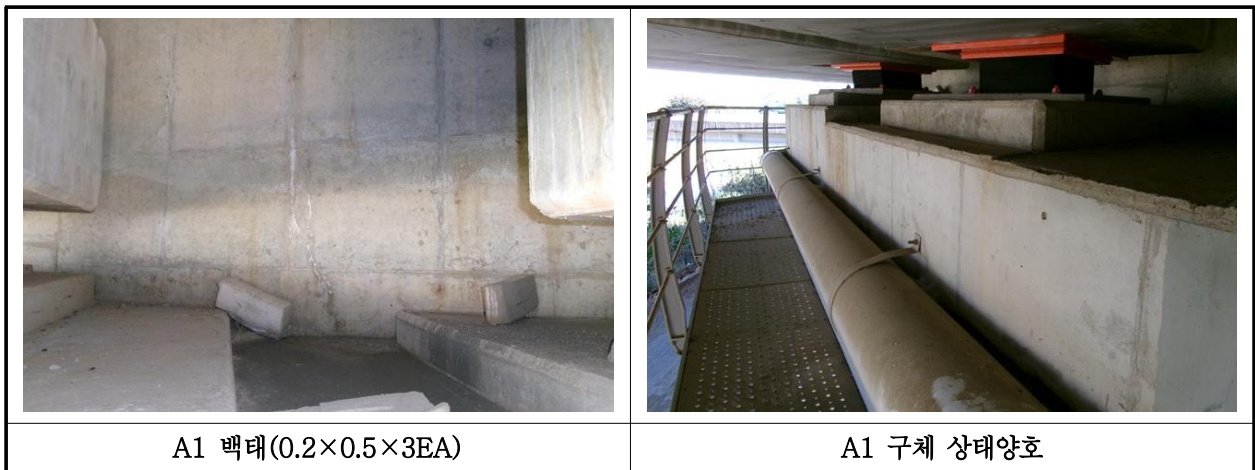
【사진 31.3.9】 교대 손상현황

- 교대에 발생한 백태의 경우 건조수축, 온도변화, 우수유입 등의 복합적인 원인에 의한 손상으로 부재의 내구성 확보 차원의 표면처리 등의 조치가 필요하며, 신축이음 하부를 통한 누수 발생 여부에 대해 지속적인 주의관찰을 실시하는 유지관리가 요구된다.

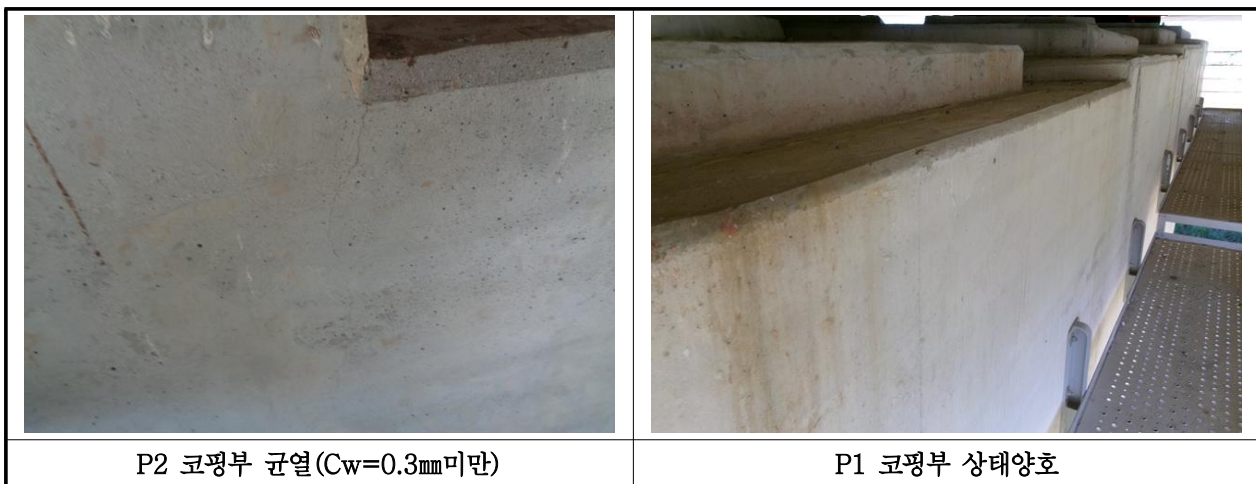
【사진 31.3.11】 교각 손상현황

- 교각에 대한 현장조사 결과, 폭 0.3mm미만 균열이 조사되었다.

- 교각 코핑부에 발생한 균열은 건조수축, 온도변화, 거푸집 조기탈형 등의 복합적인 원인에 의한 비구조적 소수의 미세균열이나 표면보수를 실시하여 내구성 확보를 실시하는 것이 바람직할 것으로 판단된다.

| 구분 | 손상 내용 | 단위 | 물량 | 개소 | 보수방안 | 우선순위 |
|---|---|---|---|---|---|---|
| 교각 | 균열 (0.3mm미만) | m | 0.50 | 1 | 표면처리 | 하자 |

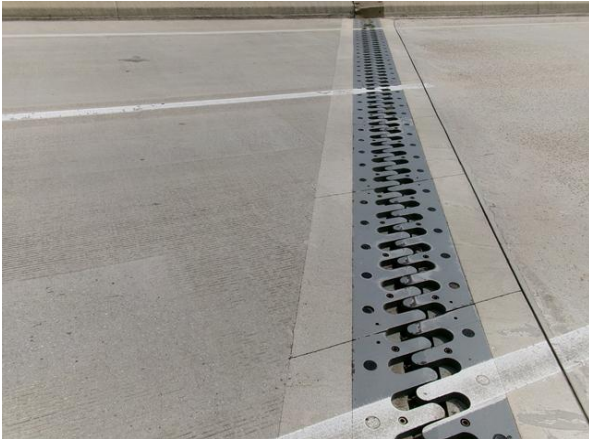
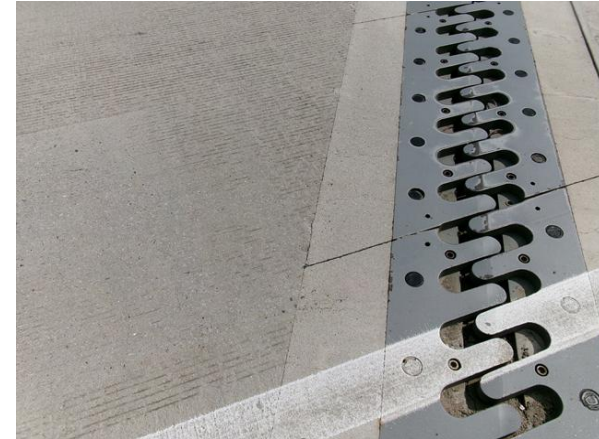
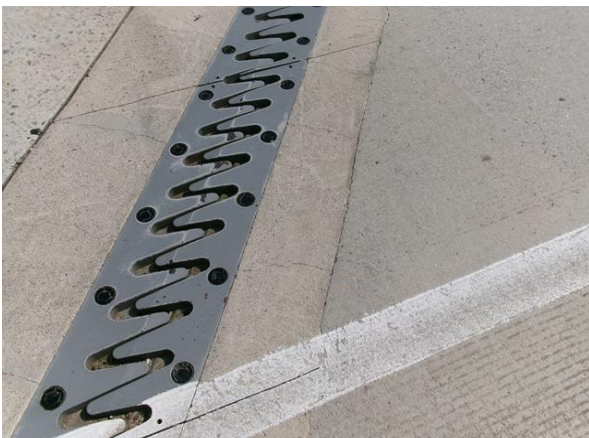
| A1 후타재 균열 (Cw=0.3mm미만) | A1 후타재 균열 (Cw=0.3mm미만) |
| A2 후타재 균열 (Cw=0.3mm미만) | A2 신축이음 하부 누수 |

- 신축이음에 발생한 후타재 균열 및 하부 누수의 경우, 초기 건조수축 균열, 차량 통행하중 및 충격 등으로 인한 손상으로 판단되며, 균열 보수 및 물받이 정비 등의 보수를 실시하는 유지관리가 필요하다.

| 구분 | 손상 내용 | 단위 | 물량 | 개소 | 보수방안 | 우선순위 |
|---|---|---|---|---|---|---|
| 신축이음 | 후타재 균열 (0.3mm미만) | m | 19.20 | 48 | 표면처리 | 하자 |

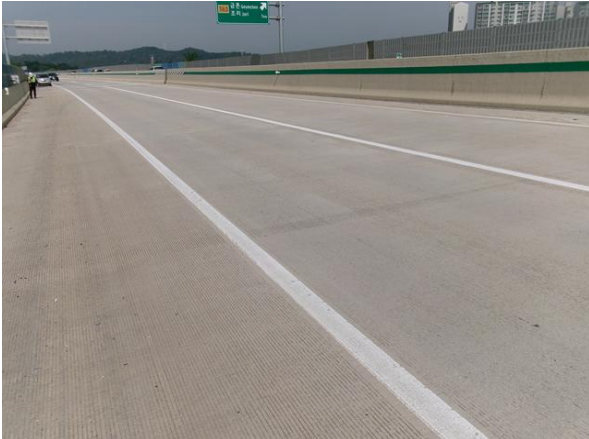
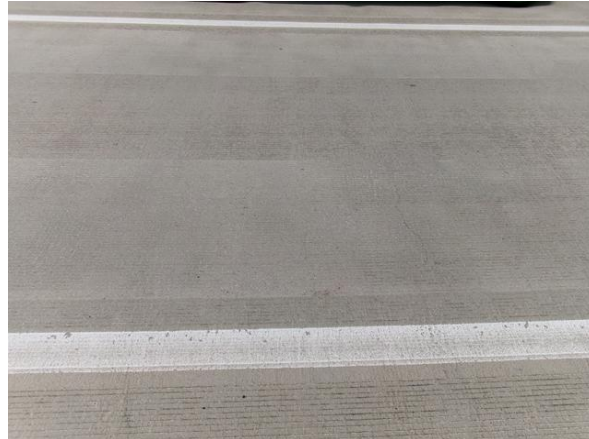
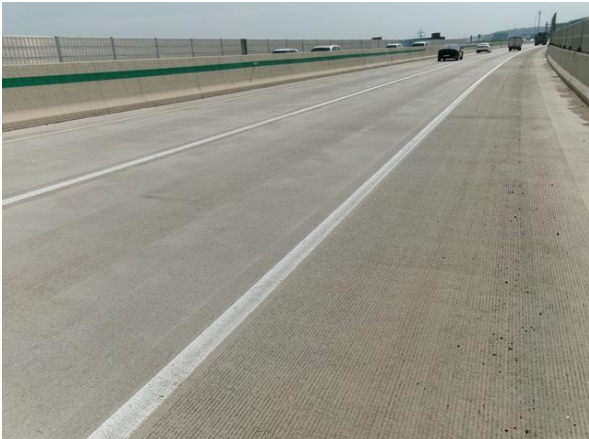
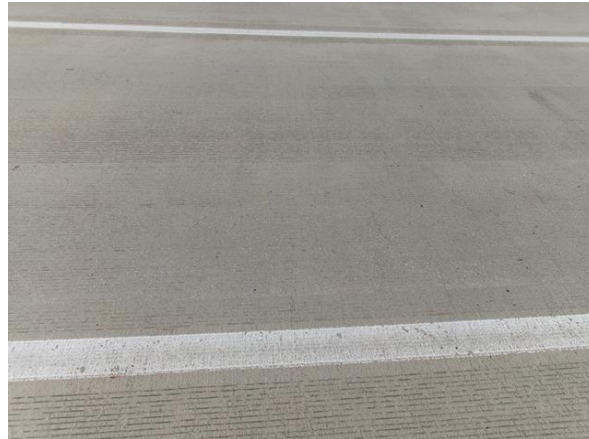
| <p>S1 교면포장 망상균열(4.0×6.0)</p> | <p>S1 교면포장 망상균열(4.0×6.0)</p> |
| <p>S2 교면포장 망상균열(6.0×60.0)</p> | <p>S3 교면포장 망상균열(6.0×60.0)</p> |

- 교면포장은 구배불량에 의한 물고임 현상은 없는 상태이며, 포장부 콘크리트 망상균열이 조사되었다. 상기 손상부는 중차량의 통행 및 다짐불량 등에 의한 복합적인 손상으로, 주행차량의 사용성 확보차원의 보수가 필요할 것으로 사료된다.

| 구분 | 손상 내용 | 단위 | 물량 | 개소 | 보수방안 | 우선순위 |
|---|---|---|---|---|---|---|
| 교면포장 | 망상균열 | m <sup>2</sup> | 744.00 | 3 | 표면처리 | 하자 |

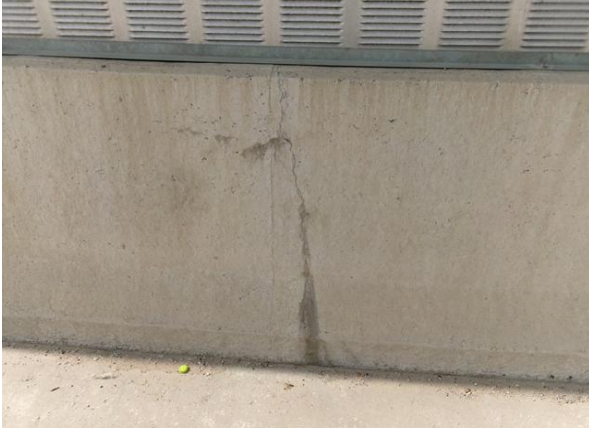
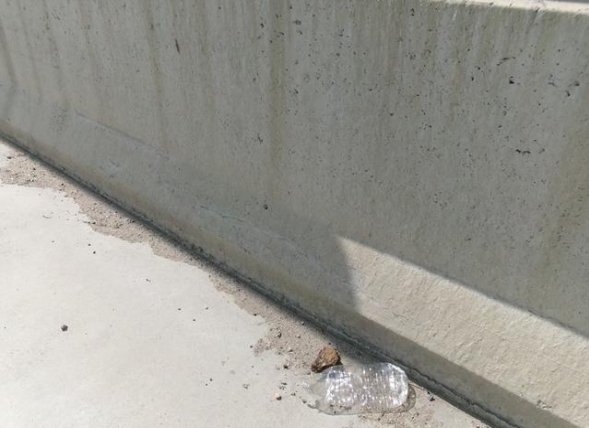
| S1 균열 (Cw=0.3mm미만) | S2 균열 (Cw=0.3mm미만) |

- 방호벽에 발생한 균열은 건조수축, 공용기간 증가, 우수유입 등에 의한 손상으로 현재 경미한 상태로 시급한 보수 보다는 손상의 진전시, 신규 손상 발생 시 일괄보수를 실시하는 유지관리가 필요하다.

| 구분 | 손상 내용 | 단위 | 물량 | 개소 | 보수방안 | 우선순위 |
|---|---|---|---|---|---|---|
| 방호벽 | 균열 (0.3mm미만) | m | 3.00 | 2 | 표면처리 | 하자 |
