## **32. 장진천2교(문산)**

## 32. 장진천2교(문산)

본 시설물은 경기도 파주시 조리읍 능안리 95-8에 위치한 교량으로 총 연장 180.0m, 폭 12.3m로 시공되어 있다.

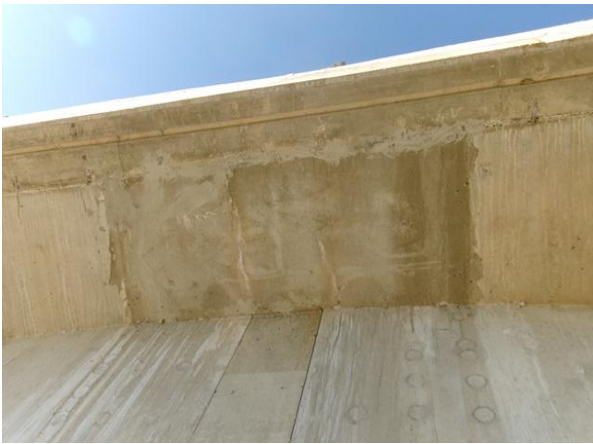
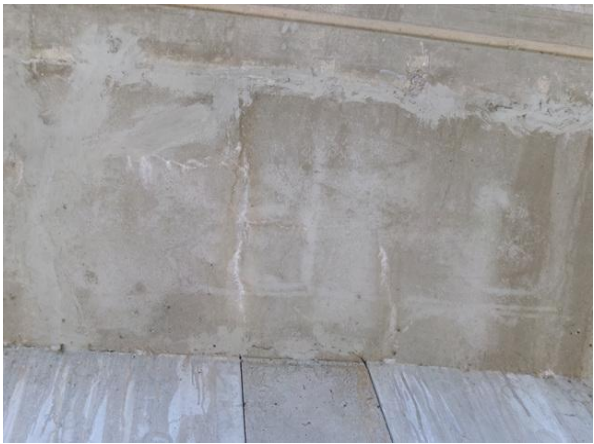
| S1 백태(0.3×0.5) | S1 백태(0.3×0.5) |

- 바닥판하면의 백태는 건조수축, 온도변화, 거푸집 조기탈형, 우수 등의 복합적인 원인에 의한 비구조적 소수의 미세균열부에 발생한 손상으로 판단되며, 보수를 실시하여 내구성 확보가 바람직할 것으로 판단된다.

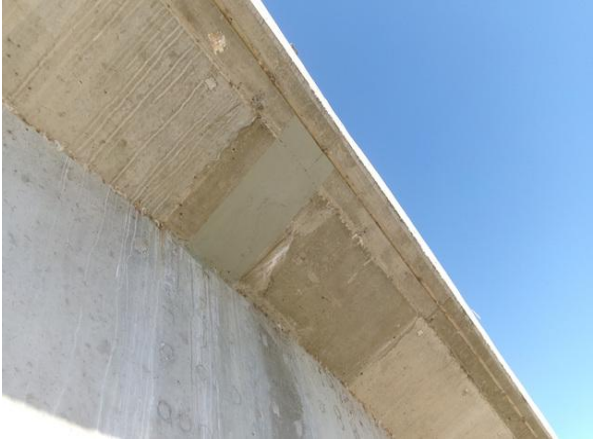
| S2 백태(0.2×0.5) | S3 상태양호 |

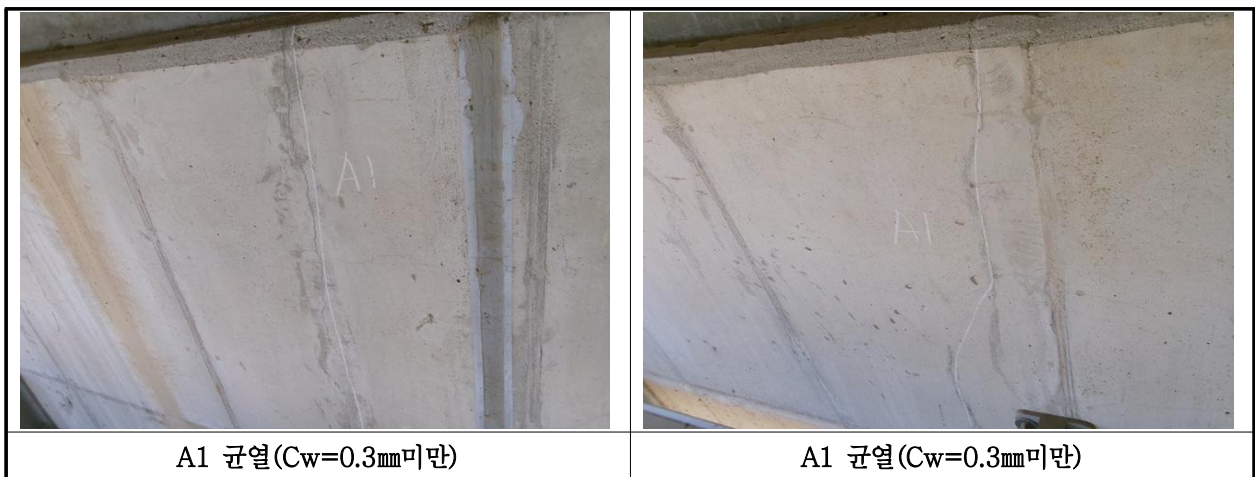
【사진 32.3.9】 교대 손상현황

- 교대 A1, A2에 대한 현장조사 결과 폭 0.3mm미만의 균열이 발생한 것으로 조사되었다.

- 교대에 발생한 균열의 경우 건조수축, 온도변화, 우수유입 등의 복합적인 원인에 의한 손상으로 부재의 내구성 확보 차원의 표면처리 등의 조치가 필요하며, 신축이음 하부를 통한 누수 발생 여부에 대해 지속적인 주의관찰을 실시하는 유지관리가 요구된다.

| 구분 | 손상 내용 | 단위 | 물량 | 개소 | 보수방안 | 우선순위 |
|---|---|---|---|---|---|---|
| 교대 | 균열 (0.3mm미만) | m | 4.00 | 2 | 표면처리 | 하자 |

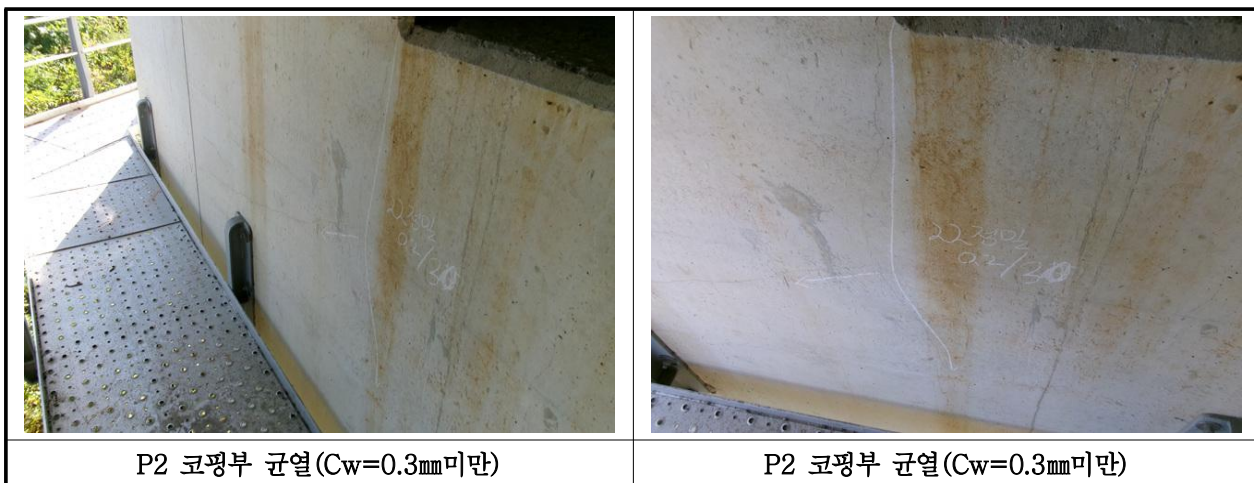
【사진 32.3.11】 교각 손상현황

- 교각에 대한 현장조사 결과, 폭 0.3mm미만 균열이 조사되었다.

- 교각 코핑부에 발생한 균열은 건조수축, 온도변화, 거푸집 조기탈형 등의 복합적인 원인에 의한 비구조적 소수의 미세균열로서 표면보수를 실시하여 내구성 확보를 실시하는 것이 바람직할 것으로 판단된다.

| 구분 | 손상 내용 | 단위 | 물량 | 개소 | 보수방안 | 우선순위 |
|---|---|---|---|---|---|---|
| 교각 | 균열 (0.3mm미만) | m | 3.00 | 1 | 표면처리 | 하자 |

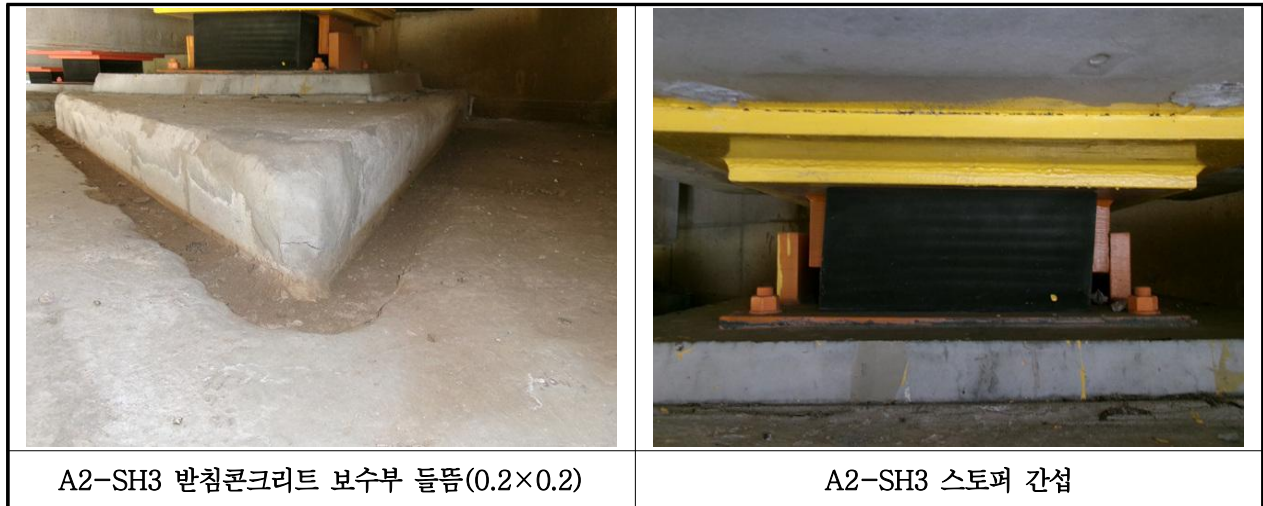
【사진 32.3.13】 교량받침 손상현황

- 현장조사 결과 받침콘크리트 이전보수부 들뜸, 스토퍼간섭이 조사되었다.

- 반침콘크리트 보수부 들뜸은 원콘크리트면과의 부착력저하로 인한 것으로 판단되며, 스톱퍼 간섭은 교직방향으로의 편기로 인해 스톱퍼끼리의 붙음 현상이 발생한 것으로 상기손상들은 즉각보수 보다는 주기적인 주의관찰을 실시하는 유지관리가 필요할 것으로 판단된다.

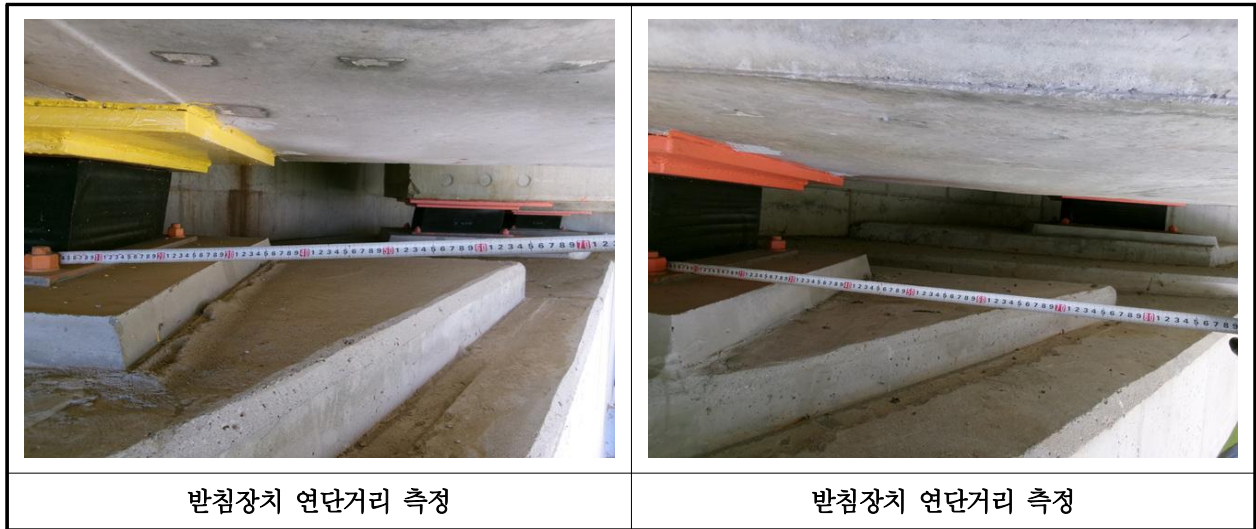
【사진 32.3.14】 교량반침장치 연단거리측정

- 거더 경간길이(L=60.0m) :  $200+5 \times 60.0 = 500(\text{mm})$

- 연단거리 측정 결과, 전 개소 모두 실측 연단거리가 계산 연단거리를 상회하고 있는 것으로 측정되어 설계기준을 만족하고 있는 것으로 검토되었다.

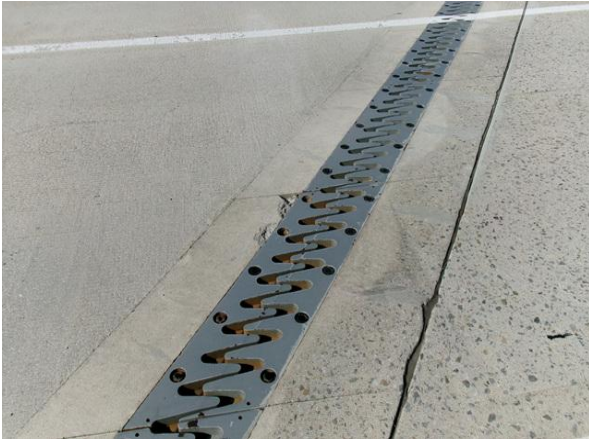
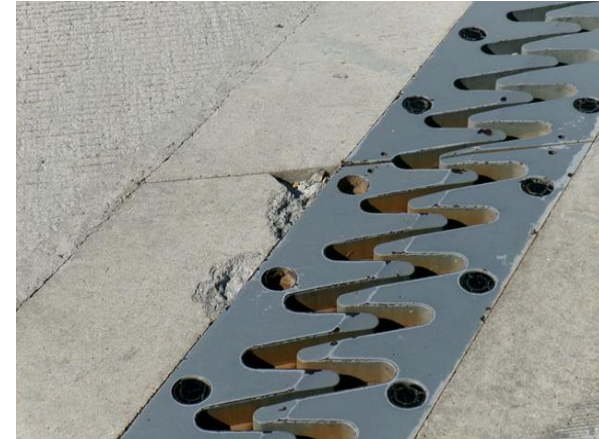
| <p>A2 후타재 후타재 파손(0.2×0.3) 및 본체 볼트탈락</p> | <p>A2 후타재 후타재 파손(0.2×0.3) 및 본체 볼트탈락</p> |

- 신축이음에 발생한 후타재 파손 및 본체 볼트탈락, 하부 누수의 경우, 초기 건조수축 균열, 차량 통행하중 및 충격 등으로 인한 손상으로 판단되며, 본체 볼트탈락 및 후타재 파손은 주행차량 및 본 교량에 영향을 미치므로 즉각적인 보수가 필요하다.
- 신축이음에 발생한 차수판 앵커탈락 및 하부 누수의 경우, 온도변화, 초기 건조수축 균열, 차량 통행하중 및 충격 등으로 인한 손상으로 판단되며, 볼트정비 및 물받이 정비 등의 보수를 실시하는 유지관리가 필요하다.

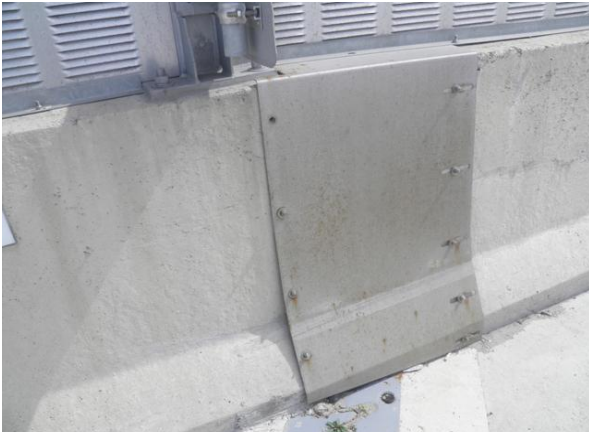
| <p>A2 차수판 앵커탈락(1EA)</p> | <p>A2 신축이음 하부 누수</p> |

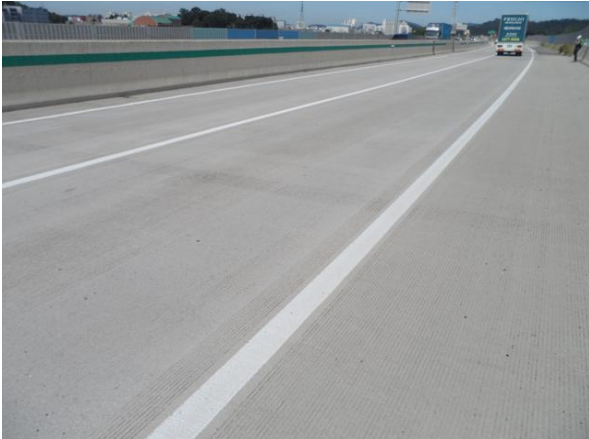
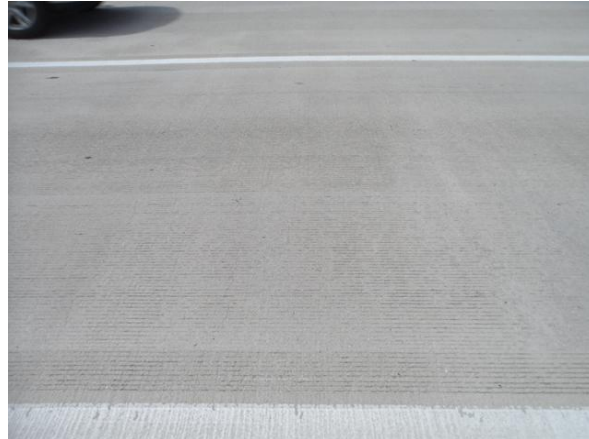
| <p>S3 교면포장 망상균열 (60.0×3.0)</p> | <p>S3 교면포장 망상균열 (60.0×3.0)</p> |

- 교면포장은 구매불량에 의한 물고임 현상은 없는 상태이며, 포장부 콘크리트 망상균열이 조사되었다. 상기 손상부는 중차량의 통행 및 다짐불량 등에 의한 복합적인 손상으로, 주행차량의 사용성 확보차원의 보수가 필요할 것으로 사료된다.

| 구분 | 손상 내용 | 단위 | 물량 | 개소 | 보수방안 | 우선순위 |
|---|---|---|---|---|---|---|
| 교면포장 | 망상균열 | m <sup>2</sup> | 180.00 | 1 | 표면처리 | 하자 |

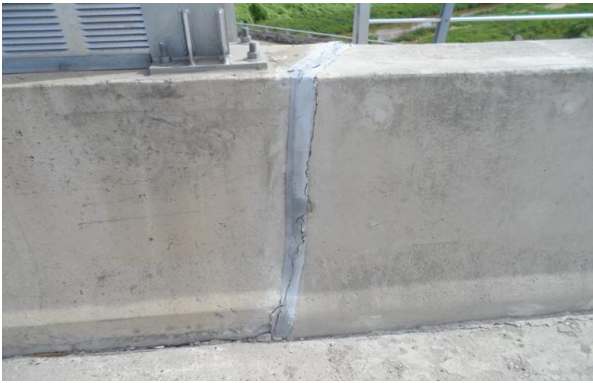
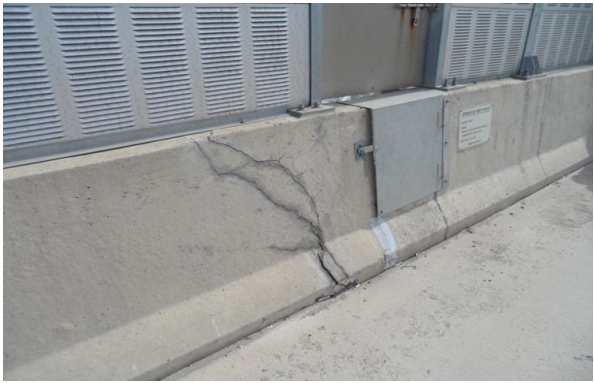
| S1 접속부 방호벽 파손(0.1×1.5) | S3 접속부 방호벽 파손(1.0×1.5) |

- 균열 및 백태, 파손은 건조수축, 공용기간 증가, 우수유입 등에 의한 손상으로 현재 경미한 상태로 시급한 보수 보다는 손상의 진전시, 신규 손상 발생 시 일괄보수를 실시하는 유지관리가 필요하다.

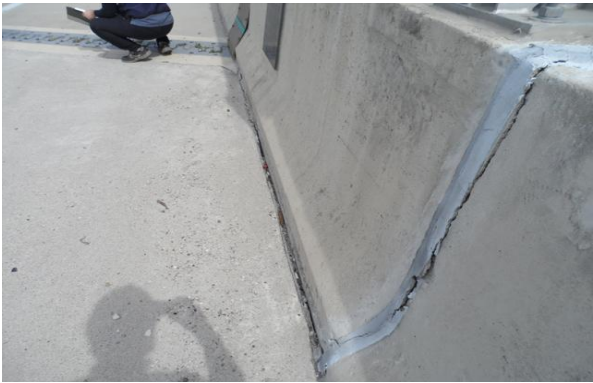
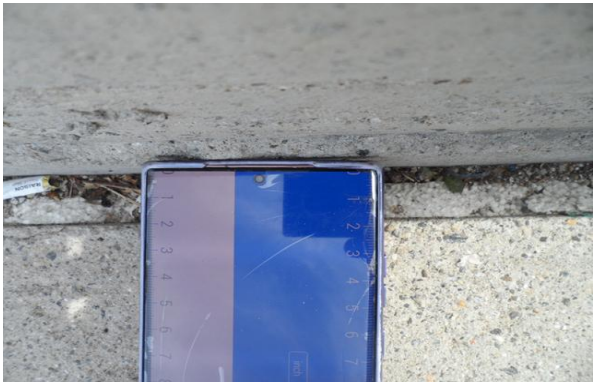
| S1 접속부 방호벽 이격(T=2.0cm) | S1 접속부 방호벽 이격(T=2.0cm) |

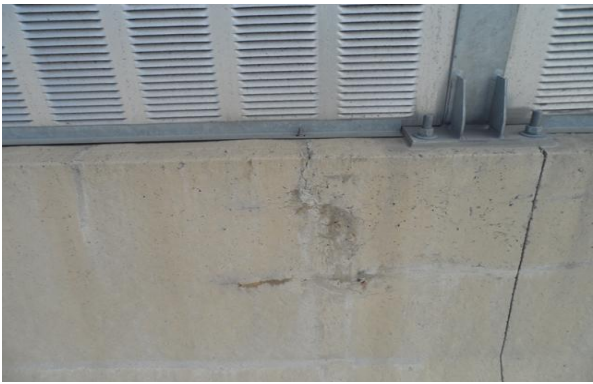
| S1 방호벽 균열(Cw=0.3mm미만) | S2 방호벽 백태(0.2×1.0) |

| 구분 | 손상 내용 | 단위 | 물량 | 개소 | 보수방안 | 우선순위 |
|---|---|---|---|---|---|---|
| 방호벽 | 균열 (0.3mm미만) | m | 4.50 | 3 | 표면처리 | 하자 |
