## **34. 신공릉천교(서울)**

### 34.1 시설물의 개요

본 시설물은 경기도 파주시 조리읍 능안리 23-4에 위치한 교량으로 총 연장 320.0m, 폭 12.3m로 시공되어 있다.

대상시설물은 1종 시설물로서 금회 점검은 최초의 정밀안전점검 이다. 준공이후 기준에 따라 정기안전점검을 지속적으로 실시해 왔으며, 정기안전점검 3회를 실시한 것으로 이력사항은 다음과 같다.

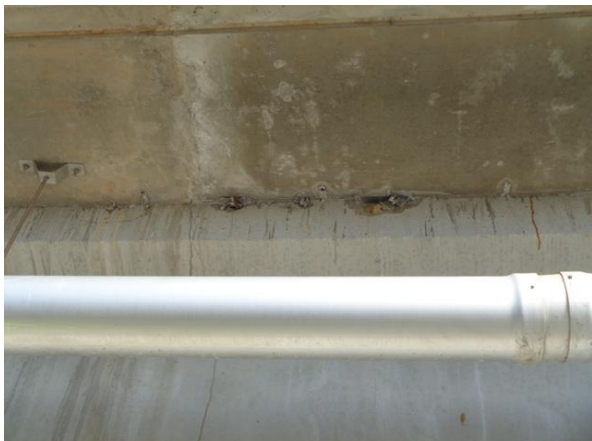
S5-G5 파손(0.2×0.4)

- 거더에 발생한 망상균열 및 파손은 건조수축, 온도변화, 거푸집 조기탈형 등의 복합적인 원인에 의한 손상으로 부재의 내구성 확보 차원의 표면처리, 단면보수 등의 조치가 필요하다.

| 구분 | | 손상 내용 | 단위 | 물량 | 개소 | 보수방안 | 우선순위 |
|---|---|---|---|---|---|---|---|
| BH | 거더 | 망상균열 | m <sup>2</sup> | 21.86 | 9 | 표면처리 | 하자 |

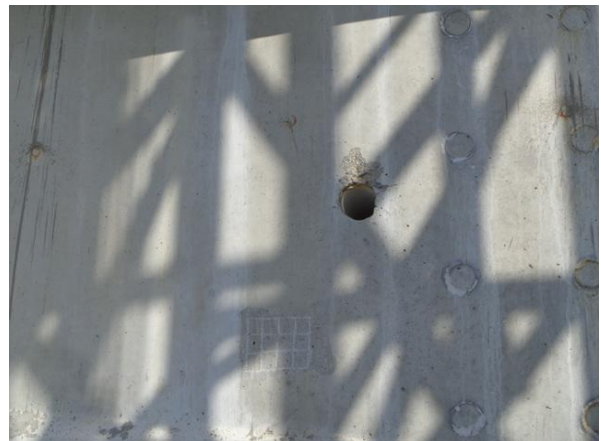
S6-G1 인양홀 파손(0.1×0.1)

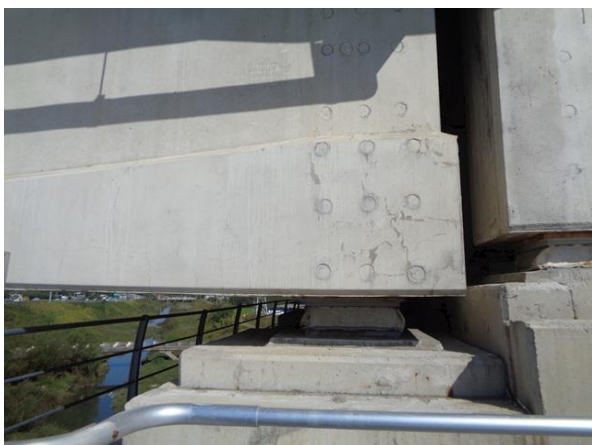
S7-G1 망상균열(2.5×1.0)

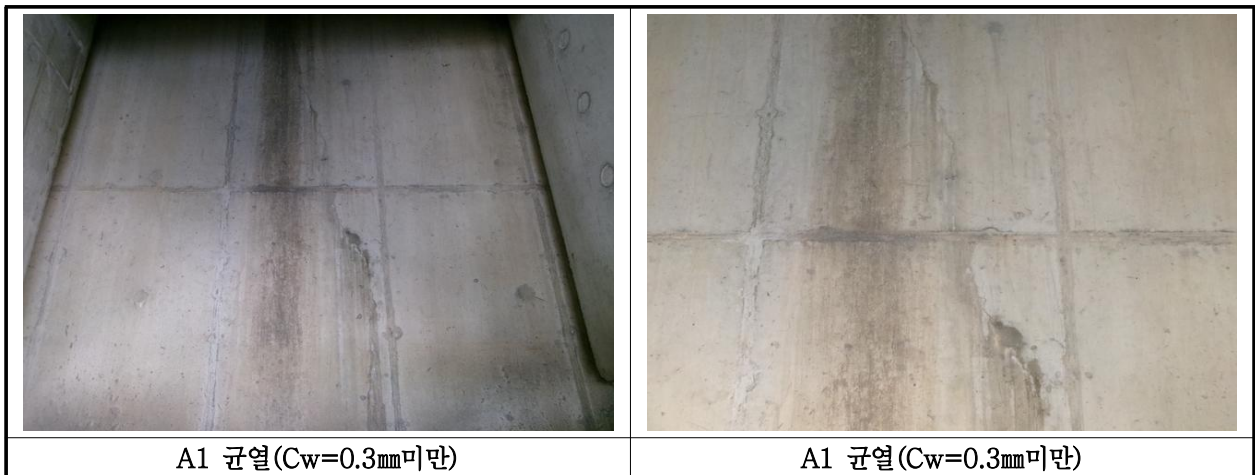
【사진 34.3.9】 교대 손상현황

- 교대 A1, A2에 대한 현장조사 결과 폭 0.3mm 미만 균열이 조사되었다.

- 교대에 균열의 경우 건조수축, 온도변화, 거푸집 조기탈형 등의 복합적인 원인에 의한 균열로 부재의 내구성 확보 차원의 표면처리 등의 조치가 필요하며, 신축이음을 통한 우수유입에 대해 주기적인 점검을 실시하는 유지관리가 요망된다.

| 구분 | | 손상 내용 | 단위 | 물량 | 개소 | 보수방안 | 우선순위 |
|---|---|---|---|---|---|---|---|
| 교대 | | 균열(0.3mm미만) | m | 5.00 | 2 | 표면처리 | 하자 |

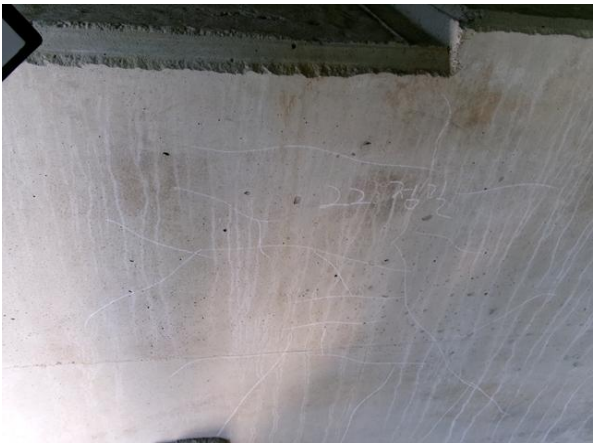
| <p>P4 코평부 망상균열(2.0×1.0)</p> | <p>P4 코평부 균열(Cw=0.3mm미만)</p> |

- 교각에 발생한 균열 및 망상균열은 건조수축, 온도변화, 거푸집 조기탈형 등의 복합적인 원인에 의한 비구조적 소수의 미세균열로서 표면보수를 실시하여 내구성 확보가 바람직할 것으로 판단된다.

| 구분 | | 손상 내용 | 단위 | 물량 | 개소 | 보수방안 | 우선순위 |
|---|---|---|---|---|---|---|---|
| | | 망상균열 | m <sup>2</sup> | 48.50 | 3 | 표면처리 | 하자 |

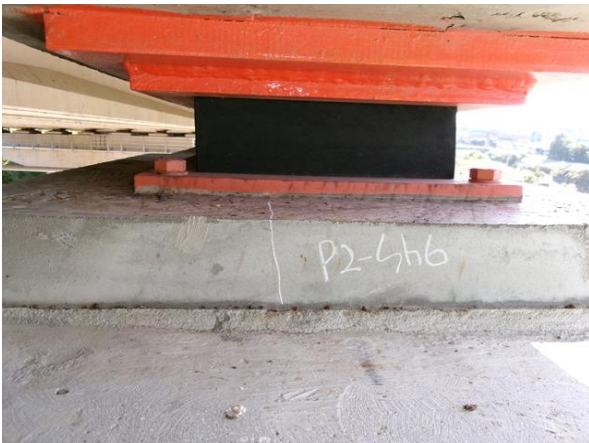
P2-Sh6 무수축물탈 균열(Cw=0.3mm미만)

- 무수축물탈에서 발생한 균열 및 플레이트 부식은 건조수축, 온도변화, 거푸집 조기탈형, 우수 유입 등의 복합적인 원인에 의한 비구조적 소수의 미세균열 및 도장열화로 금회 일괄보수 보다는 주기적인 점검을 통한 손상의 진진 및 신규 손상 발생 시 표면보수 등의 일괄보수가 필요할 것으로 판단된다.

| 구분 | | 손상 내용 | 단위 | 물량 | 개소 | 보수방안 | 우선순위 |
|---|---|---|---|---|---|---|---|
| 교량받침 | | 무수축몰탈<br>균열(0.3mm미만) | m | 1.10 | 10 | 표면처리 | 하자 |

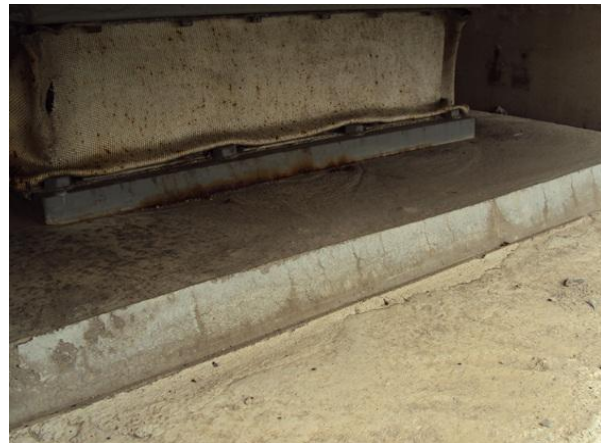
P6-Sh6 무수축물탈 균열(Cw=0.3mm미만)

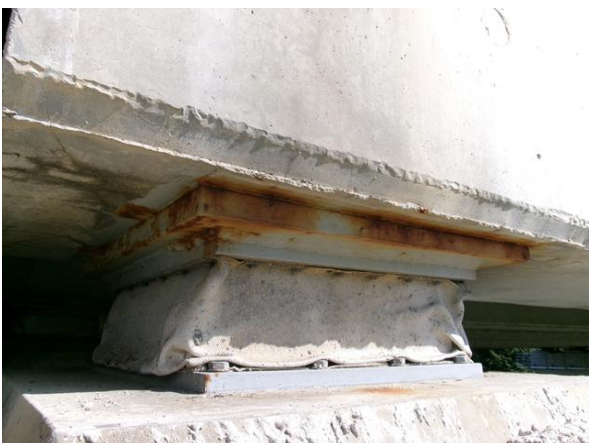
P3-Sh1 플레이트 부식

| 구분 | | 손상 내용 | 단위 | 물량 | 개소 | 보수방안 | 우선순위 |
|---|---|---|---|---|---|---|---|
| | | 플레이트 부식 | EA | 4.00 | 4 | 재도장 | 하자 |

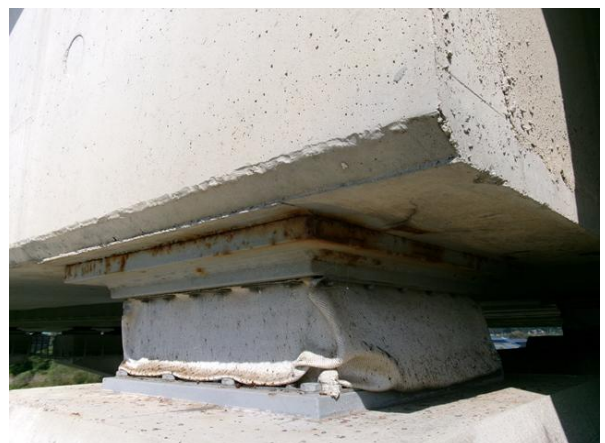
P3-Sh6 플레이트 부식

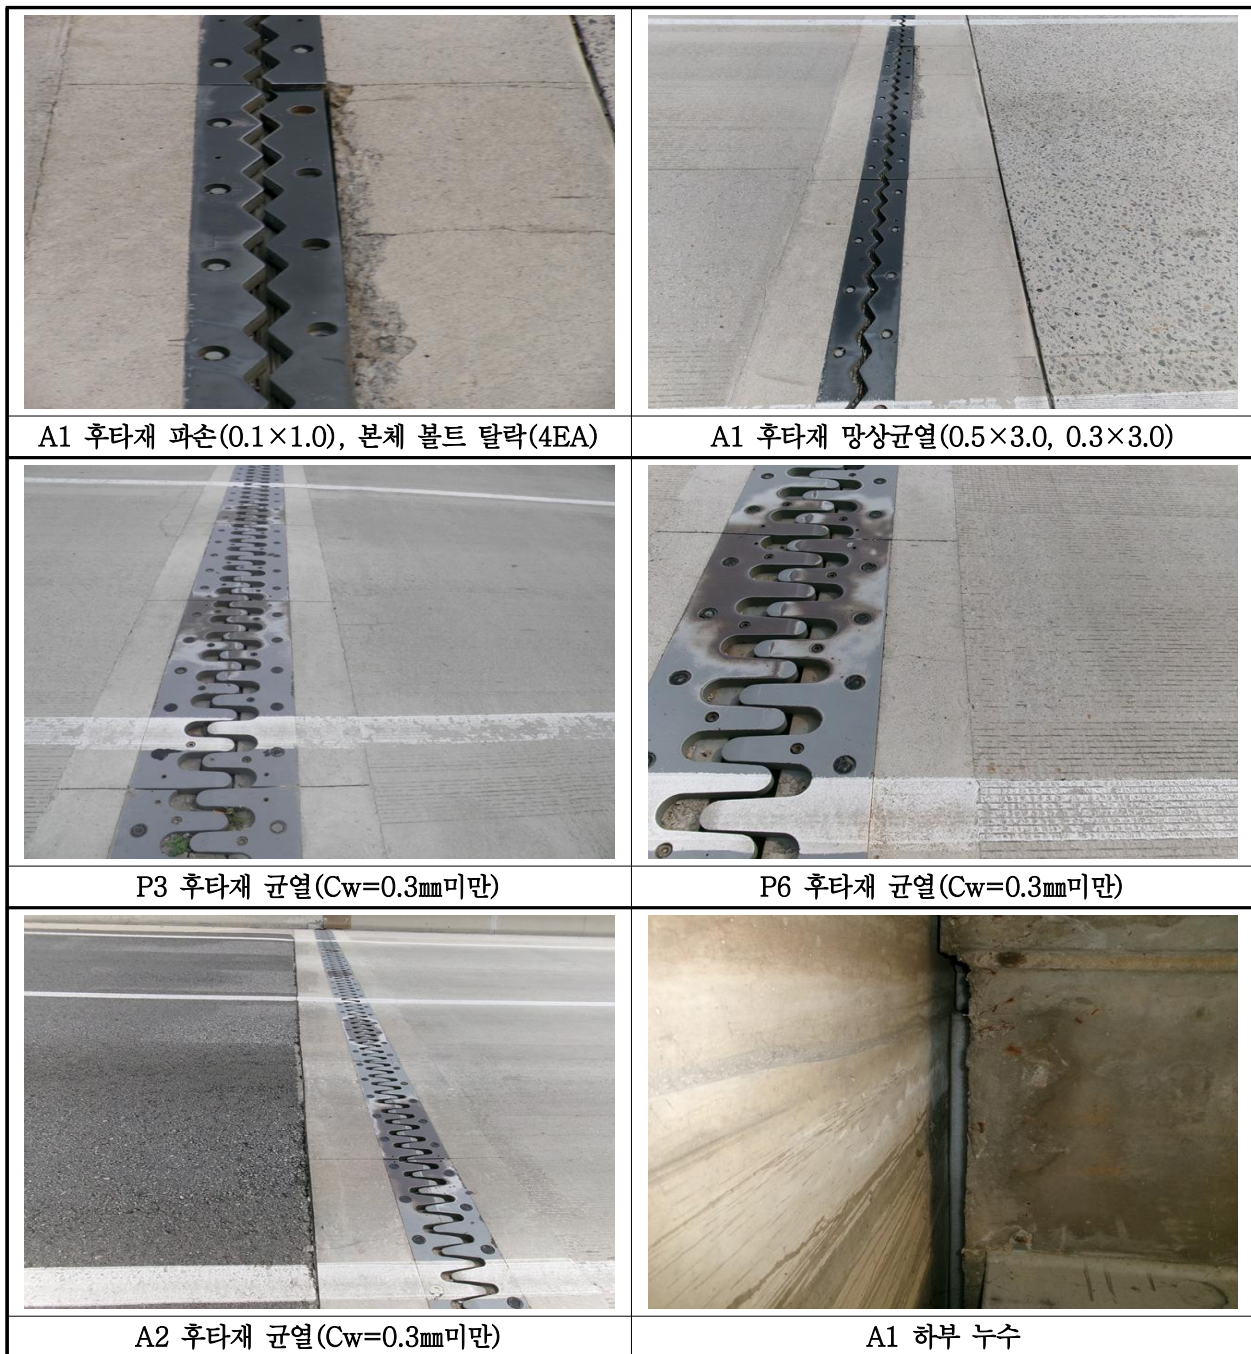
【사진 34.3.17】 신축이음장치 손상현황

- 신축이음 현장조사 결과 기 손상인 후타재 균열(0.3mm미만) 및 망상균열, 파손, 본체 볼트 파손 및 탈락, 하부 누수 등의 손상이 조사되었다.

- 신축이음에 발생한 후타재 파손 및 본체 볼트 탈락, 파손은 차량 통행하중 및 충격 등에 의한 손상으로, 주행차량 및 교량의 안전성에 영향을 미치므로 즉각 보수가 필요한 상태이다.
- 후타재 균열 및 하부 누수의 경우, 초기 건조수축 균열, 차량 통행하중 및 충격 등으로 인한 손상으로 판단되며, 균열 보수 및 물받이 정비 등의 보수를 실시하는 유지관리가 필요하다.

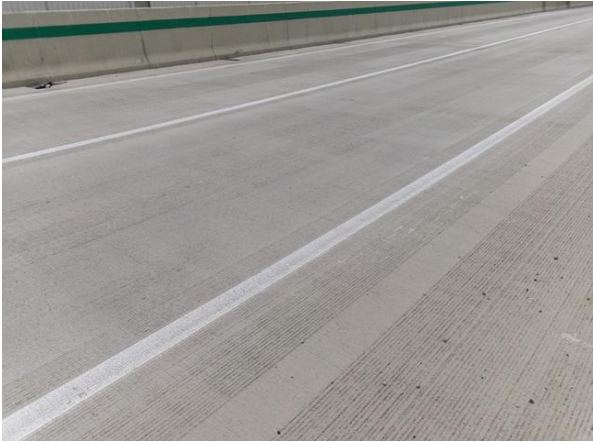
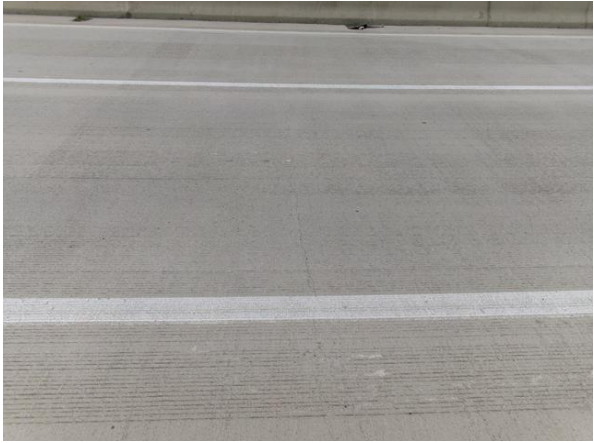
| S1 포장 균열 | S1 포장 균열 |

- 교면포장은 구배불량에 의한 물고임 현상은 발생하지 않은 상태이다. 다만, 콘크리트 포장 균열이 일부 조사되었고, 손상부는 중차량의 통행 및 다짐불량 등에 의한 복합적인 손상으로, 주행차량의 사용성 확보차원의 보수가 필요할 것으로 사료된다.

| 구분 | | 손상 내용 | 단위 | 물량 | 개소 | 보수방안 | 우선순위 |
|---|---|---|---|---|---|---|---|
| 교면포장 | | 포장부 균열 | m | 35.00 | 5 | 표면처리 | 하자 |

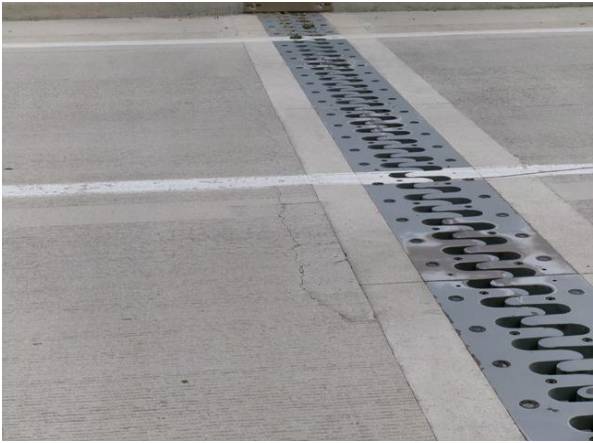
| S4 포장 균열 | S8 교면포장 상태양호 |

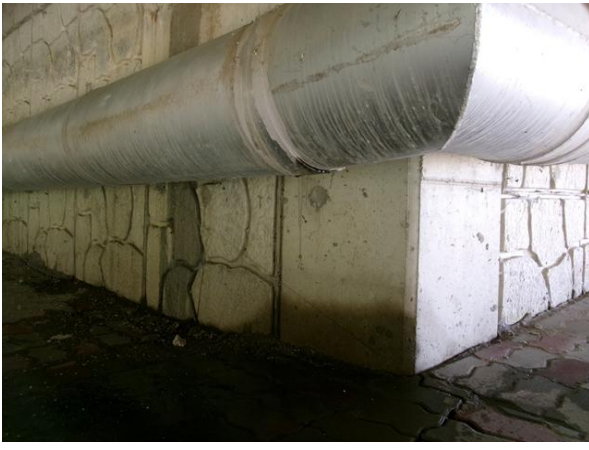
| <p>S1 배수관 이음부 누수</p> | <p>배수구 상태양호</p> |

- 배수관 이음부 누수가 발생하였고, 접합부 열화 및 이물질퇴적에 의한 체수 등의 원인으로 발생한 것으로 판단되며, 경미한 손상으로 주의관찰 후 진전, 추가손상 발생시 일괄보수하는 유지관리가 요망된다.
- 배수구는 현재 양호한 상태이나, 공용기간 경과 및 추량통행에 의한 비산물퇴적 등의 원인으로 이물질퇴적, 그로인한 체수, 배수관 부식 등의 손상이 발생할 수 있으므로, 주기적인 정비를 통한 유지관리가 필요하다.

| 구분 | | 손상 내용 | 단위 | 물량 | 개소 | 보수방안 | 우선순위 |
|---|---|---|---|---|---|---|---|
| 배수시설 | | 배수관 이음부 누수 | EA | 1.00 | 1 | 정비 | 하자 |

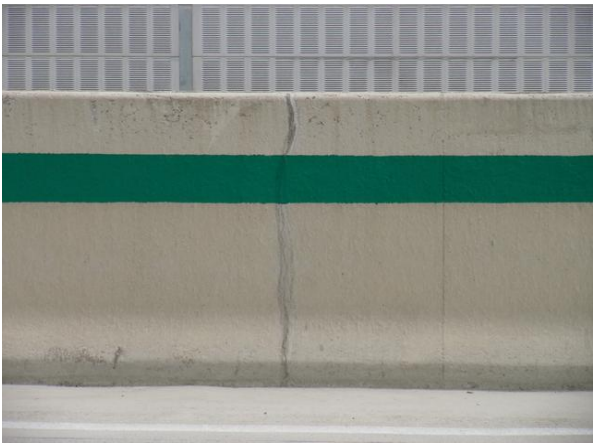
| S2 중앙분리대 균열(Cw=0.3mm미만) | S3 중앙분리대 균열(Cw=0.3mm미만) |

- 방호벽에 발생한 균열 및 균열부 백태는 건조수축, 공용기간 증가, 우수유입 등에 의한 손상으로 현재 경미한 상태로 시급한 보수 보다는 손상의 진전시, 신규 손상 발생 시 일괄보수를 실시하는 유지관리가 필요하다.

| 구분 | | 손상 내용 | 단위 | 물량 | 개소 | 보수방안 | 우선순위 |
|---|---|---|---|---|---|---|---|
| 방호벽 | | 균열(0.3mm미만) | m | 33.00 | 22 | 표면처리 | 하자 |

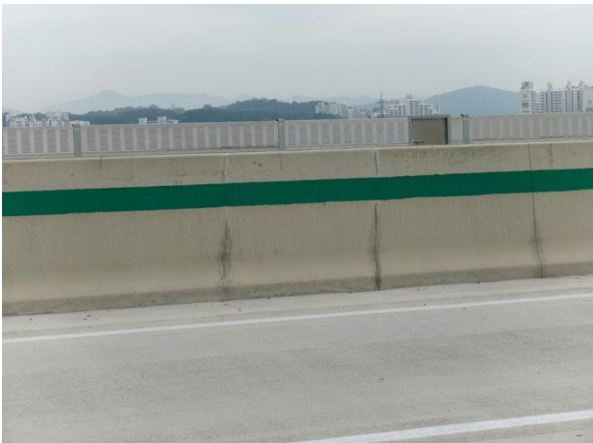
| S4 중앙분리대 균열부 백태(0.2×1.0×10EA) | S6 중앙분리대 균열부 백태(0.1×1.0×8EA) |

| 구분 | | 손상 내용 | 단위 | 물량 | 개소 | 보수방안 | 우선순위 |
|---|---|---|---|---|---|---|---|
| | | 균열부 백태 | m <sup>2</sup> | 4.40 | 34 | 표면처리 | 하자 |
