## **38. 덕은교**

### 38.1 시설물의 개요

본 시설물은 경기도 파주시 월릉면 덕은리 14-2에 위치한 교량으로 총 연장 50.6m, 폭 24.3m로 시공되어 있다.

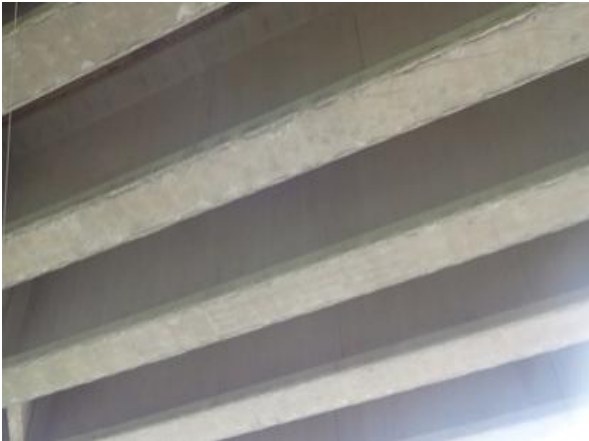
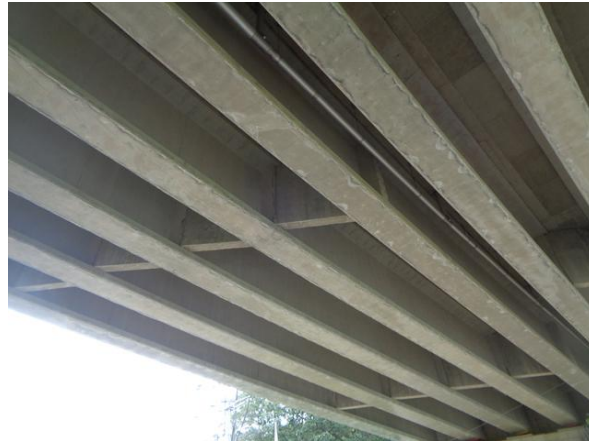
【사진 38.3.5】 거더(서울방향) 손상현황

- 거더에 대한 현장조사 결과 손상이 없는 양호한 상태로 조사되었다.

| <p>거더(서울방향) 상태양호</p> | <p>거더(서울방향) 상태양호</p> |

- 거더는 현재 손상이 없는 양호한 상태이며, 거더는 주기적인 점검을 통한 손상의 발생여부 확인 등의 유지관리가 요구된다.

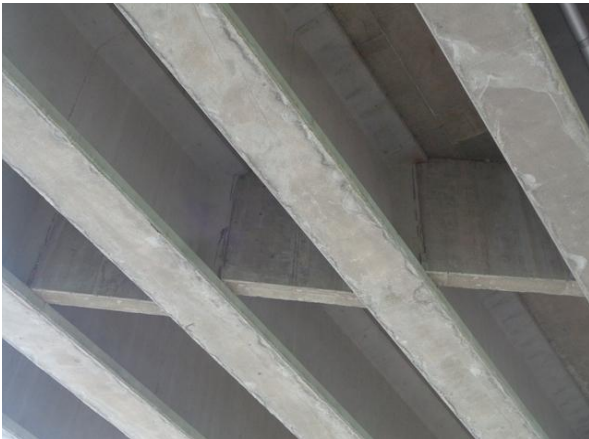
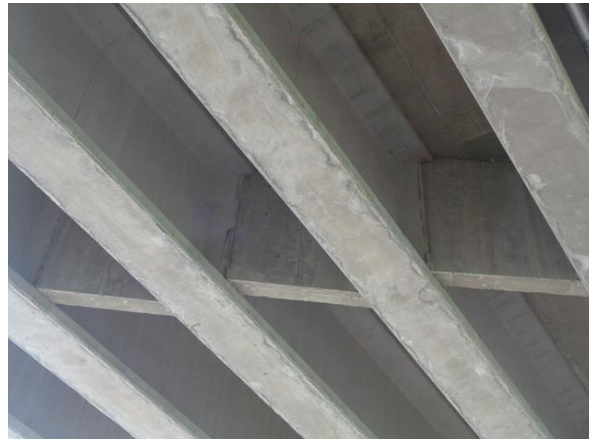
【사진 38.3.7】 가로보(서울방향) 손상현황

- 가로보에 대한 현장조사 결과, 손상이 없는 양호한 상태로 확인되었다.

| <p>가로보(서울방향) 상태양호</p> | <p>가로보(서울방향) 상태양호</p> |

- 가로보는 현재 손상이 없는 양호한 상태이며, 주기적인 점검을 통한 손상의 발생여부 확인 등의 유지관리가 요구된다.

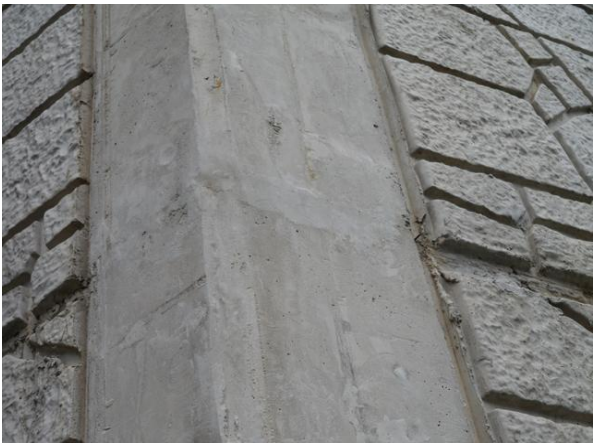
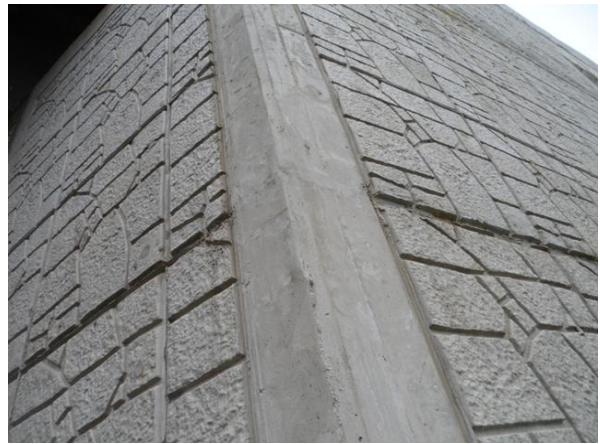
【사진 38.3.9】 교대(서울방향) 손상현황

- 교대 A1, A2에 대한 외관조사 결과 기 손상인 폭 0.3mm 미만 보수부 재균열 균열 등의 손상이 발생한 것으로 조사되었다. 손상의 진전 및 신규손상은 없는 것으로 확인되었다.

| A1 보수부 재균열 (Cw=0.3mm미만) | A1 보수부 재균열 (Cw=0.3mm미만) |

- 교대에 기 손상인 균열이 확인되었고 손상의 진전 및 신규 손상은 없는 것으로 확인되었다. 손상부는 건조수축, 공용기간 증가, 우수유입 등에 의한 손상으로 부재의 내구성 확보 차원의 표면처리 등의 유지관리가 필요한 것으로 사료된다.

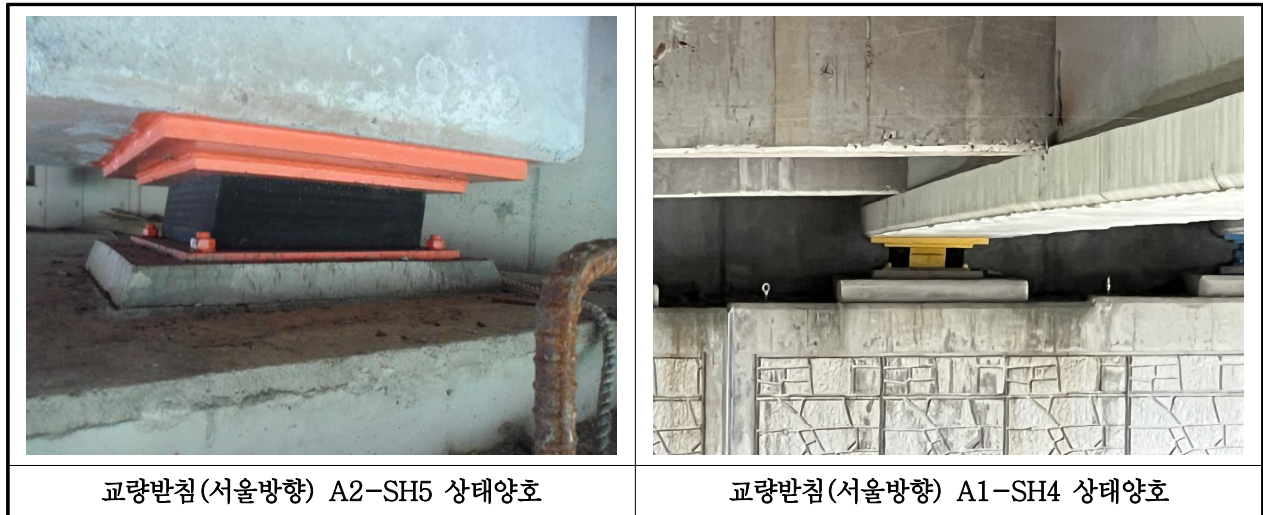
【사진 38.3.11】 교량받침(서울방향) 손상현황

- 교량받침 현장조사 결과 손상이 없는 양호한 상태로 조사되었다.

- 교량받침의 현장조사결과, 손상이 없는 양호한 상태로 조사되었으나, 주기적인 점검을 통한 신규손상의 발생 등에 대한 유지관리가 필요하다고 판단된다.

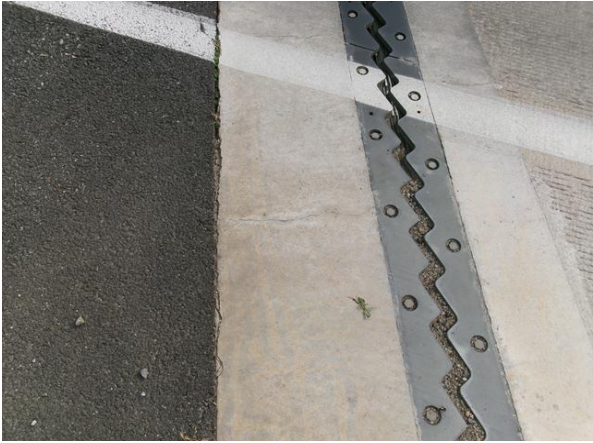
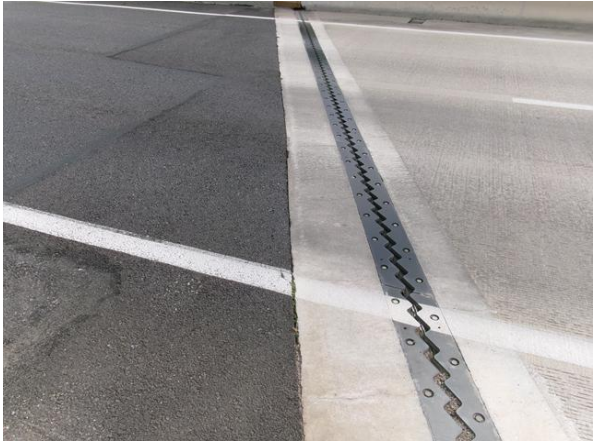
- 신축이음 현장조사 결과 기 손상인 후타재 파손 등의 손상이 조사되었고, 0.3mm미만의 후타재 균열이 신규 조사되었다.

| A2 후타재 균열(Cw=0.3mm미만) | A2 후타재 균열(Cw=0.3mm미만) |

- 신축이음에 발생한 후타재 균열, 후타재 파손의 경우 초기 건조수축, 차량 통행하중 및 충격 등으로 인한 손상으로 판단되며, 표면처리 및 단면보수를 실시하는 유지관리가 필요하다. 본체에서는 차량통행으로 인한 분산먼지, 우수에 의한 갓길측 체수 등에 의한 본체 부식 등의 손상의 추가적으로 발생할 가능성이 있으므로, 주기적인 정비를 통한 유지관리가 필요하다.

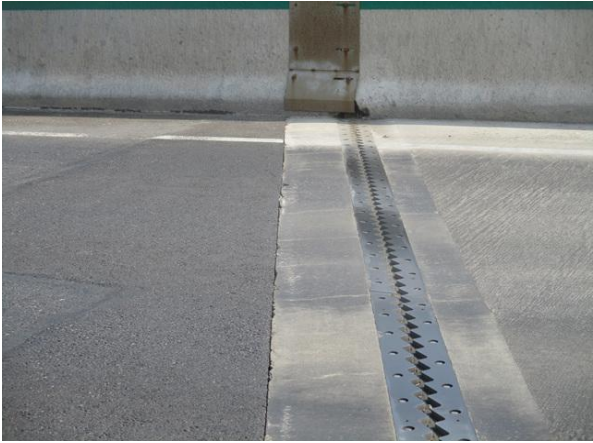
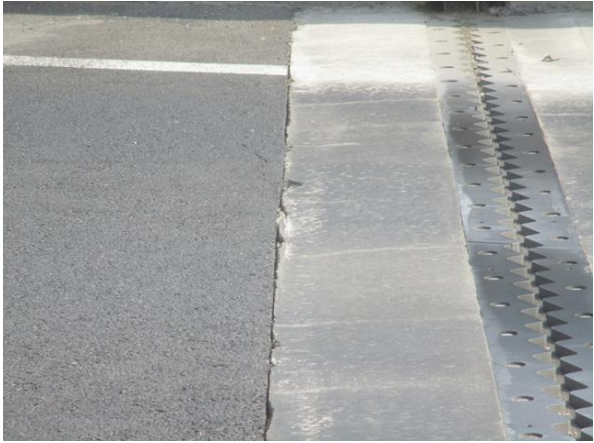
【사진 38.3.15】 신축이음장치(서울방향) 손상현황

| A2 후타재 파손(0.1m×1.0m) | A2 후타재 파손(0.1m×1.0m) |

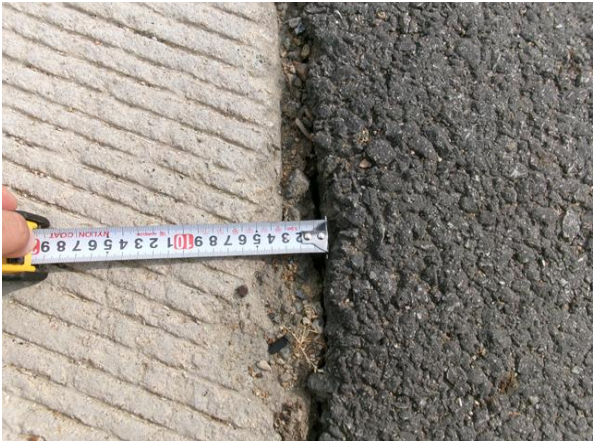
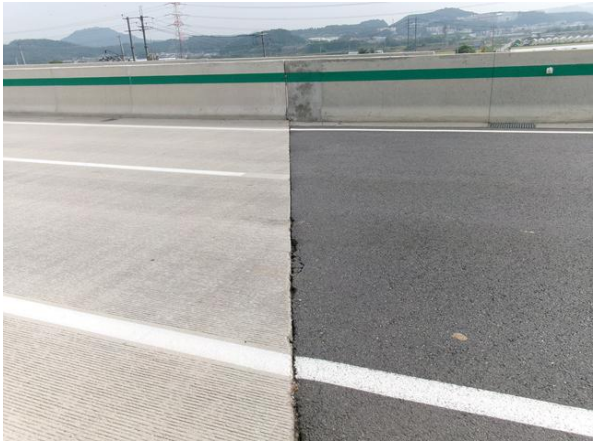
【사진 38.3.18】 교면포장(서울방향) 손상현황

- 교면포장의 현장조사 결과 기 손상인 접속부 이격이 조사되었고, 금회 정밀안전점검으로 접속도로 아스콘파손이 신규 발생한 것으로 조사되었다. 기존손상의 진전은 없는 것으로 확인되었다.

| 교면포장 S1 접속부이격(L=12.0m, T=3.0cm) | 교면포장 S1 접속부이격(L=12.0m, T=3.0cm) |

- 교면포장에 기 손상인 접속부 이격이 조사되었고, 신규로 접속부 아스콘 파손이 조사되었다. 손상부는 시공 마감불량 등에 의한 손상으로 판단되며 부재의 사용성 확보차원의 충전보수 및 단면보수가 필요할 것으로 사료된다.

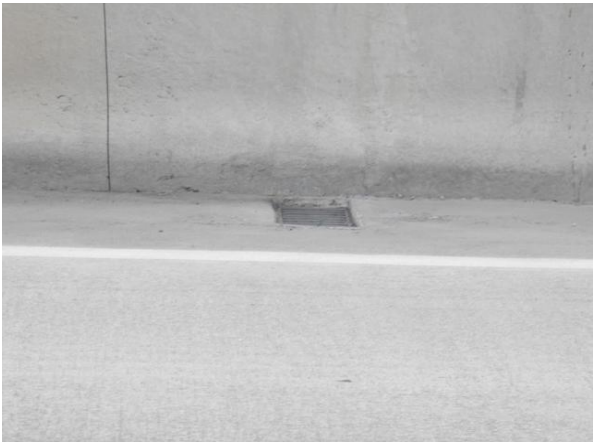
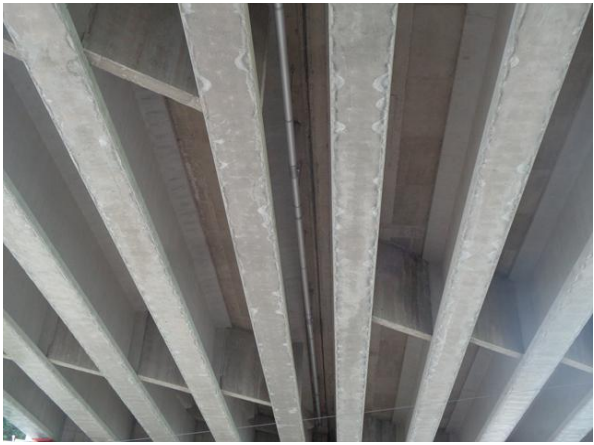
【사진 38.3.20】 배수시설(서울방향) 손상현황

- 배수시설에 대한 현장조사 결과, 손상이 없는 양호한 상태로 확인되었다.

| <p>배수구(서울방향) 상태 양호</p> | <p>배수관(서울방향) 상태 양호</p> |

- 배수구는 현재 양호한 상태이나, 공용기간 경과 및 추량통행에 의한 비산물퇴적 등의 원인으로 이물질퇴적, 그로인한 체수, 배수관 부식 등의 손상이 발생할 수 있으므로, 주기적인 정비를 통한 유지관리가 필요하다.

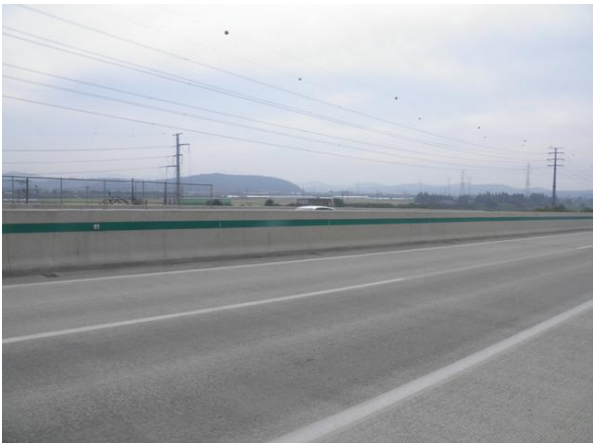
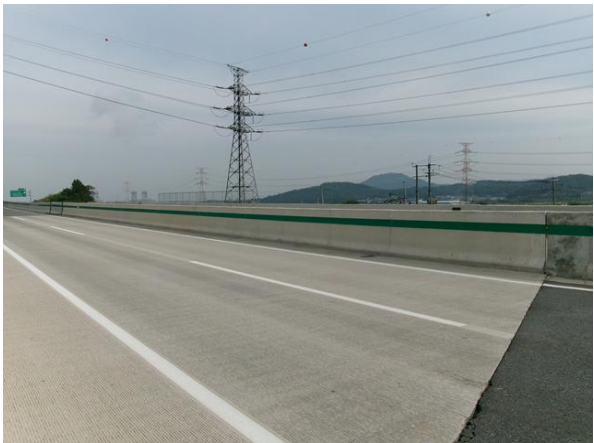
【사진 38.3.22】 방호벽 및 중앙분리대 손상현황

- 방호벽에 대한 현장조사 결과, 손상이 없는 양호한 상태로 확인되었다.

| 중분대(서울방향) 상태양호 | 중분대(서울방향) 상태양호 |

- 방호벽은 현재 손상이 없는 양호한 상태이며, 주기적인 점검을 통한 손상의 발생여부 확인 등의 유지관리가 요구된다.

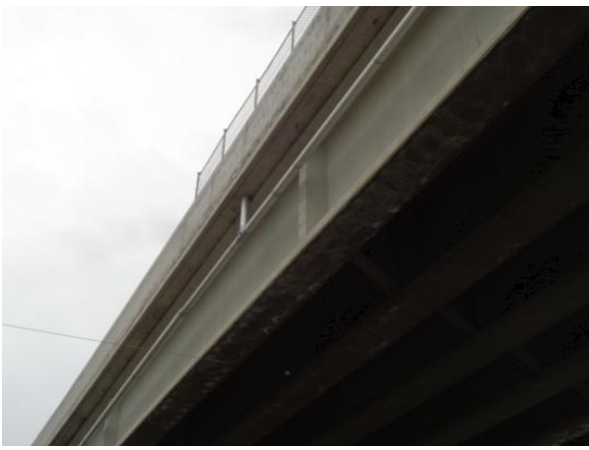
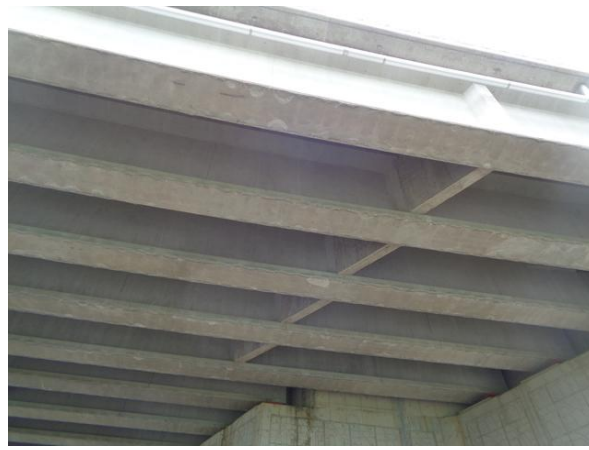
【사진 38.3.26】 거더(문산방향) 손상현황

- 거더에 대한 현장조사 결과 손상이 없는 양호한 상태로 조사되었다.

| <p>거더(문산방향) 상태양호</p> | <p>거더(문산방향) 상태양호</p> |

- 거더는 현재 손상이 없는 양호한 상태이며, 거더는 주기적인 점검을 통한 손상의 발생여부 확인 등의 유지관리가 요구된다.

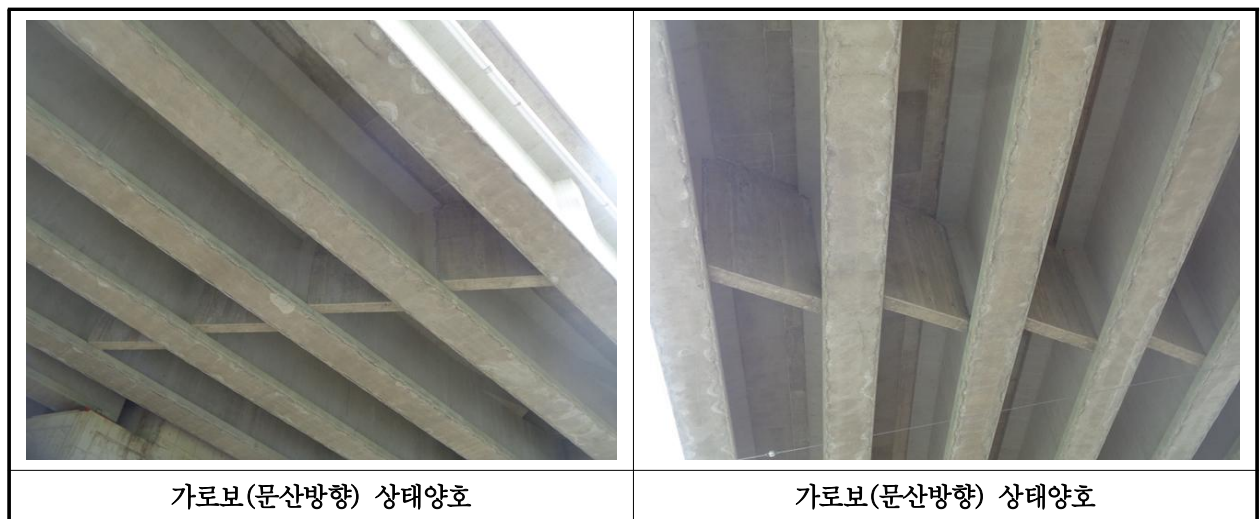
【사진 38.3.28】 가로보(문산방향) 손상현황

- 가로보에 대한 현장조사 결과, 손상이 없는 양호한 상태로 확인되었다.

가로보(문산방향) 상태양호

- 가로보는 현재 손상이 없는 양호한 상태이며, 주기적인 점검을 통한 손상의 발생여부 확인 등의 유지관리가 요구된다.

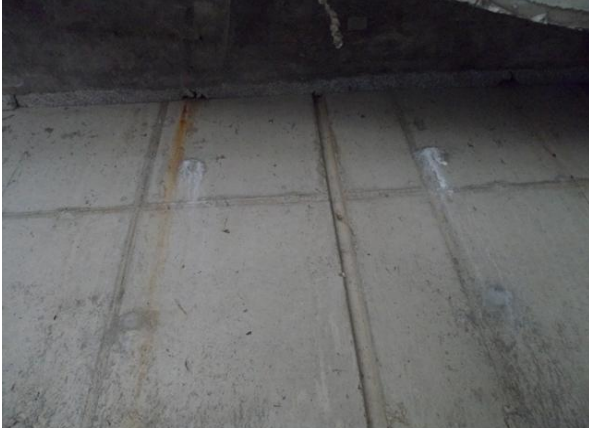
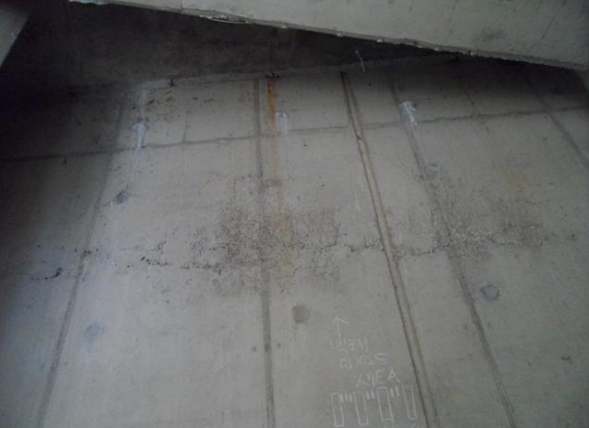
【사진 38.3.30】 교대(문산방향) 손상현황

- 교대 A1, A2에 대한 외관조사 결과 기 손상인 백태 등의 손상이 발생한 것으로 조사되었다. 손상의 진전 및 신규손상은 없는 것으로 확인되었다.

| A2 백태 (0.1×0.5×8EA) | A2 백태 (0.1×0.5×8EA) |

- 교대에 기 손상인 백태가 확인되었고 손상의 진전 및 신규 손상은 없는 것으로 확인되었다. 백태는 신축이음 하부에서 우수유입으로 인한 손상으로 판단되며, 내구성 증진을 위한 표면처리 등의 유지관리 보수가 필요할 것으로 판단된다.

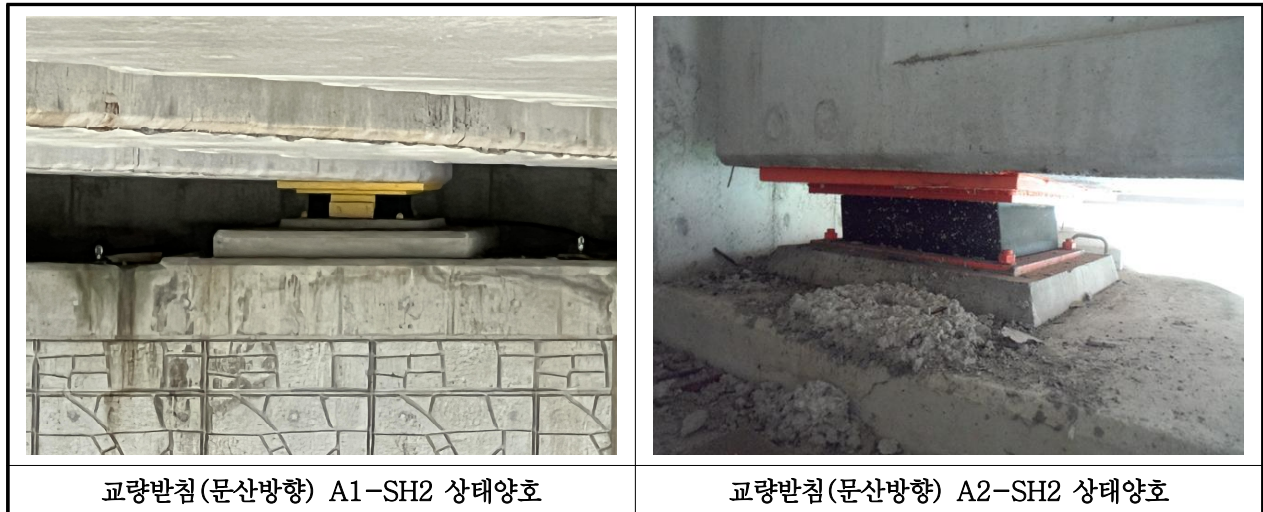
【사진 38.3.32】 교량받침(문산방향) 손상현황

- 교량받침 외관조사 결과 손상이 없는 양호한 상태로 조사되었다.

- 교량받침의 현장조사결과, 손상이 없는 양호한 상태로 조사되었으나, 주기적인 점검을 통한 신규손상의 발생 등에 대한 유지관리가 필요하다고 판단된다.

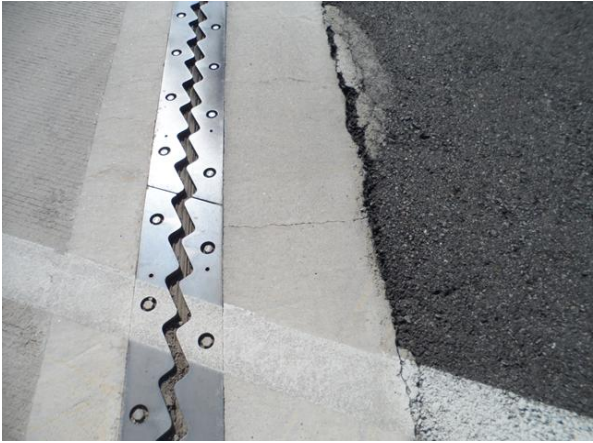
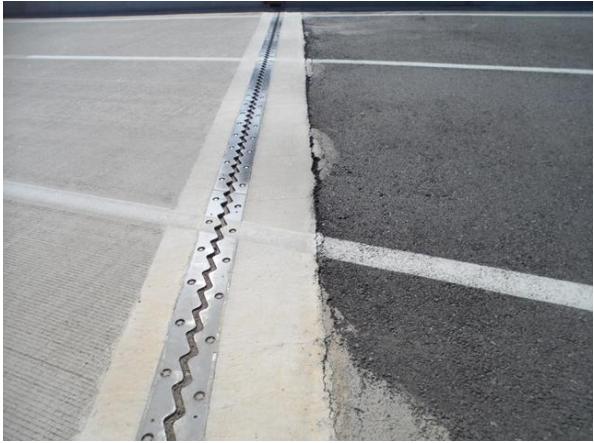
- 신축이음 현장조사 결과 기 손상인 후타재 균열(0.3mm미만) 등의 손상이 조사되었고, 손상의 진전 및 신규손상은 없는 것으로 확인되었다.

| A2 후타재 균열 (Cw=0.3mm미만) | A2 후타재 균열 (Cw=0.3mm미만) |

- 신축이음에 발생한 후타재 균열의 경우, 초기 건조수축 균열 등으로 인한 손상으로 판단되며, 표면처리를 실시하는 유지관리가 필요하다. 본체에서는 차량통행으로 인한 분산먼지, 우수에 의한 갯길측 채수 등에 의한 본체 부식 등의 손상이 추가적으로 발생할 가능성이 있으므로, 주기적인 정비를 통한 유지관리가 필요하다.

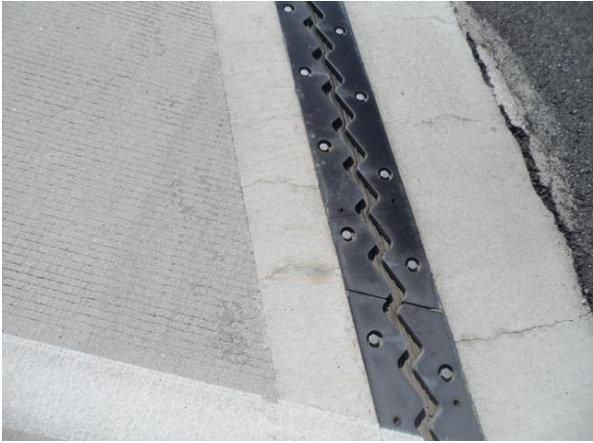
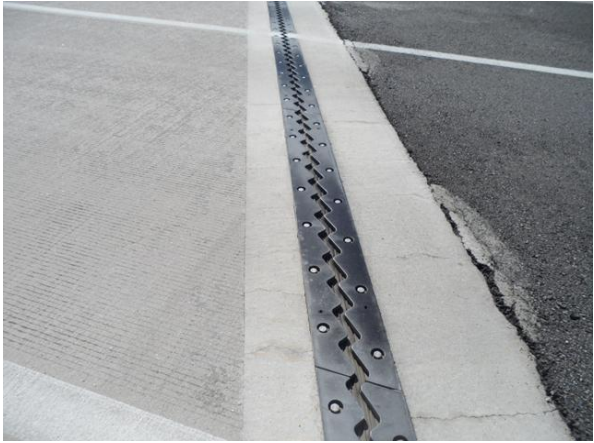
【사진 38.3.36】 신축이음장치(문산방향) 손상현황

| A2 후타재 박락 (0.1m×1.0m) | A2 후타재 박락 (0.1m×1.0m) |

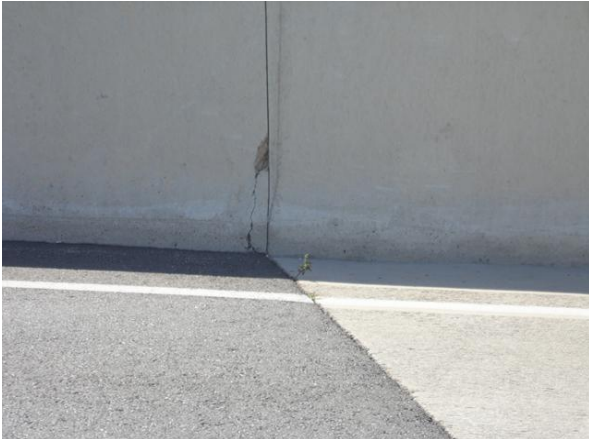
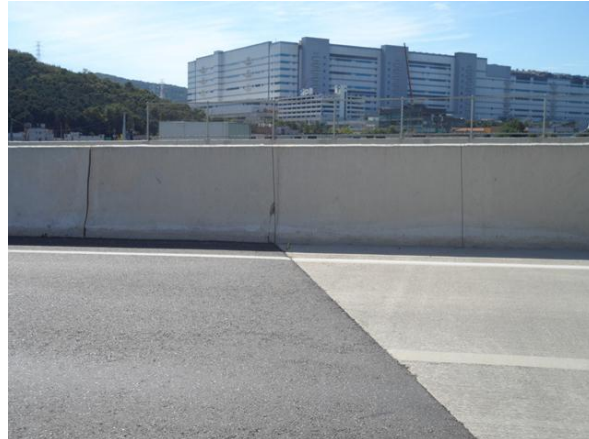
【사진 38.3.39】 교면포장(문산방향) 손상현황

| <p>교면포장 S1 접속부아스콘 파손(0.2m×1.0m)</p> | <p>교면포장 S1 접속부아스콘 파손(0.2m×1.0m)</p> |

- 교면포장 현장조사 결과 신규로 접속부 아스콘 파손이 조사되었다. 아스콘 파손의 경우 시공 마감불량 등에 의한 손상으로 판단되며 부재의 사용성 확보차원의 단면보수가 필요할 것으로 사료된다.

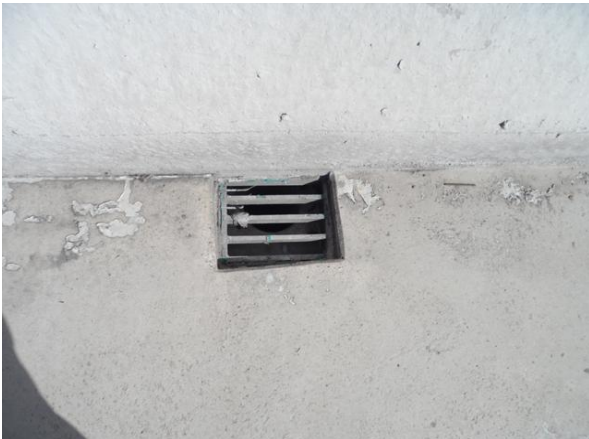
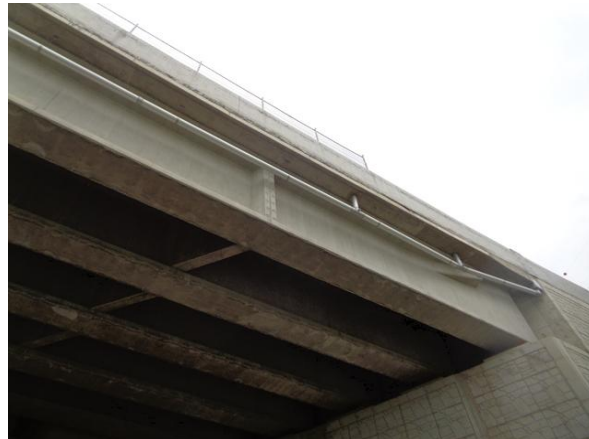
【사진 38.3.41】 배수시설(문산방향) 손상현황

- 배수시설에 대한 현장조사 결과, 손상이 없는 양호한 상태로 확인되었다.

| <p>배수구(문산방향) 상태 양호</p> | <p>배수관(문산방향) 상태 양호</p> |

- 배수구는 현재 양호한 상태이나, 공용기간 경과 및 추량통행에 의한 비산물퇴적 등의 원인으로 이물질퇴적, 그로인한 체수, 배수관 부식 등의 손상이 발생할 수 있으므로, 주기적인 정비를 통한 유지관리가 필요하다.

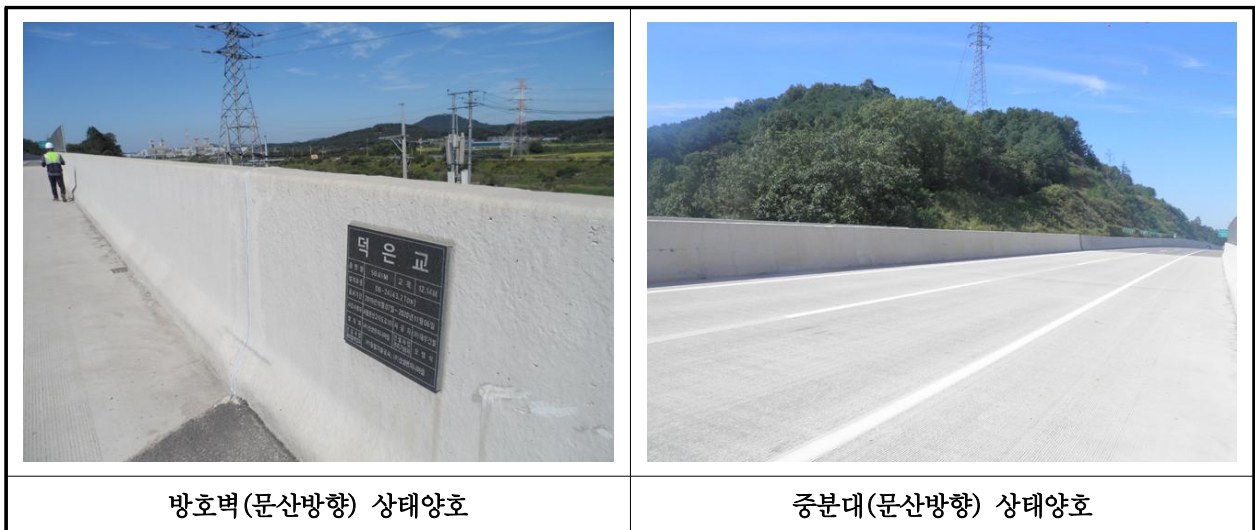
【사진 38.3.43】 방호벽 및 중앙분리대(문산방향) 손상현황

- 방호벽에 대한 현장조사 결과, 손상이 없는 양호한 상태로 확인되었다.

- 방호벽은 현재 손상이 없는 양호한 상태이며, 주기적인 점검을 통한 손상의 발생여부 확인 등의 유지관리가 요구된다.
