## 11. 서문10교(서울방향)

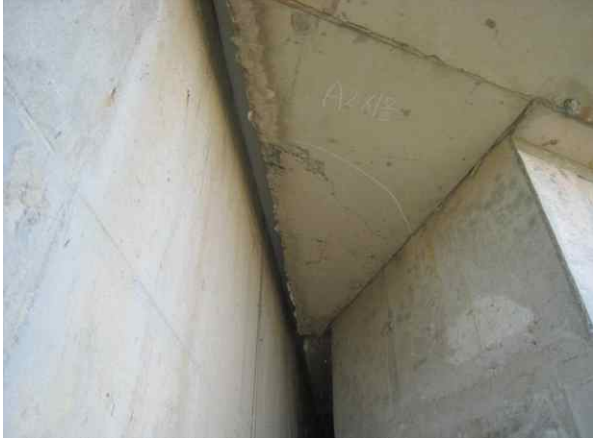
| S2(A2) 들뜸(0.3×0.5) | 바닥판 하면 상태양호 |

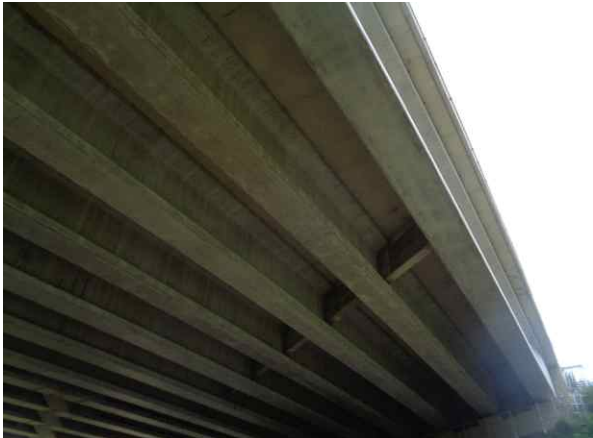
| 거더 상태양호 | 거더 상태양호 |

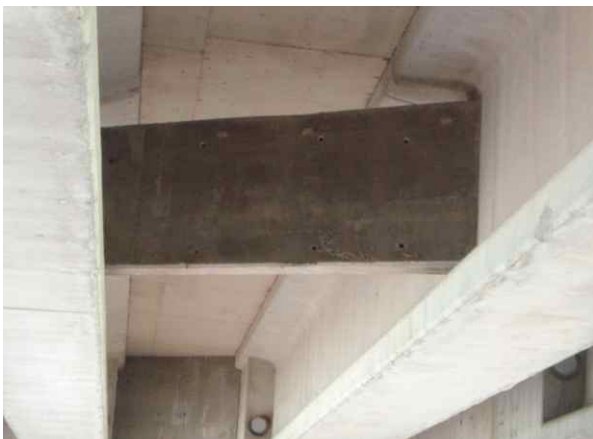
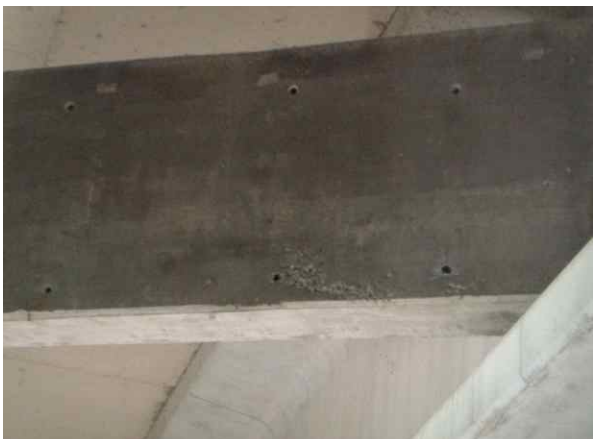
| S1-G6~7 재료분리(0.1×0.6) | S1-G6~7 재료분리(0.1×0.6) |

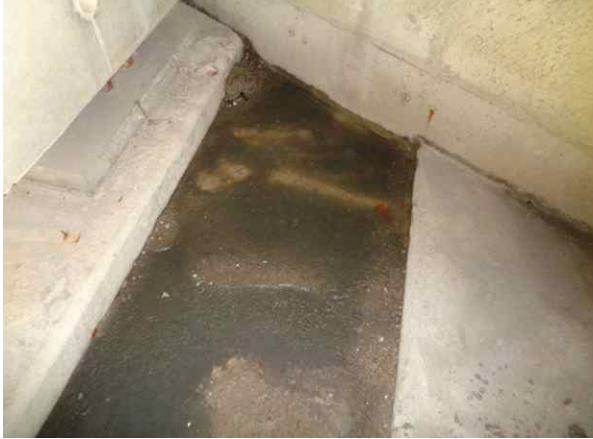
| A1 구체 채수(1.0×2.0 ×2EA) | A2 균열(Cw=0.3mm이상) |

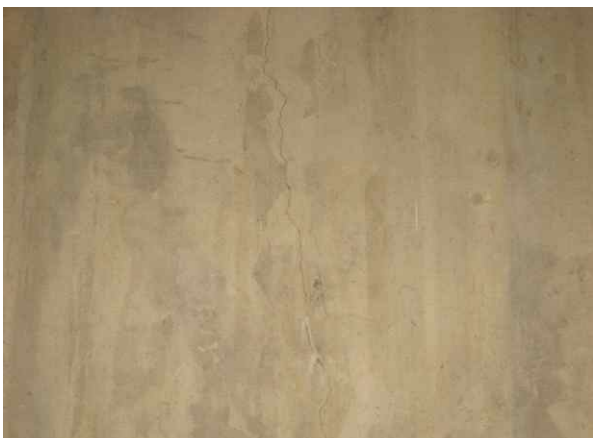
| A2 균열(Cw=0.3mm이상) | A2 전경 |

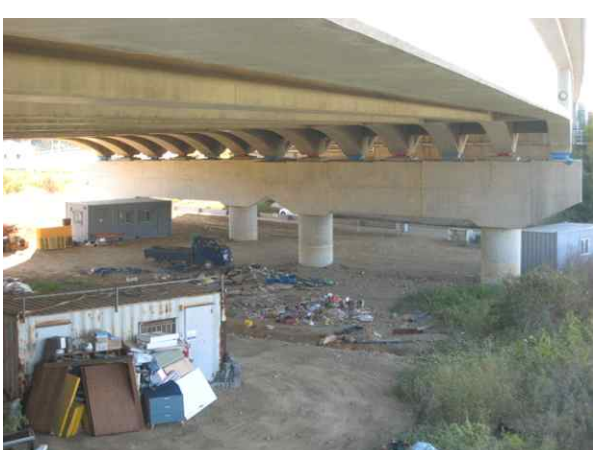
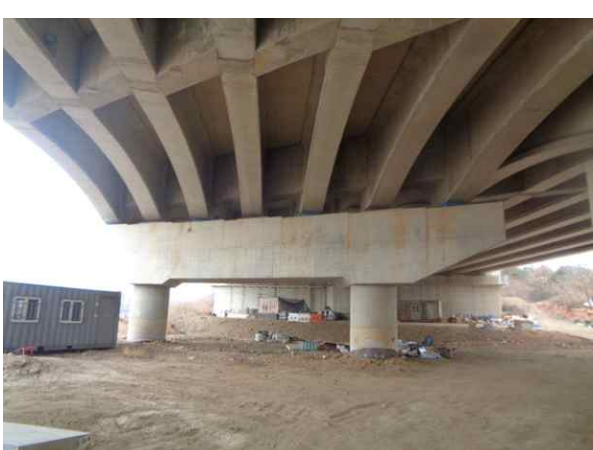
| 교각(P1) 상태양호 | 교각(P1) 상태양호 |

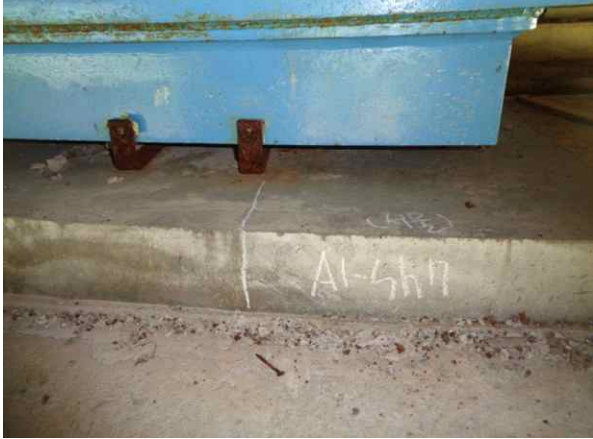
| <p>A1-Sh7 받침몰탈 균열(Cw=0.3mm미만)</p> | <p>A1-Sh5 플레이트 부식</p> |

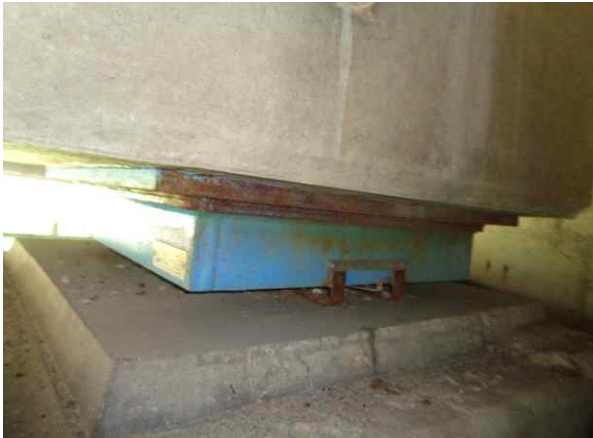
| <p>A1-Sh7 플레이트 부식</p> | <p>A2-Sh1 받침몰탈 균열(Cw=0.3mm미만)</p> |

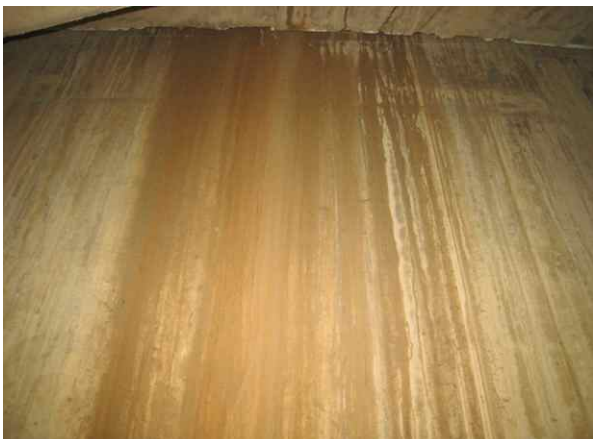
| <p>A2 하부 누수(L=0.5m × 4EA)</p> | <p>A2 후타재 균열(Cw=0.3mm미만)</p> |

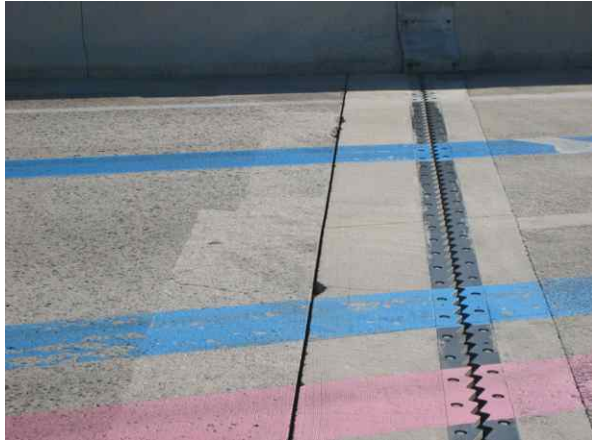
A2 후타재 파손(0.1 x 0.1 x 2EA)

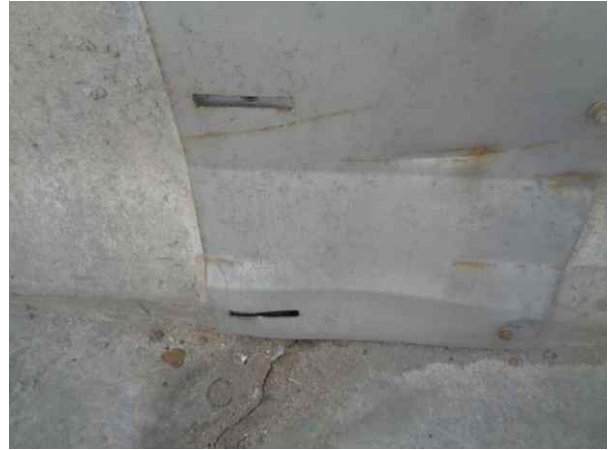
A2 차수판 볼트탈락(2EA)

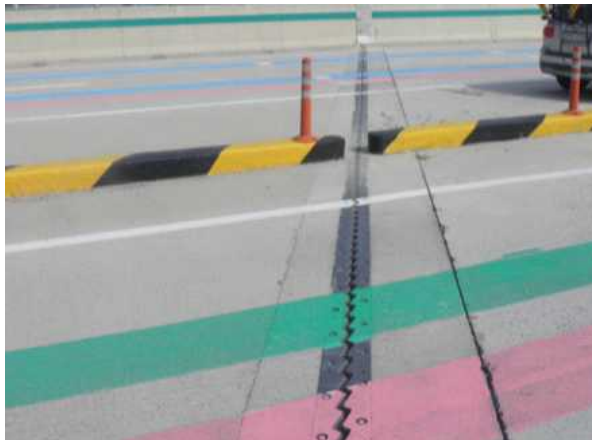
S1 접속부 이격(L=15.0m)

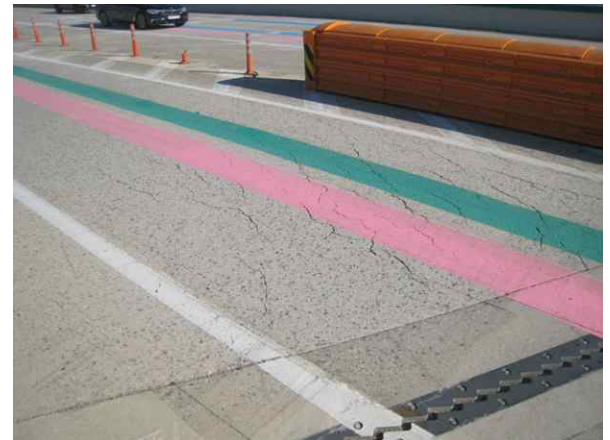
S2 접속도로 망상균열(5.5m x 4.0m)

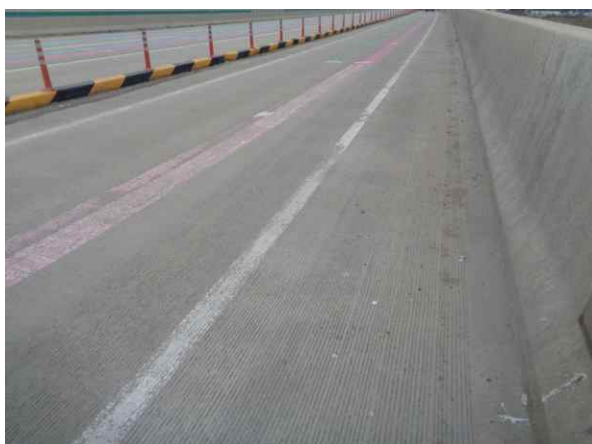
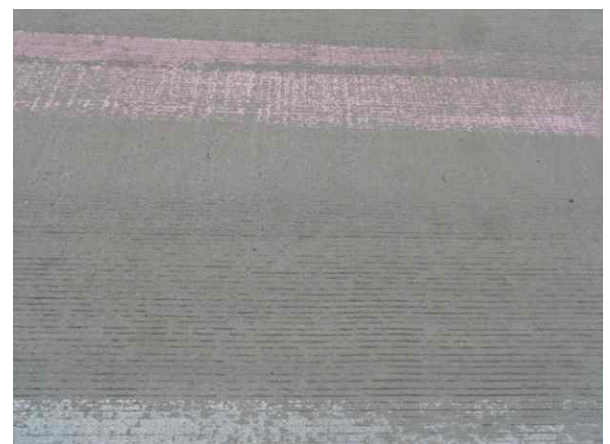
S2 망상균열(52.5m x 3.0m)

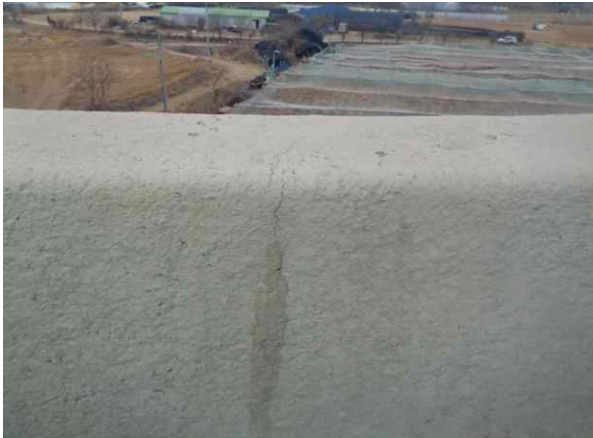
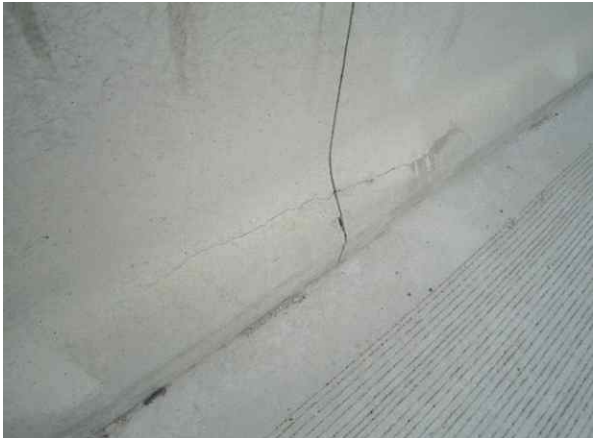
| S1 방호벽 균열(Cw=0.3mm미만) | S1 방호벽 균열(Cw=0.3mm미만) |

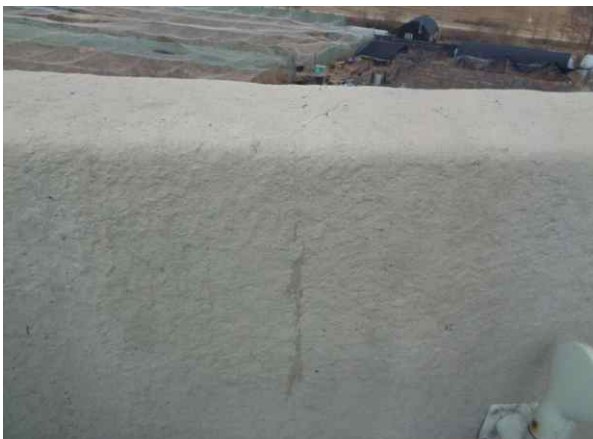
| S2 방호벽 균열(Cw=0.3mm미만) | S2 방호벽 접속부 파손(0.5×0.5) |

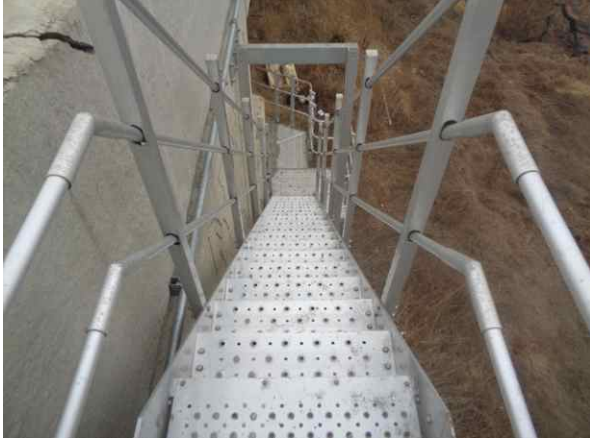
점검계단 상태양호

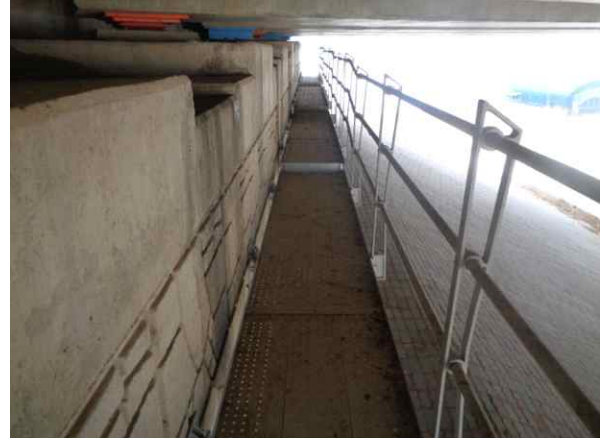
점검로 상태양호
