## 12. 서문10교(문산방향)

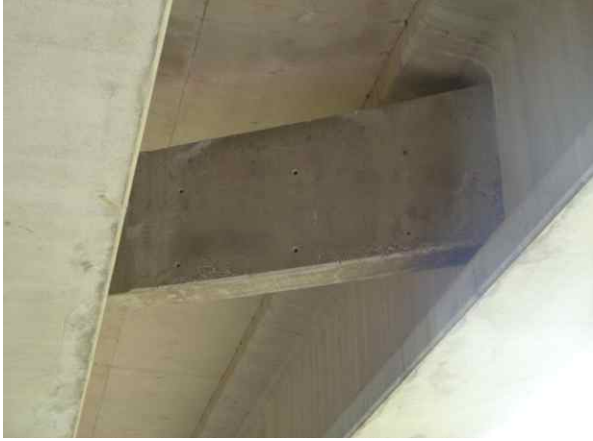
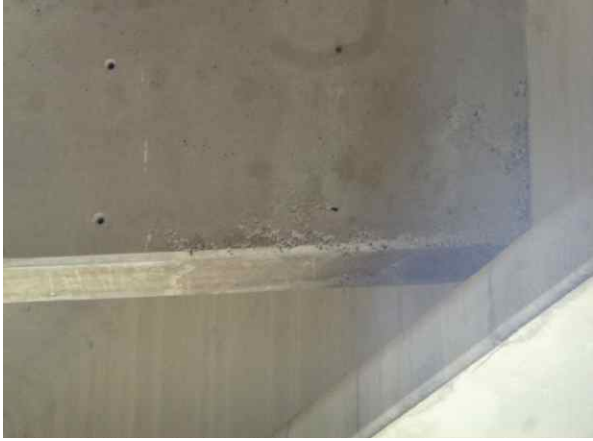
| S1-G6~7 재료분리 (0.3×1.5) | S1-G6~7 재료분리 (0.3×1.5) |

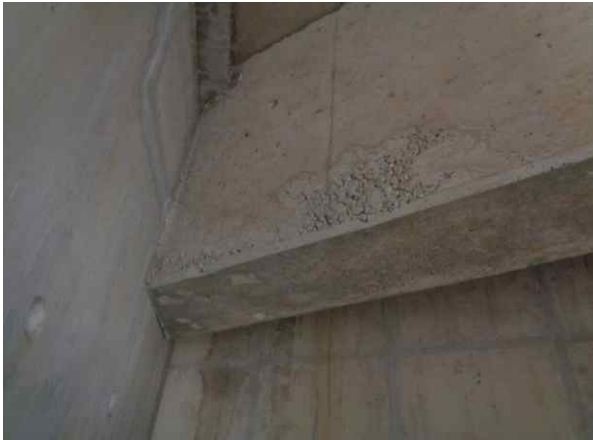
| S2-G1~2 재료분리 (2.0×0.5) | 가로보 전경 |

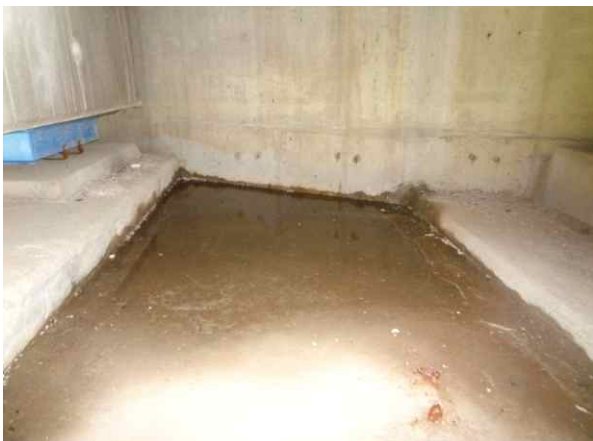
| A1 구체 채수 (1.0×1.0) | A1 구체 폐콘크리트 퇴적 (1.0×2.0) |

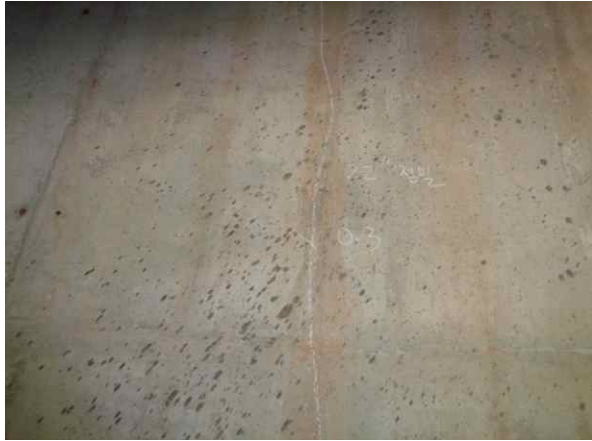
A1 흉벽 균열( $Cw=0.3\text{mm}$ 이상)

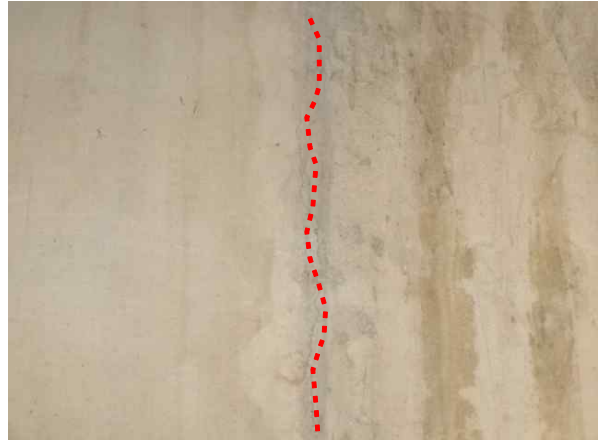
A2 흉벽 균열( $Cw=0.3\text{mm}$ 이상)

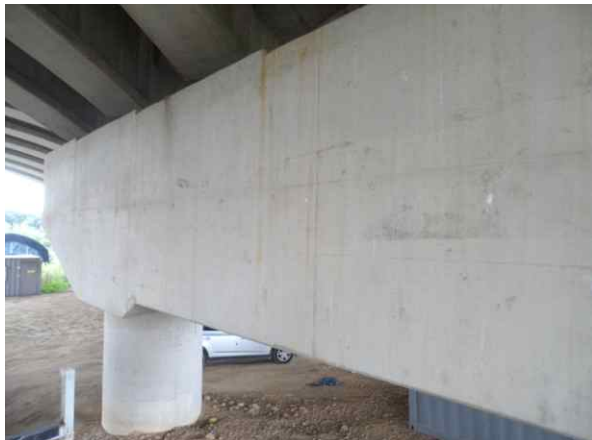
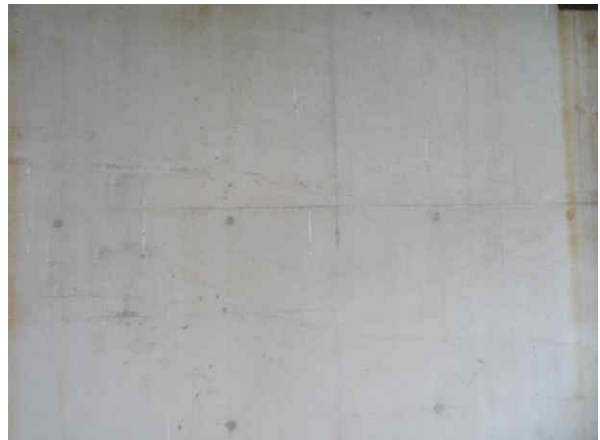
P1 코평부 망상균열( $22.0 \times 2.0$ )

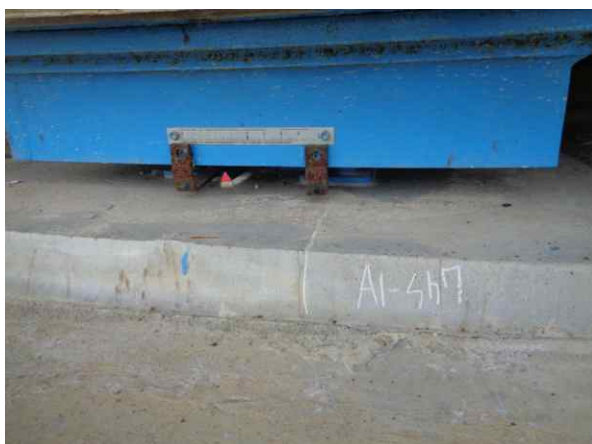
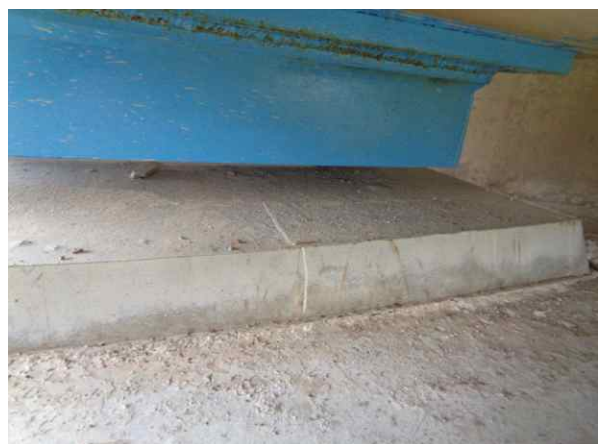
A1-Sh7 받침물탈 균열( $Cw=0.3\text{mm}$ 미만)

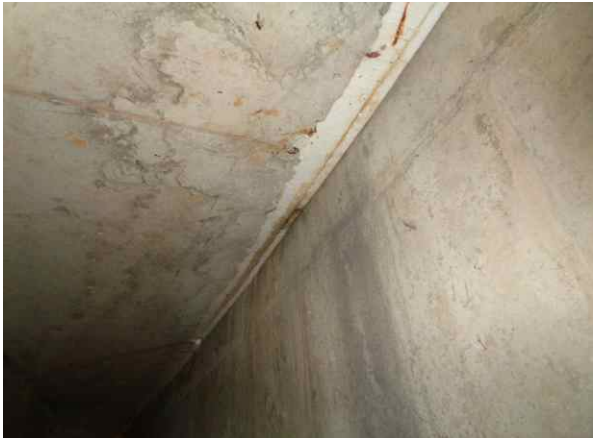
| A1 하부 누수(L=1.0m × 3EA) | A1 후타재 균열(Cw=0.3mm미만) |

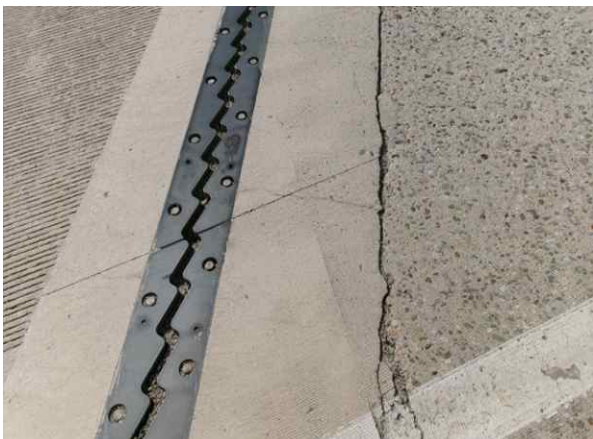
| A2 후타재 균열(Cw=0.3mm미만) | A2 하부 누수(L=1.0m × 2EA) |

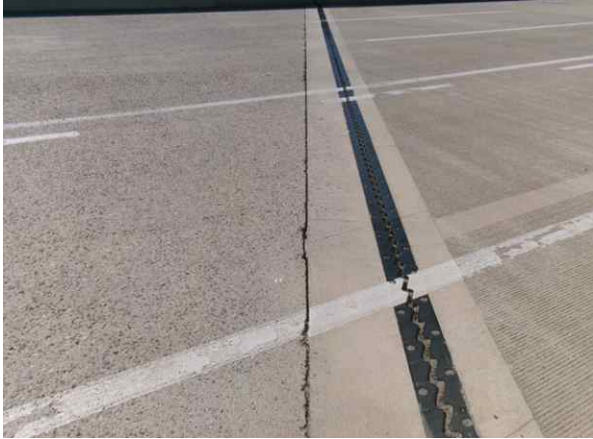
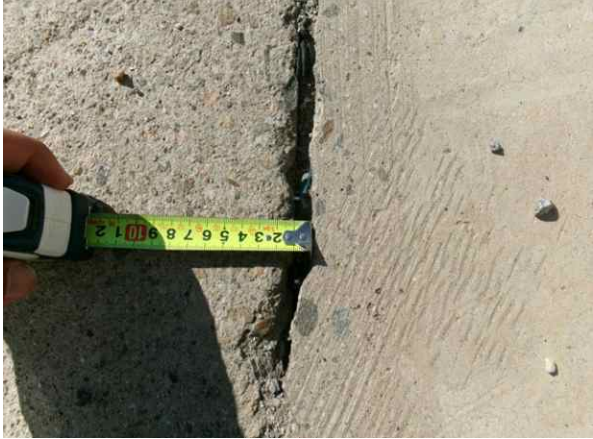
| <p>S1 접속부 이격(L=15.0m, T=1.0cm)</p> | <p>S1 접속부 이격(L=15.0m, T=1.0cm)</p> |

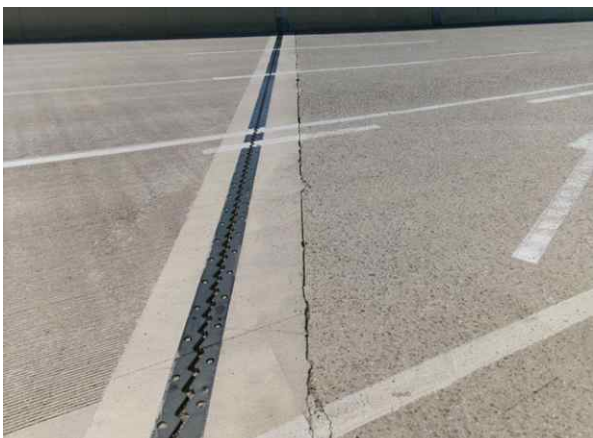
| <p>S2 접속부 이격(L=15.0m, T=0.5cm)</p> | <p>교면포장 본선 상태 양호</p> |

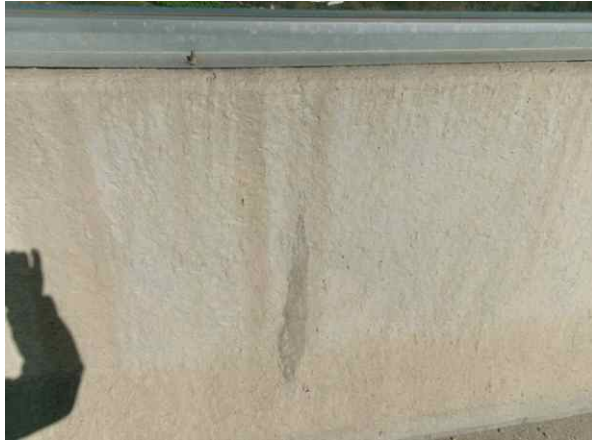
S1 방호벽 균열( $C_w=0.3\text{mm}$ 미만)

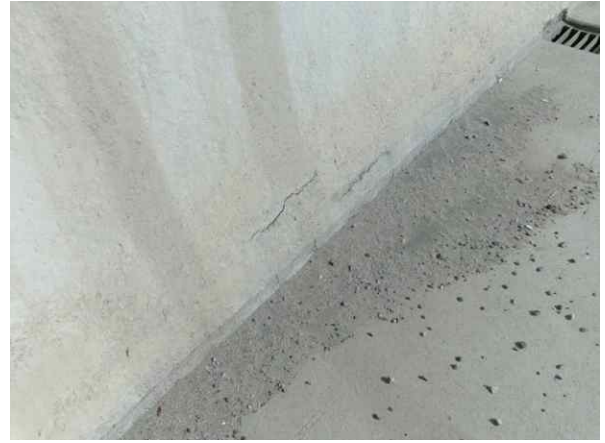
S1 방호벽 들뜸( $0.5 \times 0.3$ )

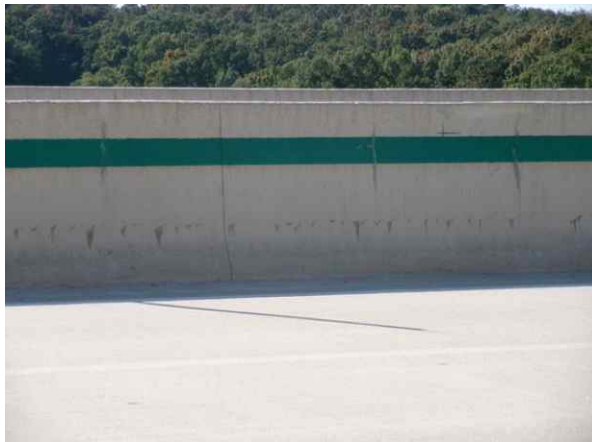
S2 중분대 균열( $C_w=0.3\text{mm}$ 미만)

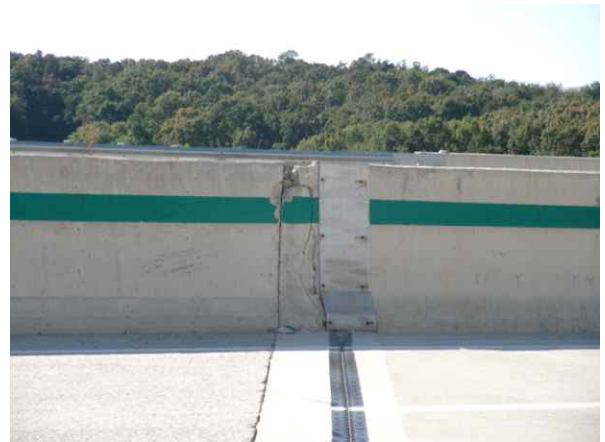
S2 중분대 접속부 파손( $0.5 \times 0.5$ )

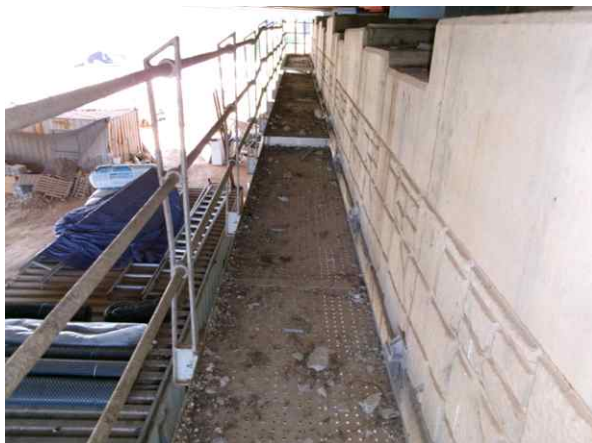
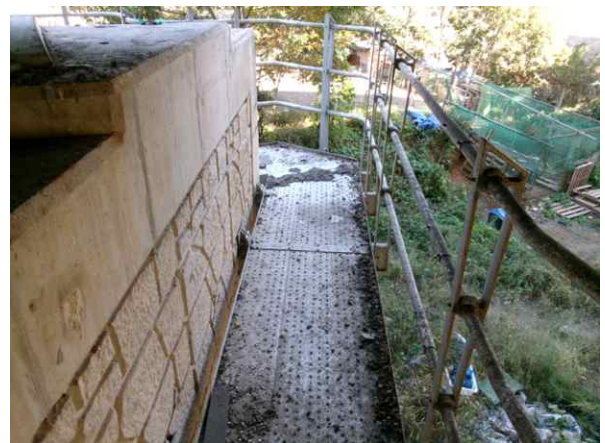
점검로 페콘크리트 퇴적( $19.0 \times 0.5$ )
