## 14. 서문13교

## 손상현황 사진(서울)

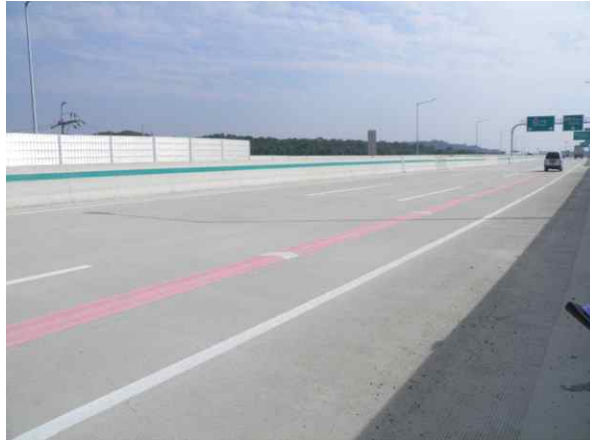
교면포장 전경

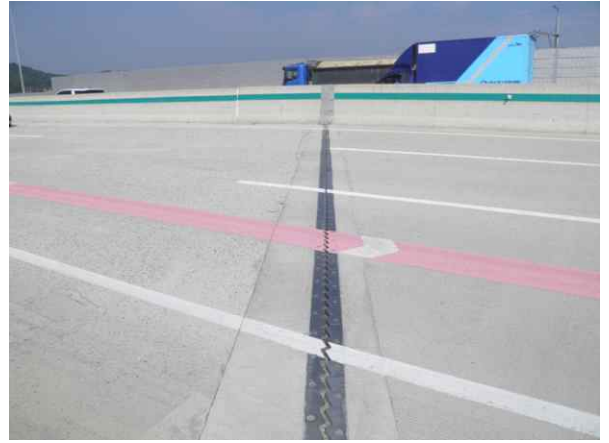
신축이음 전경

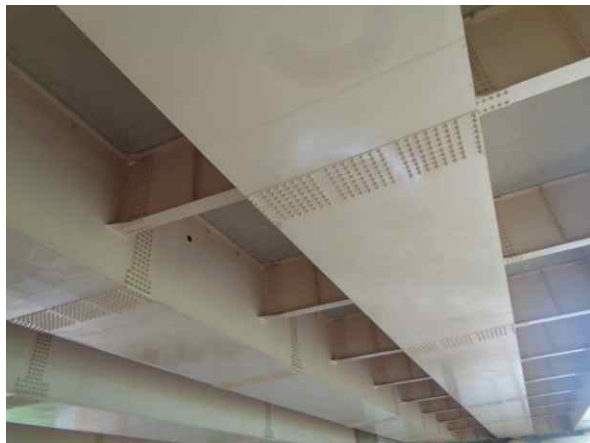
거더 전경

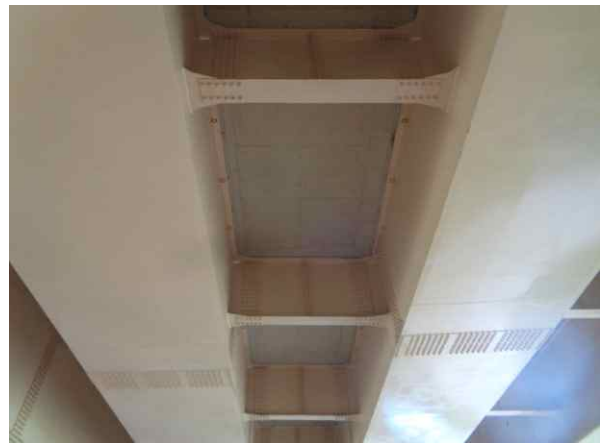
바닥판하면 전경

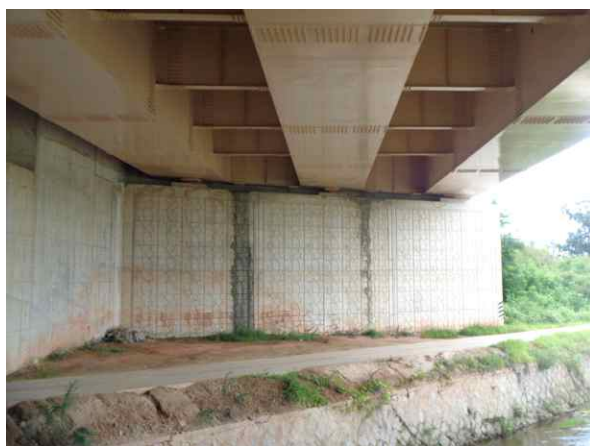
교대 전경

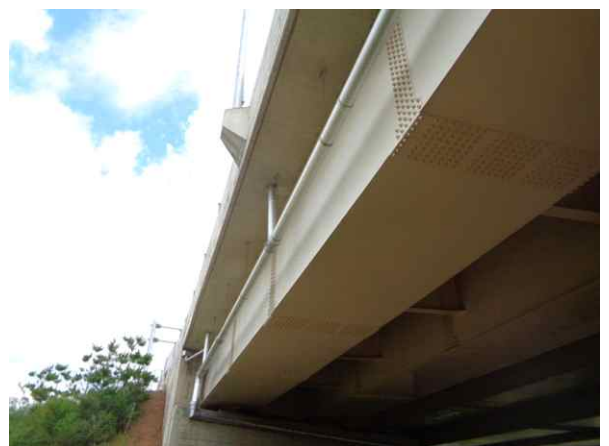
배수관 전경

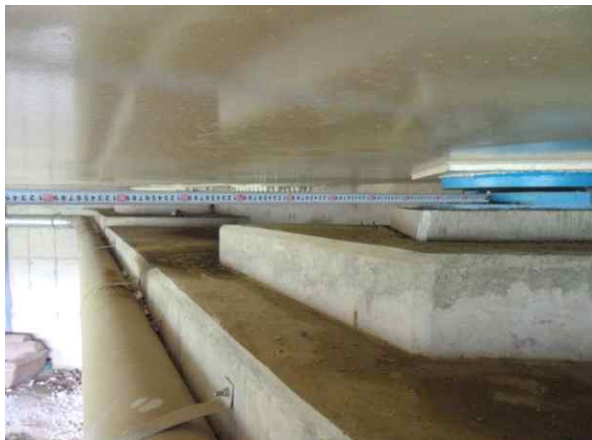
연단거리 측정

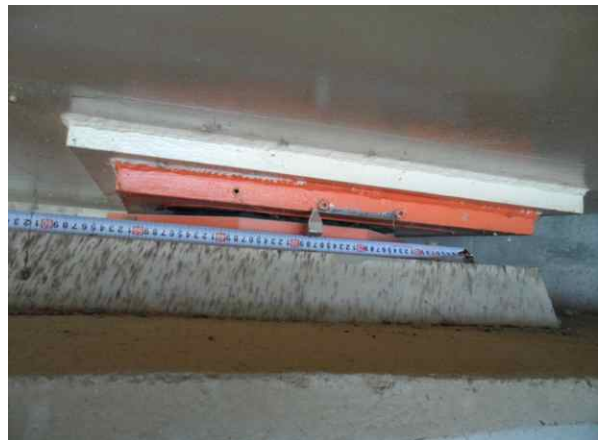
교량 받침 가동량 측정

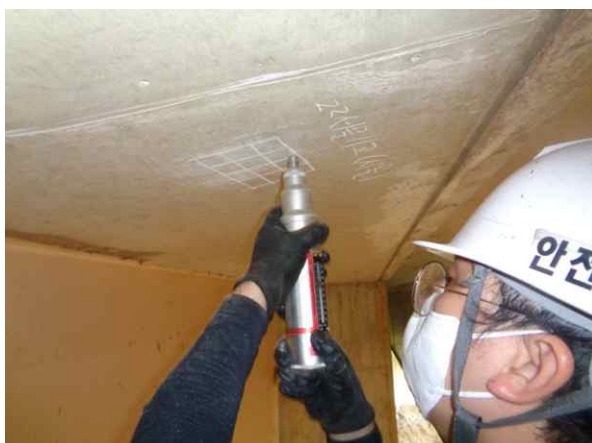
반발경도 시험 현황

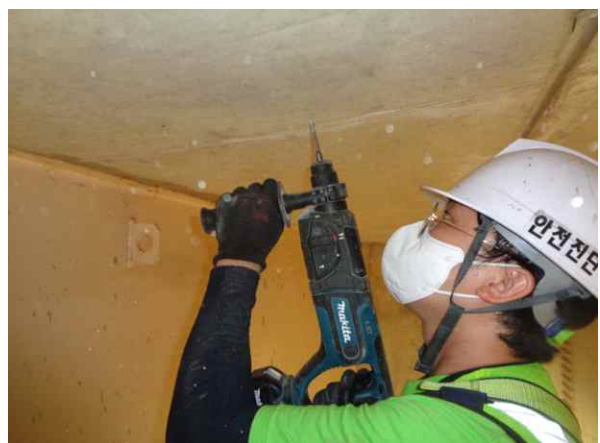
탄산화깊이 측정 현황

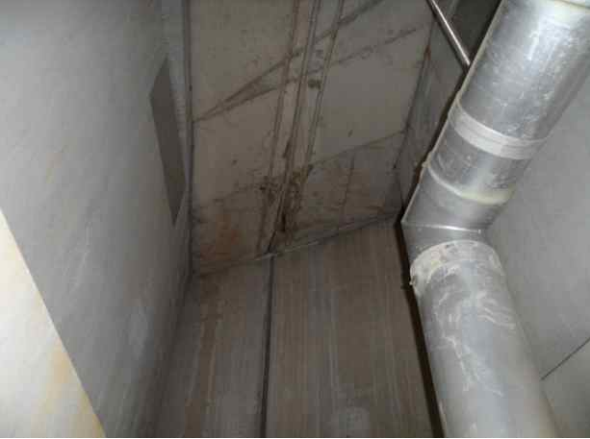
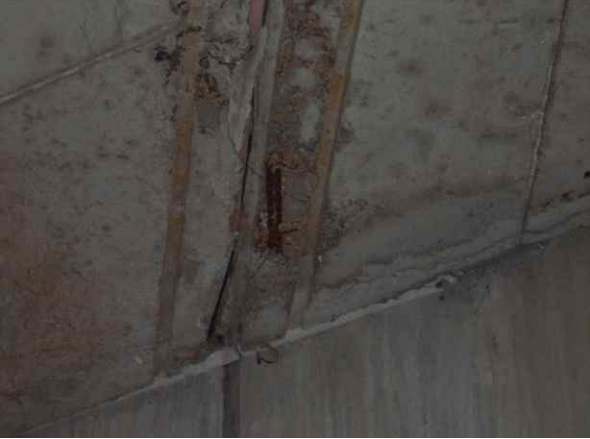
| 바닥판 하면 S1 철근노출(0.1×0.2) | 바닥판 하면 S1 철근노출(0.1×0.2) |

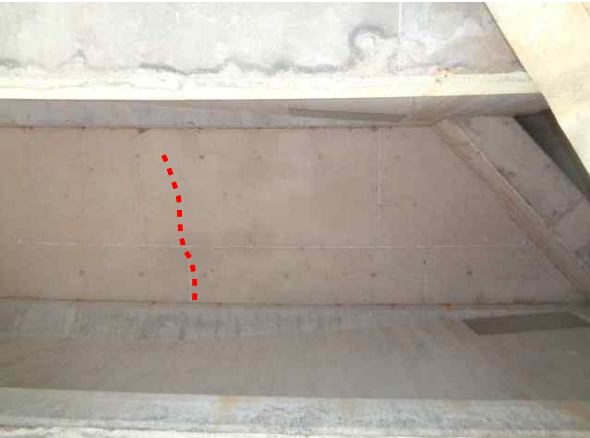
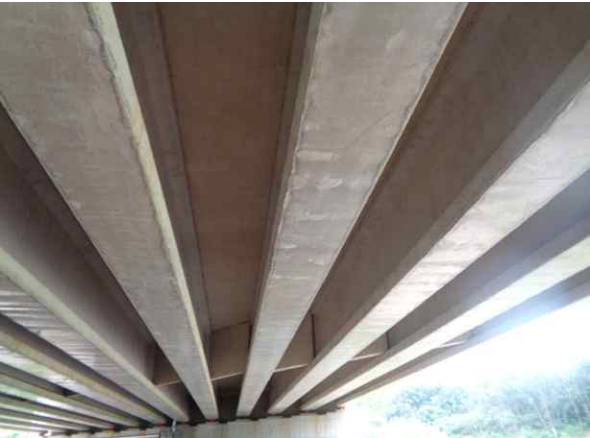
| 바닥판 하면 S1 균열(Cw=0.3mm미만) | 바닥판 하면 S1 상태 양호 |

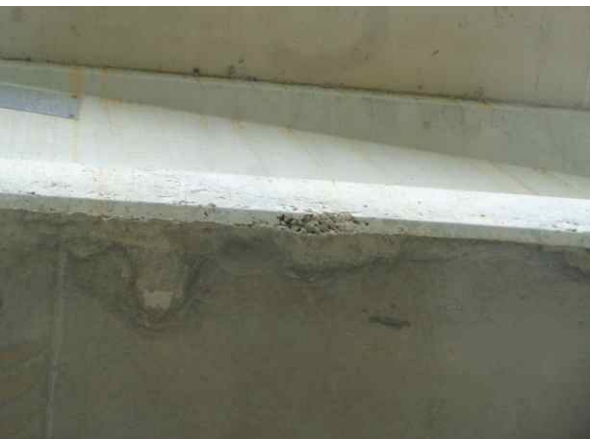
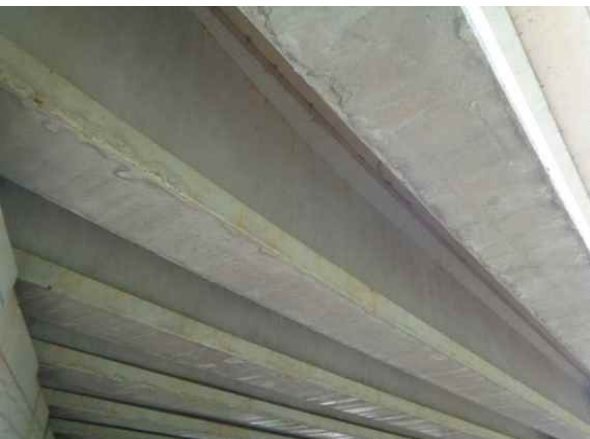
| 거더 S1-G6 재료분리(0.2×0.1) | 거더 상태 양호 |

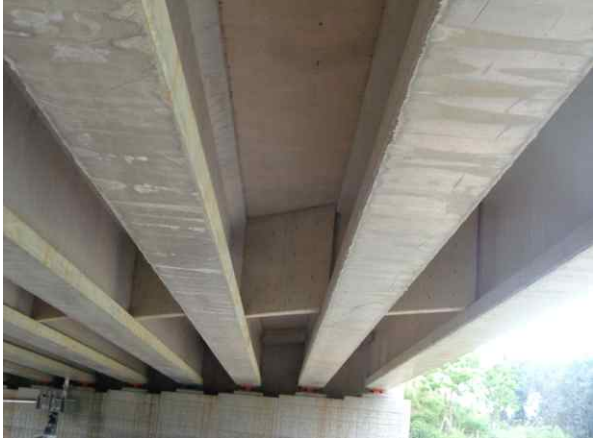
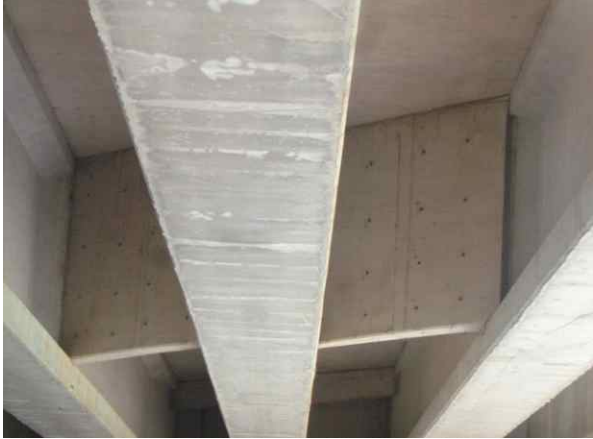
| 가로보 상태양호 | 가로보 상태양호 |

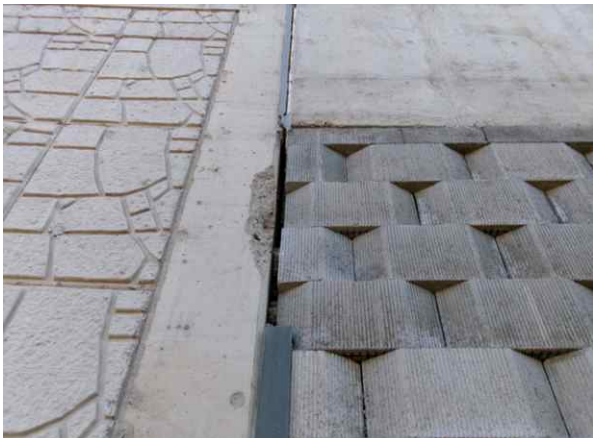
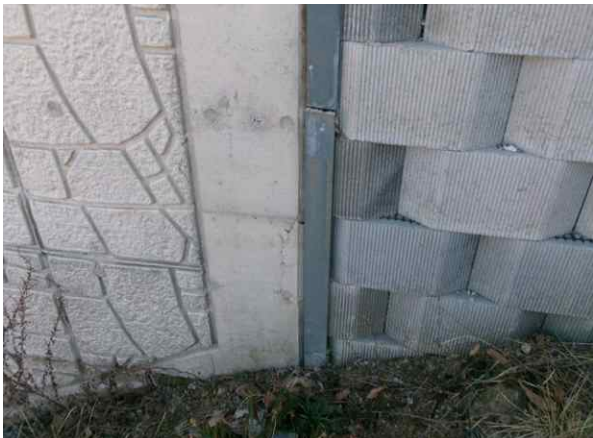
| 교대 A1 파손(0.3×0.5) | 교대 A1 파손(0.2×0.3) |

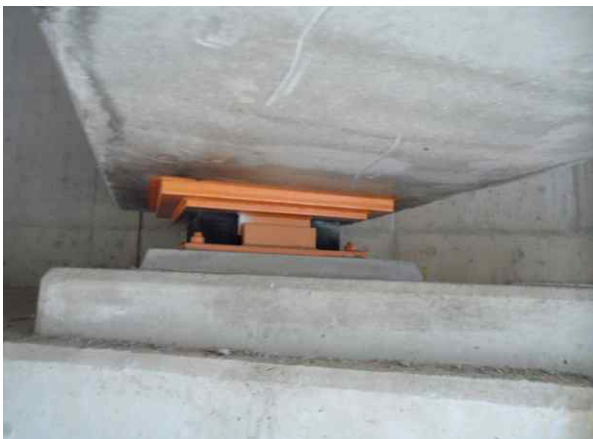
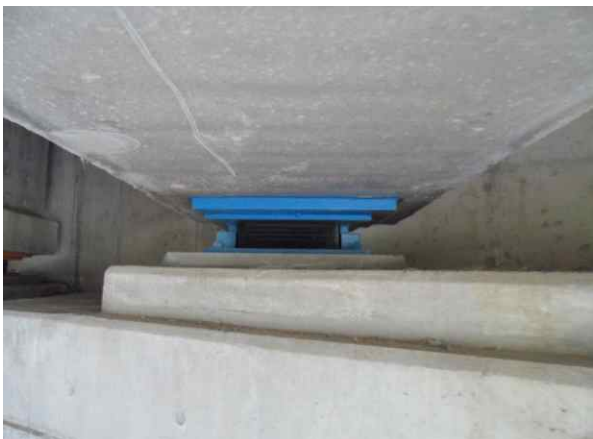
| A1-Sh2 상태 양호 | A1-Sh4 상태 양호 |

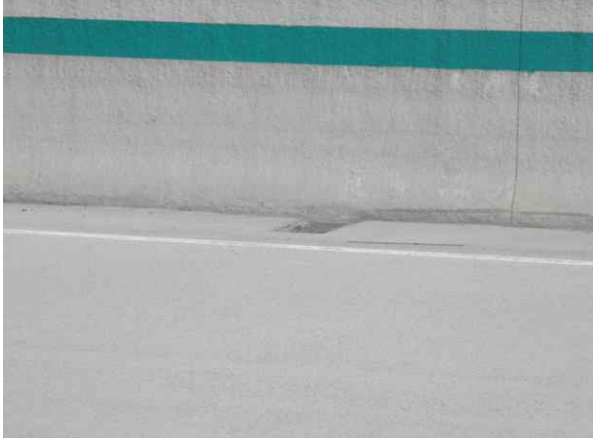
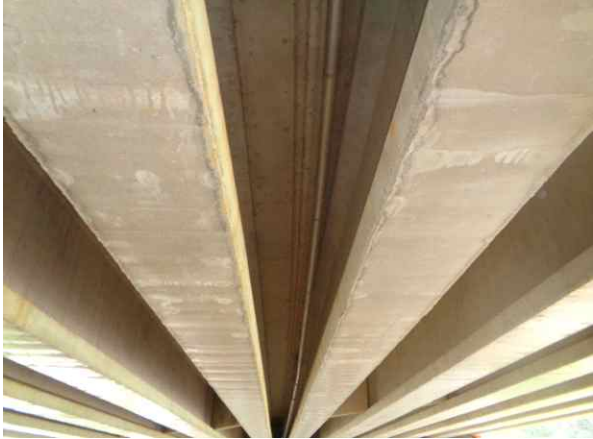
| 배수구 상태 양호 | 배수관 상태 양호 |

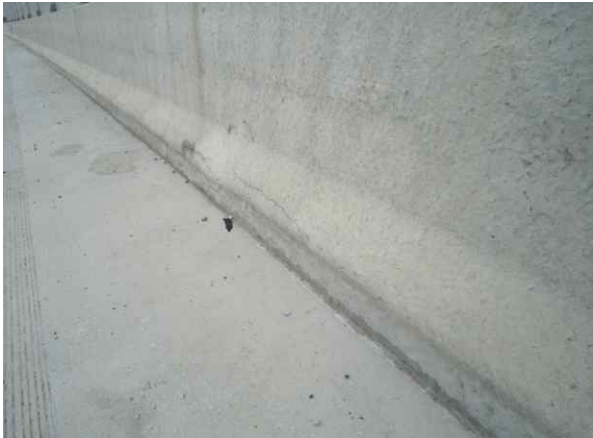
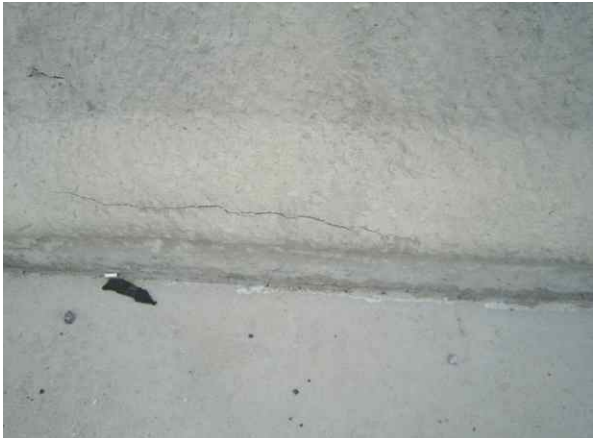
| S1 방호벽 균열 (Cw=0.3mm미만) | S1 방호벽 균열 (Cw=0.3mm미만) |

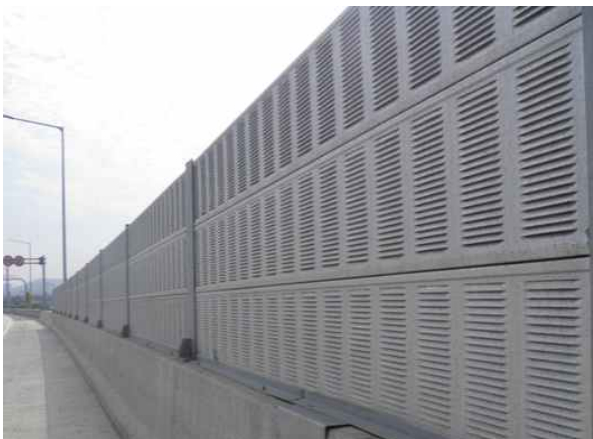
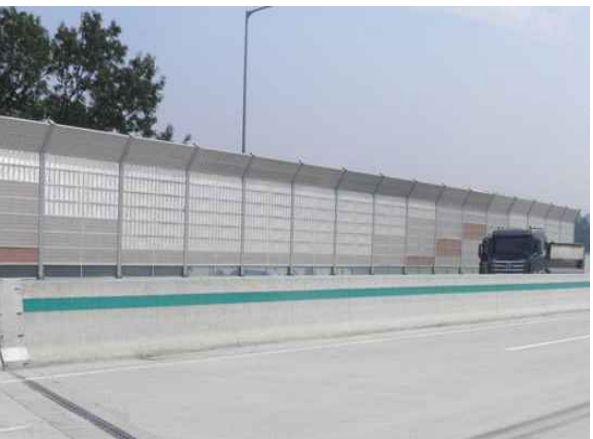
| 방음벽 상태 양호 | 중앙분리대 상태 양호 |

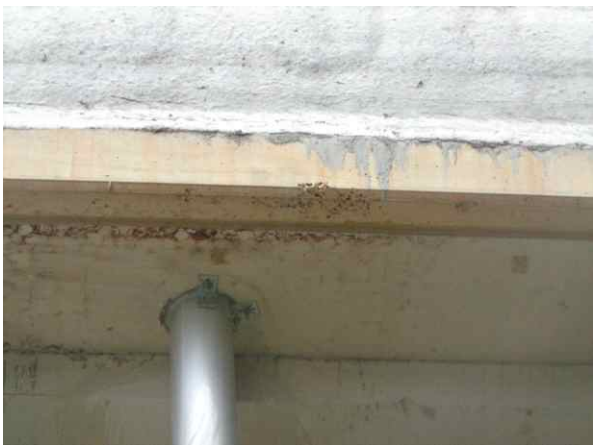
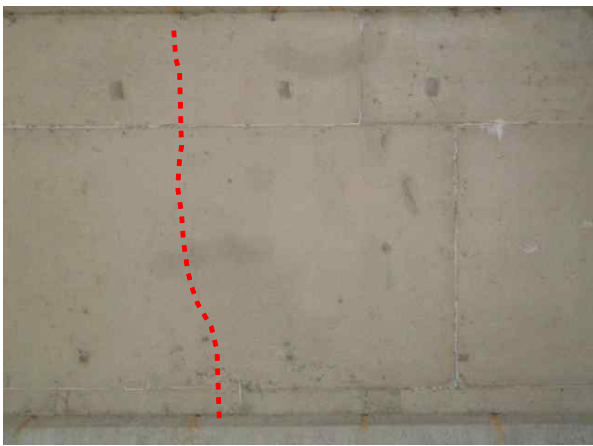
| 바닥판 하면 S1 재료분리(0.3×0.2) | 바닥판 하면 S1 균열(Cw=0.3mm미만) |

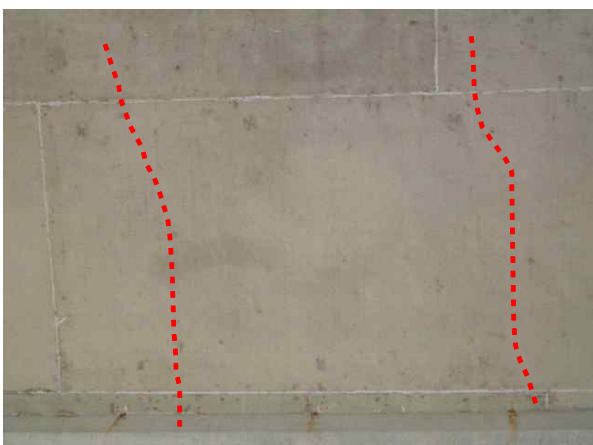
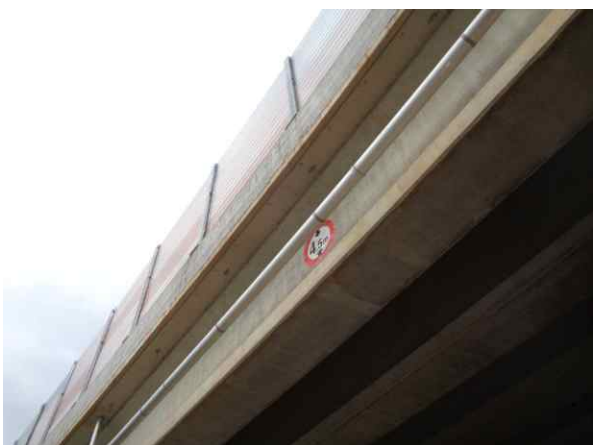
| 바닥판 하면 S1 균열(Cw=0.3mm미만) | 바닥판 하면 캔틸레버부 전경 |

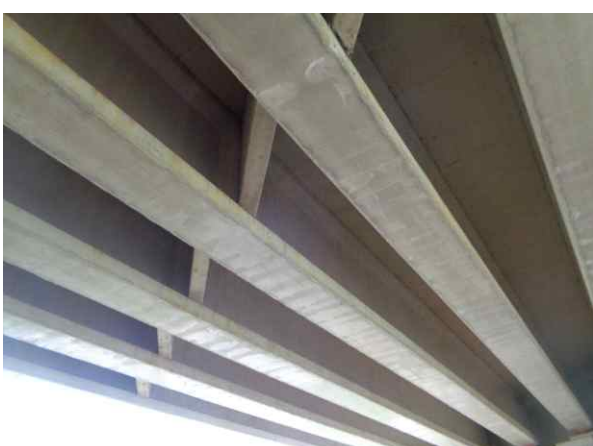
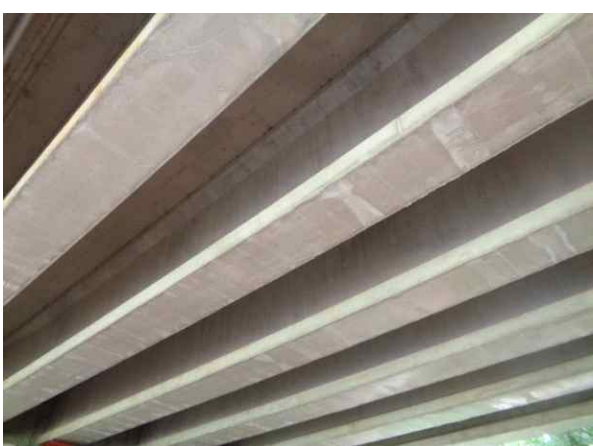
| 거더 상태 양호 | 거더 상태 양호 |

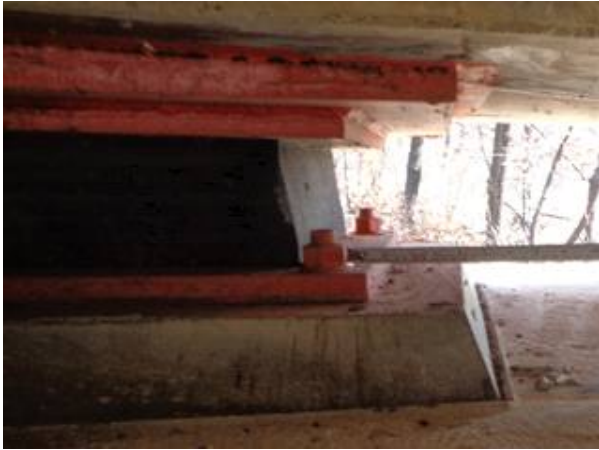
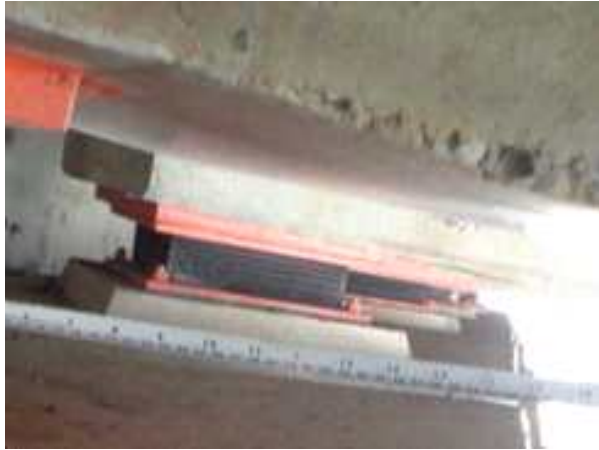
| A2-Sh1 상태 양호 | A2-Sh5 상태 양호 |

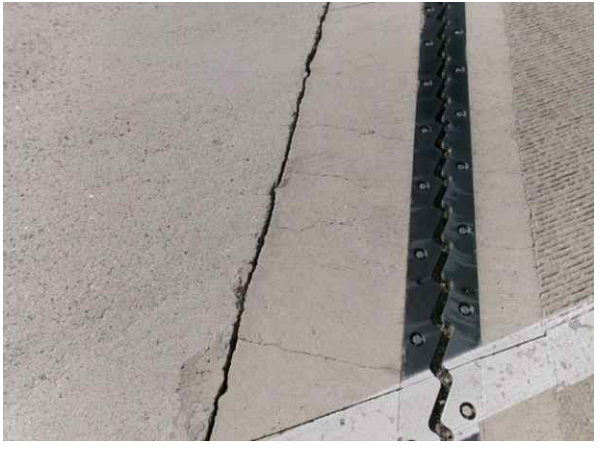
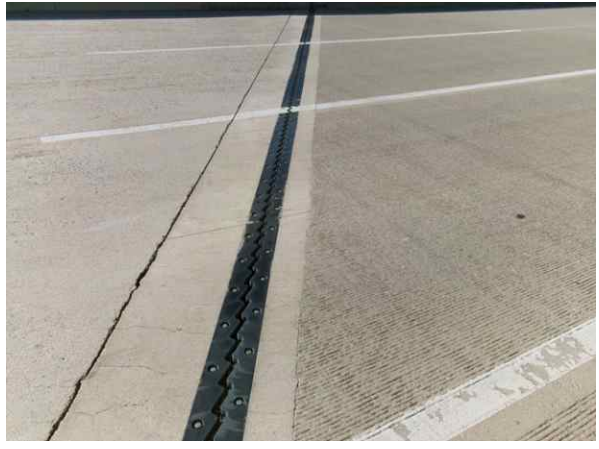
| A1 후타재 균열 (Cw=0.3mm미만) | A1 후타재 균열 (Cw=0.3mm미만) |

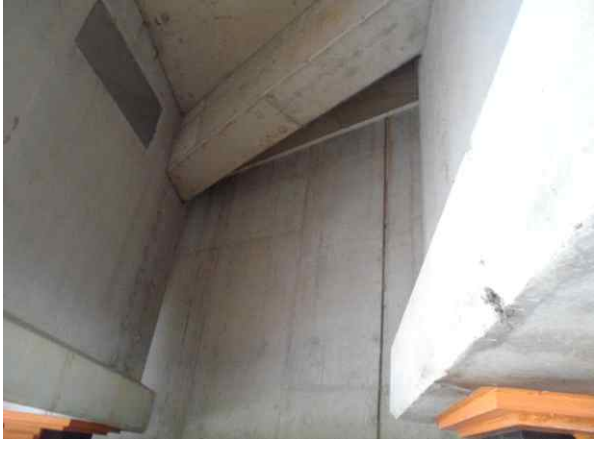
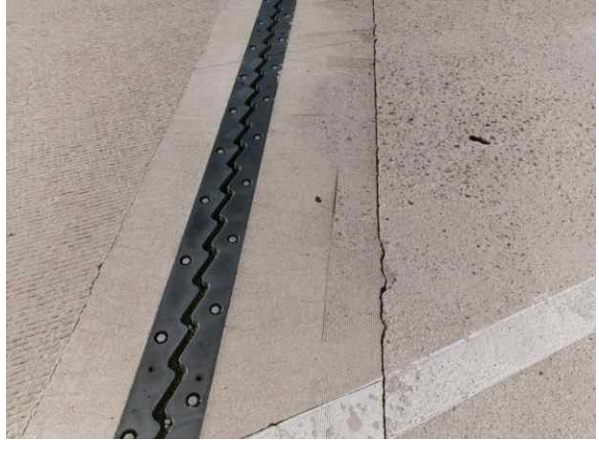
| A1 하부 누수(L=0.5m) | A2 후타재 망상균열(0.3×2.5, 0.4×2.5) |

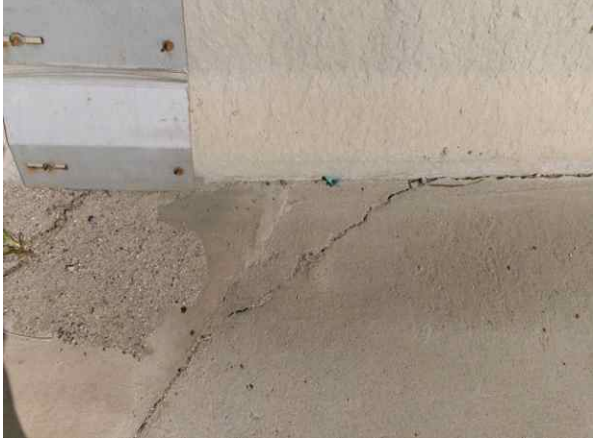
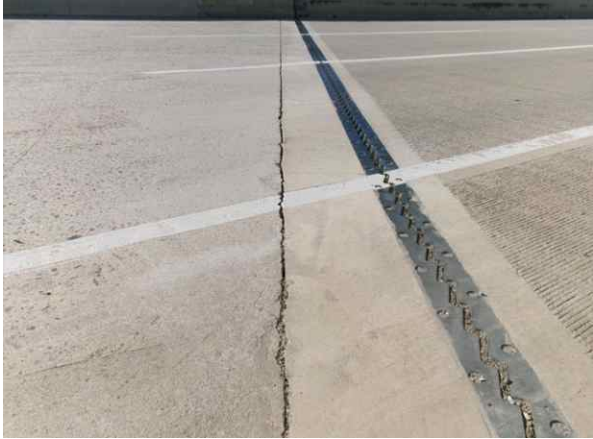
| S1(A1) 접속도로 파손(0.5×0.5) | S1(A1) 접속부 이격(L=13.0m, T=0.5cm) |

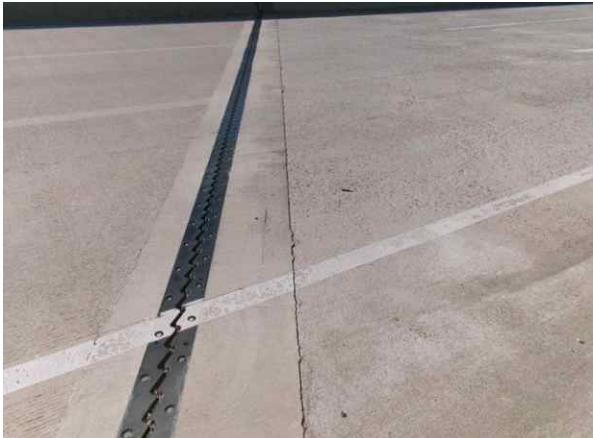
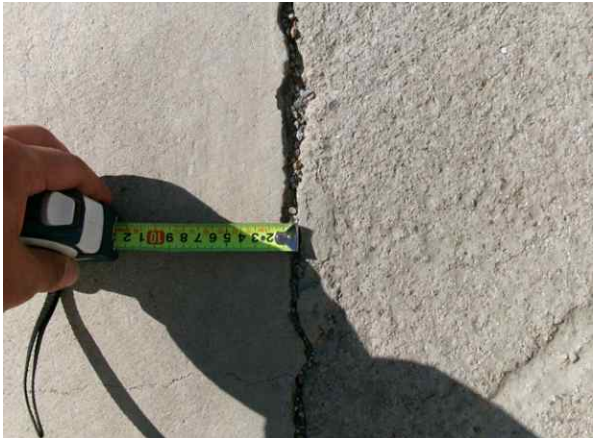
| S1(A1) 접속부 이격(L=13.0m, T=0.5cm) | S1(A1) 접속부 이격(L=13.0m, T=0.5cm) |

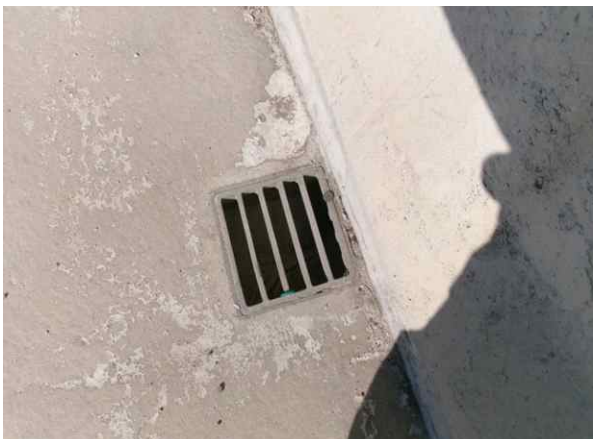
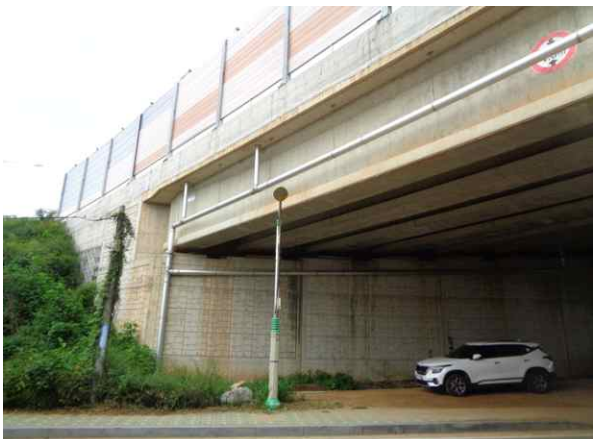
| 배수구 상태 양호 | 배수관 상태 양호 |

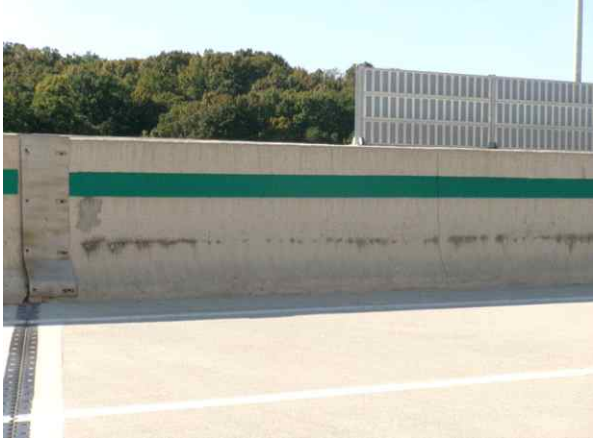
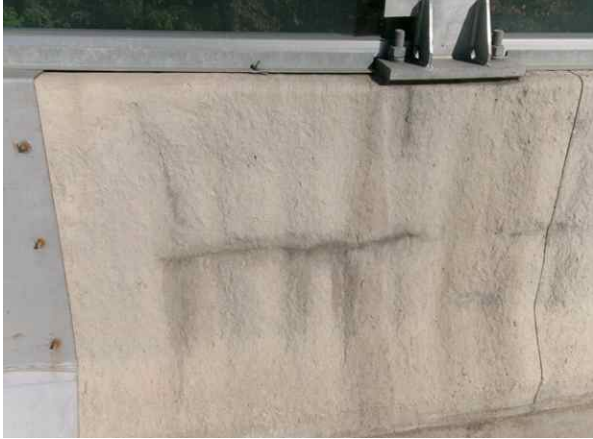
| <p>S1 중분대 균열(Cw=0.3mm미만)</p> | <p>S1 방호벽 균열(Cw=0.3mm이상)</p> |

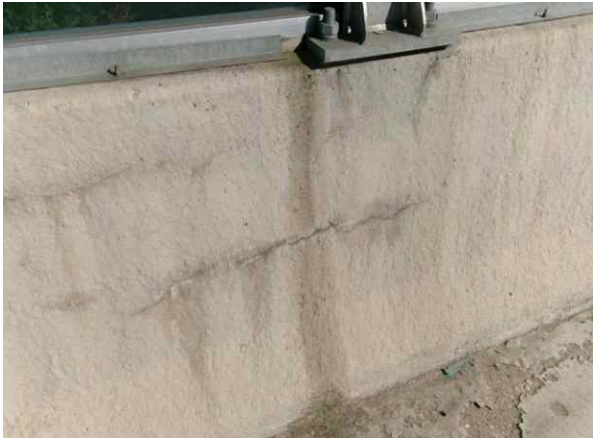
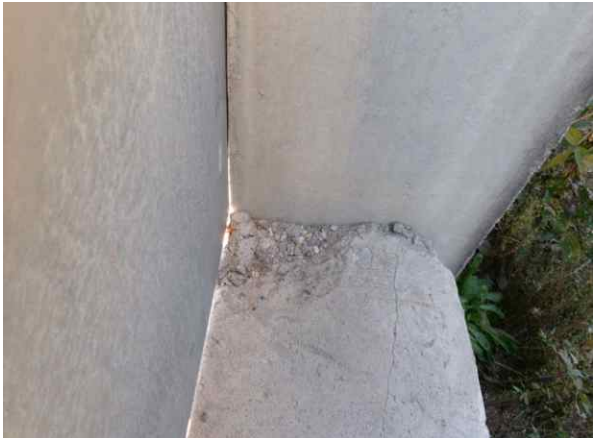
| <p>S1(A2) 접속부 균열(Cw=0.3mm이상)</p> | <p>S1(A2) 접속부 박리(1.5×0.5)</p> |
