## 15. 서문14교

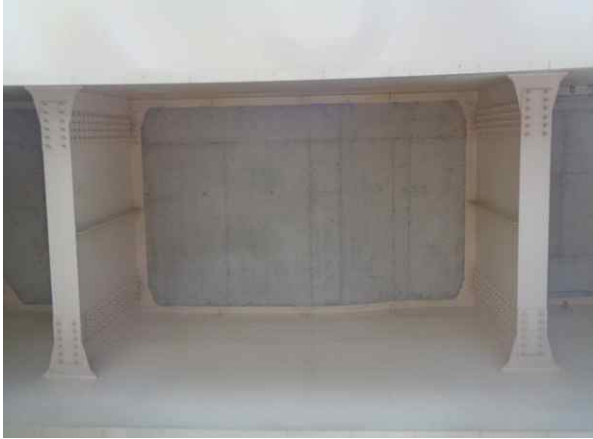
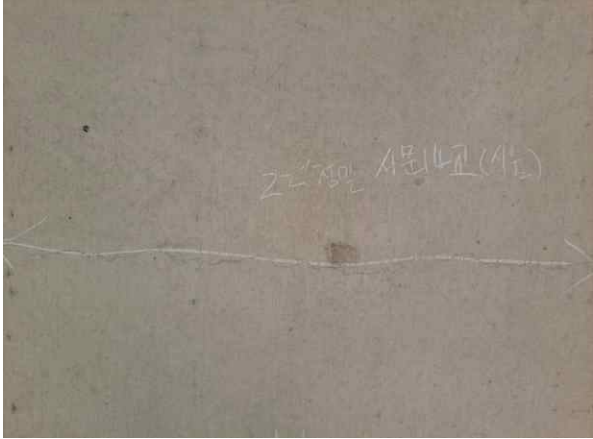
| 바닥판 하면 S1 균열(Cw=0.3mm미만) | 바닥판 하면 S1 균열(Cw=0.3mm미만) |

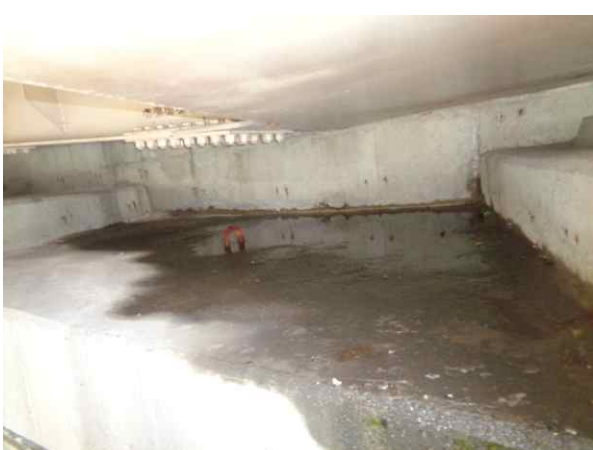
| A1 구체 상면 체수(2.5×2.0) | A2 상태 양호 |

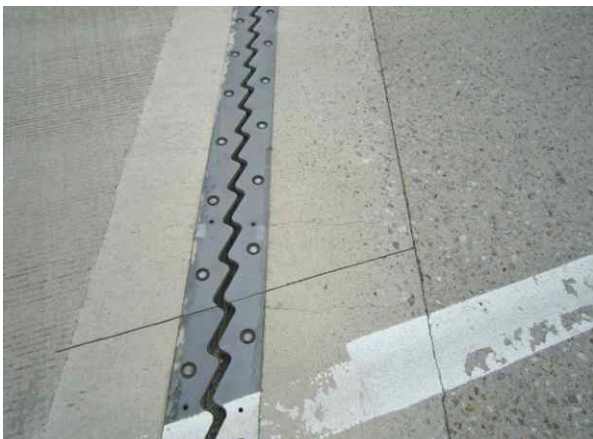
| A1 후타재 균열(Cw=0.3mm미만) | A1 후타재 망상균열(0.3×12.0) |

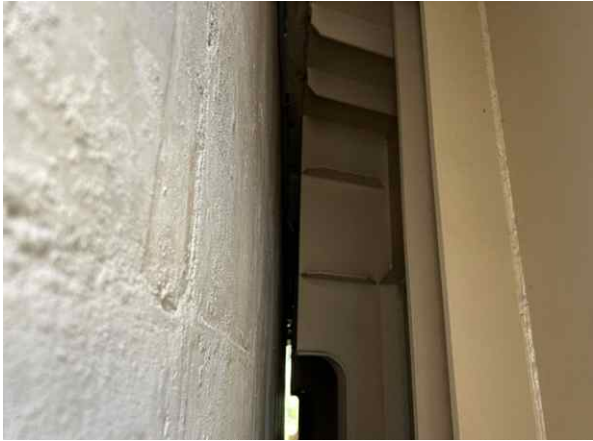
| A1 하부 누수(L=1.0m) | A2 본체 상태 양호 |

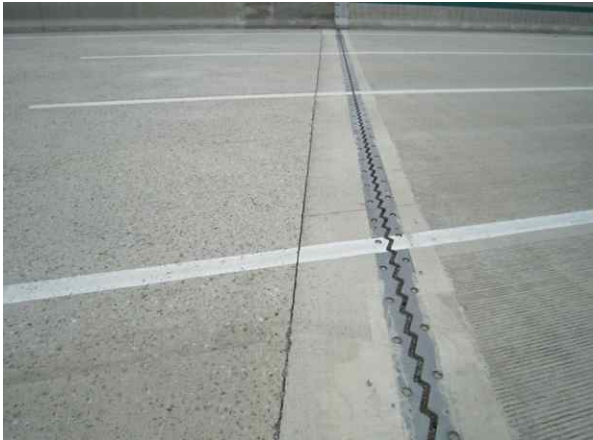
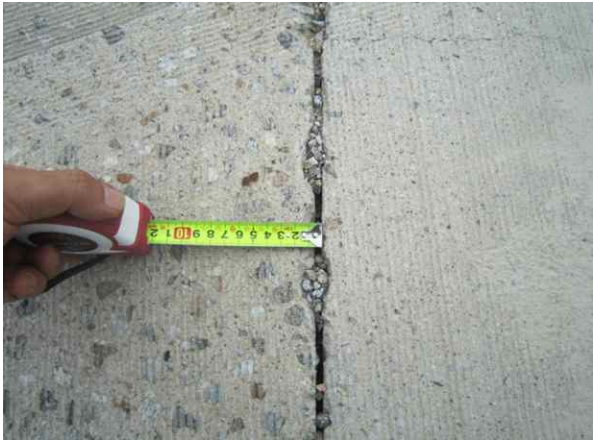
| S1(A2) 접속부 이격(L=15.0m) | S1(A2) 접속부 이격(L=15.0m) |

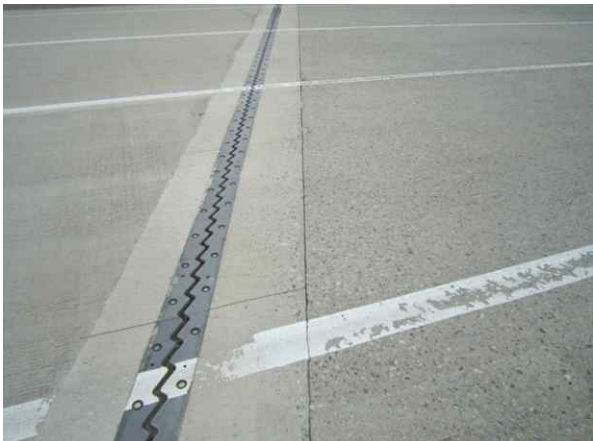
| S1(A1) 접속부 이격(L=15.0m) | S1 교면포장 상태 양호 |

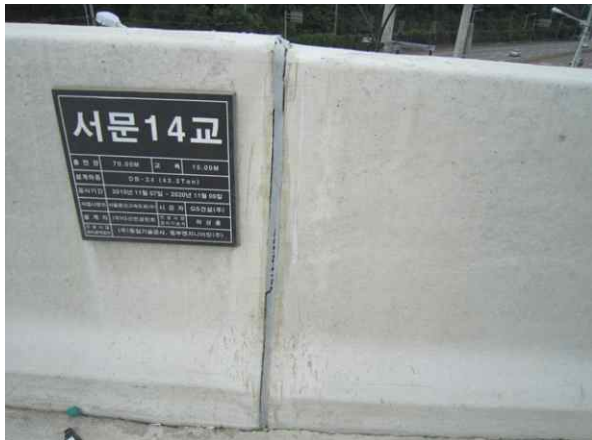
S1 방호벽 단차(L=1.5m, T=2.5cm)

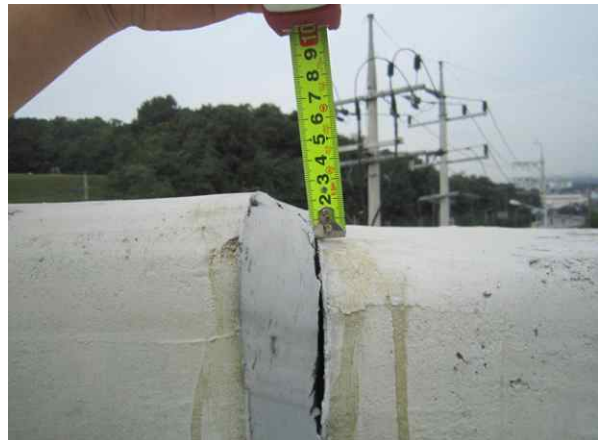
S1 방호벽 단차(L=1.5m, T=2.5cm)

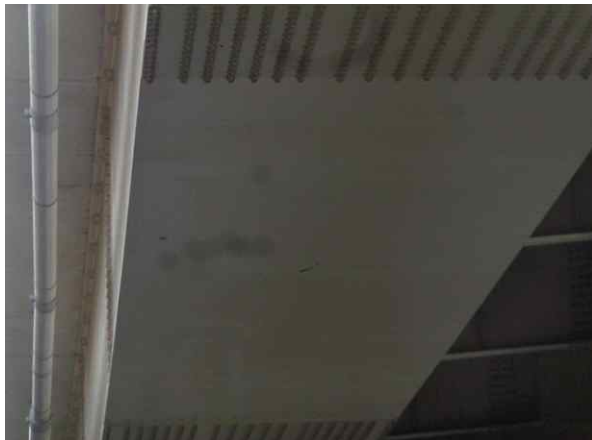
S1-G1 도장균합 (0.1 x 0.2)

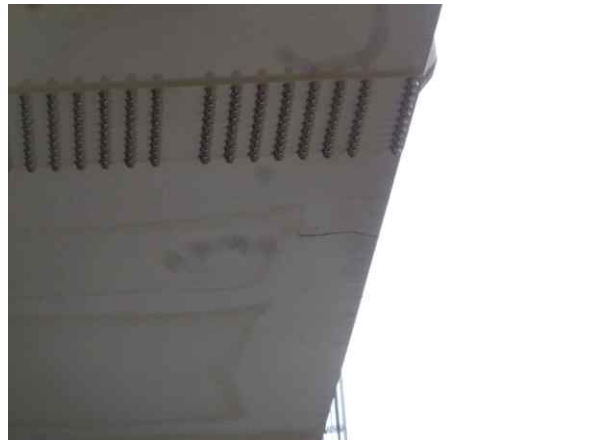
S1-G3 도장균합 (0.1 x 0.3)

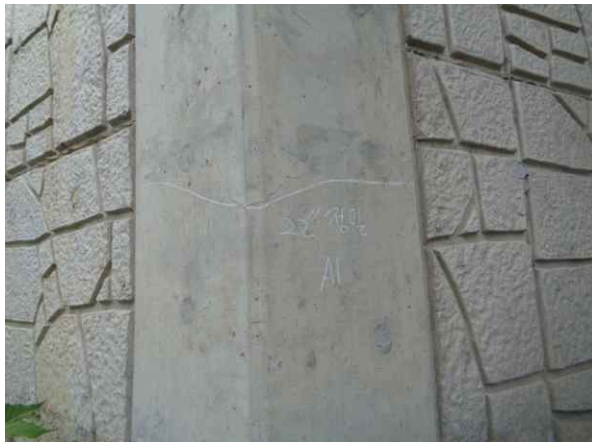
A1 구체 균열(Cw=0.3mm미만)

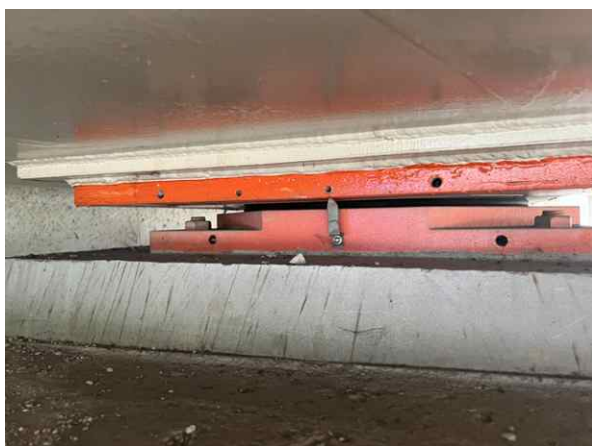
A1-Sh1 이동량 눈금자 미설치

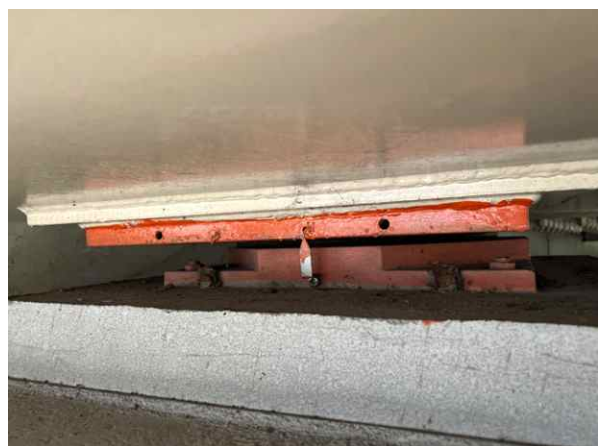
A1-Sh3 이동량 눈금자 미설치

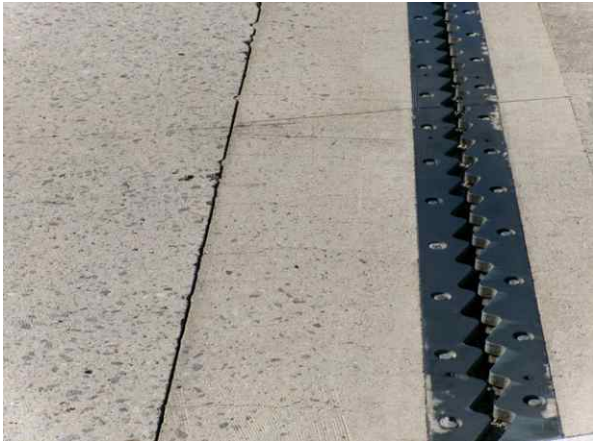
| <p>A1 후타재 균열 (Cw=0.3mm미만)</p> | <p>A1 후타재 파손 (0.1 × 0.4)</p> |

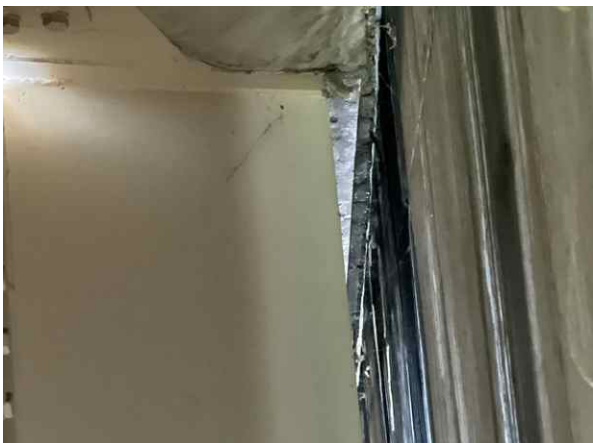
| <p>A2 하부 누수 (L=1.0m)</p> | <p>A2 차수판 볼트 체결불량</p> |

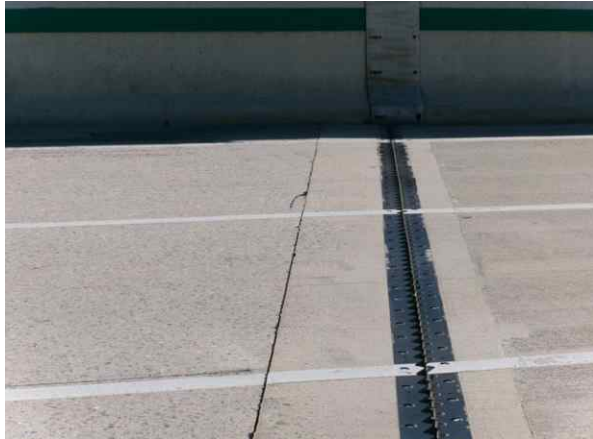
| S1(A1) 접속부 파손(0.2×0.5) | S1(A1) 접속부 이격(L=12.0m) |

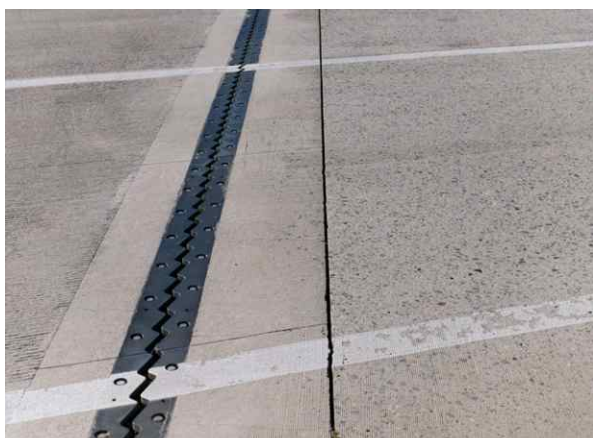
| S1(A2) 접속부 이격(L=12.0m) | S1 본선 교면포장 상태 양호 |

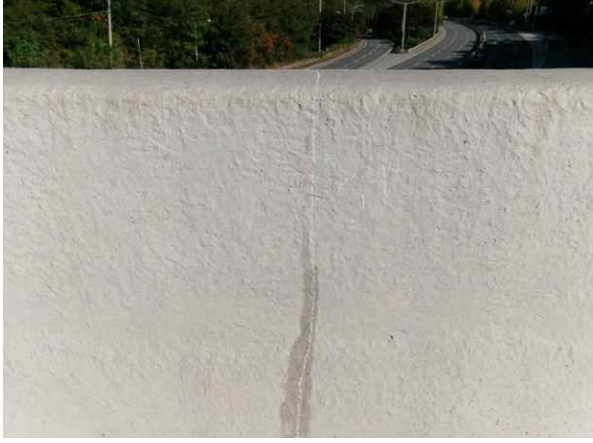
| <p>S1 방호벽 균열(Cw=0.3mm미만)</p> | <p>S1 중분대 균열부백태(0.1×0.5)</p> |

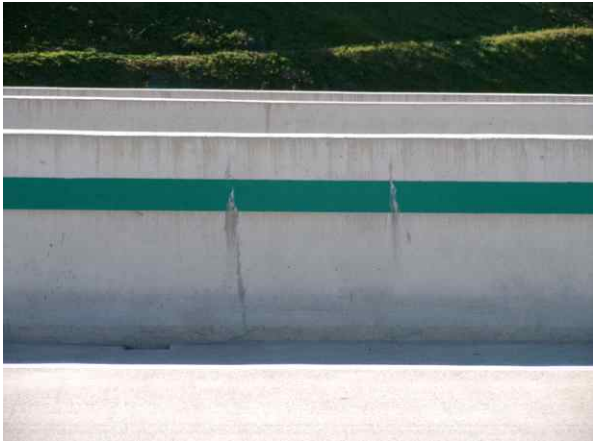
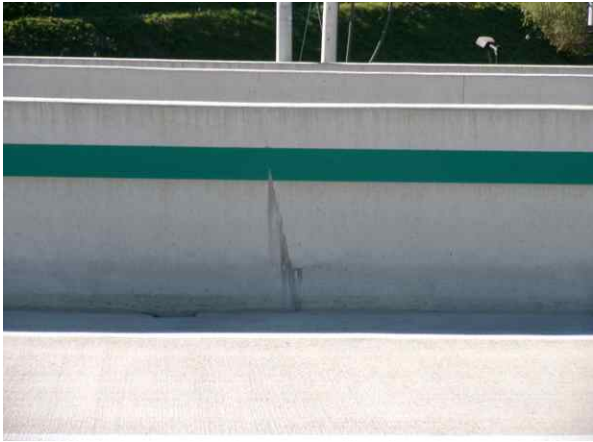
| <p>S1 중분대 균열부백태(0.1×1.0)</p> | <p>S1 중분대 균열부백태(0.1×1.0)</p> |
