## 16. 남고양IC2교

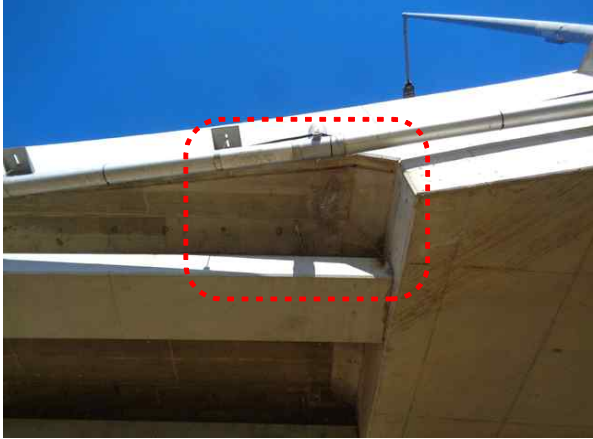
| <p>바닥판 하면 라멘-S1 균열부백태(0.2 × 0.8)</p> | <p>바닥판 하면 라멘-S1 파손(0.1 × 0.1)</p> |

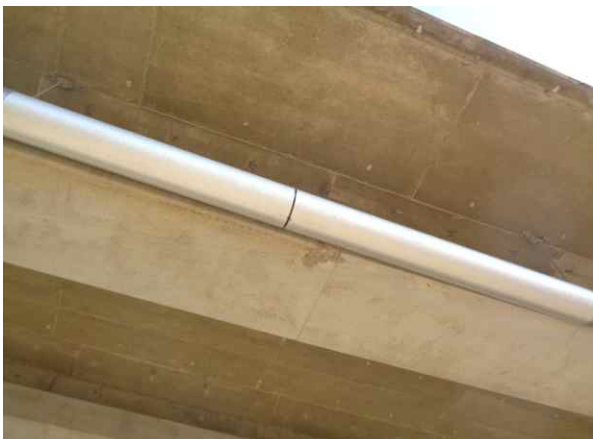
| <p>거더 라멘 S2-G5 파손(0.1 × 0.1)</p> | <p>거더 전경(라멘)</p> |

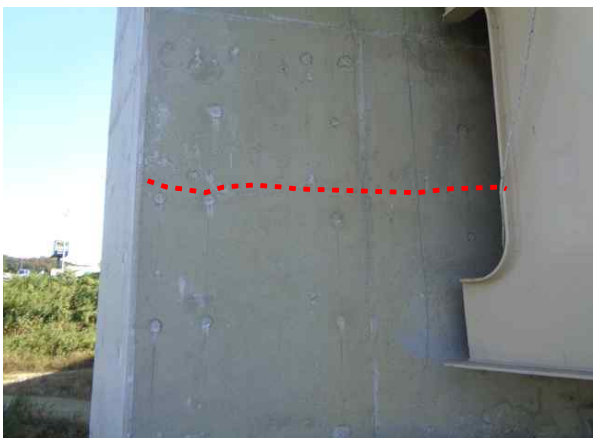
| A1 흠벽 균열(Cw=0.3mm미만) | A1 구체 균열(Cw=0.3mm미만) |

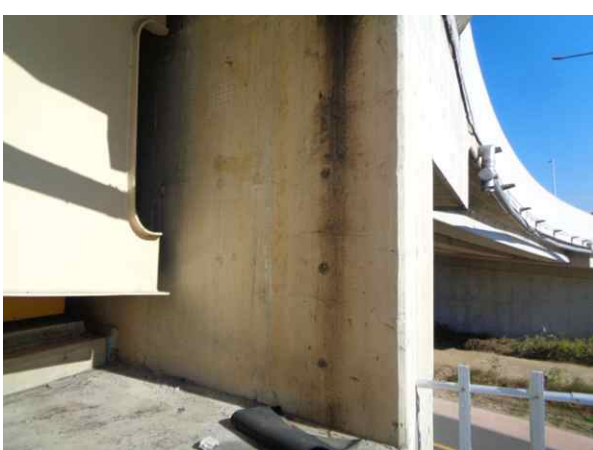
| A1 흠벽 망상균열(2.0×2.0) | A2 상태양호 |

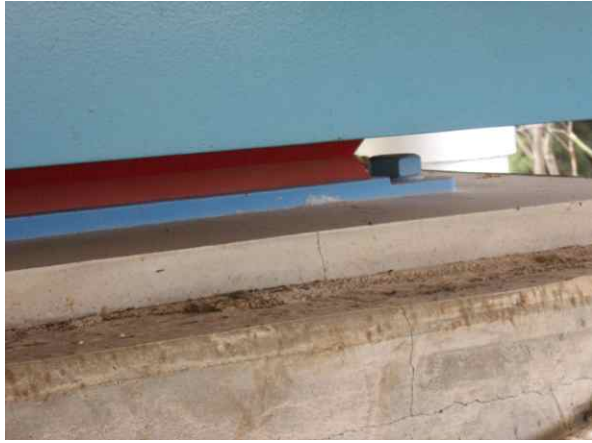
P1-Sh2 받침몰탈 균열 (Cw=0.3mm미만)

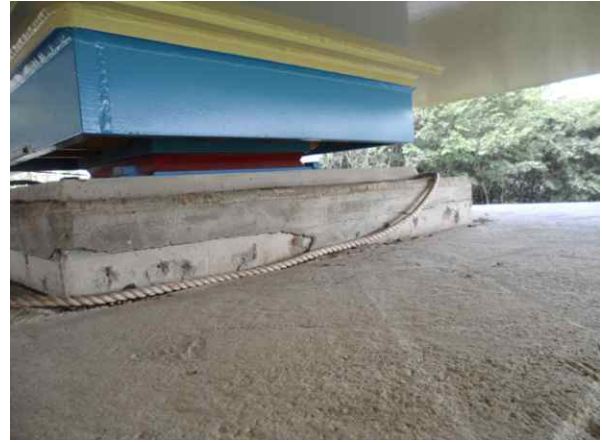
P1-Sh2 받침콘크리트 균열 (Cw=0.3mm미만)

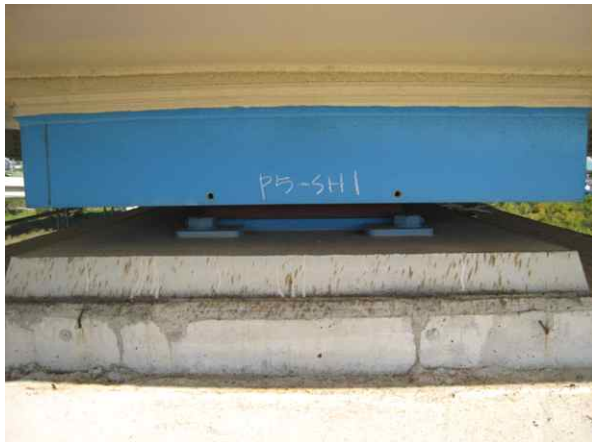
P5-Sh1 받침몰탈 균열 (Cw=0.3mm미만)

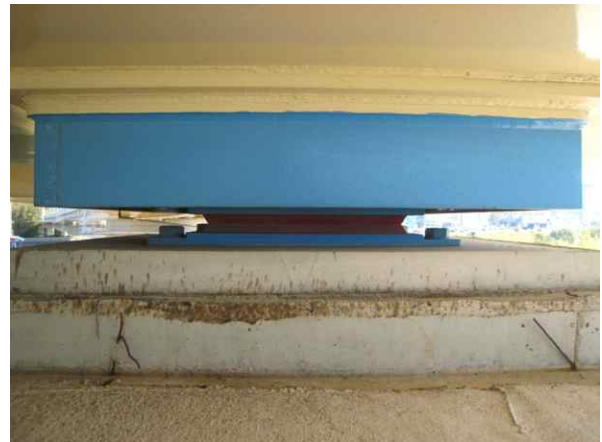
P5-Sh2 받침몰탈 균열 (Cw=0.3mm미만)

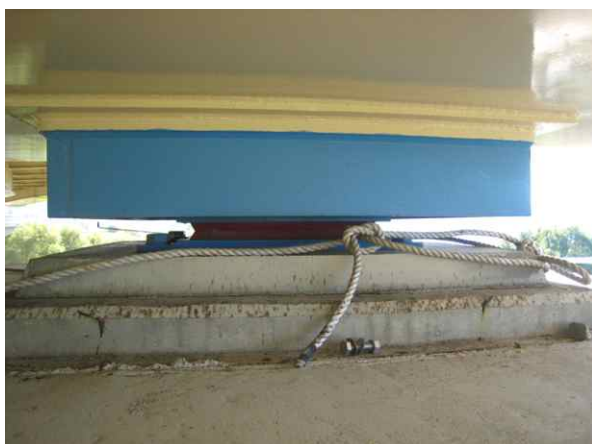
P7-Sh1 받침몰탈 균열 (Cw=0.3mm미만)

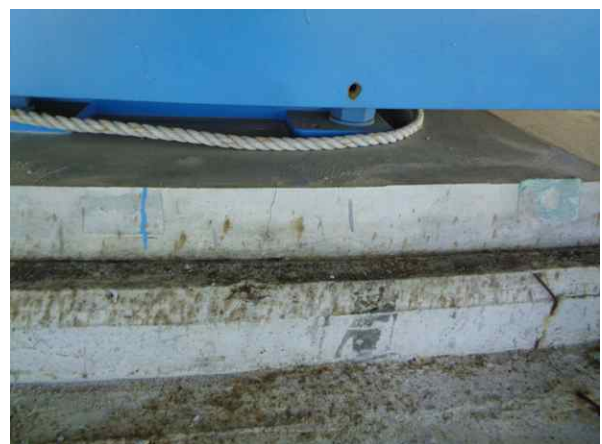
P7-Sh1 받침몰탈 균열 (Cw=0.3mm미만)

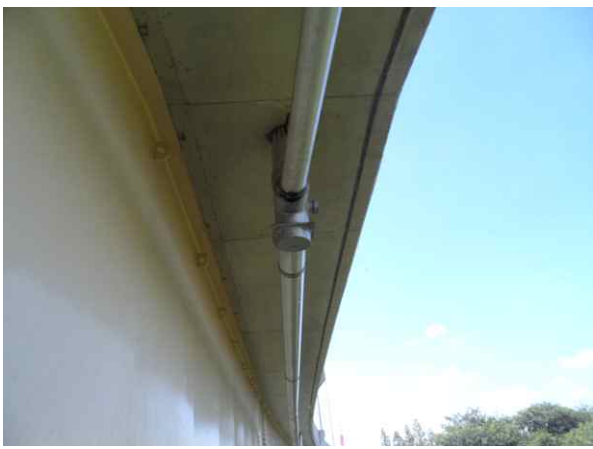
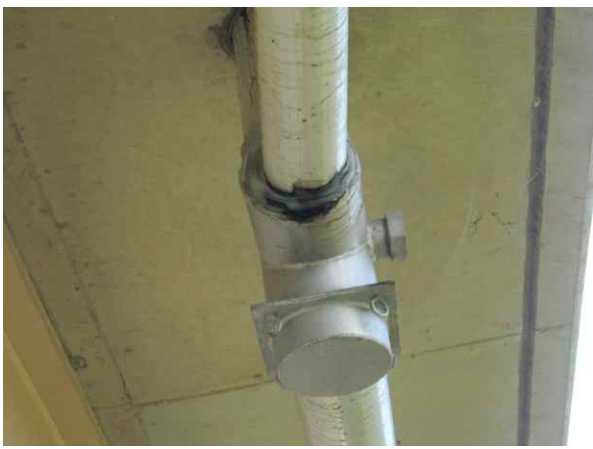
| STB-S1 배수관 누수 | STB-S1 배수관 누수 |

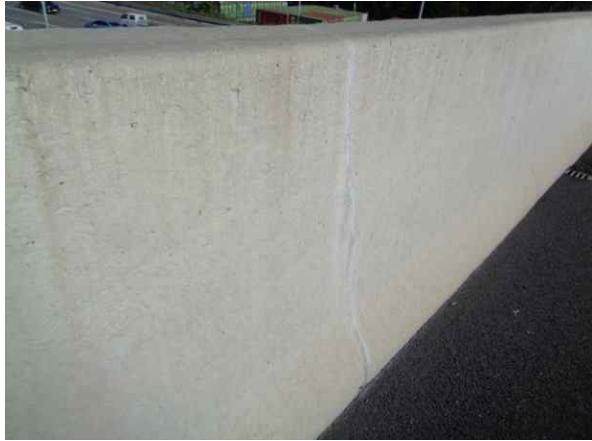
STB-S3 방호벽 균열(Cw=0.3mm미만)

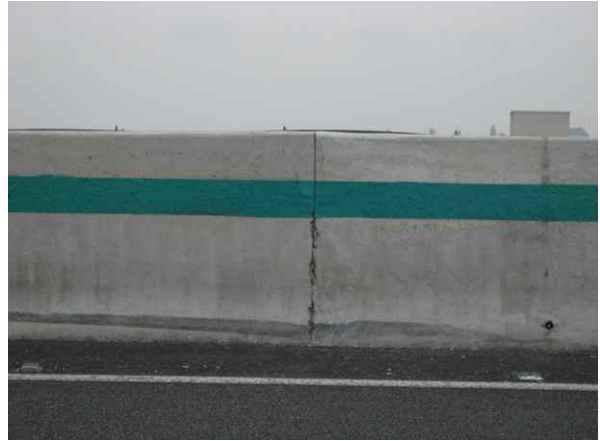
STB-S6 방호벽 파손(0.1×1.5)
