## 17. 남고양IC1교

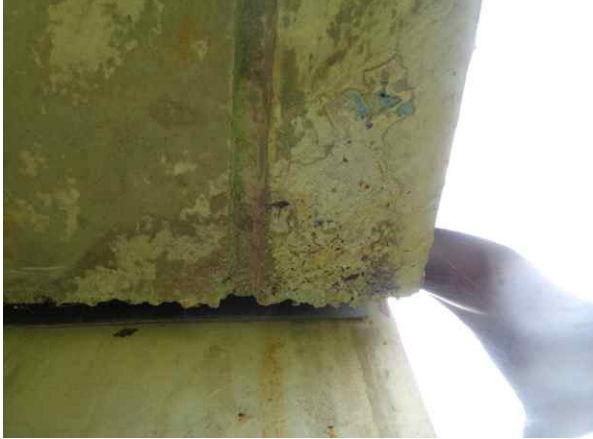
| 바닥판 하면 S1 재료분리(0.3×0.2) | 바닥판 하면 S1 망상균열(3.5×1.5) |

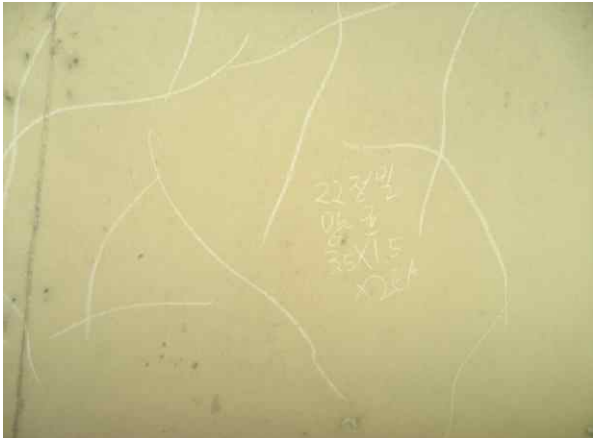
| 바닥판 하면 S1 망상균열(3.5×1.5) | 바닥판 하면 S1 재료분리(철근노출)(0.5×1.0) |

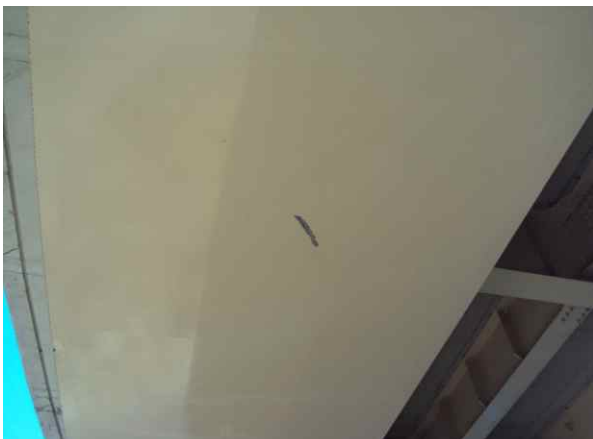
| S1-G1 도장균합(0.1×0.2) | S1-G1 변형(L=0.1m) |

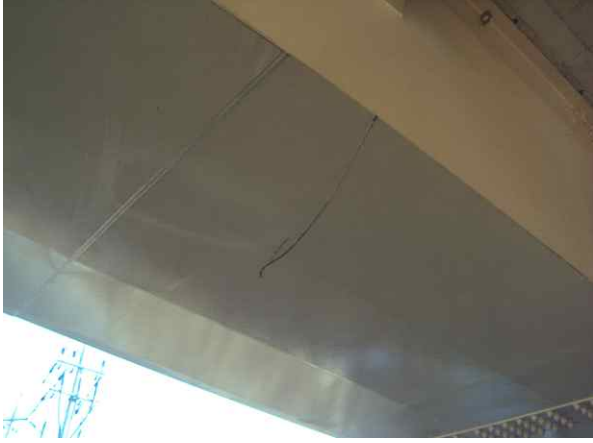
| <p>S1-G1 도장균형(0.2×1.2)</p> | <p>거더내부 상태양호</p> |

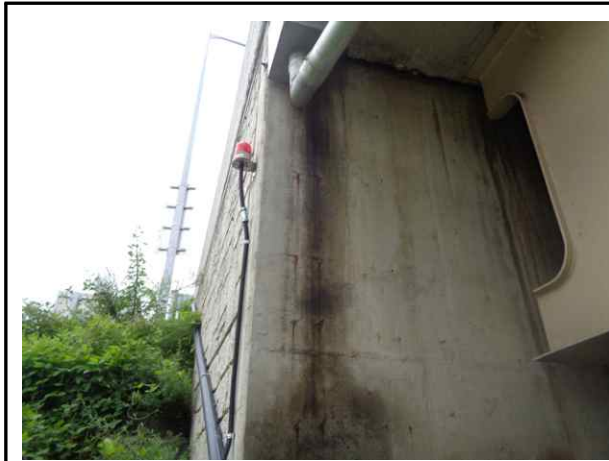
A1 흠벽 누수흔적(0.3 × 2.0)

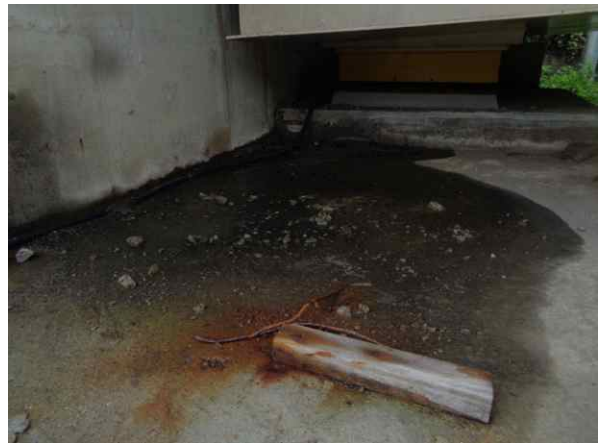
A1 누수흔적(0.3 × 2.0)

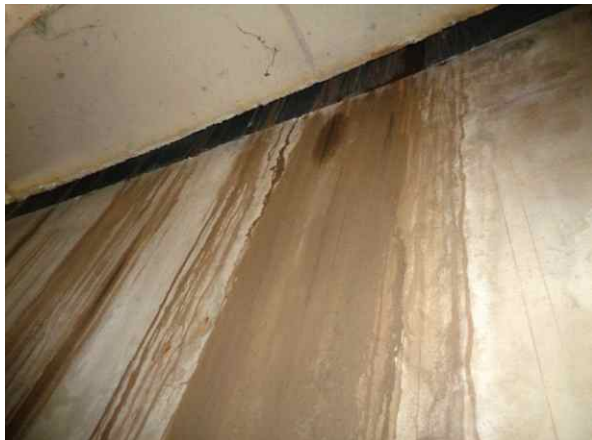
A1 흠벽 누수흔적(0.5 × 2.5)

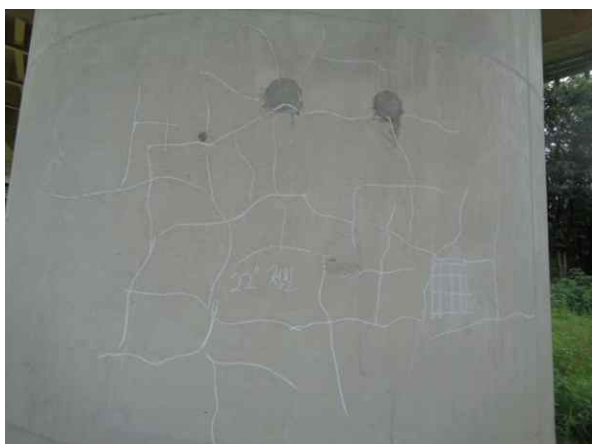
P1 기둥부 망상균열(8.0 × 2.0)

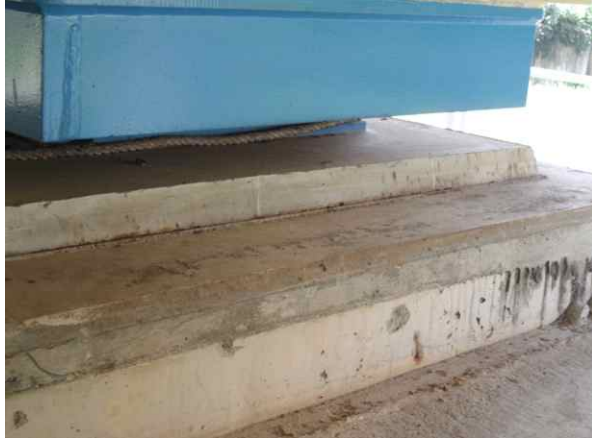
P1-Sh1 받침물탈 균열(Cw=0.3mm미만)

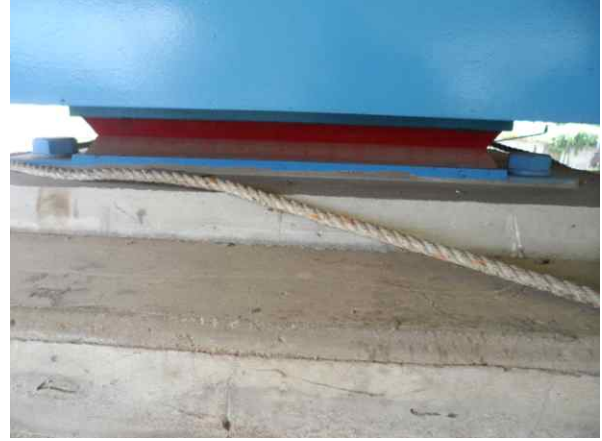
P1-Sh2 받침물탈 균열(Cw=0.3mm미만)

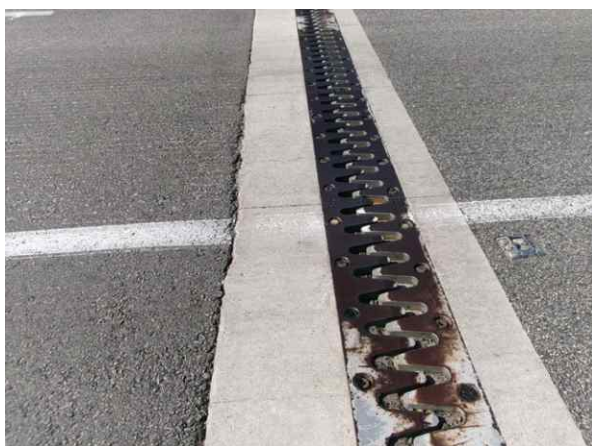
A1 후타재 균열(Cw=0.3mm미만)

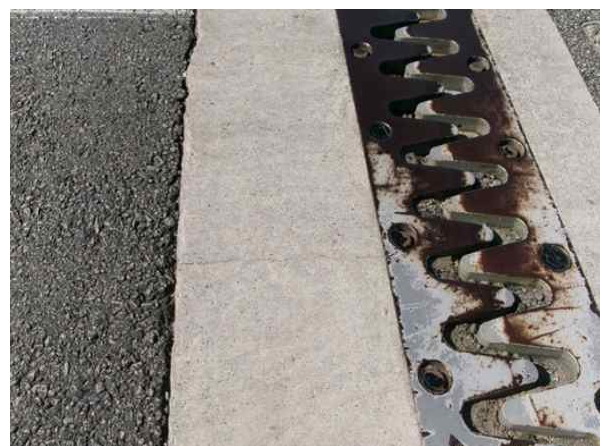
A1 후타재 균열(Cw=0.3mm미만)

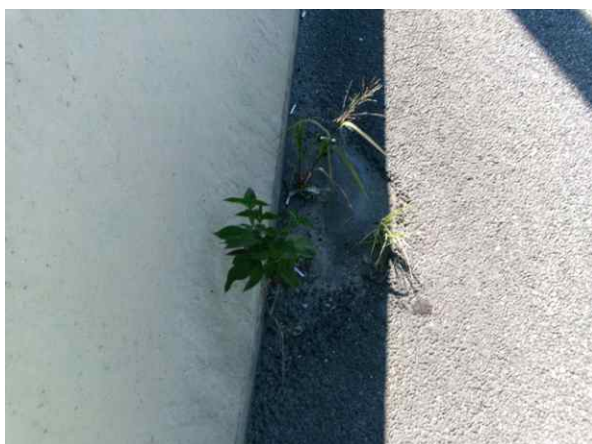
S1 배수구 막힘

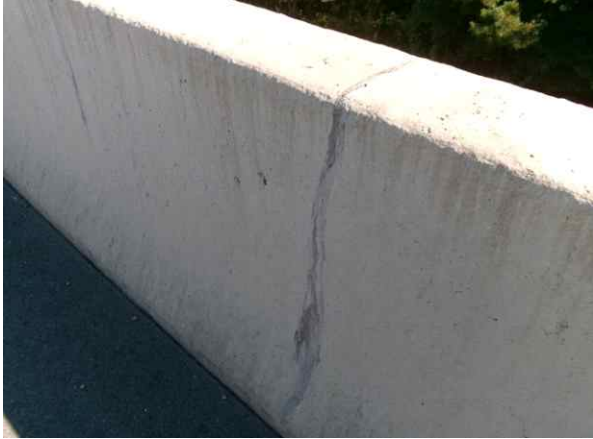
| S1 방호벽 균열(Cw=0.3mm이상) | S1 방호벽 균열부백태(0.1×1.0) |

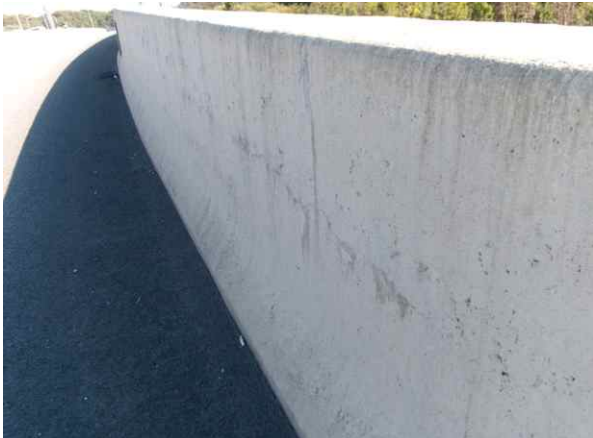
| S2 방호벽 균열(Cw=0.3mm미만) | S2 방호벽 균열부백태(0.1×1.0) |
