## 18. 남고양교

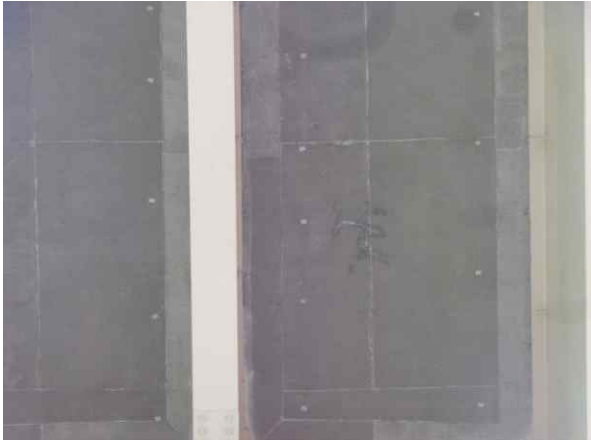
| 바닥판 하면 S1 균열부백태(0.2×0.4) | 바닥판 하면 S1 망상균열(2.5×5.0) |

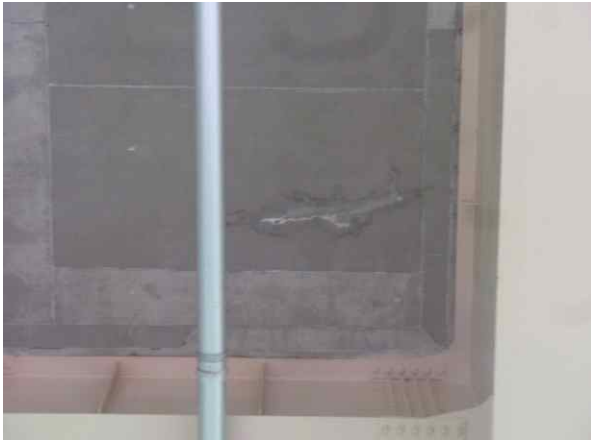
| 바닥판 하면 S2 균열부백태(0.2×1.0) | 바닥판 하면 S2 망상균열(3.0×4.0) |

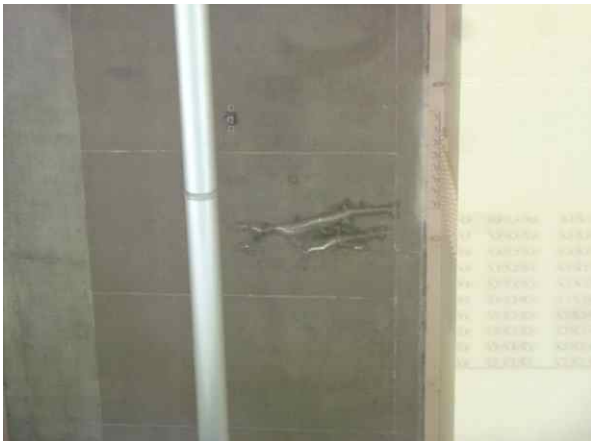
| 바닥판 하면 S3 균열부백태(0.2×0.4, 0.2×1.0) | 바닥판 하면 S4 균열부백태(0.2×1.0) |

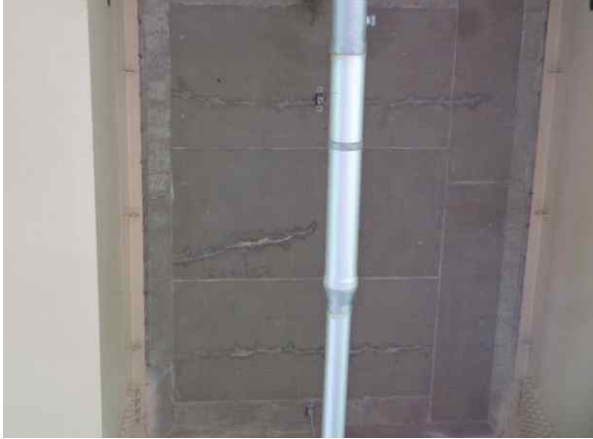
| 바닥판 하면 S4 균열부백태(0.2×2.5 ×2EA) | 바닥판 하면 S4 망상균열(3.0×4.0) |

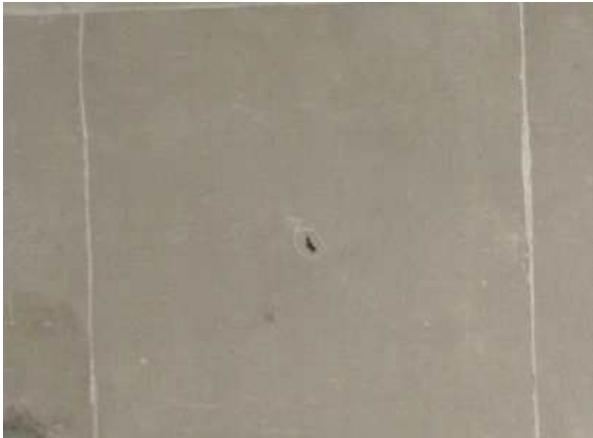
| 바닥판 하면 S5 재료분리(0.1×0.1) | 바닥판 하면 S6 균열부백태(0.2×0.5) |

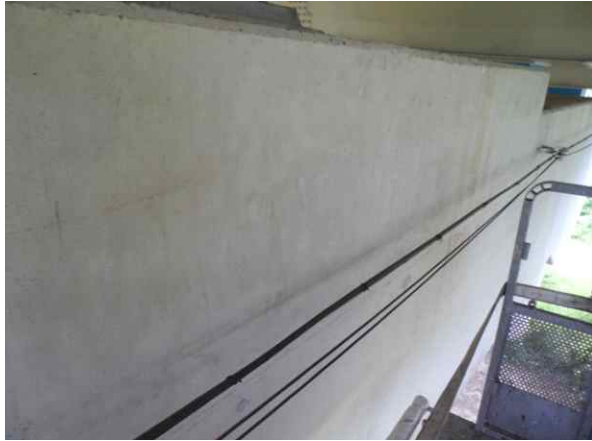
교각 P4 코핑부 망상균열(12.0×2.0)

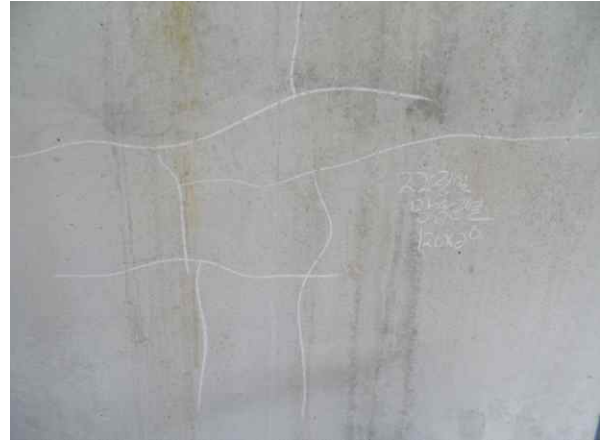
교각 P5 코핑부 망상균열(12.0×2.0)

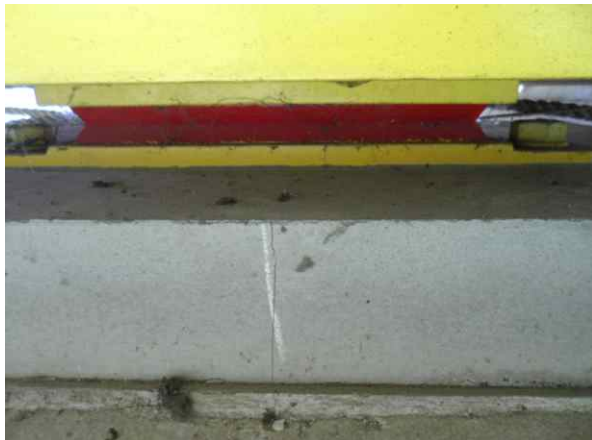
P0-Sh7 받침몰탈 균열(Cw=0.3mm미만)

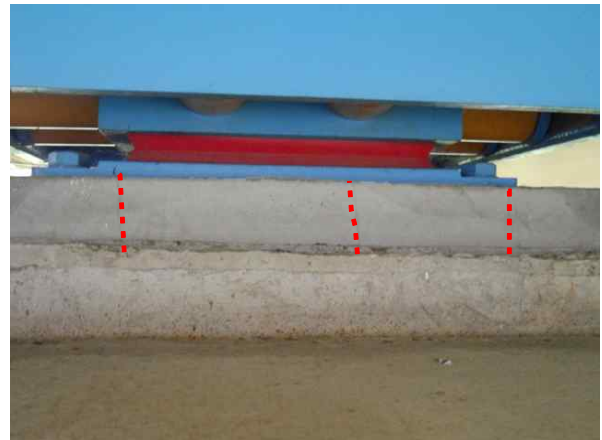
P4-Sh3 받침몰탈 균열(Cw=0.3mm미만)

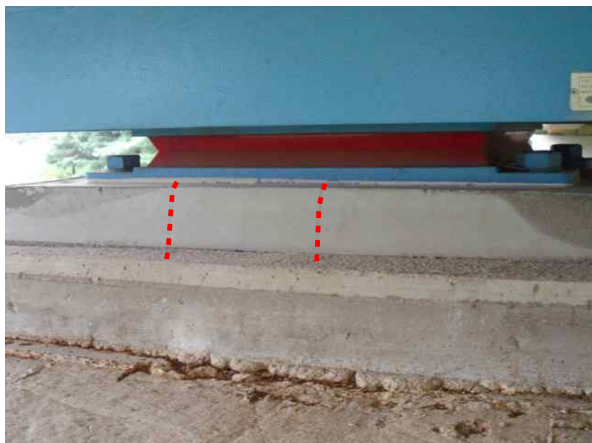
P5-Sh1 받침몰탈 균열(Cw=0.3mm미만)

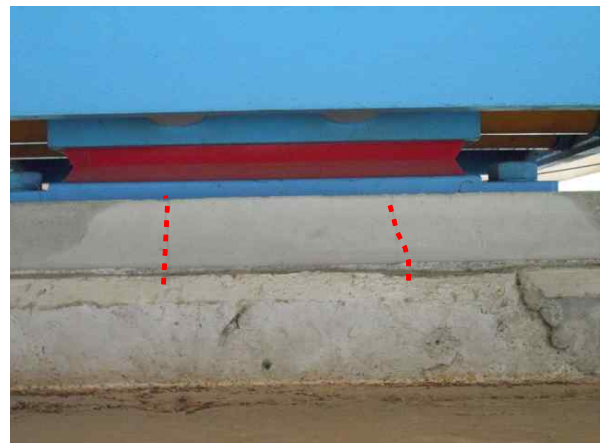
P5-Sh2 받침몰탈 균열(Cw=0.3mm미만)

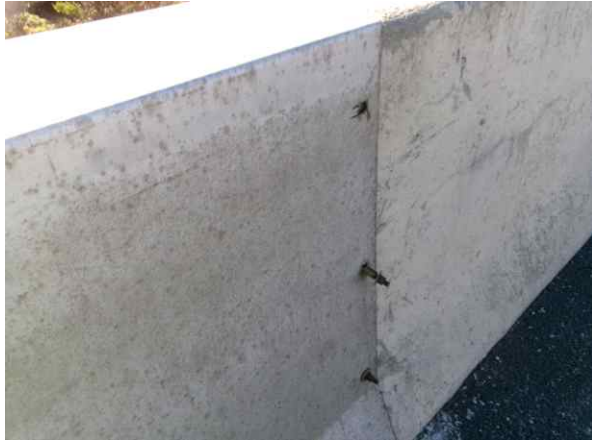
신축이음 P0 차수판 볼트탈락

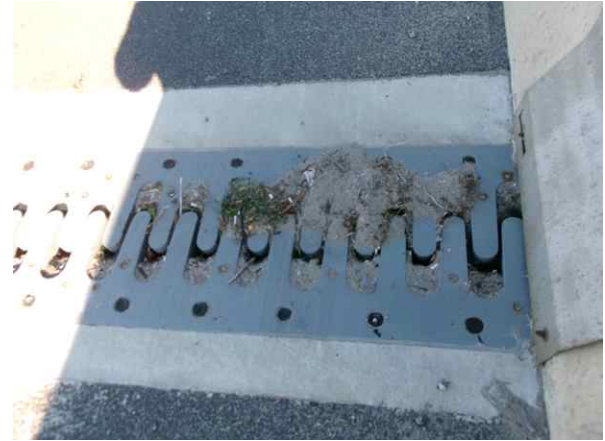
신축이음 A2 이물질퇴적(L=1.0m)

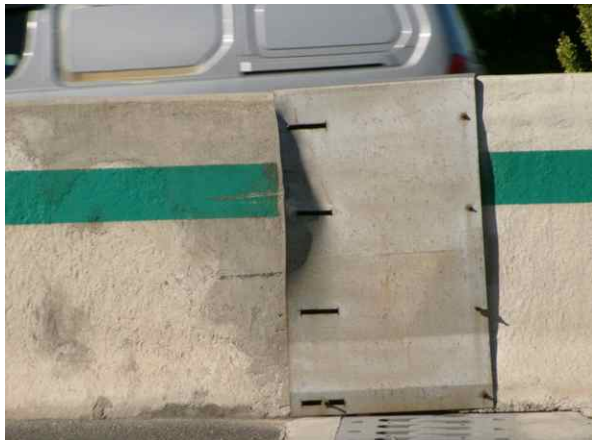
신축이음 A2 차수판 파손

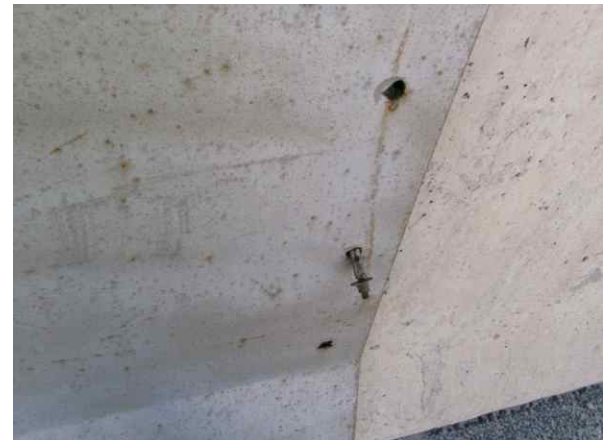
신축이음 A2 차수판 볼트탈락

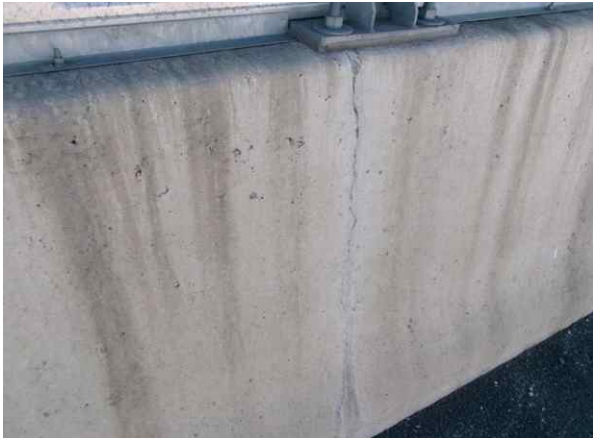
| <p>S1 방호벽 균열(Cw=0.3mm이상)</p> | <p>S4 방호벽 재균열(Cw=0.3mm이상)</p> |

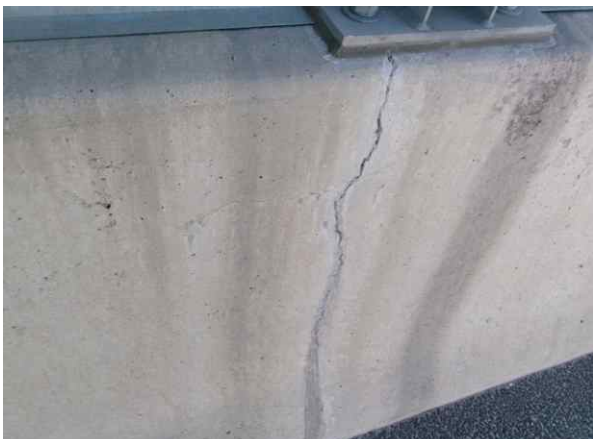
| <p>S5 방호벽 재균열(Cw=0.3mm이상)</p> | <p>S7 방호벽 균열부백태(0.2×1.5)</p> |
