## 27. 서문22교(서울)

## 28. 서문22교(문산)

## 29. 서문27교(서울)

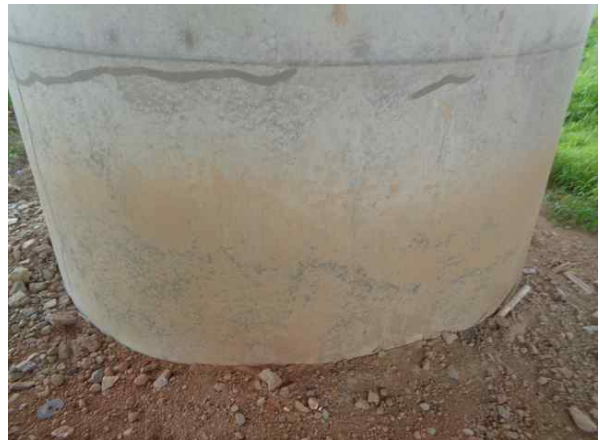
P5 기둥부 망상균열(2.5×1.0)

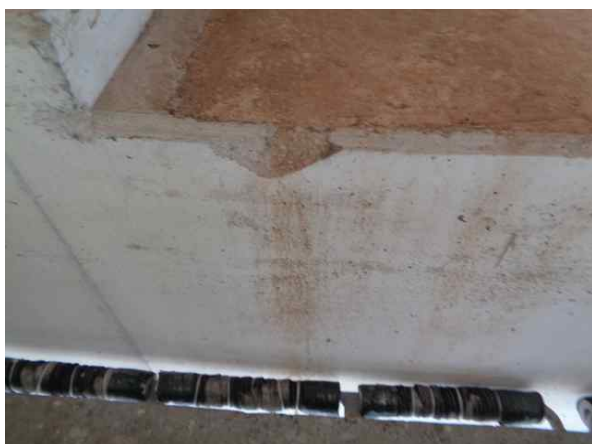
P4 코핑부 파손(0.2×0.1)

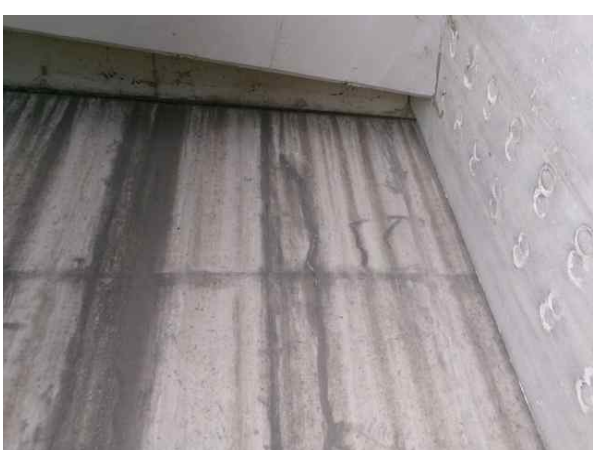
| A2 균열부 백태(0.1×1.0) | A2 신축이음 하부 누수흔적 |

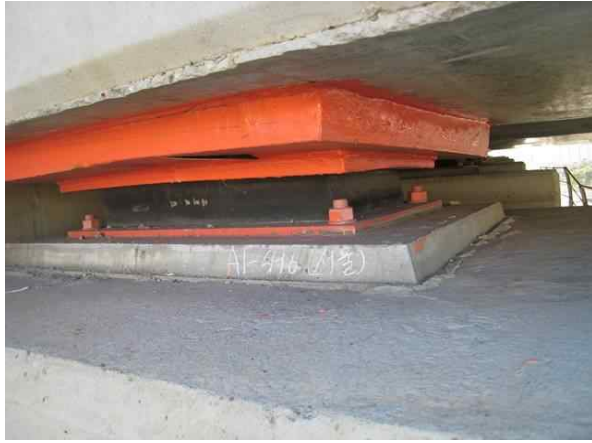
A1-Sh6 탄성고무 배부름

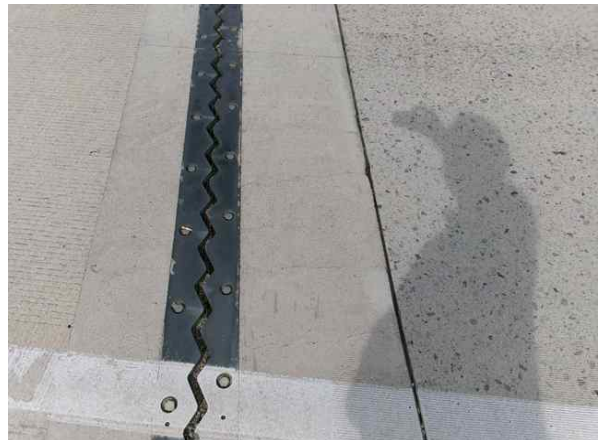
A1 후타재 균열 (Cw=0.3mm미만)

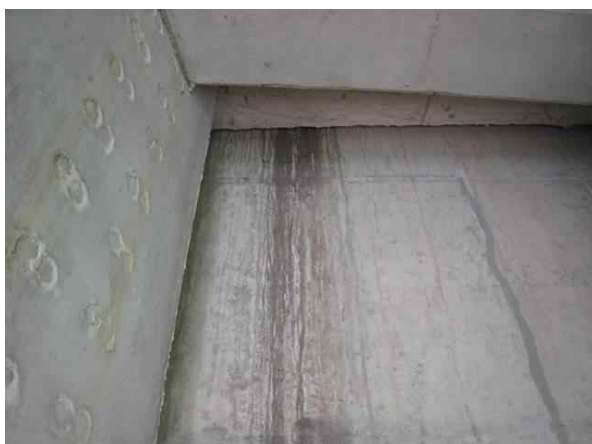
A1 하부 누수

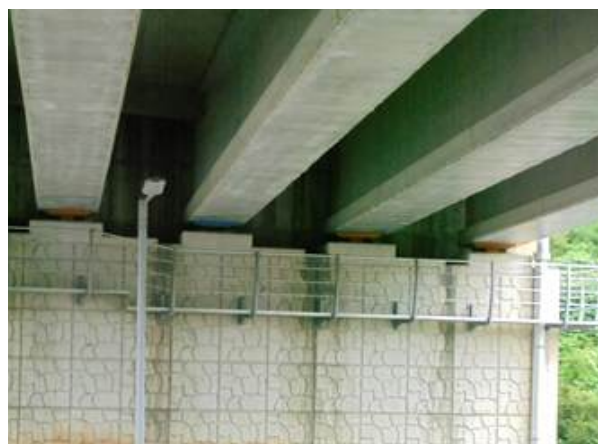
A2 하부 누수

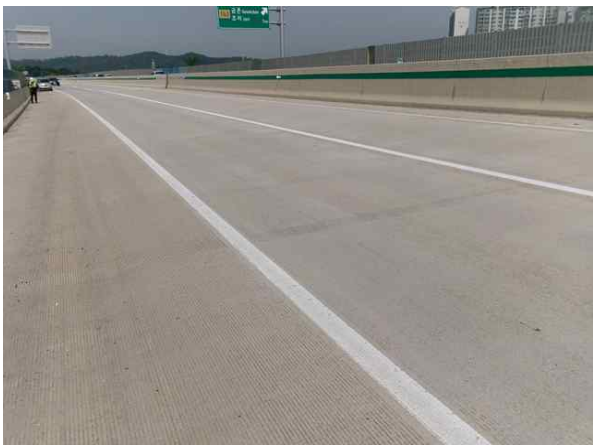
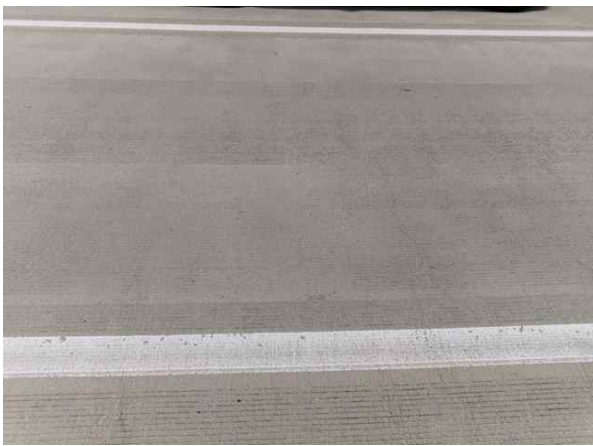
| S1 교면포장 망상균열(4.0×6.0) | S1 교면포장 망상균열(4.0×6.0) |

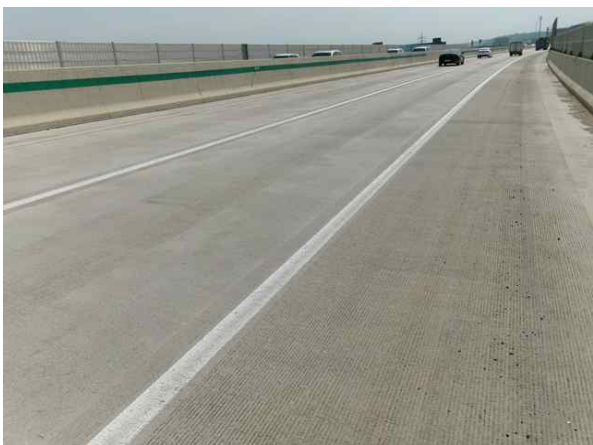
| S2 교면포장 망상균열(6.0×60.0) | S3 교면포장 망상균열(6.0×60.0) |

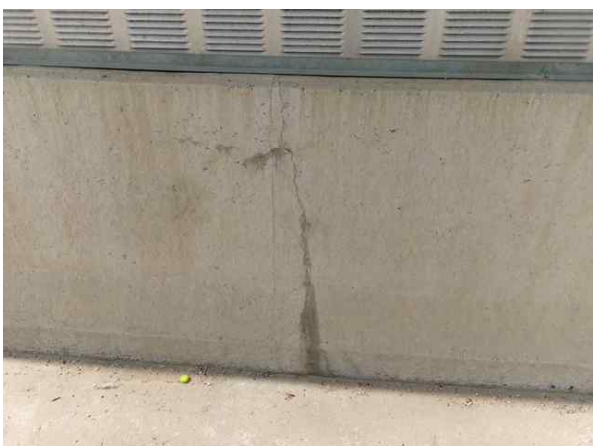
| S1 균열(Cw=0.3mm미만) | S2 균열(Cw=0.3mm미만) |

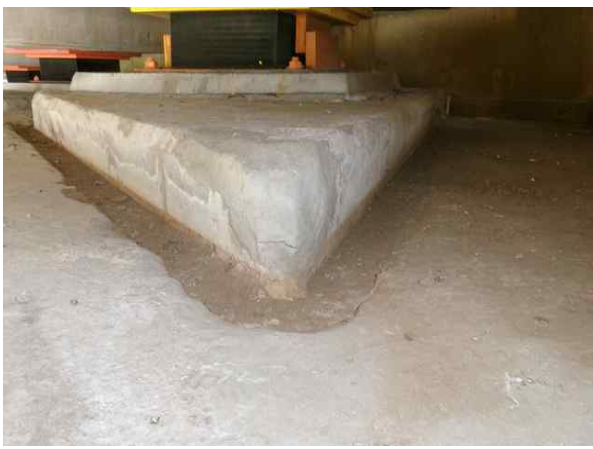
| A2-SH3 받침콘크리트 보수부 들뜸(0.2×0.2) | A2-SH3 스토퍼 간섭 |

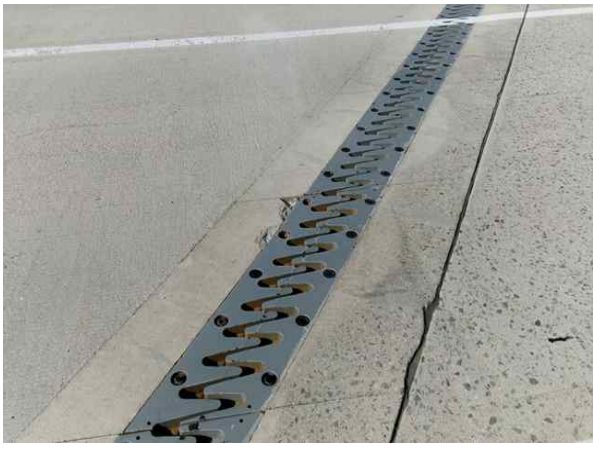
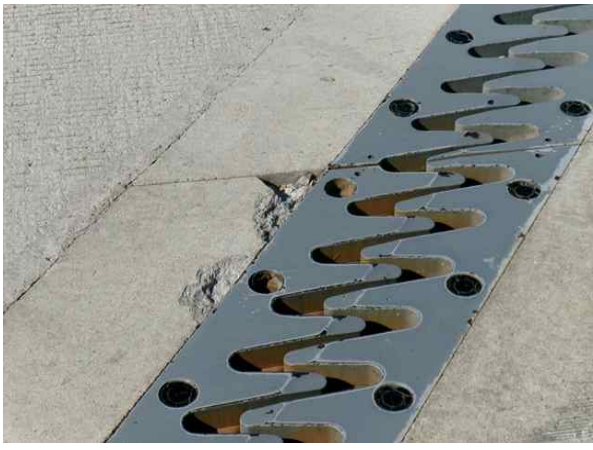
| A2 후타재 후타재 파손(0.2×0.3) 및 본체 볼트탈락 | A2 후타재 후타재 파손(0.2×0.3) 및 본체 볼트탈락 |

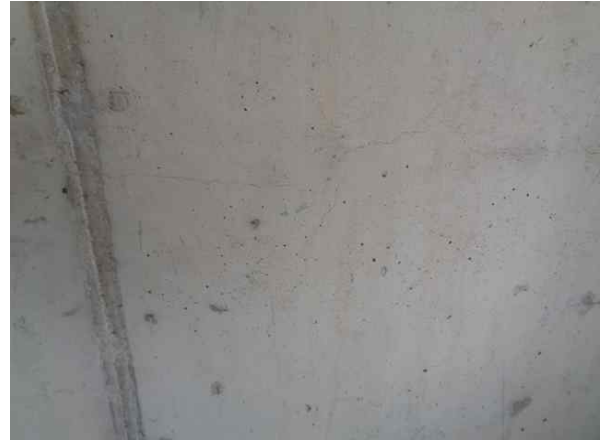
A2 망상균열(29.0×1.2)

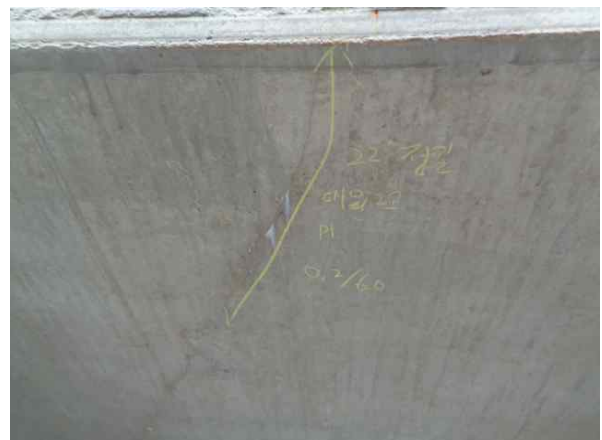
P1 코평부 균열(Cw=0.3mm미만)

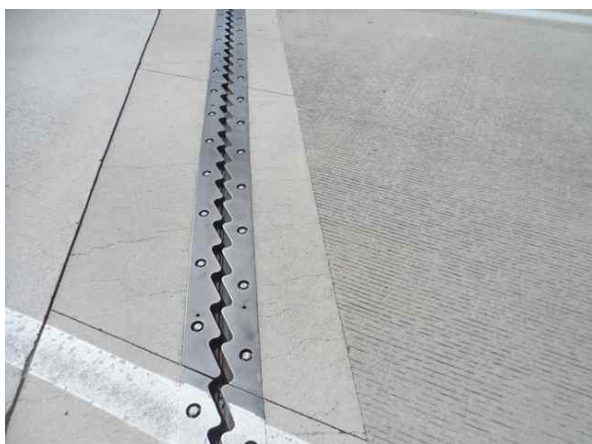
A1 후타재 균열(Cw=0.3mm미만)

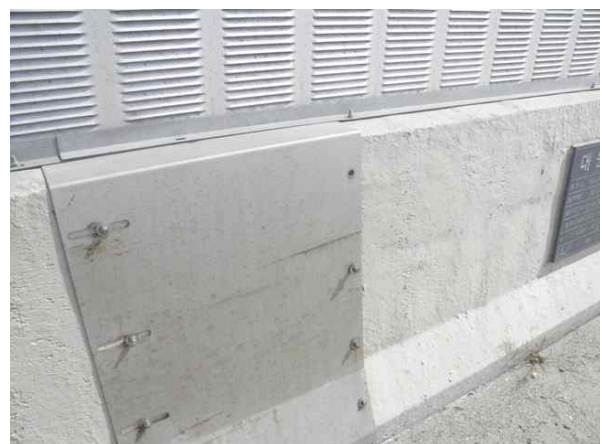
A1 차수판 앵커탈락

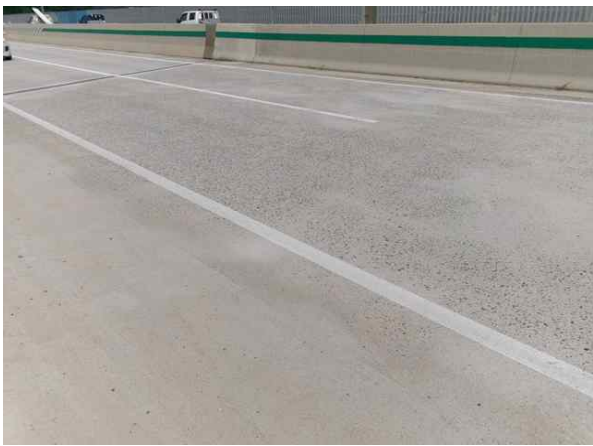
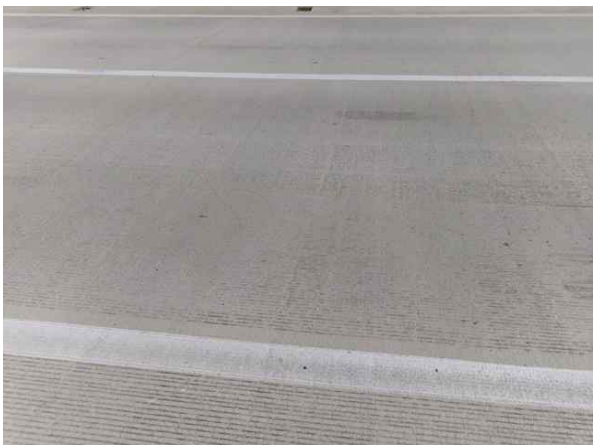
| S1 서울방향 접속부 망상균열(5.5×7.0) | S2 서울방향 접속부 망상균열(5.5×7.0) |

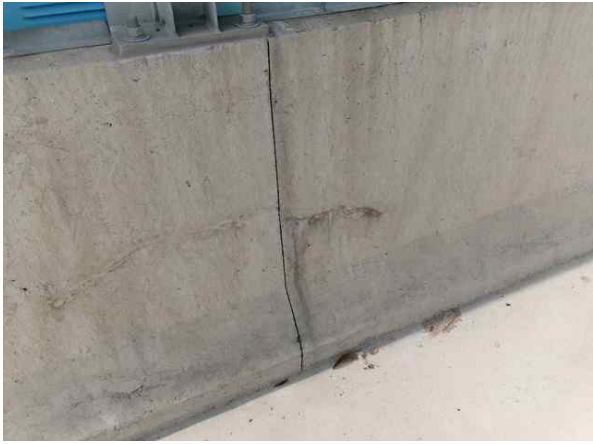
| S1 백태(0.2×0.3) | S1 균열(Cw=0.3mm미만) |

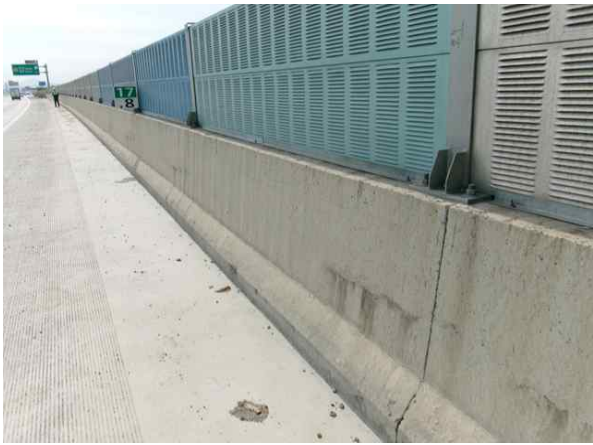
| S2 균열(Cw=0.3mm미만) | S2 접속부 방호벽 파손(0.1×1.5) |

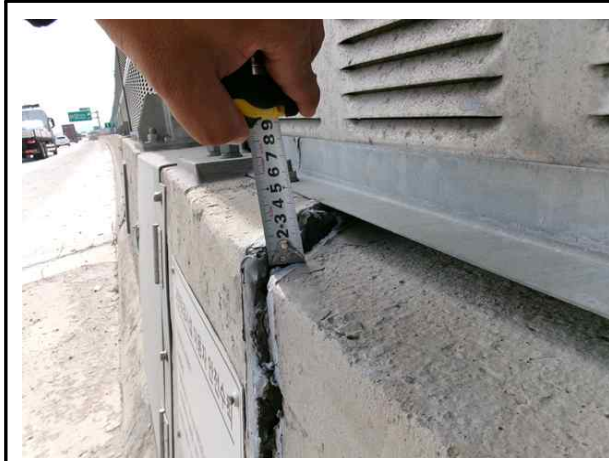
S2 접속부 방호벽 단차(T=1.5cm)

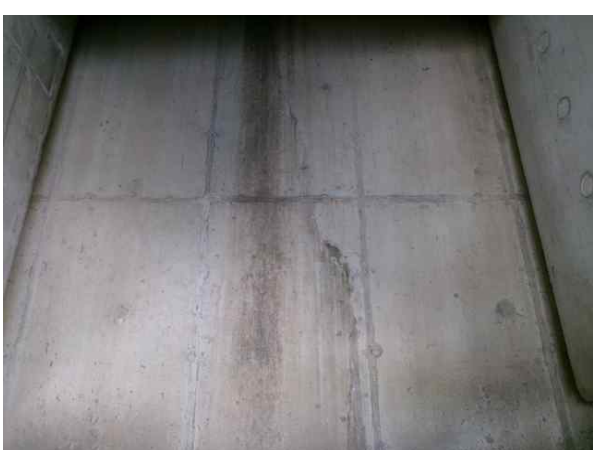
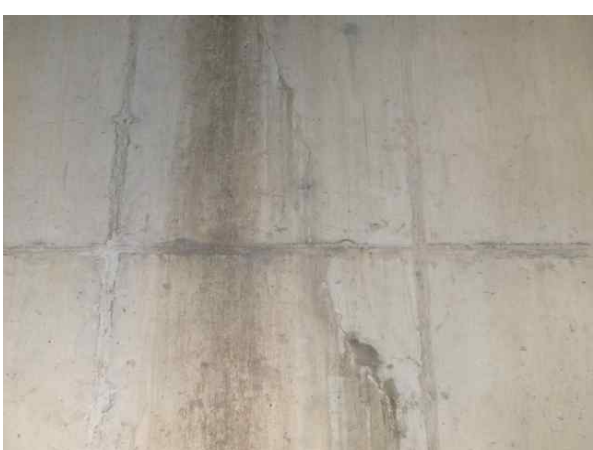
| A1 균열(Cw=0.3mm미만) | A1 균열(Cw=0.3mm미만) |

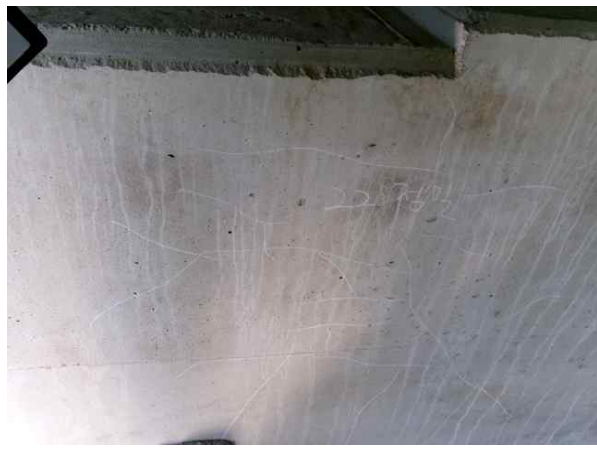
| <p>P4 코평부 망상균열(2.0×1.0)</p> | <p>P4 코평부 균열(Cw=0.3mm미만)</p> |

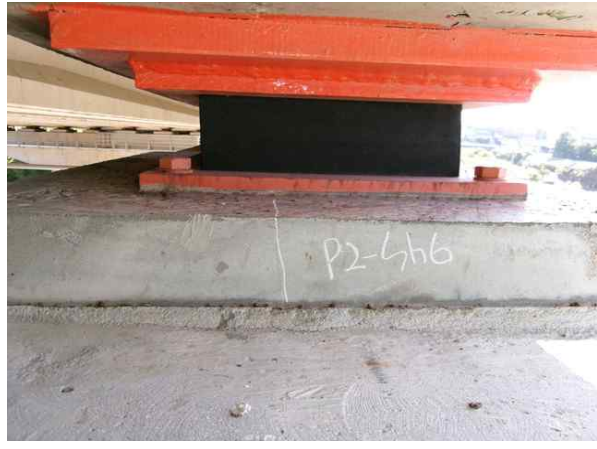
| <p>P2-Sh6 무수축몰탈 균열(Cw=0.3mm미만)</p> | <p>P6-Sh6 무수축몰탈 균열(Cw=0.3mm미만)</p> |

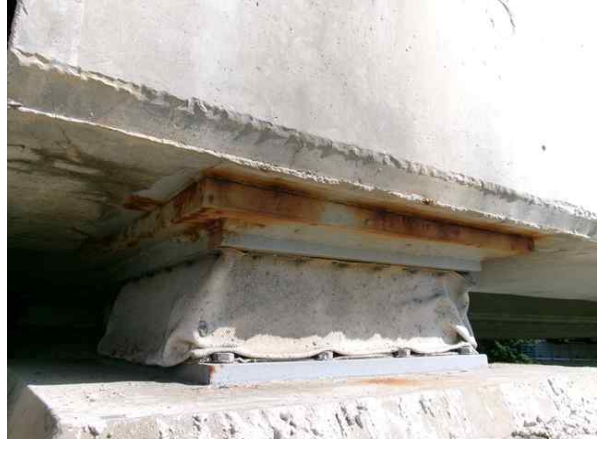
| <p>P3-Sh1 플레이트 부식</p> | <p>P3-Sh6 플레이트 부식</p> |

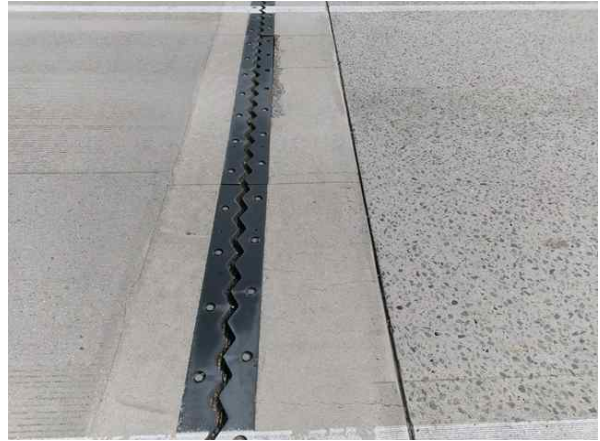
A1 후타재 망상균열(0.5×3.0, 0.3×3.0)

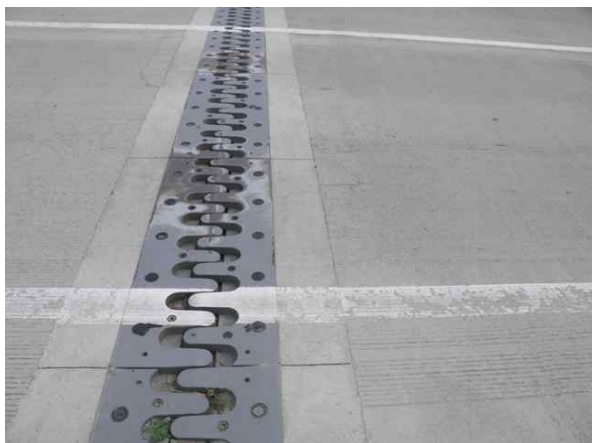
P3 후타재 균열(Cw=0.3mm미만)

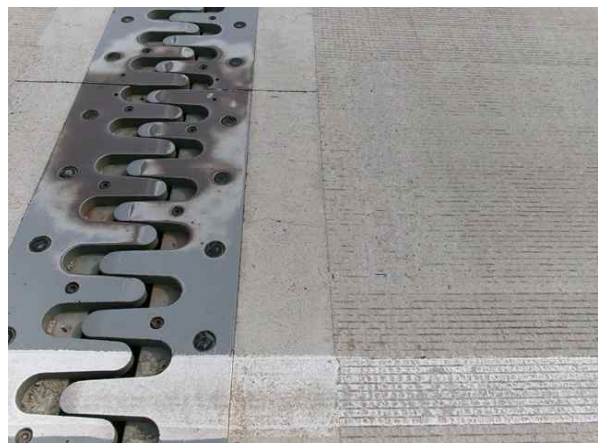
P6 후타재 균열(Cw=0.3mm미만)

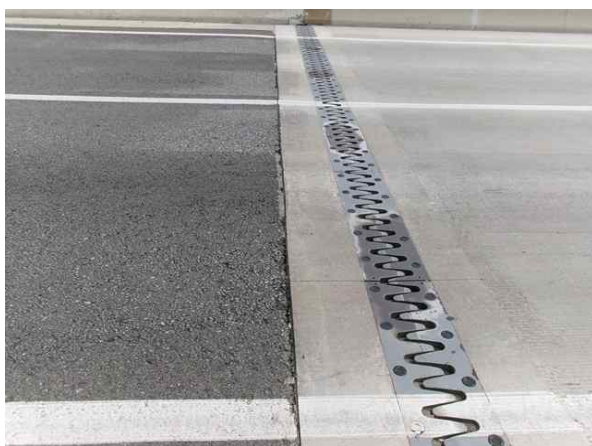
A2 후타재 균열(Cw=0.3mm미만)

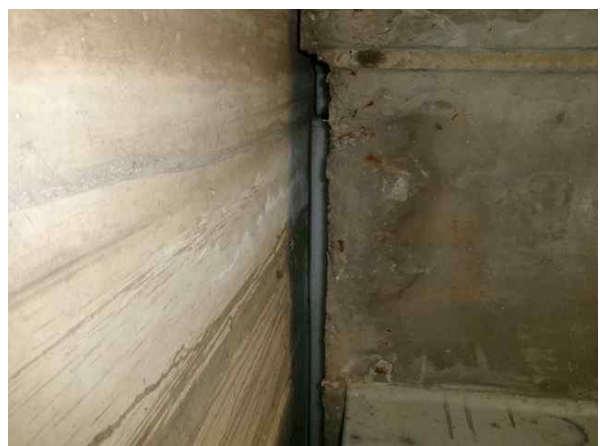
A1 하부 누수

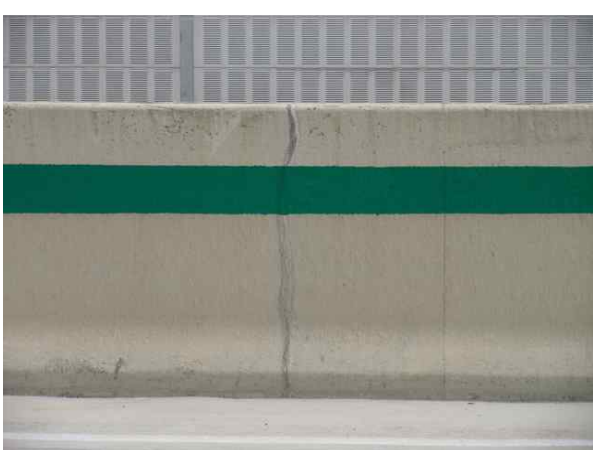
| S2 중앙분리대 균열(Cw=0.3mm미만) | S3 중앙분리대 균열(Cw=0.3mm미만) |

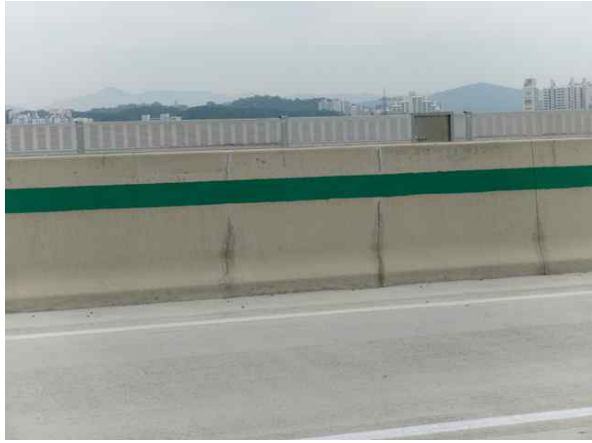
S4 중앙분리대 균열부 백태(0.2×1.0×10EA)

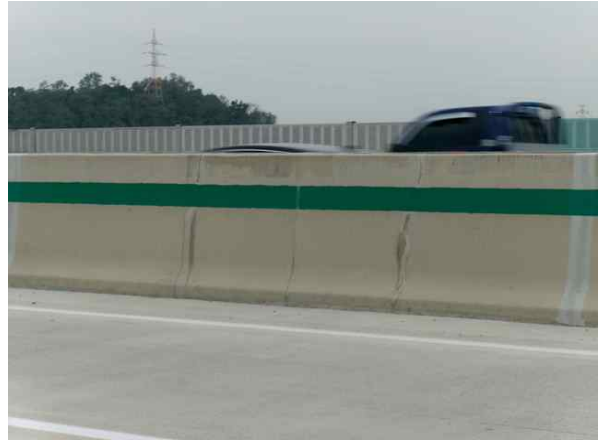
S6 중앙분리대 균열부 백태(0.1×1.0×8EA)

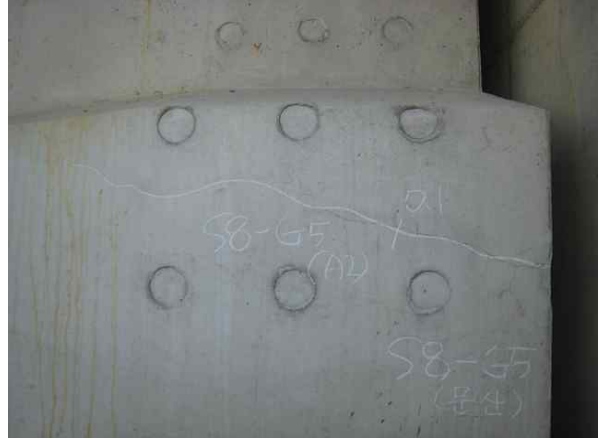
S8-G5 균열(Cw=0.3mm미만)

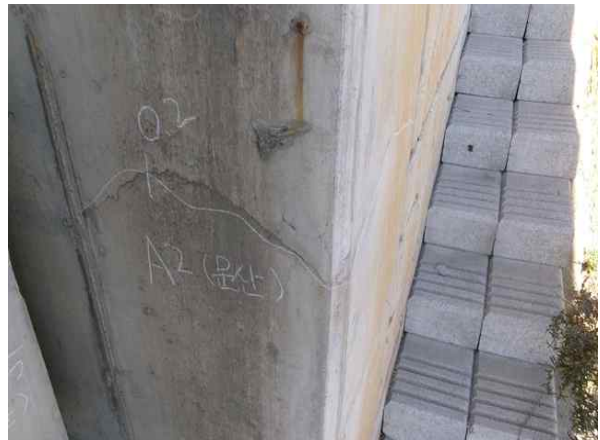
A2 균열(Cw=0.3mm미만)

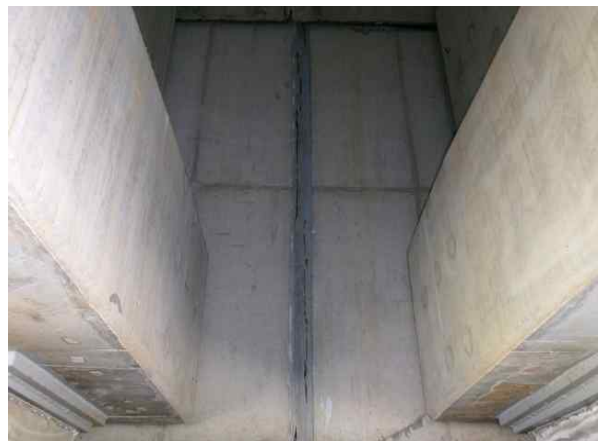
A2 실란트 파손

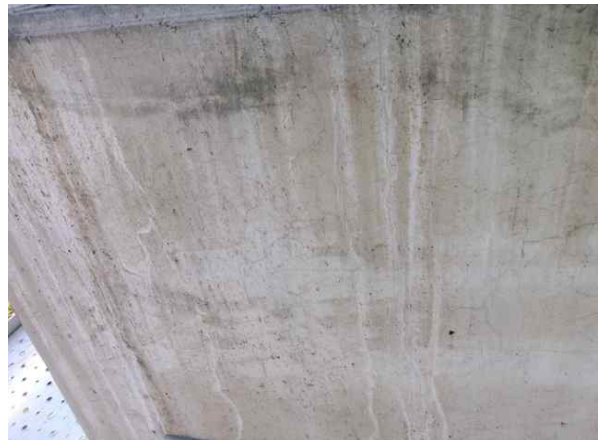
P3 코핑부 망상균열 (2.0×1.0)

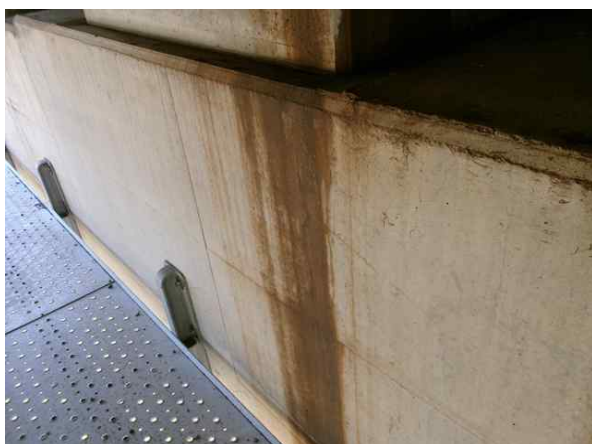
P3 코핑부 누수흔적

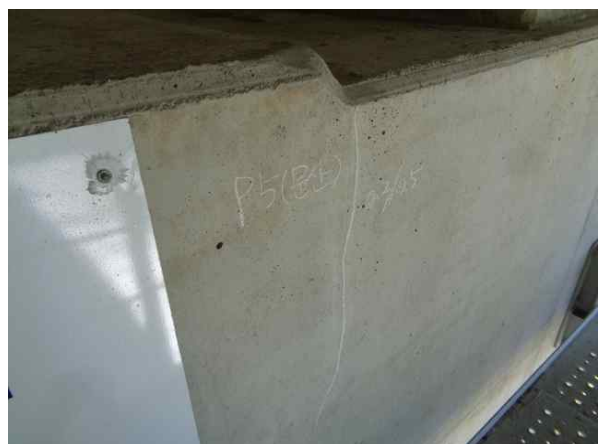
P5 코핑부 균열 (Cw=0.3mm미만)

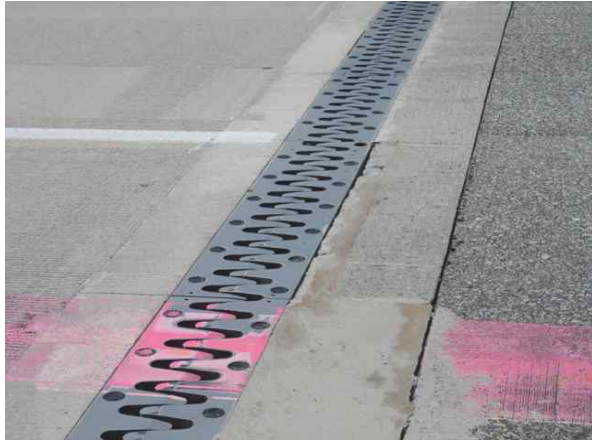
A2 후타재 파손(0.1×1.5), 본체 볼트 탈락(1EA)

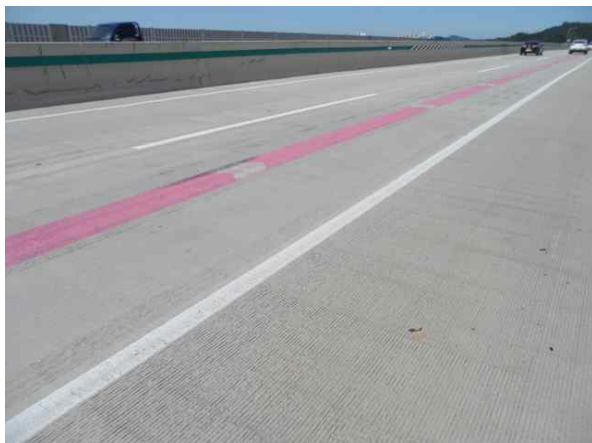
S2 포장 망상균열(35.0×3.0)

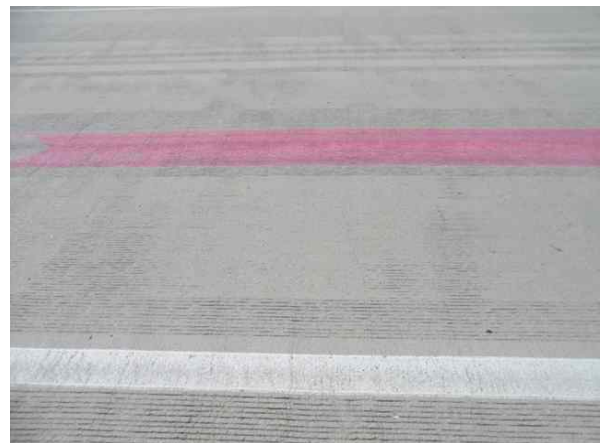
S2 포장 망상균열(35.0×3.0)
