# 서울문산고속도로 시설물 안전점검(정기,정밀안전점검)용역

## 정 밀 안 전 점 검 [1·2종 터 널]

2022. 12

서울문산고속도로(주)  
(주) 명 성 엔 지 니 어 링

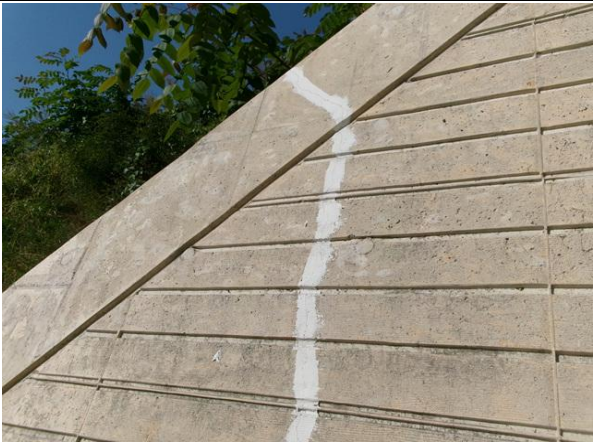
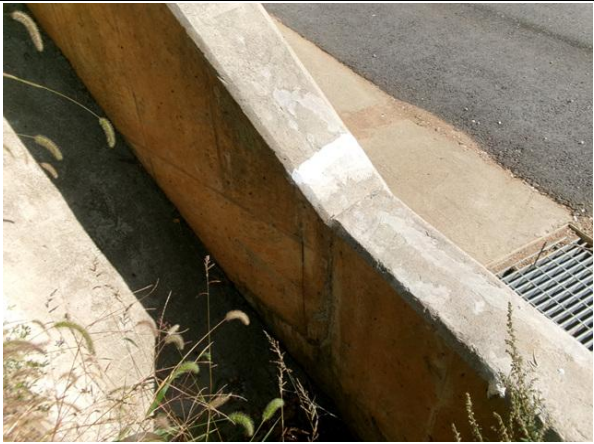
【사진 1.3.6】 갯문 손상현황

| 현 황 | 시점측 갯문 균열보수 | 현 황 | 시점측 갯문 균열보수 |

| 대 책 | — | 대 책 | 표면처리 |

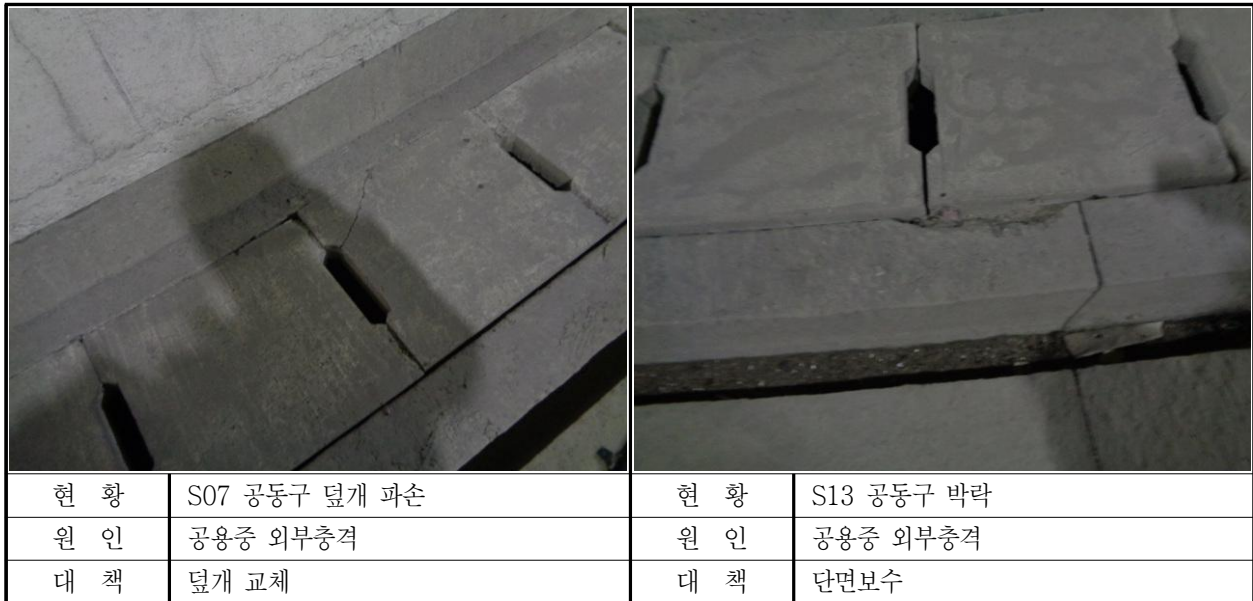
【사진 2.3.9】 공동구 및 배수시설 손상현황

| 구분 | 손상내용 | 단위 | 손상물량 | | 손상원인 | 비고 |
|---|---|---|---|---|---|---|
| 공동구 | 덮개 파손, 박락 | EA | 2 | 2 | 공용중 외부충격 | |
| | 박락 | m <sup>2</sup> | 0.03 | 1 | 외부 충격 | |

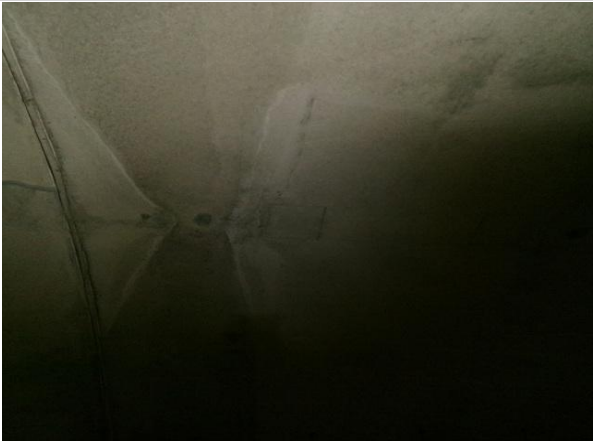
| 현 황 | S17 천단부 균열(cw=0.3mm미만) | 현 황 | S08 천단부 균열(cw=0.3mm이상) |
| 원 인 | 건조수축, 온도변화 | 원 인 | 건조수축, 온도변화 |

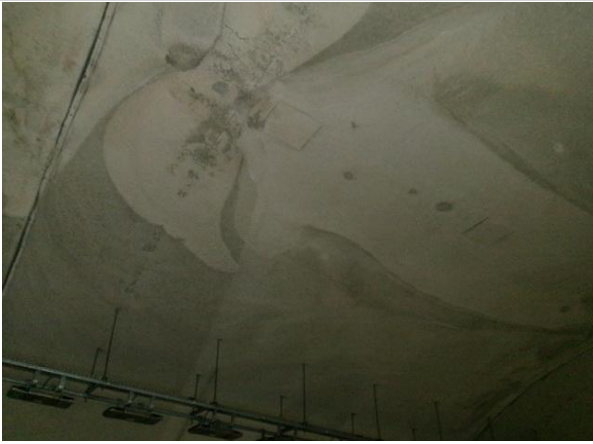
| 현 황 | S15 천단부 균열(cw=0.3mm이상) | 현 황 | S17 천단부 균열(cw=0.3mm이상) |
| 원 인 | 긴조수축, 온도변화 | 원 인 | 보수재료 열화 |

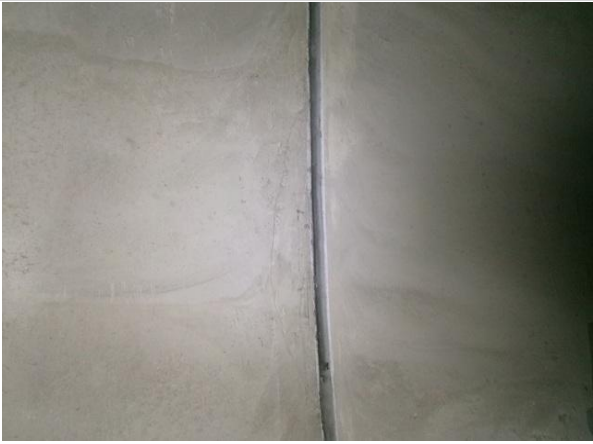
| 현 황 | S14 천단부 균열(cw=0.3mm미만) | 현 황 | S24 천단부 균열(cw=0.3mm이상) |
| 원 인 | 건조수축, 온도변화 | 원 인 | 건조수축, 온도변화 |

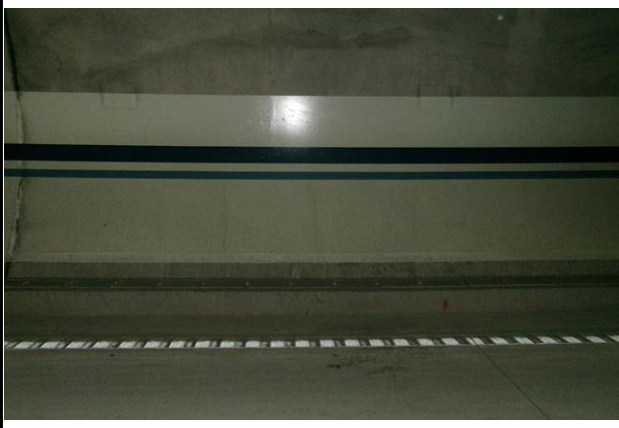
| 현 황 | S24 측벽부 균열(cw=0.3mm미만) | 현 황 | S40 측벽부 균열(cw=0.3mm미만) |
| 원 인 | 건조수축, 온도변화 | 원 인 | 건조수축, 온도변화 |

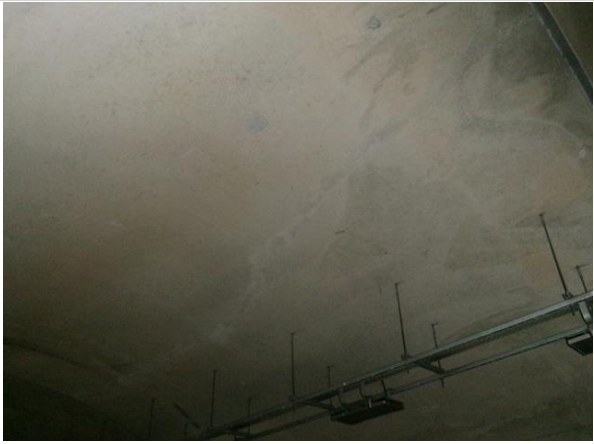
| 현 황 | S07 천단부 균열(cw=0.3mm이상) | 현 황 | S21 천단부 균열(cw=0.3mm미만) |
| 원 인 | 건조수축, 온도변화 | 원 인 | 건조수축, 온도변화 |

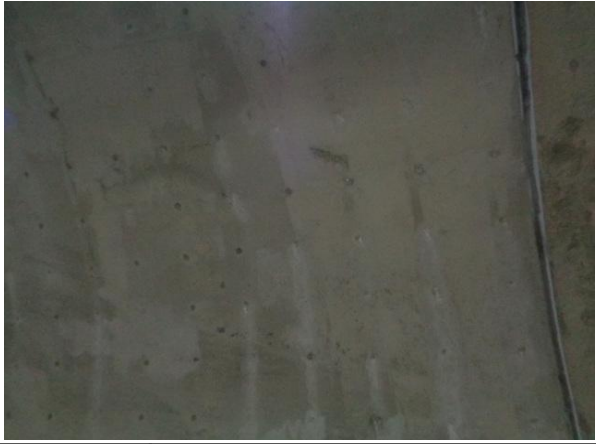
| 현 황 | S02 측벽부 백태 | 현 황 | 우측벽 상태양호 |
| 원 인 | 라이닝 표면 외기침투 | 원 인 | — |

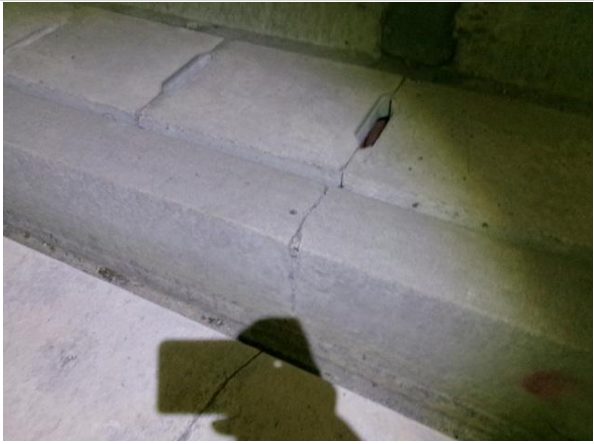
| 현 황 | S40 공동구 덮개 파손 | 현 황 | S08 공동구 균열(cw=0.3mm미만) |
| 원 인 | 공용중 외부충격 | 원 인 | 건조수축, 온도변화 |

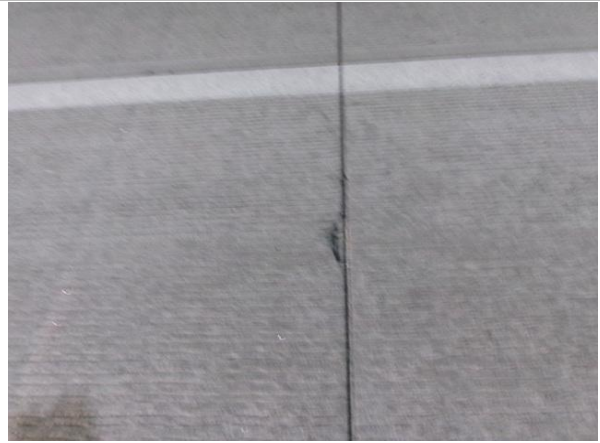
| 현 황 | S41 포장부 갓길측 균열 | 현 황 | S04 포장부 파손 |
| 원 인 | 건조수축, 온도변화 | 원 인 | 중차량 반복통행, 공용기간 증가 |
