# 금촌터널(서울,문산)

## 4. 금촌터널(서울,문산)

### 4.1 시설물의 개요

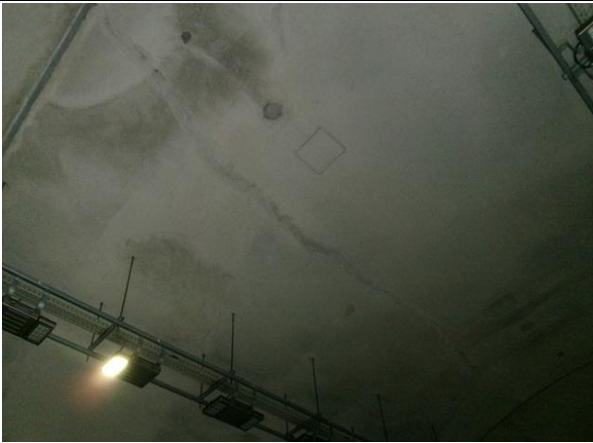
| 현 황 | S36 천단부 재균열(cw=0.3mm미만) | 현 황 | S40 천단부 재균열(cw=0.3mm이상) |
| 원 인 | 건조수축, 보수재 열화 | 원 인 | 건조수축, 보수재 열화 |

| 대 책 | 표면보수 | 대 책 | 주입보수 |

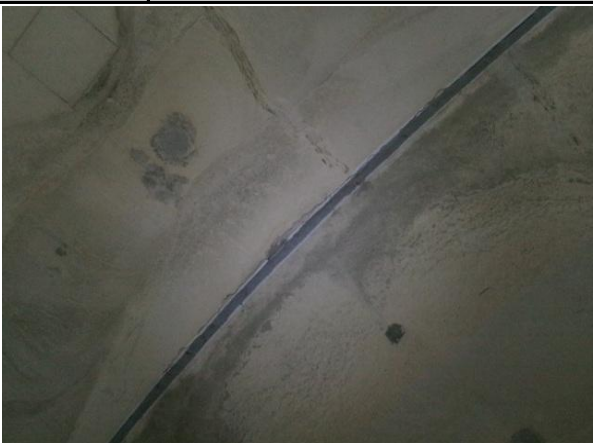
| 현 황 | S30 천단부 조인트부 들뜸 | 현 황 | S02 천단부 백태 |
| 원 인 | 거푸집 조기탈형, 다짐불량 | 원 인 | 라이닝 표면 외기침투 |

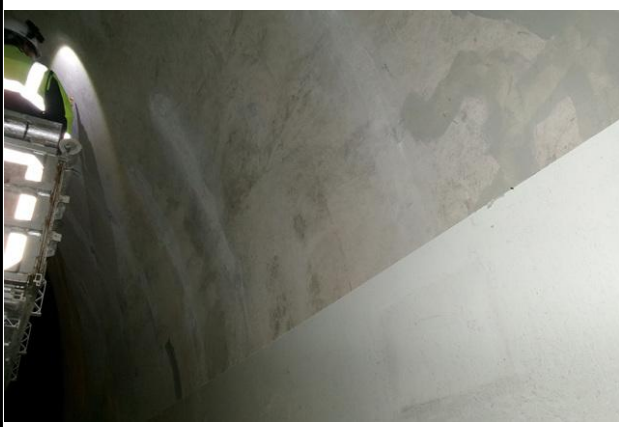
| 현 황 | S01 측벽부 백태 | 현 황 | S24 측벽부 박리 |
| 원 인 | 라이닝 표면 외기침투 | 원 인 | 조인트부 시공미흡 |

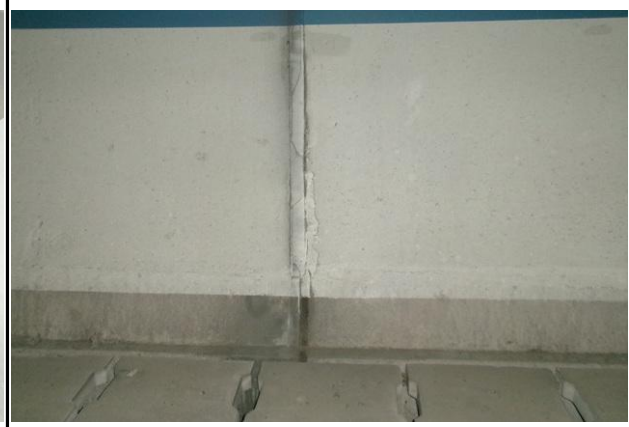
- 측벽부에 발생한 주요 손상은 균열이며, 국부적으로 조인트부 박리 등의 손상이 조사되었다. 기 발생한 손상은 시공초기 건조수축 및 표면 양생미흡, 거푸집 조기탈형, 다짐불량, 온도변화에 의한 신축작용 등에 의해 발생한 것으로 판단된다.
- 조사된 균열은 구조물의 안전성에는 영향이 없으나 내구성 저하 방지를 위한 표면보수 등의 조치가 필요하다.
- 조인트부에 발생한 박리는 콘크리트 라이닝의 내구성 저하방지를 위한 단면보수 등의 조치가 요구된다.

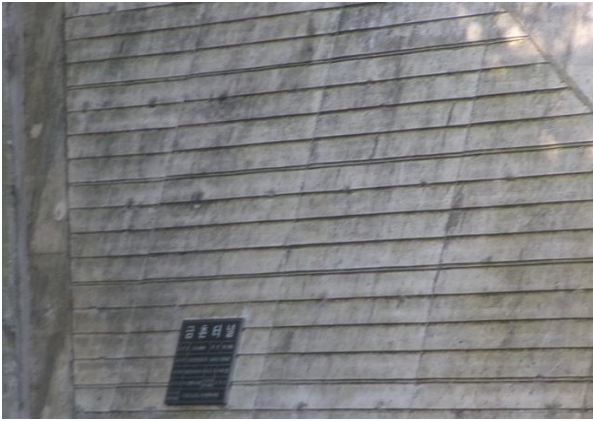
| 현 황 | 중점측 갯문 균열(cw=0.3mm이상) | 현 황 | 시점측 갯문 망상균열 |
| 원 인 | 건조수축, 온도변화 | 원 인 | 건조수축 및 온도변화 |

| 대 책 | 주입보수 | 대 책 | 표면보수 |

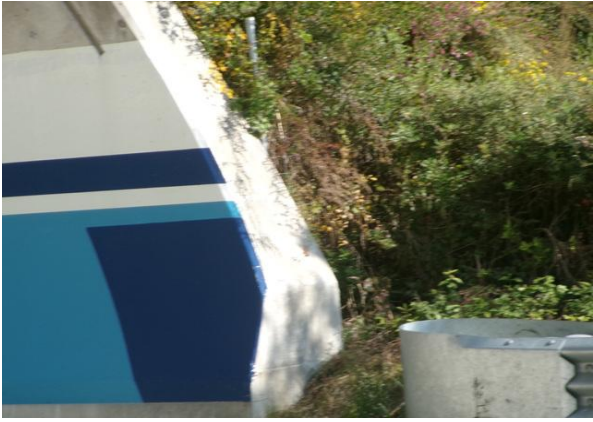
| 현 황 | 시점측 갯문 망상균열 | 현 황 | 중점측 갯문 재료분리 |
| 원 인 | 건조수축 및 온도변화 | 원 인 | 시공미흡 |

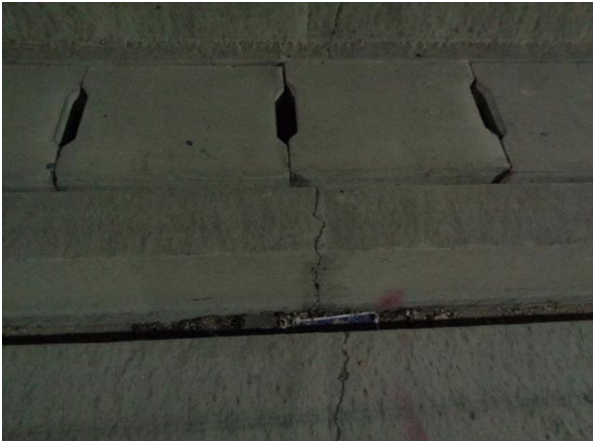
| 현 황 | S8공동구 균열(cw=0.3mm이상) | 현 황 | S39 공동구 덮개 파손 |
| 원 인 | 건조수축, 온도변화 | 원 인 | 공용중 외부충격 |

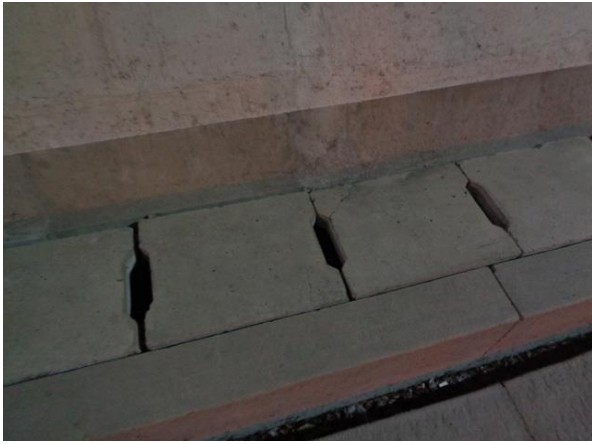
공동구에 발생한 균열 및 덮개 파손은 시공초기 건조수축 및 공용중 외부충격 등에 의한 것으로 판단되며, 손상부는 내구성 확보 및 안전사고 예방차원에서 조치가 필요하다.

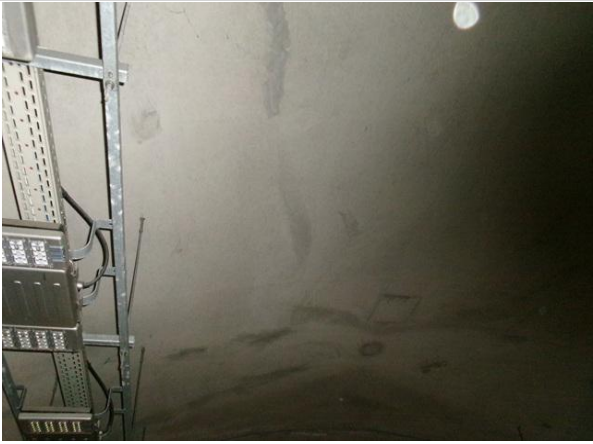
| 현 황 | S07 천단부 균열(cw=0.3mm이상) | 현 황 | S21 천단부 균열(cw=0.3mm미만) |
| 원 인 | 건조수축, 온도변화 | 원 인 | 건조수축, 온도변화 |

| 대 책 | 주입보수 | 대 책 | 표면보수 |

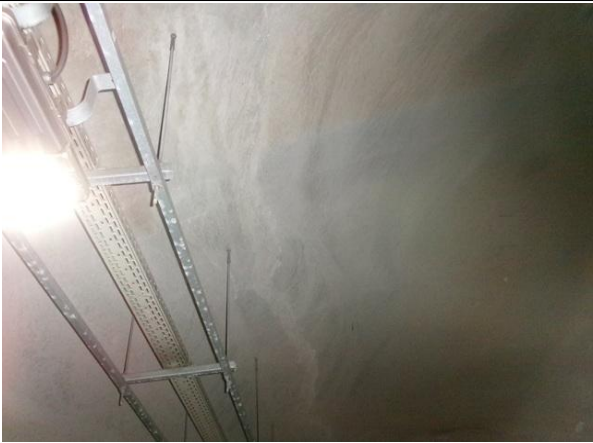
| 현 황 | S27 천단부 재균열(cw=0.3mm이상) | 현 황 | S15 천단부 백태 |
| 원 인 | 보수재료 열화 | 원 인 | 손상부 외기침투 |

| 대 책 | 주입보수 | 대 책 | 표면보수 |

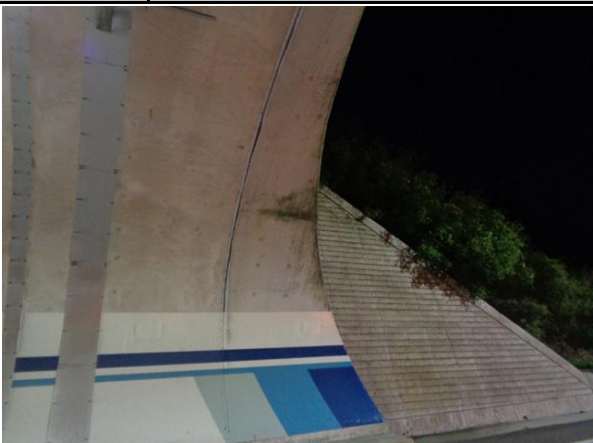
| 현 황 | S18 천단부 박리 | 현 황 | S20 천단부 조인트부 들뜸 |
| 원 인 | 라이닝 표면열화 | 원 인 | 거푸집 조기탈형, 다짐불량 |

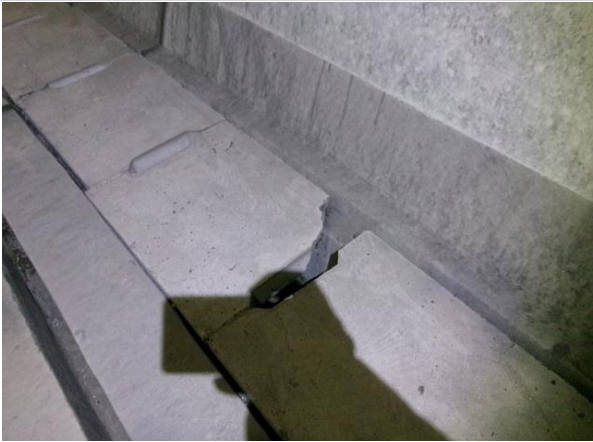
| 현 황 | S40 공동구 덮개 파손 | 현 황 | S08 공동구 균열 (cw=0.3mm미만) |
| 원 인 | 공용중 외부충격 | 원 인 | 건조수축, 온도변화 |

공동구는 균열이 일부 확인되었으며, 공용중 외부 충격 등에 의해 파손, 덮개 파손 등이 조사되었다. 기 발생한 손상은 점검자의 안전사고 예방차원에서 파손된 덮개에 대해서는 교체가 바람직 할 것으로 판단되며, 그 외 손상에 대해서도 보수를 실시하는 것이 바람직하다.

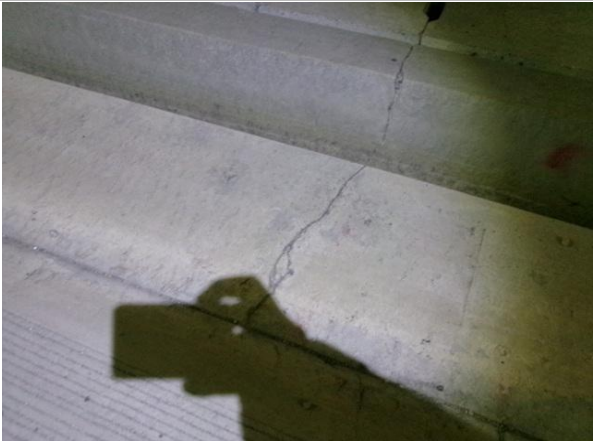
| 현 황 | S41 포장부 갓길측 균열 | 현 황 | S04 포장부 파손 |
| 원 인 | 건조수축, 온도변화 | 원 인 | 중차량 반복통행, 공용기간 증가 |

콘크리트 포장에 발생한 균열, 파손 등은 건조수축 및 온도변화, 중차량의 반복통행에 의해 발생된 것으로 판단되며, 일부 보수가 실시된 것으로 조사되었다. 기 발생한 손상은 통과차량의 주행성 확보를 위해 보수가 필요하다.
