# 1. 보강토옹벽

(본선 STA.0+283~0+400)

## 손상현황 사진

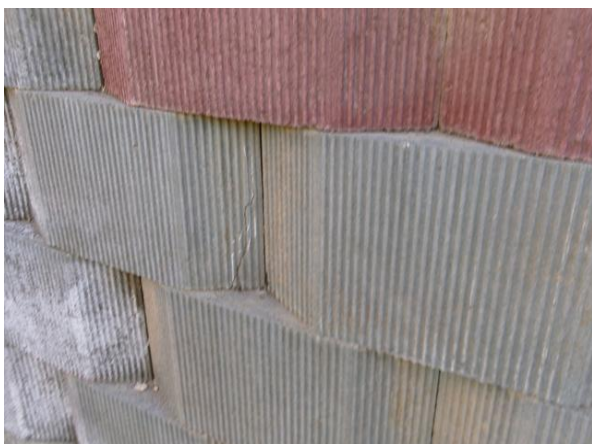
전면부 S2 블록 박리

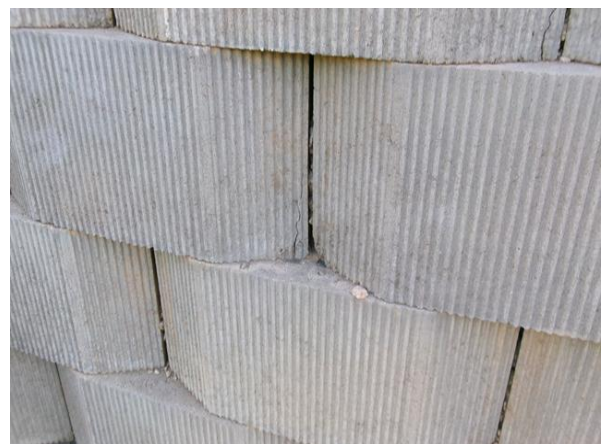
전면부 S4 블록 박리

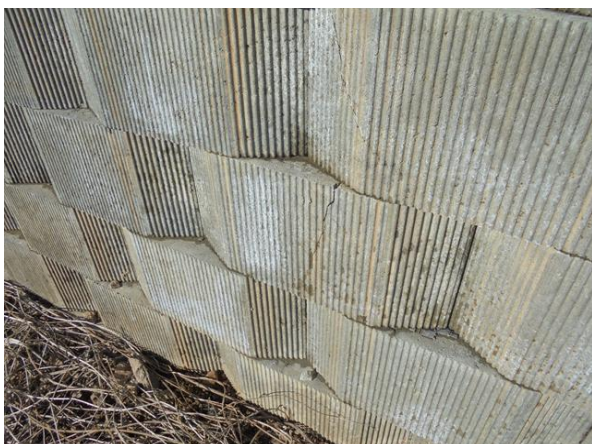
전면부 S2 블록 균열

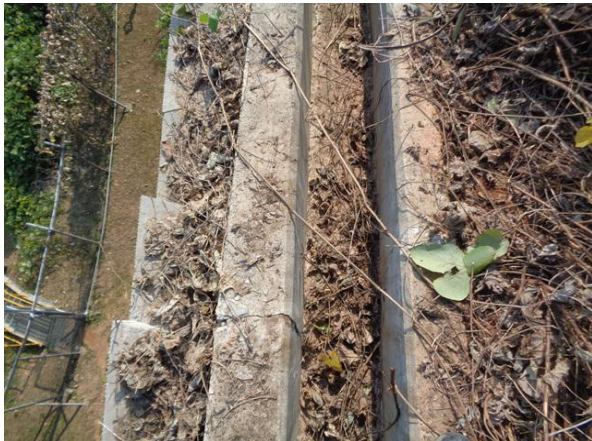
주변영향인자 S2 균열( $C_w=0.3\text{mm}$ 이상)

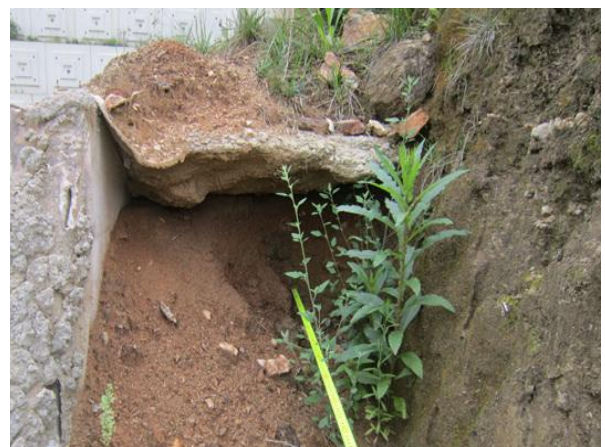
주변영향인자 S8 배면 토사유실(1.0X2.0)

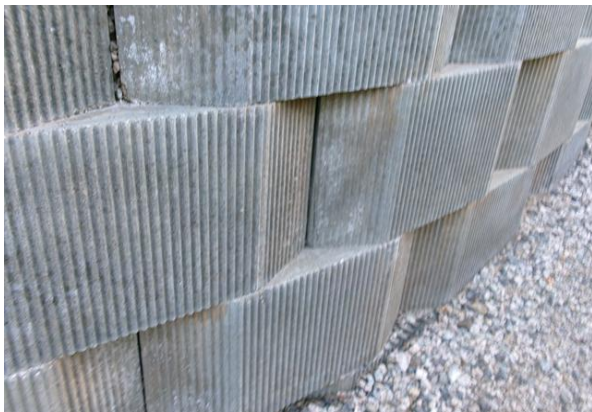
전면부 S17 블록 균열

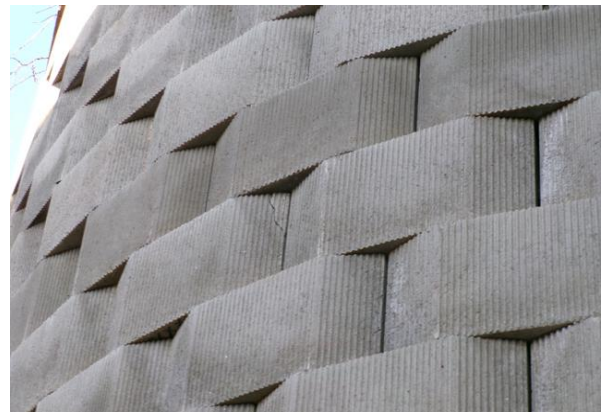
전면부 S18 블록 박리

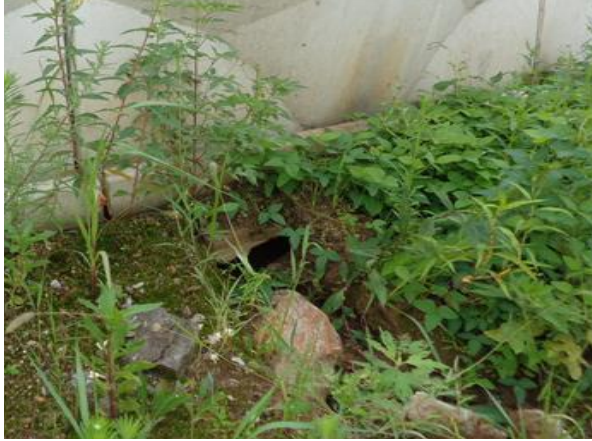
지반 기초부 S2 세굴

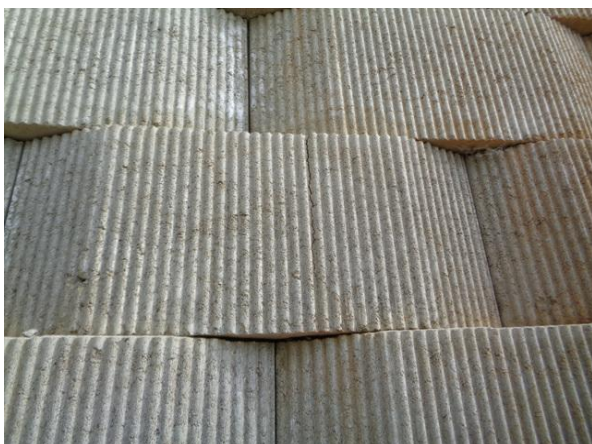
전면부 S5 블록 균열

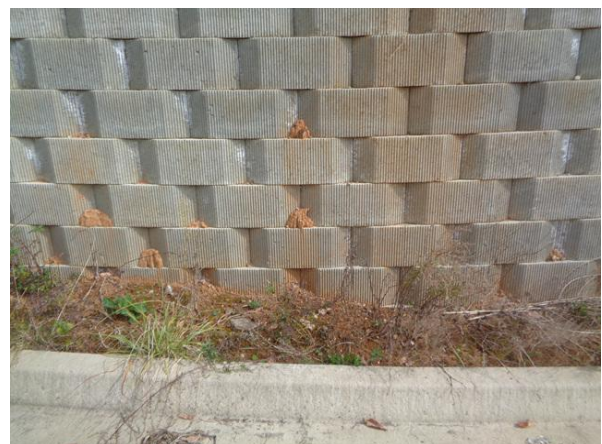
전면부 S5 블록 균열

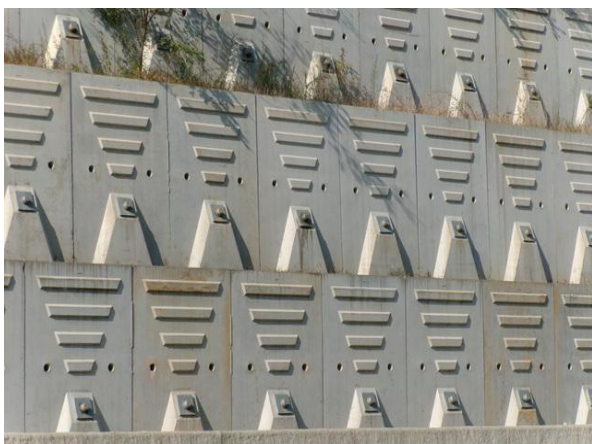
전면부 S3 앵커캡 누수

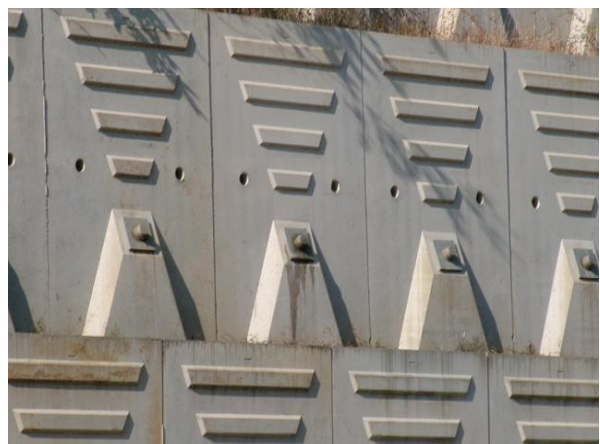
전면부 S3 앵커캡 누수

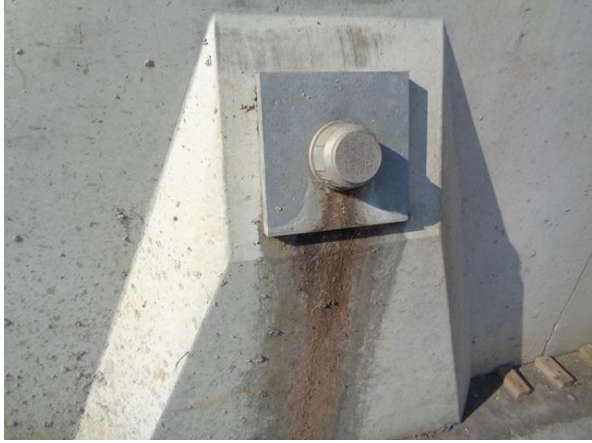
전면부 S1 앵커캡 누수

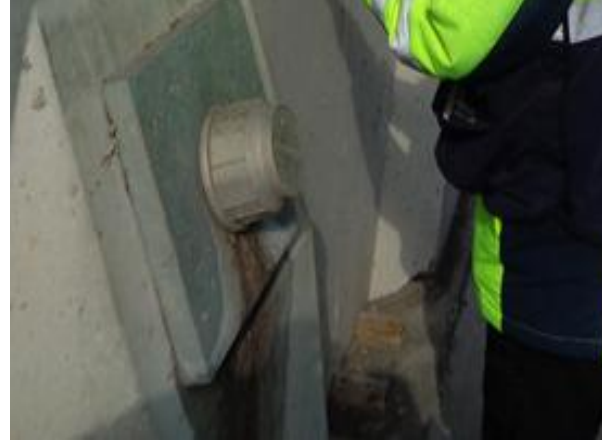
전면부 S1 앵커캡 누수
