귀 사업소와 계약 체결한 『2023년 국도38호선 청미교(상) 등 4개소 정밀안전점검 및 내진성능평가 용역』을 성실히 수행하고 그 결과를 보고서에 수록하여 부속자료와 함께 제출합니다.

## 청미교(상) 정밀안전점검 결과표

## 청미교(상) 정밀안전점검 실시결과 요약표

# 죽산1교(상) 내진성능평가 결과표

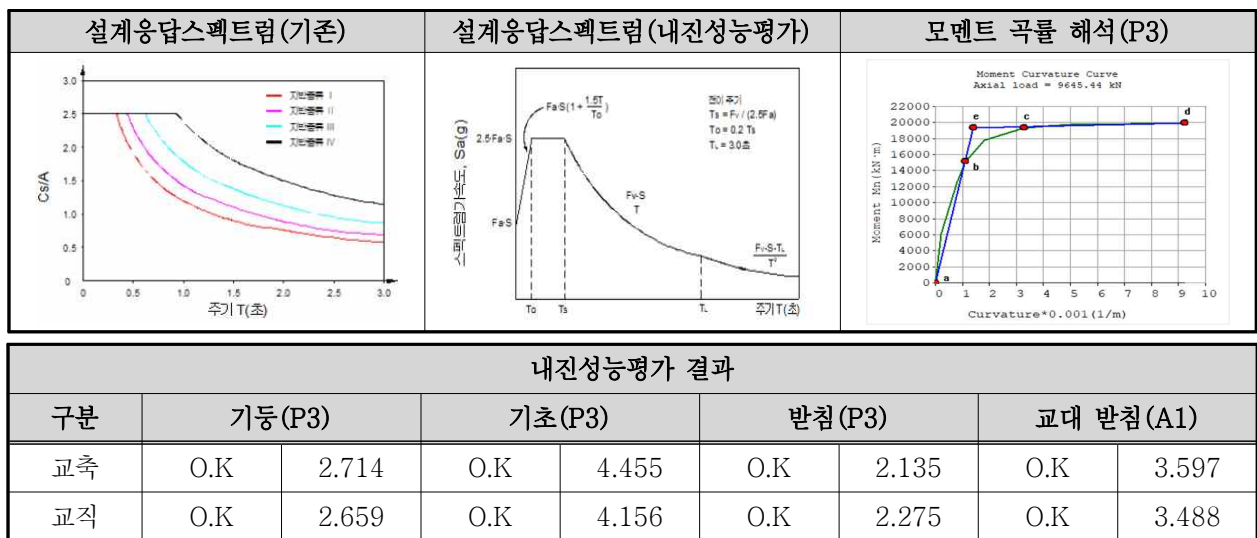
### 나. 내진성능평가

- 본 교량의 경우 상부는 Steel Box Girder교, 하부는 T형 교각, 교좌장치로는 납면진받침이 적용되어 있다. 현재 시행 되고 있는 내진성능평가 요령에 따라 내진성능평가를 수행하였으며, 이에 따른 결과는 다음과 같다.
- 내진성능검토 대상으로는 기둥부, 받침부, 기초부, 지지길이를 평가하였으며 평가결과, 교각 및 교대부에서 내진성능이 모두 만족한 것으로 검토된다.
- 따라서 추후 보강방안은 필요하지 않을 것으로 판단된다.

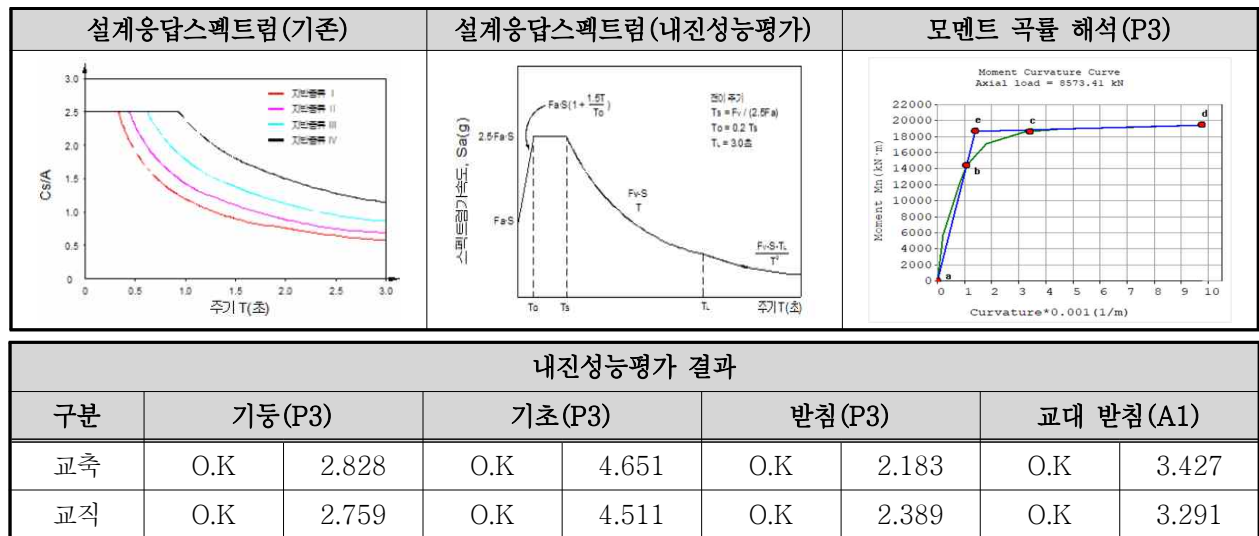
### 나. 내진성능평가

- 본 교량의 경우 상부는 Steel Box Girder교, 하부는 T형 교각, 교좌장치로는 납면진받침이 적용되어 있다. 현재 시행 되고 있는 내진성능평가 요령에 따라 내진성능평가를 수행하였으며, 이에 따른 결과는 다음과 같다.
- 내진성능검토 대상으로는 기둥부, 받침부, 기초부, 지지길이를 평가하였으며 평가결과, 교각 및 교대부에서 내진성능이 모두 만족한 것으로 검토된다.
- 따라서 추후 보강방안은 필요하지 않을 것으로 판단된다.
