# 1. 청미교(상)

### 1.1 시설물의 개요

본 시설물은 경기도 안성시 일죽면 송천리에 위치한 교량으로 1998년 12월 31일에 준공되어 약 25년이 경과한 시설물로 총 연장 212.8m, 폭 10.8m의 2차로로 시공되어 있다.

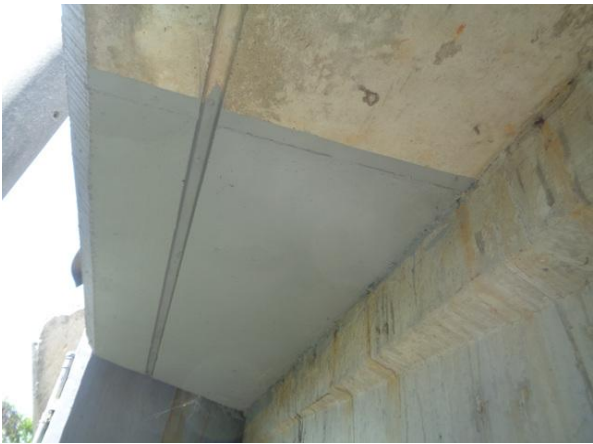
| 손상현황 | S1 들뜸 보수 | 손상현황 | S2 재료분리 보수 |

| 조치방안 | 보수 상태양호 | 조치방안 | 보수 상태양호 |

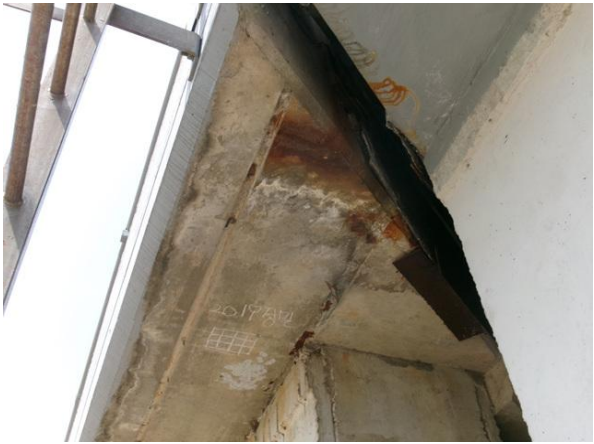
| 손상현황 | S2 균열 보수 | 손상현황 | S4 백태(0.2×0.5) |
| 원 인 | — | 원 인 | 외부 우수유입 |

- 전회 점검에서 확인된 균열, 백태, 파손, 들뜸, 재료분리, 표면오염(누수)부는 전구간 보수된 상태로 보수 상태는 양호한 것으로 확인되었고, 금회 정밀조사로 인한 백태 1개소가 확인 되었으며, 조사된 백태의 경우 습기흡착 및 외부 우수유입에 의한 손상으로 시설물에 영향을 미치는 구조적인 손상은 아닌 것으로 판단되며, 주의관찰을 실시하고 추후 내구성 확보 차원의 표면처리 등의 보수를 실시하는 것이 바람직하다.
- 바닥판하면은 전반적으로 양호한 상태이며, 주기적인 점검을 통한 손상의 발생여부 확인 및 보수부 재손상 확인 등의 유지관리가 필요할 것으로 사료된다.

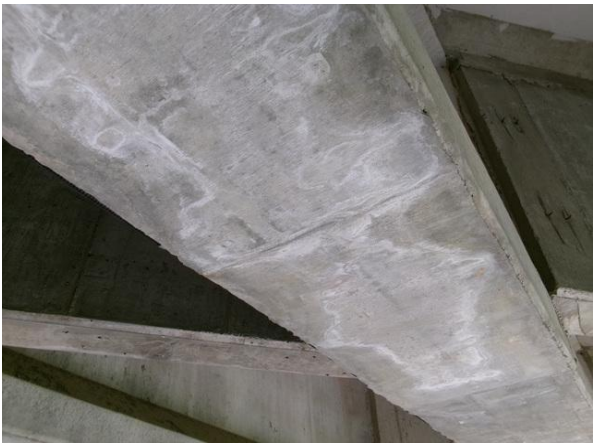
| 손상현황 | S2-G4 백태(0.5×5.0) | 손상현황 | S2-G5 백태(0.5×5.0) |
| 원 인 | 습기흡착 및 외부 우수유입 | 원 인 | 습기흡착 및 외부 우수유입 |

| 조치방안 | 주의관찰 후 표면처리 | 조치방안 | 주의관찰 후 표면처리 |

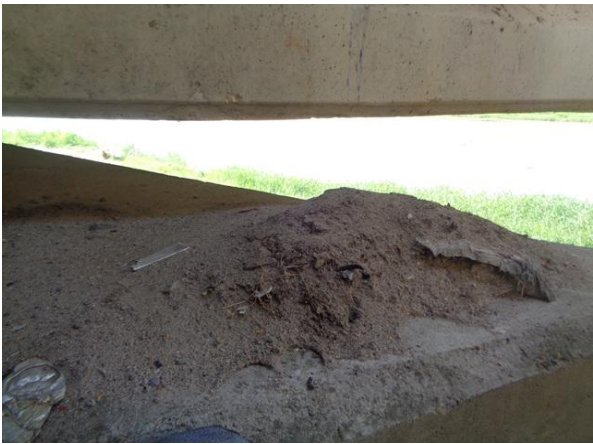
| 손상현황 | A2 이물질퇴적(1.0×1.0) | 손상현황 | A2 법면 열화(2.0×14.0) |
| 원 인 | 장기공용, 비산물퇴적 | 원 인 | 장기공용에 의한 열화 |

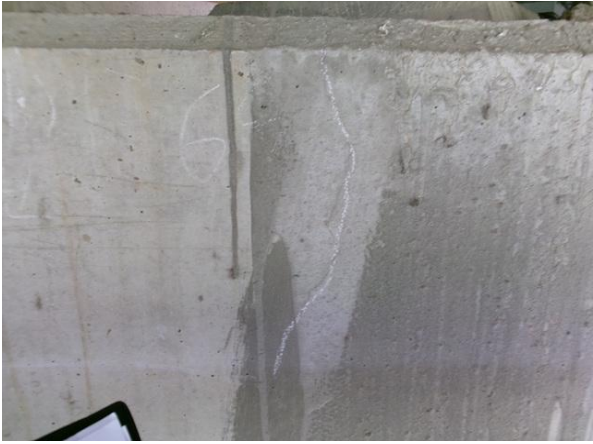
| 손상현황 | P1 코핑부 재균열(0.1mm/0.5m) | 손상현황 | P2 코핑부 균열(0.2mm/0.5m) |
| 원 인 | 건조수축, 다짐미흡 등 | 원 인 | 건조수축, 다짐미흡 등 |

| 조치방안 | 주의관찰 후 표면처리 | 조치방안 | 주의관찰 후 표면처리 |

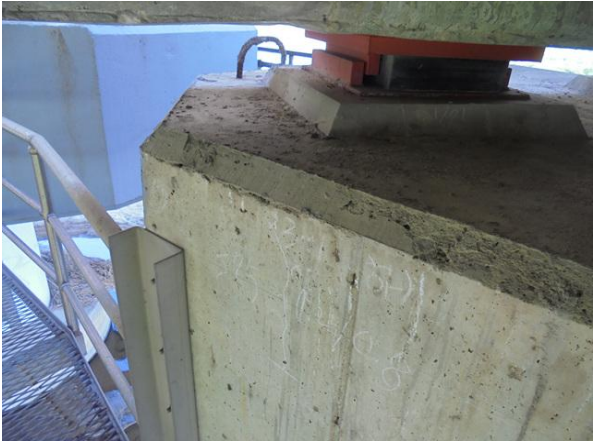
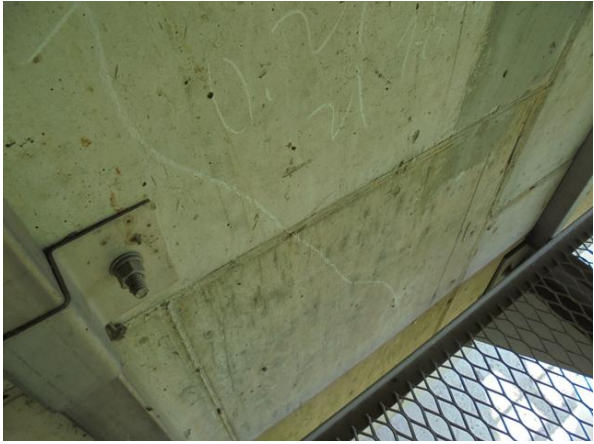
| 손상현황 | P3 코핑부 균열(0.2mm/1.0m) | 손상현황 | P3 코핑부 균열(0.2mm/2.0m) |
| 원 인 | 건조수축, 다짐미흡 등 | 원 인 | 건조수축, 다짐미흡 등 |

| 조치방안 | 주의관찰 후 표면처리 | 조치방안 | 주의관찰 후 표면처리 |

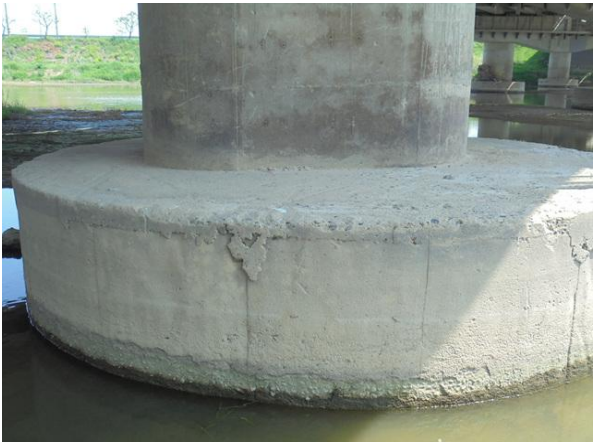
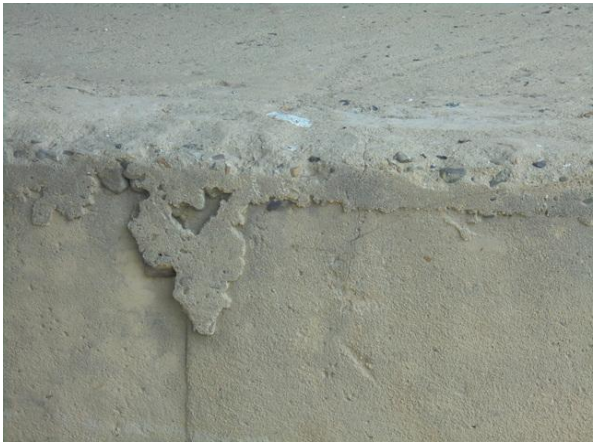
| 손상현황 | P3 기초부 균열(0.2mm/0.8m) | 손상현황 | P3 기초부 균열(0.2mm/0.8m) |
| 원 인 | 건조수축, 거푸집 조기탈영 등 | 원 인 | 건조수축, 거푸집 조기탈영 등 |

| 조치방안 | 주의관찰 | 조치방안 | 주의관찰 |

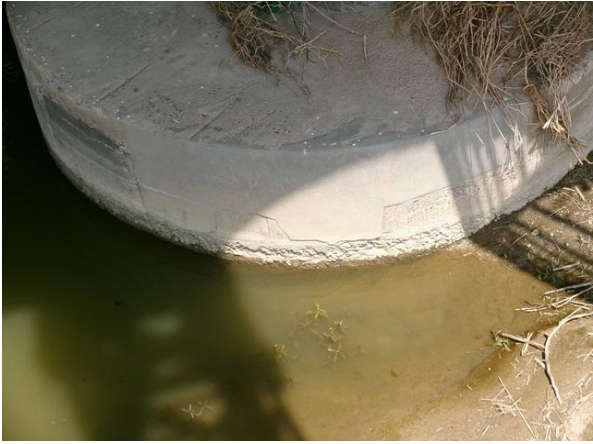
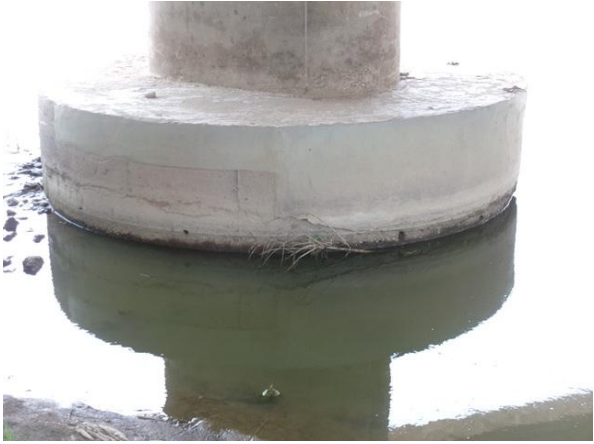
| 손상현황 | P5 기초부 하부 침식(1.0×15.0) | 손상현황 | P6 기초부 하부 침식(1.0×15.0) |
| 원 인 | 하천부 유속에 의한 손상 | 원 인 | 하천부 유속에 의한 손상 |

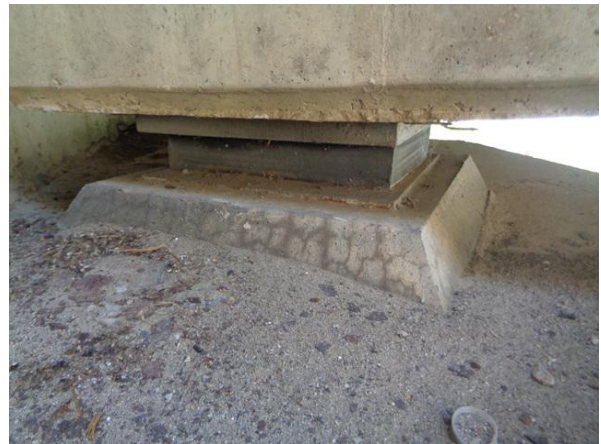
| 손상현황 | A1-SH5 플레이트 부식 | 손상현황 | A2-SH1 플레이트 부식 |
| 원 인 | 장기공용, 외부 우수유입 등 | 원 인 | 장기공용, 외부 우수유입 등 |

| 조치방안 | 주의관찰 후 재도장 | 조치방안 | 주의관찰 후 재도장 |

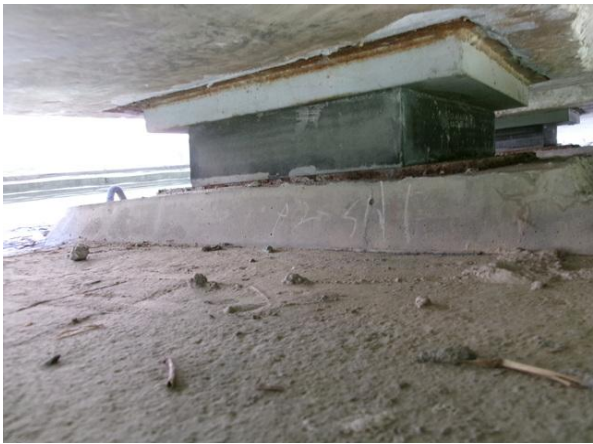
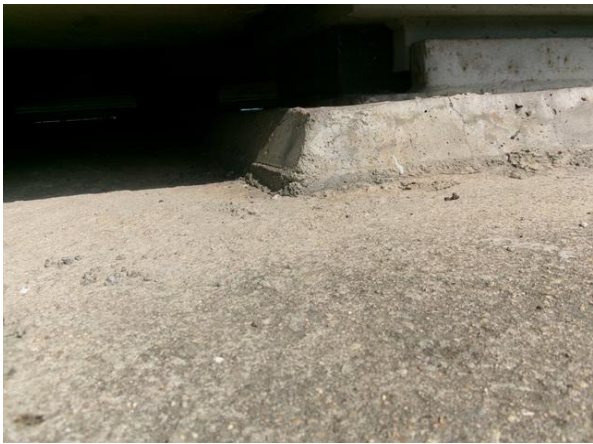
| 손상현황 | P2-SH1 몰탈 균열(0.2mm/0.2m×2EA) | 손상현황 | P2-SH5 몰탈 균열(0.2mm/0.2m×3EA) |
| 원 인 | 건조수축, 다짐미흡 등 | 원 인 | 건조수축, 다짐미흡 등 |

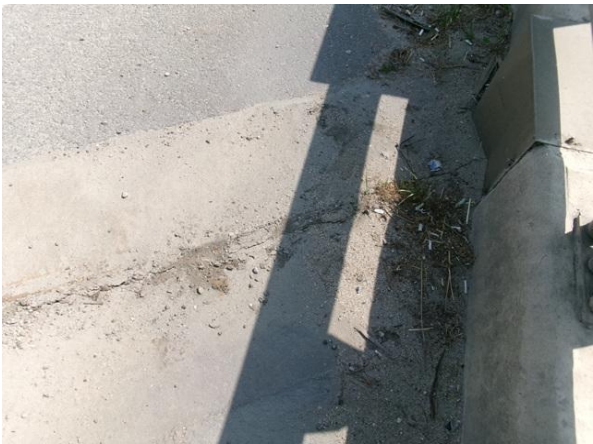
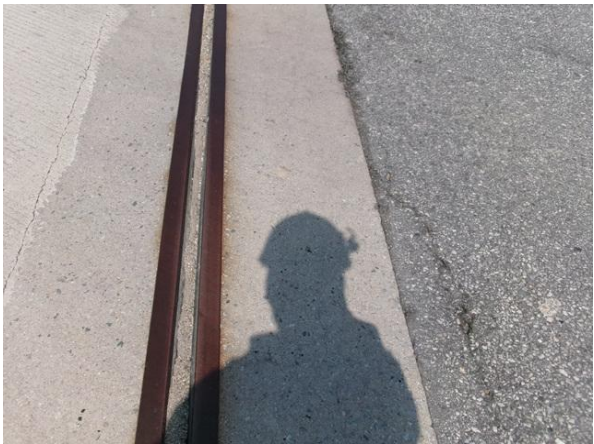
| 손상현황 | A2 유간 토사퇴적(11.0) | 손상현황 | A2 후타재 망상균열(0.4×10.8) |
| 원 인 | 장기공용 등 | 원 인 | 건조수축, 다짐미흡 등 |

| 조치방안 | 정비 | 조치방안 | 주의관찰 |

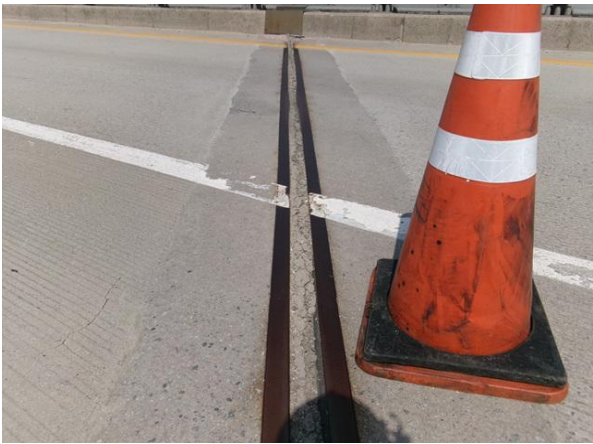
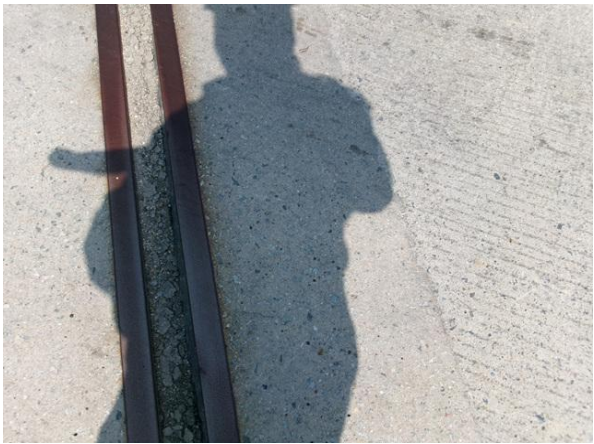
| 손상현황 | P4 유간 토사퇴적(11.0) | 손상현황 | P4 후타재 망상균열(0.3×10.8) |
| 원 인 | 장기공용 등 | 원 인 | 건조수축, 다짐미흡 등 |

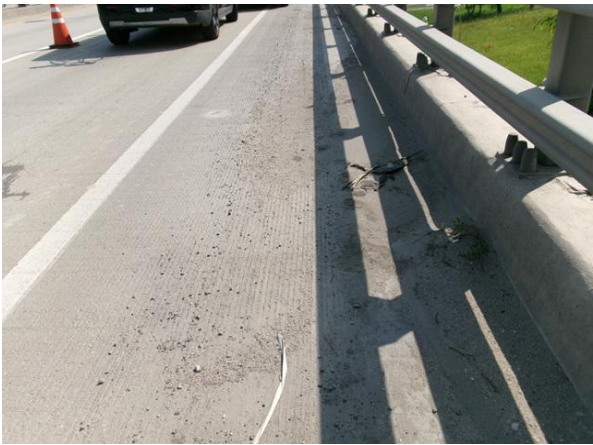
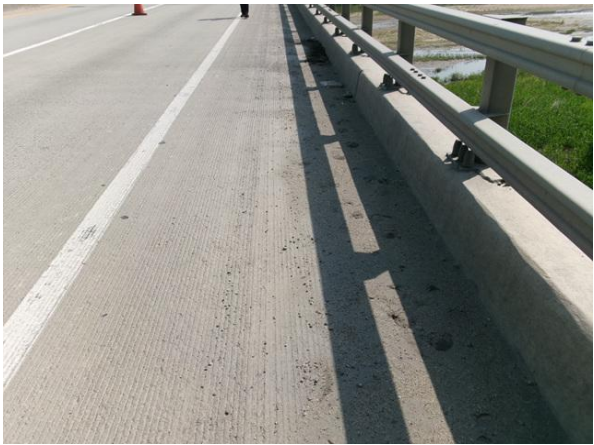
| 손상현황 | S1 토사퇴적 (0.5×30.4) | 손상현황 | S2 토사퇴적 (0.5×30.3) |
| 원 인 | 장기공용 | 원 인 | 장기공용 |

| 조치방안 | 정비 | 조치방안 | 정비 |

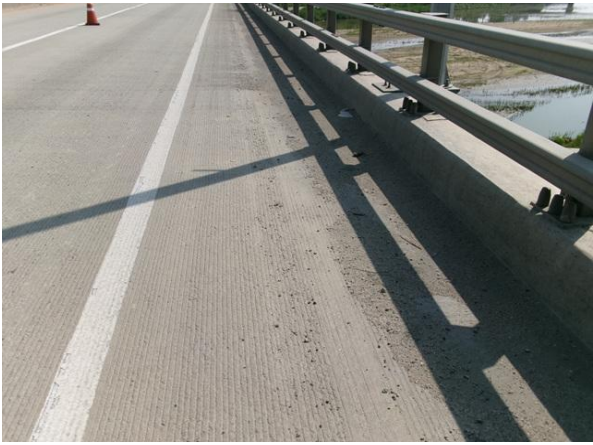
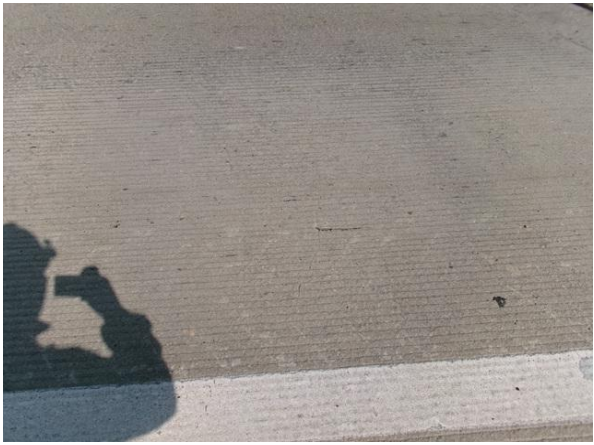
| 손상현황 | S3 토사퇴적 (0.5×30.3) | 손상현황 | S4 포장 균열 (0.5) |
| 원 인 | 장기공용 | 원 인 | 장기공용, 건조수축 등 |

| 조치방안 | 정비 | 조치방안 | 주의관찰 |

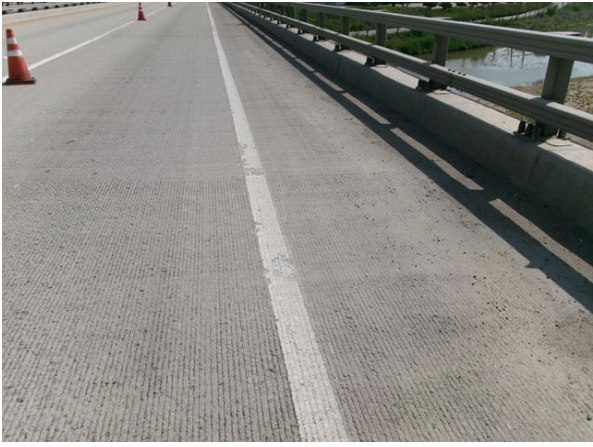
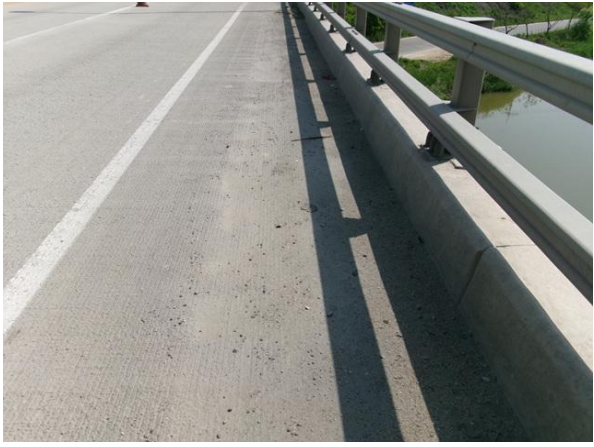
| 손상현황 | S5 토사퇴적 (0.5×30.3) | 손상현황 | S6 토사퇴적 (0.5×30.3) |
| 원 인 | 장기공용 | 원 인 | 장기공용 |

| 조치방안 | 정비 | 조치방안 | 정비 |

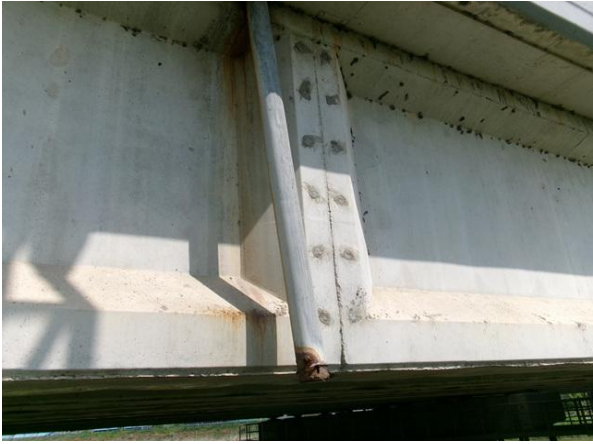
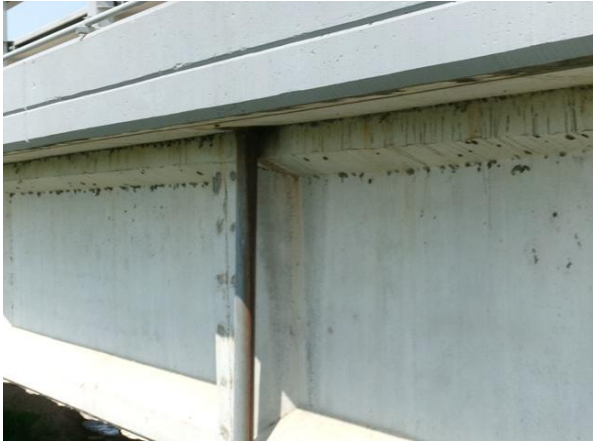
| 손상현황 | S3 배수구 길이부족 | 손상현황 | S3 배수관 부식 |
| 원 인 | 시공미흡 | 원 인 | 우수유입 |

| 조치방안 | 정비 | 조치방안 | 주의관찰 |

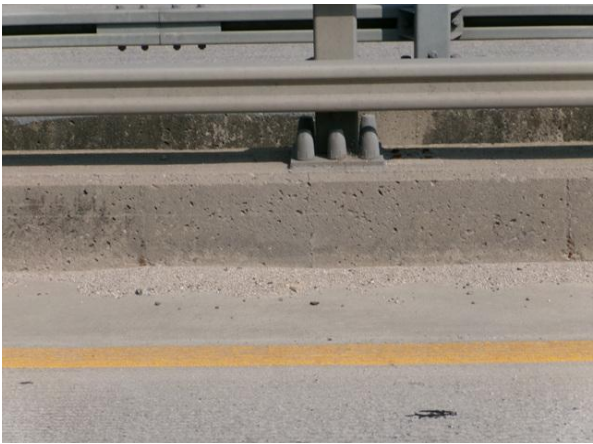
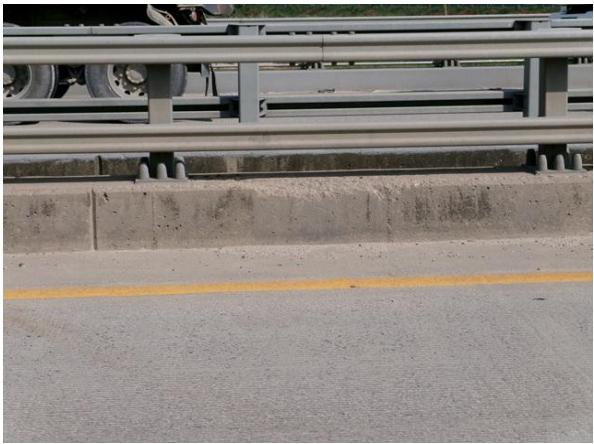
| 손상현황 | S1 중분대 균열(0.5mm/0.3m) | 손상현황 | S1 중분대 파손(0.2×1.2) |
| 원 인 | 건조수축, 장기공용 등 | 원 인 | 외부 충격 |

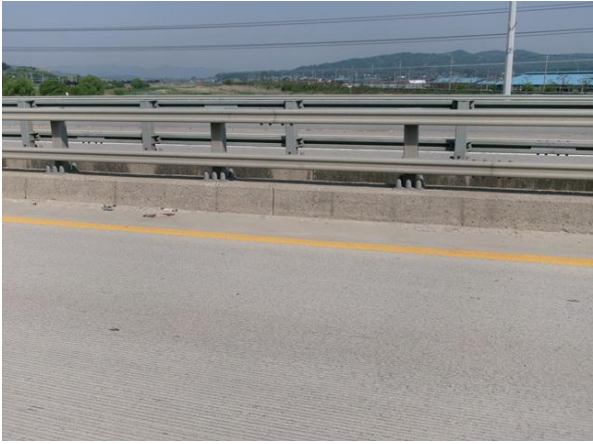
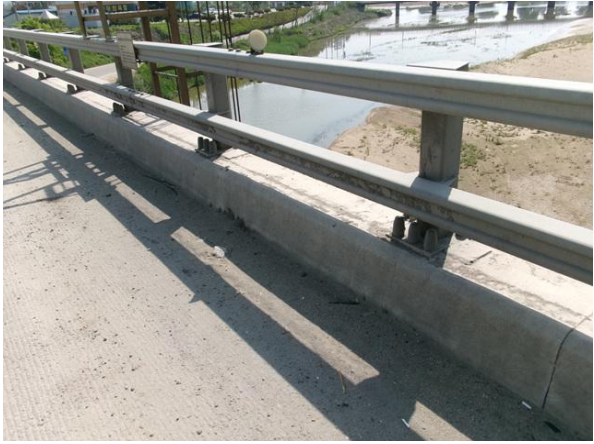
| 손상현황 | S4 중분대 균열(0.2mm/2.0m) | 손상현황 | S5 균열 보수 |
| 원 인 | 건조수축, 장기공용 등 | 원 인 | - |

| 조치방안 | 주의관찰 | 조치방안 | 보수상태 양호 |

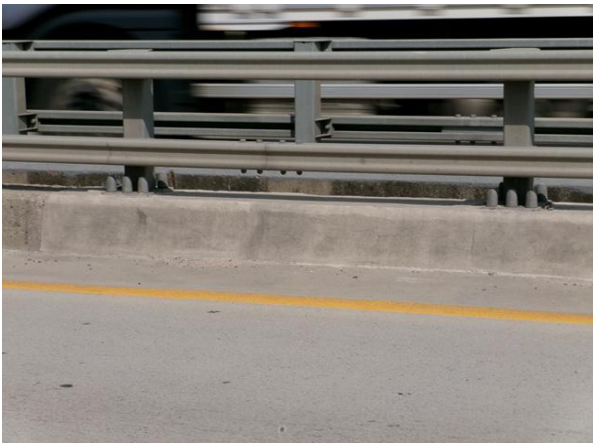
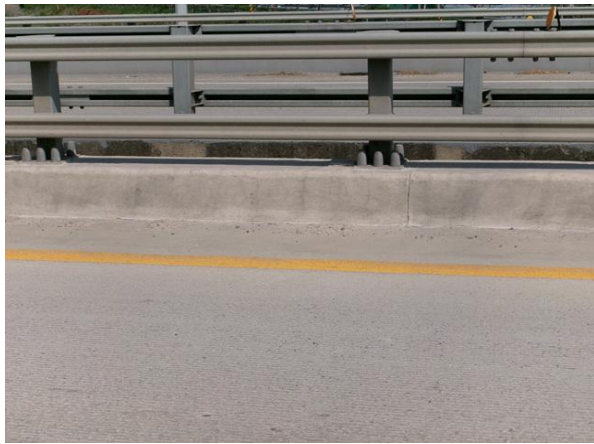
| 손상현황 | S5 중분대 망상균열(0.2×1.0) | 손상현황 | S5 중분대 망상균열(0.2×1.0) |
| 원 인 | 건조수축, 장기공용 등 | 원 인 | 건조수축, 장기공용 등 |
