## 2. 청미교[하]

## 2. 청미교(하)

본 시설물은 경기도 안성시 일죽면 송천리에 위치한 교량으로 1998년 12월 31일에 준공되어 약 25년이 경과한 시설물로 총 연장 212.8m, 폭 10.8m의 2차로로 시공되어 있다.

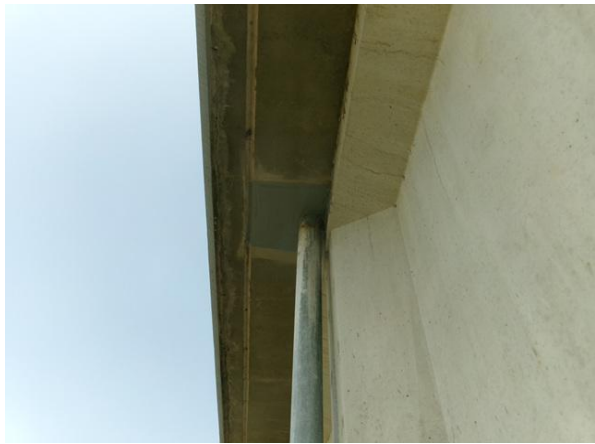
| 손상현황 | S4 박락 및 철근노출(0.4×0.5) | 손상현황 | S4 파손 보수 |
| 원 인 | 피복부족, 외부 우수유입, 공용중 열화 | 원 인 | - |

| 조치방안 | 단면보수+방청 | 조치방안 | 보수 상태양호 |

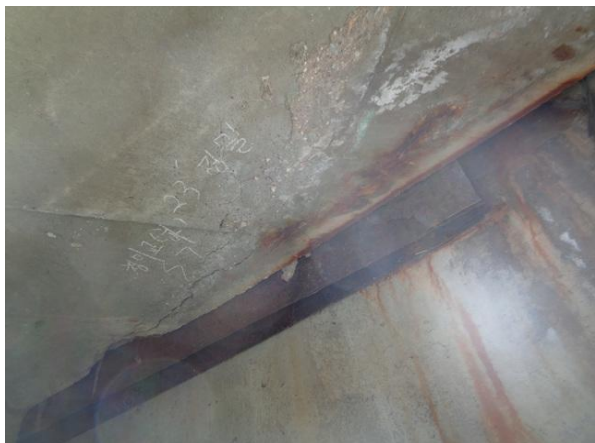
| 손상현황 | S7 들뜸 (0.1×0.3) | 손상현황 | S7 들뜸 (0.1×0.3) |
| 원 인 | 외부 우수유입, 공용중 열화 | 원 인 | 외부 우수유입, 공용중 열화 |

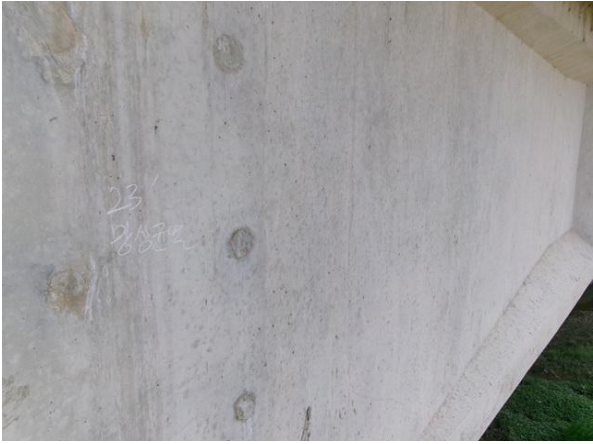
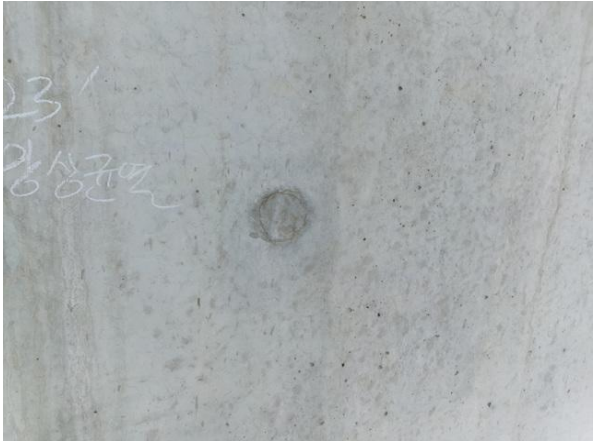
| 손상현황 | S4-G1 망상균열(2.0×2.0) | 손상현황 | S4-G1 망상균열(2.0×2.0) |
| 원 인 | 건조수축, 공용중 열화 | 원 인 | 건조수축, 공용중 열화 |

| 조치방안 | 주의관찰 | 조치방안 | 주의관찰 |

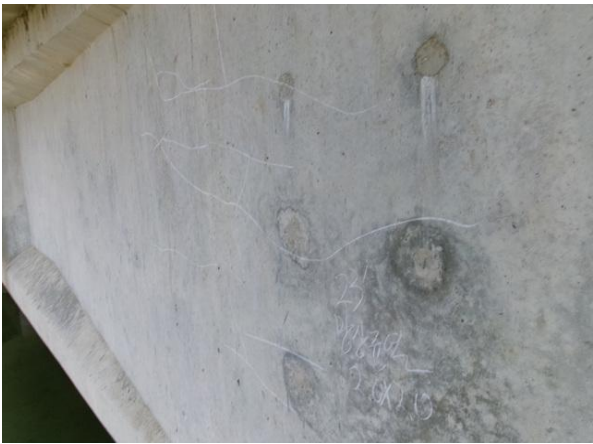
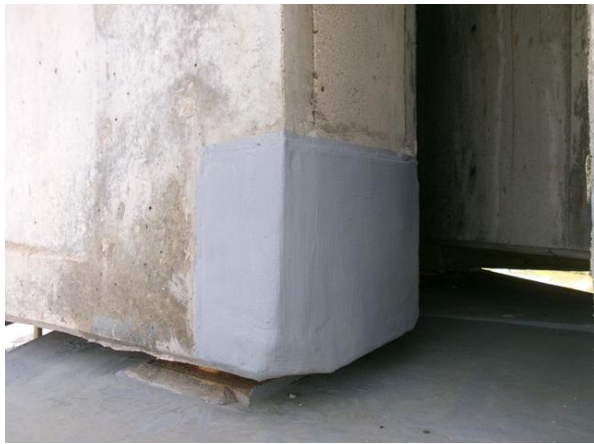
| 손상현황 | S5-G1 망상균열(2.0×2.0) | 손상현황 | S5-G1 철근노출 보수 |
| 원 인 | 건조수축, 공용중 열화 | 원 인 | - |

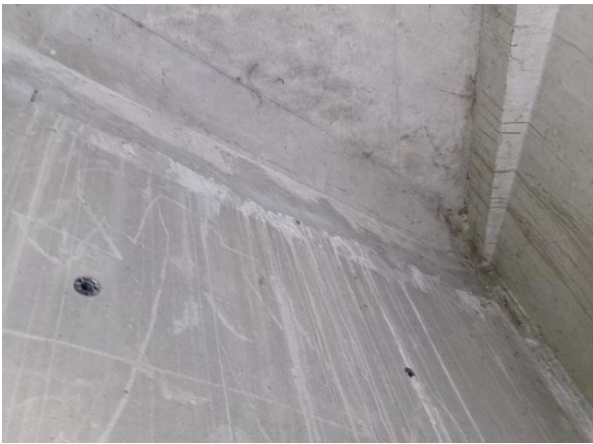
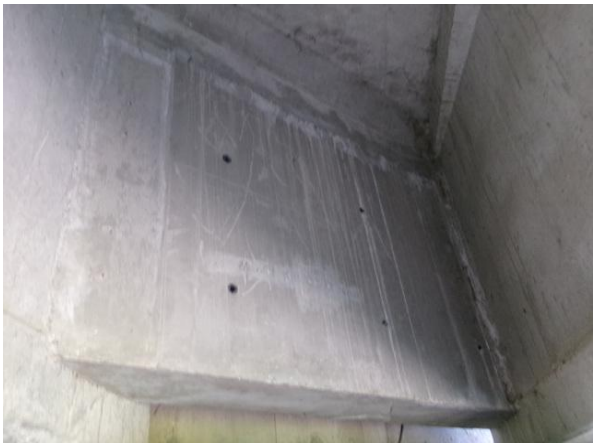
| 손상현황 | S1 들뜸 보수 | 손상현황 | S1 백태(1.5×2.0) |
| 원 인 | - | 원 인 | 습기흡착 및 외부 우수유입 |

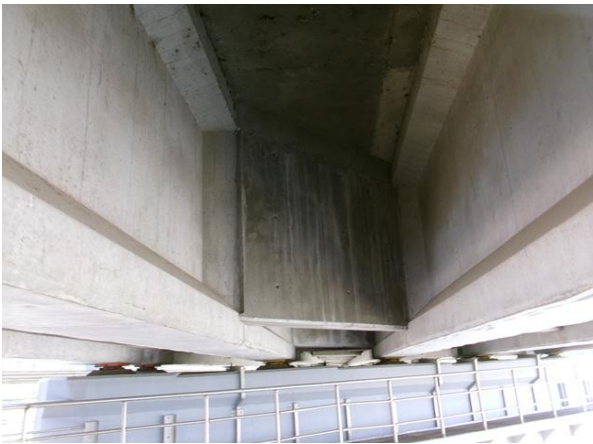
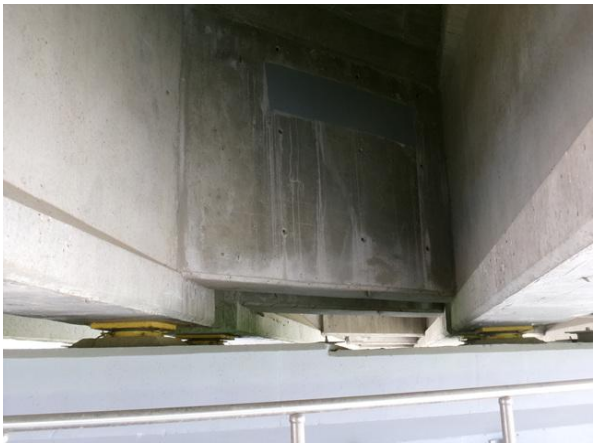
| 손상현황 | S5 백태 (1.0×2.0) | 손상현황 | S5 백태 (1.5×2.0) |
| 원 인 | 습기흡착 및 외부 우수유입 | 원 인 | 습기흡착 및 외부 우수유입 |

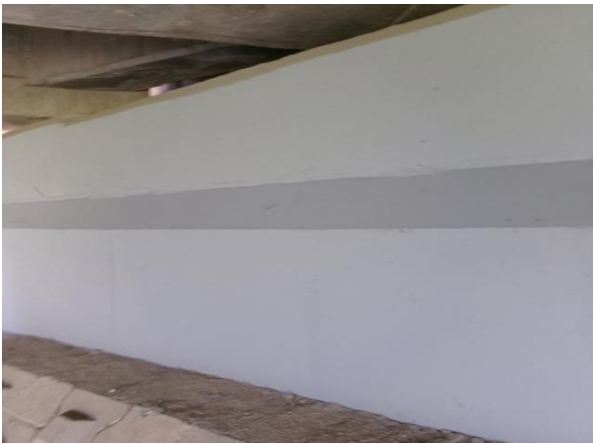
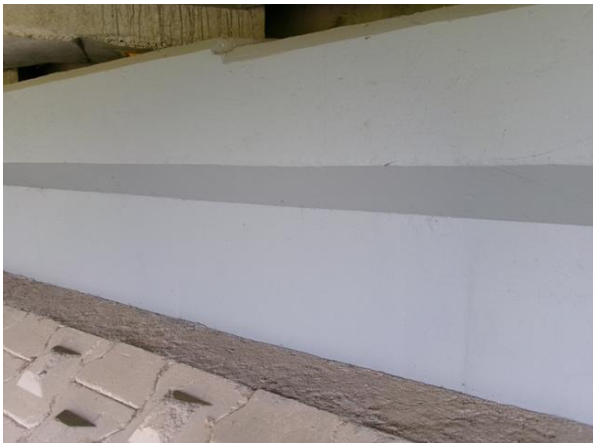
| 손상현황 | A1 균열 보수 | 손상현황 | A1 균열 보수 |
| 원 인 | - | 원 인 | - |

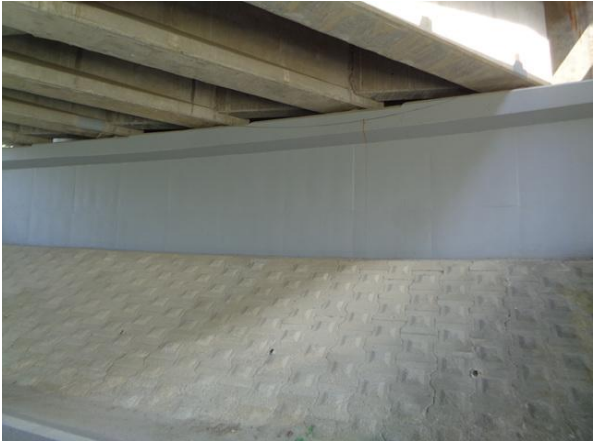
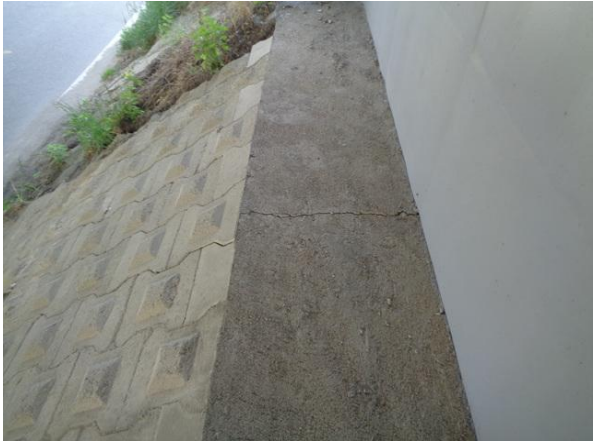
| 손상현황 | A2 균열 보수 | 손상현황 | A2 법면 균열(2.0mm/0.5m) |
| 원 인 | - | 원 인 | 건조수축, 장기공용 등 |

| 조치방안 | 보수상태 양호 | 조치방안 | 주의관찰 |

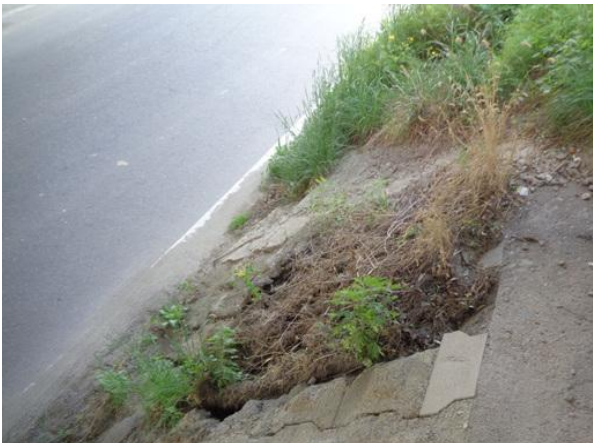
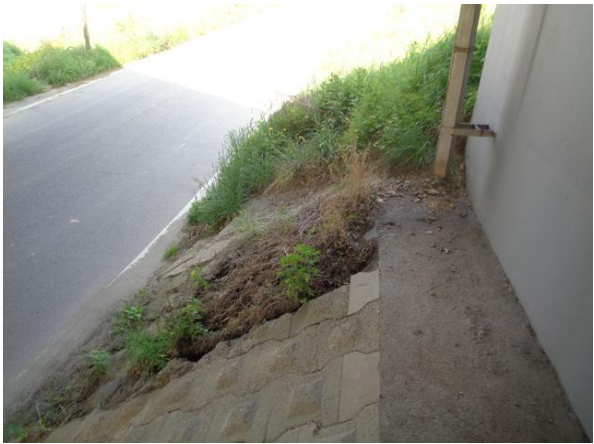
| 손상현황 | A2 법면 유실(2.0×3.0) | 손상현황 | A2 법면 유실(2.0×3.0) |
| 원 인 | 우수유입 | 원 인 | 우수유입 |

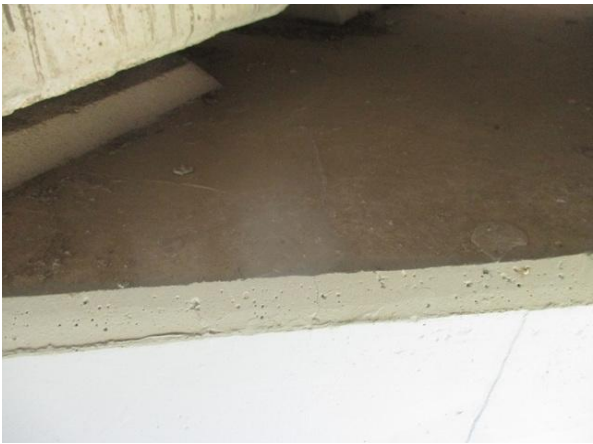
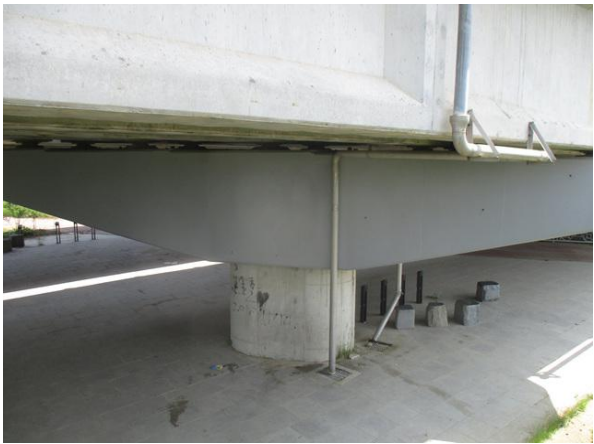
| 손상현황 | P1 코핑부 균열(0.2mm/0.7m) | 손상현황 | P1 코핑부 배면 균열 보수 |
| 원 인 | 건조수축, 다짐미흡 등 | 원 인 | - |

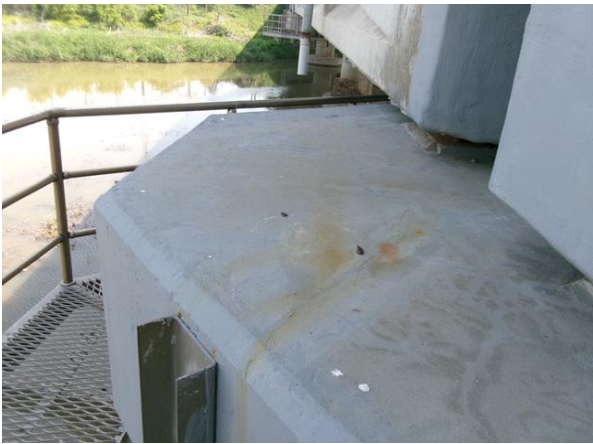
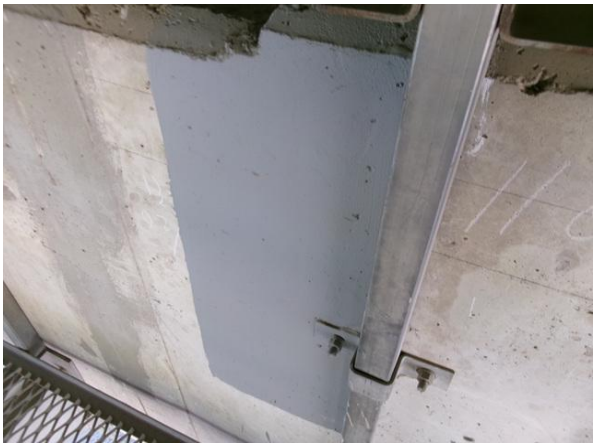
| 손상현황 | P4 박락 보수 | 손상현황 | P5 균열 보수 |
| 원 인 | - | 원 인 | - |

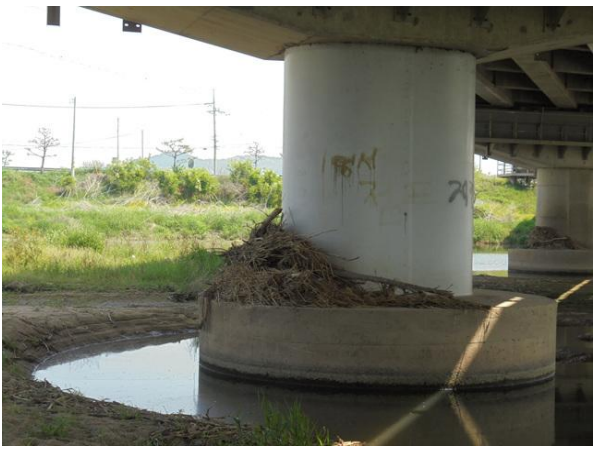
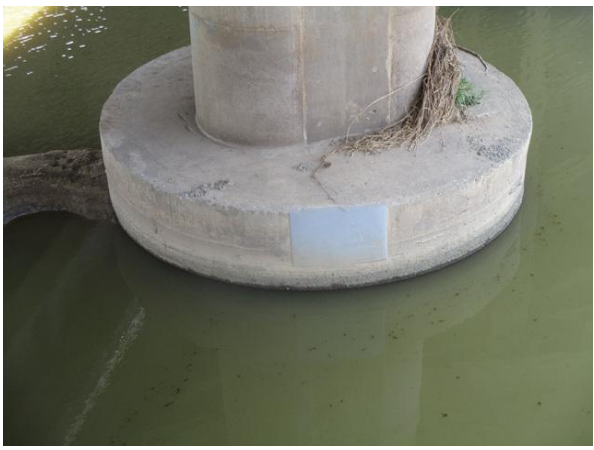
| 손상현황 | P3 기초부 이물질퇴적(4.0×1.0) | | | 손상현황 | P4 기초부 파손 보수 | | |
| 원 인 | 하천 토사퇴적 | | | 원 인 | - | | |

| 조치방안 | 주의관찰 | | | 조치방안 | 보수상태 양호 | | |

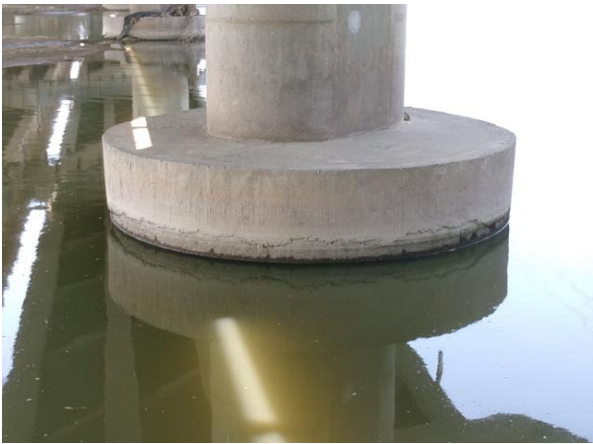
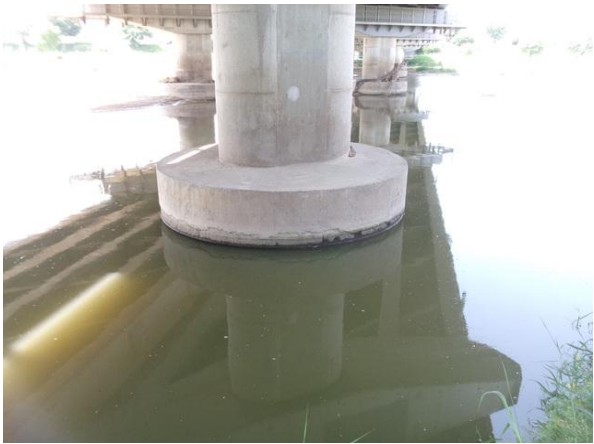
| 손상현황 | P6 기초부 하부 침식(1.0×15.0) | 손상현황 | P6 기초부 하부 침식(1.0×15.0) |
| 원 인 | 하천부 유속에 의한 손상 | 원 인 | 하천부 유속에 의한 손상 |

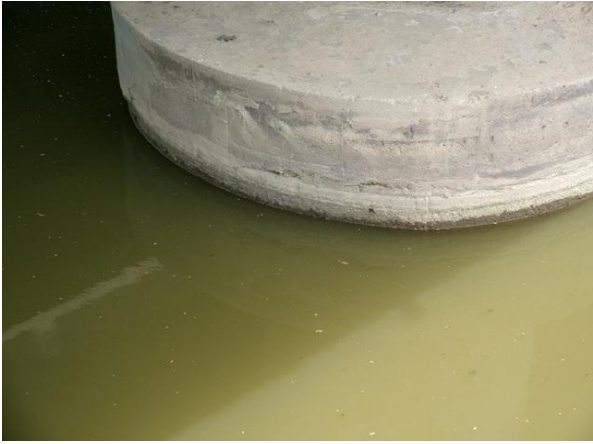
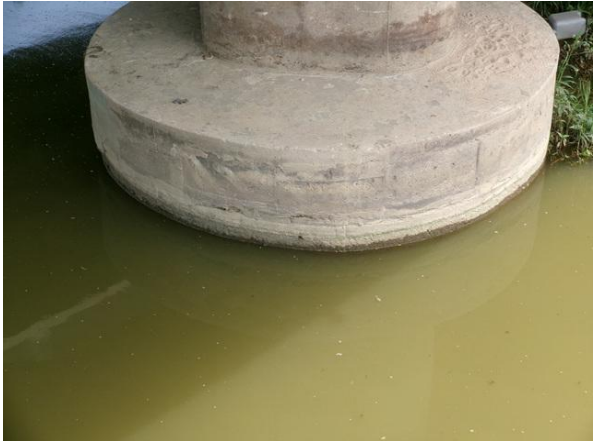
| 손상현황 | P6 기초부 하부 침식(1.0×15.0) | 손상현황 | P6 기초부 하부 침식(1.0×15.0) |
| 원 인 | 하천부 유속에 의한 손상 | 원 인 | 하천부 유속에 의한 손상 |

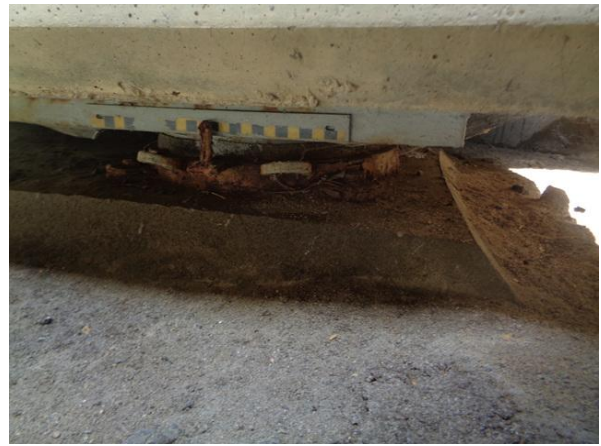
| 손상현황 | A1-SH3 몰탈 파손(0.3×0.3) | 손상현황 | A2 플레이트 부식 |
| 원 인 | 외부충격 | 원 인 | 장기공용, 외부 우수유입 등 |

| 조치방안 | 주의관찰 | 조치방안 | 주의관찰 |

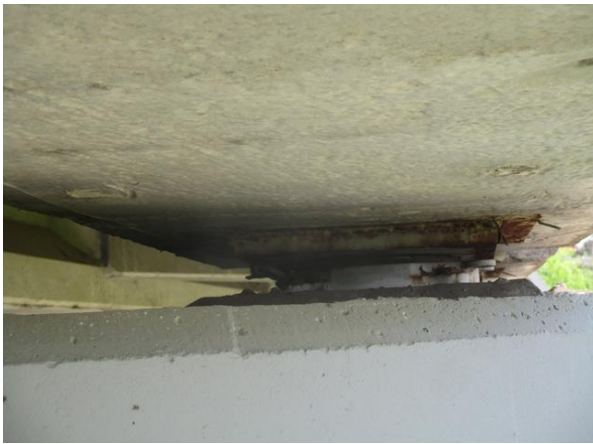
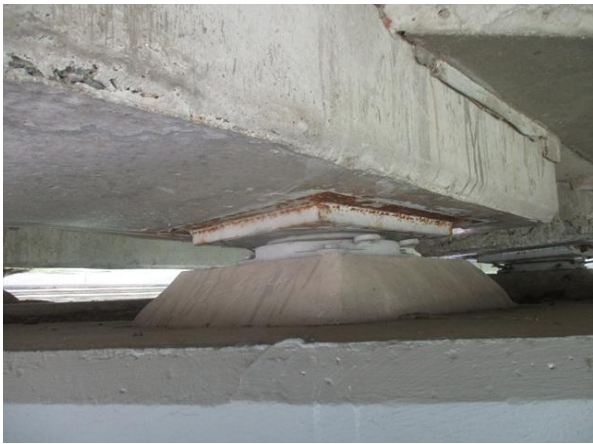
| 손상현황 | P1-SH6 플레이트 부식 | 손상현황 | P2-SH8 플레이트 부식 |
| 원 인 | 장기공용, 외부 우수유입 등 | 원 인 | 장기공용, 외부 우수유입 등 |

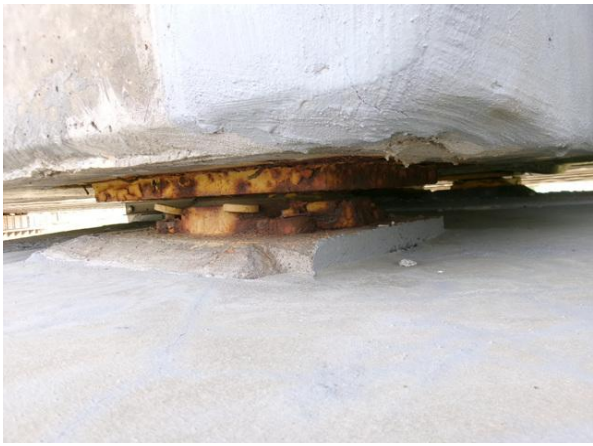
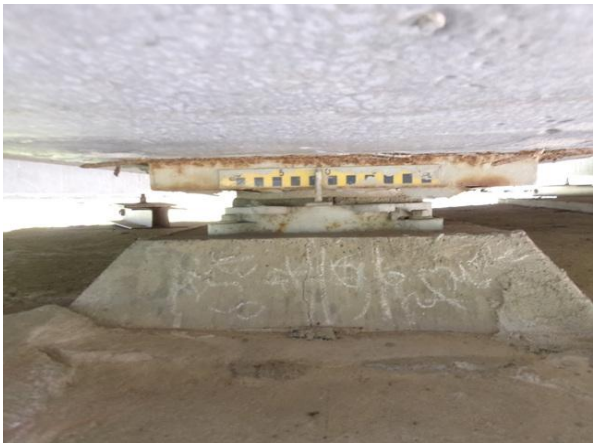
| 손상현황 | P4-SH6 플레이트 부식 | 손상현황 | P5-SH2 몰탈 균열(0.2mm/0.1m) |
| 원 인 | 장기공용, 외부 우수유입 등 | 원 인 | 건조수축, 다짐미흡 등 |

| 조치방안 | 주의관찰 | 조치방안 | 주의관찰 |

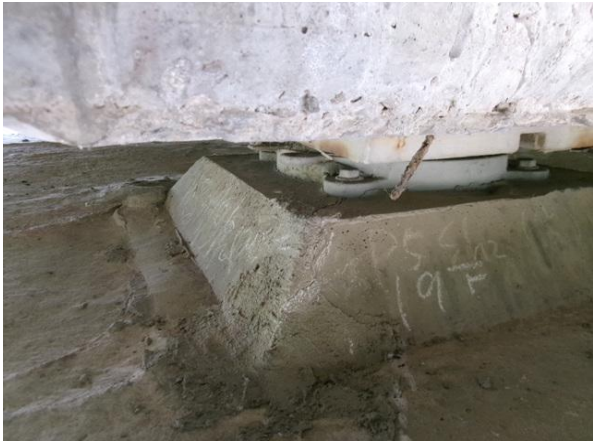
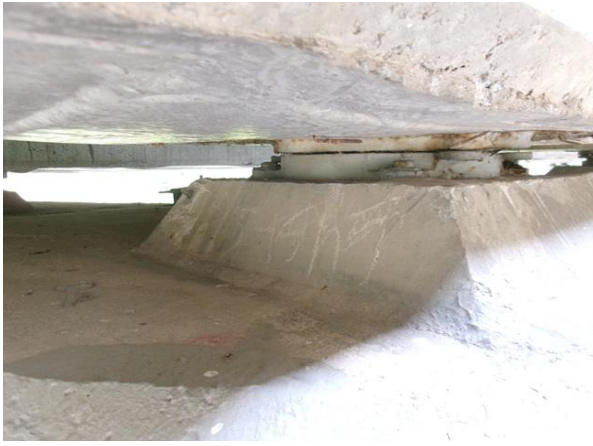
| 손상현황 | P5-SH2 몰탈 파손(0.3×0.6) | 손상현황 | P5-SH5 몰탈 들뜸(0.3×0.6) |
| 원 인 | 외부충격 | 원 인 | 외부충격 |

| 조치방안 | 주의관찰 | 조치방안 | 주의관찰 |

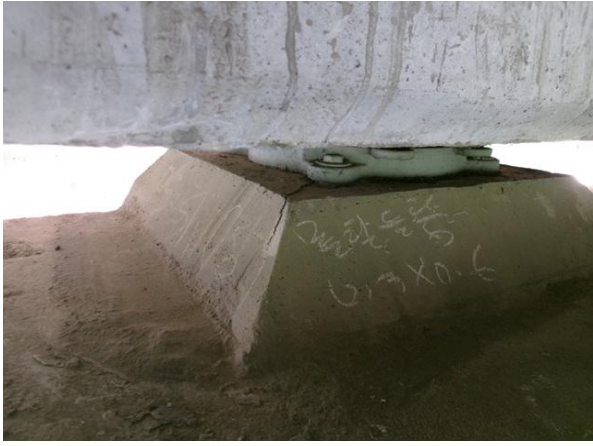
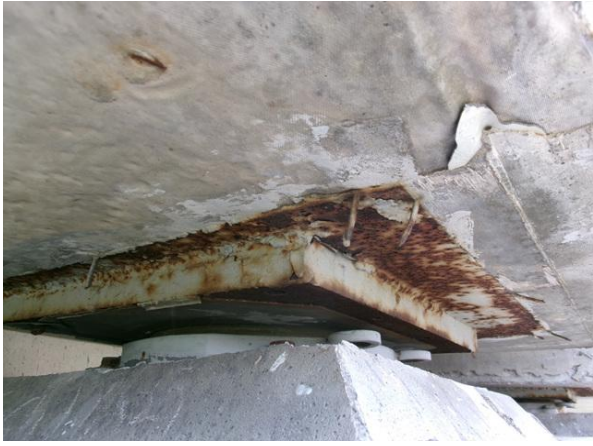
| 손상현황 | P5-SH10 몰탈 들뜸(0.3×0.6) | 손상현황 | P6-SH6 플레이트 부식 |
| 원 인 | 외부충격 | 원 인 | 장기공용, 외부 우수유입 등 |

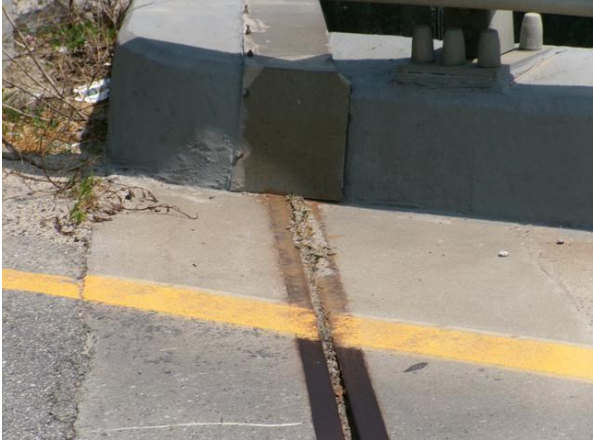
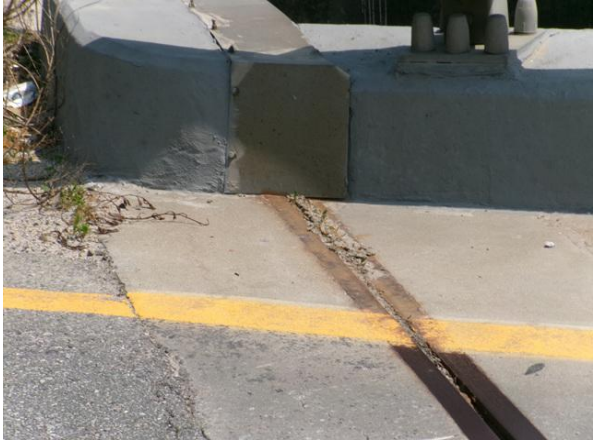
| 손상현황 | A2 본체 부식(1.0) | 손상현황 | A2 본체 부식(1.0) |
| 원 인 | 장기공용 등 | 원 인 | 장기공용 등 |

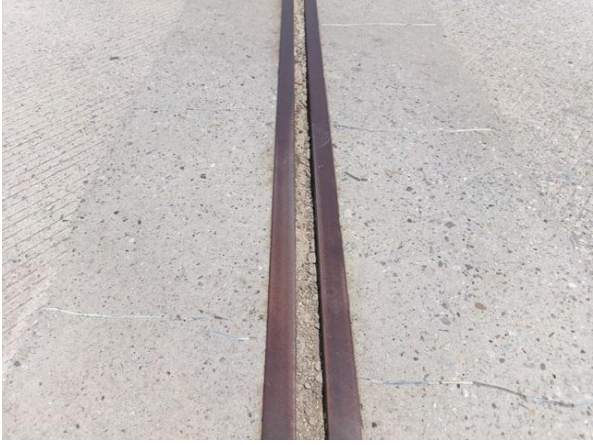
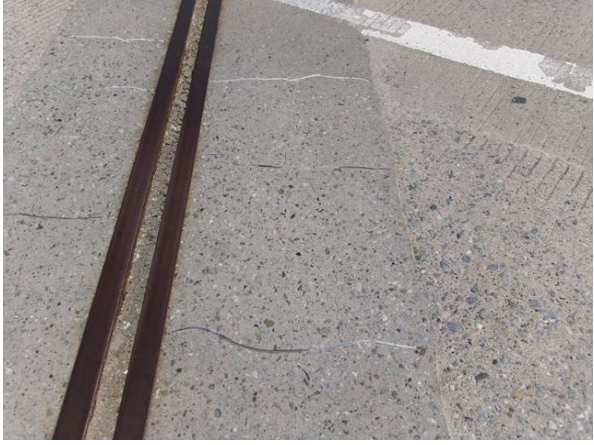
| 손상현황 | P4 유간 토사퇴적(11.0) | 손상현황 | P4 후타재 균열(0.1mm/1.0m) |
| 원 인 | 장기공용, 비산물퇴적 등 | 원 인 | 건조수축, 다짐미흡 등 |

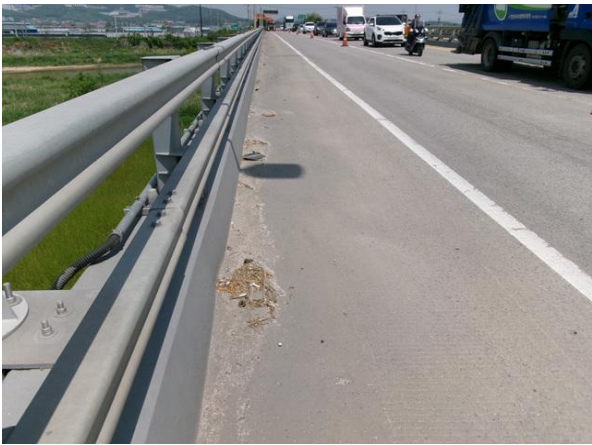
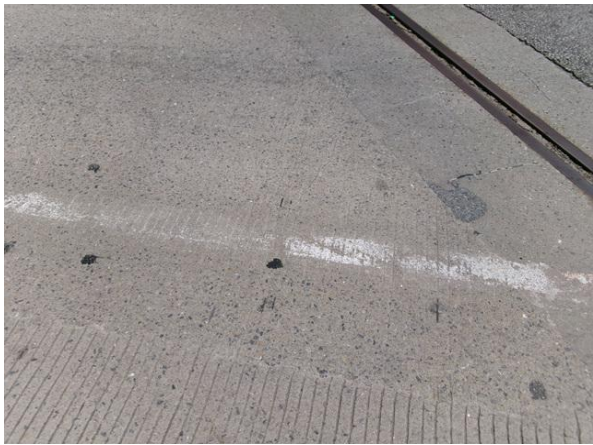
| 손상현황 | S1 토사퇴적 (1.0×30.0) | 손상현황 | S1 포장 균열 (0.6) |
| 원 인 | 장기공용, 비산물퇴적 | 원 인 | 장기공용 |

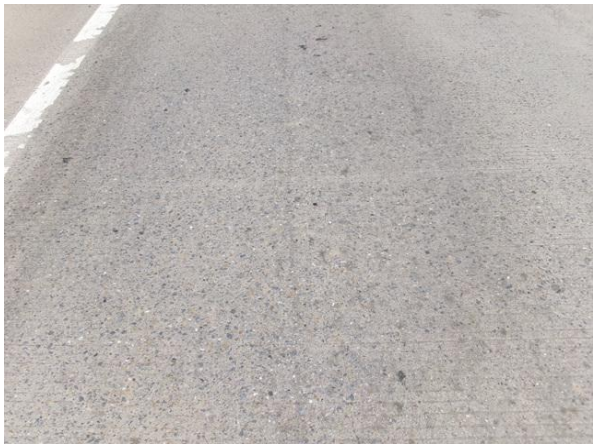
| 손상현황 | S2 포장 망상균열 (2.0×1.0) | 손상현황 | S2 포장 균열 (10.0) |
| 원 인 | 장기공용 | 원 인 | 장기공용 |

| 조치방안 | 주의관찰 | 조치방안 | 주의관찰 |

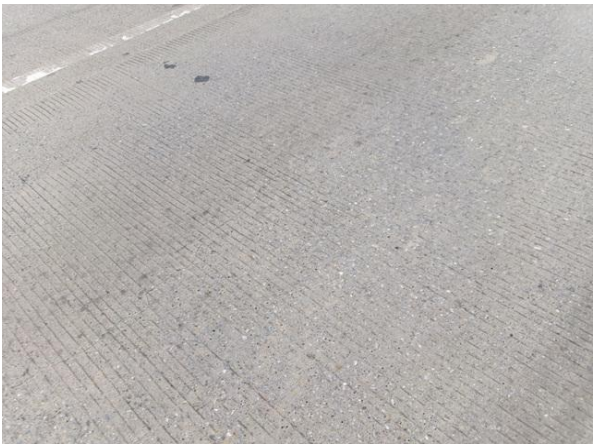
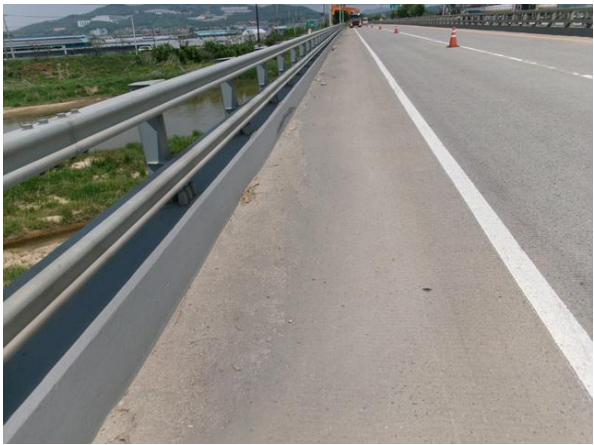
| 손상현황 | S2 포장 균열(6.0) | 손상현황 | S3 토사퇴적(1.0×30.0) |
| 원 인 | 장기공용 | 원 인 | 장기공용, 비산물퇴적 |

| 조치방안 | 주의관찰 | 조치방안 | 주의관찰 |

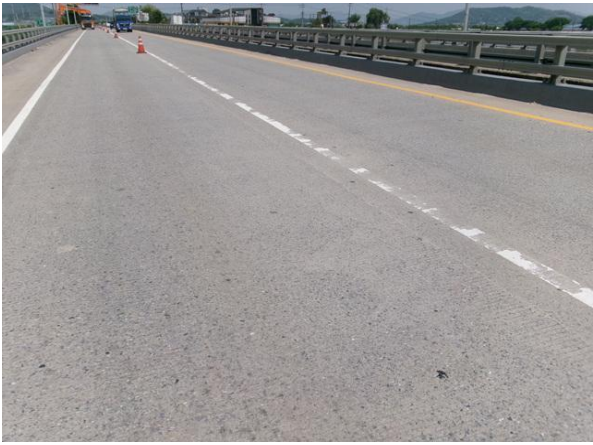
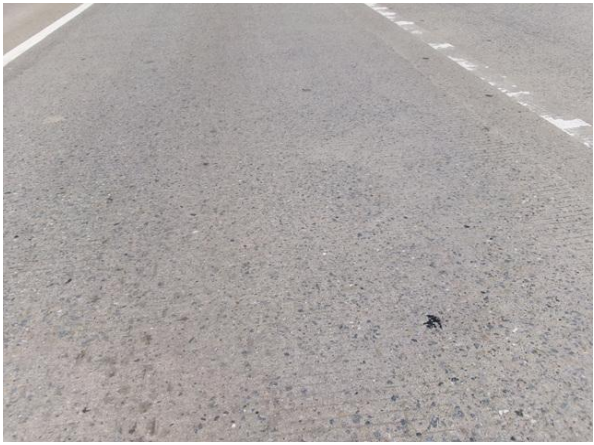
| 손상현황 | S3 포장 마모(10.8×30.0) | 손상현황 | S3 포장 마모(10.8×30.0) |
| 원 인 | 장기공용 | 원 인 | 장기공용 |

| 조치방안 | 주의관찰 | 조치방안 | 주의관찰 |

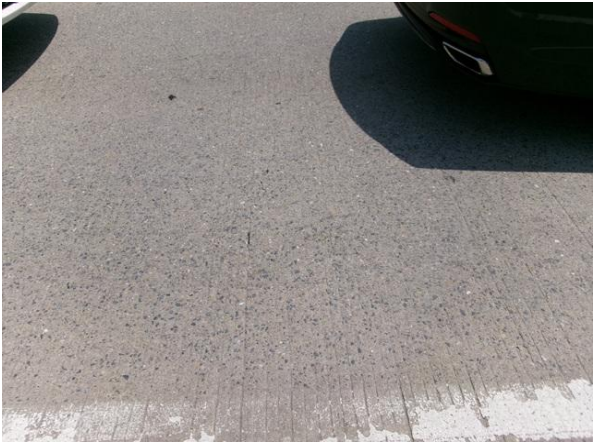
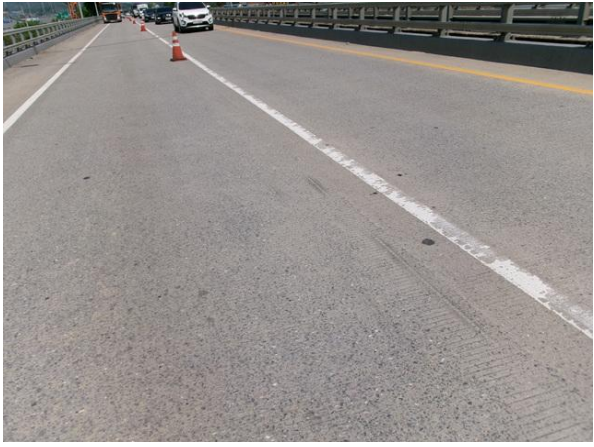
| 손상현황 | S4 포장 균열(5.4) | 손상현황 | S4 포장 마모(10.8×30.0) |
| 원 인 | 장기공용 | 원 인 | 장기공용 |

| 조치방안 | 주의관찰 | 조치방안 | 주의관찰 |

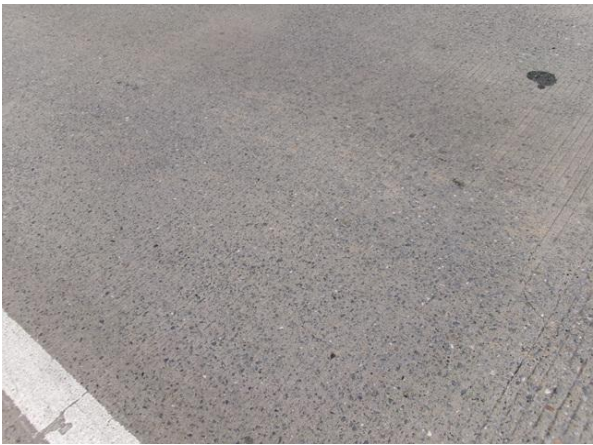
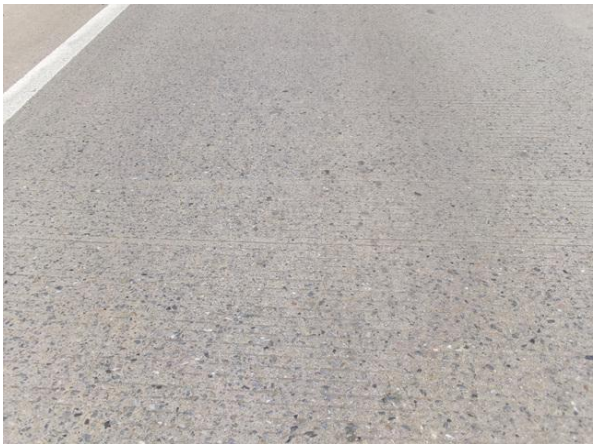
| 손상현황 | S4 포장 망상균열(3.5×5.0) | 손상현황 | S5 포장 균열(12.0) |
| 원 인 | 장기공용 | 원 인 | 장기공용 |

| 조치방안 | 주의관찰 | 조치방안 | 주의관찰 |

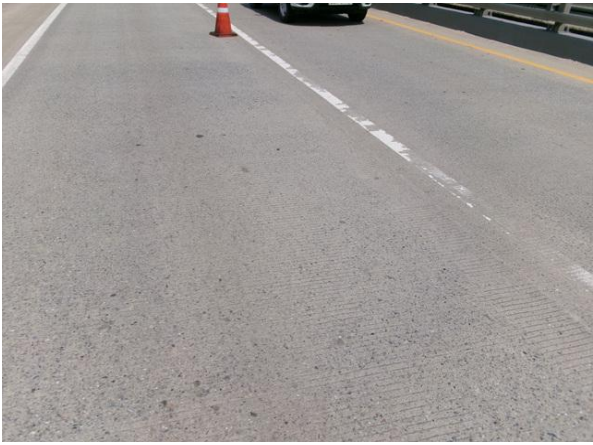
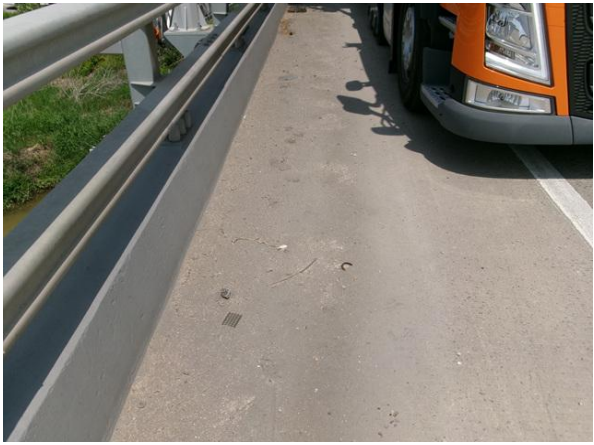
| 손상현황 | S5 포장 마모(10.8×30.0) | 손상현황 | S6 토사퇴적(1.0×30.0) |
| 원 인 | 장기공용 | 원 인 | 장기공용, 비산물퇴적 |

| 조치방안 | 주의관찰 | 조치방안 | 주의관찰 |

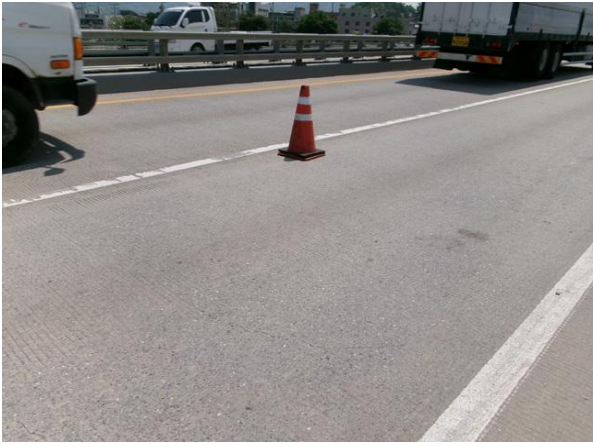
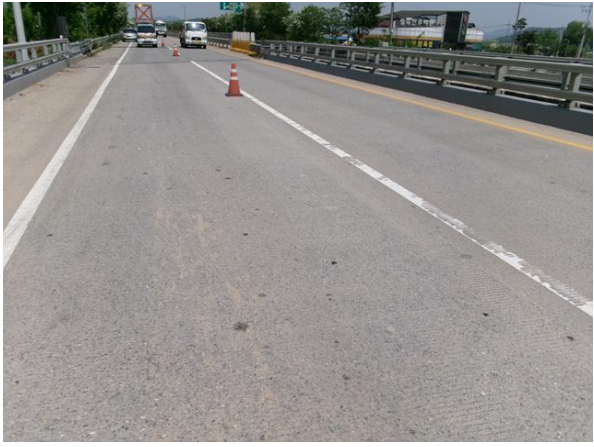
| 손상현황 | S6 포장 마모(10.8×30.0) | 손상현황 | S7 포장 마모(10.8×30.0) |
| 원 인 | 장기공용 | 원 인 | 장기공용 |

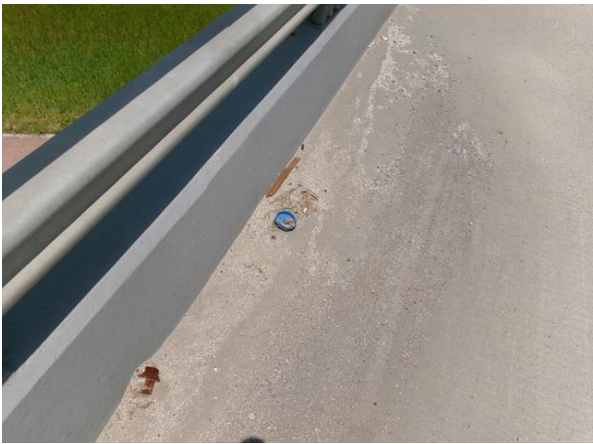
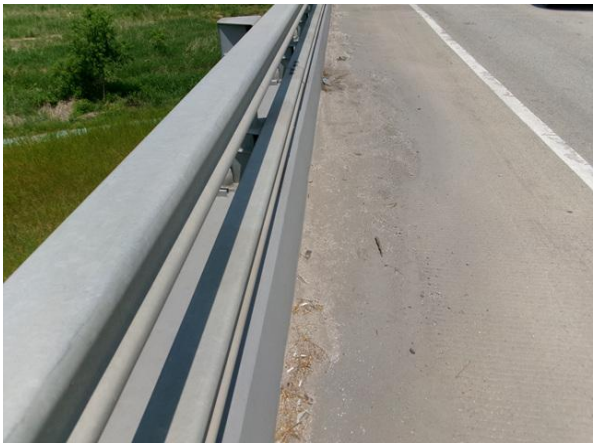
| 손상현황 | S1 배수구 막힘 | 손상현황 | S1 배수구 막힘 |
| 원 인 | 공용기간 증가, 비산물퇴적 등 | 원 인 | 공용기간 증가, 비산물퇴적 등 |

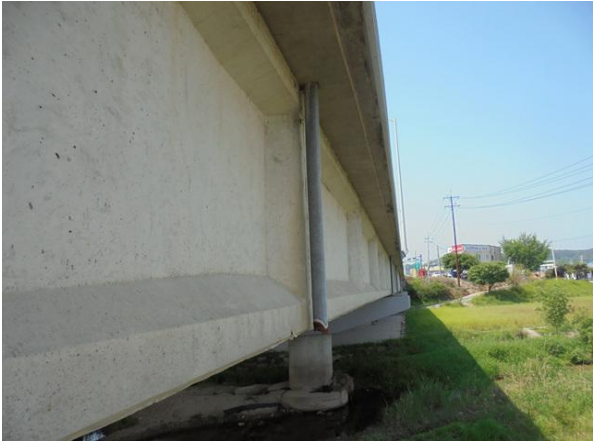
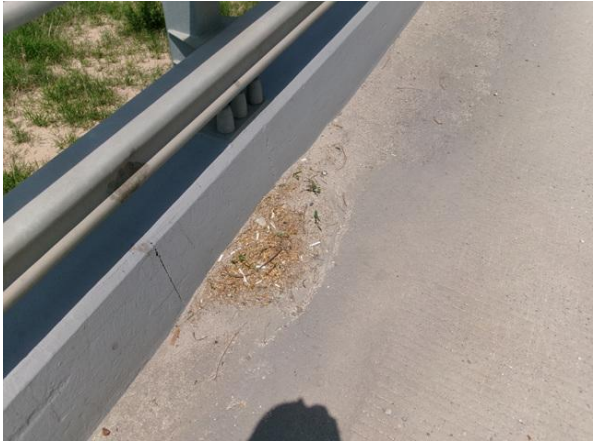
| 손상현황 | S3 배수관 부식, 길이부족 | 손상현황 | S3 배수구 막힘 |
| 원 인 | 공용중 열화, 시공미흡 | 원 인 | 공용기간 증가, 비산물퇴적 등 |

| 조치방안 | 주의관찰 | 조치방안 | 정비 |

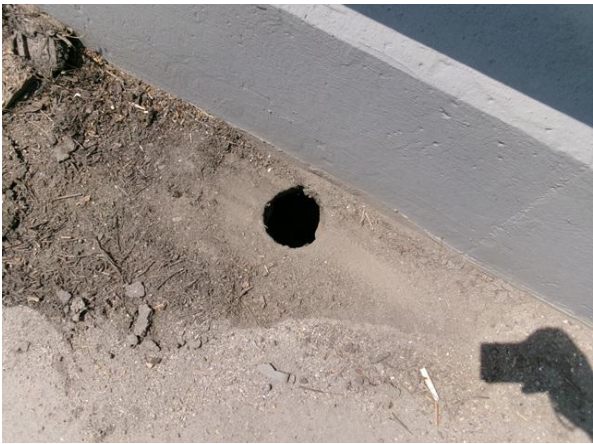
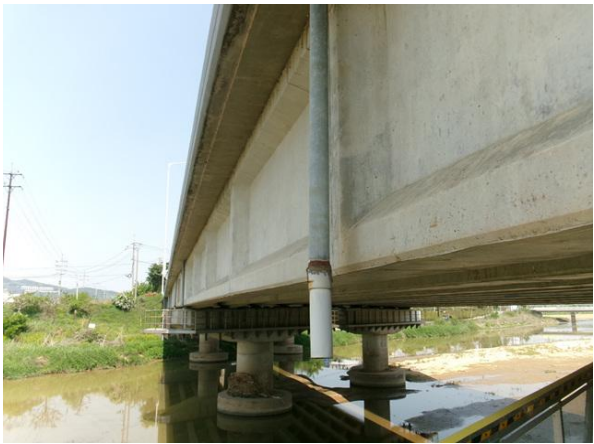
| 손상현황 | S4 그레이팅 망실 | 손상현황 | S5 배수관 부식 |
| 원 인 | 장기공용 | 원 인 | 공용중 열화, 우수유입 |

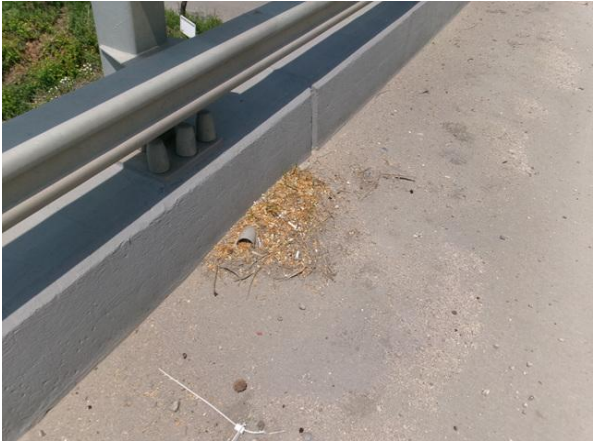
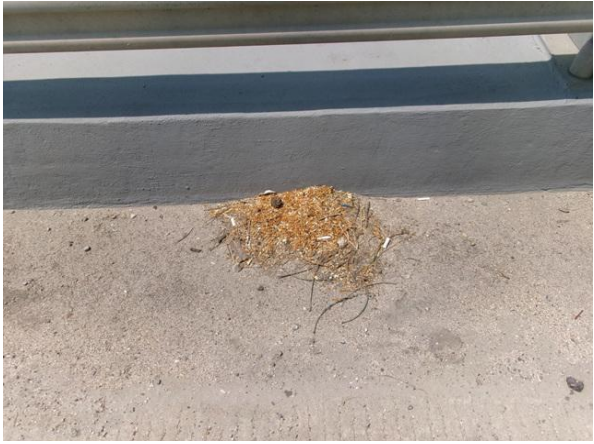
| 손상현황 | S6 배수구 막힘 | 손상현황 | S7 배수구 막힘 |
| 원 인 | 공용기간 증가, 비산물퇴적 등 | 원 인 | 공용기간 증가, 비산물퇴적 등 |

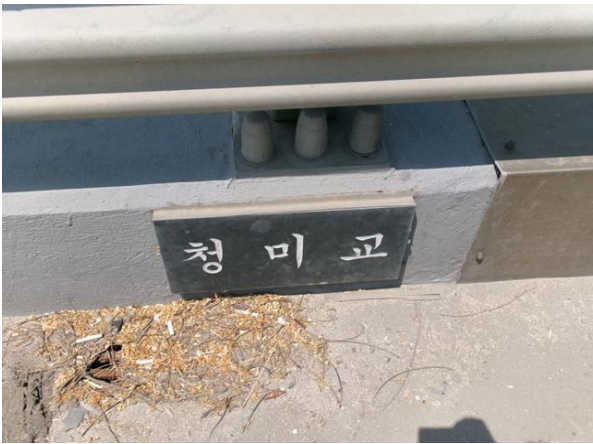
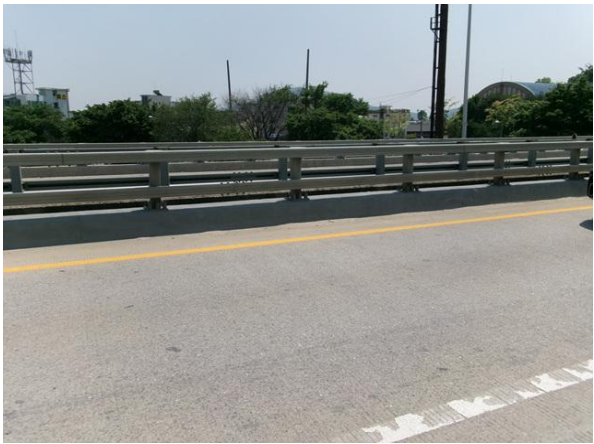
| 손상현황 | S1 방호벽 균열 보수 | 손상현황 | S1 중분대 파손 보수 |
| 원 인 | - | 원 인 | - |
