## 1. 청미교(상)

## 손상현황 사진

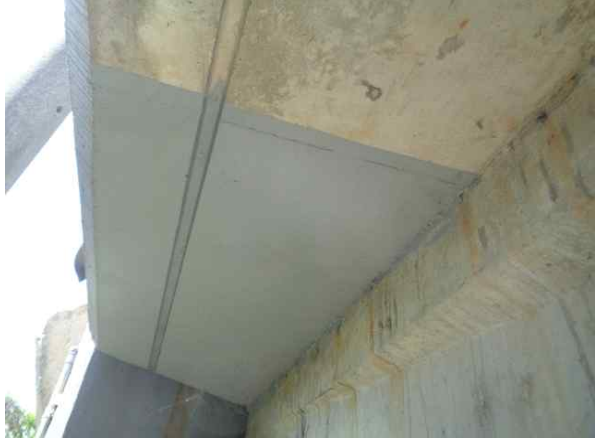
| <p>S1 들뜸 보수</p> | <p>S2 재료분리 보수</p> |

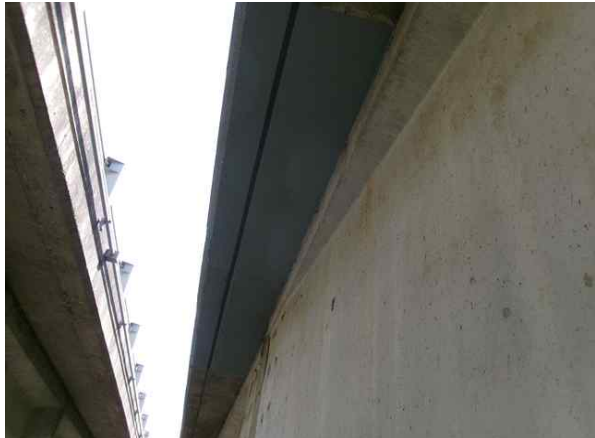
| <p>S2 균열 보수</p> | <p>S4 백태(0.2×0.5)</p> |

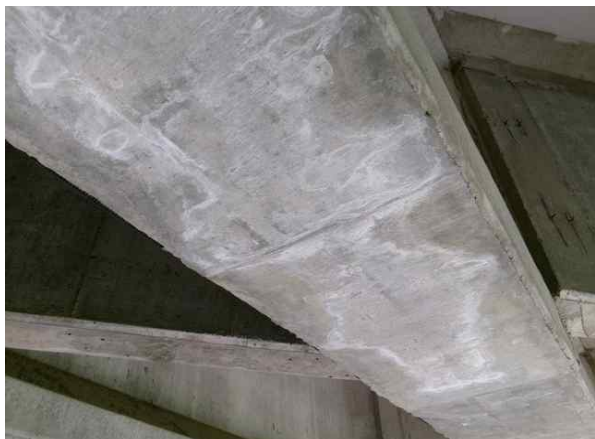
| <p>S2-G4 백태(0.5×5.0)</p> | <p>S2-G5 백태(0.5×5.0)</p> |

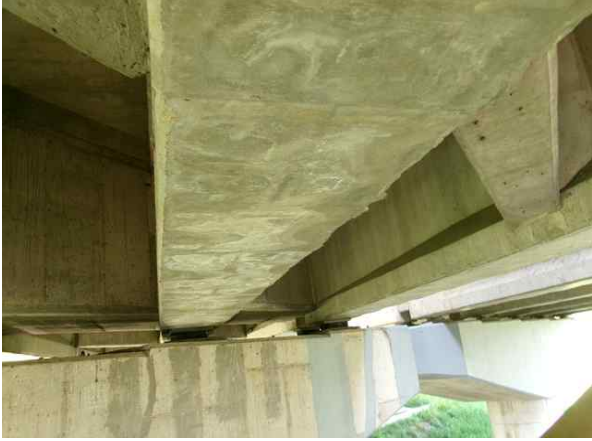
| S3-G2 백태(0.5×5.0) | S3-G4 망상균열(0.2×0.6) |

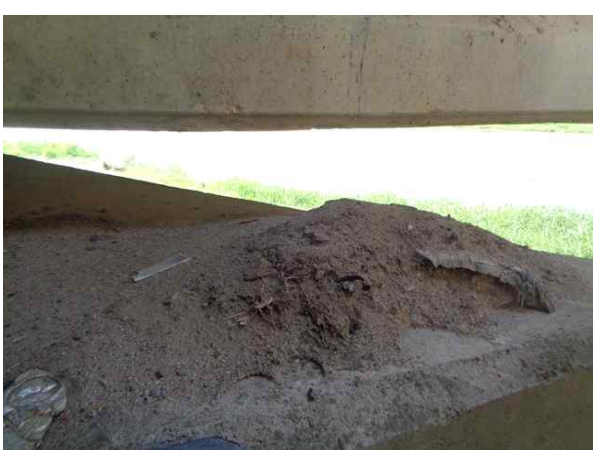
| S7 재료분리 보수 | A2 이물질퇴적(1.0×1.0) |

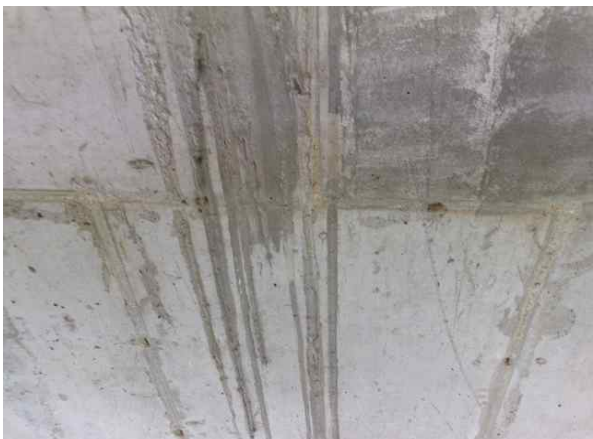
| P1 코핑부 오염 보수 | P1 코핑부 균열(0.2mm/0.5m) |

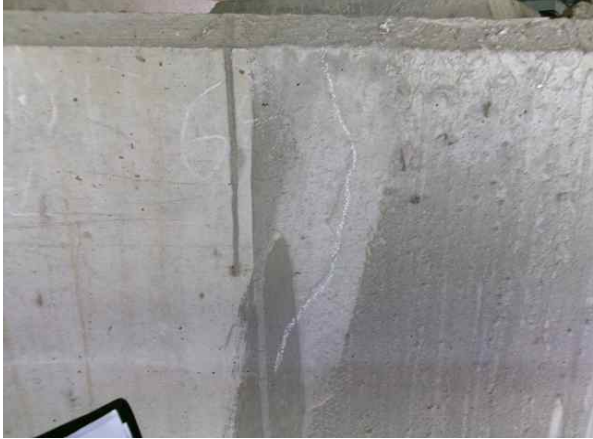
| P1 코핑부 채균열(0.1mm/0.5m) | P2 코핑부 균열(0.2mm/0.5m) |

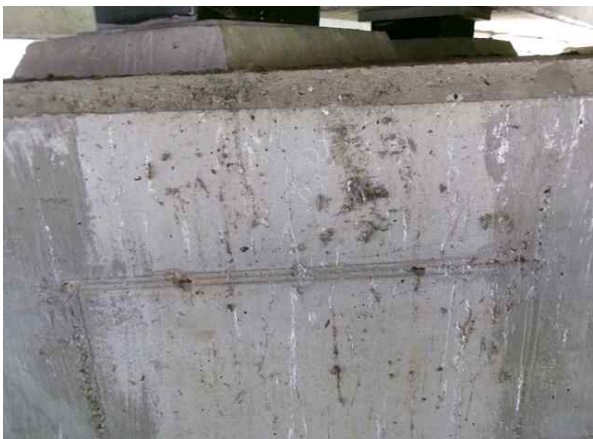
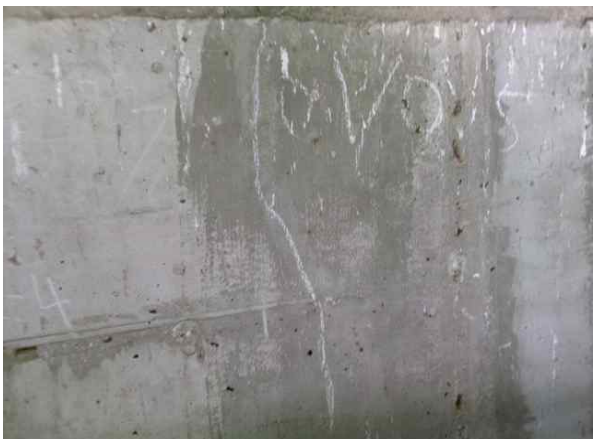
| P2 코핑부 균열(0.3mm/0.2m) | P2 코핑부 채균열(0.1mm/0.5m) |

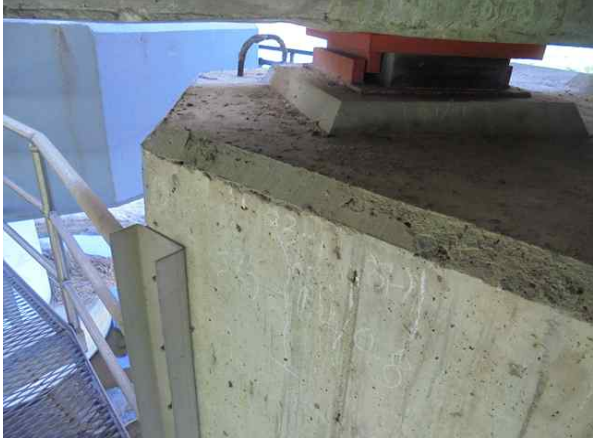
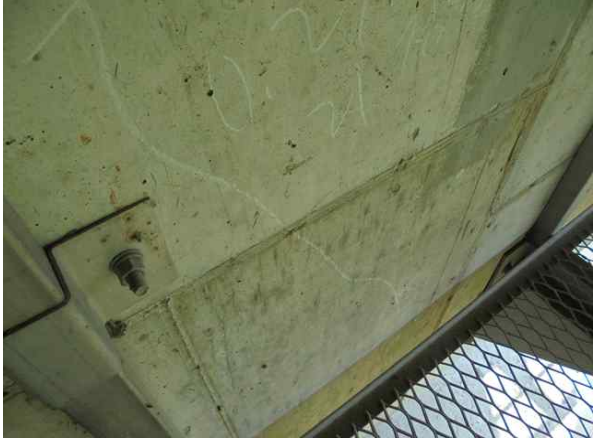
| P3 코핑부 균열(0.2mm/1.0m) | P3 코핑부 균열(0.2mm/2.0m) |

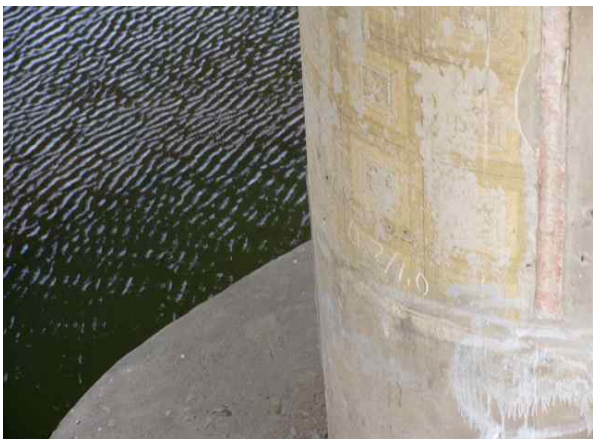
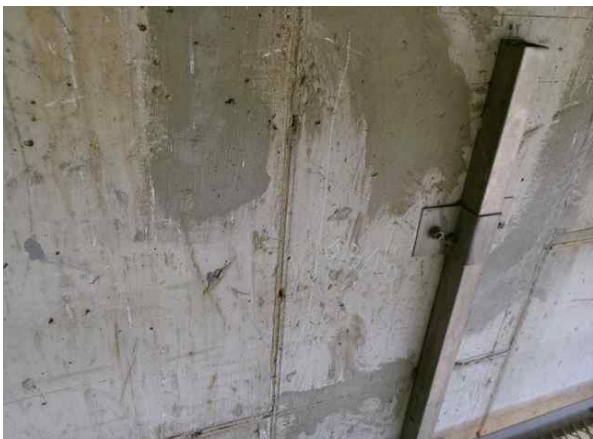
| P4 기둥부 균열(0.2mm/1.0m) | P4 코핑부 균열(0.3mm/0.7m) |

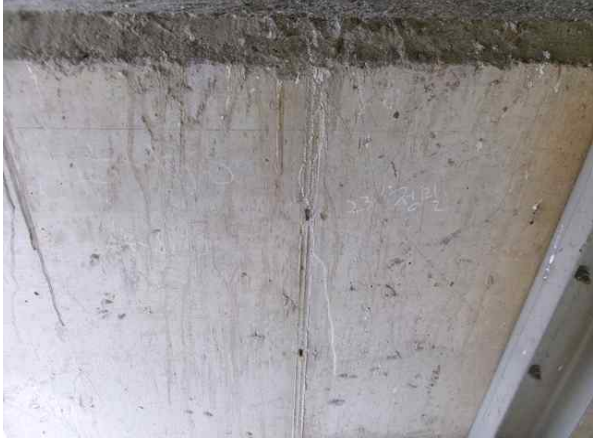
| <p>P4 코평부 균열(0.2mm/0.5m)</p> | <p>P4 균열 보수</p> |

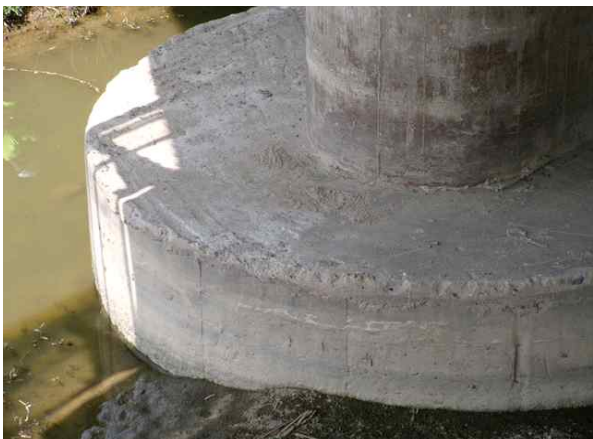
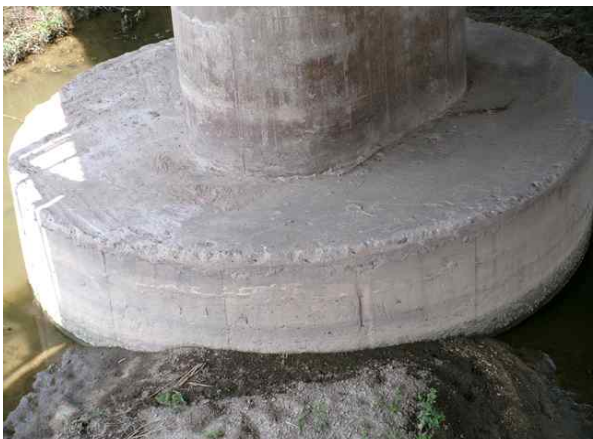
| <p>P3 기초부 박락(0.3×0.2)</p> | <p>P3 기초부 박락(0.3×0.2)</p> |

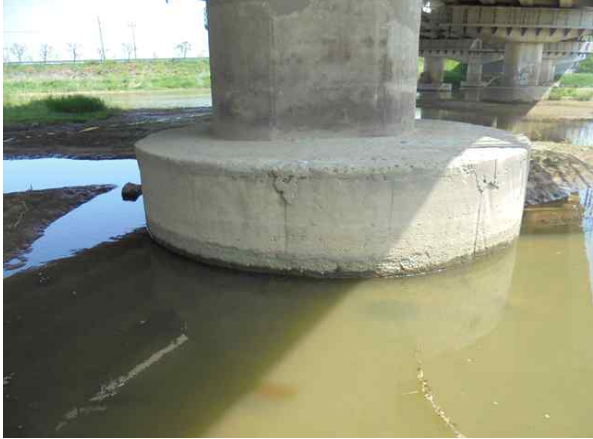
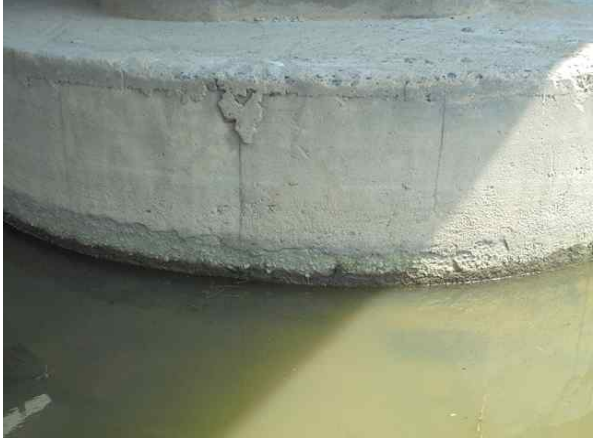
| <p>P3 기초부 하부 침식(1.0×12.0)</p> | <p>P3 기초부 하부 침식(1.0×12.0)</p> |

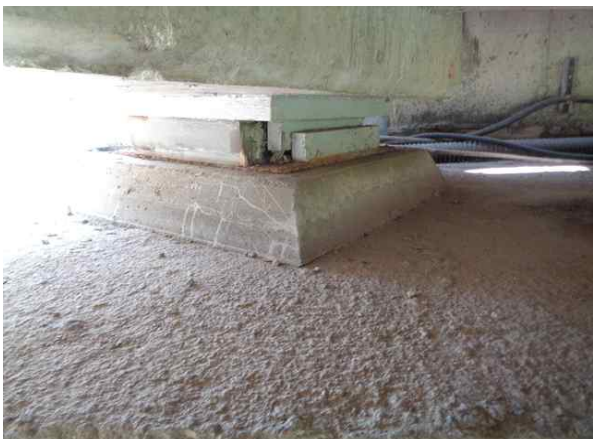
| <p>A1-SH5 플레이트 부식</p> | <p>A2-SH1 플레이트 부식</p> |

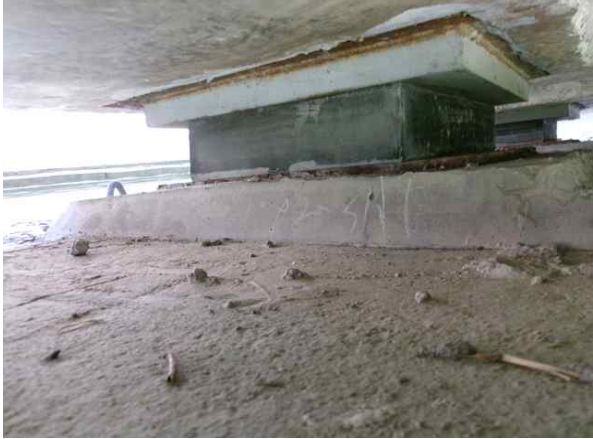
| P2-SH1 몰탈 균열(0.2mm/0.2m×2EA) | P2-SH5 몰탈 균열(0.2mm/0.2m×3EA) |

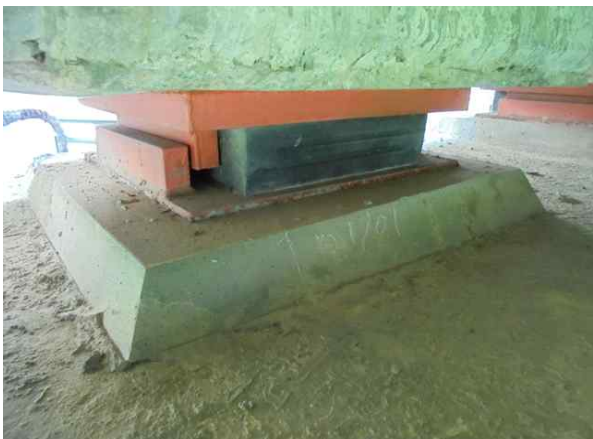
| P3-SH1 몰탈 균열(0.1mm/0.1m×3EA) | P3-SH5 몰탈 균열(0.2mm/0.1m×3EA) |

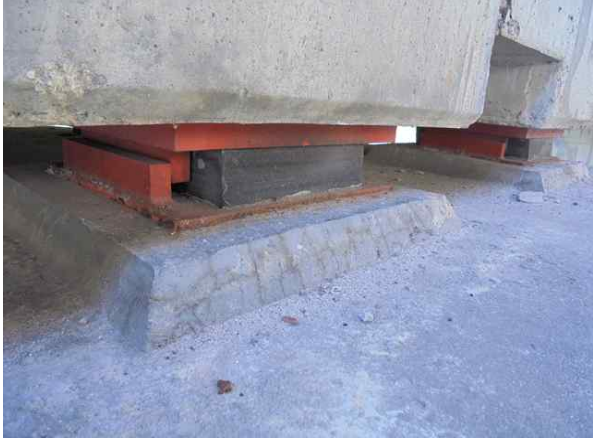
| <p>P3-SH6 몰탈 망상균열(0.2×0.2)</p> | <p>P3-SH10 몰탈 균열(0.2mm/0.5m)</p> |

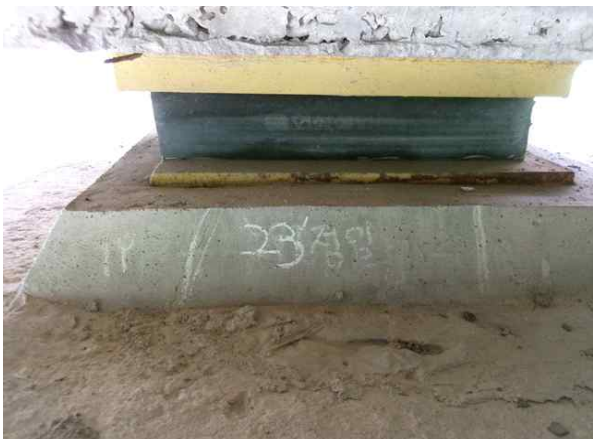
| <p>P4-SH1 몰탈 균열(0.3mm/0.1m)</p> | <p>P4-SH1 플레이트 부식</p> |

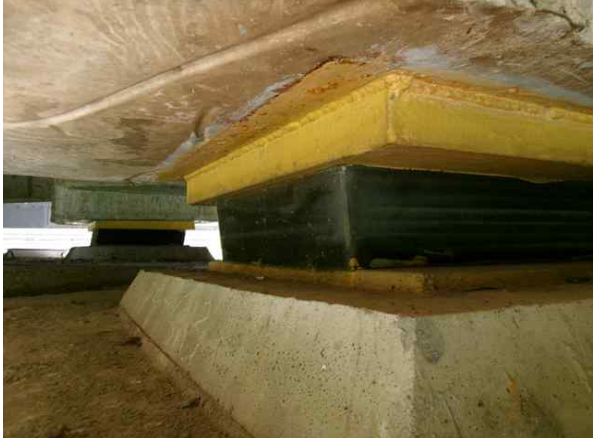
| P4-SH3 고무재 밀림 | P4-SH3 몰탈 균열(0.2mm/0.2m) |

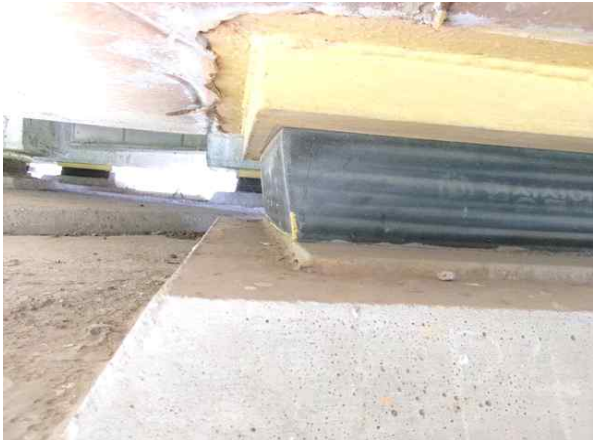
| P4-SH4 고무재 밀림 | P4-SH4 몰탈 균열(0.2mm/0.2m) |

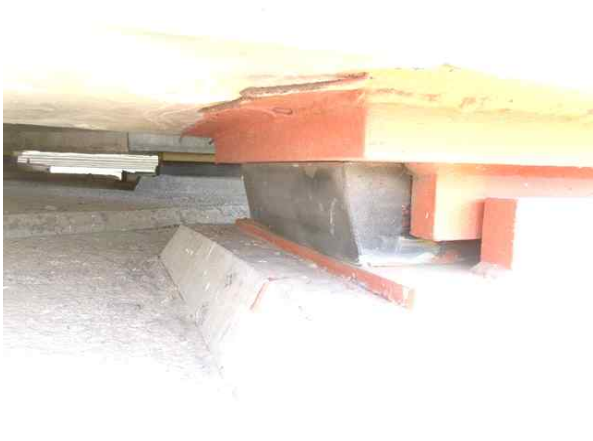
| P4-SH5 고무재 밀림 | P4-SH5 몰탈 망상균열(0.3×0.6) |

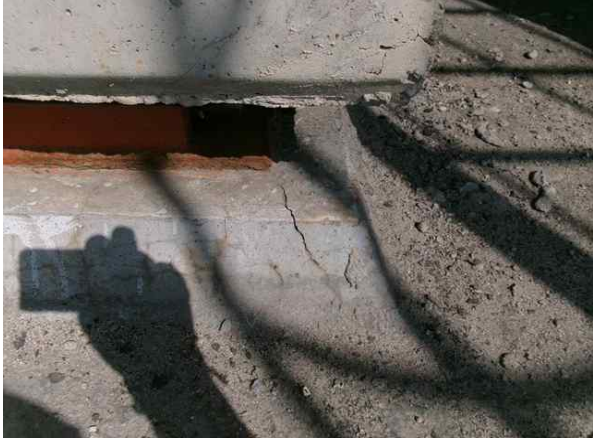
| P4-SH5 몰탈 파손(0.1×0.2) | P4-SH6 플레이트 부식 |

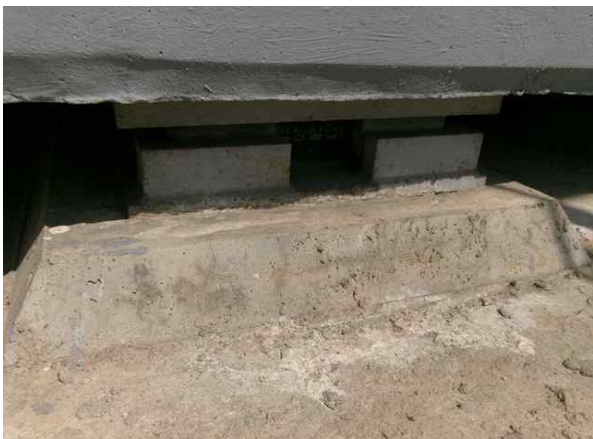
| P5-SH5 몰탈 망상균열(0.2×0.6) | P5-SH10 몰탈 균열(0.3mm/0.2m) |

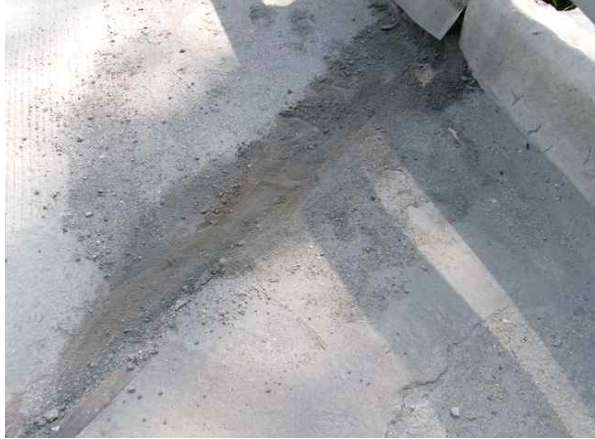
| <p>A1 유간 토사퇴적(11.0)</p> | <p>A1 차수판 변형(1EA)</p> |

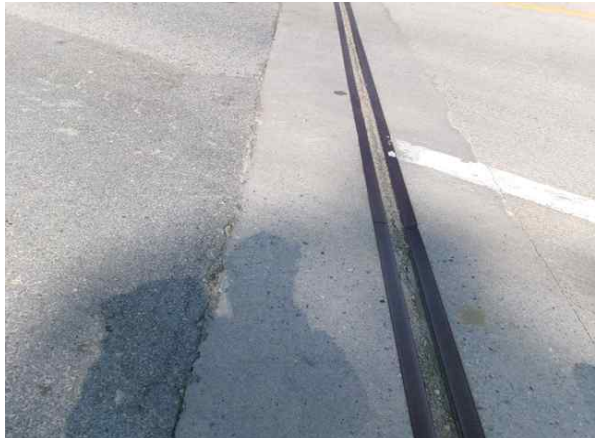
| <p>A1 후타재 망상균열(0.5×8.0)</p> | <p>A1 후타재 균열(0.1mm×0.6m)</p> |

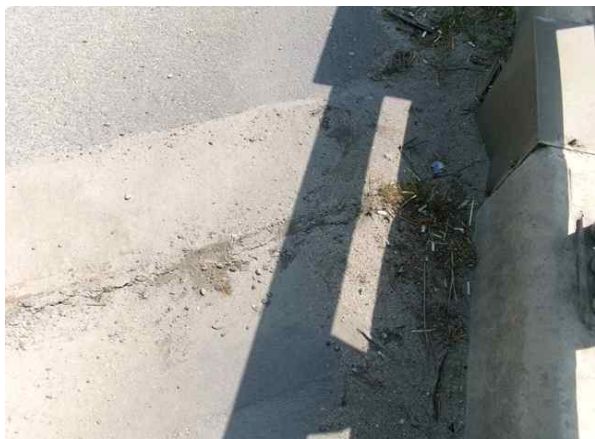
| <p>A2 유간 토사퇴적(11.0)</p> | <p>A2 후타재 망상균열(0.4×10.8)</p> |

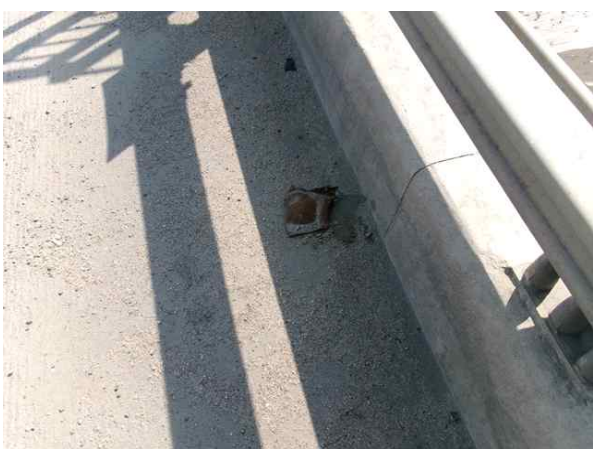
| S3 배수구 막힘 | S4 배수관 부식 |

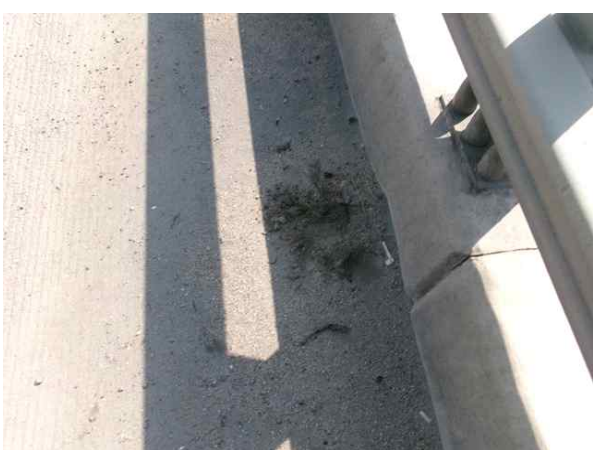
| S4 그레이팅 망실 | S4 배수구 막힘 |

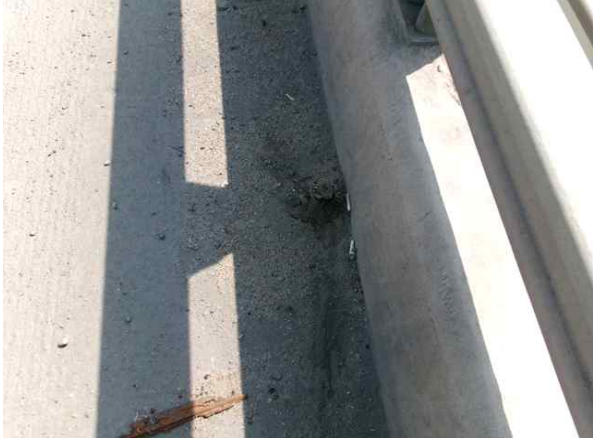
| S6 배수구 막힘 | S7 배수구 막힘 |

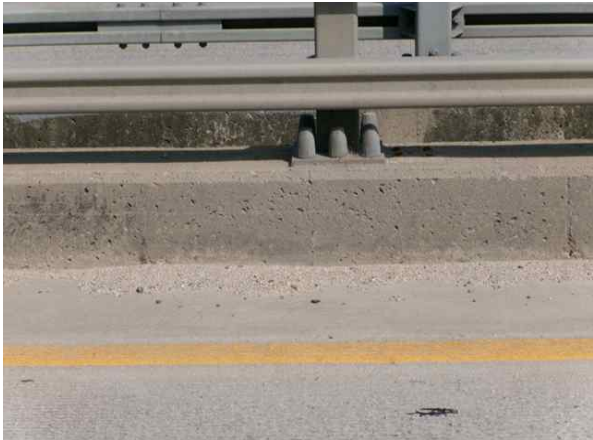
| S1 중분대 균열(0.5mm/0.3m) | S1 중분대 파손(0.2×1.2) |

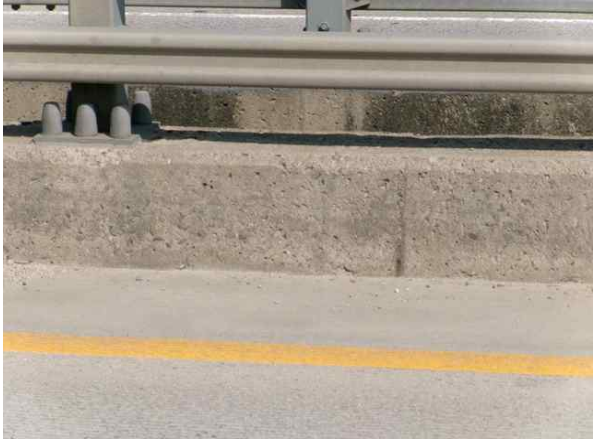
| S2 균열 보수 | S3 중분대 균열(0.3mm/0.3m) |
