## 4. 죽산1교(하)

## 전경 및 작업사진

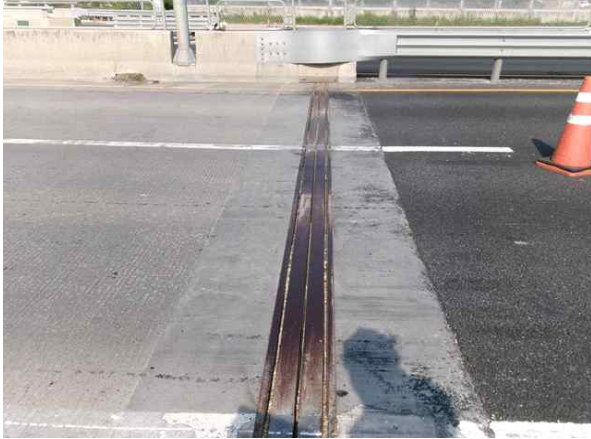
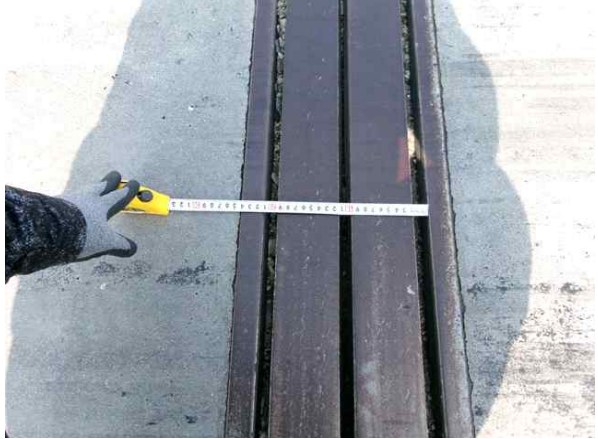
| <p>신축이음 A1 전경</p> | <p>신축이음 A1 전경</p> |

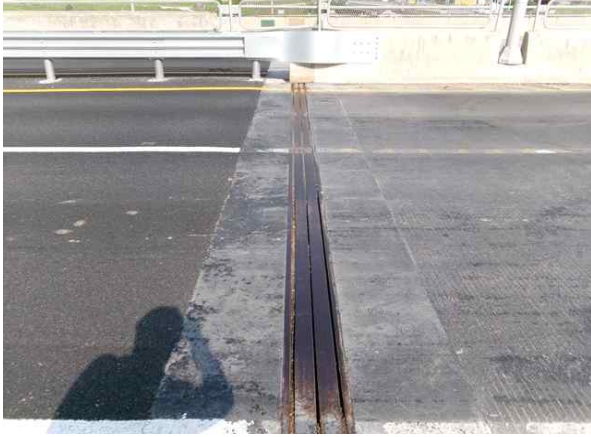
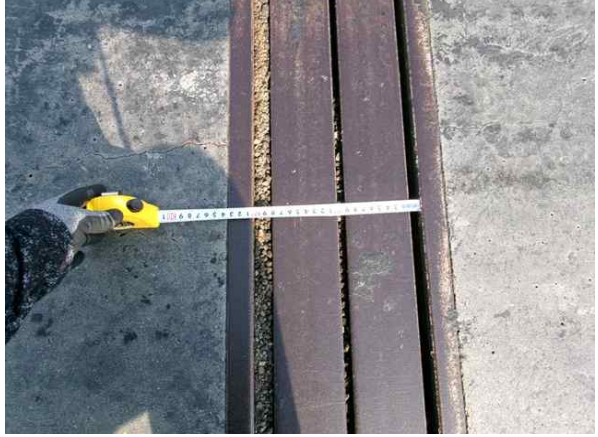
| <p>신축이음 A2 전경</p> | <p>신축이음 A2 전경</p> |

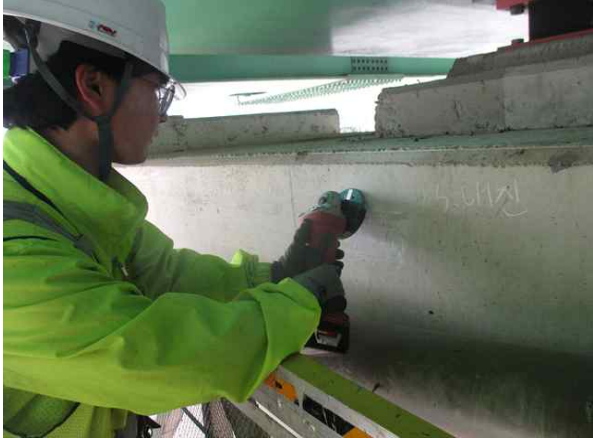
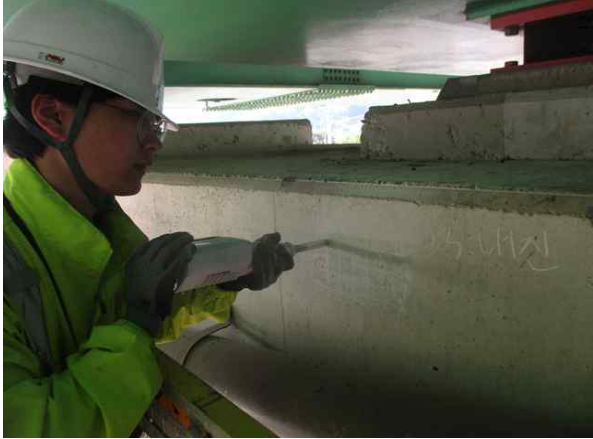
| 반발경도 시험 현황 | 반발경도 시험 현황 |

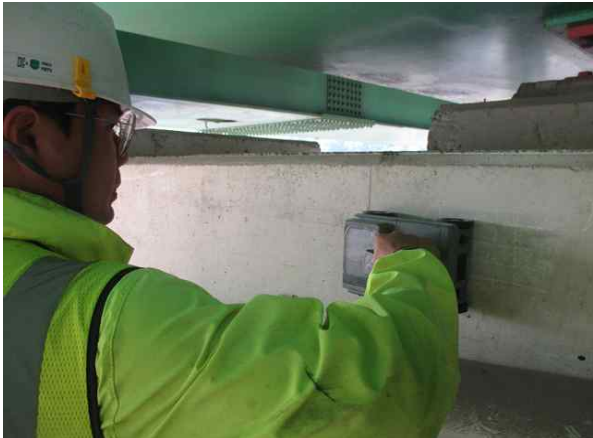
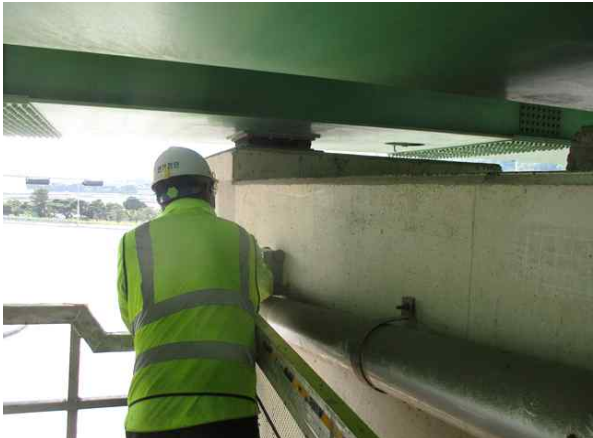
| 철근탐사 시험 현황 | 철근탐사 시험 현황 |
