귀 사업소와 계약 체결한 『2023년 국도38호선 청미교(상) 등 4개소 정밀안전점검 및 내진성능평가 용역』 중 청미교(상)을 성실히 수행하고 그 결과를 정밀안전점검 보고서에 수록하여 부속자료와 함께 제출합니다.

## 청미교(상) 정밀안전점검 결과표

# 청미교(상) 현황표

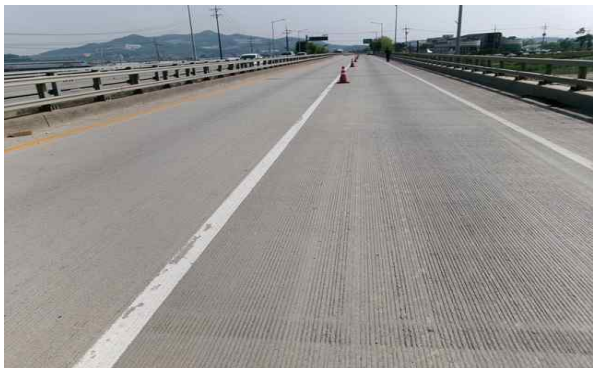
| 교면포장 전경 | 신축이음 전경 |

- 교면포장의 현장조사 결과, 2018년도에 교면포장 전면에 채포장이 실시되어 본선부 포장은 양호한 상태이나 공용중 열화로 인한 토사퇴적, 포장균열, 포장 망상균열이 확인되었고, 균열부는 현재 경미한 상태로 주의관찰 실시 후 손상의 진전 및 신규 손상 발생 시 일괄 보수를 실시하는 유지관리가 필요할 것으로 사료되며, 토사퇴적의 경우 청소 등의 정비가 요구된다.

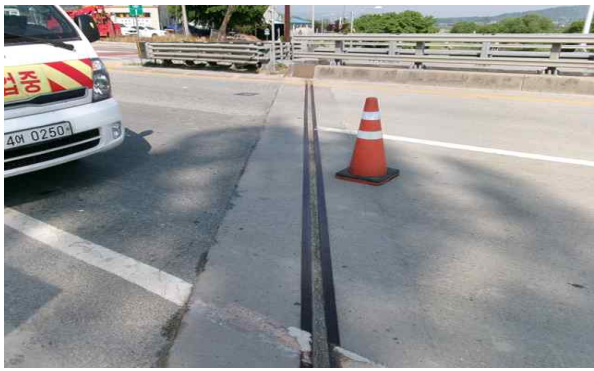
- 후타재 발생한 균열 및 망상균열, 박락의 경우, 초기 건조수축 및 다짐미흡 등에 의한 손상으로 전 회 대비 진전은 없는 것으로 판단되며, 후타재 균열부의 경우 주기적인 점검을 통한 유지관리를 실시하고 추후 손상의 진전시 표면처리 등의 일괄 보수를 실시하는 것이 바람직할 것으로 사료된다.
- 조사된 유간 토사퇴적, 차수판 변형의 경우 공용기간 증가, 비산물퇴적, 외부충격 등에 의한 손상으로 판단되며, 유간 토사퇴적의 경우 원활한 기능 확보를 위하여 주기적인 정비 등의 조치를 실시하고, 차수판 변형은 주기적인 점검을 통한 손상의 진전여부를 확인하는 유지관리가 필요하다.
- 신축이음 유간을 검토한 결과, 온도변화에 따른 신장시 모든 신축이음에서 여유량을 확보하고 있는 것으로 평가되었다.

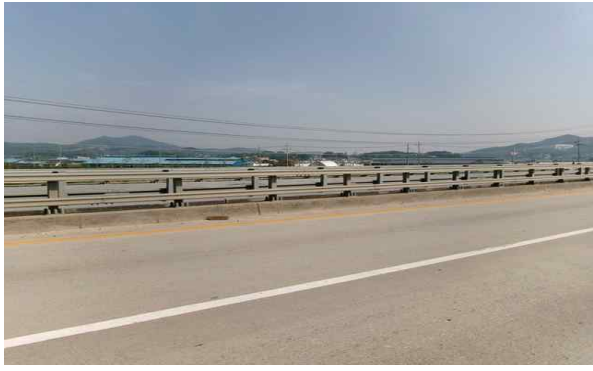
| 연석 및 난간 전경 | 거더 전경 |

- 방호벽에서 조사된 균열(0.3mm미만), 균열(0.3mm이상), 망상균열의 경우 건조수축 및 거푸집 조기 탈거 등에 의한 손상으로 시설물에 영향을 미치는 구조적인 손상은 아닌 것으로 판단되며, 주의관찰을 실시하고 손상의 진전시 보수를 실시하는 것이 바람직하다.

- 조사된 파손의 경우 외부 충격에 의한 손상으로 구조적인 손상은 아니므로, 주의관찰을 실시하는 유지관리가 바람직하다.

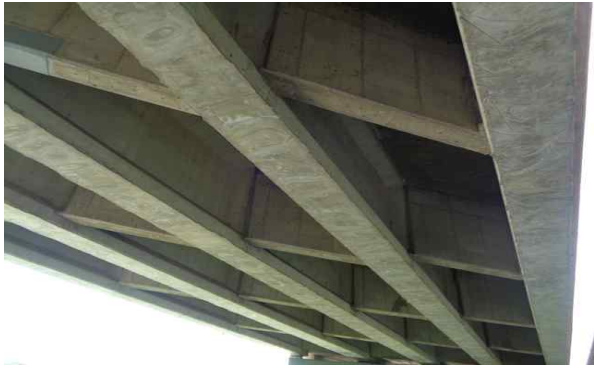
- 거더는 백태를 제외한 전구간 보수가 실시된 상태로 확인되었으며, 보수 상태는 양호한 것으로 확인되었다. 금회 망상균열이 추가조사되었다.
- 거더에 발생한 망상균열(0.3mm미만)의 경우 건조수축 및 거푸집 조기 탈거 등에 의한 손상으로 시설물에 영향을 미치는 구조적인 손상은 아닌 것으로 판단되며, 주의관찰을 실시하고 추후 내구성 확보 차원의 표면처리 등의 보수를 실시하는 것이 바람직하다.
- 조사된 백태의 경우 습기흡착 및 외부 우수유입 등으로 인한 손상으로 시설물에 영향을 미치는 구조적인 손상은 아닌 것으로 판단되며, 주의관찰을 실시하고 손상의 진전시 내구성 확보 차원의 표면처리 등의 보수를 실시하는 것이 바람직하다.

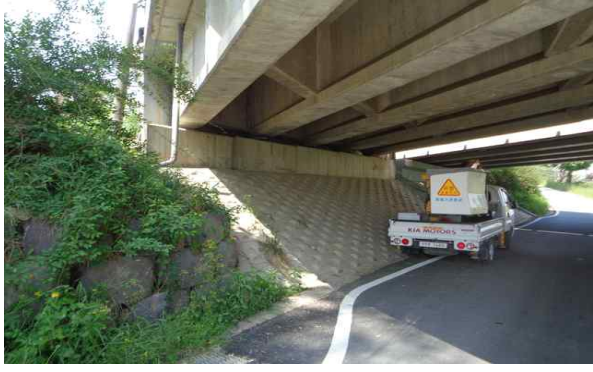
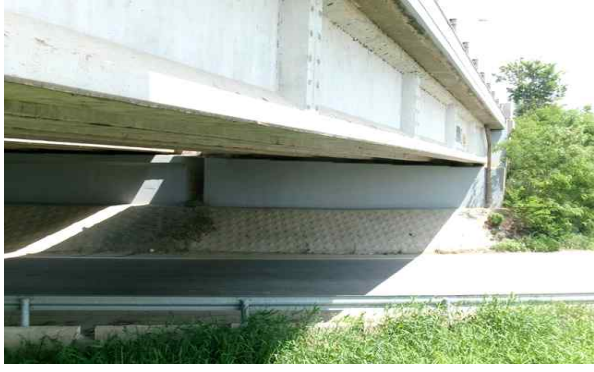
- 교대 외관조사 결과, 기 손상인 균열, 박락, 표면오염, 이물질퇴적, 열화, 철근노출 등의 손상은 전구간 보수된 상태이며, 기 손상인 법면균열 및 열화, 이물질퇴적이 진전이 없는 상태로 확인되었다.
- 교대에서 조사된 법면 균열, 법면 열화의 경우 건조수축 및 거푸집 조기 탈거, 장기공용에 의한 열화 등에 의한 손상으로 시설물에 영향을 미치는 구조적인 손상은 아닌 것으로 판단되며, 주의관찰 후 손상의 진전시 내구성 확보 차원의 표면처리, 주입보수 등의 보수를 실시하는 것이 바람직하다.
- 이물질 퇴적의 경우 장기공용, 비산물퇴적 등에 의한 손상으로 주의관찰을 실시하는 유지관리가 필요할 것으로 사료된다.

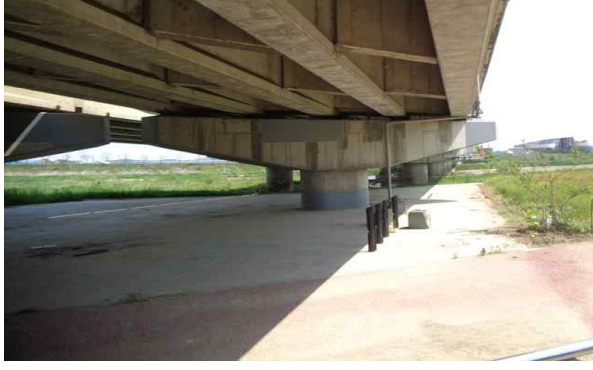
| 교각 전경 | 교량받침 전경 |

- 교각은 기 손상인 균열, 재균열, 표면열화, 누수흔적 등의 손상이 일부 또는 전구간 보수된 상태로 확인되었고, 보수 상태는 양호한 것으로 판단된다, 금회 정밀 조사로 인한 균열이 일부 확인되었고, 조사된 균열 및 재균열(0.3mm미만), 균열(0.3mm이상)의 경우 건조수축 및 거푸집 조기 탈거 등에 의한 손상으로 시설물에 영향을 미치는 구조적인 손상은 아닌 것으로 판단되며, 주의관찰을 실시하고 추후 일괄보수를 실시하는 유지관리가 바람직하다.
- 조사된 누수흔적의 경우 습기흡착, 외부 우수유입, 공용층 열화에 의한 손상으로 주의관찰을 실시하고, 박락의 경우 외부 충격, 거푸집 조기 탈거 등에 의한 손상으로 시설물에 영향을 미치는 손상은 아니므로, 주의관찰을 실시하는 유지관리가 바람직하다.
- 이물질 퇴적의 경우 시공시 정비 미흡에 의한 손상으로 주의관찰 후 추가손상 발생시 일괄적으로 정비를 실시하는 유지관리가 필요할 것으로 판단된다.

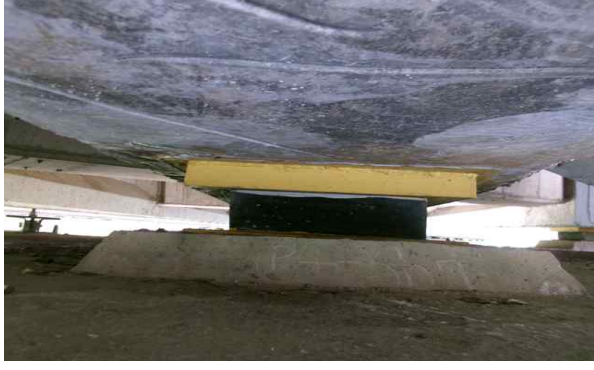
- 교량받침에서 조사된 받침물탈 균열, 망상균열의 경우 건조수축 및 거푸집 조기 탈거 등에 의한 손상으로 시설물에 영향을 미치는 구조적인 손상은 아닌 것으로 판단되며, 주의관찰 후 내구성 확보 차원의 표면처리, 주입보수 등의 보수를 실시하는 것이 바람직하다.
- 받침물탈 파손 및 플레이트 부식의 경우, 외부충격, 다짐미흡, 장기공용, 외부 우수유입에 의한 손상으로, 구조적인 손상은 아닌 것으로 판단되며, 주의관찰을 실시하고, 추후 손상의 진전 및 증가시, 부재의 내구성 및 사용성 확보 차원의 단면보수, 재도장 등의 유지관리가 요구되며, 고무재 밀림의 경우 장기공용에 의한 손상으로 현재 플레이트 외측으로 이동하지 않았으므로 주기적인 점검을 통한 손상의 진전여부 확인 후 진전시 받침교체 또는 받침 프리셋팅 등의 유지관리가 필요할 것으로 사료된다.
- 연단거리 측정 결과, 전 개소 모두 실측 연단거리가 계산 연단거리를 상회하고 있는 것으로 측정되어 설계기준을 만족하고 있는 것으로 검토되었다.

- 계산여유량과 실측여유량의 비교·검토결과, A1측 받침장치는 시공당시 초기치 설정시 오류로 인한 여유량 부족으로 추정되며, P4, P6은 장기공용에 의한 받침밀림이 조사되었고, 현재 밀림부는 경미한 상태로 이탈의 우려는 적은 상태로 확인되었으며. 밀림부는 주기적인 점검을 통한 진전 여부 확인 후 진전시 받침교체 등의 유지관리가 필요할 것으로 사료된다.
