# 1. 청미교[하]

### 1.1 시설물의 개요

본 시설물은 경기도 안성시 일죽면 송천리에 위치한 교량으로 1998년 12월 31일에 준공되어 약 25년이 경과한 시설물로 총 연장 212.8m, 폭 10.8m의 2차로로 시공되어 있다.

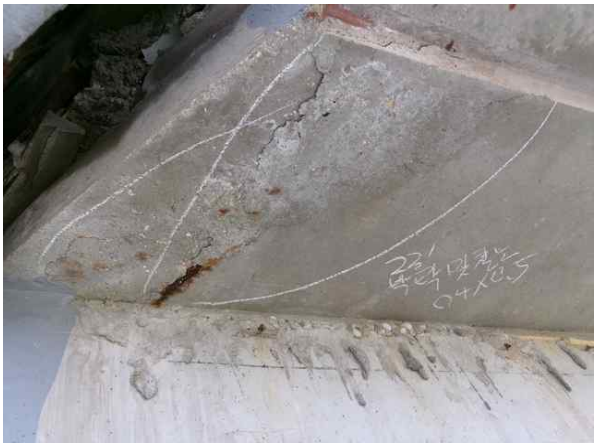
| 손상현황 | S4 박락 및 철근노출(0.4×0.5) | 손상현황 | S4 파손 보수 |
| 원 인 | 피복부족, 외부 우수유입, 공용중 열화 | 원 인 | - |

| 조치방안 | 단면보수+방청 | 조치방안 | 보수 상태양호 |

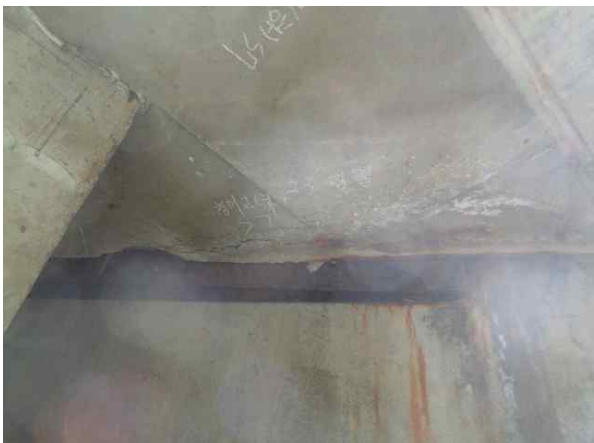
| 손상현황 | S7 들뜸 (0.1×0.3) | 손상현황 | S7 들뜸 (0.1×0.3) |
| 원 인 | 외부 우수유입, 공용중 열화 | 원 인 | 외부 우수유입, 공용중 열화 |

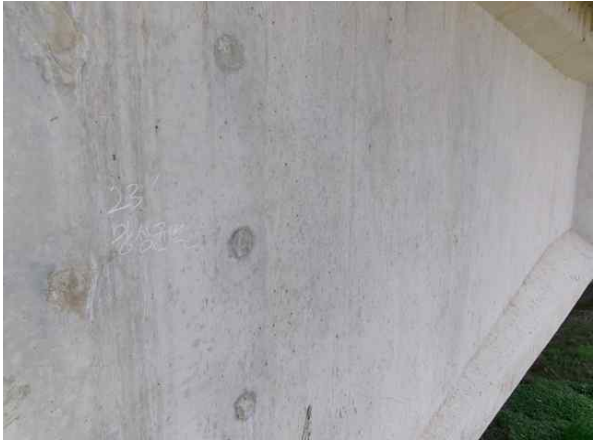
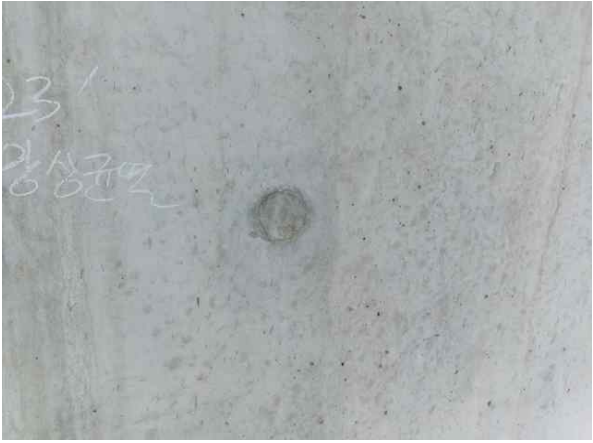
| 손상현황 | S4-G1 망상균열(2.0×2.0) | 손상현황 | S4-G1 망상균열(2.0×2.0) |
| 원 인 | 건조수축, 공용중 열화 | 원 인 | 건조수축, 공용중 열화 |

| 조치방안 | 주의관찰 | 조치방안 | 주의관찰 |

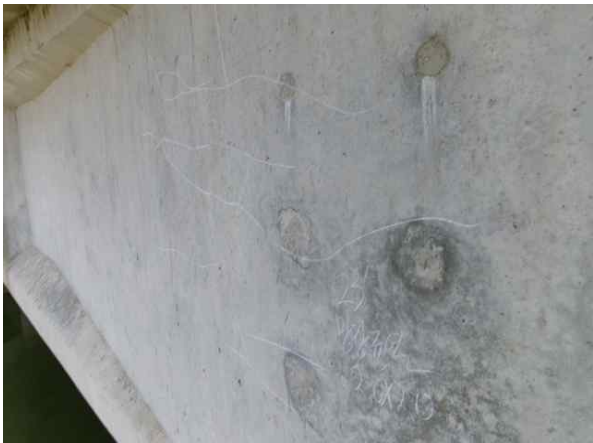
| 손상현황 | S5-G1 망상균열(2.0×2.0) | 손상현황 | S5-G1 철근노출 보수 |
| 원 인 | 건조수축, 공용중 열화 | 원 인 | - |

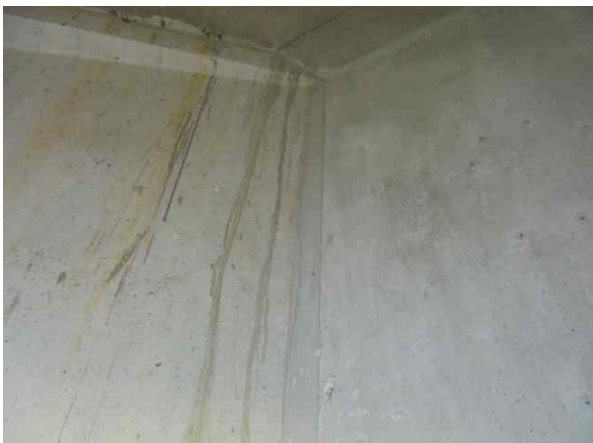
| 손상현황 | S3 균열(0.3mm/2.0m) | 손상현황 | S5 균열 보수 |
| 원 인 | 건조수축, 공용중 열화 등 | 원 인 | - |

| 조치방안 | 주의관찰 후 주입보수 | 조치방안 | 보수상태 양호 |

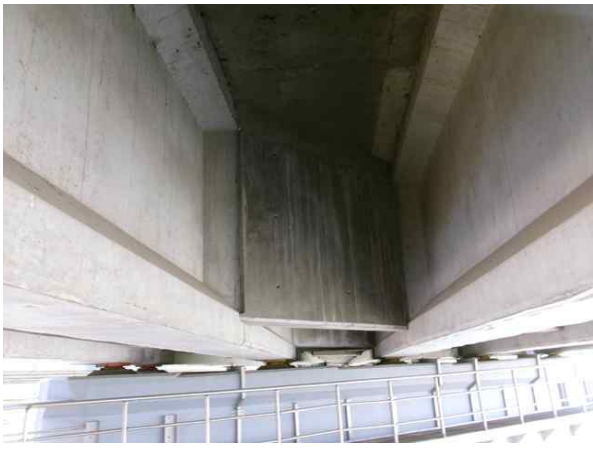
| 손상현황 | S5 백태 (1.0×2.0) | 손상현황 | S5 백태 (1.5×2.0) |
| 원 인 | 습기흡착 및 외부 우수유입 | 원 인 | 습기흡착 및 외부 우수유입 |

| 조치방안 | 주의관찰 | 조치방안 | 주의관찰 |

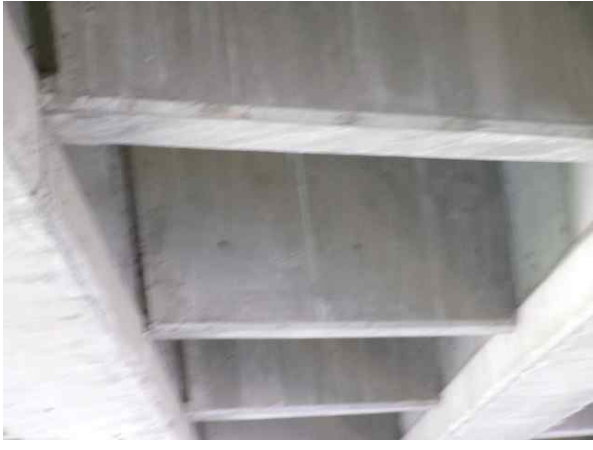
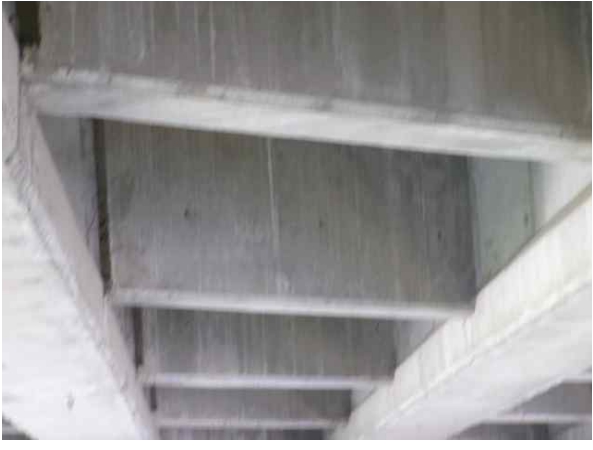
| 손상현황 | S7 백태 (0.1×1.5) | 손상현황 | S7 백태 (0.1×1.5) |
| 원 인 | 습기흡착 및 외부 우수유입 | 원 인 | 습기흡착 및 외부 우수유입 |

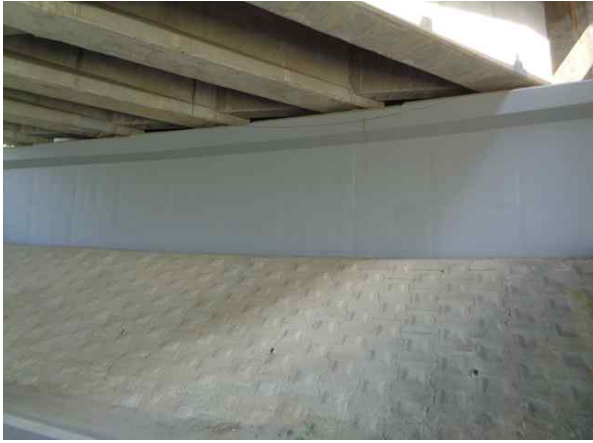
| 손상현황 | A2 균열 보수 | 손상현황 | A2 법면 균열(2.0mm/0.5m) |

| 조치방안 | 보수상태 양호 | 조치방안 | 주의관찰 |

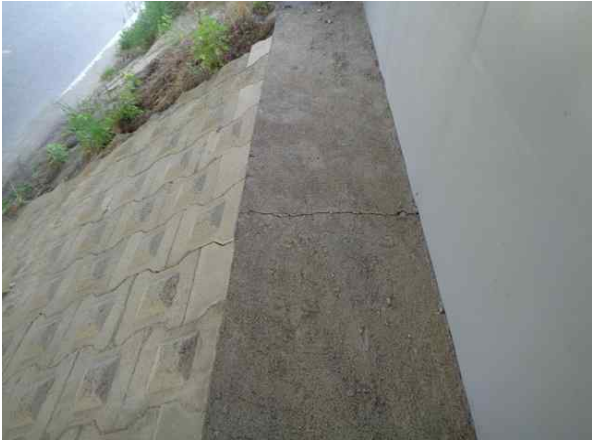
| 원 인 | - | 원 인 | 건조수축, 장기공용 등 |

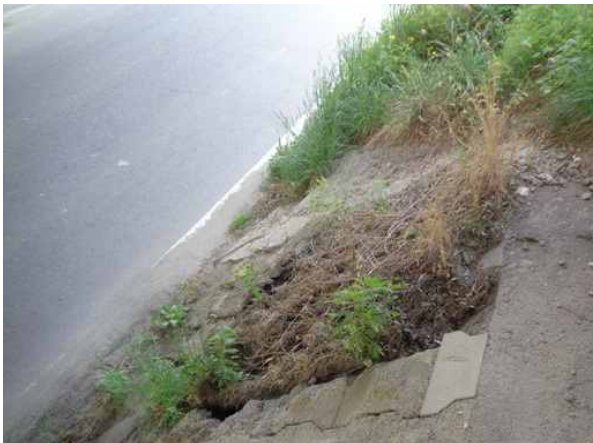
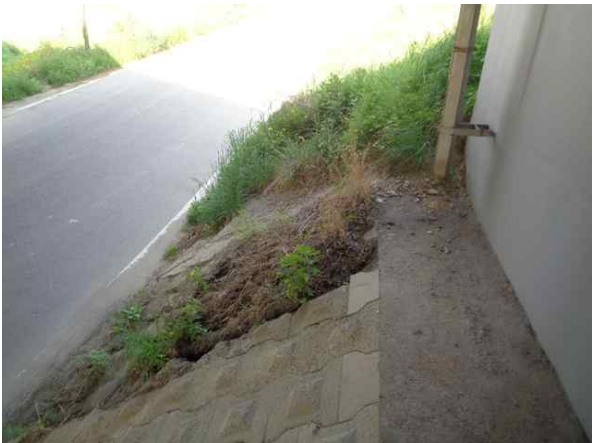
| 손상현황 | A2 법면 유실(2.0×3.0) | 손상현황 | A2 법면 유실(2.0×3.0) |
| 원 인 | 우수유입 | 원 인 | 우수유입 |

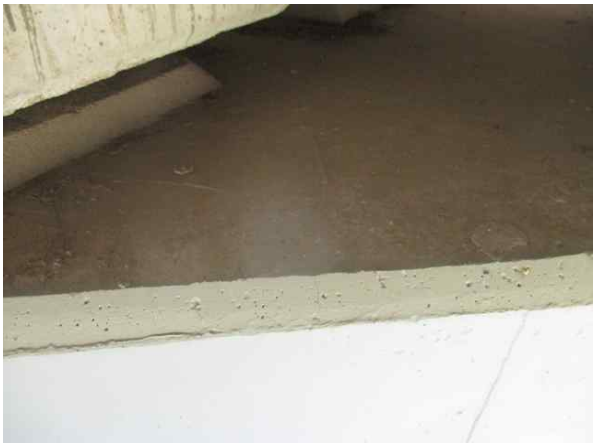
| 손상현황 | P1 코핑부 균열(0.2mm/0.7m) | 손상현황 | P1 코핑부 배면 균열 보수 |
| 원 인 | 건조수축, 다짐미흡 등 | 원 인 | - |

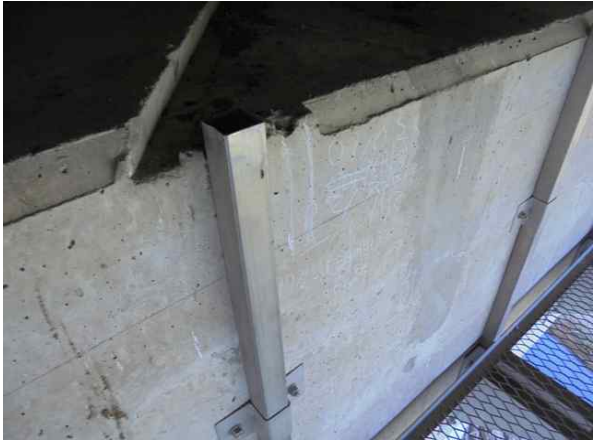
| 손상현황 | P3 코핑부 균열(0.1mm/0.2m) | 손상현황 | P3 표면오염 보수 |
| 원 인 | 건조수축, 다짐미흡 등 | 원 인 | - |

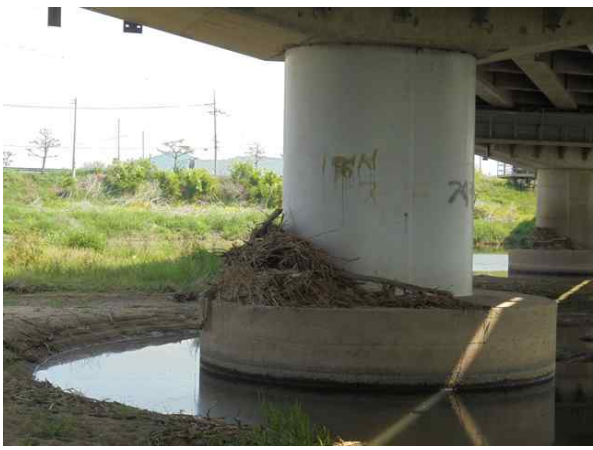
| 손상현황 | P3 기초부 이물질퇴적(4.0×1.0) | | | 손상현황 | P4 기초부 파손 보수 | | |
| 원 인 | 하천 토사퇴적 | | | 원 인 | — | | |

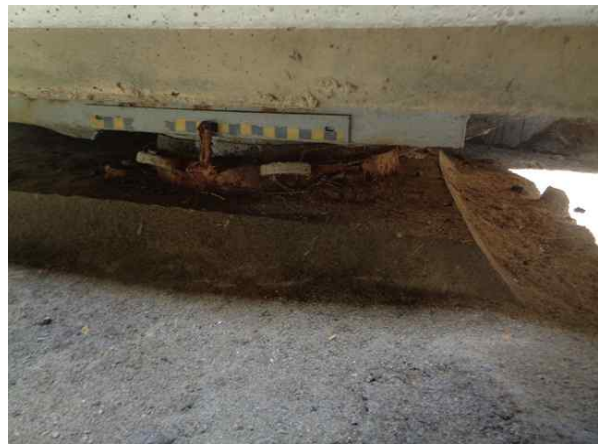
| 손상현황 | A1-SH3 몰탈 파손(0.3×0.3) | 손상현황 | A2 플레이트 부식 |
| 원 인 | 외부충격 | 원 인 | 장기공용, 외부 우수유입 등 |

| 조치방안 | 주의관찰 | 조치방안 | 주의관찰 |

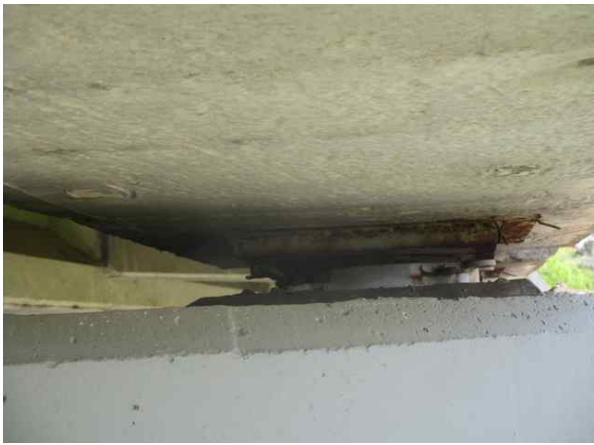
| 손상현황 | P1-SH6 플레이트 부식 | 손상현황 | P2-SH8 플레이트 부식 |
| 원 인 | 장기공용, 외부 우수유입 등 | 원 인 | 장기공용, 외부 우수유입 등 |

| 조치방안 | 주의관찰 | 조치방안 | 주의관찰 |

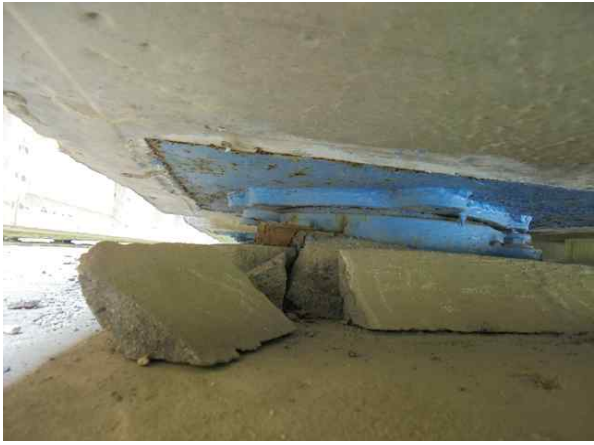
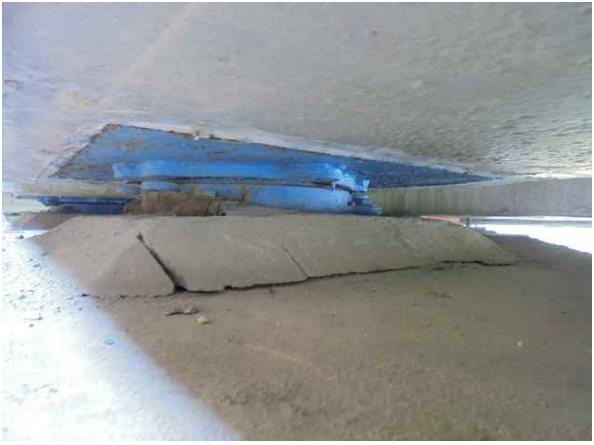
| 손상현황 | P3-SH10 몰탈 파손(0.1×0.5) | 손상현황 | P3-SH10 몰탈 파손(0.1×0.5) |
| 원 인 | 외부충격 | 원 인 | 외부충격 |

- 교량반침에서 조사된 반침몰탈 균열의 경우 건조수축 및 거푸집 조기 탈거 등에 의한 손상으로 시설물에 영향을 미치는 구조적인 손상은 아닌 것으로 판단되며, 주의관찰 후 추가 손상 발생시 내구성 확보 차원의 표면처리 등의 보수를 실시하는 것이 바람직하다.
- 반침몰탈 파손, 들뜸, 플레이트 부식의 경우, 외부충격, 다짐미흡, 외부 우수유입, 장기공용에 의한 손상으로 주의관찰이 요망되며, 반침몰탈 파손(P3-SH10)의 경우 단면보수가 필요한 상태이다.

| 조치방안 | 단면보수 | 조치방안 | 단면보수 |

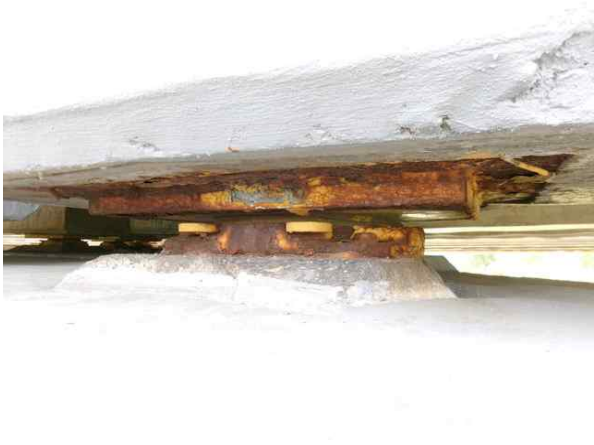
| 손상현황 | P4-SH1 플레이트 부식 | 손상현황 | P4-SH6 몰탈 파손(0.1×0.5) |
| 원 인 | 장기공용, 외부 우수유입 등 | 원 인 | 외부충격 |

| 조치방안 | 주의관찰 | 조치방안 | 주의관찰 |

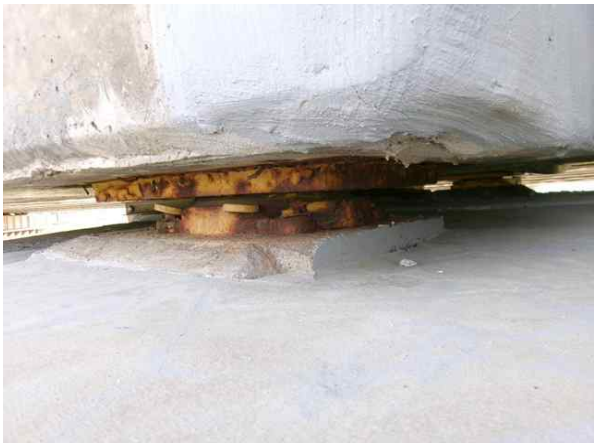
| 손상현황 | P4-SH6 플레이트 부식 | 손상현황 | P5-SH2 몰탈 균열(0.2mm/0.1m) |
| 원 인 | 장기공용, 외부 우수유입 등 | 원 인 | 건조수축, 다짐미흡 등 |

| 조치방안 | 주의관찰 | 조치방안 | 주의관찰 |

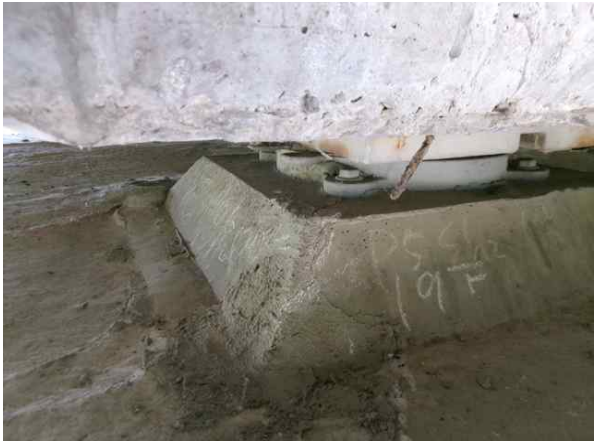
| 손상현황 | P5-SH2 몰탈 파손(0.3×0.6) | 손상현황 | P5-SH5 몰탈 들뜸(0.3×0.6) |
| 원 인 | 외부충격 | 원 인 | 외부충격 |

| 조치방안 | 주의관찰 | 조치방안 | 주의관찰 |

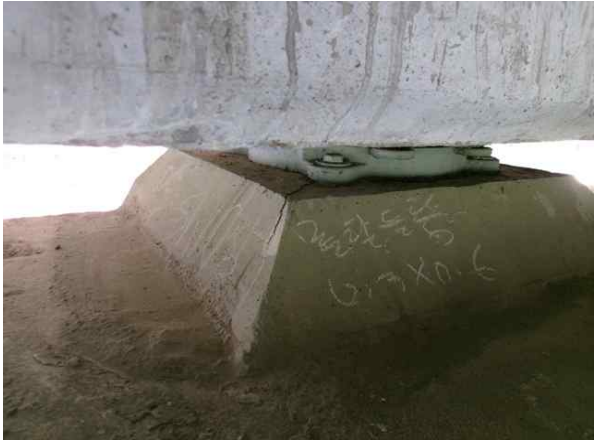
| 손상현황 | P5-SH10 몰탈 들뜸(0.3×0.6) | 손상현황 | P6-SH6 플레이트 부식 |
| 원 인 | 외부충격 | 원 인 | 장기공용, 외부 우수유입 등 |

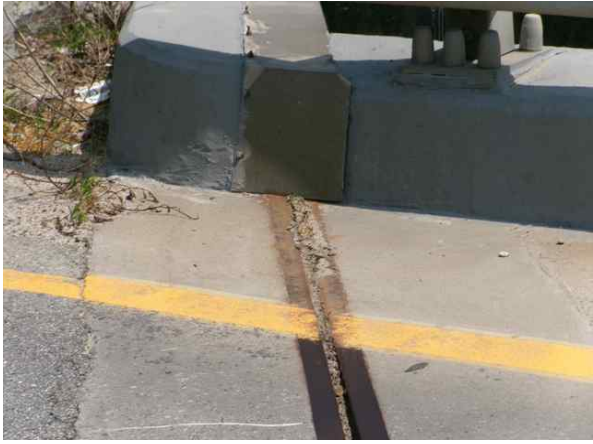
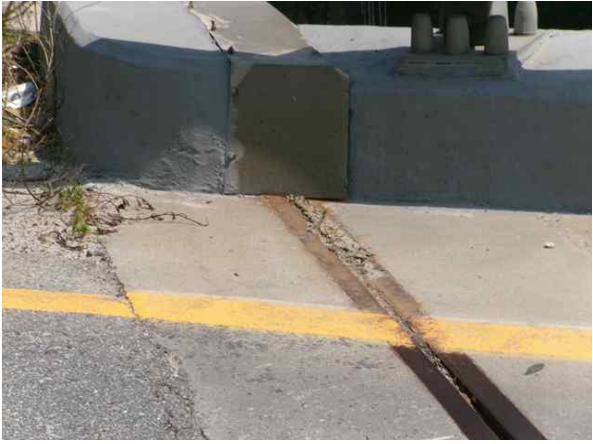
| 손상현황 | A2 본체 부식(1.0) | 손상현황 | A2 본체 부식(1.0) |
| 원 인 | 장기공용 등 | 원 인 | 장기공용 등 |

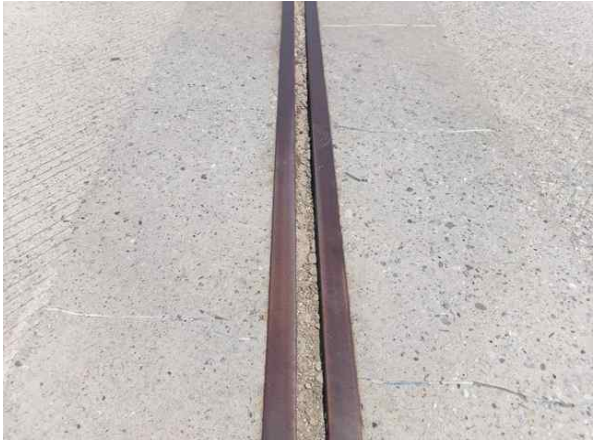
| 손상현황 | P4 유간 토사퇴적(11.0) | 손상현황 | P4 후타재 균열(0.1mm/1.0m) |
| 원 인 | 장기공용, 비산물퇴적 등 | 원 인 | 건조수축, 다짐미흡 등 |

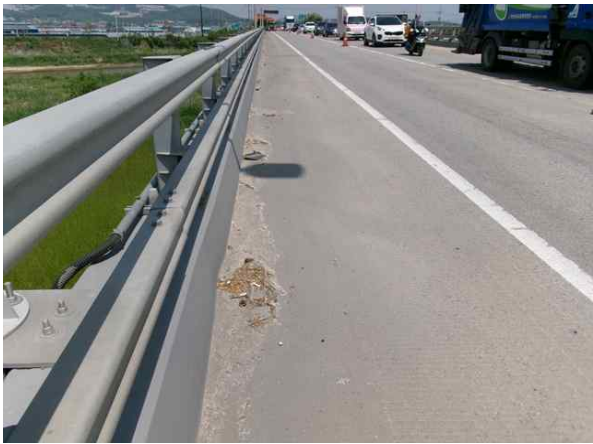
| 손상현황 | S1 토사퇴적(1.0×30.0) | 손상현황 | S1 포장 균열(0.6) |
| 원 인 | 장기공용, 비산물퇴적 | 원 인 | 장기공용 |

| 조치방안 | 주의관찰 | 조치방안 | 주의관찰 |

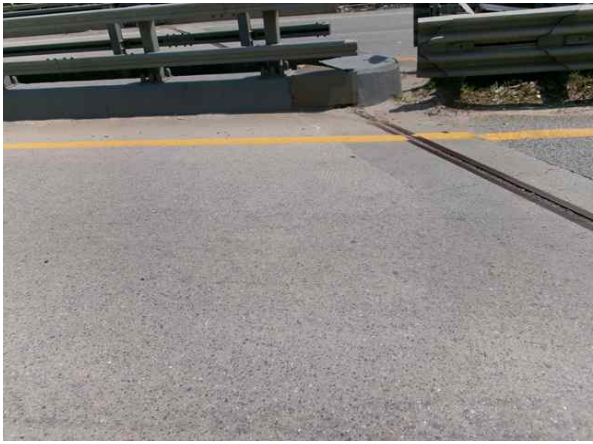
| 손상현황 | S1 포장 균열(2.0) | 손상현황 | S1 포장 균열(2.5) |
| 원 인 | 장기공용 | 원 인 | 장기공용 |

| 조치방안 | 주의관찰 | 조치방안 | 주의관찰 |

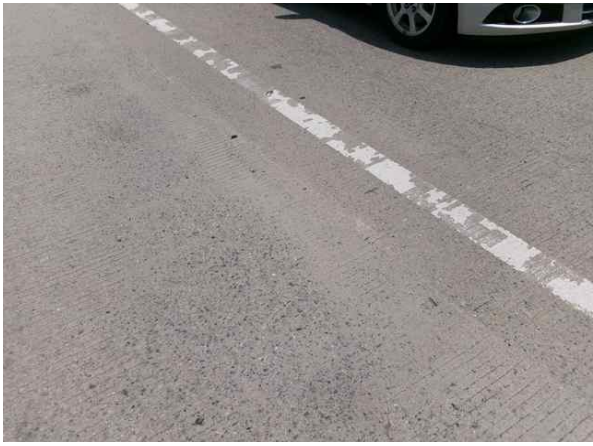
| 손상현황 | S2 포장 망상균열(2.0×1.0) | 손상현황 | S2 포장 균열(10.0) |
| 원 인 | 장기공용 | 원 인 | 장기공용 |

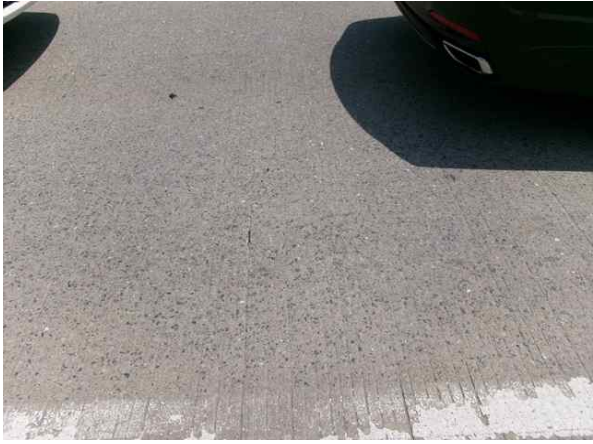
| 손상현황 | S4 포장 균열(5.4) | 손상현황 | S4 포장 마모(10.8×30.0) |
| 원 인 | 장기공용 | 원 인 | 장기공용 |

| 조치방안 | 주의관찰 | 조치방안 | 주의관찰 |

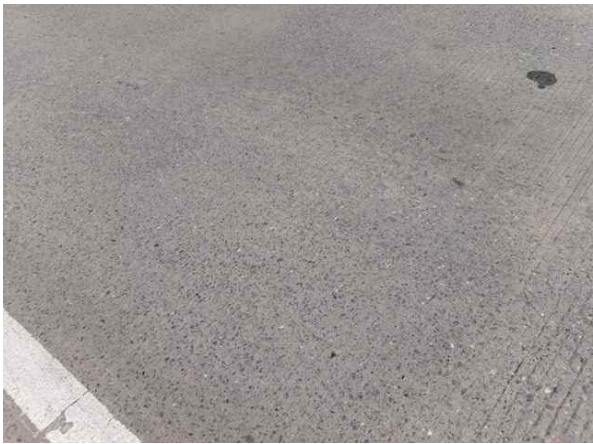
| 손상현황 | S4 포장 망상균열(3.5×5.0) | 손상현황 | S5 포장 균열(12.0) |
| 원 인 | 장기공용 | 원 인 | 장기공용 |

| 조치방안 | 주의관찰 | 조치방안 | 주의관찰 |

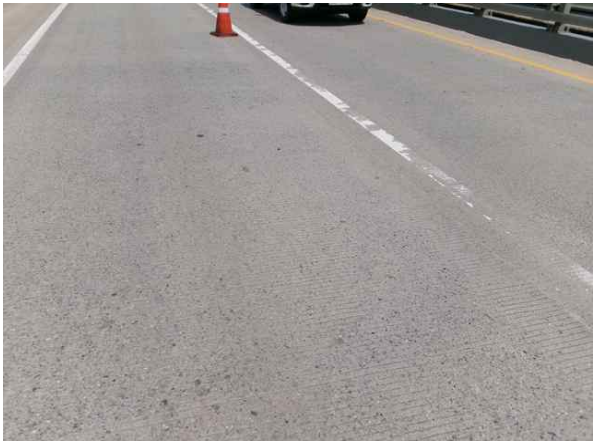
| 손상현황 | S5 포장 마모(10.8×30.0) | 손상현황 | S6 토사퇴적(1.0×30.0) |
| 원 인 | 장기공용 | 원 인 | 장기공용, 비산물퇴적 |

| 조치방안 | 주의관찰 | 조치방안 | 주의관찰 |

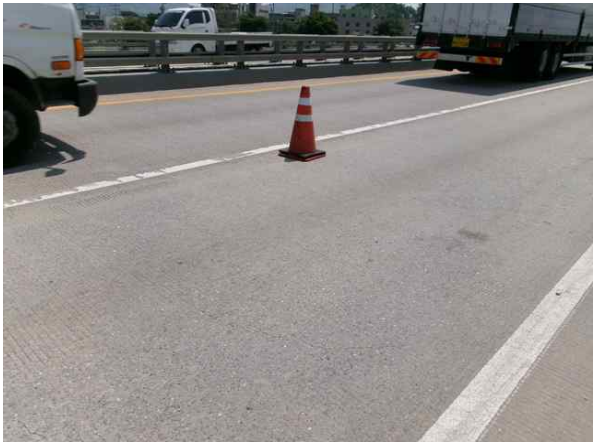
| 손상현황 | S6 포장 마모(10.8×30.0) | 손상현황 | S7 포장 마모(10.8×30.0) |
| 원 인 | 장기공용 | 원 인 | 장기공용 |
