## 2. 청미교(하)

## 전경 및 작업사진

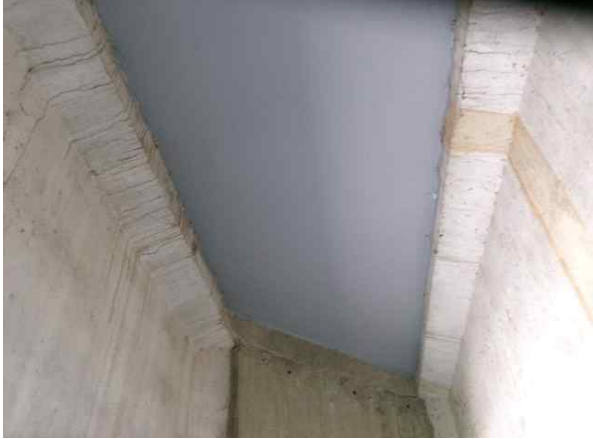
| S1 들뜸 보수 | S3 망상균열 보수 |

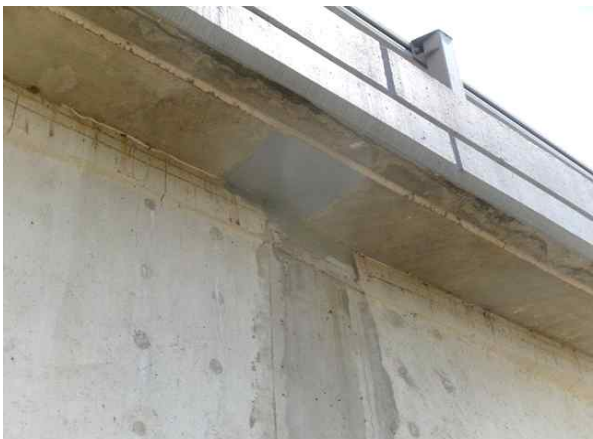
| S4 재료분리 보수 | S4 균열 및 재료분리 보수 |

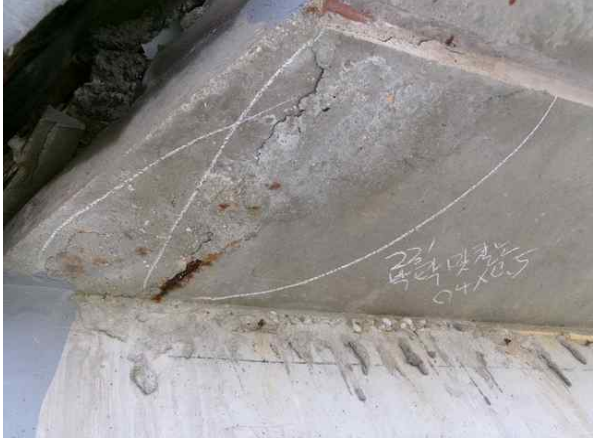
| <p>S4 박락 및 철근노출(0.4×0.5)</p> | <p>S4 파손 보수</p> |

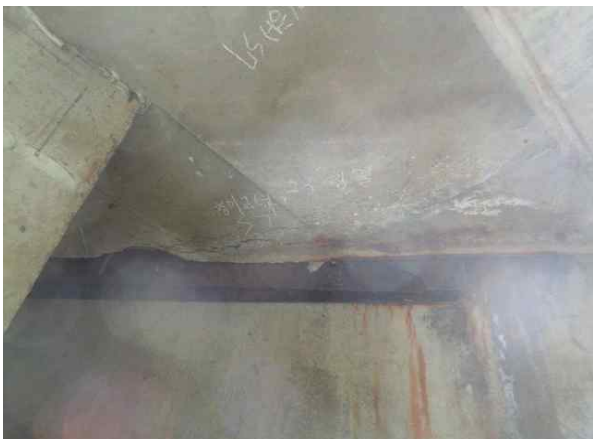
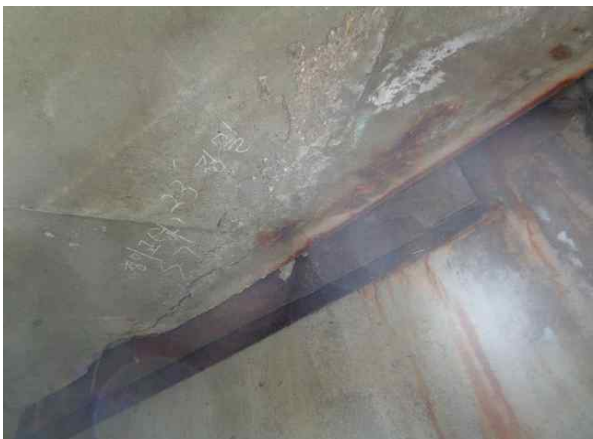
| <p>S7 들뜸 (0.1×0.3)</p> | <p>S7 들뜸 (0.1×0.3)</p> |

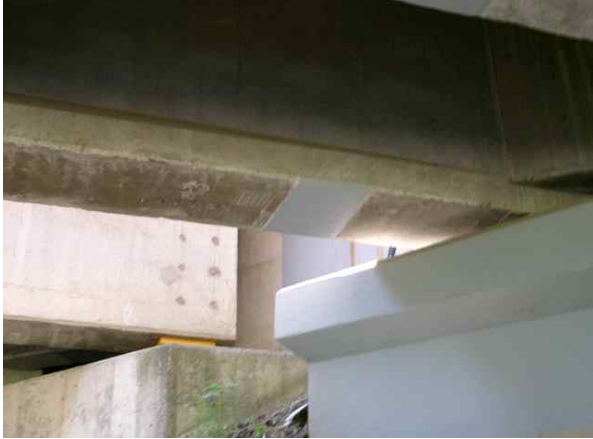
| <p>S1-G1 파손 보수</p> | <p>S1-G5 굽힘 보수</p> |

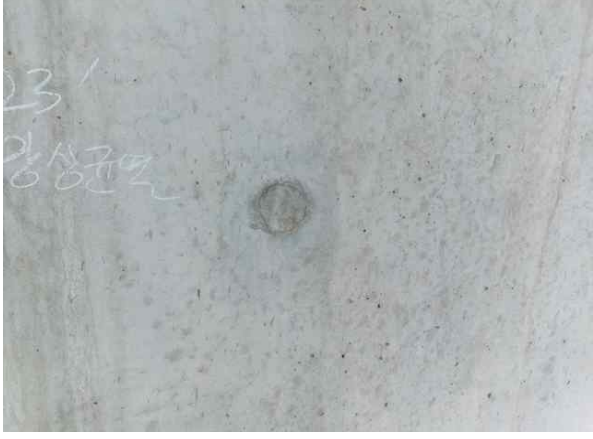
| <p>S4-G1 망상균열 (2.0×2.0)</p> | <p>S4-G1 망상균열 (2.0×2.0)</p> |

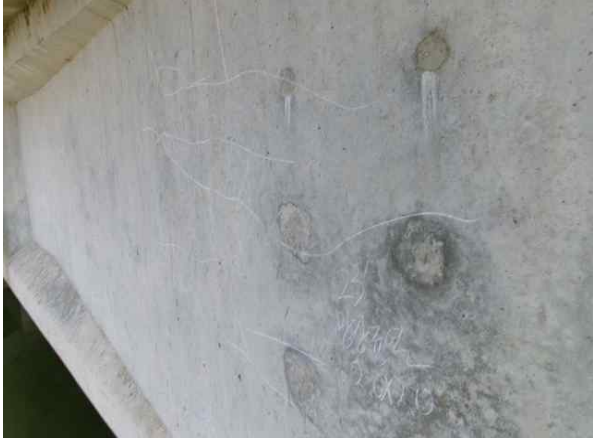
| S5-G1 망상균열(2.0×2.0) | S5-G1 철근노출 보수 |

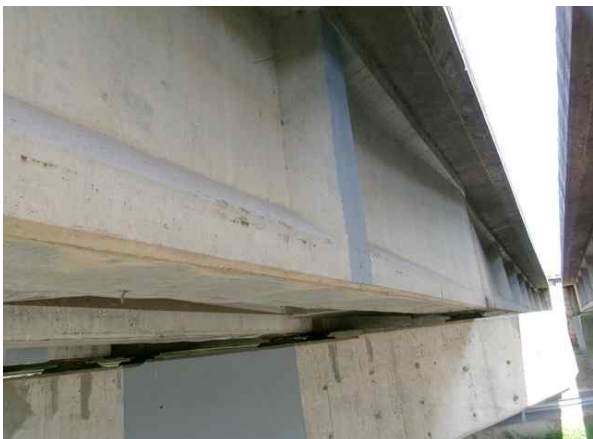
| S6-G5 철근노출 보수 | S7-G1 파손 보수 |

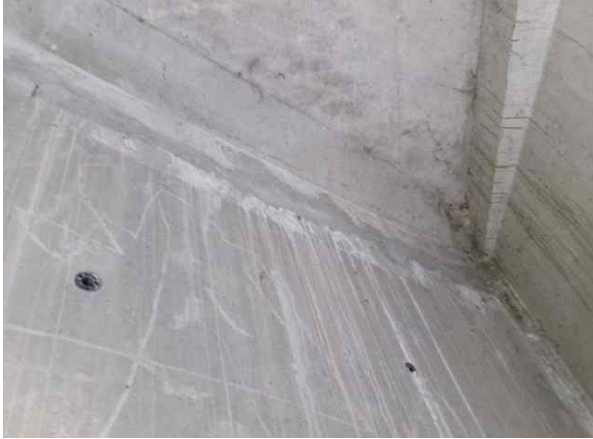
| S1 들뜸 보수 | S1 백태(1.5×2.0) |

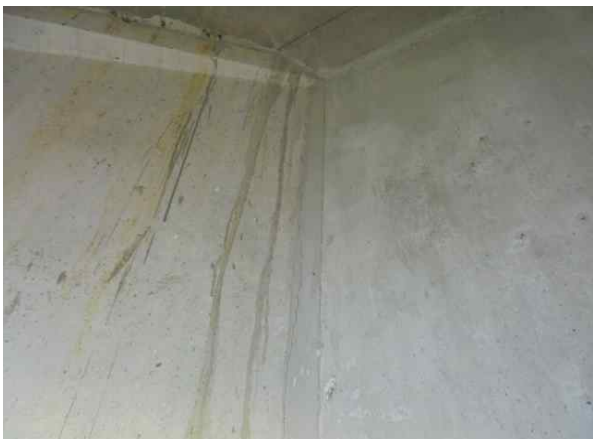
| S3 균열(0.3mm/2.0m) | S5 균열 보수 |

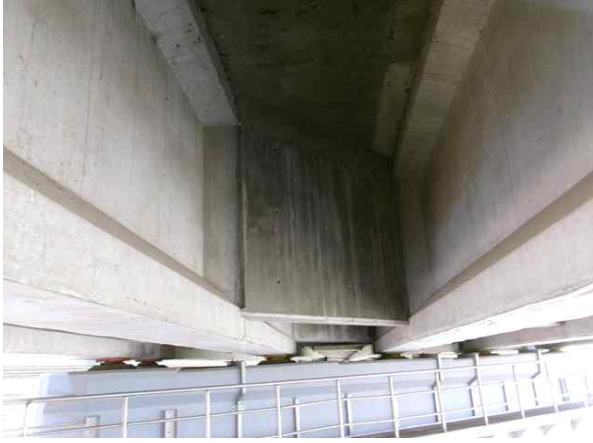
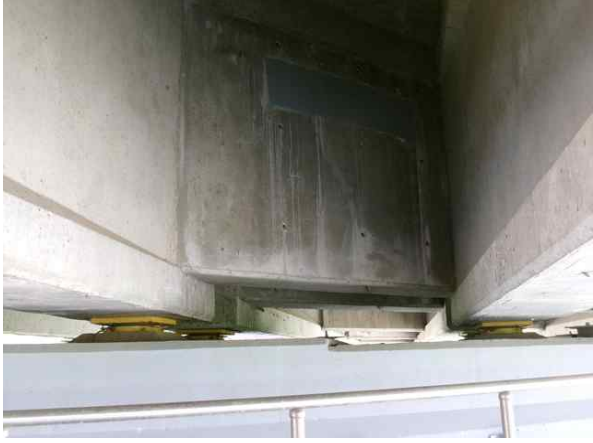
| S5 백태(1.0×2.0) | S5 백태(1.0×2.0) |

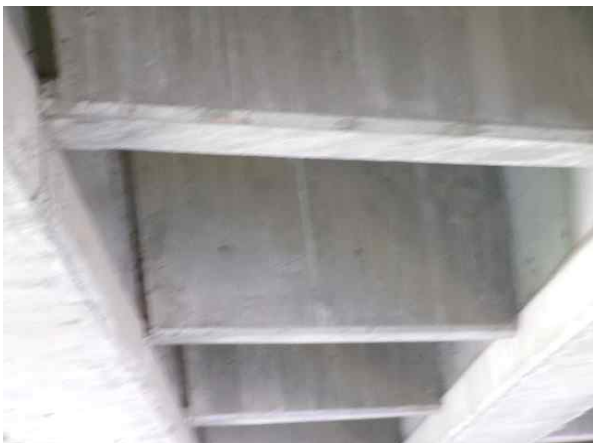
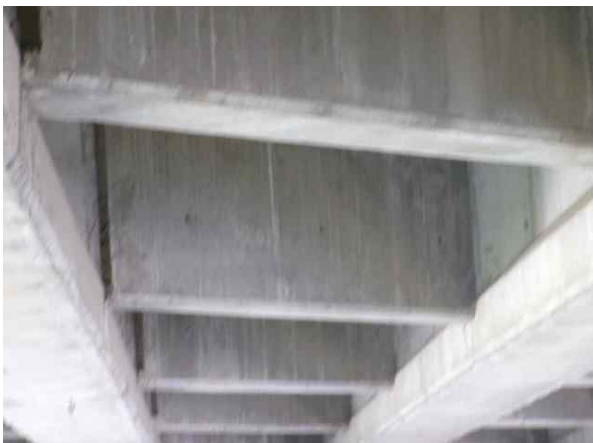
| S7 백태(0.1×1.5) | S7 백태(0.1×1.5) |

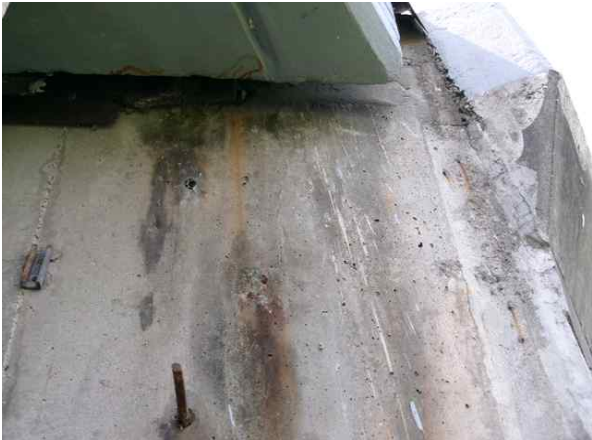
| A1 균열 (2.0mm/0.8m) | A1 철근 미처리 (0.1×0.1) |

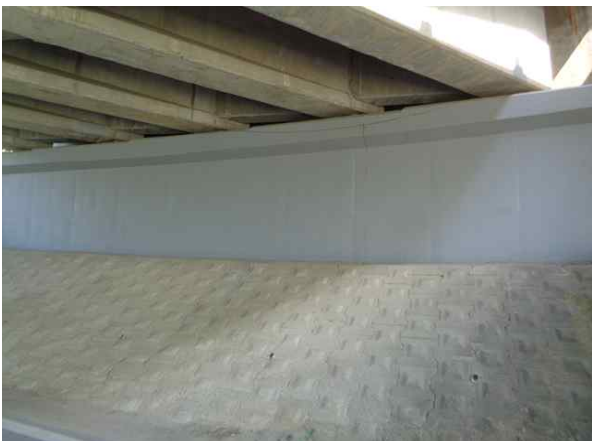
| A2 균열 보수 | A2 법면 균열 (2.0mm/0.5m) |

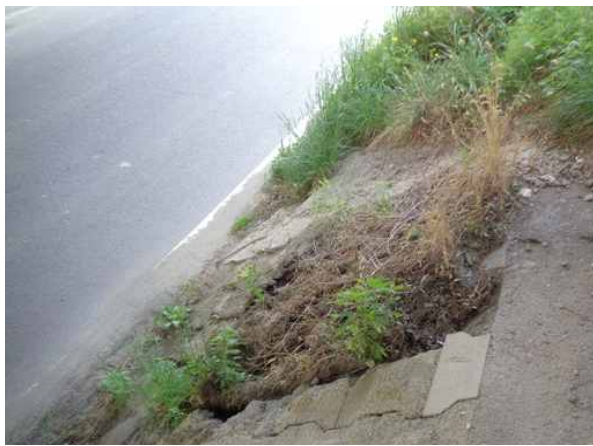
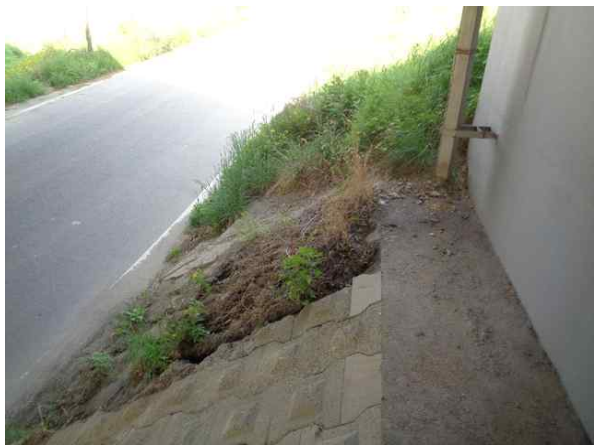
| A2 법면 유실(2.0×3.0) | A2 법면 유실(2.0×3.0) |

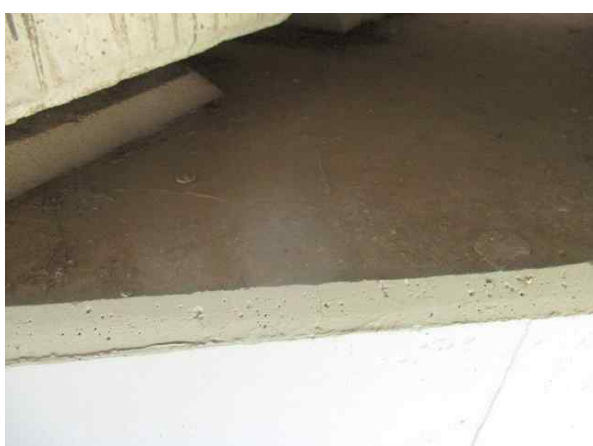
| P1 코핑부 균열(0.2mm/0.7m) | P1 코핑부 배면 균열 보수 |

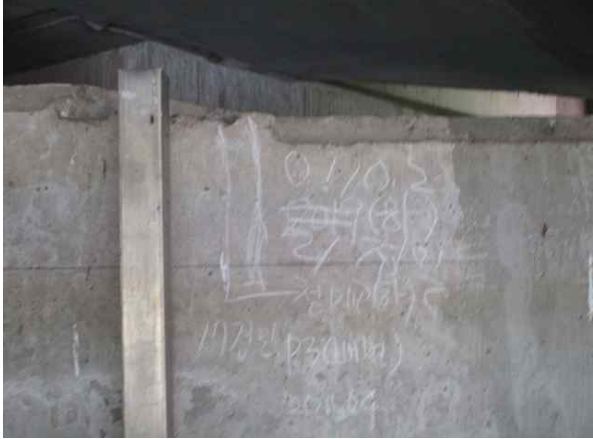
| <p>P2 표면오염 보수</p> | <p>P3 코평부 균열(0.1mm/0.2m)</p> |

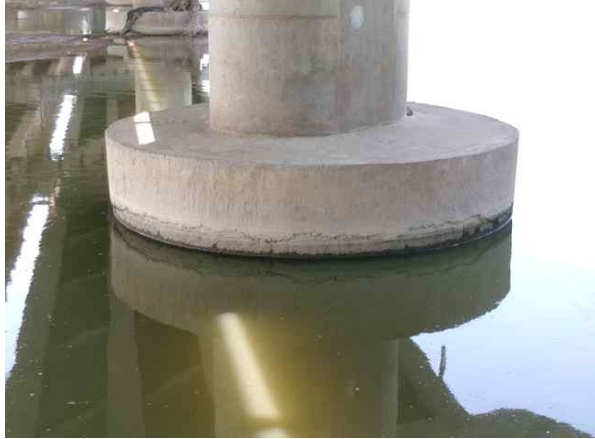
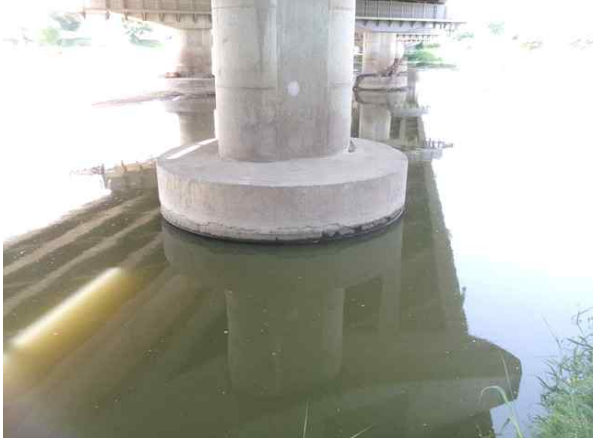
| P6 기초부 하부 침식(1.0×15.0) | P6 기초부 하부 침식(1.0×15.0) |

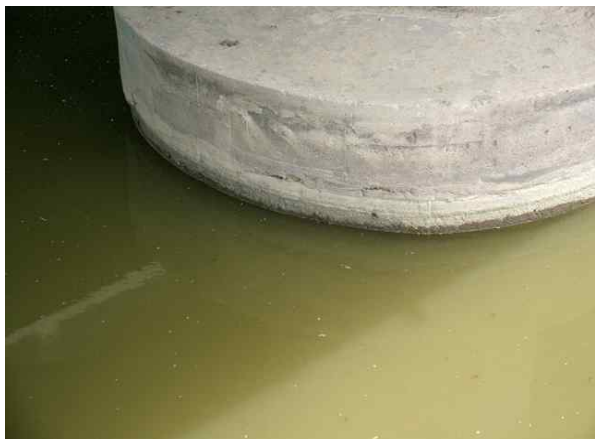
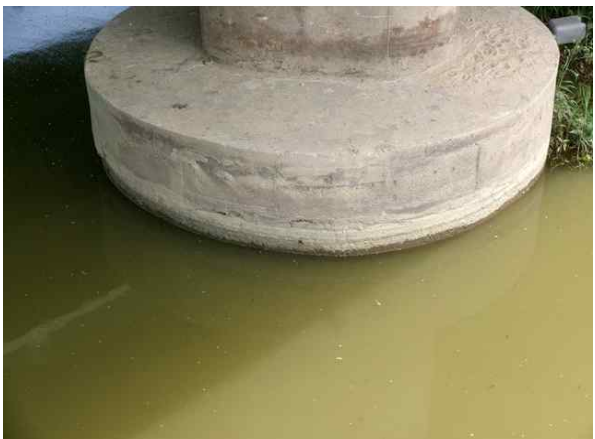
| P6 기초부 이물질퇴적(1.0×5.0) | P6 기초부 이물질퇴적(1.0×5.0) |

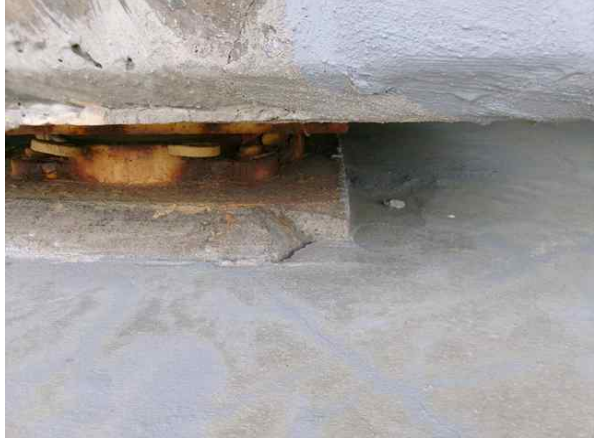
| P4-SH1 플레이트 부식 | P4-SH6 몰탈 파손(0.1×0.5) |

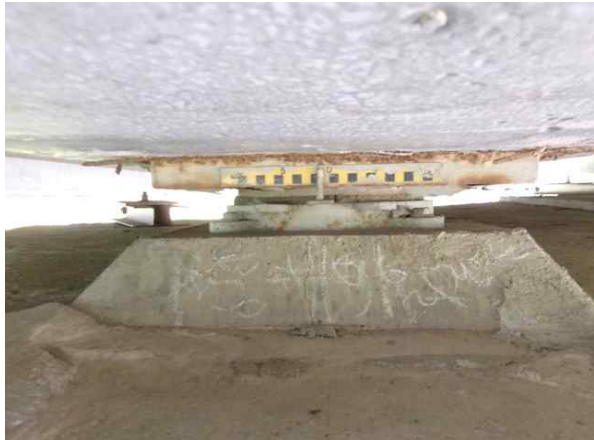
| P4-SH6 플레이트 부식 | P5-SH2 몰탈 균열(0.2mm/0.1m) |

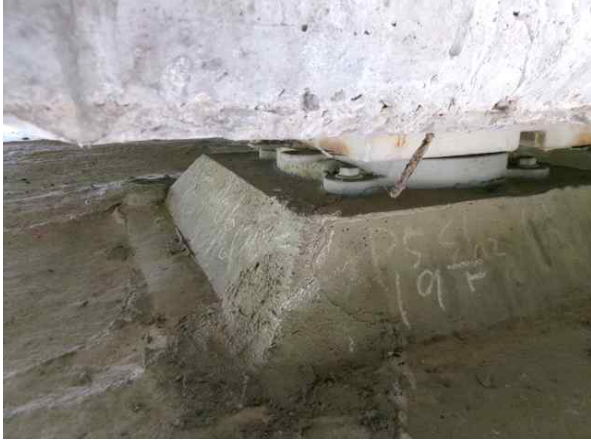
| P5-SH2 몰탈 파손(0.3×0.6) | P5-SH5 몰탈 들뜸(0.3×0.6) |

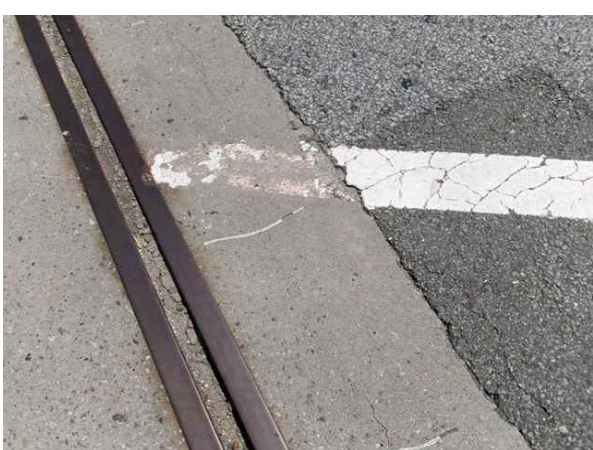
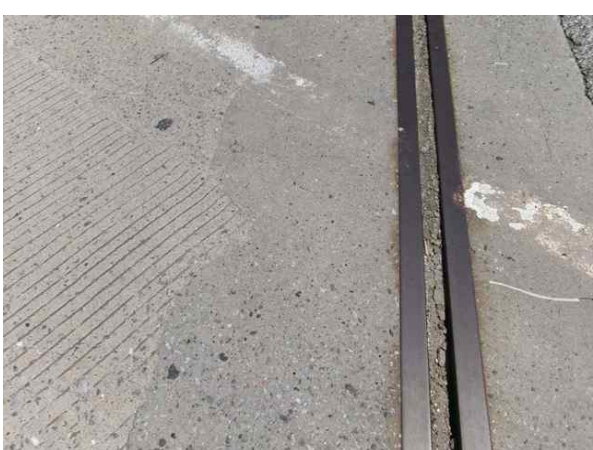
| <p>A1 후타재 망상균열(0.5×11.0)</p> | <p>A1 후타재 망상균열(0.5×11.0)</p> |

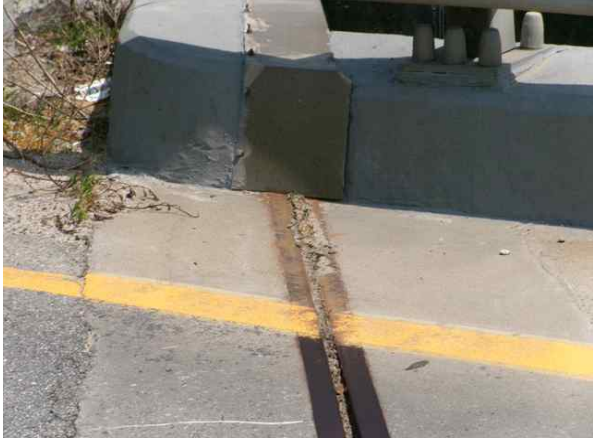
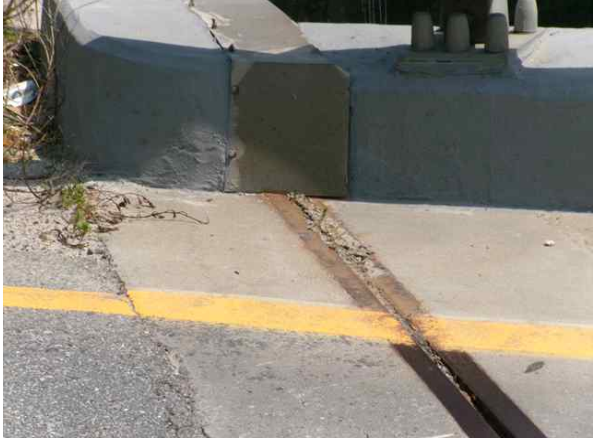
| A2 본체 부식(1.0) | A2 본체 부식(1.0) |

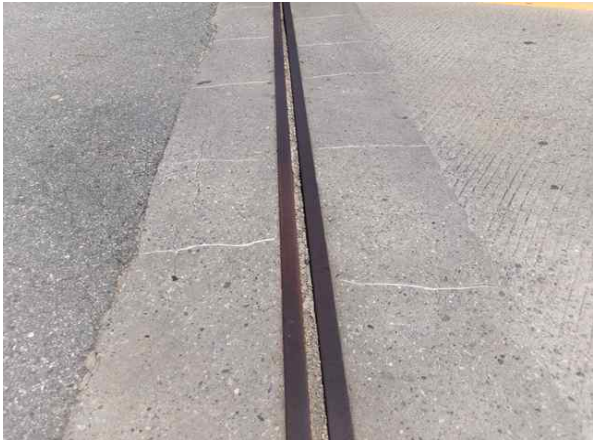
| A2 유간 토사퇴적(11.0) | A2 차수판 변형(1EA) |

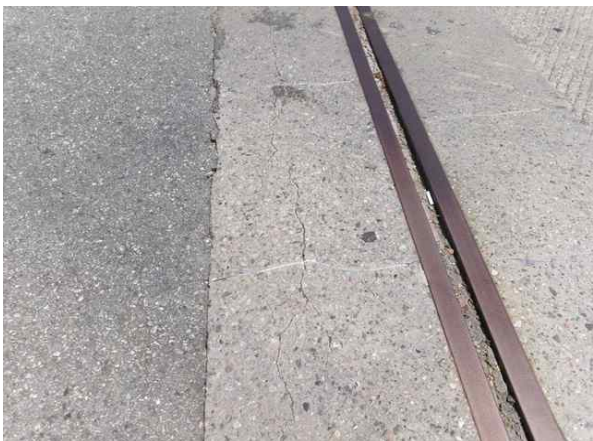
| A2 후타재 균열(0.2mm/8.0m) | A2 후타재 균열(0.5mm/10.8m) |

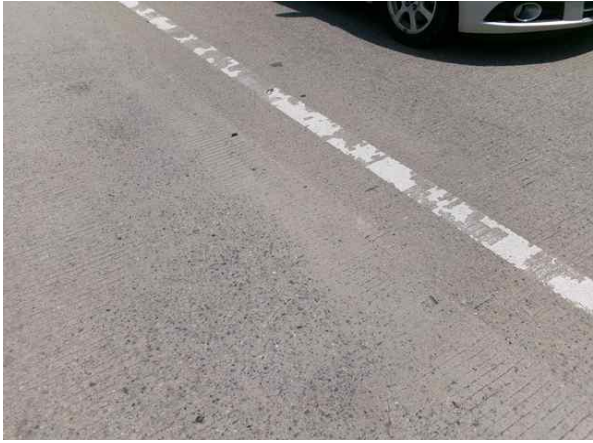
| S2 포장 망상균열(2.0×1.0) | S2 포장 균열(10.0) |

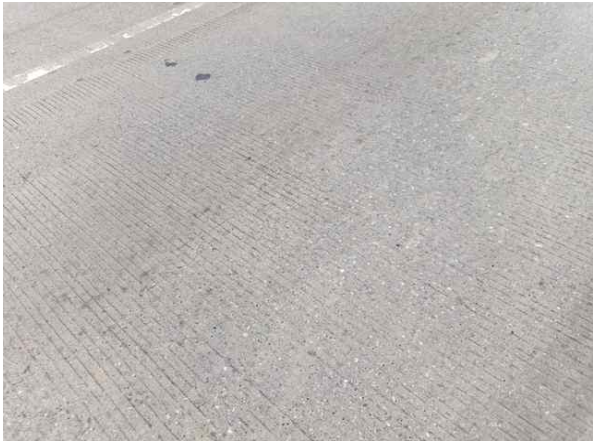
| S2 포장 균열(6.0) | S3 토사퇴적(1.0×30.0) |

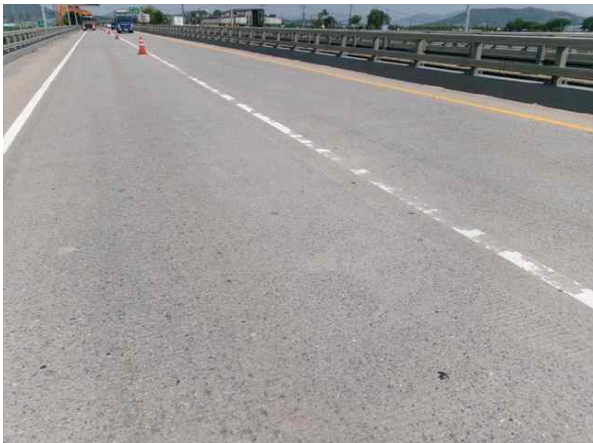
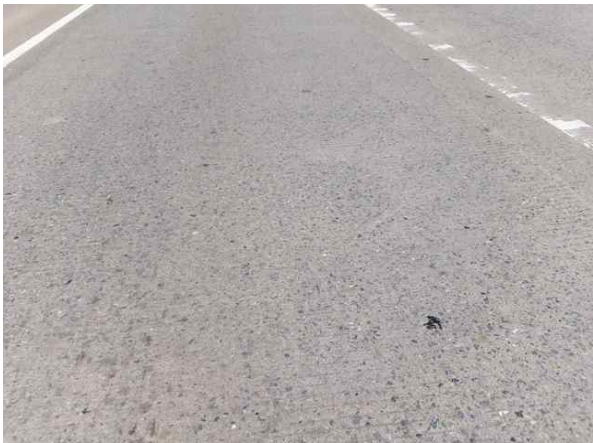
| S3 포장 마모(10.8×30.0) | S3 포장 마모(10.8×30.0) |

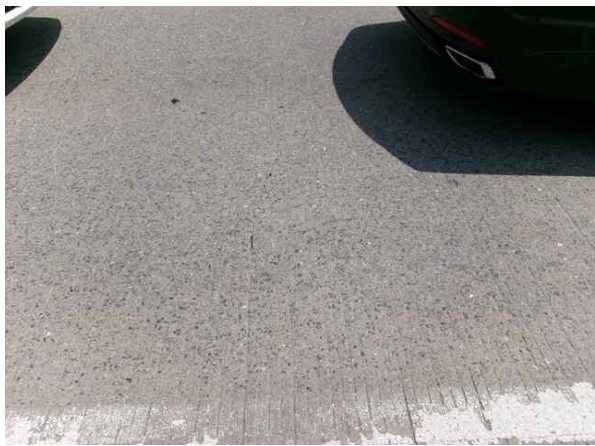
| S4 포장 균열(5.4) | S4 포장 마모(10.8×30.0) |

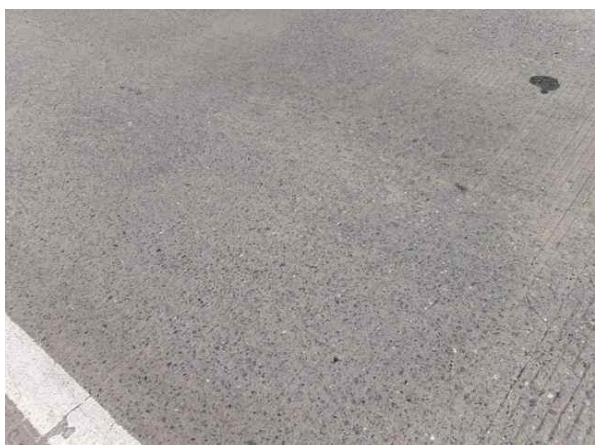
| S4 포장 망상균열(3.5×5.0) | S5 포장 균열(12.0) |

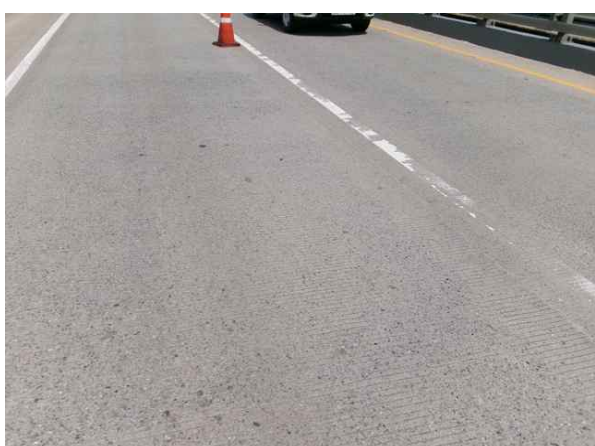
| S5 포장 마모(10.8×30.0) | S6 토사퇴적(1.0×30.0) |

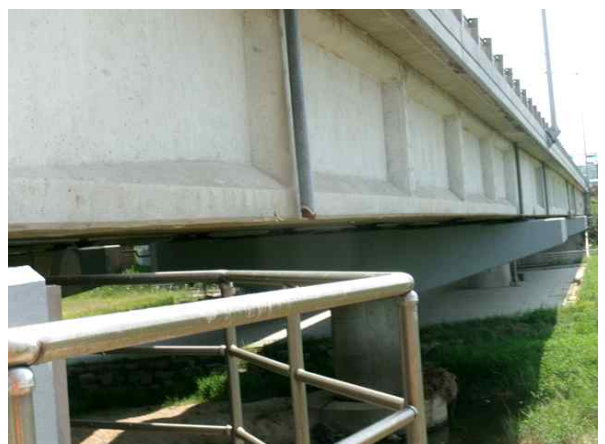
S3 배수관 부식

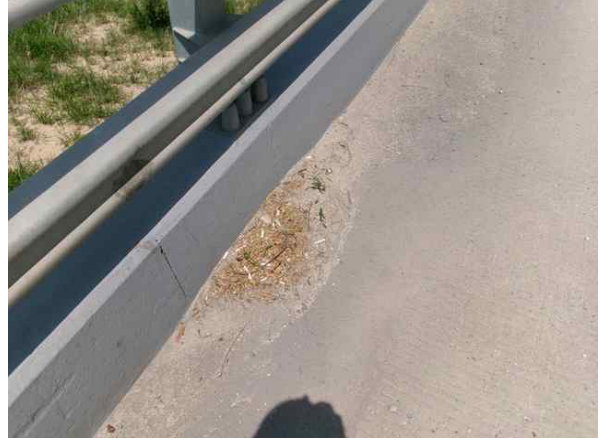
S3 배수구 막힘

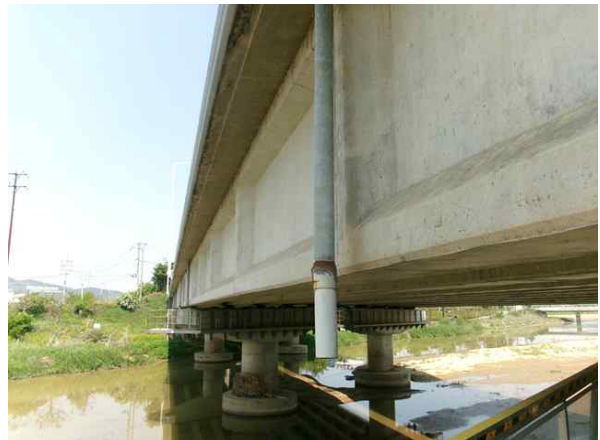
S5 배수관 부식

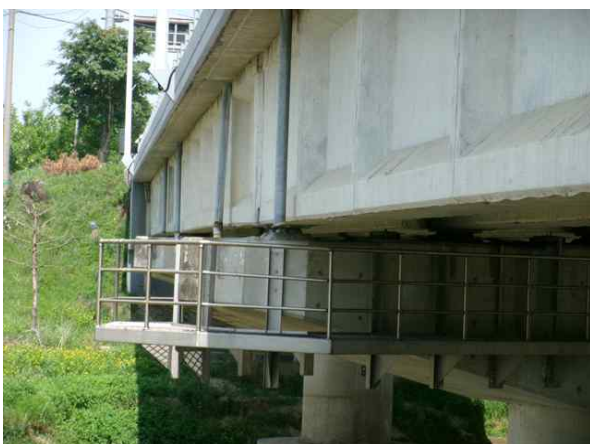
S5 배수관 부식

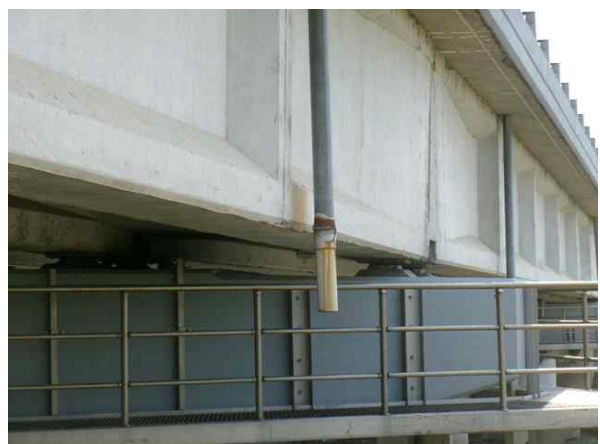
S6 배수관 부식
