# 1. 도곡2교

## 1.1 시설물의 개요

도곡2교는 총연장 120.0m, 폭 19.5m이며 경기도 안성시 양성면 이현리에 위치한 교량으로서, 2005년도에 준공되어 약 18년간 공용되고 있으며, 상부구조는 PSCI 형식으로 구성되어 있다.

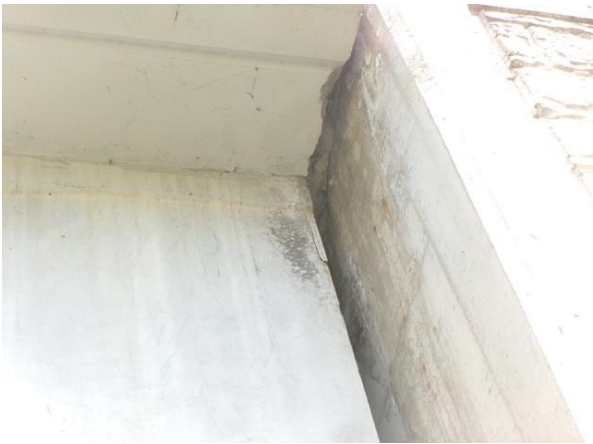
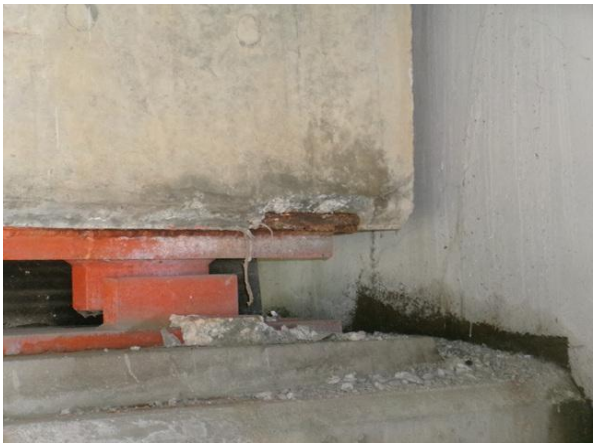
| 손상현황 | S1-G1 박리(0.1×0.3) | 손상현황 | S1-G1~G9 들뜸 및 박락(1.0×0.3) |
| 원 인 | 시공미흡, 외부충격, 공용중 열화 등 | 원 인 | 시공미흡, 외부충격, 공용중 열화 등 |

| 조치방안 | 주의관찰 | 조치방안 | 주의관찰 |

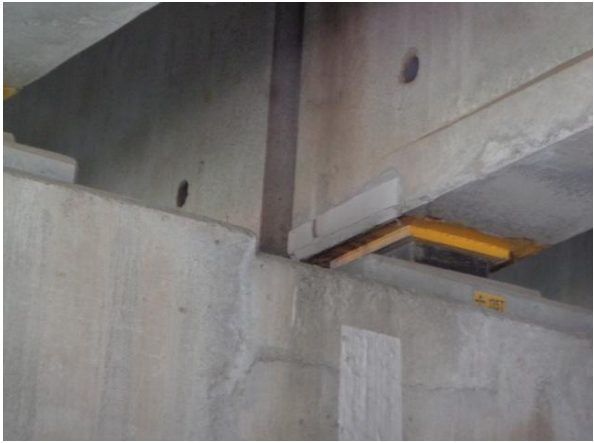
| 손상현황 | S2-G7 보수부 박락(0.1×0.2) | 손상현황 | S2-G8 보수부 박락(0.2×0.2) |
| 원 인 | 보수미흡 등 | 원 인 | 보수미흡 등 |

| 조치방안 | 주의관찰 | 조치방안 | 주의관찰 |

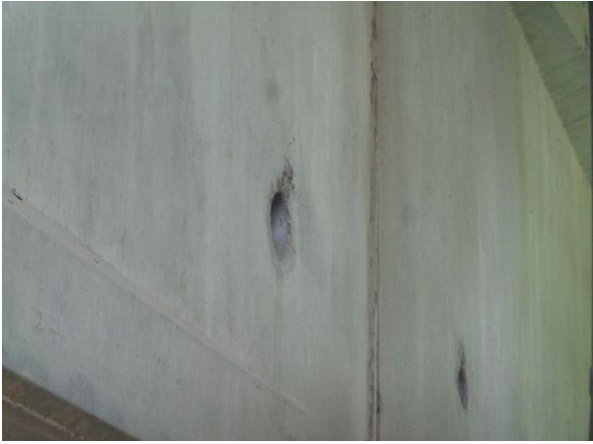
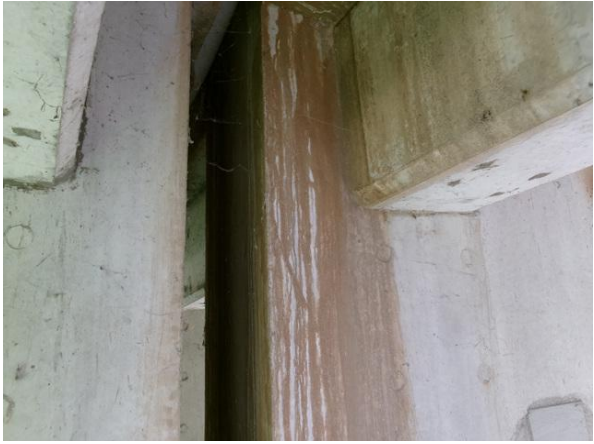
| 손상현황 | S2-G9 인양홀 파손(0.1×0.1) | 손상현황 | S2-G2 누수흔적(0.3×1.5) |
| 원 인 | 시공미흡, 외부충격 등 | 원 인 | 외부 우수유입 |

| 조치방안 | 주의관찰 | 조치방안 | 주의관찰 |

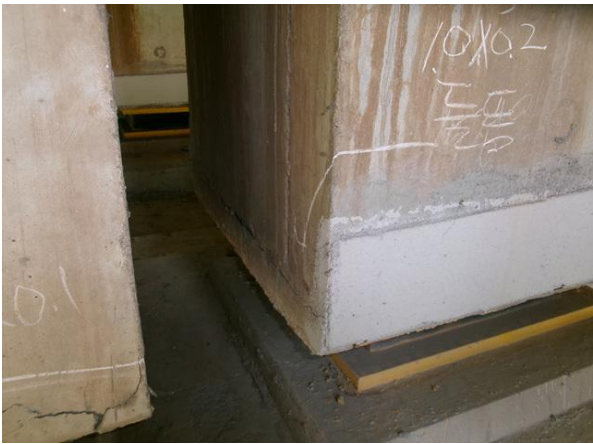
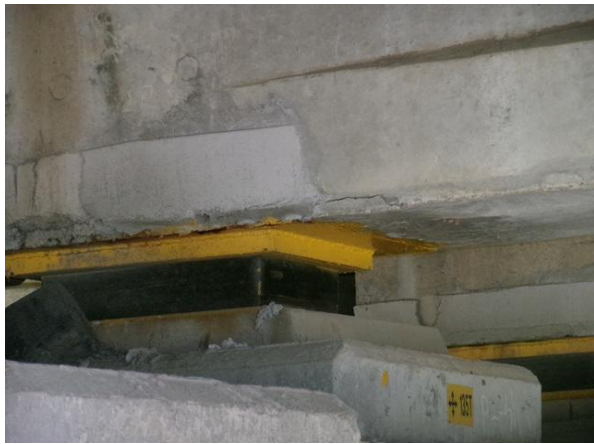
| 손상현황 | S2-G2 들뜸(1.0×0.2) | 손상현황 | S2-G7 보수부 박락(0.1×0.2) |
| 원 인 | 시공미흡, 외부충격, 공용중 열화 등 | 원 인 | 보수미흡 등 |

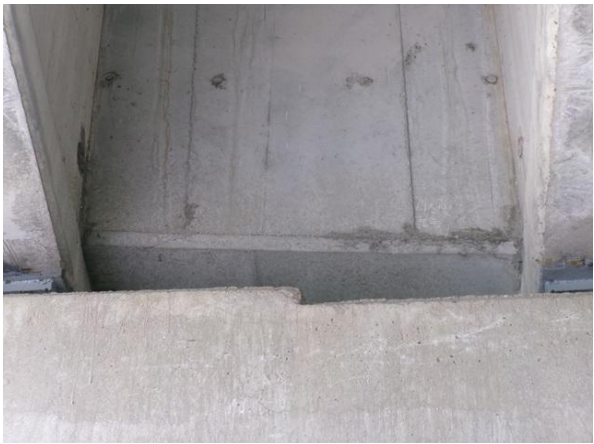
| 손상현황 | S2 보수부 박리(0.2×0.2) | 손상현황 | S1 균열(0.3mm/0.3m) |
| 원 인 | 시공미흡 | 원 인 | 건조수축, 공용중 열화 등 |

| 조치방안 | 주의관찰 | 조치방안 | 주의관찰 |

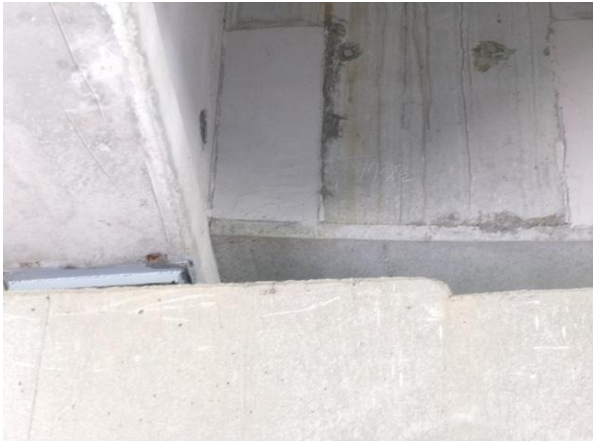
| 손상현황 | S1 균열(0.3mm/0.3m) | 손상현황 | S1 균열(0.3mm/0.3m) |
| 원 인 | 건조수축, 공용중 열화 등 | 원 인 | 건조수축, 공용중 열화 등 |

| 조치방안 | 주의관찰 | 조치방안 | 주의관찰 |

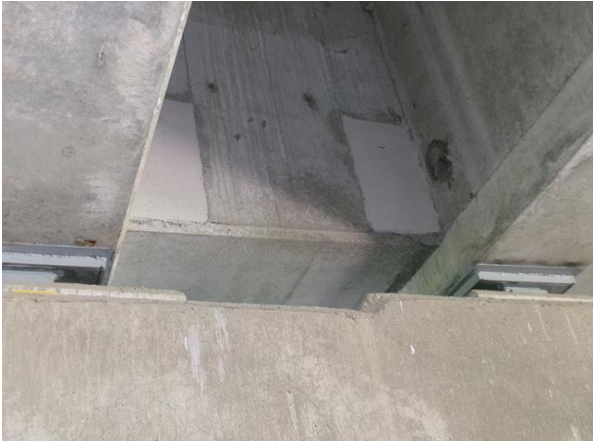
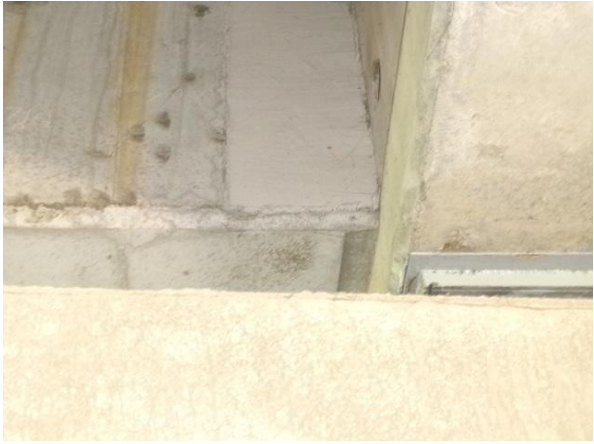
| 손상현황 | S2 들뜸(0.2×0.3) | 손상현황 | S2 들뜸(0.2×0.3) |
| 원 인 | 시공미흡격 등 | 원 인 | 시공미흡 등 |

| 조치방안 | 주의관찰 | 조치방안 | 주의관찰 |

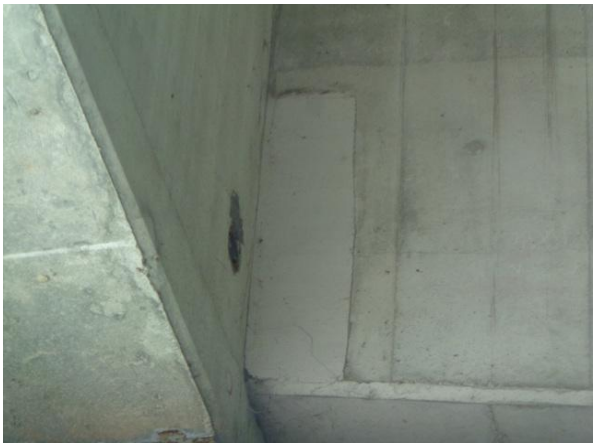
| 손상현황 | S2 박락 및 철근노출(0.2×0.3) | 손상현황 | S3 균열(0.2mm/0.2m) |
| 원 인 | 시공미흡, 피복부족, 외부충격 등 | 원 인 | 건조수축, 공용중 열화 등 |

| 조치방안 | 주의관찰 | 조치방안 | 주의관찰 |

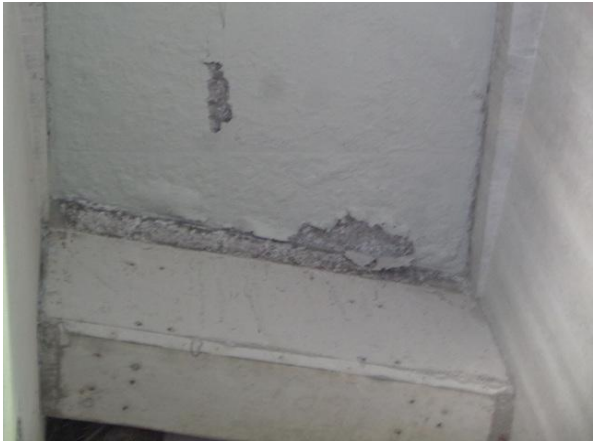
| 손상현황 | S7 백태(1.5×0.1) | 손상현황 | S7 백태(1.5×0.1) |
| 원 인 | 습기흡착, 우수유입 등 | 원 인 | 습기흡착, 우수유입 등 |

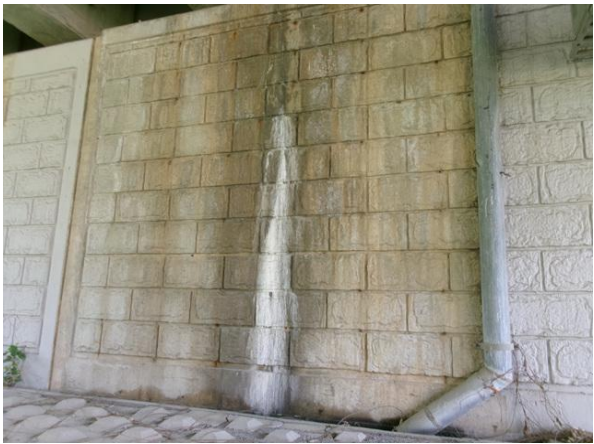
| 손상현황 | A1 누수흔적(0.5×2.2) | 손상현황 | A1 백태(0.3×2.5) |
| 원 인 | 외부 우수유입 | 원 인 | 균열부 우수유입 |

| 조치방안 | 주의관찰 | 조치방안 | 표면처리 |

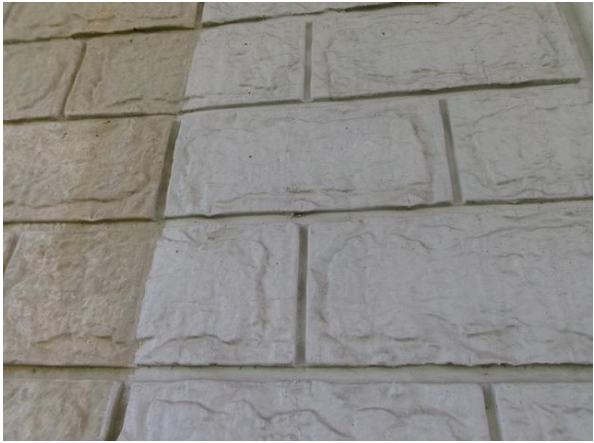
| 손상현황 | A1 재균열(0.1mm/4.0m) | 손상현황 | A1 재균열(0.2mm/3.5m) |
| 원 인 | 건조수축, 장기공용 등 | 원 인 | 건조수축, 장기공용 등 |

| 조치방안 | 표면처리 | 조치방안 | 표면처리 |

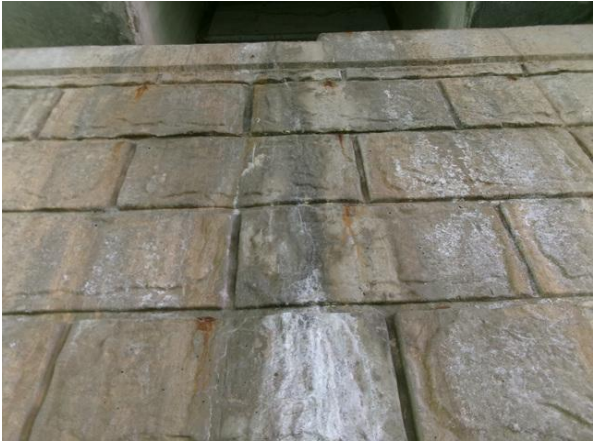
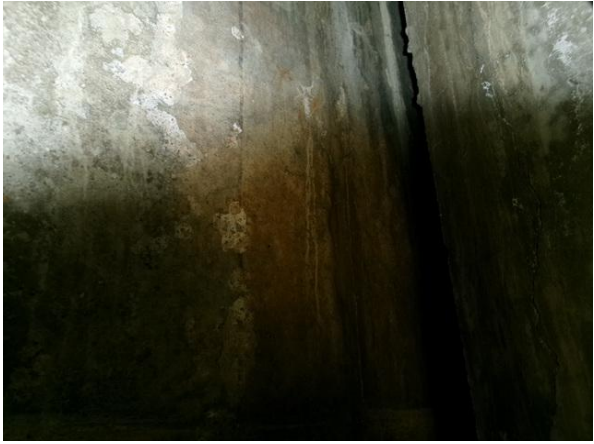
| 손상현황 | A1 재균열(0.3mm/3.5m) | 손상현황 | A1 재균열(0.3mm/0.5m) |
| 원 인 | 건조수축, 장기공용 등 | 원 인 | 건조수축, 장기공용 등 |

| 조치방안 | 주입보수 | 조치방안 | 주입보수 |

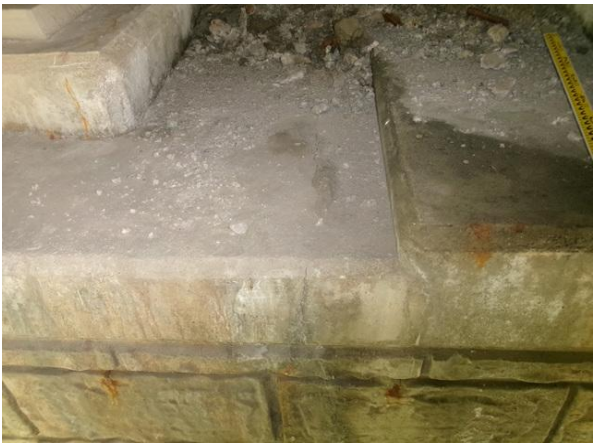
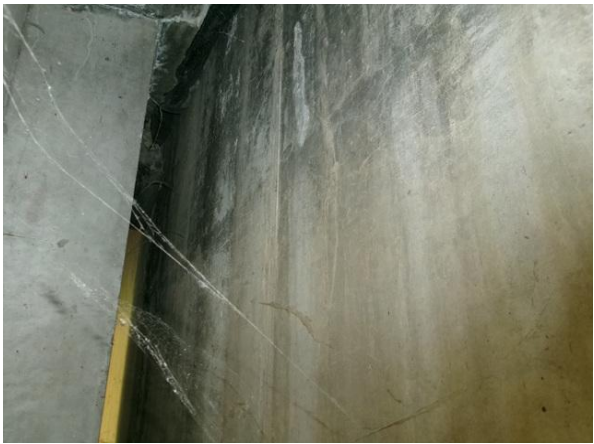
| 손상현황 | A1 균열 (0.5mm/0.8m) | 손상현황 | A1 누수흔적 (0.5×2.0) |
| 원 인 | 건조수축, 장기공용 등 | 원 인 | 외부 우수유입 |

| 조치방안 | 주입보수 | 조치방안 | 주의관찰 |

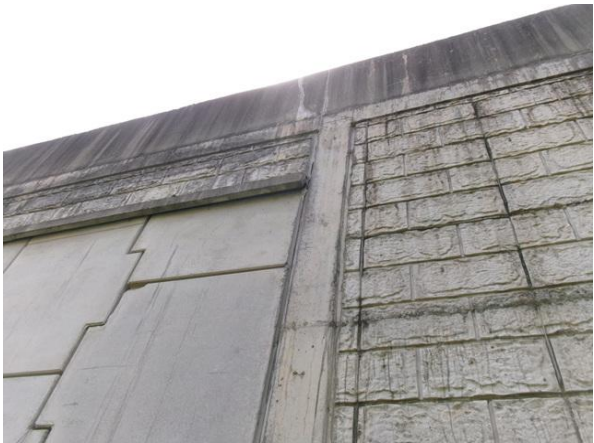
| 손상현황 | A1 실런트 탈락 (4.0) | 손상현황 | A1 실런트 탈락 (2.0) |
| 원 인 | 장기공용에 의한 열화 | 원 인 | 장기공용에 의한 열화 |

| 조치방안 | 실란트 충전 | 조치방안 | 실란트 충전 |

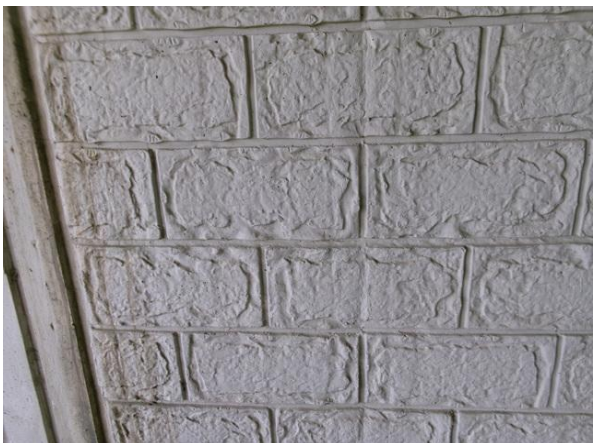
| 손상현황 | A1 페콘크리트 적치 (1.5×1.0) | 손상현황 | A2 균열 (0.1mm/3.0m) |
| 원 인 | 시공 후 정비 미흡 | 원 인 | 건조수축, 장기공용 등 |

| 조치방안 | 주의관찰 | 조치방안 | 표면처리 |

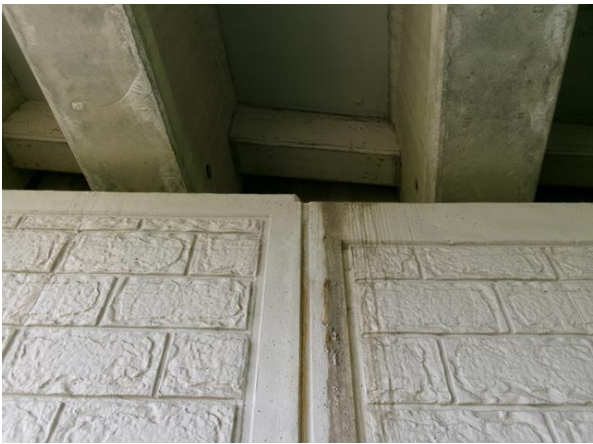
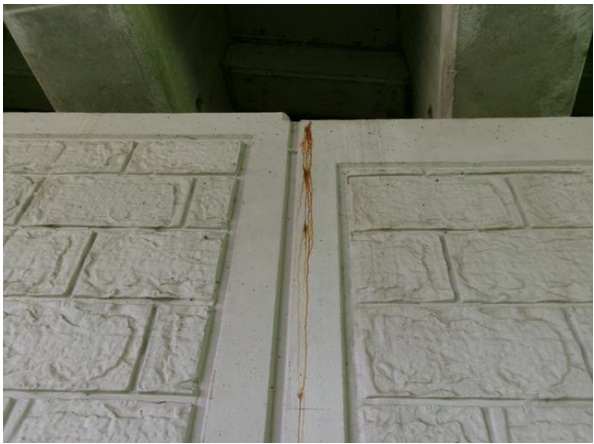
| 손상현황 | A2 균열(0.3mm/0.5m) | 손상현황 | A2 녹오염(0.1×3.0) |
| 원 인 | 건조수축, 장기공용 등 | 원 인 | 우수유입 |

| 조치방안 | 주입보수 | 조치방안 | 주의관찰 |

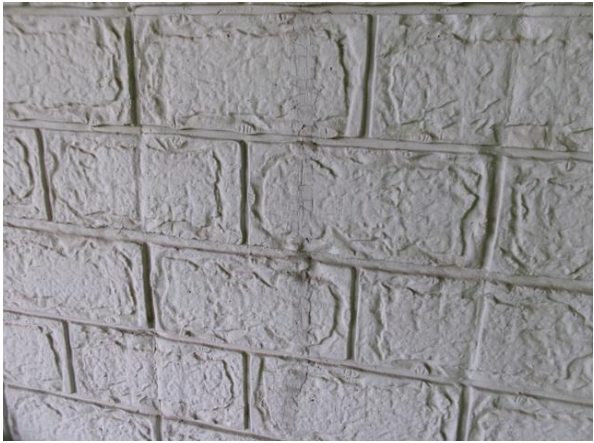
| 손상현황 | A2 누수흔적(0.5×3.5) | 손상현황 | A1 망상균열(0.1×4.0) |
| 원 인 | 우수유입 | 원 인 | 건조수축, 장기공용 등 |

| 조치방안 | 주의관찰 | 조치방안 | 표면처리 |

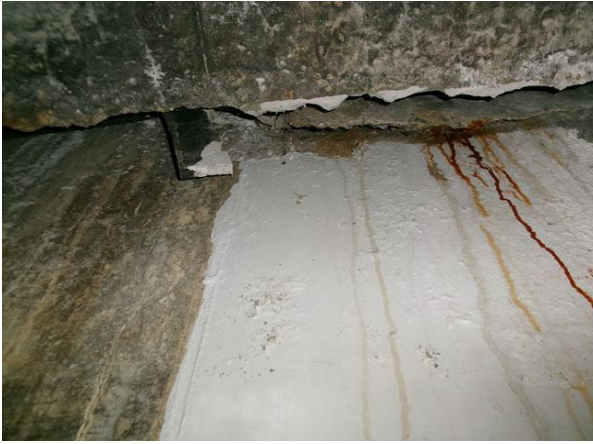
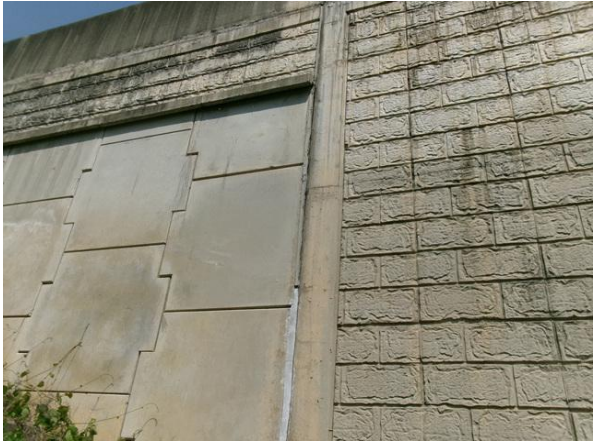
| 손상현황 | A2 박락(0.6×0.2) | 손상현황 | A1 실런트 탈락(1.5) |
| 원 인 | 다짐미흡, 외부충격 등 | 원 인 | 장기공용에 의한 열화 |

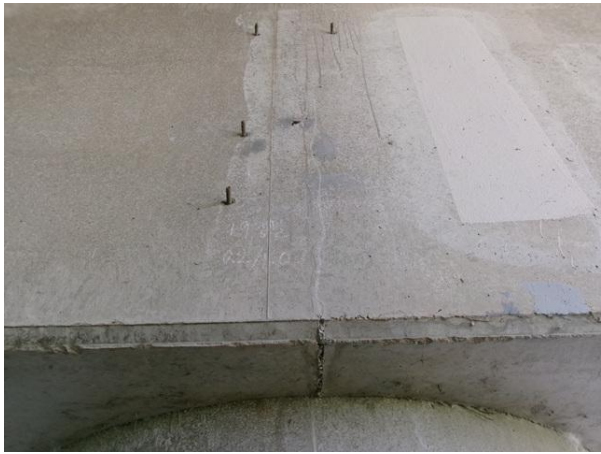
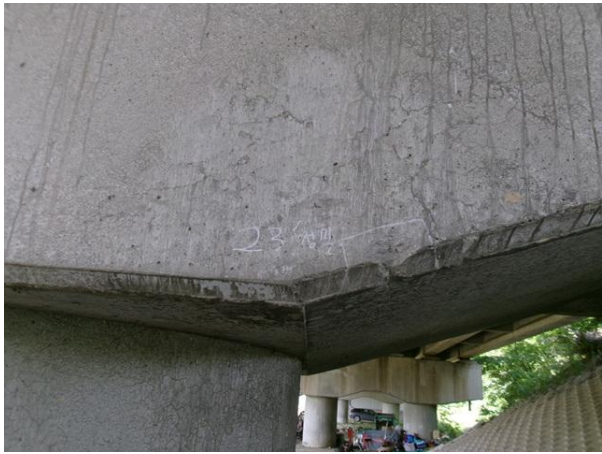
| 손상현황 | P1 균열(0.2mm/1.0m) | 손상현황 | P1 파손(0.1×0.1) |
| 원 인 | 건조수축, 장기공용 등 | 원 인 | 외부충격 등 |

| 조치방안 | 표면처리 | 조치방안 | 단면보수 |

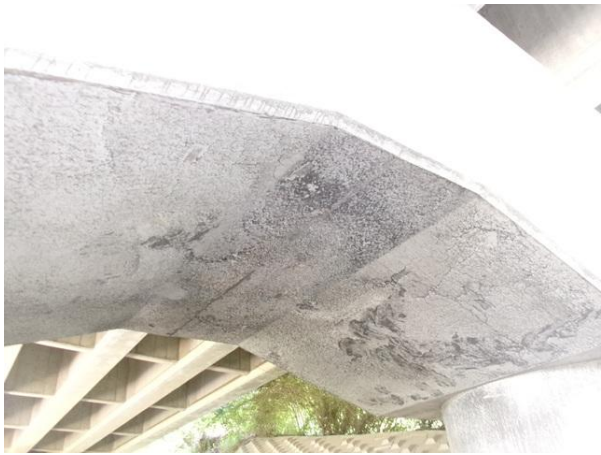
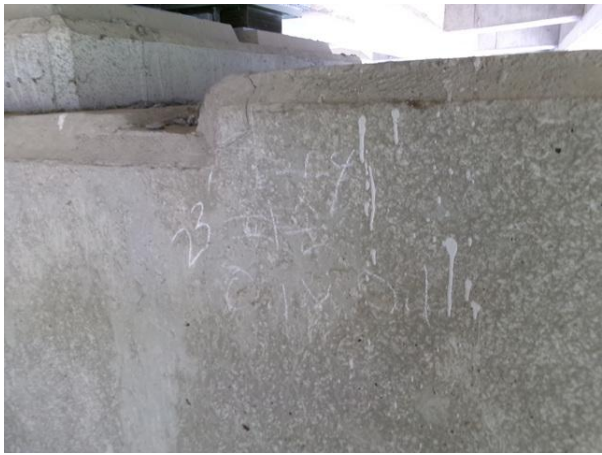
| 손상현황 | P1 표면오염(2.5×3.0) | 손상현황 | P1 파손(0.1×0.1) |
| 원 인 | 외부 우수유입 | 원 인 | 외부충격, 다짐미흡 등 |

| 조치방안 | 주의관찰 | 조치방안 | 단면보수 |

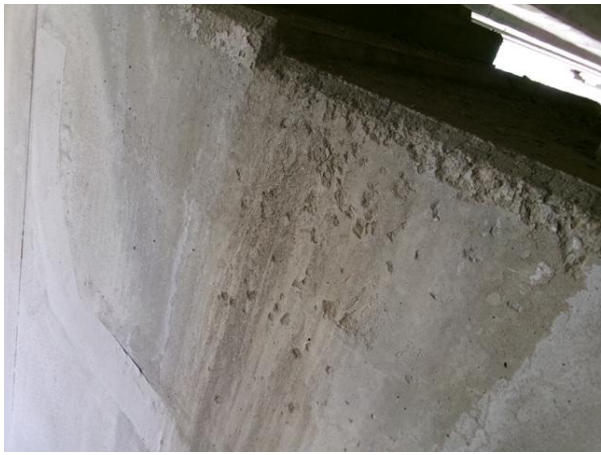
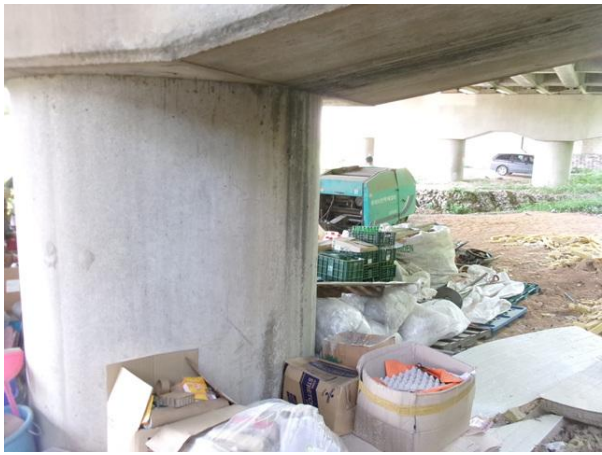
| 손상현황 | P1 균열(0.2mm/0.7m) | 손상현황 | P2 누수흔적(1.0×3.0) |
| 원 인 | 건조수축, 장기공용 등 | 원 인 | 외부 우수유입 |

| 조치방안 | 표면처리 | 조치방안 | 주의관찰 |

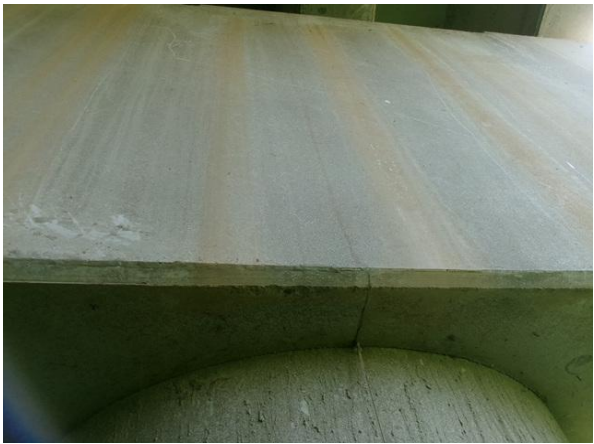
| 손상현황 | P2 균열(0.2mm/0.8m) | 손상현황 | P2 균열(0.2mm/1.0m) |
| 원 인 | 건조수축, 장기공용 등 | 원 인 | 건조수축, 장기공용 등 |

| 조치방안 | 표면처리 | 조치방안 | 표면처리 |

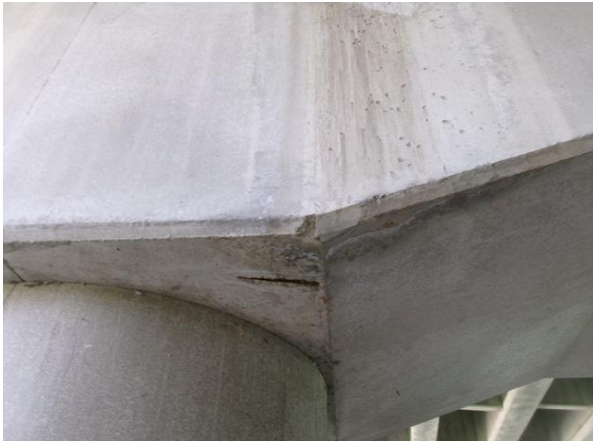
| 손상현황 | P2 누수흔적(0.2×2.0) | 손상현황 | P2 박락(0.1×0.1) |
| 원 인 | 외부 우수유입 | 원 인 | 외부충격 등 |

| 조치방안 | 주의관찰 | 조치방안 | 단면보수 |

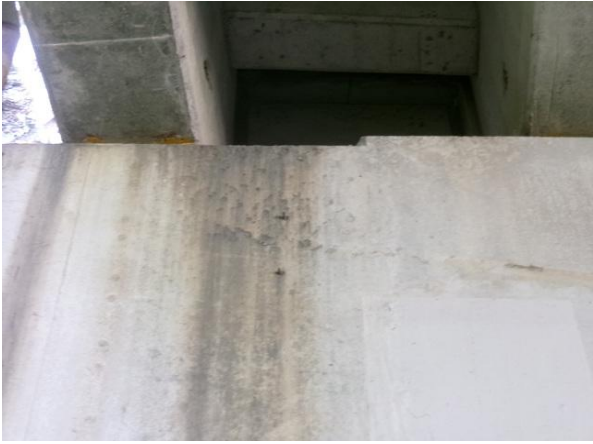
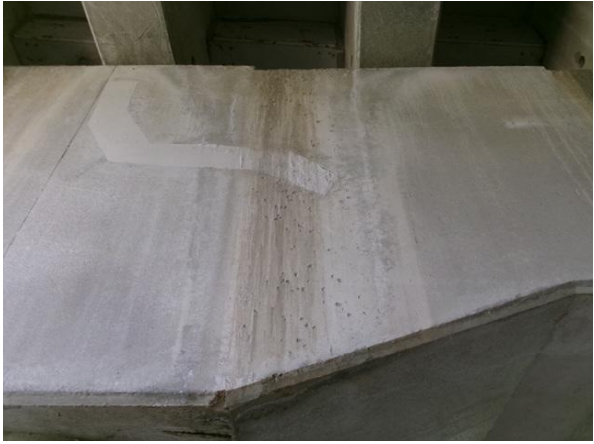
| 손상현황 | P2 박리(0.1×0.1) | 손상현황 | P2 박리(1.0×2.5) |
| 원 인 | 외부충격, 다짐미흡 등 | 원 인 | 다짐미흡 등 |

| 조치방안 | 단면보수 | 조치방안 | 단면보수 |

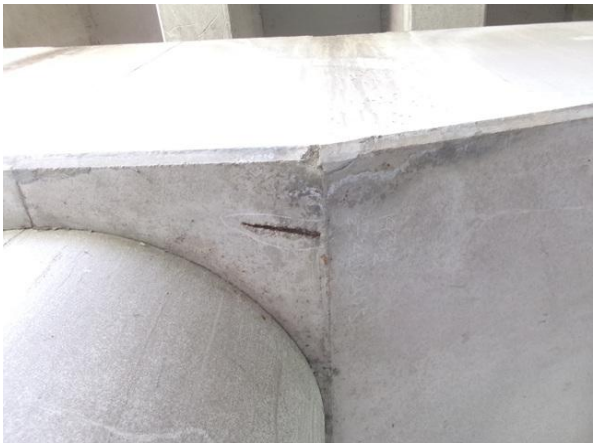
| 손상현황 | P2 박리 (1.5×2.5) | 손상현황 | P2 철근노출 (0.2×0.5) |
| 원 인 | 외부충격, 다짐미흡 등 | 원 인 | 다짐미흡, 피복부족 등 |

| 조치방안 | 단면보수 | 조치방안 | 단면보수 |

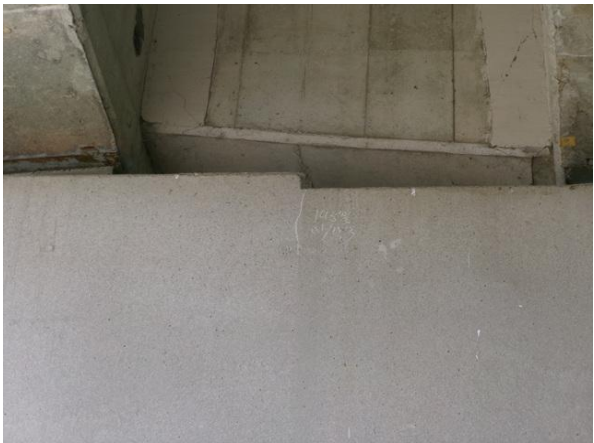
| 손상현황 | P2 페콘크리트 적치 (1.5×2.5) | 손상현황 | P3 균열 (0.1mm/0.3m) |
| 원 인 | 시공후 정비 미흡 | 원 인 | 건조수축, 다짐미흡 등 |

| 조치방안 | 주의관찰 | 조치방안 | 표면처리 |

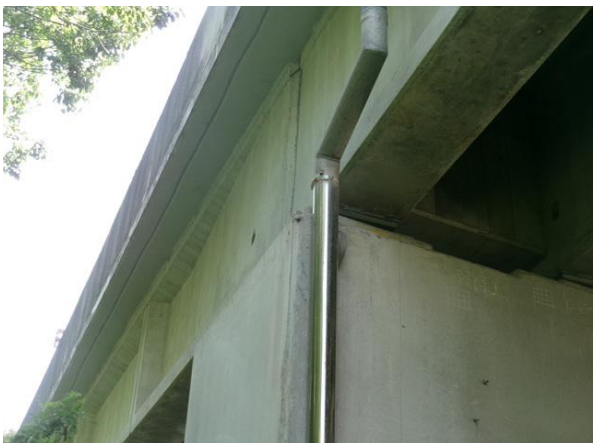
| 손상현황 | P3 박리 (1.5×0.1) | 손상현황 | P3 파손 (0.1×0.1) |
| 원 인 | 다짐미흡 등 | 원 인 | 외부충격, 다짐미흡 등 |

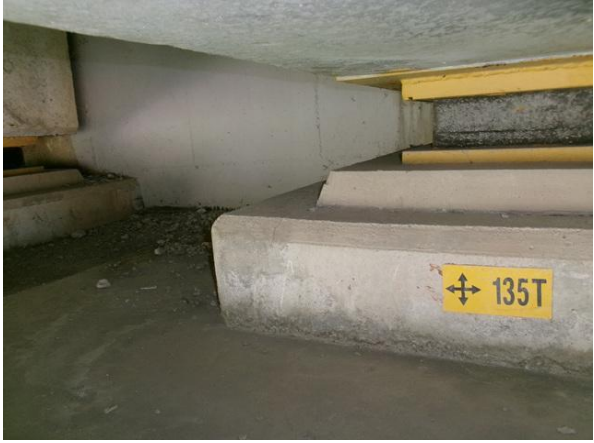
| 손상현황 | A1-SH3 받침콘크리트 균열(0.3mm/0.4m) | 손상현황 | A1-SH3 받침콘크리트 균열(0.3mm/0.5m) |
| 원 인 | 건조수축, 공용중 열화 등 | 원 인 | 건조수축, 공용중 열화 등 |

| 조치방안 | 주입보수 | 조치방안 | 주입보수 |

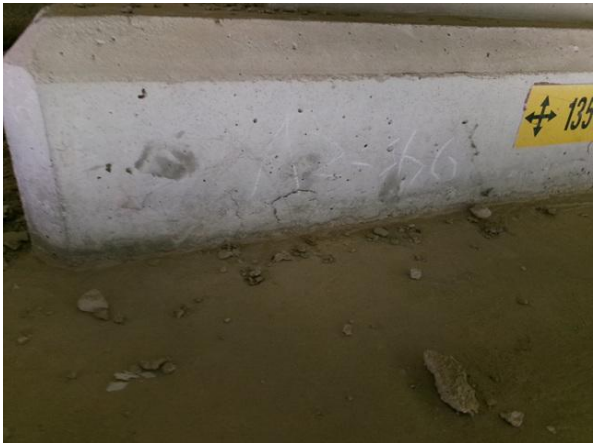
| 손상현황 | A1-SH4 받침콘크리트 파손(0.3×0.8) | 손상현황 | A1-SH4 받침콘크리트 박리(0.1×0.1) |
| 원 인 | 외부충격, 다짐미흡 등 | 원 인 | 외부충격, 다짐미흡 등 |

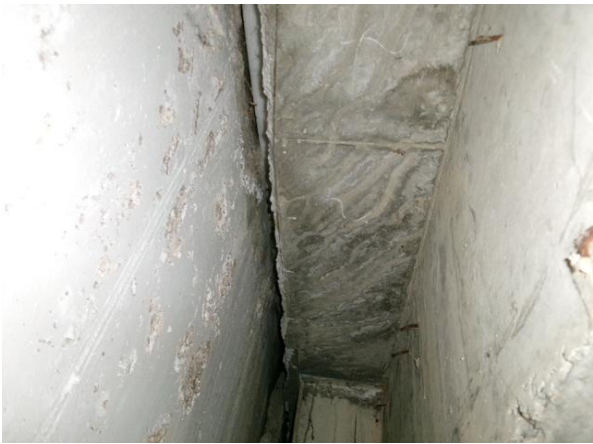
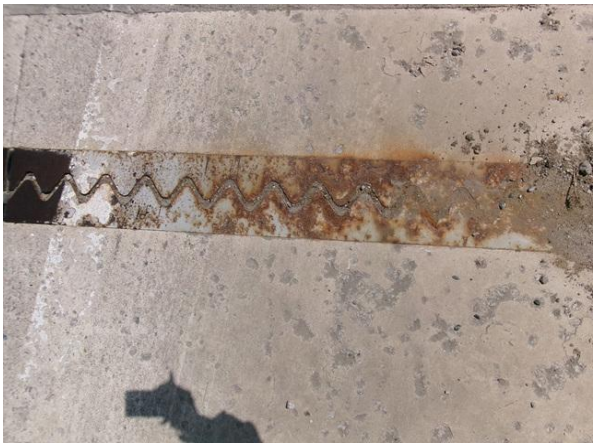
| 손상현황 | A1 신축이음 하부누수(0.5×2.0) | 손상현황 | A2 본체부식(0.2×1.2) |
| 원 인 | 장기공용에 의한 열화, 우수유입 등 | 원 인 | 장기공용에 의한 열화, 우수유입 등 |

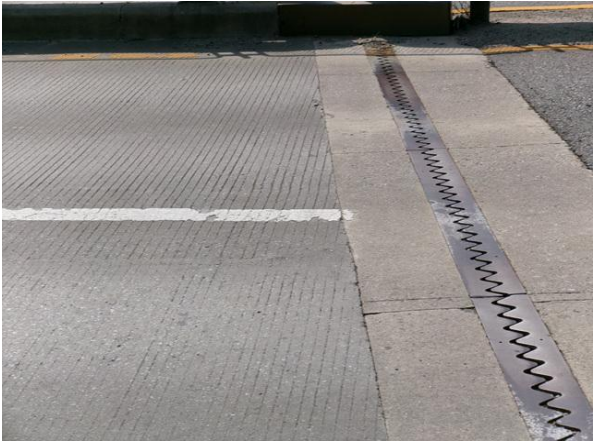
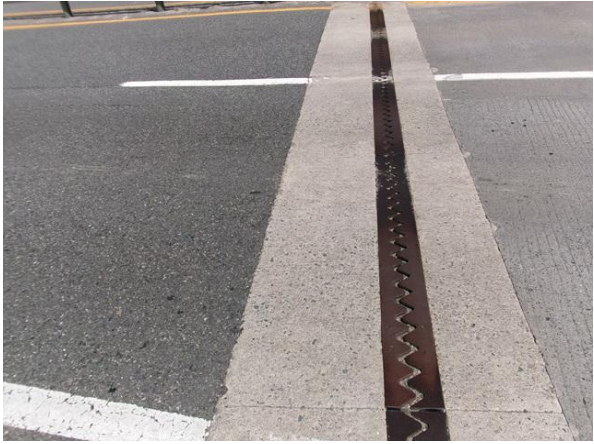
| 손상현황 | A2 후타재 균열(0.1mm/0.6m) | 손상현황 | A2 후타재 균열(0.3mm/0.6m) |
| 원 인 | 건조수축, 다짐미흡 등 | 원 인 | 건조수축, 다짐미흡 등 |

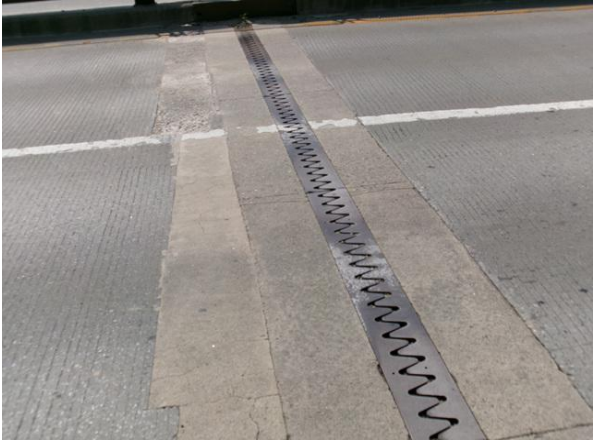
| 손상현황 | P2 후타재 균열(0.1mm/0.3m) | 손상현황 | - |
| 원 인 | 건조수축, 다짐미흡 등 | 원 인 | - |

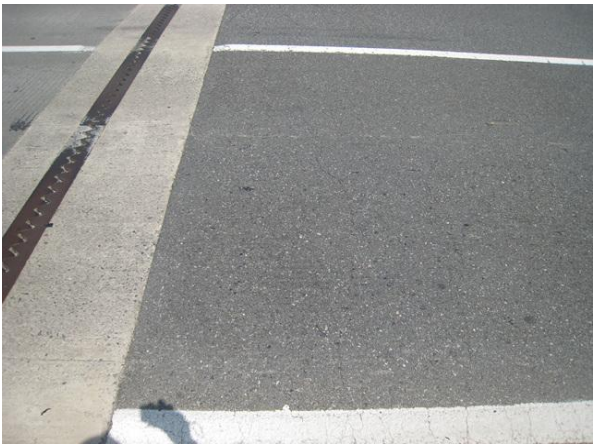
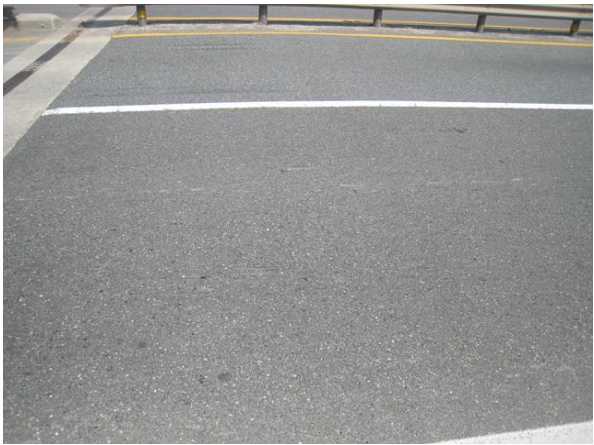
| 손상현황 | S1 접속부 아스콘 균열(3.0) | 손상현황 | S1 접속부 아스콘 패임 |
| 원 인 | 장기공용, 중차량 통행 등 | 원 인 | 장기공용, 중차량 통행 등 |

| 조치방안 | 주의관찰 | 조치방안 | 주의관찰 |

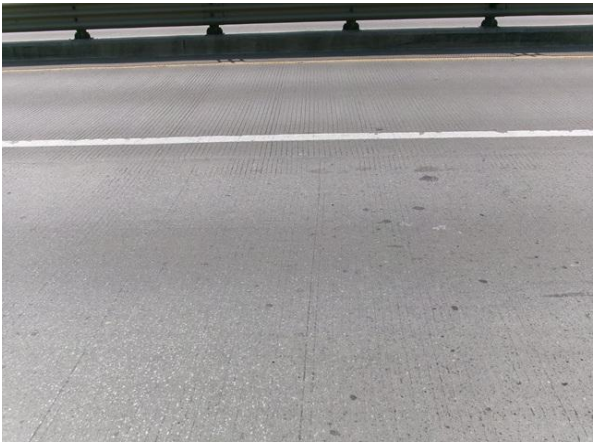
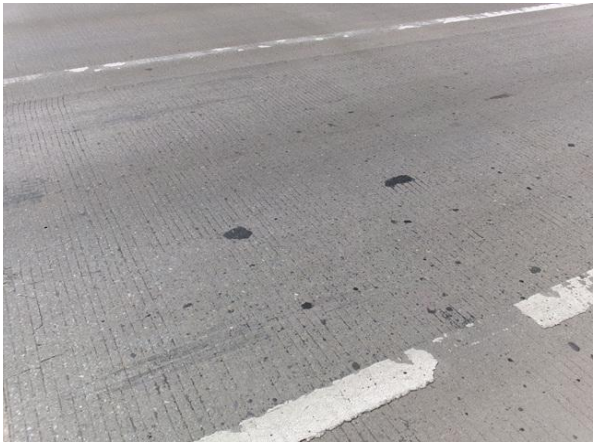
| 손상현황 | S1 포장 균열 | 손상현황 | S1 포장 망상균열 |
| 원 인 | 장기공용, 중차량 통행 등 | 원 인 | 장기공용, 중차량 통행 등 |

| 조치방안 | 주의관찰 | 조치방안 | 주의관찰 |

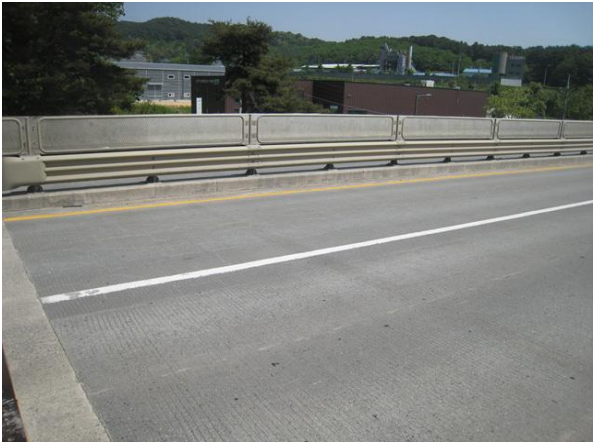
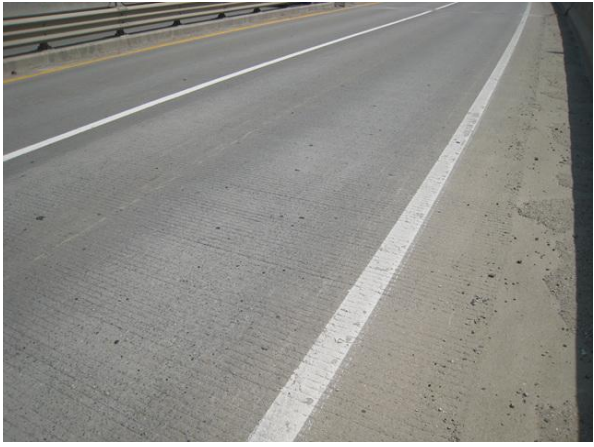
| 손상현황 | S2 포장 망상균열 | 손상현황 | S3 포장 마모 |
| 원 인 | 장기공용, 중차량 통행 등 | 원 인 | 장기공용, 중차량 통행 등 |

| 조치방안 | 주의관찰 | 조치방안 | 주의관찰 |

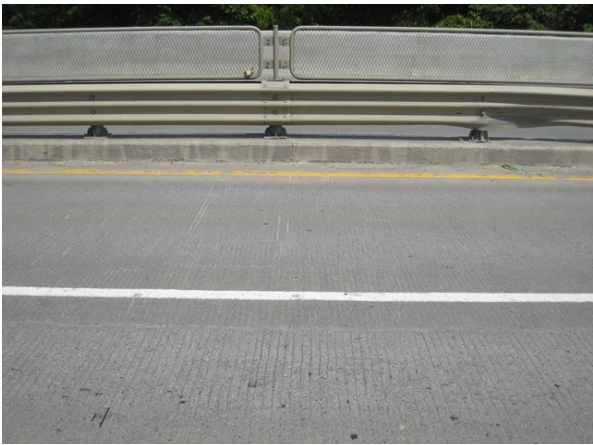
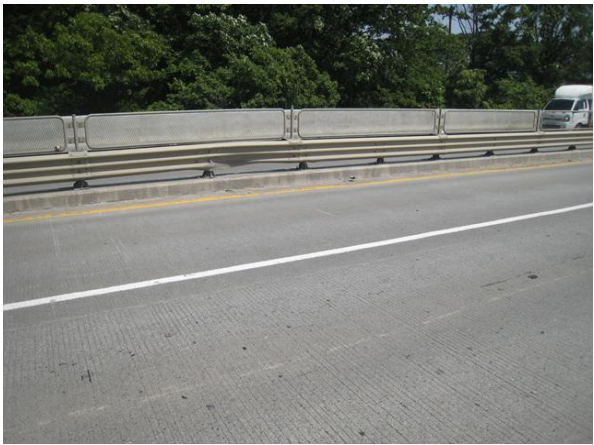
| 손상현황 | S4 포장 망상균열 | 손상현황 | S4 포장 망상균열 |
| 원 인 | 장기공용, 중차량 통행 등 | 원 인 | 장기공용, 중차량 통행 등 |

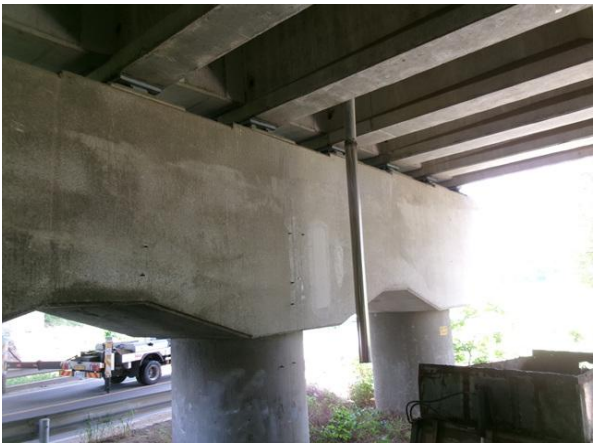
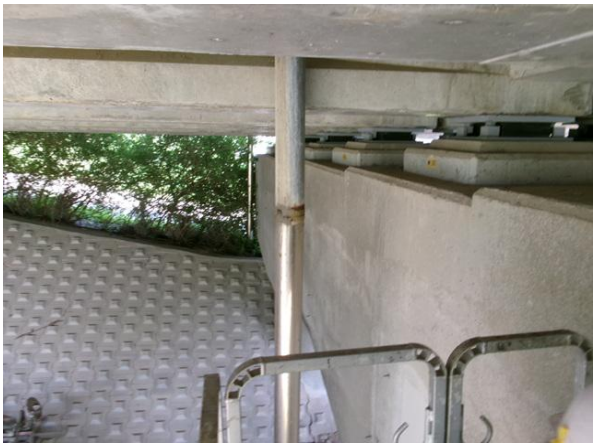
| 손상현황 | P1 배수관 고정볼량(손상 경미) | 손상현황 | P1 배수관 고정볼량(손상 경미) |

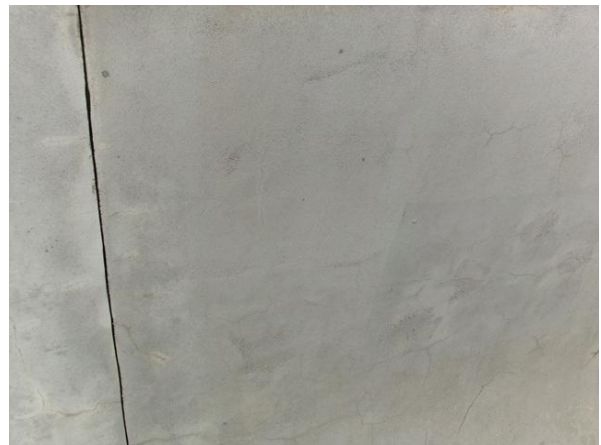
손상현황 S1 보수부 망상균열(0.3×2.0)

원 인 건조수축, 공용중 열화 등

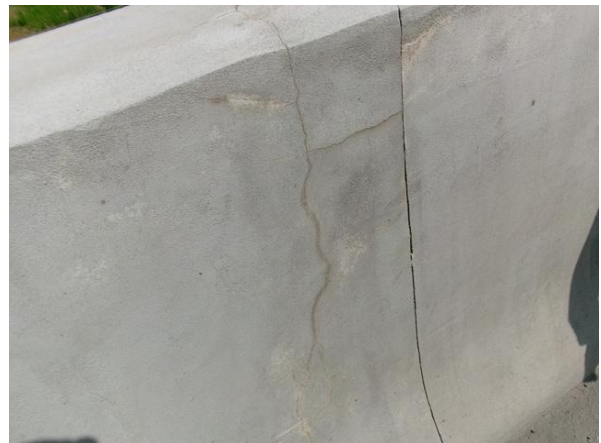
손상현황 S1 재균열(0.1mm/1.2m)

원 인 건조수축, 공용중 열화 등

조치방안 주의관찰

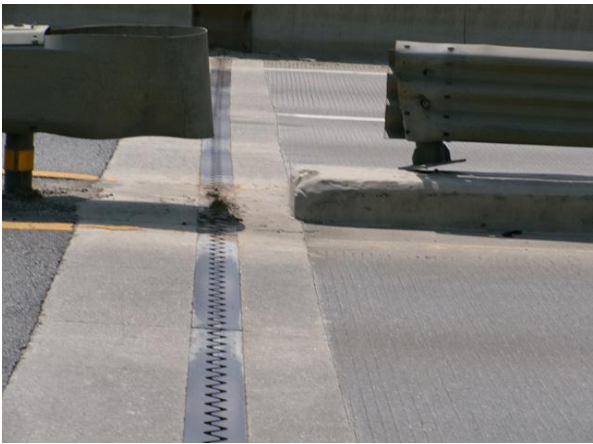
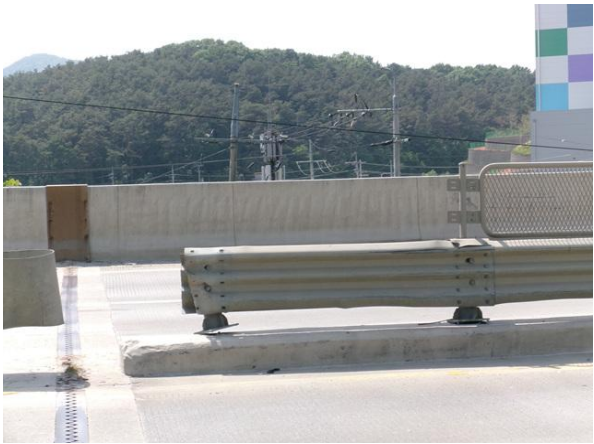
| 손상현황 | S1 중분대 파손(0.2×0.2) | 손상현황 | S1 차광막탈락(2.0) |
| 원 인 | 외부충격 등 | 원 인 | 외부충격 |

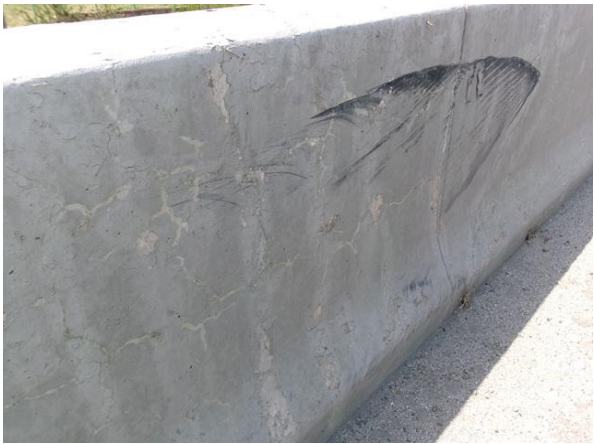
| 손상현황 | S4 균열(0.3mm/1.2m) | 손상현황 | S4 보수부 박리(0.1×0.1) |
| 원 인 | 건조수축, 공용중 열화 등 | 원 인 | 보수미흡 등 |
