## 2. 양성교[상]

## 2. 양성교(상)

양성교(상)는 총연장 240.0m, 폭 13.3m이며 경기도 안성시 양성면 석화리에 위치한 교량으로서, 2005년도에 준공되어 약 18년간 공용되고 있으며, 상부구조는 PSCI 형식으로 구성되어 있다.

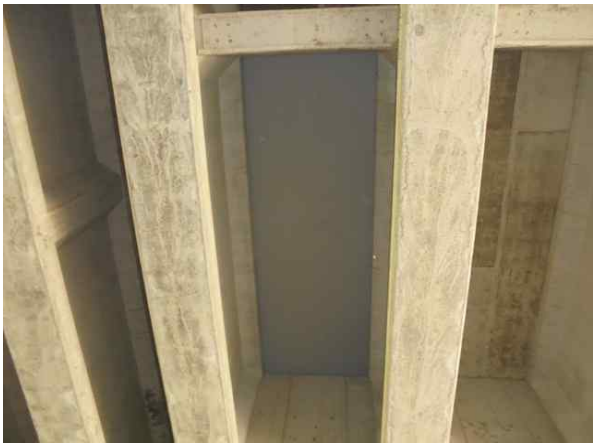
| 손상현황 | S2 균열 보수 | 손상현황 | S2 재균열(0.2mm/2.5m) |

| 조치방안 | 보수 상태양호 | 조치방안 | 주의관찰 |

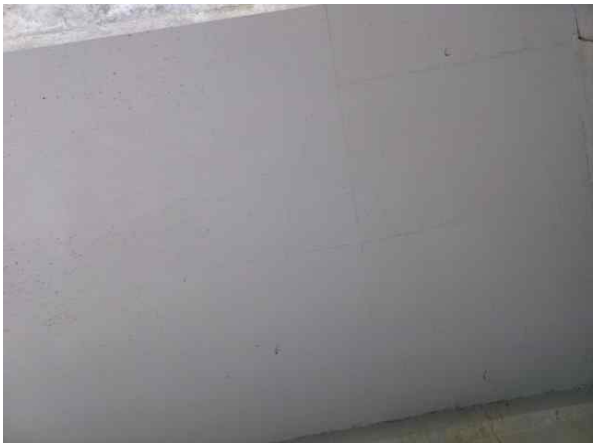
| 원 인 | - | 원 인 | 건조수축, 공용중 열화 등 |

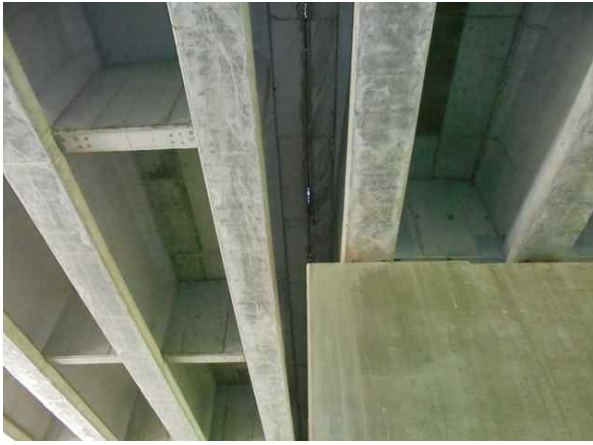
| 손상현황 | S1 물끓기흠 미시공 | 손상현황 | S3 재균열(0.1mm/1.6m) |
| 원 인 | 시공미흡 | 원 인 | 건조수축, 공용중 열화 등 |

| 조치방안 | 주의관찰 | 조치방안 | 주의관찰 |

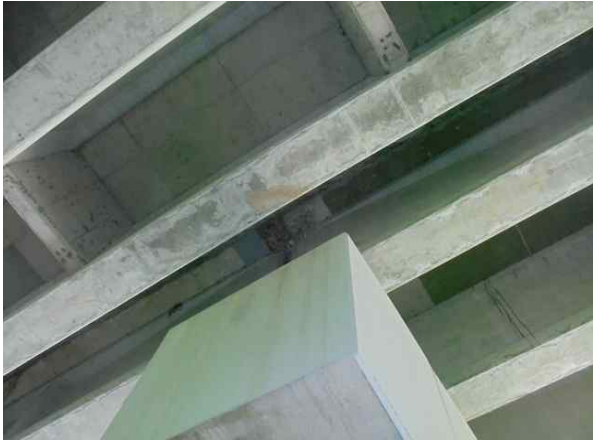
| 손상현황 | S3 백태 (0.5×0.5) | 손상현황 | S3 물끓기흠 미시공 |
| 원 인 | 외부 우수유입 | 원 인 | 시공미흡 |

| 조치방안 | 주의관찰 | 조치방안 | 주의관찰 |

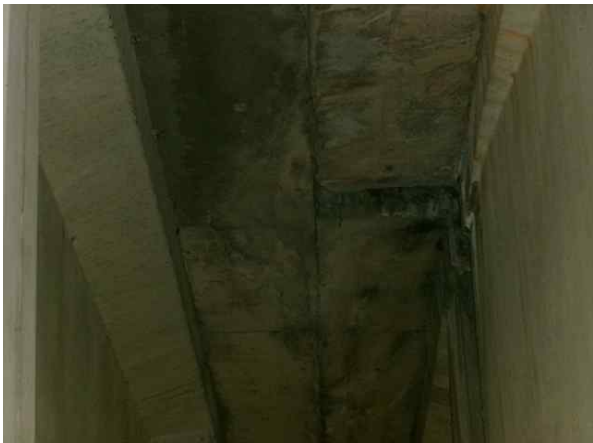
| 손상현황 | S3 들뜸 (1.5×0.5) | 손상현황 | S4 거푸집 미제거 |
| 원 인 | 외부충격, 우수유입, 공용중 열화 | 원 인 | 시공미흡 |

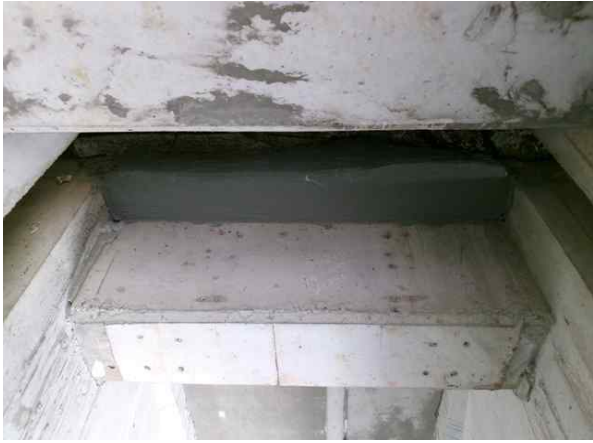
| 손상현황 | S4 박락 보수 | 손상현황 | S4 파손 (0.5×0.3) |
| 원 인 | - | 원 인 | 외부 충격, 우수유입, 공용중 열화 |

| 조치방안 | 보수 상태양호 | 조치방안 | 주의관찰 |

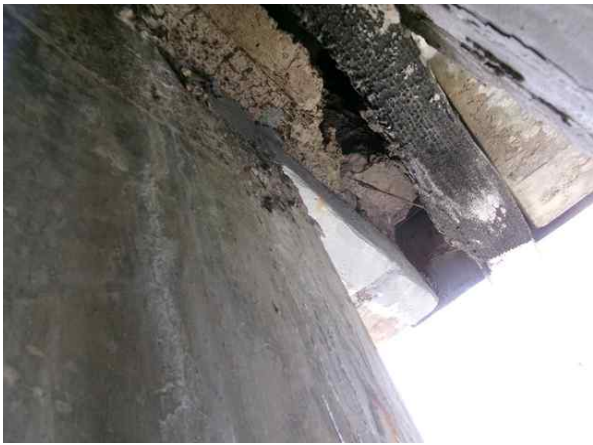
| 손상현황 | S4 파손 및 철근노출 (0.5×0.3) | 손상현황 | S5 재균열(0.1mm/1.0m) |
| 원 인 | 외부충격, 우수유입, 공용중 열화 | 원 인 | 건조수축, 공용중 열화 등 |

| 조치방안 | 단면보수+방청 | 조치방안 | 주의관찰 |

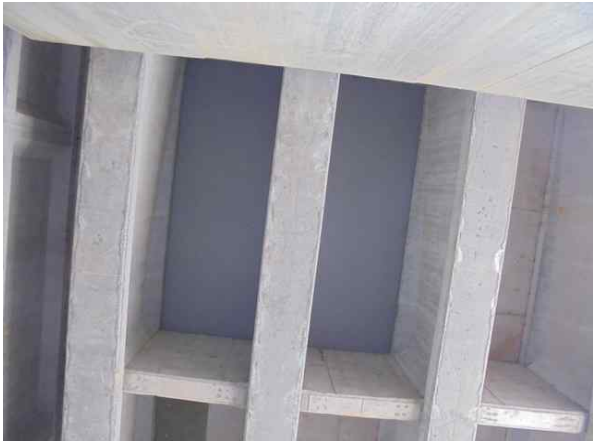
| 손상현황 | S5 균열 보수 | 손상현황 | S5 물끊기홈 미시공 |
| 원 인 | - | 원 인 | 시공미흡 |

| 조치방안 | 보수 상태양호 | 조치방안 | 주의관찰 |

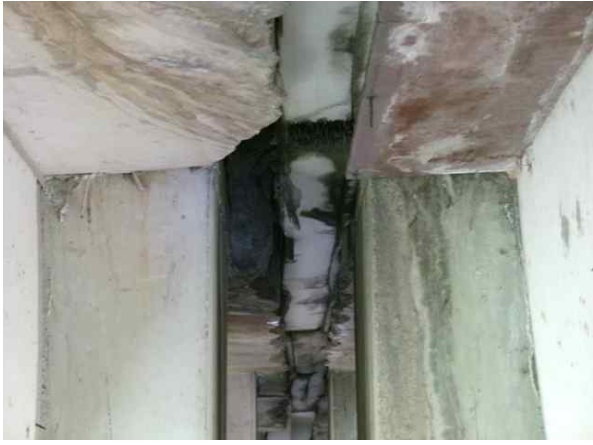
| 손상현황 | S6 박락 (0.1×1.0) | 손상현황 | S6 파손 및 철근노출 (0.5×0.5) |
| 원 인 | 외부 우수유입, 공용중 열화 | 원 인 | 외부충격, 우수유입, 공용중 열화 |

| 조치방안 | 주의관찰 | 조치방안 | 단면보수+방청 |

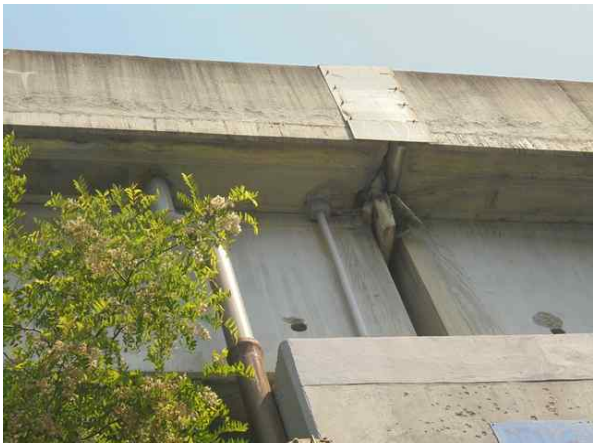
| 손상현황 | S6 파손 (0.2×0.4) | 손상현황 | S7 균열 (0.2mm/1.6m) |
| 원 인 | 외부충격, 우수유입, 공용중 열화 | 원 인 | 건조수축, 공용중 열화 등 |

| 조치방안 | 주의관찰 | 조치방안 | 주의관찰 |

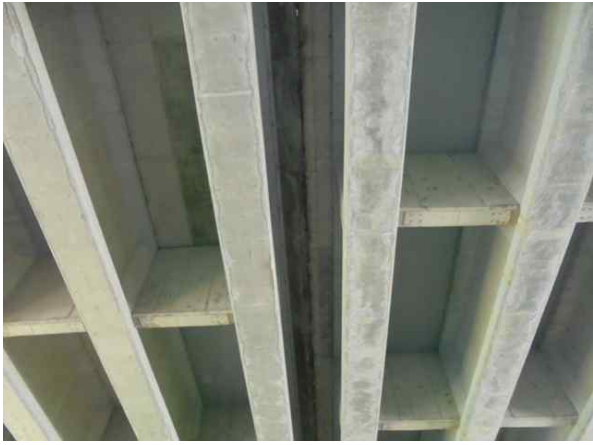
| 손상현황 | S7 물끊기홈 미시공 | 손상현황 | S8 균열 (0.1mm/1.6m) |
| 원 인 | 시공미흡 | 원 인 | 건조수축, 공용중 열화 등 |

| 조치방안 | 주의관찰 | 조치방안 | 주의관찰 |

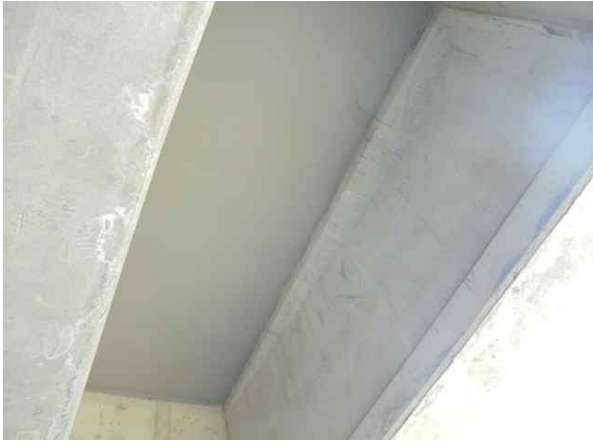
| 손상현황 | S8 균열 보수 | 손상현황 | S8 백태 보수 |

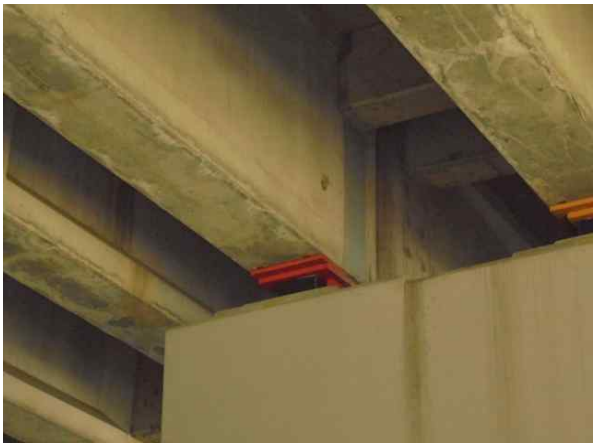
| 손상현황 | S3-G1 박락 및 백태 보수 | 손상현황 | S3-G3 균열 보수 |

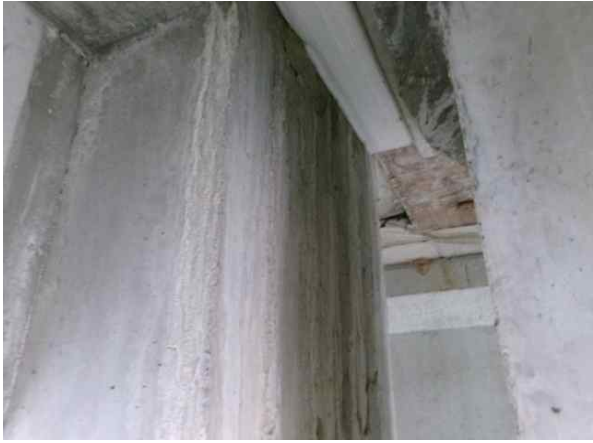
| 손상현황 | S3-G1 백태(0.5×0.5) | 손상현황 | S3-G1~6 들뜸(1.0×0.4) |
| 원 인 | 습기흡착 및 외부 우수유입 | 원 인 | 시공미흡, 공용중 열화 등 |

| 조치방안 | 주의관찰 | 조치방안 | 주의관찰 |

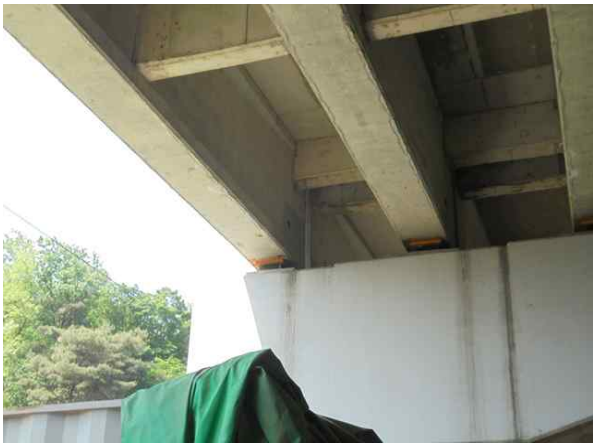
| 손상현황 | S4-G5 박락 및 파손 보수 | 손상현황 | S4-G1~6 들뜸(1.0×0.4) |
| 원 인 | — | 원 인 | 시공미흡, 공용중 열화 등 |

| 조치방안 | 보수상태 양호 | 조치방안 | 주의관찰 |

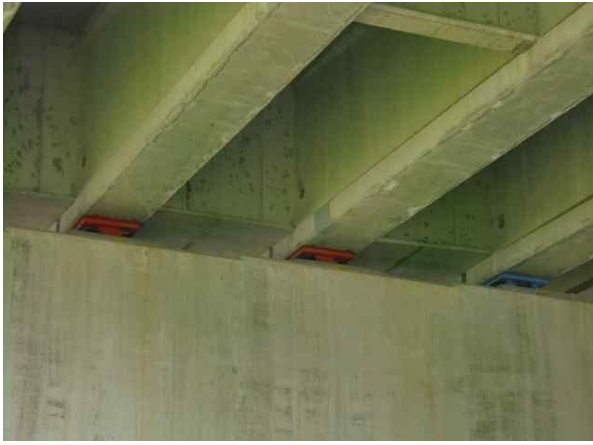
| 손상현황 | S6-G2 파손 보수 | 손상현황 | S6-G1~6 들뜸(1.0×0.3) |
| 원 인 | — | 원 인 | 시공미흡, 공용중 열화 등 |

| 조치방안 | 보수상태 양호 | 조치방안 | 주의관찰 |

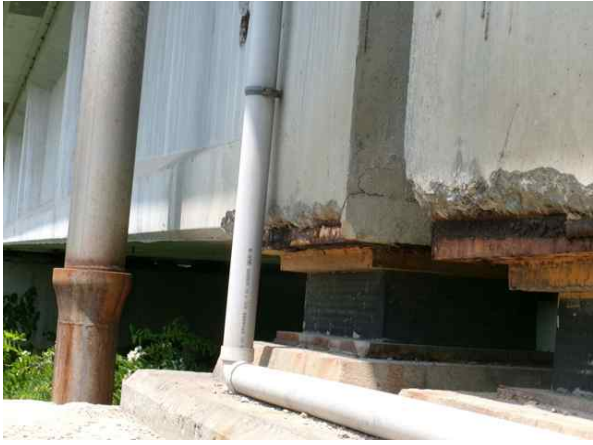
| 손상현황 | S6-G6 파손(0.2×0.4) | 손상현황 | S7-G1 파손 보수 |
| 원 인 | 시공미흡, 외부충격, 공용중 열화 등 | 원 인 | — |

| 조치방안 | 주의관찰 | 조치방안 | 보수상태 양호 |

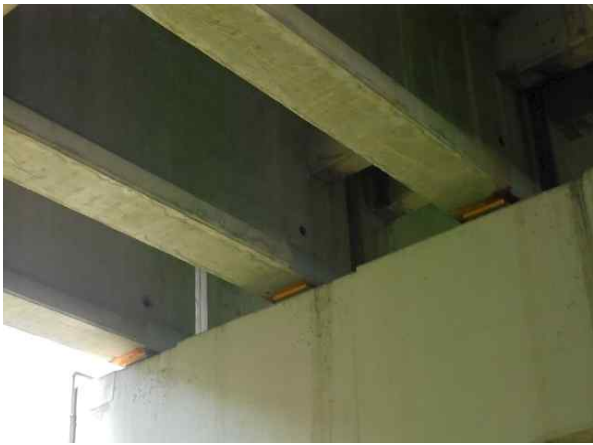
| 손상현황 | S7-G5 박락 및 파손 보수 | 손상현황 | S6-G6 파손(0.2×0.2) |
| 원 인 | - | 원 인 | 시공미흡, 외부충격 등 |

| 조치방안 | 보수상태 양호 | 조치방안 | 주의관찰 |

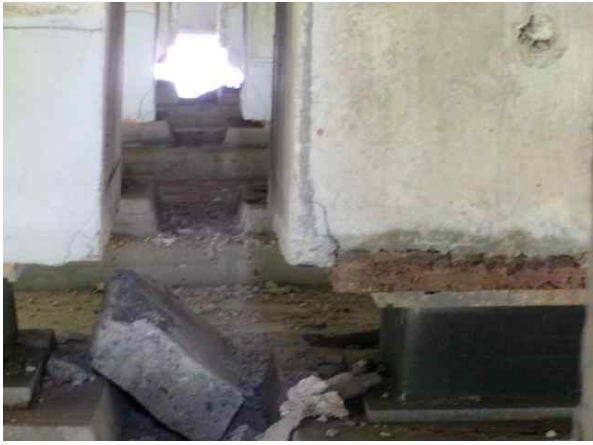
| 손상현황 | S7-G1~6 들뜸(1.0×0.3) | 손상현황 | S7-G5 파손(0.4×0.2) |
| 원 인 | 시공미흡, 외부충격, 공용중 열화 등 | 원 인 | 시공미흡, 외부충격, 공용중 열화 등 |

| 조치방안 | 주의관찰 | 조치방안 | 주의관찰 |

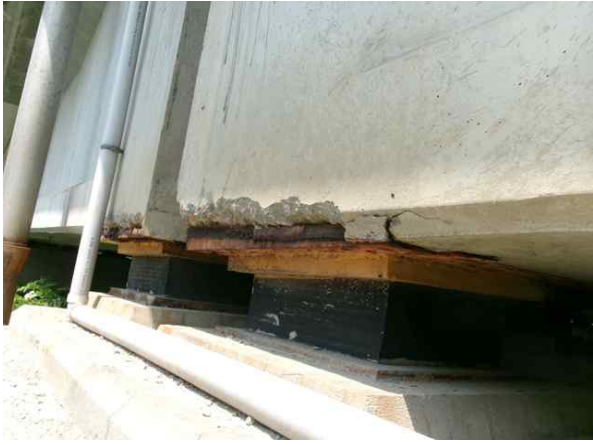
| 손상현황 | S7-G6 박락(1.0×0.3) | 손상현황 | S7-G6 파손(0.2×0.2) |
| 원 인 | 시공미흡, 외부충격, 공용중 열화 등 | 원 인 | 시공미흡, 외부충격 등 |

| 조치방안 | 주의관찰 | 조치방안 | 주의관찰 |

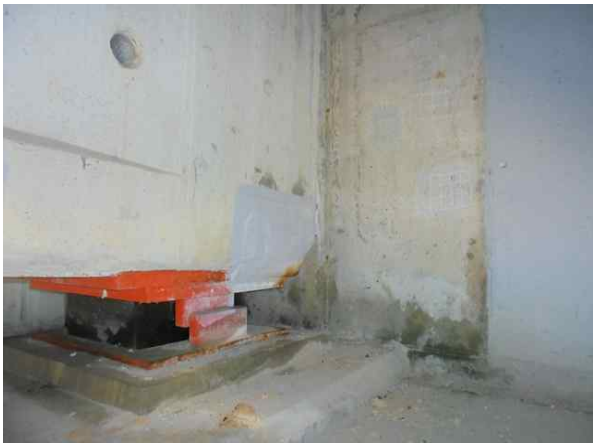
| 손상현황 | S8-G1 들뜸 보수 | 손상현황 | S8-G1 파손(0.1×1.5) |
| 원 인 | - | 원 인 | 시공미흡, 공용중 열화 등 |

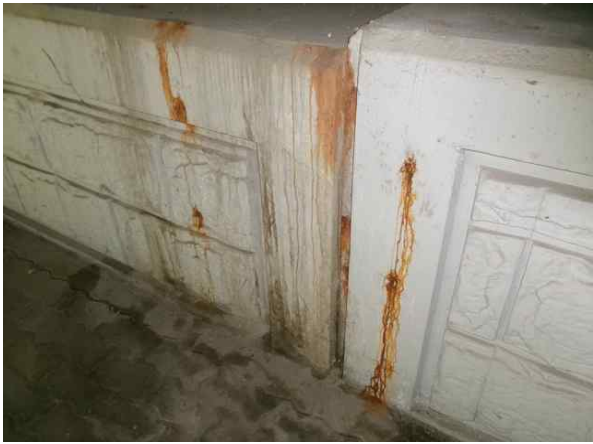
| 손상현황 | A1 녹오염 (0.1×0.8) | 손상현황 | A1 채수흔적 (0.5×1.5) |
| 원 인 | 외부 우수유입 | 원 인 | 외부 우수유입 |

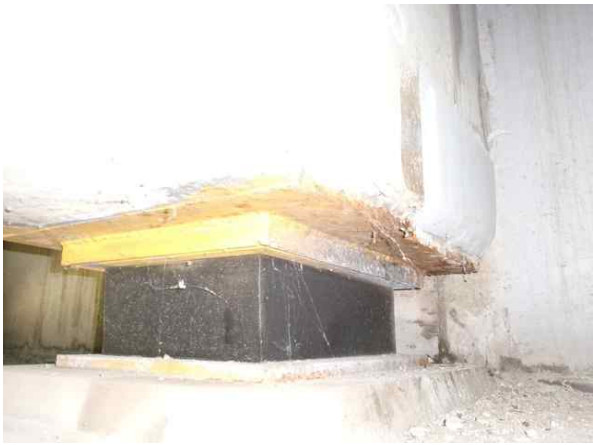
| 손상현황 | A1-SH2 본체 부식 | 손상현황 | A1-SH3 본체 부식 |
| 원 인 | 장기공용, 외부 우수유입 등 | 원 인 | 장기공용, 외부 우수유입 등 |

| 조치방안 | 주의관찰 | 조치방안 | 주의관찰 |

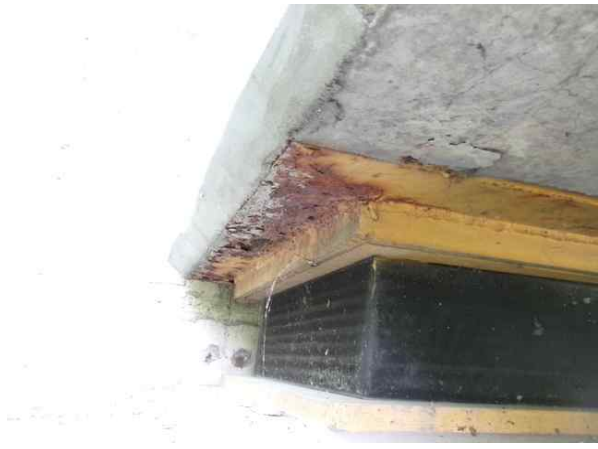
| 손상현황 | A1-SH5 본체 부식 | 손상현황 | A2-SH5 본체 부식 |
| 원 인 | 장기공용, 외부 우수유입 등 | 원 인 | 장기공용, 외부 우수유입 등 |

| 조치방안 | 주의관찰 | 조치방안 | 주의관찰 |

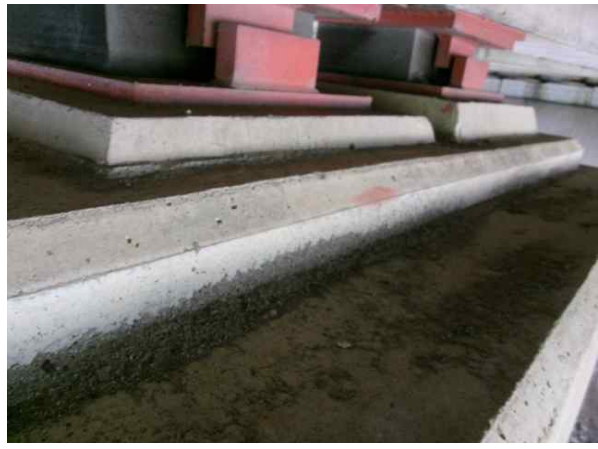
| 손상현황 | P1-SH5 받침물탈 균열(0.1mm/0.1m) | 손상현황 | P3-SH1 몰탈 박락(0.1×0.1) |
| 원 인 | 건조수축, 공용중 열화 등 | 원 인 | 외부충격 |

| 조치방안 | 주의관찰 | 조치방안 | 주의관찰 |

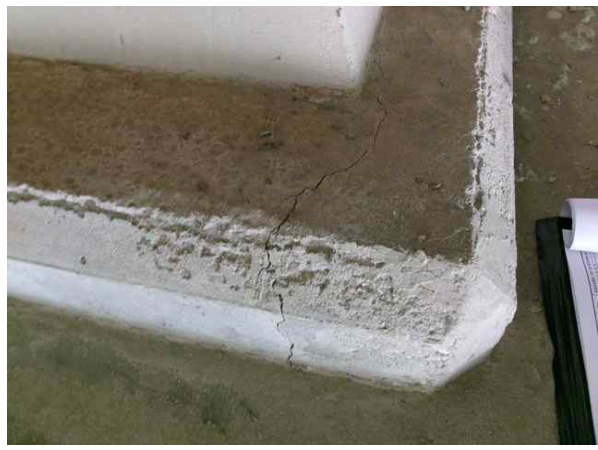
| 손상현황 | P3-SH1 받침물탈 균열(0.5mm/0.5m) | 손상현황 | P3-SH1 받침물탈 균열(0.5mm/0.5m) |
| 원 인 | 건조수축, 공용중 열화 등 | 원 인 | 건조수축, 공용중 열화 등 |

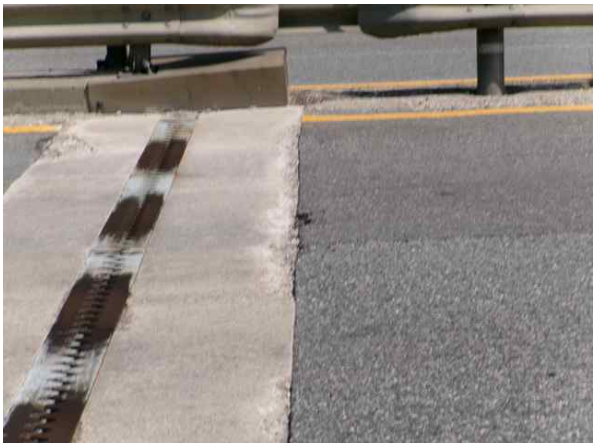
| 손상현황 | A2 후타재 파손(0.1×3.0) | 손상현황 | A2 후타재 파손(0.2×1.0) |
| 원 인 | 중차량 통행, 외부충격 등 | 원 인 | 중차량 통행, 외부충격 등 |

| 조치방안 | 단면보수 | 조치방안 | 단면보수 |

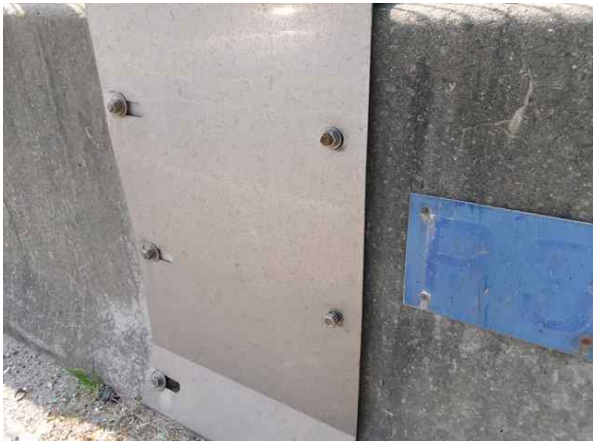
| 손상현황 | P3 차수판 볼트 체결불량 보수 | 손상현황 | P3 후타재 파손(0.2×0.5) |
| 원 인 | - | 원 인 | 중차량 통행, 외부충격 등 |

| 조치방안 | 보수상태 양호 | 조치방안 | 단면보수 |

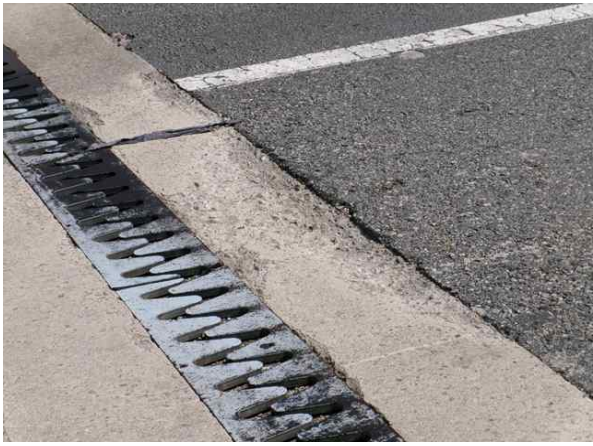
| 손상현황 | P3 후타재 파손(0.2×1.0) | 손상현황 | P3 후타재 파손(0.3×1.0) |
| 원 인 | 중차량 통행, 외부충격 등 | 원 인 | 중차량 통행, 외부충격 등 |

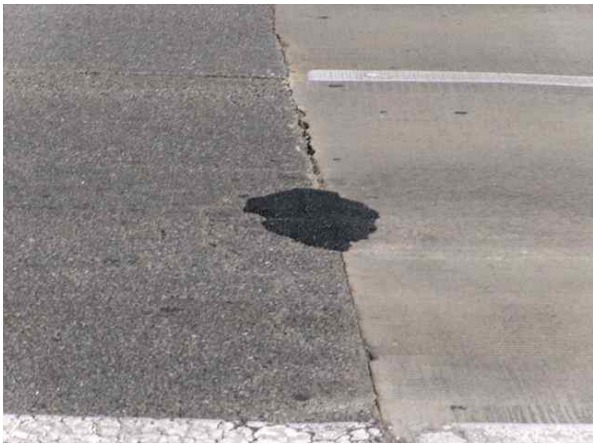
| 손상현황 | S1 아스콘 파손 보수 | 손상현황 | S1 아스콘 균열(18.0) |
| 원 인 | - | 원 인 | 장기공용 |

| 조치방안 | 상태양호 | 조치방안 | 주의관찰 |

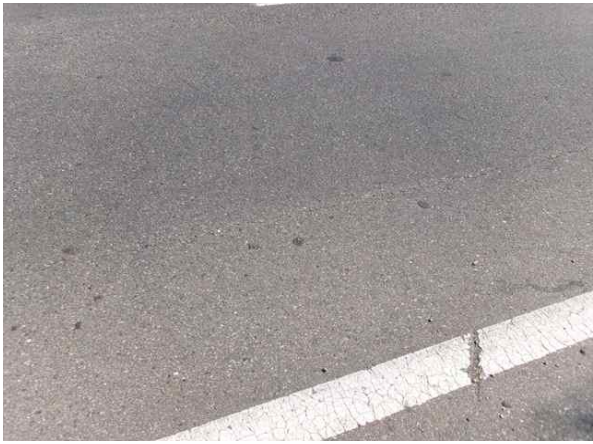
| 손상현황 | S1 아스콘 균열(3.0) | 손상현황 | S2 포장 균열(1.0) |
| 원 인 | 장기공용 | 원 인 | 장기공용 |

| 조치방안 | 주의관찰 | 조치방안 | 주의관찰 |

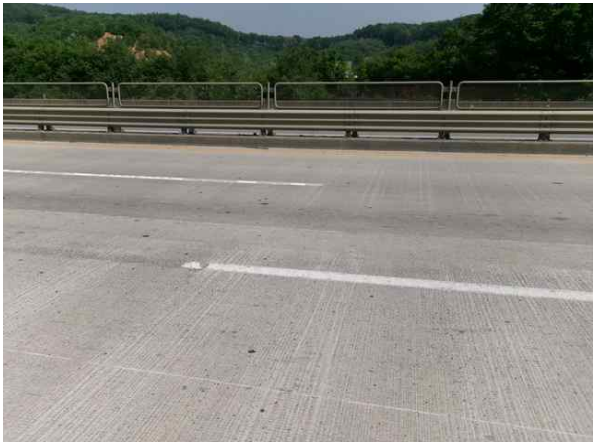
| 손상현황 | S3 포장 망상균열(10.0×1.0) | 손상현황 | S3 포장 균열(1.0) |
| 원 인 | 장기공용 | 원 인 | 장기공용 |

| 조치방안 | 주의관찰 | 조치방안 | 주의관찰 |

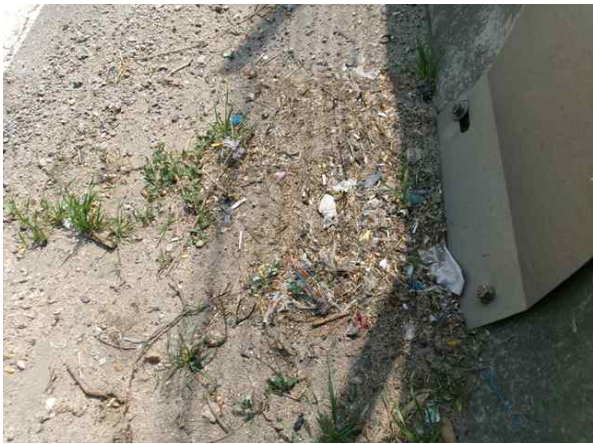
| 손상현황 | S3토사퇴적(1.8×0.8) | 손상현황 | S4 아스콘 균열(2.0) |
| 원 인 | 장기공용 | 원 인 | 장기공용 |

| 조치방안 | 정비 | 조치방안 | 주의관찰 |

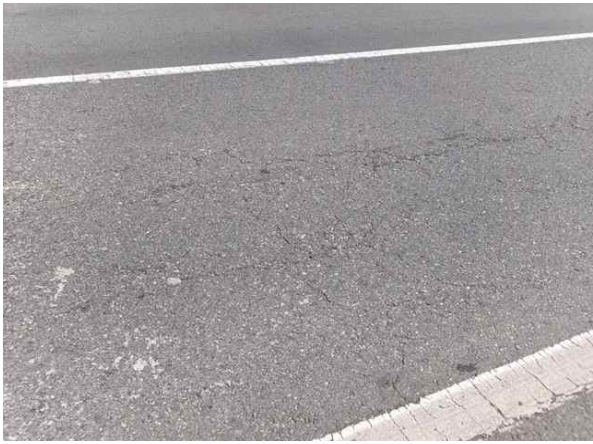
| 손상현황 | S4 아스콘 망상균열(10.0×3.0) | 손상현황 | S4 토사퇴적(1.0×2.0) |
| 원 인 | 장기공용 | 원 인 | 장기공용 |

| 조치방안 | 주의관찰 | 조치방안 | 정비 |

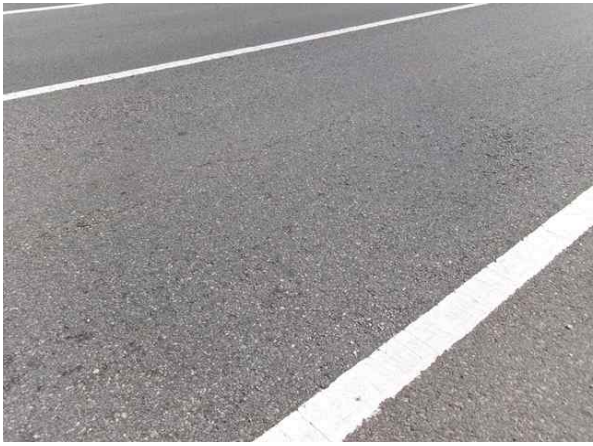
| 손상현황 | S6 아스콘 망상균열(1.2×3.0) | 손상현황 | S4 아스콘 균열(2.0) |
| 원 인 | 장기공용 | 원 인 | 장기공용 |
