## **3. 양성교[하]**

### 3. 양성교(하)

#### 3.1 시설물의 개요

양성교(하)는 총연장 240.0m, 폭 13.3m이며 경기도 안성시 양성면 석화리에 위치한 교량으로서, 2005년도에 준공되어 약 18년간 공용되고 있으며, 상부구조는 PSCI 형식으로 구성되어 있다.

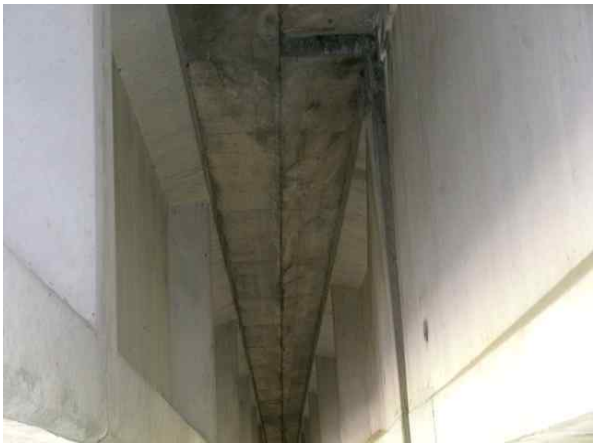
| 손상현황 | S4 박락 보수 | 손상현황 | S4 물끊기흙 미시공 |
| 원 인 | - | 원 인 | 시공미흡 |

| 조치방안 | 보수 상태양호 | 조치방안 | 주의관찰 |

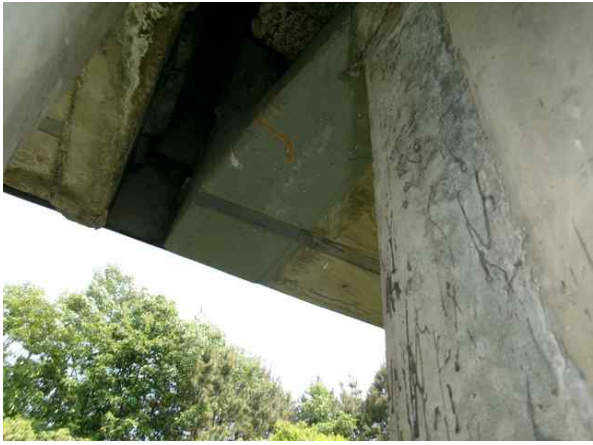
| 손상현황 | S4 파손, 재료분리 보수 | 손상현황 | S4 파손 (0.6×0.1) |
| 원 인 | - | 원 인 | 시공미흡, 외부 충격 |

| 조치방안 | 보수 상태양호 | 조치방안 | 주의관찰 |

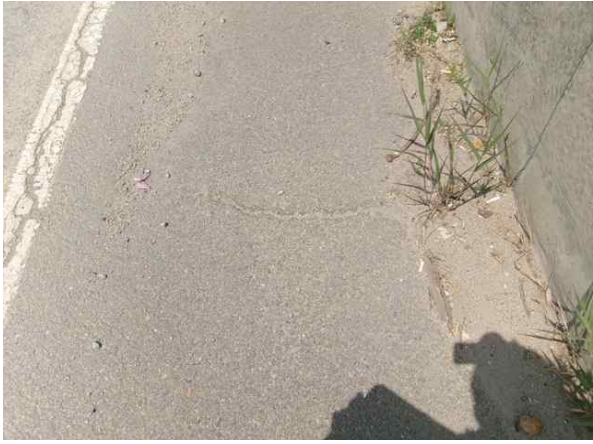
| 손상현황 | S6 아스콘 균열 (1.5) | 손상현황 | S6 아스콘 패임 보수 |
| 원 인 | 장기공용 | 원 인 | - |

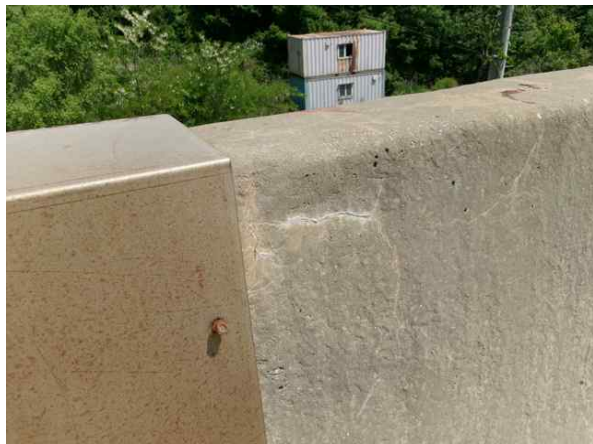
| 손상현황 | S1 균열부 백태(0.1×0.2) | 손상현황 | S1 균열부 백태(0.2×1.0) |
| 원 인 | 손상부 우수유입 | 원 인 | 손상부 우수유입 |

| 조치방안 | 주의관찰 | 조치방안 | 주의관찰 |

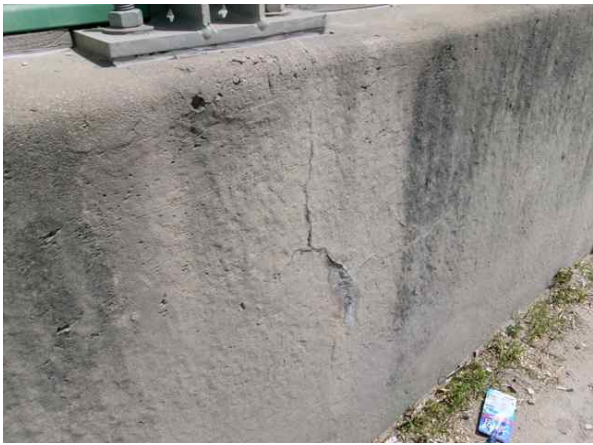
| 손상현황 | S6 균열부 백태(0.1×0.5) | 손상현황 | S6 텔리네이트파손 |
| 원 인 | 손상부 우수유입 | 원 인 | 외부충격 |

| 조치방안 | 주의관찰 | 조치방안 | 정비 |

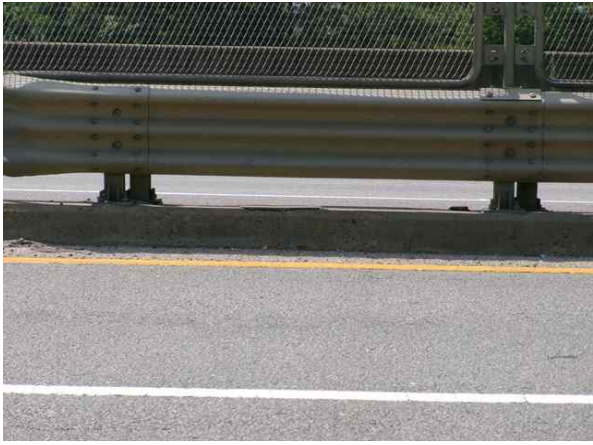
| 손상현황 | S6 중분대 파손(0.3×0.6) | 손상현황 | S7 균열부 백태(0.1×0.2) |
| 원 인 | 시공미흡, 외부충격 등 | 원 인 | 손상부 우수유입 |

| 조치방안 | 주의관찰 | 조치방안 | 주의관찰 |

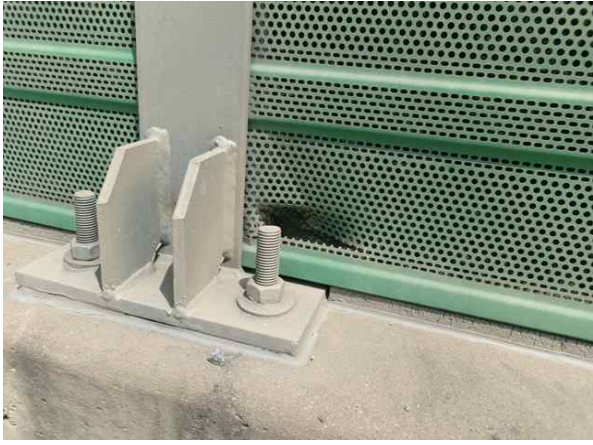
| 손상현황 | S7 방음벽 파손 | 손상현황 | S7 균열(0.1mm/0.5m) |
| 원 인 | 외부충격 | 원 인 | 건조수축, 공용중 열화 등 |

| 조치방안 | 주의관찰 | 조치방안 | 주의관찰 |

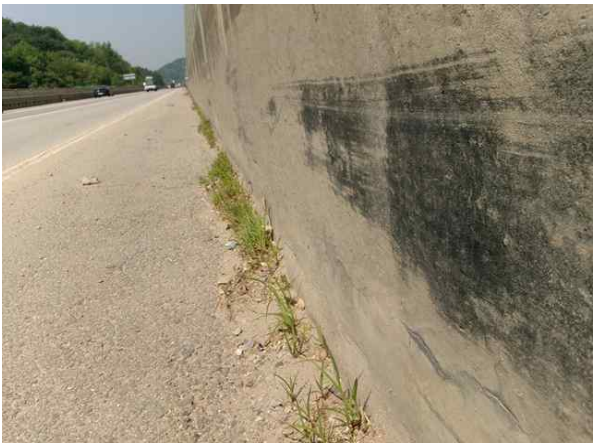
| 손상현황 | S8 균열부 백태 (0.2×30.0) | 손상현황 | S8 텔리네이트 파손 |
| 원 인 | 손상부 우수유입 | 원 인 | 외부충격 |

| 조치방안 | 주의관찰 | 조치방안 | 정비 |

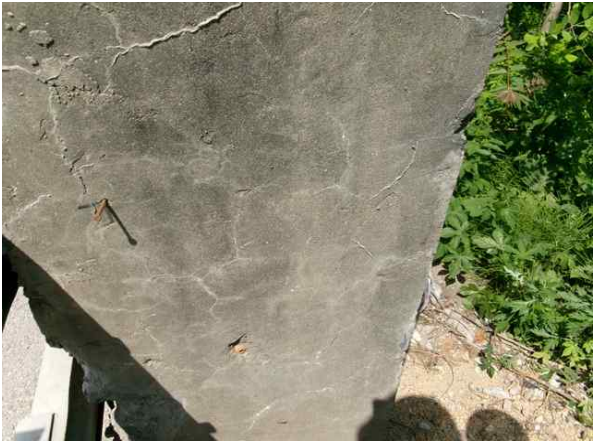
| 손상현황 | S5 망상균열 (1.0×1.0) | 손상현황 | S5 박락 (0.2×0.2) |
| 원 인 | 건조수축, 공용중 열화 등 | 원 인 | 외부충격 |

| 조치방안 | 주의관찰 | 조치방안 | 주의관찰 |

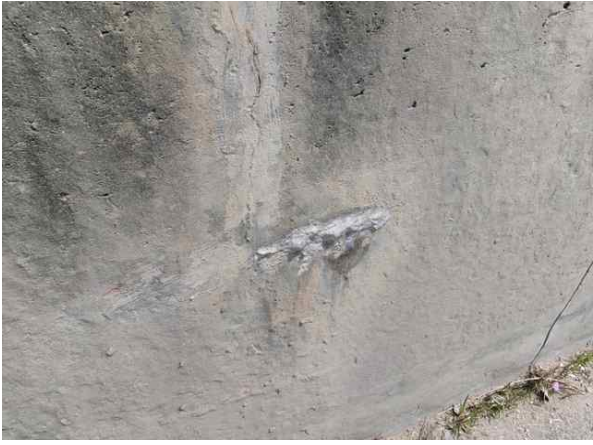
| 손상현황 | S8 백태 (0.1×0.2) | 손상현황 | S8 철근노출 (0.1×0.1) |
| 원 인 | 외부 우수유입 | 원 인 | 시공미흡, 피복부족 |
