# 1. 양성교(상)

### 1.1 시설물의 개요

양성교(상)는 총연장 240.0m, 폭 13.3m이며 경기도 안성시 양성면 석화리에 위치한 교량으로서, 2005년도에 준공되어 약 18년간 공용되고 있으며, 상부구조는 PSCI 형식으로 구성되어 있다.

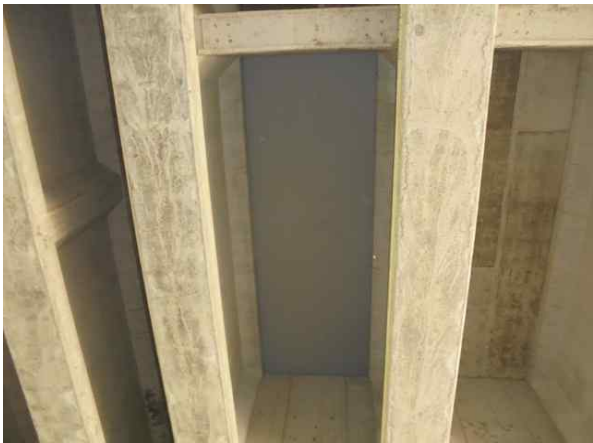
| 손상현황 | S2 균열 보수 | 손상현황 | S2 재균열(0.2mm/2.5m) |
| 원 인 | - | 원 인 | 건조수축, 공용중 열화 등 |

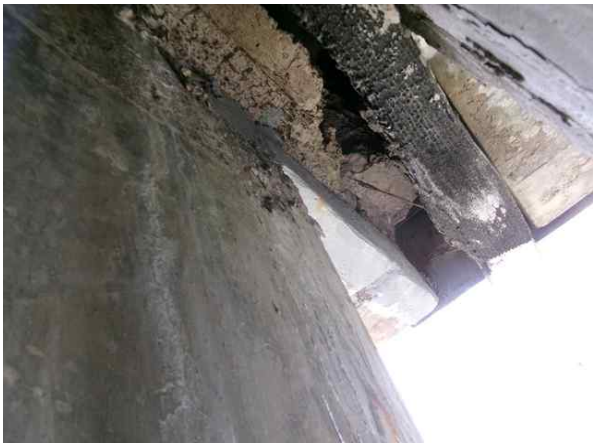
| 손상현황 | S4 파손 및 철근노출 (0.5×0.3) | 손상현황 | S5 재균열(0.1mm/1.0m) |
| 원 인 | 외부충격, 우수유입, 공용중 열화 | 원 인 | 건조수축, 공용중 열화 등 |

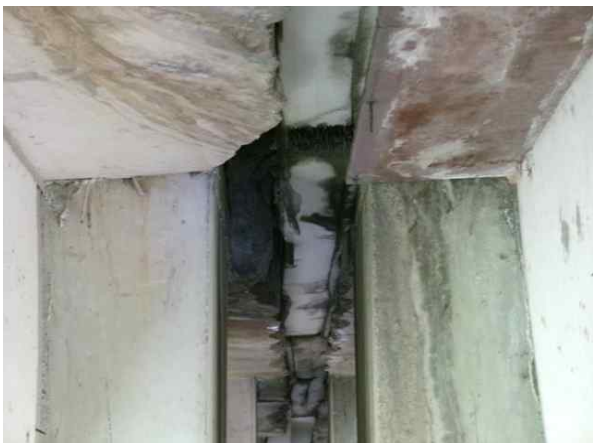
| 손상현황 | S6 박락 (0.1×1.0) | 손상현황 | S6 파손 및 철근노출 (0.5×0.5) |
| 원 인 | 외부 우수유입, 공용중 열화 | 원 인 | 외부충격, 우수유입, 공용중 열화 |

| 조치방안 | 주의관찰 | 조치방안 | 단면보수+방청 |

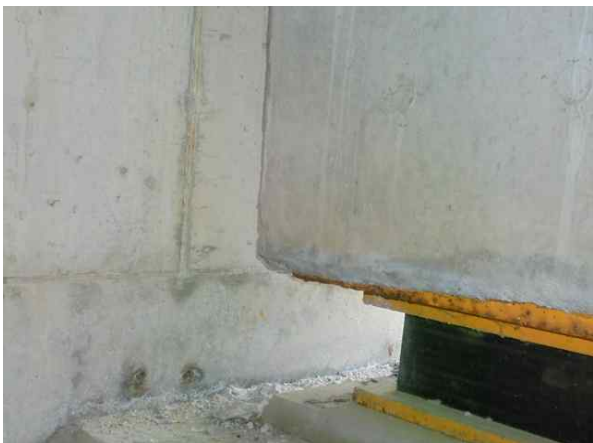
| 손상현황 | S8-G6 들뜸(1.0×0.1) | 손상현황 | S8-G6 들뜸(1.0×0.1) |
| 원 인 | 시공미흡, 공용중 열화 등 | 원 인 | 시공미흡, 공용중 열화 등 |

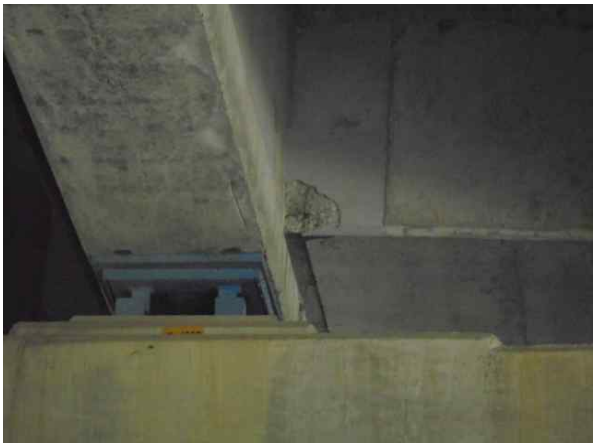
| 손상현황 | S2 보수부 박리(0.3×0.3) | 손상현황 | S2 보수부 들뜸(0.3×0.3) |
| 원 인 | 시공미흡 | 원 인 | 시공미흡 |

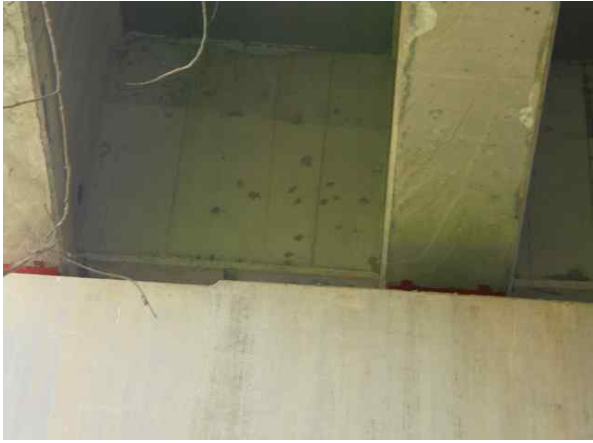
| 손상현황 | S6 재균열(0.3mm/0.1m) | 손상현황 | S6 박락(0.5×0.1) |
| 원 인 | 건조수축, 공용중 열화 등 | 원 인 | 시공미흡, 외부충격 등 |
| 조치방안 | 주의관찰 | 조치방안 | 주의관찰 |

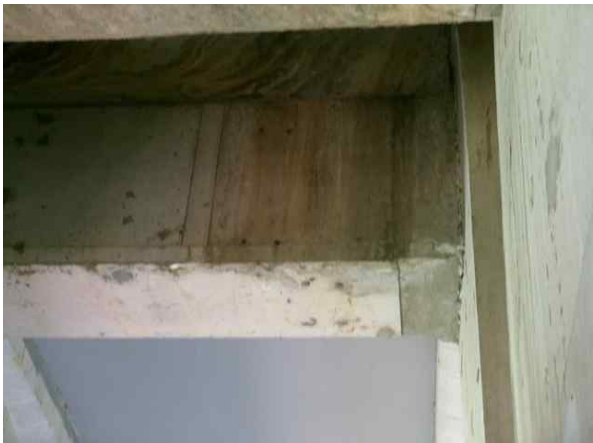
| 손상현황 | S6 누수흔적(0.3×0.5) | 손상현황 | S7 박리(0.3×1.0) |
| 원 인 | 습기흡착 및 외부 우수유입 | 원 인 | 시공미흡, 외부충격 등 |

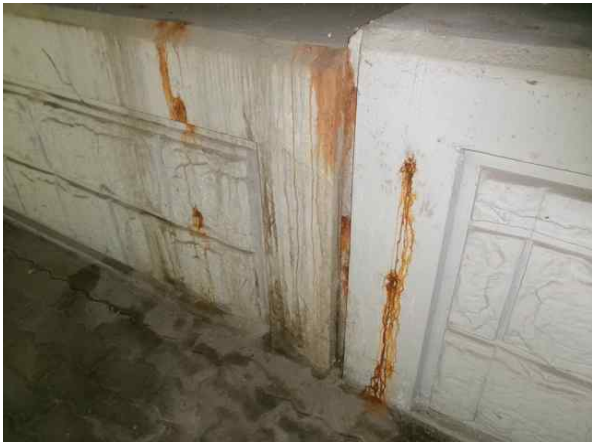
| 손상현황 | A1 녹오염 (0.1×0.8) | 손상현황 | A1 채수흔적 (0.5×1.5) |
| 원 인 | 외부 우수유입 | 원 인 | 외부 우수유입 |

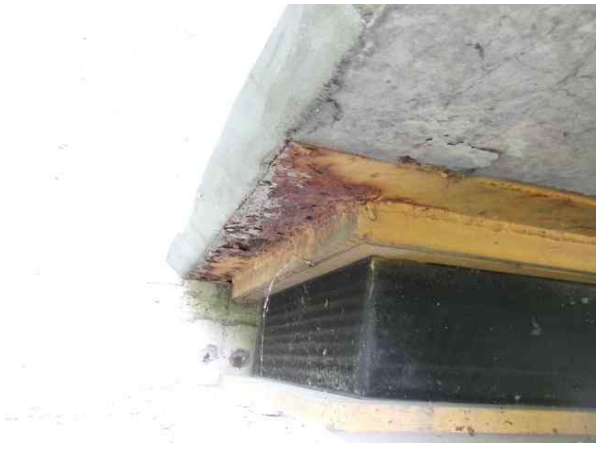
| 손상현황 | A1-SH5 본체 부식 | 손상현황 | A2-SH5 본체 부식 |
| 원 인 | 장기공용, 외부 우수유입 등 | 원 인 | 장기공용, 외부 우수유입 등 |
| 조치방안 | 주의관찰 | 조치방안 | 주의관찰 |

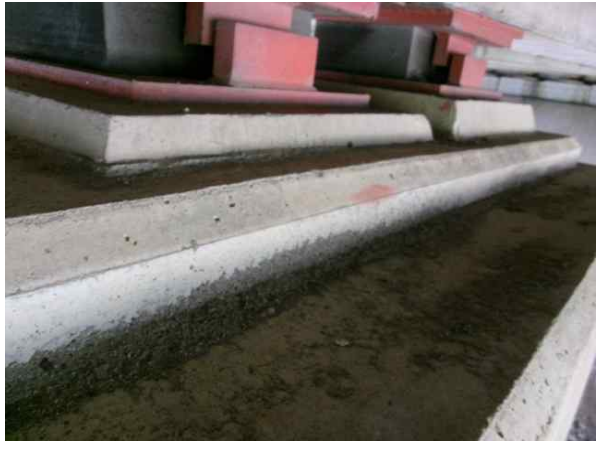
| 손상현황 | P1-SH5 받침몰탈 균열(0.1mm/0.1m) | 손상현황 | P3-SH1 몰탈 박락(0.1×0.1) |
| 원 인 | 건조수축, 공용중 열화 등 | 원 인 | 외부충격 |
| 조치방안 | 주의관찰 | 조치방안 | 주의관찰 |

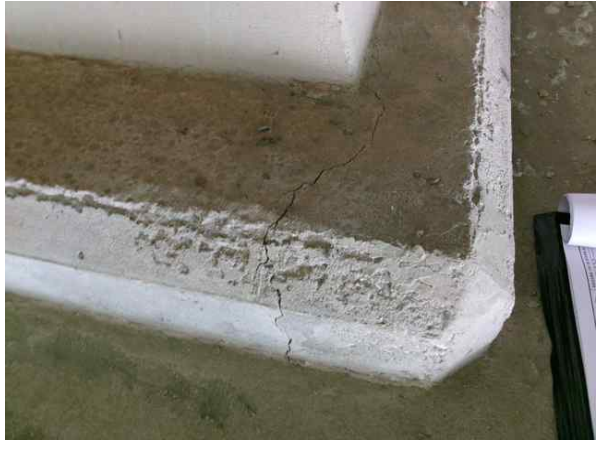
| 손상현황 | P3-SH1 받침몰탈 균열(0.5mm/0.5m) | 손상현황 | P3-SH1 받침몰탈 균열(0.5mm/0.5m) |
| 원 인 | 건조수축, 공용중 열화 등 | 원 인 | 건조수축, 공용중 열화 등 |
