# 1. 양성교[하]

# 1. 양성교(하)

양성교(하)는 총연장 240.0m, 폭 13.3m이며 경기도 안성시 양성면 석화리에 위치한 교량으로서, 2005년도에 준공되어 약 18년간 공용되고 있으며, 상부구조는 PSCI 형식으로 구성되어 있다.

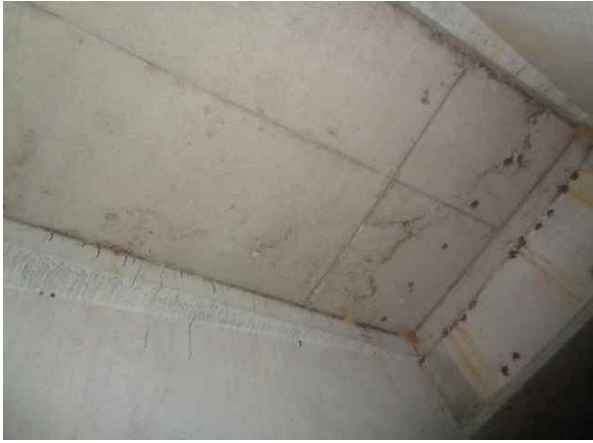
| 손상현황 | S1 균열(0.1mm/1.7m) | 손상현황 | S1 박락 보수 |
| 원 인 | 건조수축, 공용중 열화 등 | 원 인 | — |
| 조치방안 | 주의관찰 | 조치방안 | 보수 상태양호 |

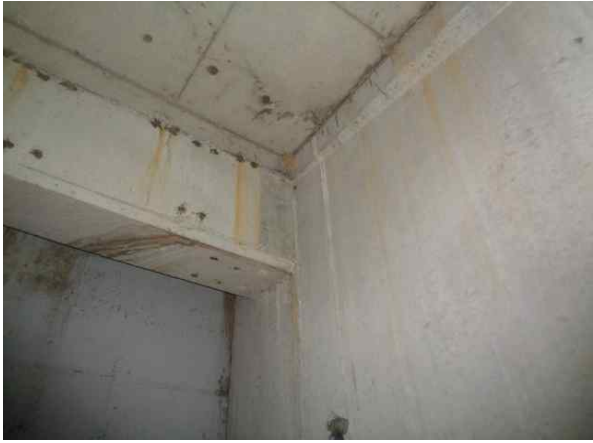
| 손상현황 | S1 백태 (0.2×0.2) | 손상현황 | S2 균열(0.1mm/1.6m) |
| 원 인 | 외부 우수유입 | 원 인 | 건조수축, 공용중 열화 등 |
| 조치방안 | 주의관찰 | 조치방안 | 주의관찰 |

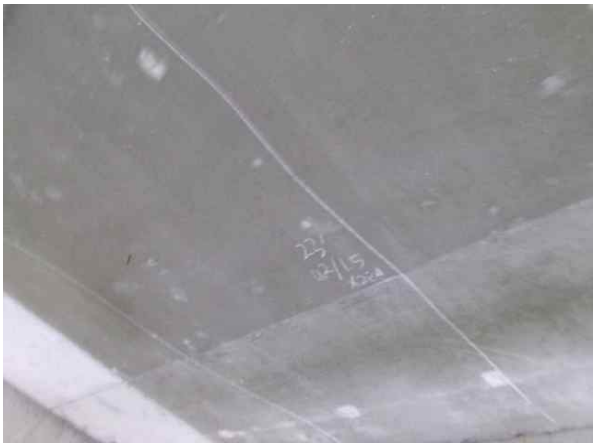
| 손상현황 | S2 균열 보수 | 손상현황 | S2 균열 (0.2mm/1.5m) |
| 원 인 | - | 원 인 | 건조수축, 공용중 열화 등 |
| 조치방안 | 보수 상태양호 | 조치방안 | 주의관찰 |

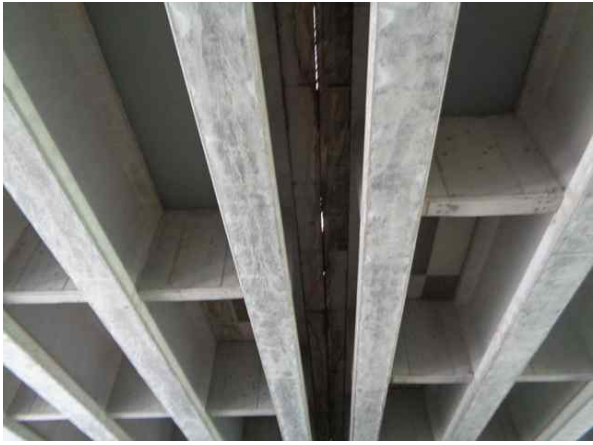
| 손상현황 | S2 균열부 백태 보수 | 손상현황 | S2 물끊기홈 미시공 |
| 원 인 | - | 원 인 | 시공미흡 |
| 조치방안 | 보수 상태양호 | 조치방안 | 주의관찰 |

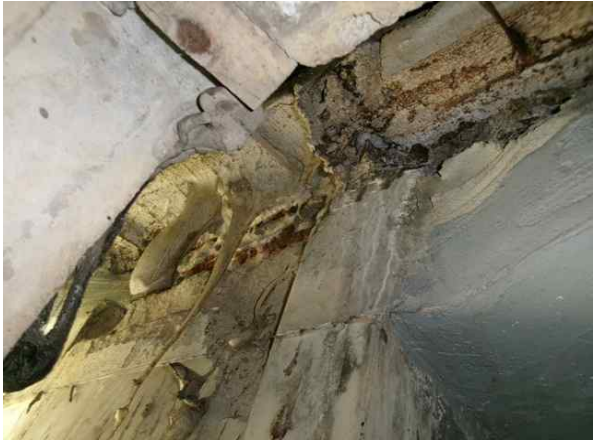
| 손상현황 | S2 균열 보수 | 손상현황 | S4 박락 및 철근노출 (0.3×0.2) |
| 원 인 | - | 원 인 | 외부충격, 우수유입, 공용중 열화 |

| 조치방안 | 보수 상태양호 | 조치방안 | 단면보수+방청 |

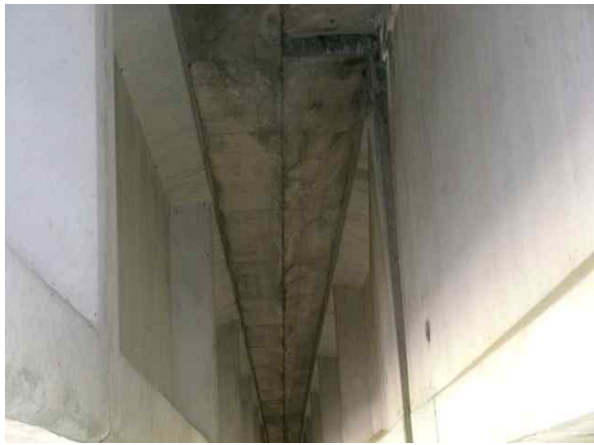
| 손상현황 | S4 박락 보수 | 손상현황 | S4 물끊기흠 미시공 |
| 원 인 | - | 원 인 | 시공미흡 |
| 조치방안 | 보수 상태양호 | 조치방안 | 주의관찰 |

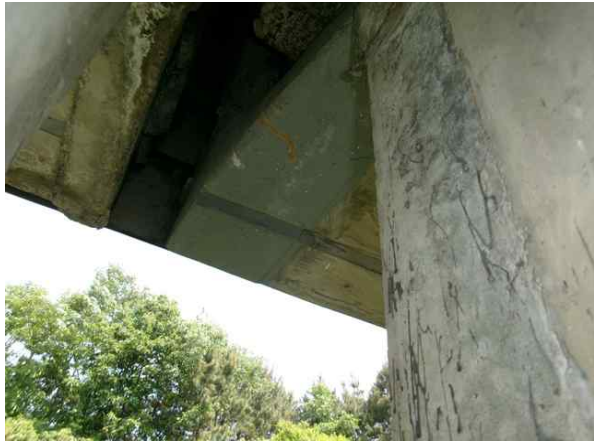
| 손상현황 | S4 파손, 재료분리 보수 | 손상현황 | S4 파손 (0.6×0.1) |
| 원 인 | - | 원 인 | 시공미흡, 외부 충격 |
| 조치방안 | 보수 상태양호 | 조치방안 | 주의관찰 |

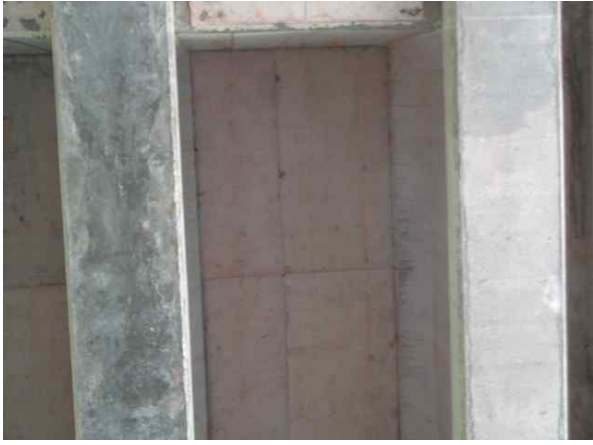
| 손상현황 | S5 균열(0.2mm/1.6m) | 손상현황 | S5 그을음 발생 |
| 원 인 | 건조수축, 공용중 열화 등 | 원 인 | 화재흔적 |
| 조치방안 | 주의관찰 | 조치방안 | 주의관찰 |

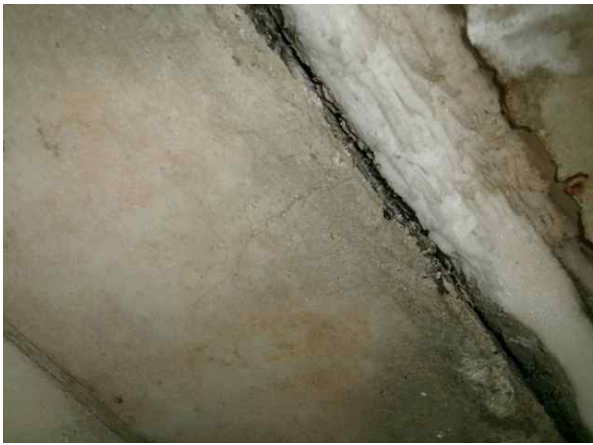
| 손상현황 | S6 균열(0.2mm/0.3m) | 손상현황 | S6 박락 (0.1×0.3) |
| 원 인 | 건조수축, 공용중 열화 등 | 원 인 | 외부 우수유입, 공용중 열화 |
| 조치방안 | 주의관찰 | 조치방안 | 주의관찰 |

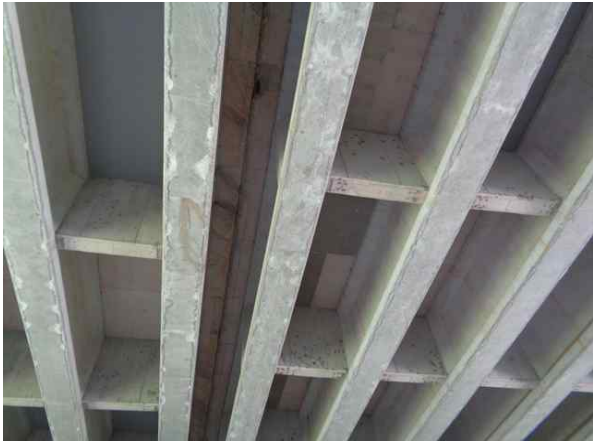
| 손상현황 | S6 물끊기흠 미시공 | 손상현황 | S6 파손 및 철근노출(0.2×0.6) |
| 원 인 | 시공미흡 | 원 인 | 피복부족, 외부 우수유입, 공용중 열화 |

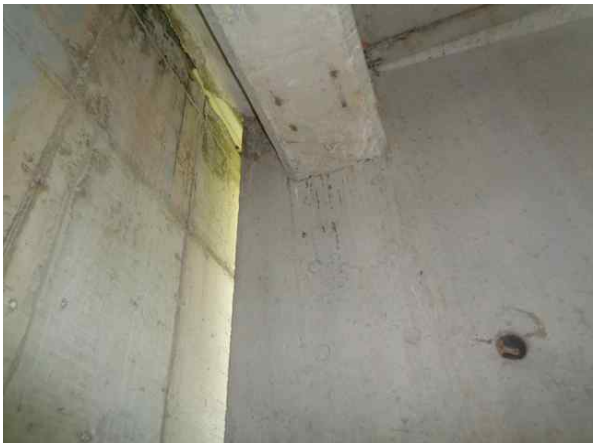
| 손상현황 | S1-G1 백태(0.3×0.2) | 손상현황 | S3-G1 박락(0.7×0.2) |
| 원 인 | 습기흡착 및 외부 우수유입 | 원 인 | 외부충격, 시공미흡 등 |

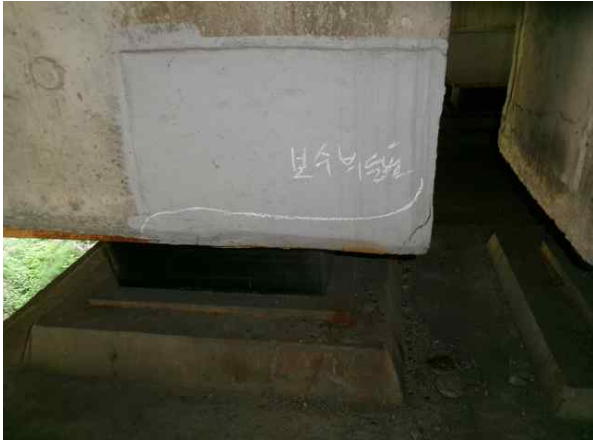
| 손상현황 | S3-G1~6 보수부 들뜸(0.5×0.2) | 손상현황 | S4-G1 박락 및 철근노출(0.5×0.5) |
| 원 인 | 보수미흡 | 원 인 | 외부충격, 시공미흡 등 |
| 조치방안 | 주의관찰 | 조치방안 | 단면보수+방청 |

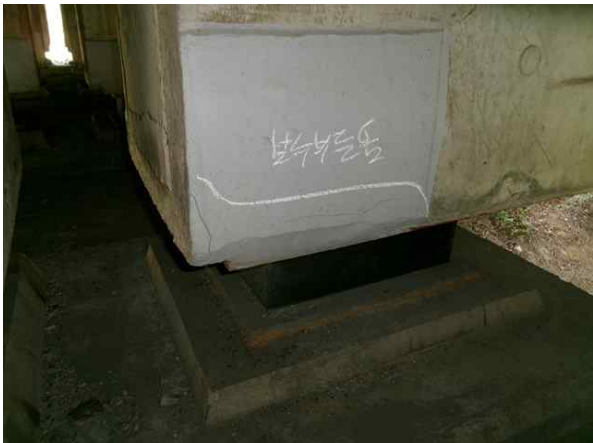
| 손상현황 | S4-G1~6 보수부 들뜸(0.5×0.3) | 손상현황 | S6-G1 박리 보수 |
| 원 인 | 보수미흡 | 원 인 | - |

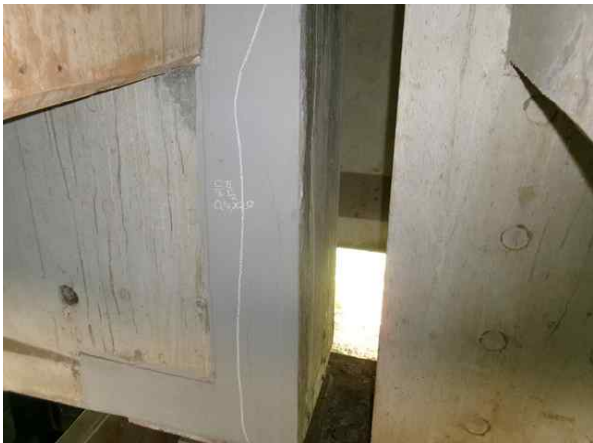
| 손상현황 | S7-G6 들뜸(0.5×2.0) | 손상현황 | S8-G2 박락 보수 |
| 원 인 | 보수미흡 | 원 인 | - |

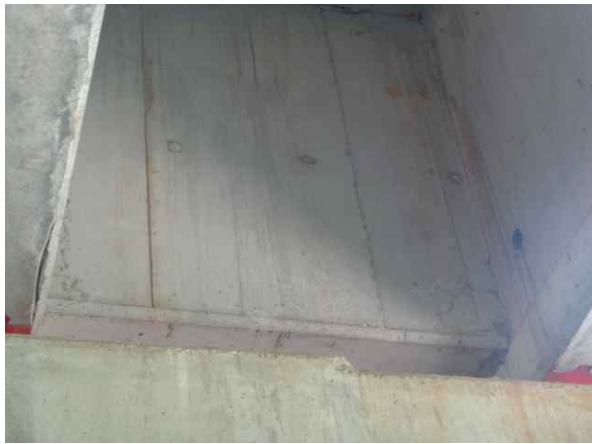
| 손상현황 | S8 들뜸 (0.2×0.6) | 손상현황 | - |
| 원 인 | 시공미흡, 다짐미흡 등 | 원 인 | - |

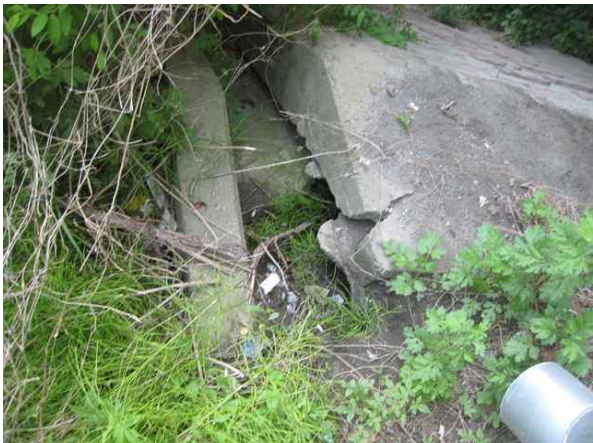
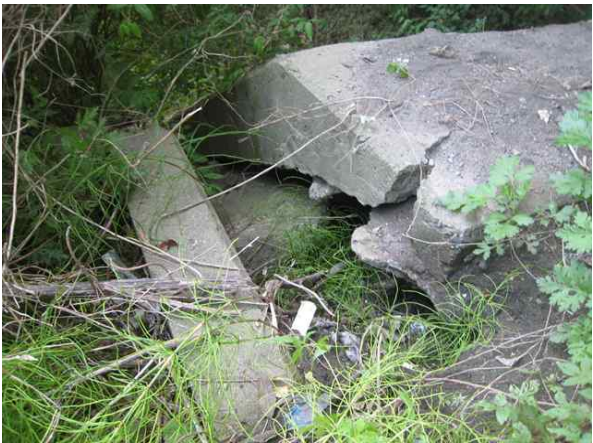
| 손상현황 | A1 법면 배수로 파손 및 공동 | 손상현황 | A1 법면 배수로 파손 및 공동 |
| 원 인 | 장기공용, 우수유입 | 원 인 | 장기공용, 우수유입 |

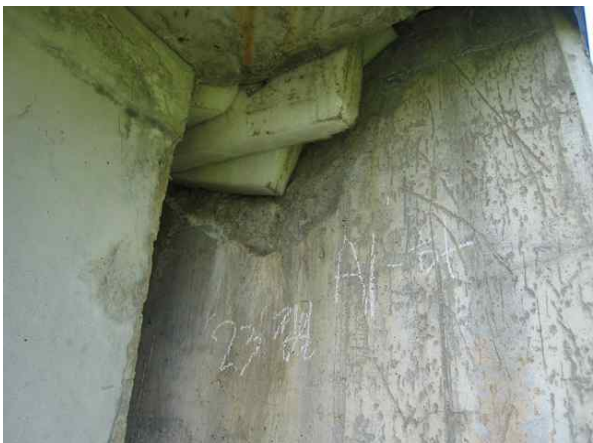
| 손상현황 | A1 파손(0.8×0.5) | 손상현황 | A2 보호블럭 침하 |
| 원 인 | 시공미흡, 다짐불량, 외부충격 등 | 원 인 | 외부 우수유입 |
| 조치방안 | 주의관찰 | 조치방안 | 주의관찰 |

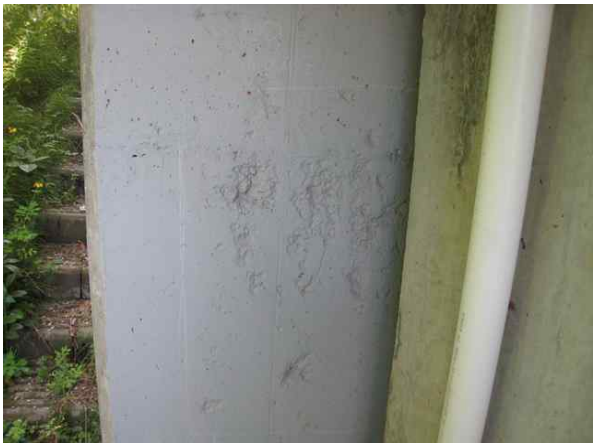
| 손상현황 | A2 박리(0.6×0.6) | 손상현황 | A2 파손(0.1×0.8) |
| 원 인 | 시공미흡, 다짐불량, 외부충격 등 | 원 인 | 시공미흡, 다짐불량, 외부충격 등 |

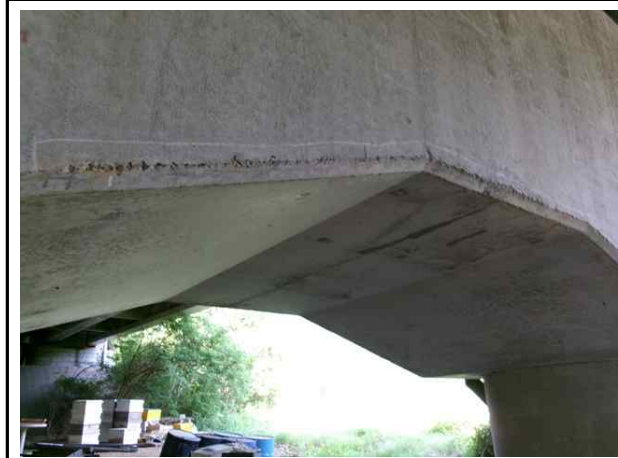
손상현황 P1 코핑부 재료분리(0.1×4.0)

원 인 장기공용, 다짐미흡. 시공미흡 등

조치방안 주의관찰

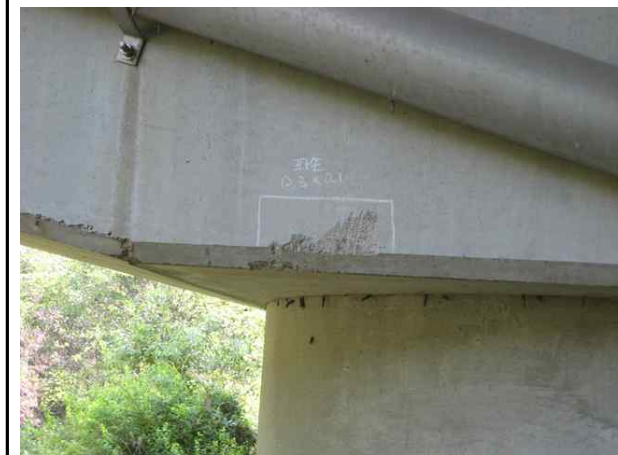
손상현황 P2 코핑부 파손(0.3×0.1)

원 인 시공미흡, 다짐미흡 등

조치방안 주의관찰

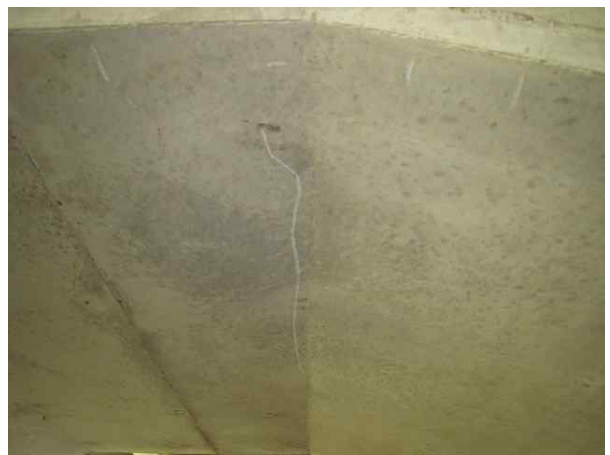
손상현황 P2 코핑부 균열(0.2mm/0.5m)

원 인 건조수축, 다짐미흡 등

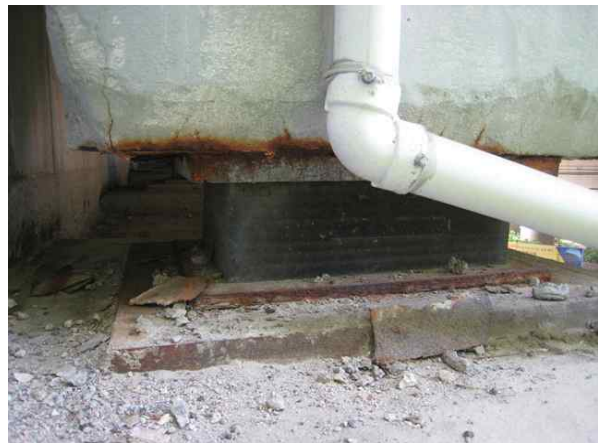
| 손상현황 | A2-SH1 받침물탈 균열(0.1mm/0.1m) | 손상현황 | A2-SH1 본체 부식 |
| 원 인 | 건조수축, 공용중 열화 등 | 원 인 | 장기공용, 외부 우수유입 등 |
| 조치방안 | 주의관찰 | 조치방안 | 주의관찰 |

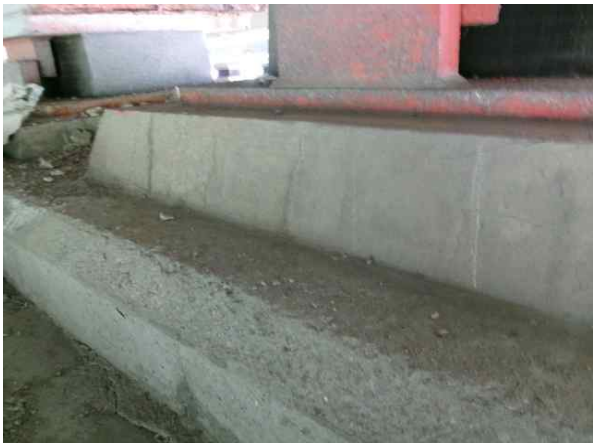
| 손상현황 | P1-SH6 받침몰탈 균열(0.3mm/0.3m) | 손상현황 | P2-SH12 받침몰탈 균열(0.2mm/0.1m) |
| 원 인 | 건조수축, 공용중 열화 등 | 원 인 | 건조수축, 공용중 열화 등 |
| 조치방안 | 주의관찰 | 조치방안 | 주의관찰 |

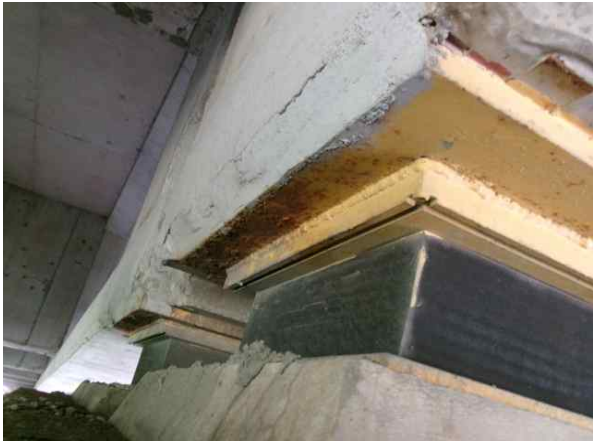
| 손상현황 | P3-SH5 본체 부식 | 손상현황 | P3-SH6 받침몰탈 균열(0.2mm/0.1m) |
| 원 인 | 장기공용, 외부 우수유입 등 | 원 인 | 건조수축, 공용중 열화 등 |
| 조치방안 | 주의관찰 | 조치방안 | 주의관찰 |

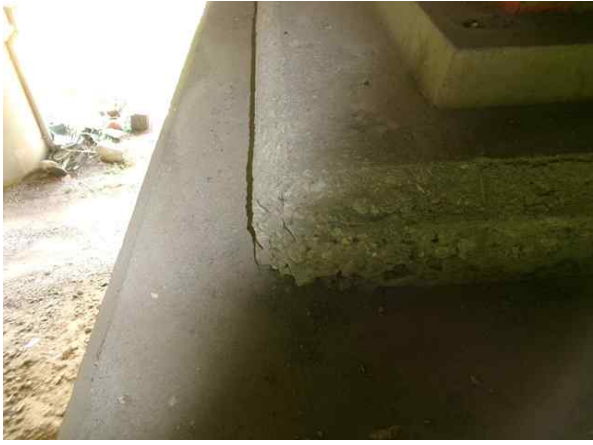
| 손상현황 | P3-SH12 몰탈 재료분리 | 손상현황 | P6-SH12 받침몰탈 균열(1.0mm/0.2m) |
| 원 인 | 시공미흡, 다짐미흡 등 | 원 인 | 건조수축, 공용중 열화 등 |

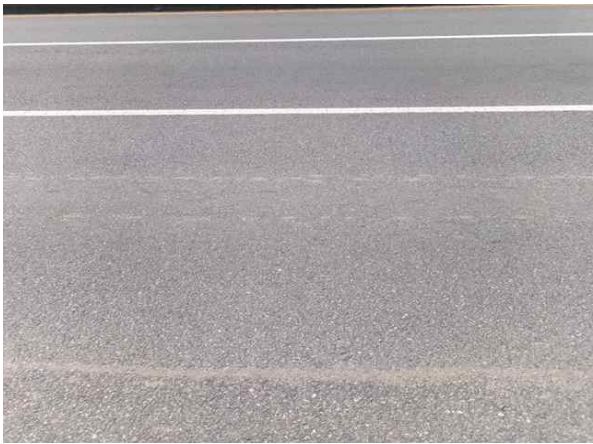
| 손상현황 | S1 아스콘 균열(4.0) | 손상현황 | S1 아스콘 마모(2.0×0.6) |
| 원 인 | 장기공용 | 원 인 | 장기공용 |
| 조치방안 | 주의관찰 | 조치방안 | 주의관찰 |

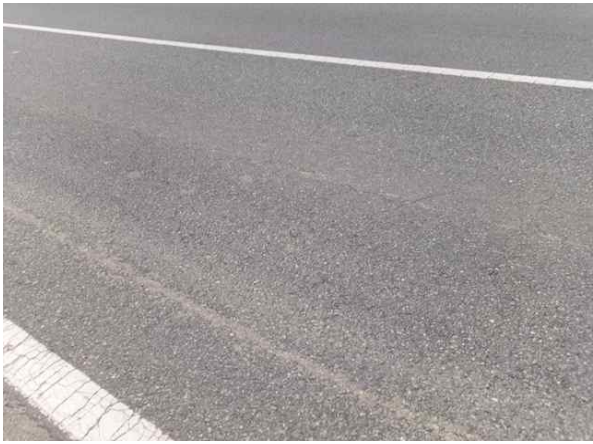
| 손상현황 | S1 아스콘 균열(20.0) | 손상현황 | S2 아스콘 균열(1.4) |
| 원 인 | 장기공용 | 원 인 | 장기공용 |
| 조치방안 | 주의관찰 | 조치방안 | 주의관찰 |

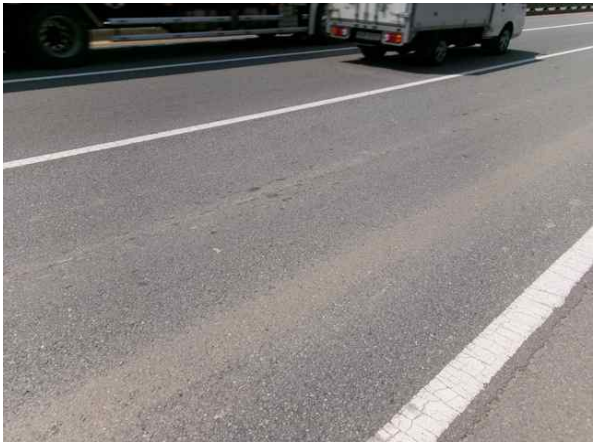
| 손상현황 | S3 아스콘 균열(7.0) | 손상현황 | S4 아스콘 망상균열(1.5×11.0) |
| 원 인 | 장기공용 | 원 인 | 장기공용 |

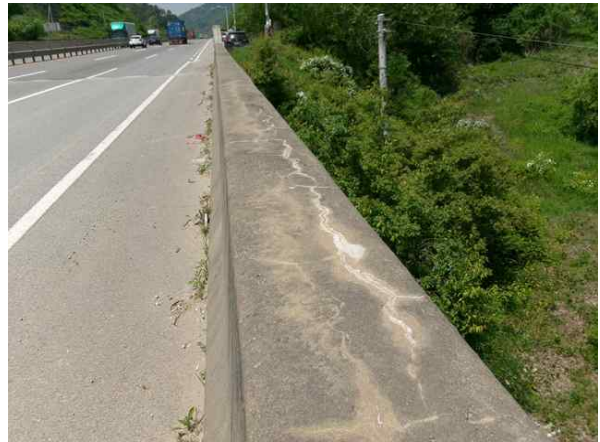
| 손상현황 | S1 균열부 백태(0.1×0.2) | 손상현황 | S1 균열부 백태(0.2×1.0) |
| 원 인 | 손상부 우수유입 | 원 인 | 손상부 우수유입 |
| 조치방안 | 주의관찰 | 조치방안 | 주의관찰 |

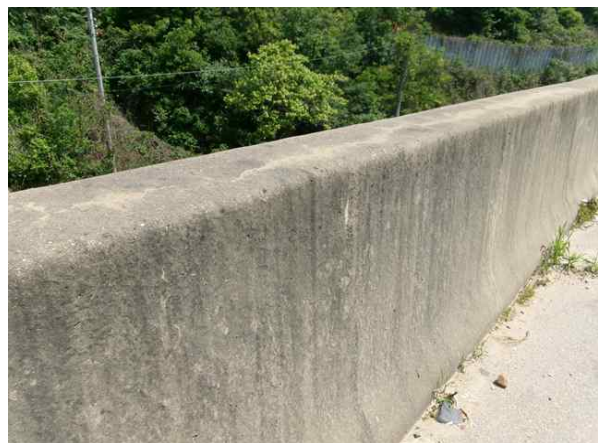
| 손상현황 | S1 텔레네이트 파손 | 손상현황 | S1 백태(0.1×0.2) |
| 원 인 | 외부충격 | 원 인 | 외부 우수유입 |

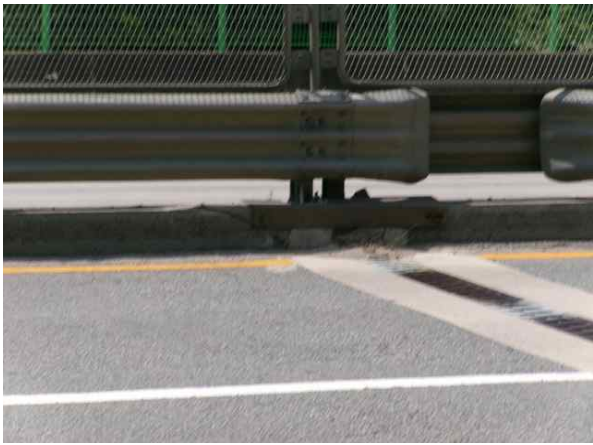
| 손상현황 | S4 중분대 파손(0.2×0.6) | 손상현황 | S5 망상균열(1.2×1.2) |
| 원 인 | 시공미흡, 외부충격 등 | 원 인 | 건조수축, 공용중 열화 등 |
| 조치방안 | 주의관찰 | 조치방안 | 주의관찰 |

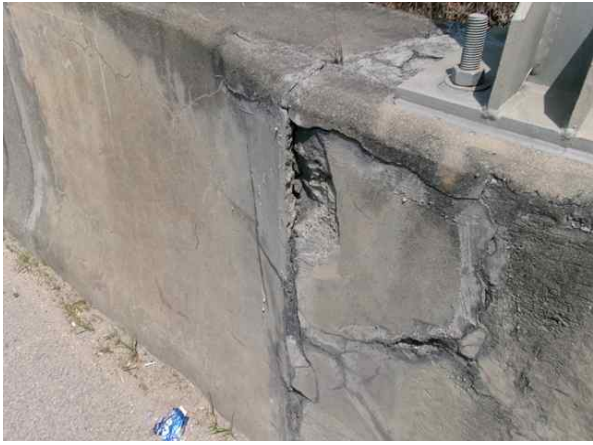
| 손상현황 | S5 보수부 들뜸 및 파손(0.8×1.5) | 손상현황 | S5 중분대 파손(0.5×2.0) |
| 원 인 | 보수미흡, 외부충격 등 | 원 인 | 시공미흡, 외부충격 등 |
| 조치방안 | 주의관찰 | 조치방안 | 주의관찰 |

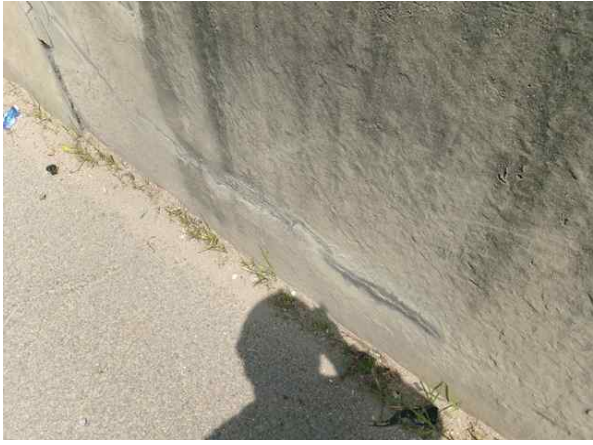
| 손상현황 | S5 층분리(0.1×1.0) | 손상현황 | S4 균열(0.1mm/0.3m) |
| 원 인 | 시공미흡, 장기공용 등 | 원 인 | 건조수축, 공용중 열화 등 |
| 조치방안 | 주의관찰 | 조치방안 | 주의관찰 |

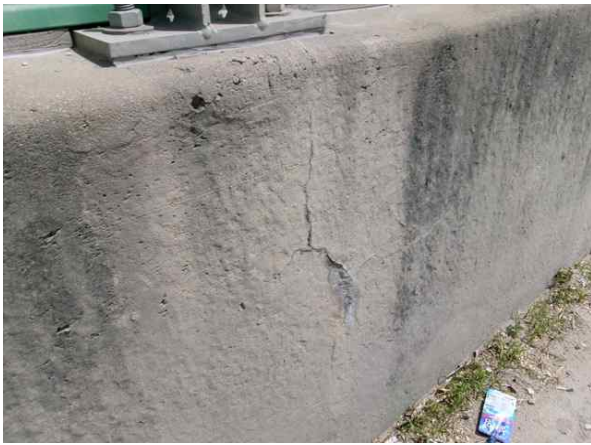
| 손상현황 | S6 균열부 백태(0.1×0.5) | 손상현황 | S6 텔리네이트파손 |
| 원 인 | 손상부 우수유입 | 원 인 | 외부충격 |

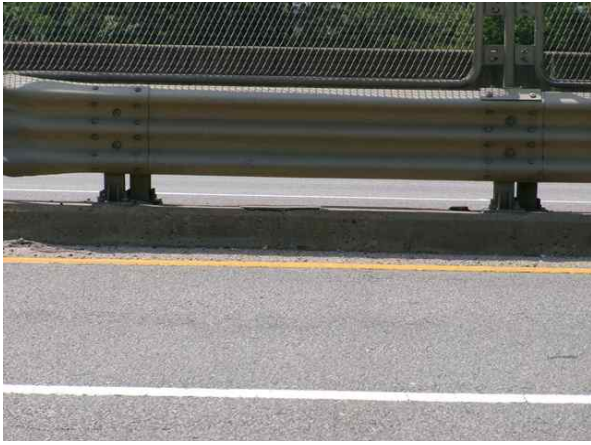
| 손상현황 | S6 중분대 파손(0.3×0.6) | 손상현황 | S7 균열부 백태(0.1×0.2) |
| 원 인 | 시공미흡, 외부충격 등 | 원 인 | 손상부 우수유입 |
| 조치방안 | 주의관찰 | 조치방안 | 주의관찰 |

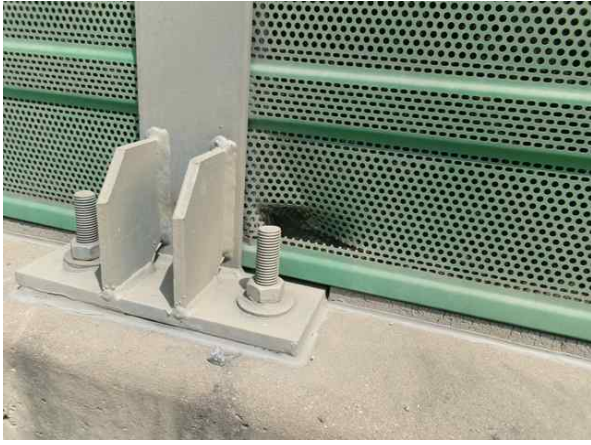
| 손상현황 | S7 방음벽 파손 | 손상현황 | S7 균열(0.1mm/0.5m) |
| 원 인 | 외부충격 | 원 인 | 건조수축, 공용중 열화 등 |
| 조치방안 | 주의관찰 | 조치방안 | 주의관찰 |

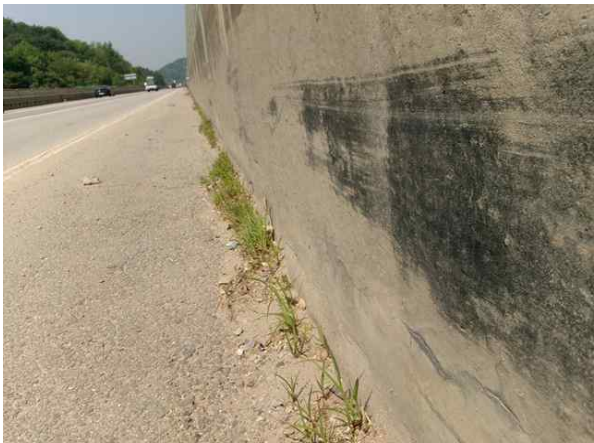
| 손상현황 | S8 균열부 백태 (0.2×30.0) | 손상현황 | S8 텔리네이트 파손 |
| 원 인 | 손상부 우수유입 | 원 인 | 외부충격 |
