시설물 정기안전점검용역  
상주영천고속도로

〈터널편〉

# 상 주 영 천 고 속 도 로 시 설 물 안 전 · 하 자 점 검 및 성 능 평 가 용 역 보 고 서

## < 터널편 >

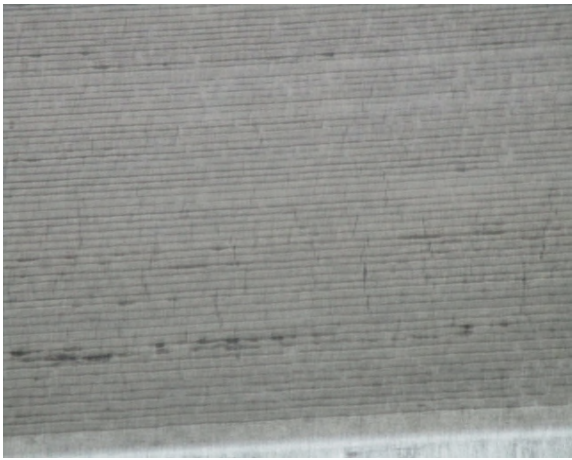
| 위 치 | S34 포장부 | 위 치 | S96 포장부 |

| 현 황 | 망상균열( $A=4.0\text{m}\times9.0\text{m}$ ) | 현 황 | 포장 파손( $A=0.2\text{m}\times1.0\text{m}$ ) |

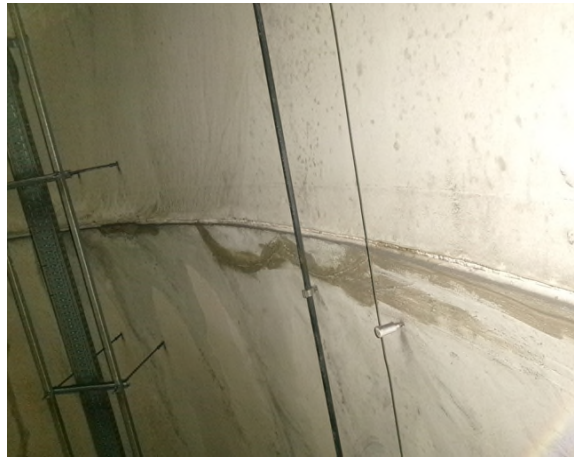
| 위 치 | S106 라이닝 콘크리트 | 위 치 | J061 라이닝 콘크리트 |

| 현 황 | 측벽부 망상균열(A=4.0m×5.0m) | 현 황 | 천단부 들뜸(A=0.3m×1.0m) |

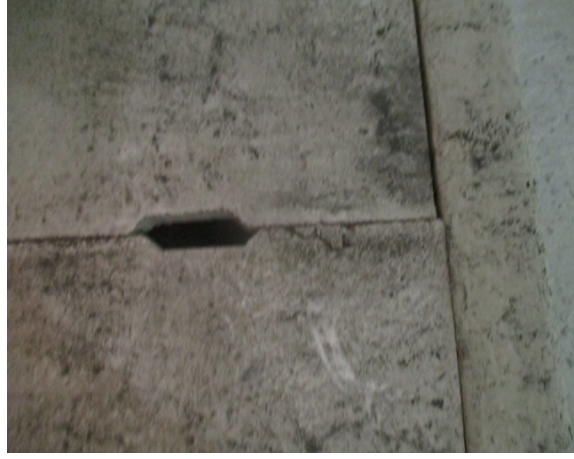
| 위 치 | S001 공동구 | 위 치 | S068 공동구 |

| 현 황 | 균열(Cw=0.3mm이상) | 현 황 | 덜개 파손(1EA) |

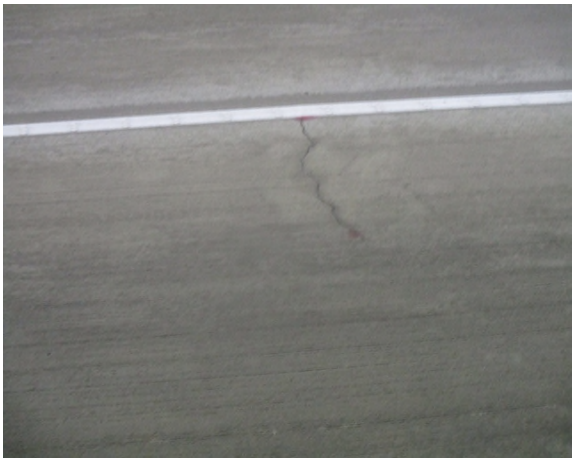
| 위 치 | S067 포장부 | 위 치 | S108 포장부 |

| 현 황 | 포장 균열(L=2.0m) | 현 황 | 포장 박리(A=0.2m×0.3m) |

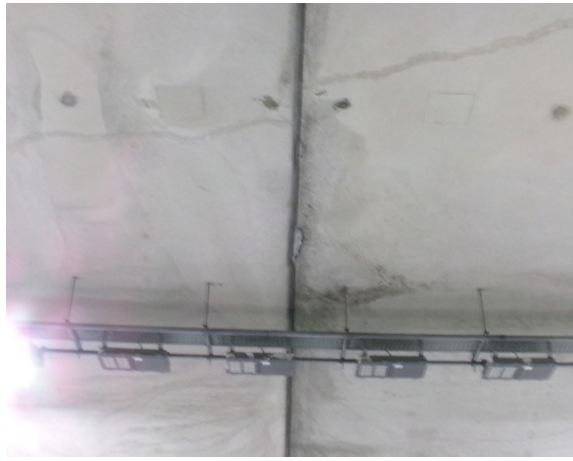
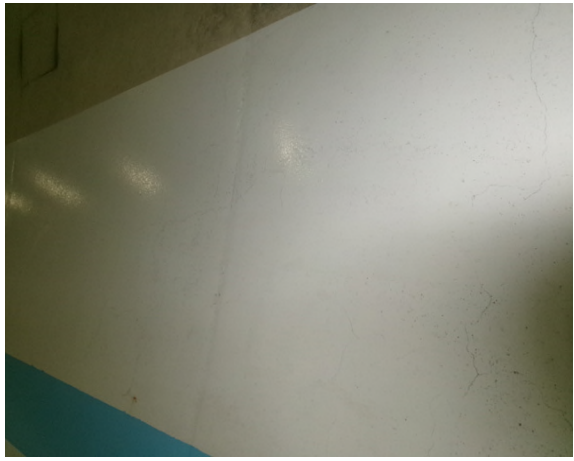
| 위 치 | J17 라이닝 콘크리트 | 위 치 | S08 라이닝 콘크리트 |

| 현 황 | 천단부 들뜸 (A=0.1m×0.3m) | 현 황 | 측벽부 망상균열 (A=1.0m×3.0m) |

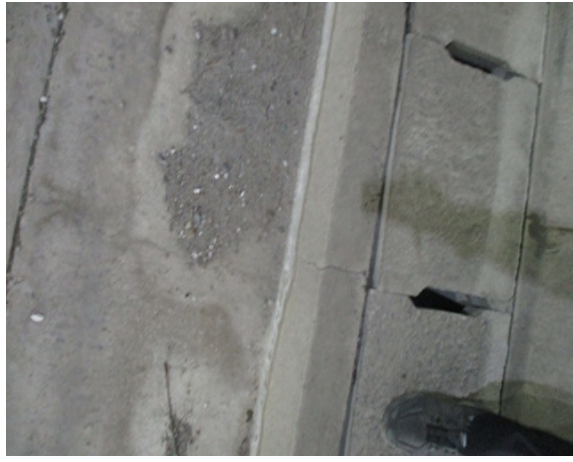
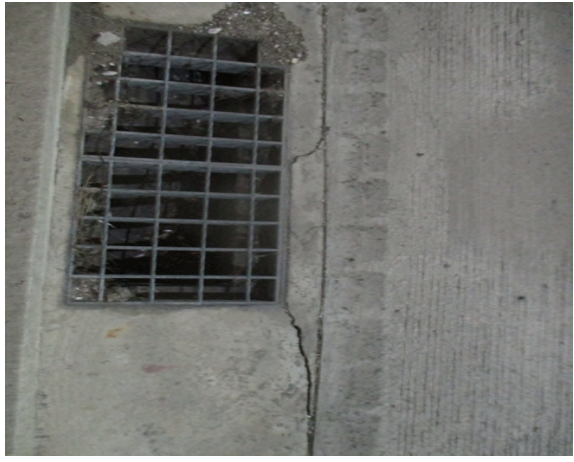
| 위 치 | S10 공동구 | 위 치 | S27 포장부 |

| 현 황 | 균열 (Cw=0.3mm미만) | 현 황 | 포장 파손 (A=0.2m×1.0) |

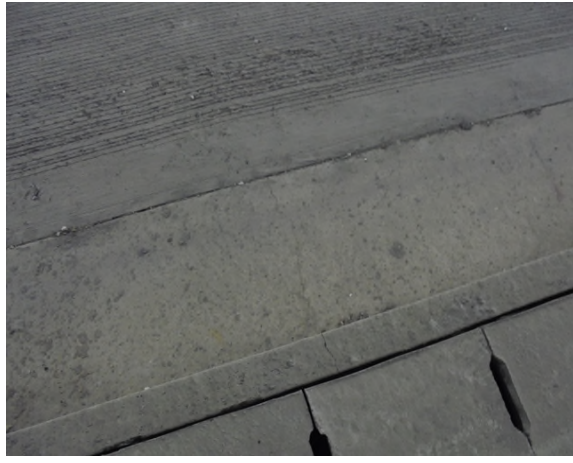
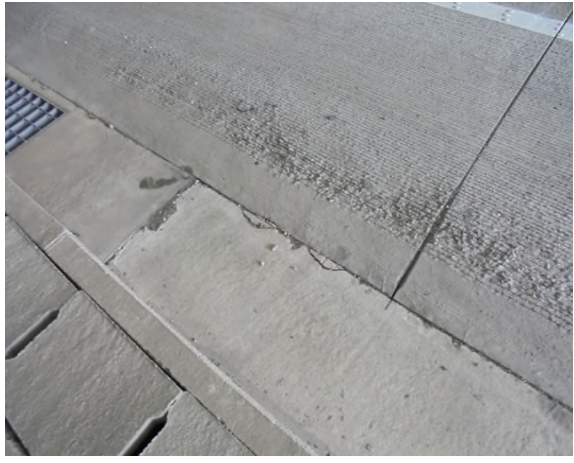
| 위 치 | S30 포장부 | 위 치 | S38 포장부 |

| 현 황 | 균열 (L=1.0m) | 현 황 | 박락 (A=0.1m×0.2m) |

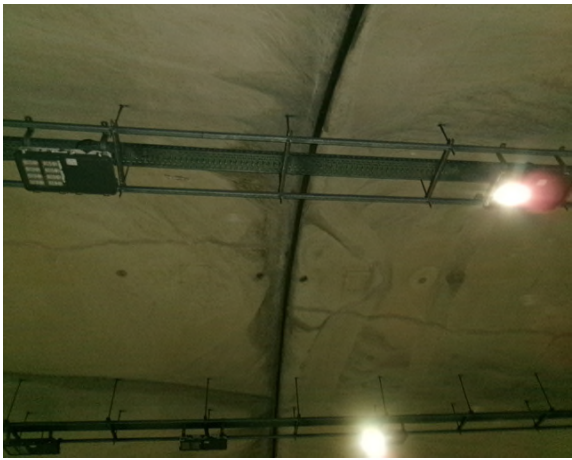
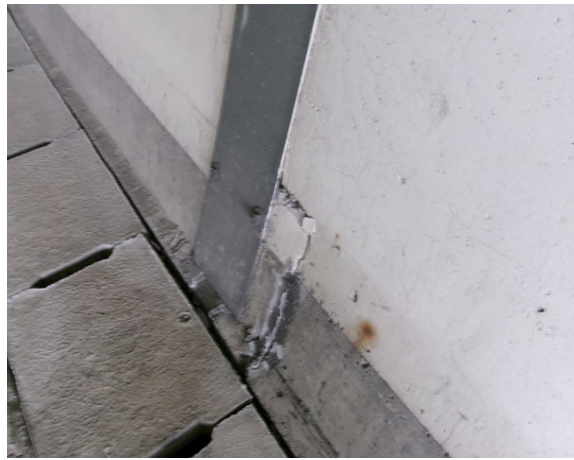
| 위 치 | S24 라이닝 콘크리트 | 위 치 | S03 라이닝 콘크리트 |

| 현 황 | 천단부 파손(A=0.3m×0.5m) | 현 황 | 측벽부 누수흔적(A=0.2m×0.4m) |

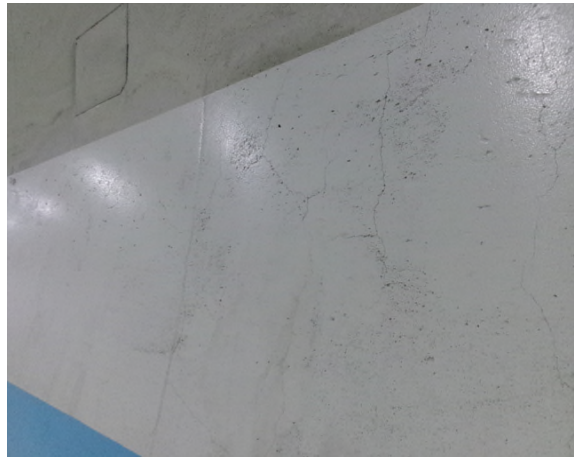
| 위 치 | S24 라이닝 콘크리트 | 위 치 | S10 라이닝 콘크리트 |

| 현 황 | 천단부 들뜸 (A=0.1m×0.1m) | 현 황 | 측벽부 망상균열 (A=1.0m×5.0m) |

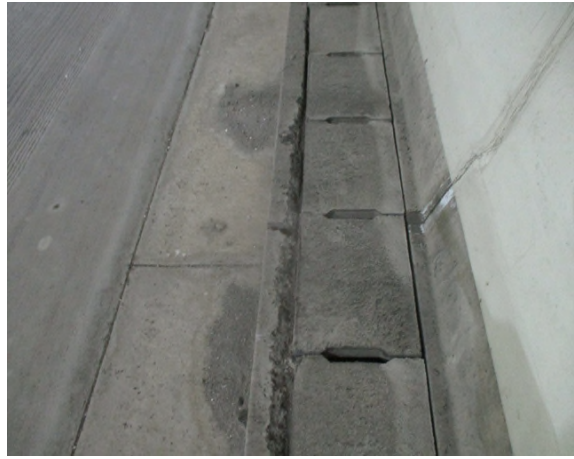
| 위 치 | S37 라이닝 콘크리트 | 위 치 | S10 공동구 |

| 현 황 | 천단부 균열 (Cw=0.3mm미만) | 현 황 | 공동구 파손 (A=0.2m×2.0m) |

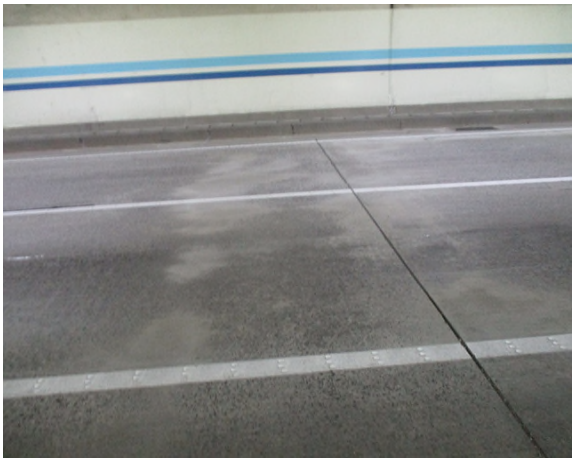
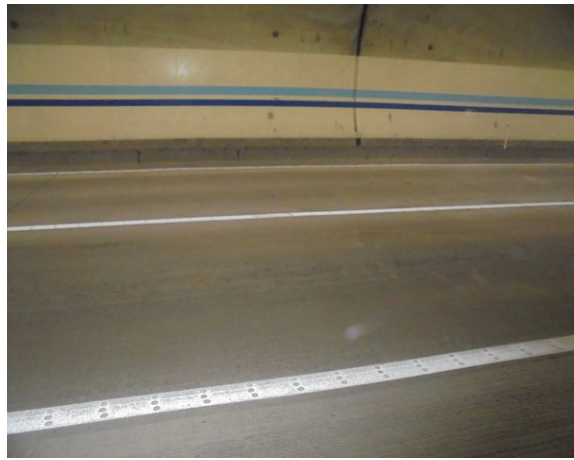
| 위 치 | S13 포장부 | 위 치 | S27 포장부 |

| 현 황 | 포장 마모 (A=9.0m×10.0m) | 현 황 | 망상균열 (A=1.0m×6.0m) |

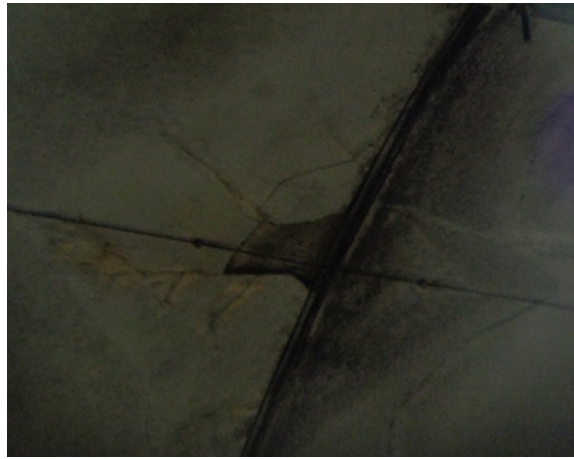
| 위 치 | S102 라이닝 콘크리트 | 위 치 | J087 라이닝 콘크리트 |

| 현 황 | 천단부 재균열( $C_w=0.3\text{mm}$ 이상) | 현 황 | 천단부 탈락( $A=0.5\text{m} \times 0.5\text{m}$ ) |

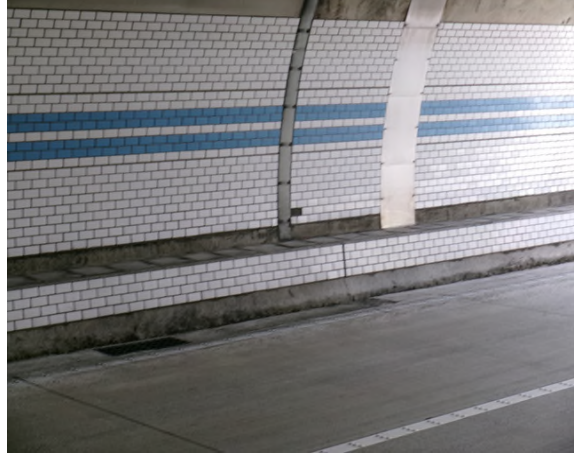
| 위 치 | J097 라이닝 콘크리트 | 위 치 | S198 라이닝 콘크리트 |

| 현 황 | 천단부 망상균열( $A=8.0\text{m} \times 2.0\text{m}$ ) | 현 황 | 측벽부 타일탈락(1EA) |

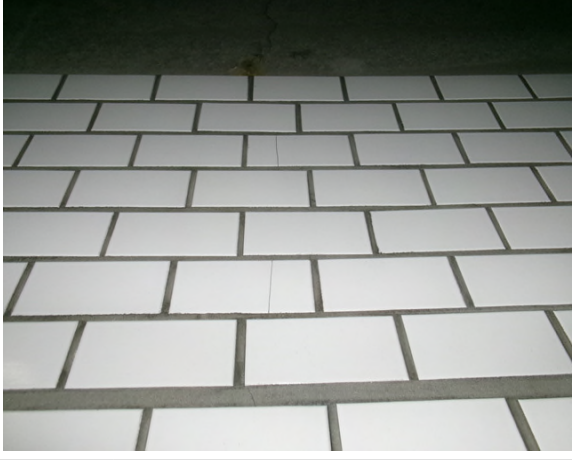
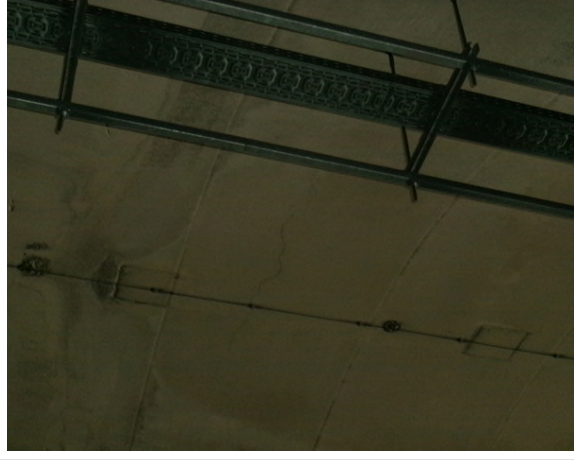
| 위 치 | S168 라이닝 콘크리트 | 위 치 | S194 라이닝 콘크리트 |

| 현 황 | 측벽부 타일균열(2EA) | 현 황 | 천단부 균열( $C_w=0.3\text{mm}$ 이상) |

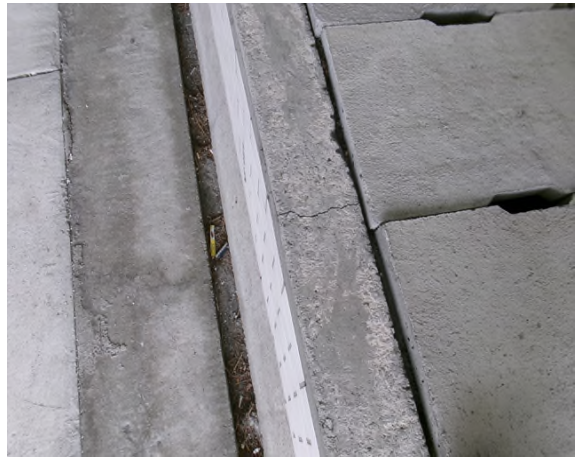
| 위 치 | S001 공동구 | 위 치 | S002 공동구 |

| 현 황 | 덮개 이탈(1EA) | 현 황 | 균열( $C_w=0.3\text{mm}$ 이상) |

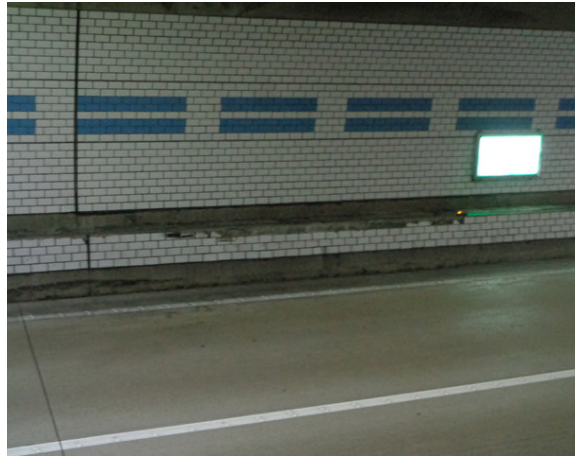
| 위 치 | S062 공동구 | 위 치 | S139 공동구 |

| 현 황 | 덮개 파손(1EA) | 현 황 | 타일 파손(50EA) |

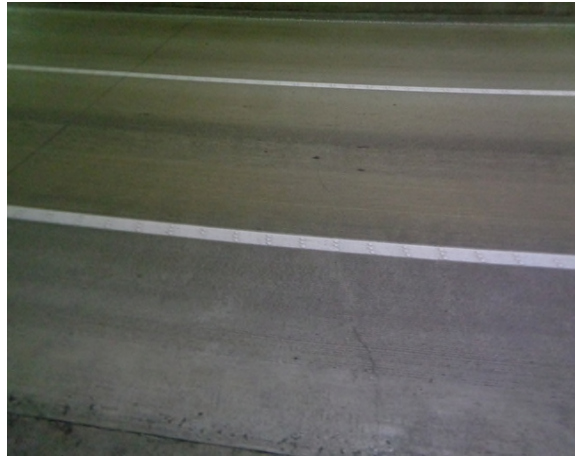
| 위 치 | S78 포장부 | 위 치 | S179 포장부 |

| 현 황 | 패임( $A=0.5\text{m} \times 0.5\text{m}$ ) | 현 황 | 균열( $L=9.0\text{m}$ ) |

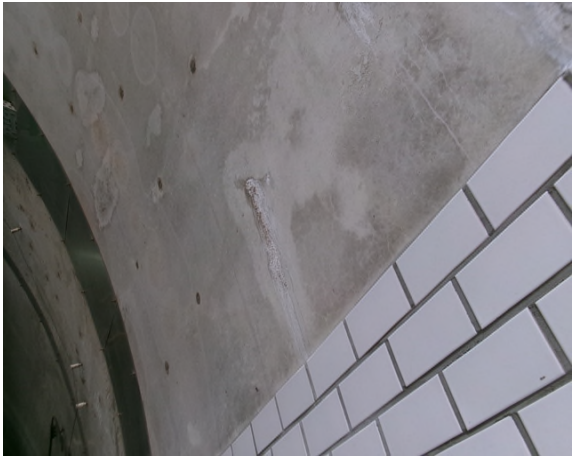
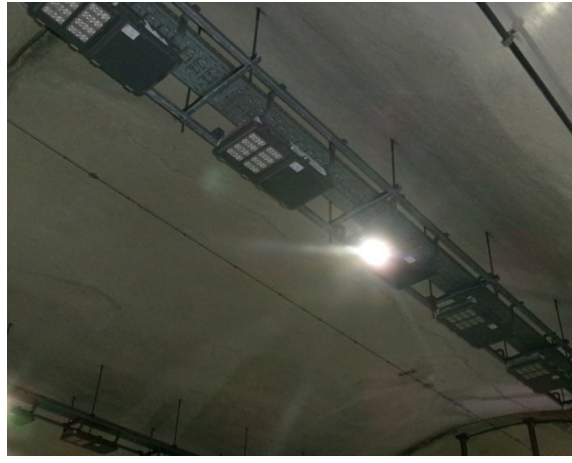
| 위 치 | S001 라이닝 콘크리트 | 위 치 | S017 라이닝 콘크리트 |

| 현 황 | 천단부 백태 (A=0.2m×0.5m) | 현 황 | 천단부 재균열 (Cw=0.3mm이상) |

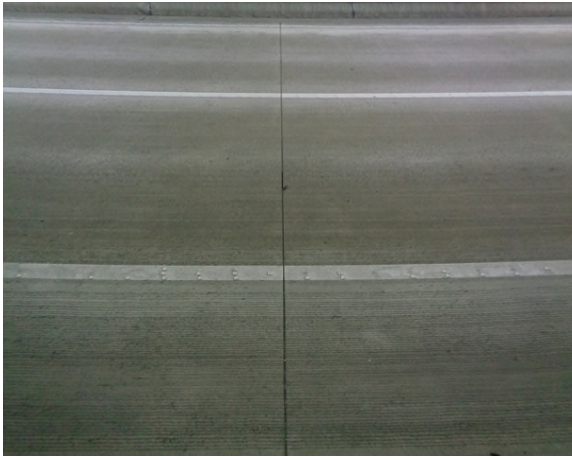
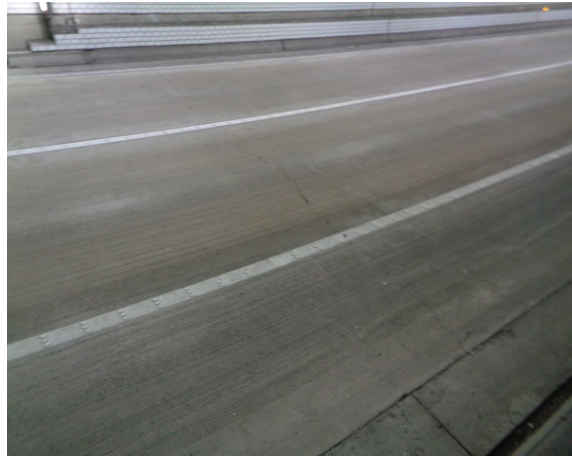
| 위 치 | S035 포장부 | 위 치 | S093 포장부 |

| 현 황 | 고무패드 이탈 ( $L=0.3\text{m}$ ) | 현 황 | 포장균열 ( $L=10.0\text{m}$ ) |

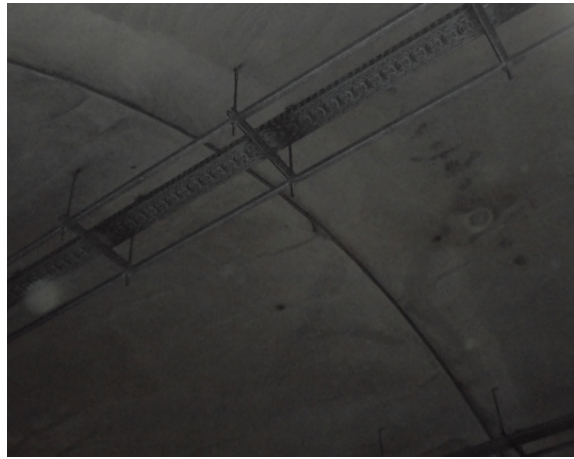
| 위 치 | J16 라이닝 콘크리트 | 위 치 | J36 라이닝 콘크리트 |

| 현 황 | 천단부 들뜸 (A=0.1m×0.3m) | 현 황 | 천단부 들뜸 (A=0.1m×0.3m) |

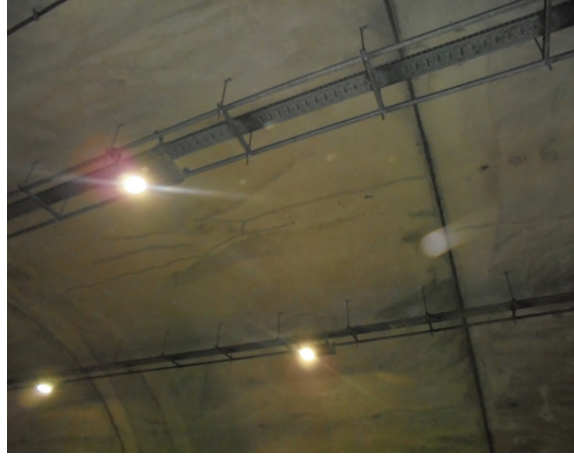
| 위 치 | S13 라이닝 콘크리트 | 위 치 | S44 라이닝 콘크리트 |

| 현 황 | 측벽부 균열 (Cw=0.3mm미만) | 현 황 | 천단부 균열 (Cw=0.3mm이상) |

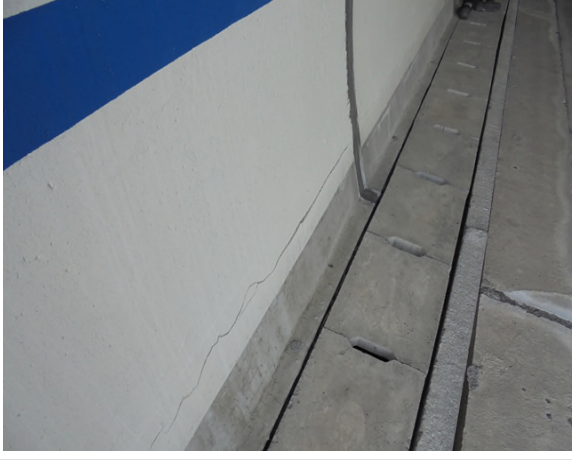
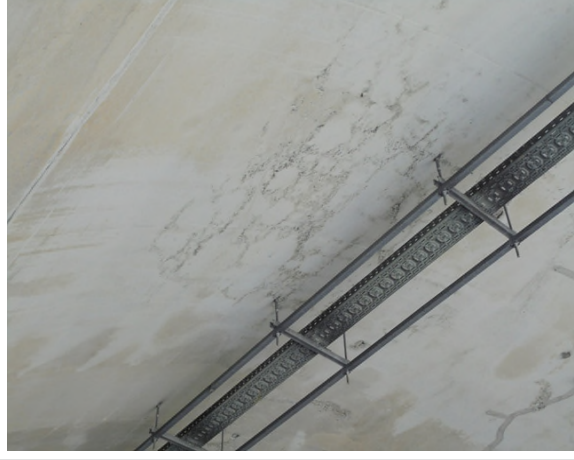
| 위 치 | S49 라이닝 콘크리트 | 위 치 | S48 라이닝 콘크리트 |

| 현 황 | 측벽부 균열 (Cw=0.3mm미만) | 현 황 | 천단부 표면불량 (A=15.00m²) |

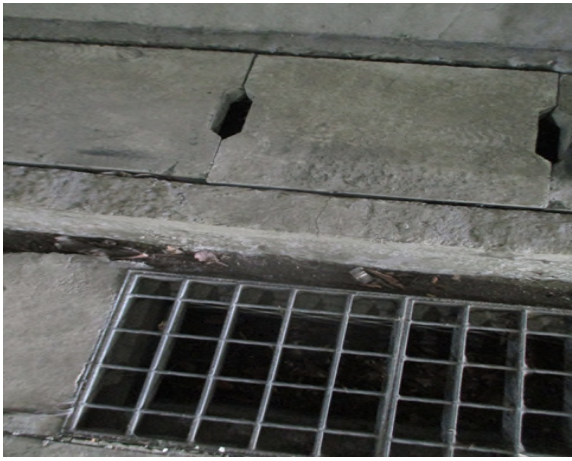
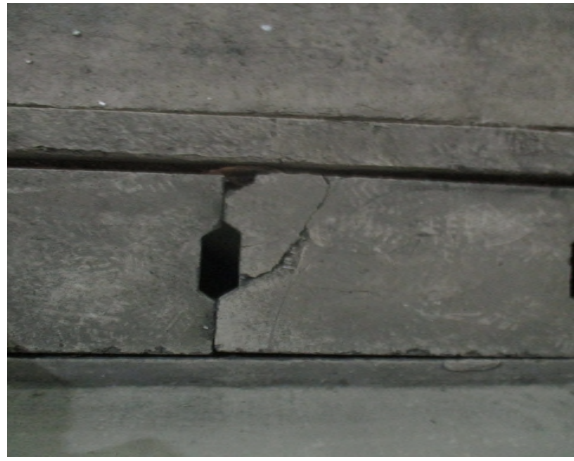
| 위 치 | S06 공동구 | 위 치 | S12 공동구 |

| 현 황 | 균열( $C_w=0.3\text{mm}$ 미만) | 현 황 | 덜개 파손(1EA) |

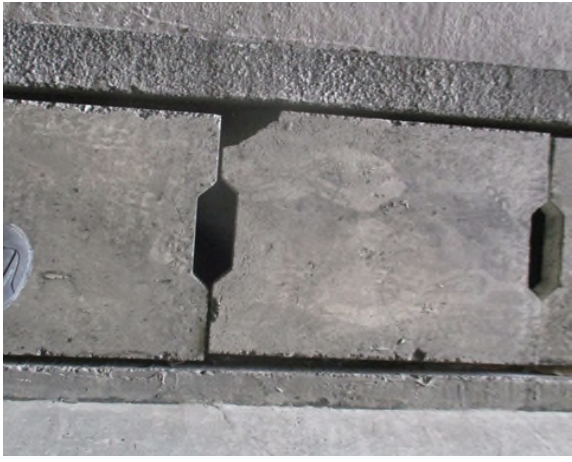
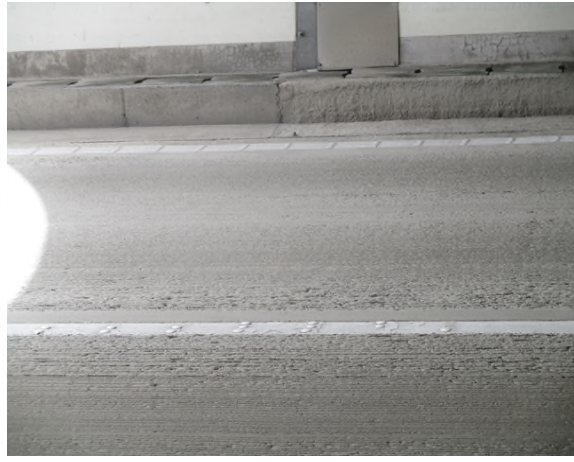
| 위 치 | S50 공동구 | 위 치 | S02 포장부 |

| 현 황 | 덜개 박락(1EA) | 현 황 | 포장패임( $A=1.0\text{m} \times 10.0\text{m}$ ) |

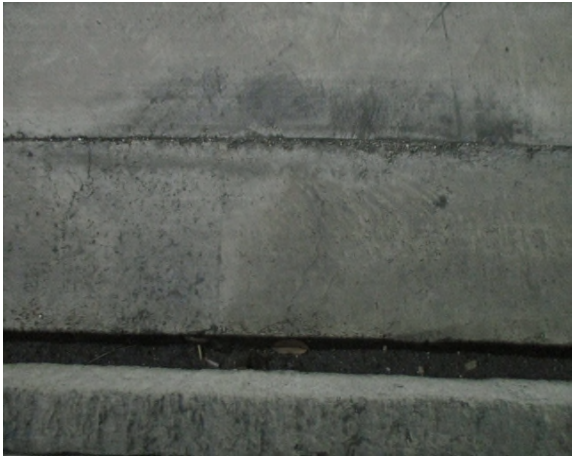
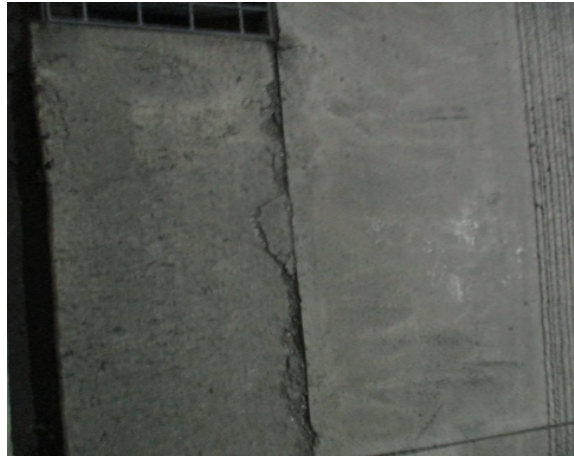
| 위 치 | S22 포장부 | 위 치 | S26 포장부 |

| 현 황 | 포장 균열( $L=1.0\text{m}$ ) | 현 황 | 포장 박락 ( $A=0.1\text{m} \times 0.3\text{m}$ ) |

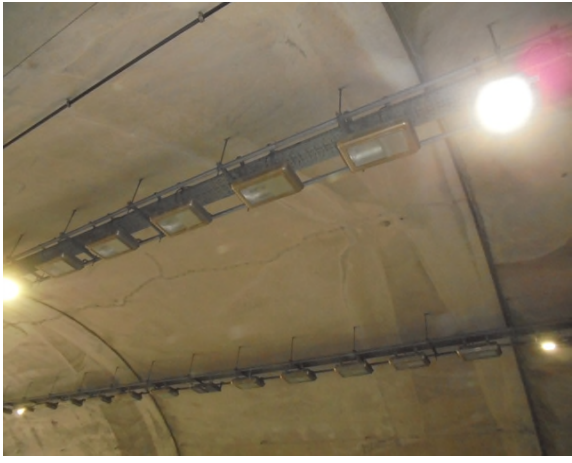
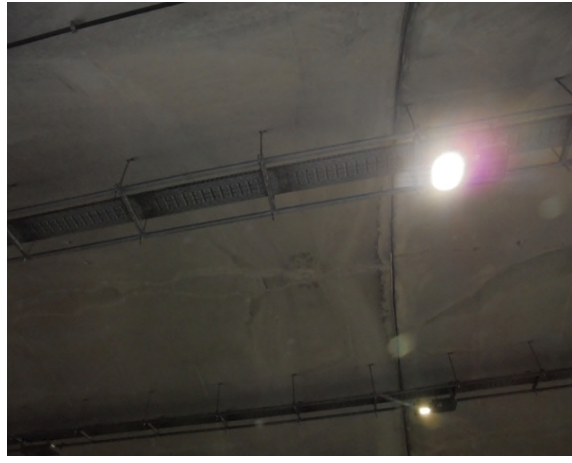
| 위 치 | S04 라이닝 콘크리트 | 위 치 | S45 라이닝 콘크리트 |

| 현 황 | 천단부 재균열(Cw=0.3mm미만) | 현 황 | 천단부 파손(A=0.1m×0.1m) |

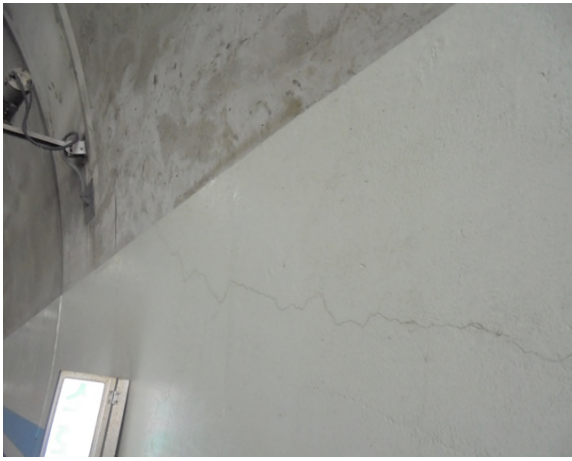
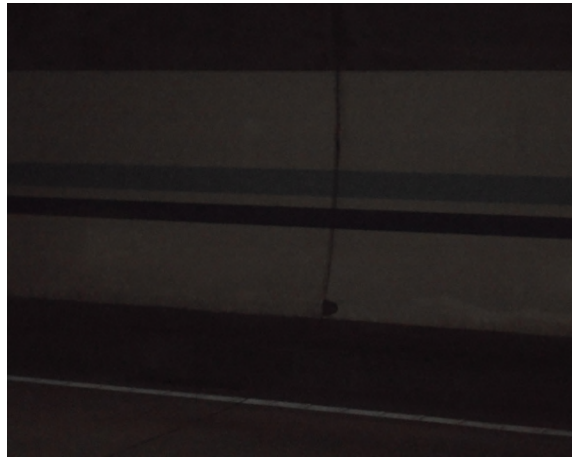
| 위 치 | S04 라이닝 콘크리트 | 위 치 | S22 라이닝 콘크리트 |

| 현 황 | 측벽부 망상균열 (A=2.0m×9.0m) | 현 황 | 측벽부 마감재 파손 (A=0.1m×0.1m) |

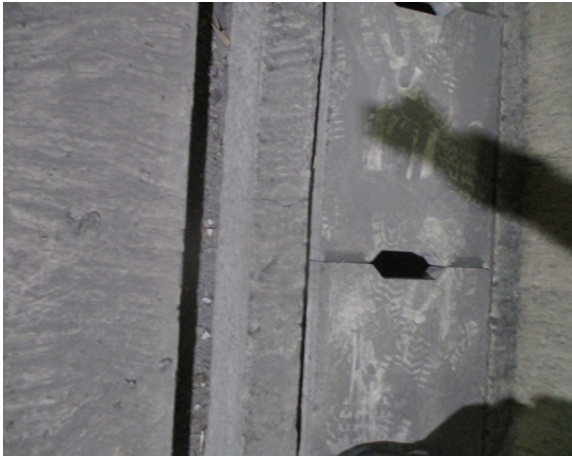
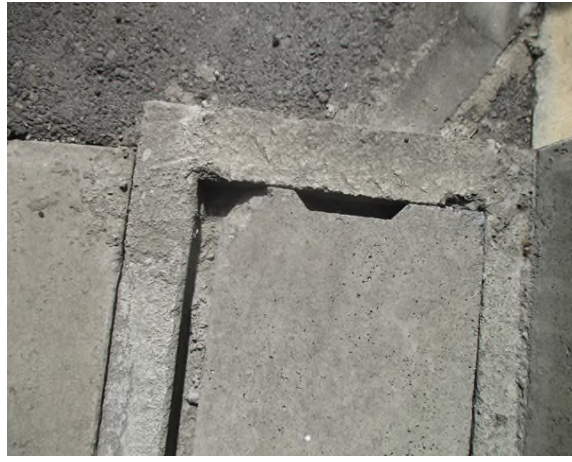
| 위 치 | S26 공동구 | 위 치 | S50 공동구 |

| 현 황 | 균열 (Cw=0.3mm이상) | 현 황 | 덮개 파손 (1EA) |

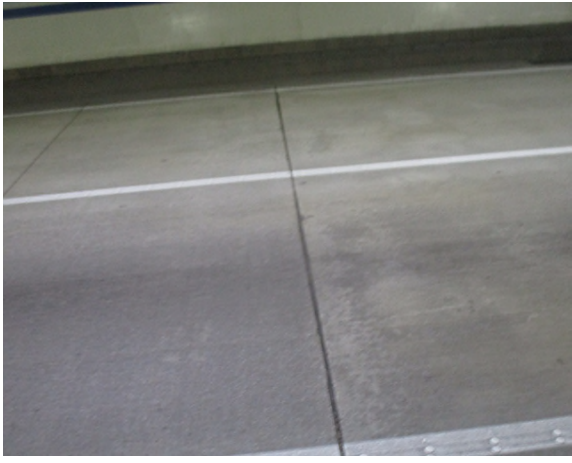
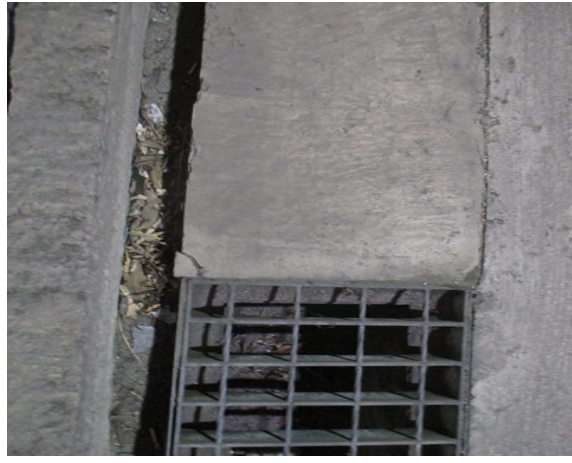
| 위 치 | S03 포장부 | 위 치 | S21 포장부 |

| 현 황 | 스폴링 (A=0.1m×0.3m) | 현 황 | 파손 (A=0.1m×0.1m) |

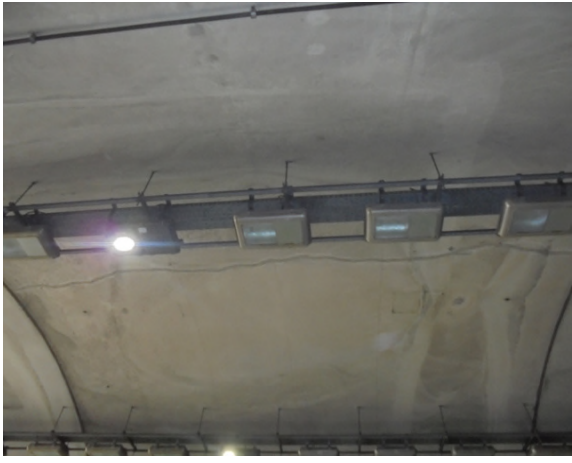
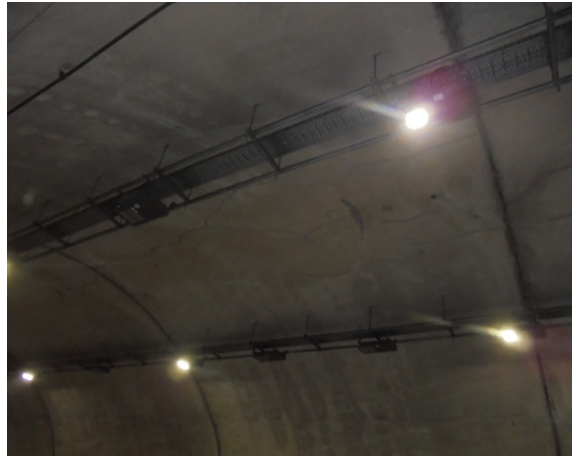
| 위 치 | S06 라이닝 콘크리트 | 위 치 | S25 라이닝 콘크리트 |

| 현 황 | 천단부 채균열(Cw=0.3mm미만) | 현 황 | 천단부 균열(Cw=0.3mm미만) |

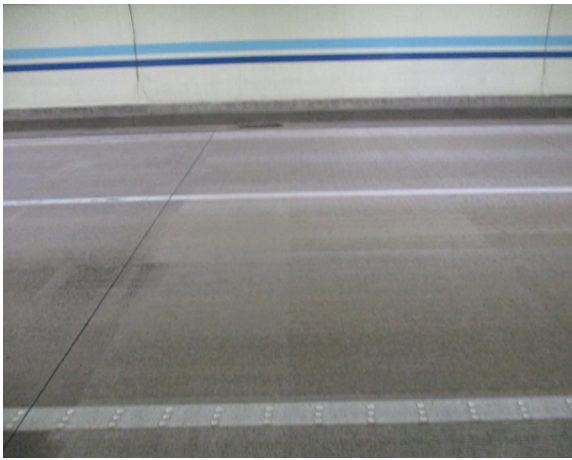
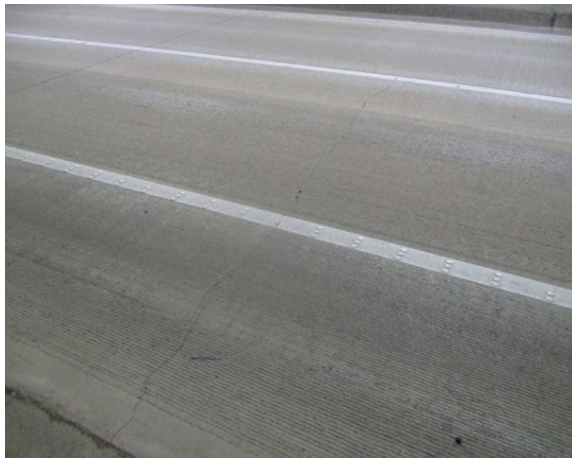
| 위 치 | S10 포장부 | 위 치 | S25 포장부 |

| 현 황 | 포장 마모( $A=5.0\text{m} \times 10.0\text{m}$ ) | 현 황 | 균열( $L=5.0\text{m}$ ) |

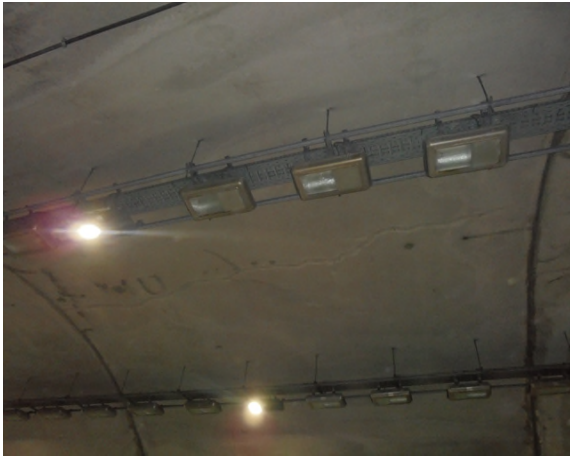
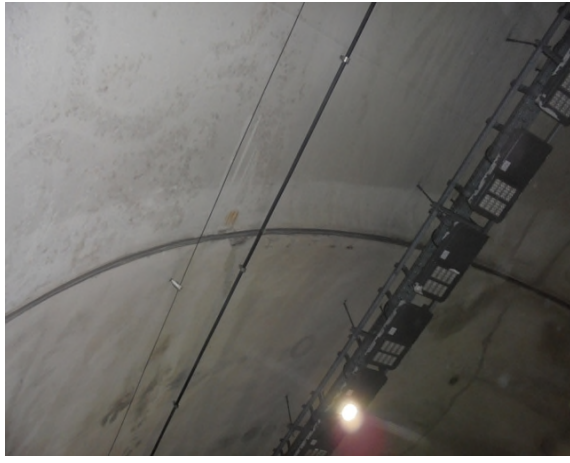
| 위 치 | S09 라이닝 콘크리트 | 위 치 | J14 라이닝 콘크리트 |

| 현 황 | 천단부 재균열(Cw=0.3mm미만) | 현 황 | 천단부 박락(A=0.1m×1.0m) |

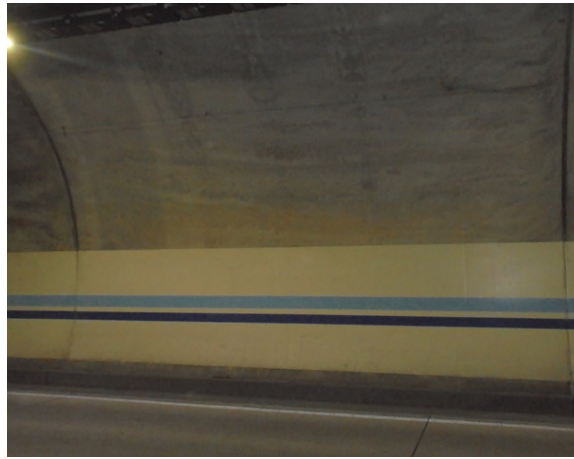
| 위 치 | S02 라이닝 콘크리트 | 위 치 | S13 라이닝 콘크리트 |

| 현 황 | 측벽부 균열 ( $C_w=0.3\text{mm}$ 미만) | 현 황 | 측벽부 망상균열 ( $A=5.0\text{m} \times 2.0\text{m}$ ) |

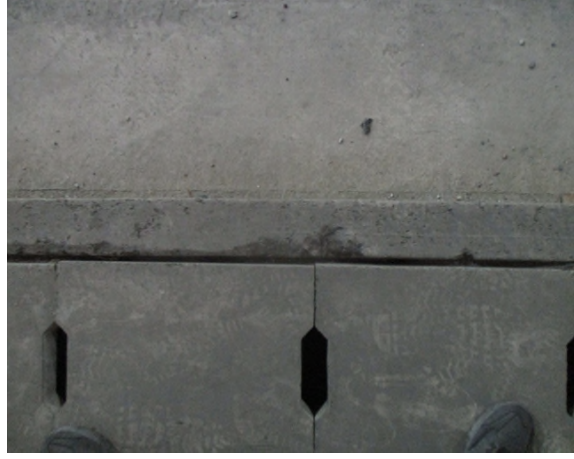
| 위 치 | S06 공동구 | 위 치 | S09 공동구 |

| 현 황 | 균열 ( $C_w=0.3\text{mm}$ 이상) | 현 황 | 파손 ( $A=0.1\text{m} \times 0.1\text{m}$ ) |

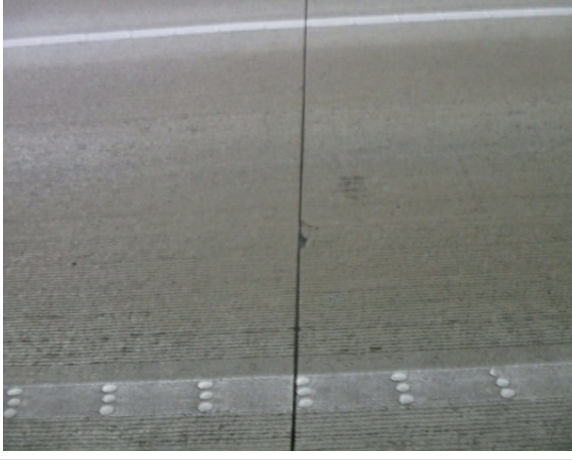
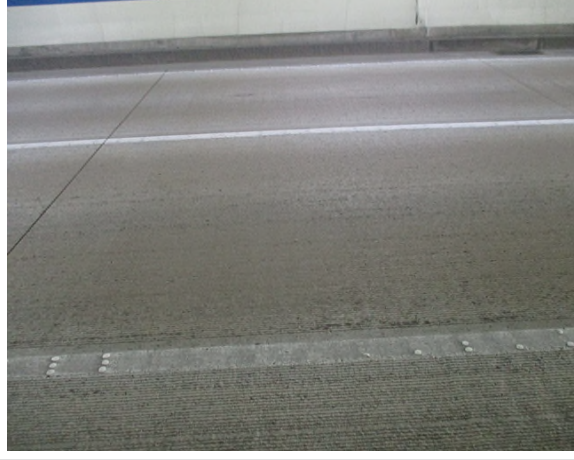
| 위 치 | S25 포장부 | 위 치 | S38 포장부 |

| 현 황 | 스폴링 ( $A=0.1\text{m} \times 0.1\text{m}$ ) | 현 황 | 포장 마모 ( $A=24.0\text{m} \times 3.0\text{m}$ ) |

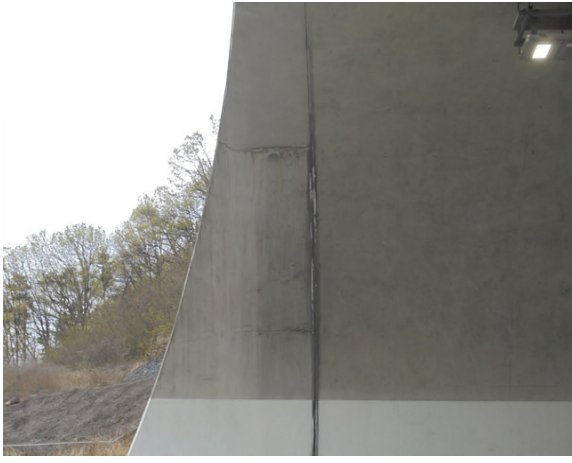
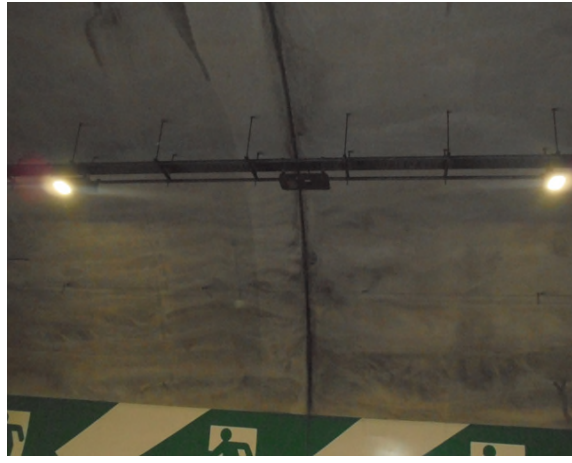
| 위 치 | S001 라이닝 콘크리트 | 위 치 | J030 라이닝 콘크리트 |

| 현 황 | 천단부 균열부백태 (A=0.30m²) | 현 황 | 천단부 들뜸 (A=0.1m×0.2m) |

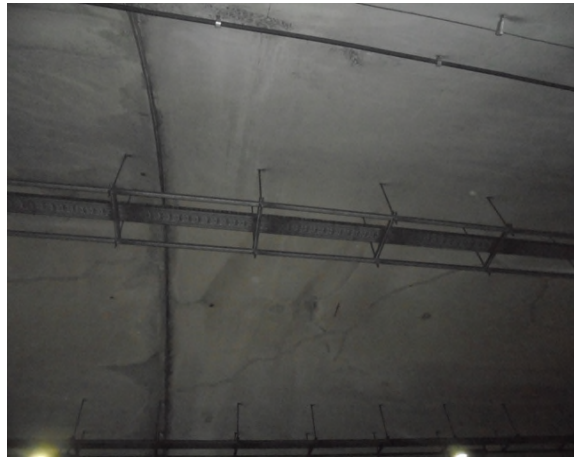
| 위 치 | J035 라이닝 콘크리트 | 위 치 | S066 라이닝 콘크리트 |

| 현 황 | 천단부 들뜸 ( $A=0.1\text{m} \times 1.0\text{m}$ ) | 현 황 | 천단부 균열 ( $C_w=0.3\text{mm}$ 이상) |

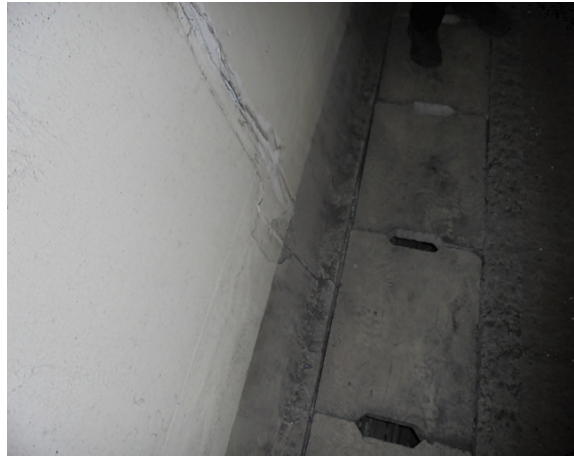
| 위 치 | S002 라이닝 콘크리트 | 위 치 | S88 라이닝 콘크리트 |

| 현 황 | 측벽부 균열 ( $C_w=0.3\text{mm}$ 이상) | 현 황 | 측벽부 균열 ( $C_w=0.3\text{mm}$ 이상) |

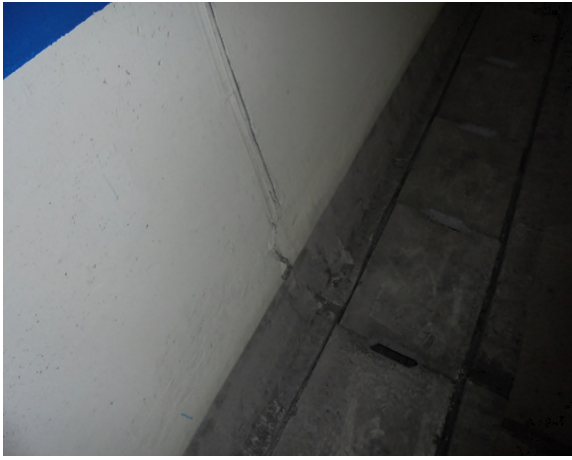
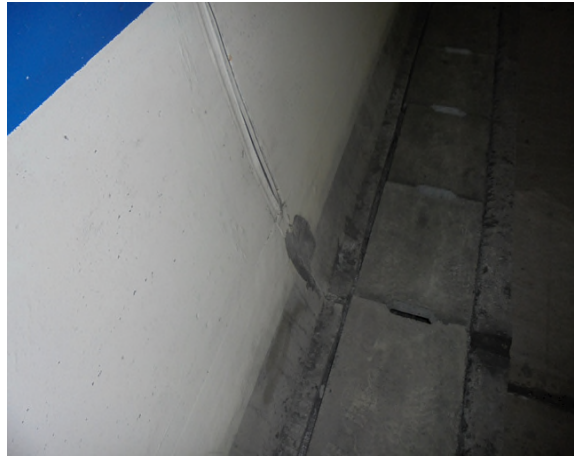
| 위 치 | S61 라이닝 콘크리트 | 위 치 | S65 라이닝 콘크리트 |

| 현 황 | 측벽부 마감재 들뜸 ( $A=0.2\text{m} \times 0.4\text{m}$ ) | 현 황 | 측벽부 마감재 박락 ( $A=0.2\text{m} \times 0.3\text{m}$ ) |

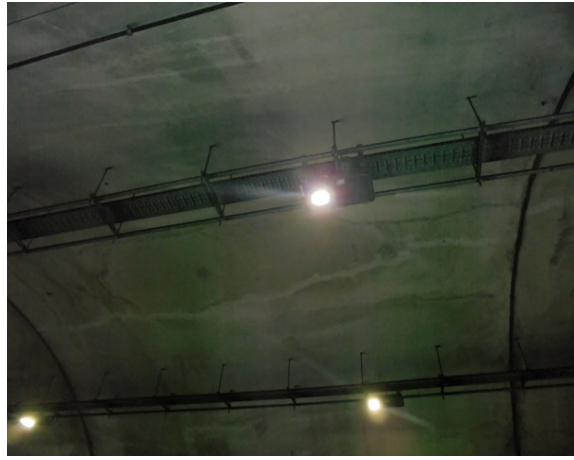
| 위 치 | S013 라이닝 콘크리트 | 위 치 | S100 라이닝 콘크리트 |

| 현 황 | 천단부 채균열 (Cw=0.3mm미만) | 현 황 | 천단부 균열 (Cw=0.3mm미만) |

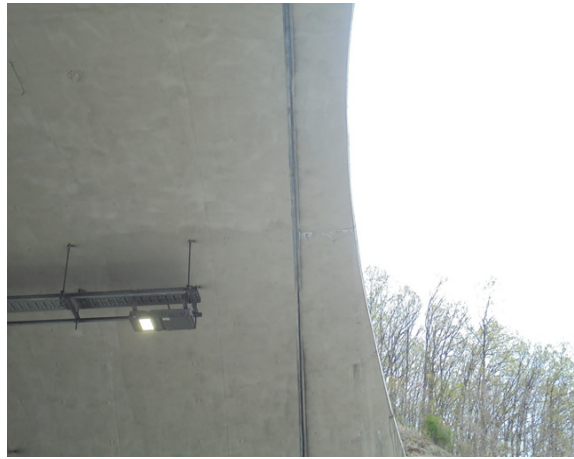
| 위 치 | S090 라이닝 콘크리트 | 위 치 | S102 라이닝 콘크리트 |

| 현 황 | 천단부 망상균열(A=5.0m×2.0m) | 현 황 | 천단부 균열부백태(A=0.2m×0.5m) |

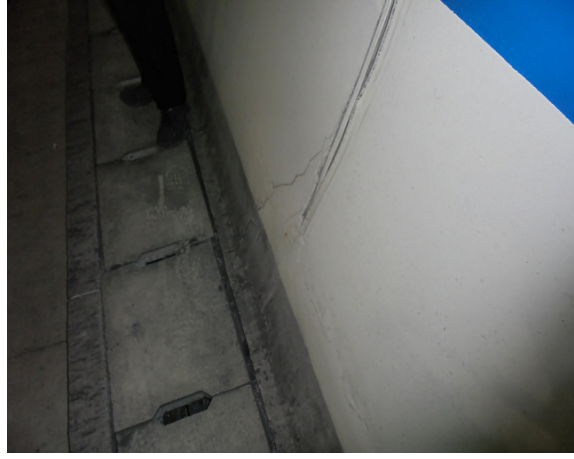
| 위 치 | S088 라이닝 콘크리트 | 위 치 | S093 라이닝 콘크리트 |

| 현 황 | 측벽부 균열(Cw=0.3mm이상) | 현 황 | 측벽부 균열(Cw=0.3mm이상) |

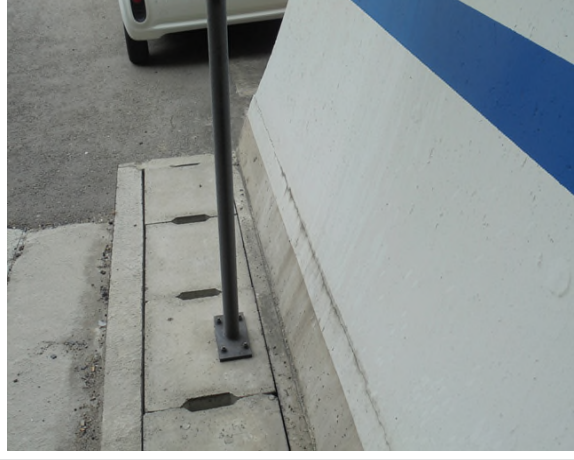
| 위 치 | S027 라이닝 콘크리트 | 위 치 | S102 라이닝 콘크리트 |

| 현 황 | 측벽부 마감재 들뜸(A=0.2m×0.4m) | 현 황 | 측벽부 누수흔적(A=2.5m×0.4m) |

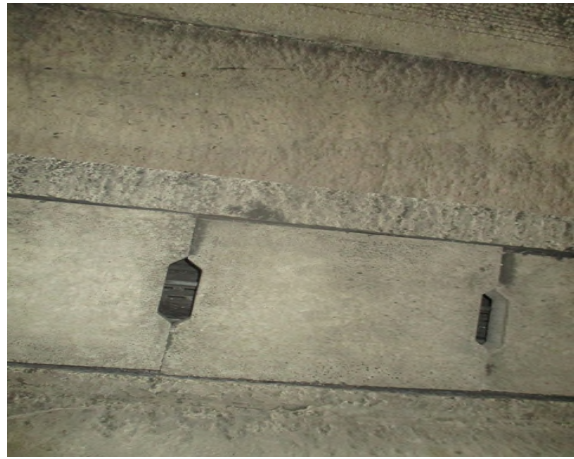
| 위 치 | S014 공동구 | 위 치 | S098 공동구 |

| 현 황 | 균열 ( $C_w=0.3\text{mm}$ 미만) | 현 황 | 덮개 파손 (1EA) |

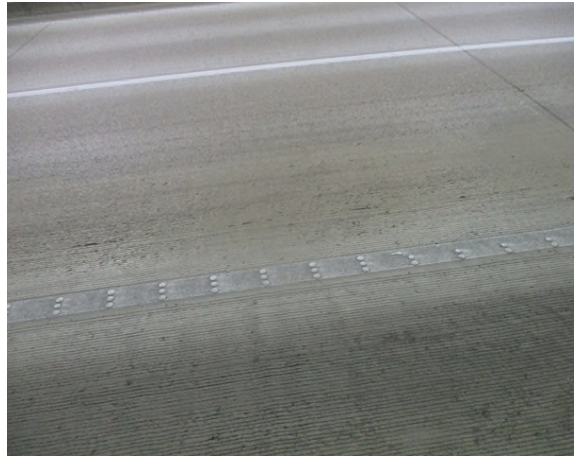
| 위 치 | S069 공동구 | 위 치 | S016 포장부 |

| 현 황 | 균열 ( $C_w=0.3\text{mm}$ 이상) | 현 황 | 망상균열 ( $A=2.0\text{m} \times 3.0\text{m}$ ) |

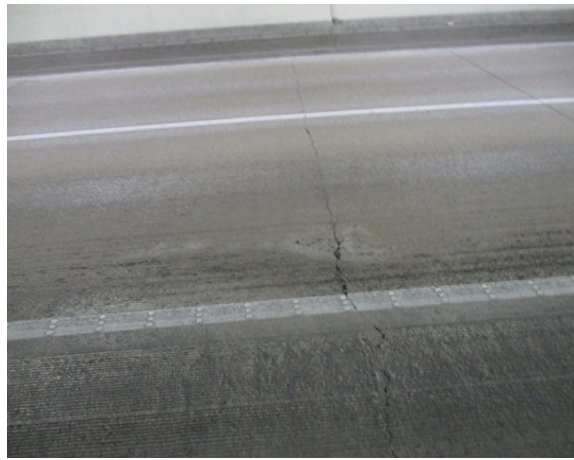
| 위 치 | S042 포장부 | 위 치 | S081 포장부 |

| 현 황 | 포장 파손 ( $A=0.2\text{m} \times 0.4\text{m}$ ) | 현 황 | 균열 ( $L=12.0\text{m}$ ) |
